Comune di Livorno
PIANO STRUTTURALE 2

Oggetto: **QUADRO CONOSCITIVO GEOLOGICO**

Titolo: **APPROFONDIMENTO DI INDAGINE A SEGUITO EVENTI ALLUVIONALI
SETTEMBRE 2017**

**AGGIORNAMENTO INDAGINI GEOLOGICO-TECNICHE
A SEGUITO EVENTO ALLUVIONALE DEL 09-10 SETTEMBRE 2017**

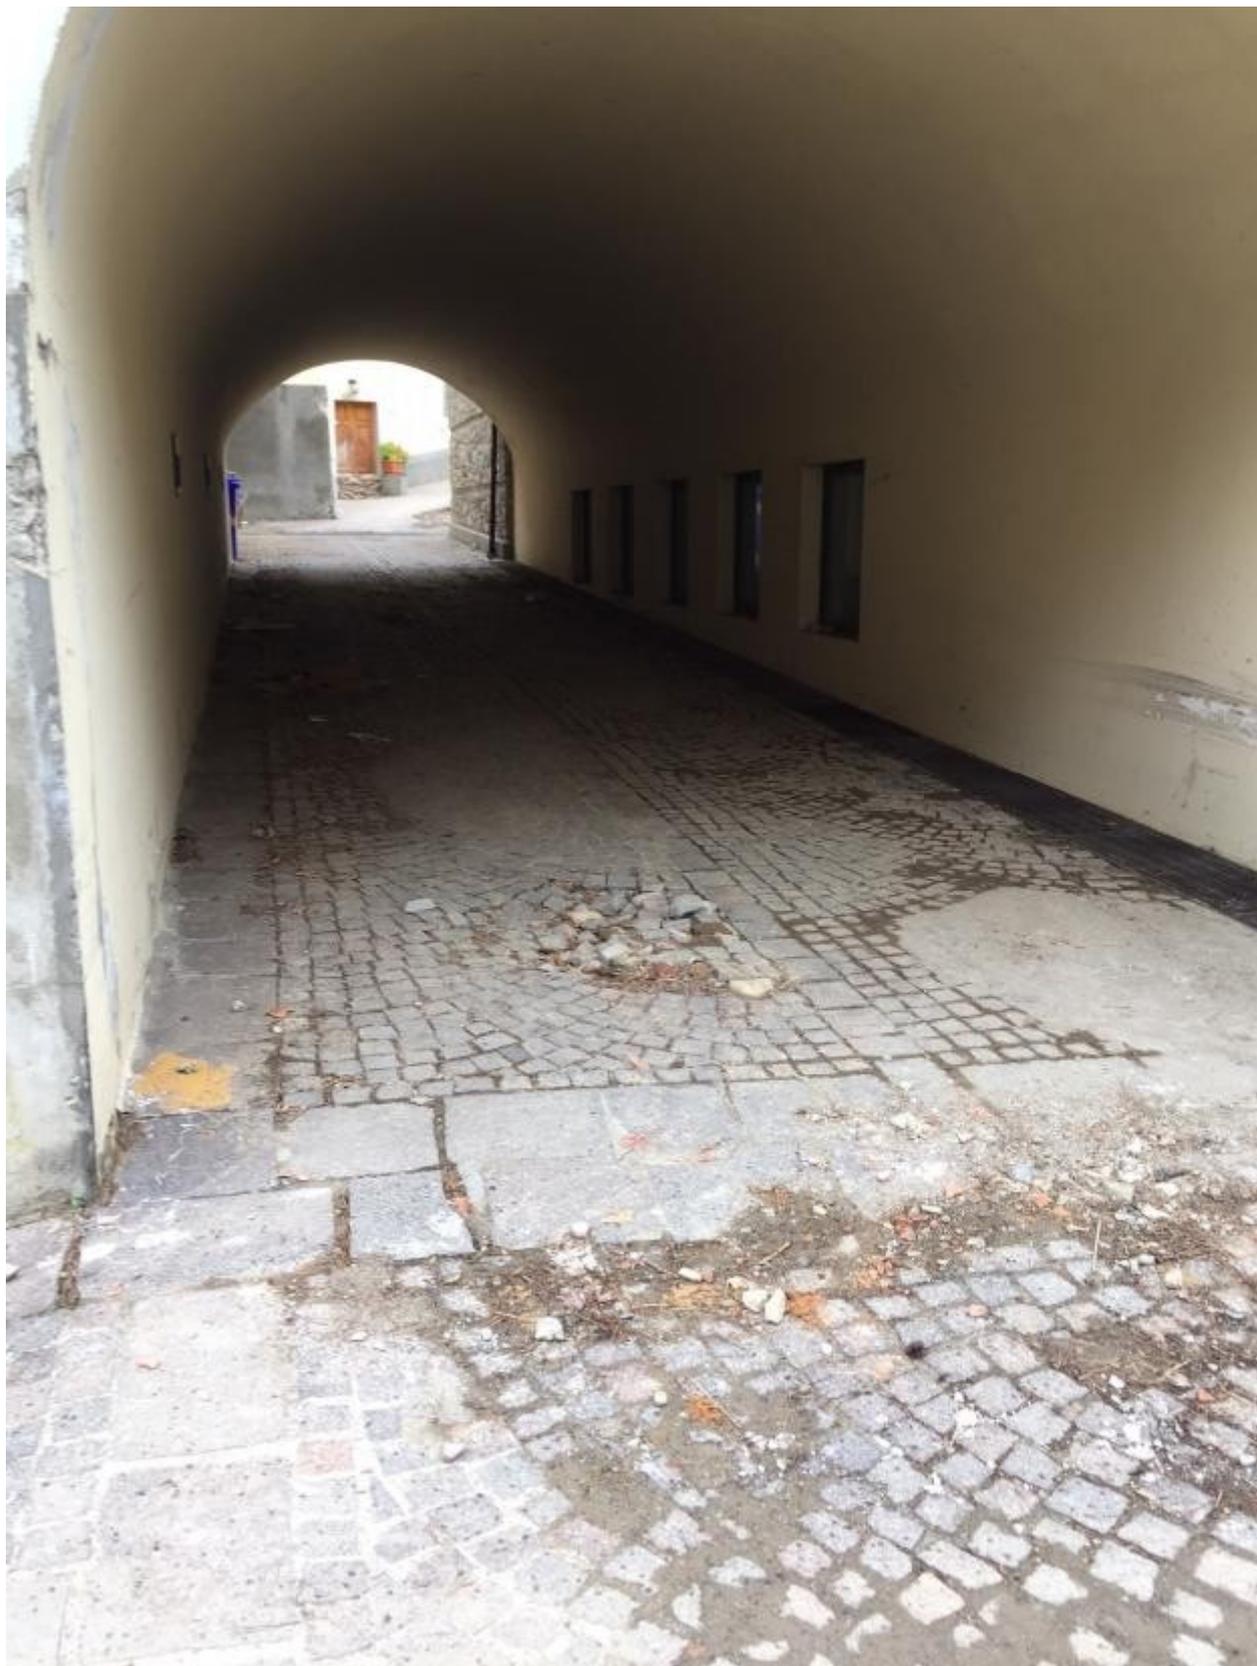
Sopra: parte di via del Poggio a monte piazzale del santuario ove si è incanalata l'acqua piovana durante l'alluvione

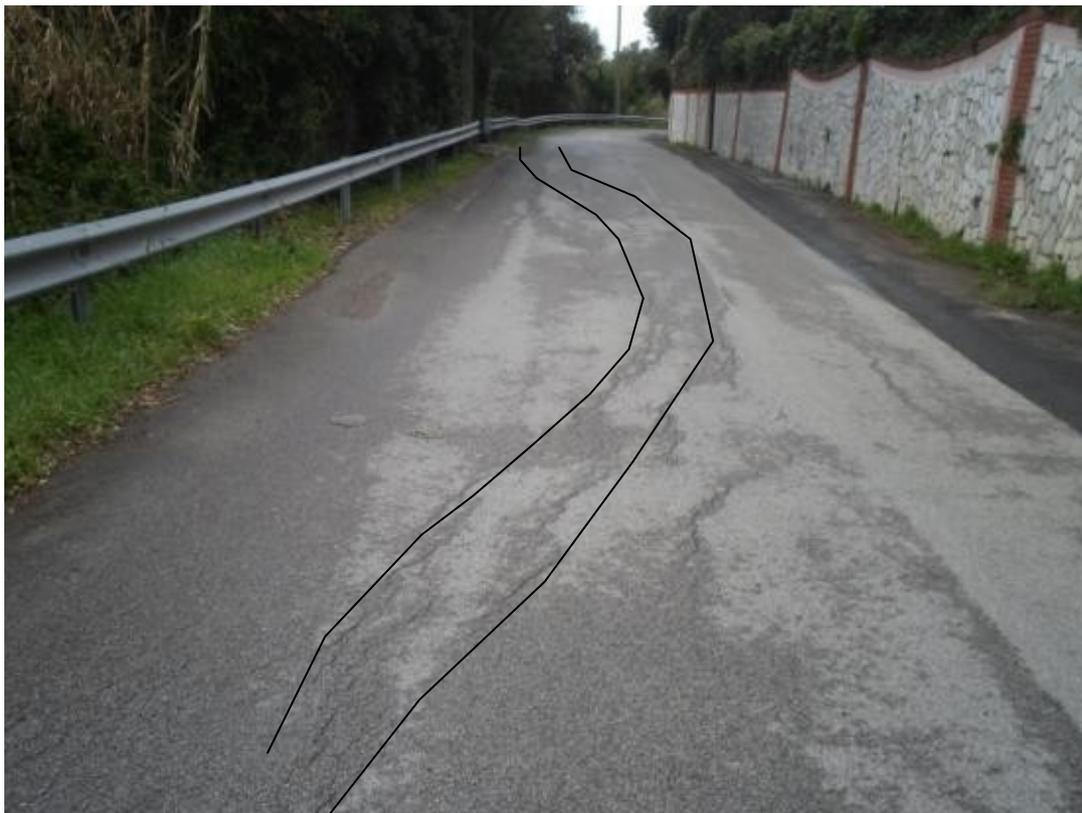
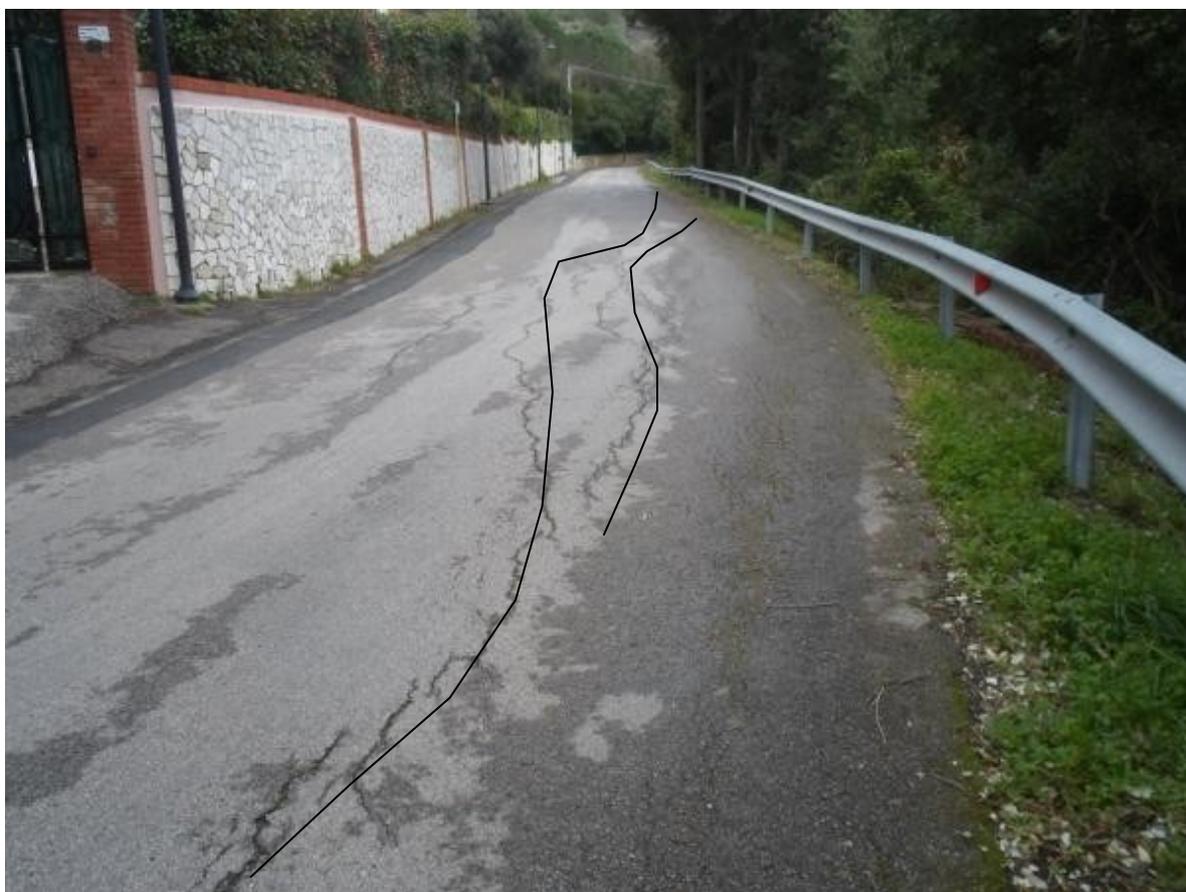
SETTORE 12 - MONTENERO - LESIONI GRAVITATIVE MANTO STRADALE VIA DEL CASTELLACCIO (01-2018)

Sopra e sotto: fessurazioni di origine gravitativa (dissesto embrionale del terrapieno stradale) lungo via della Querceta a Montenero

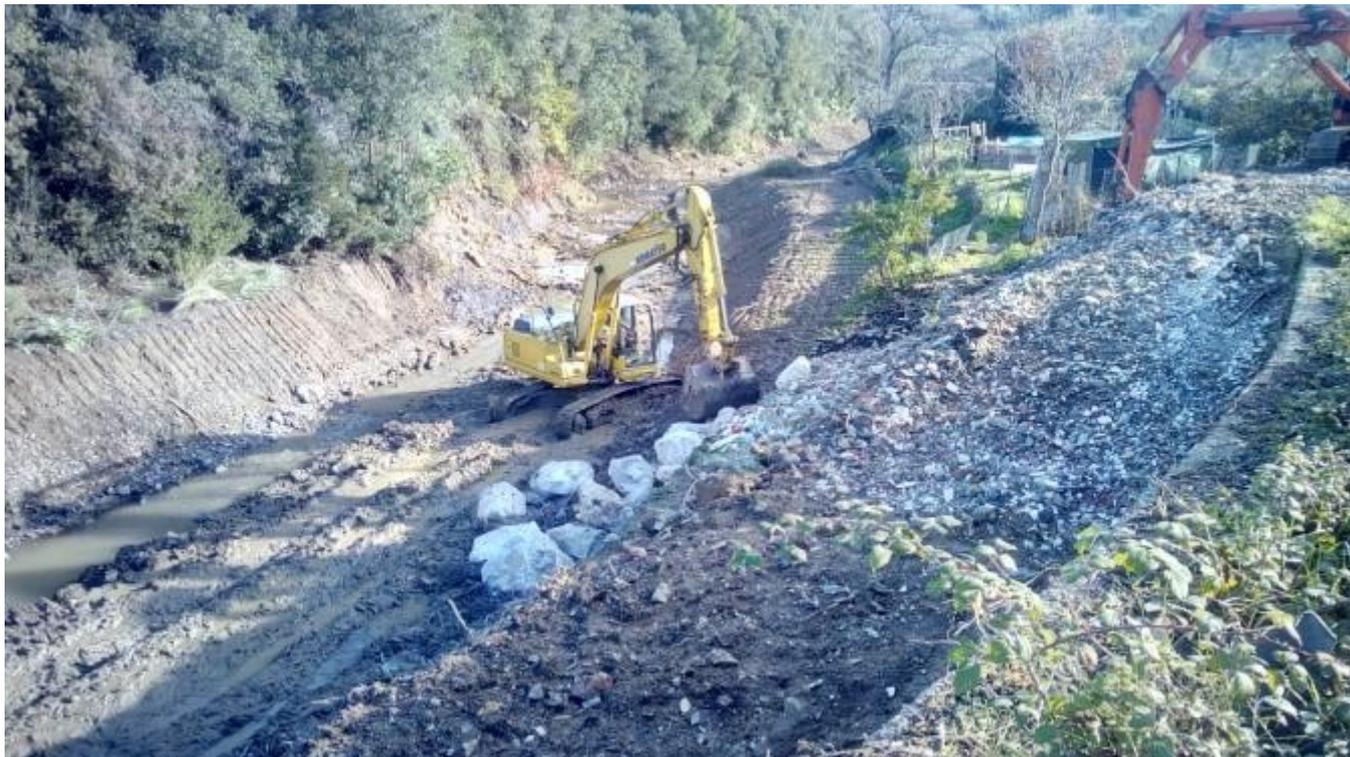
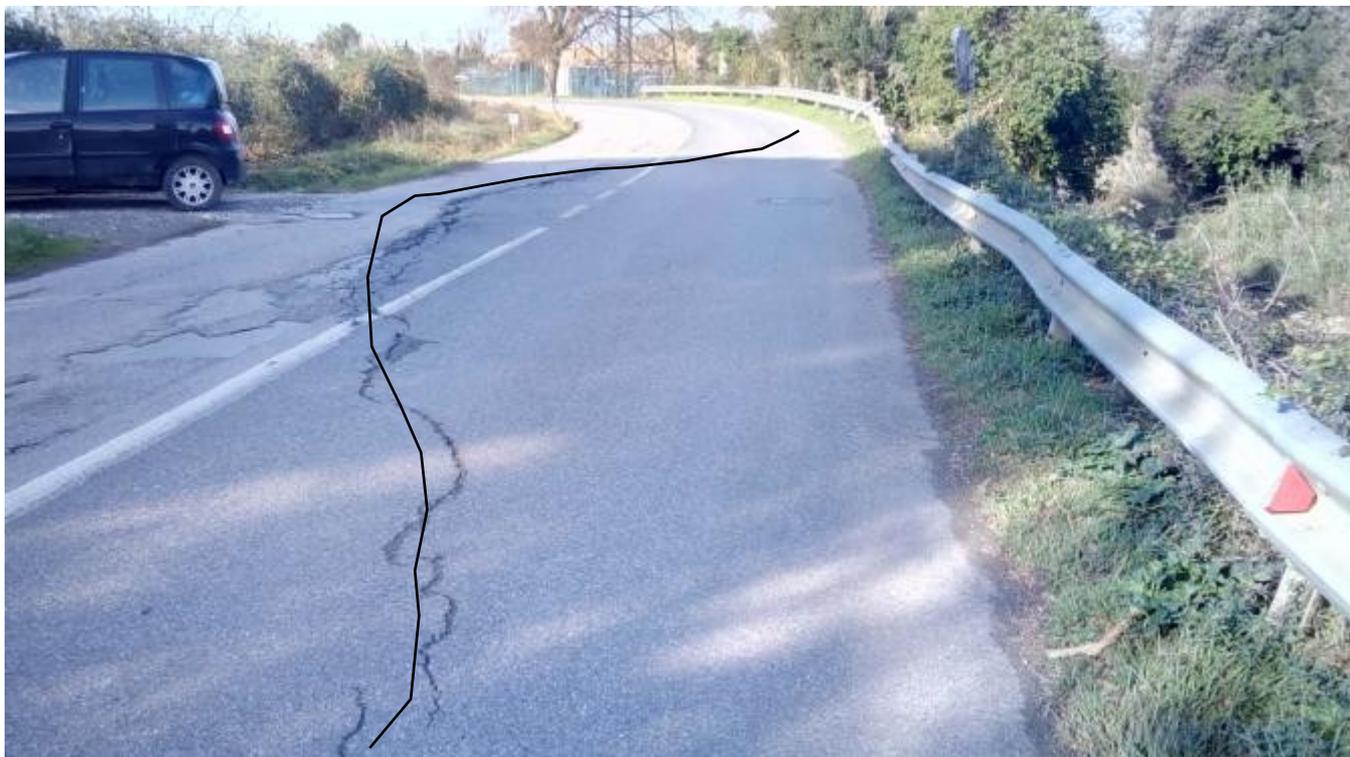
Sopra: lavori in corso a monte di Via di levante sull'alveo del Riomaggiore. Foto verso monte.

Sotto: tratto stradale con lesioni da cedimento sponda (embrionale) in un punto dove la strada è adiacente all'alveo.

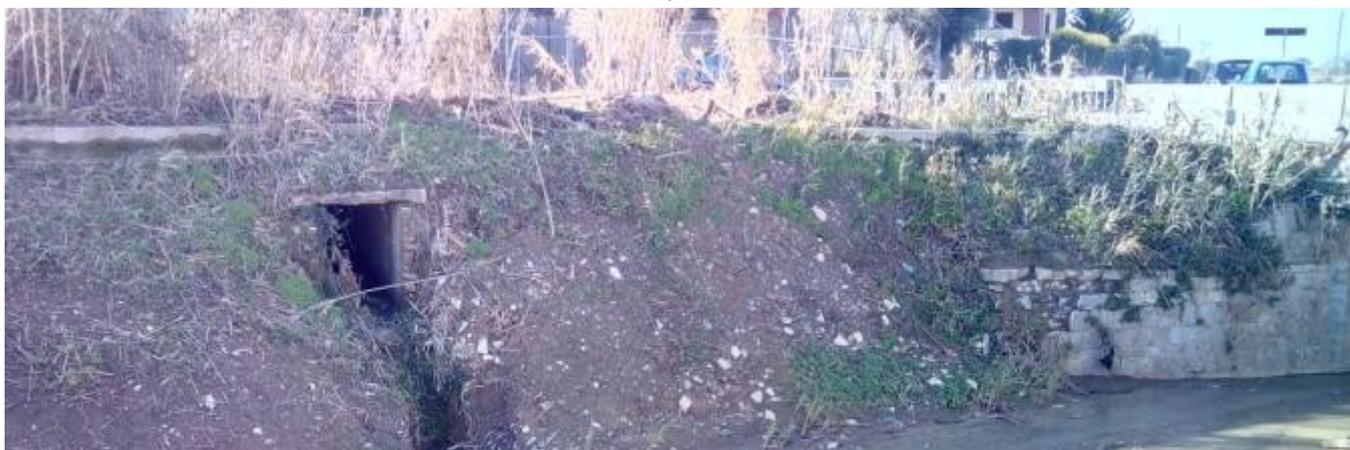
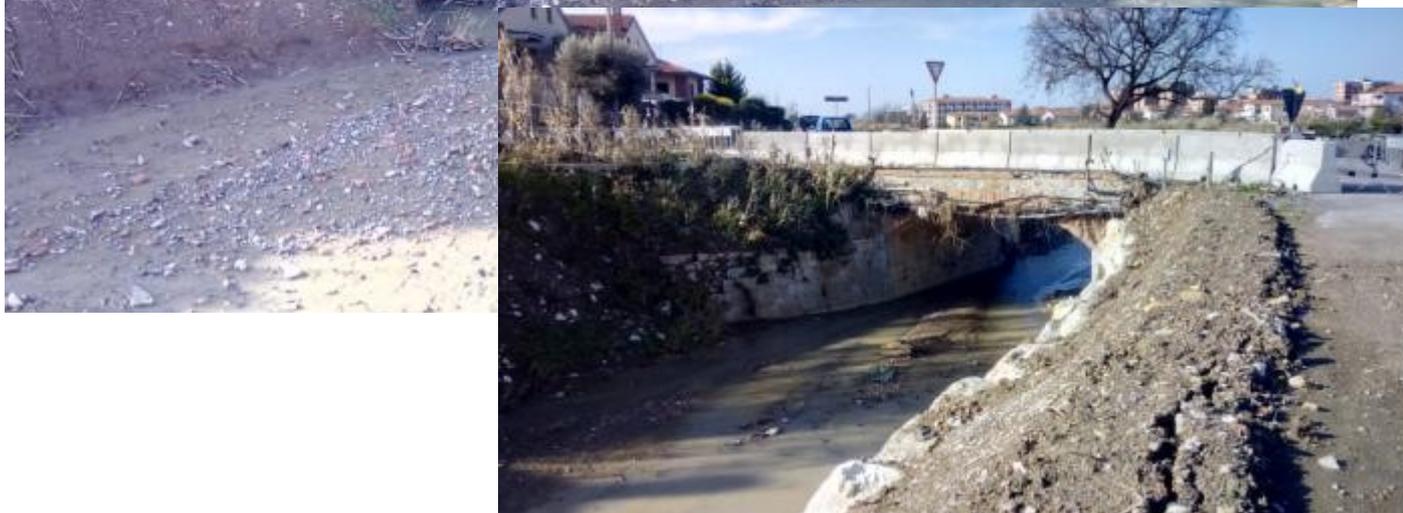
Sopra: erosione alveo e completo rifacimento sponda dx (scogliera) e sx (risagomatura) ripresa da ponte via Uliveta verso valle

Sotto: sbocco fognature acque bianche in alveo sulla sponda sx a monte del ponte via Uliveta (spallette divelte dall'alluvione - vedi particolare sotto a dx)

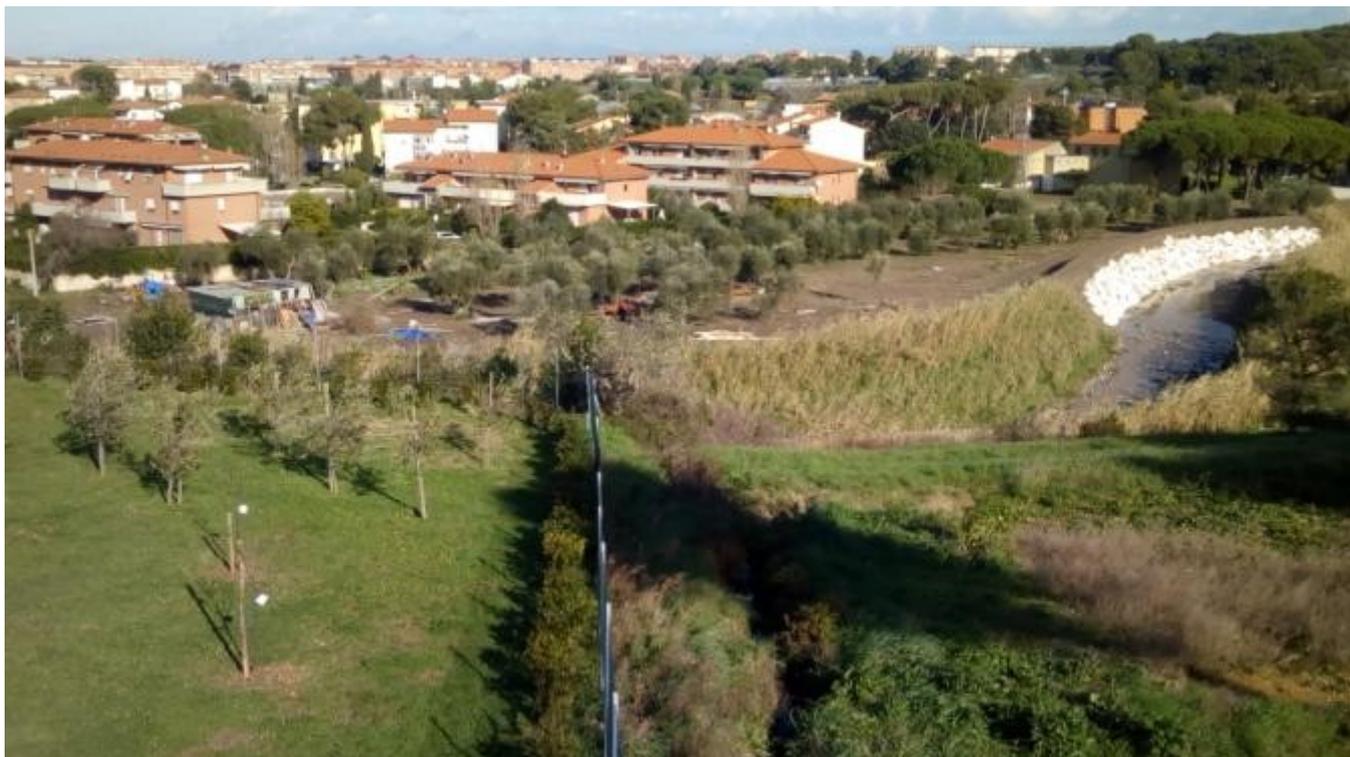
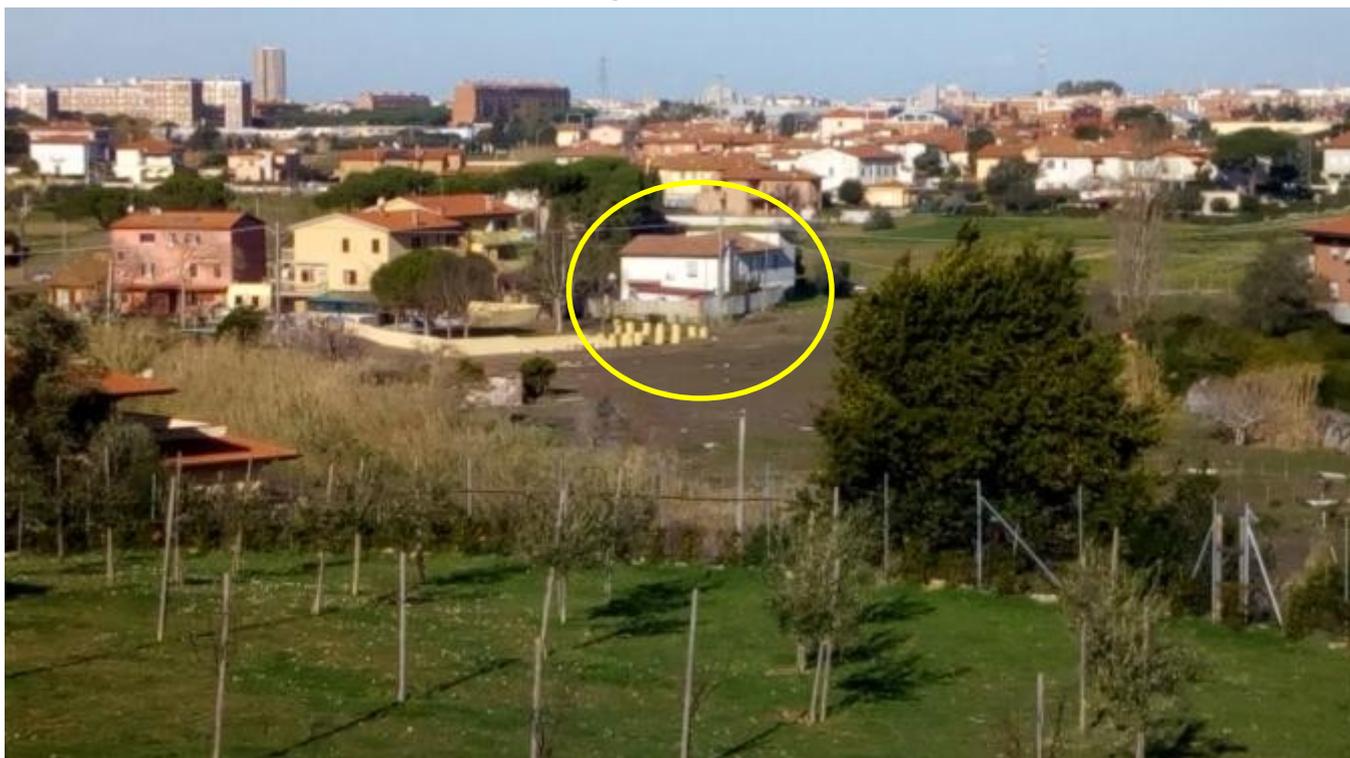
Sopra: panoramica dal tratto alto di Via Collinet del Rio Ardenza verso Nord; in evidenza sul lato sx della foto l'argine sx completamente rinforzato e risagomato con blocchi da scogliera a seguito alluvione che ne aveva sgretolato la struttura con allagamenti copiosi sul lato dx (zona alberata della foto).

Sotto al centro: uno dei fabbricati interessati dagli allagamenti con danno al muro di recinzione che risultava in corso di ricostruzione il giorno della foto (17-1-2018).

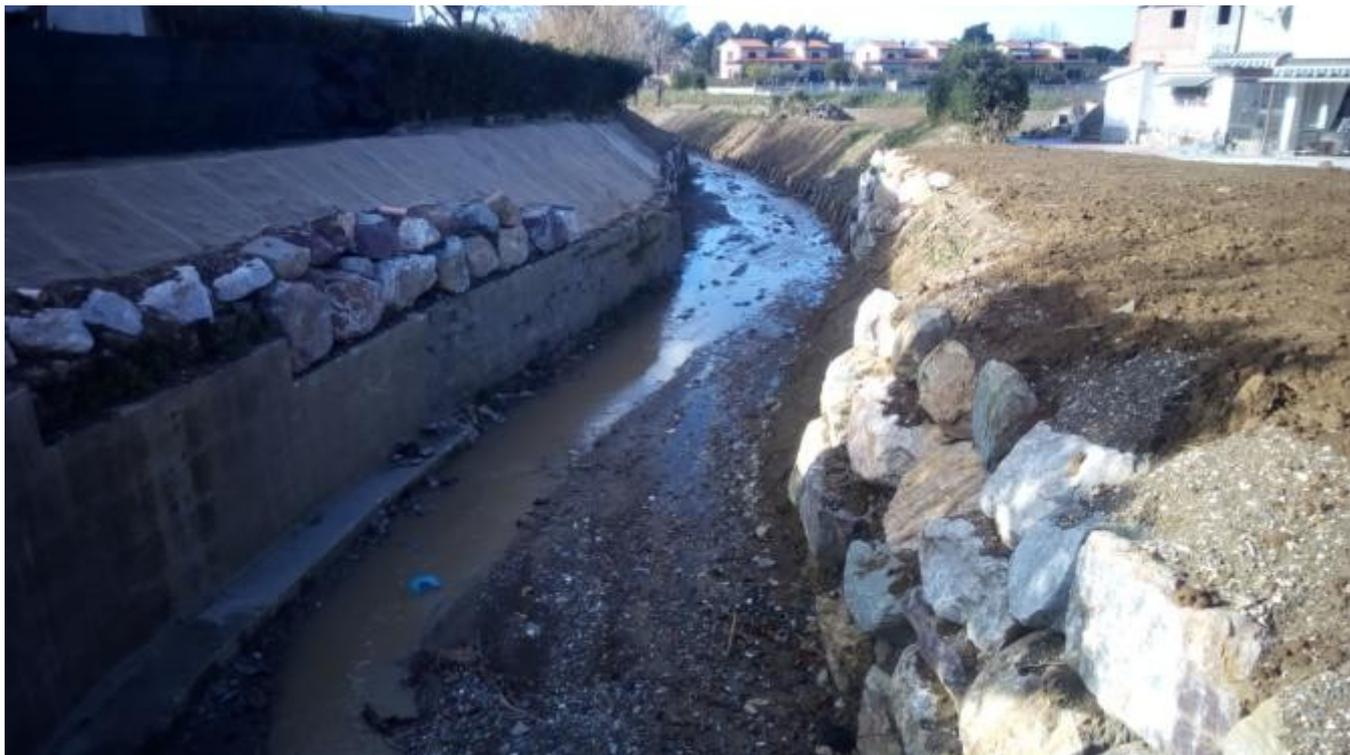
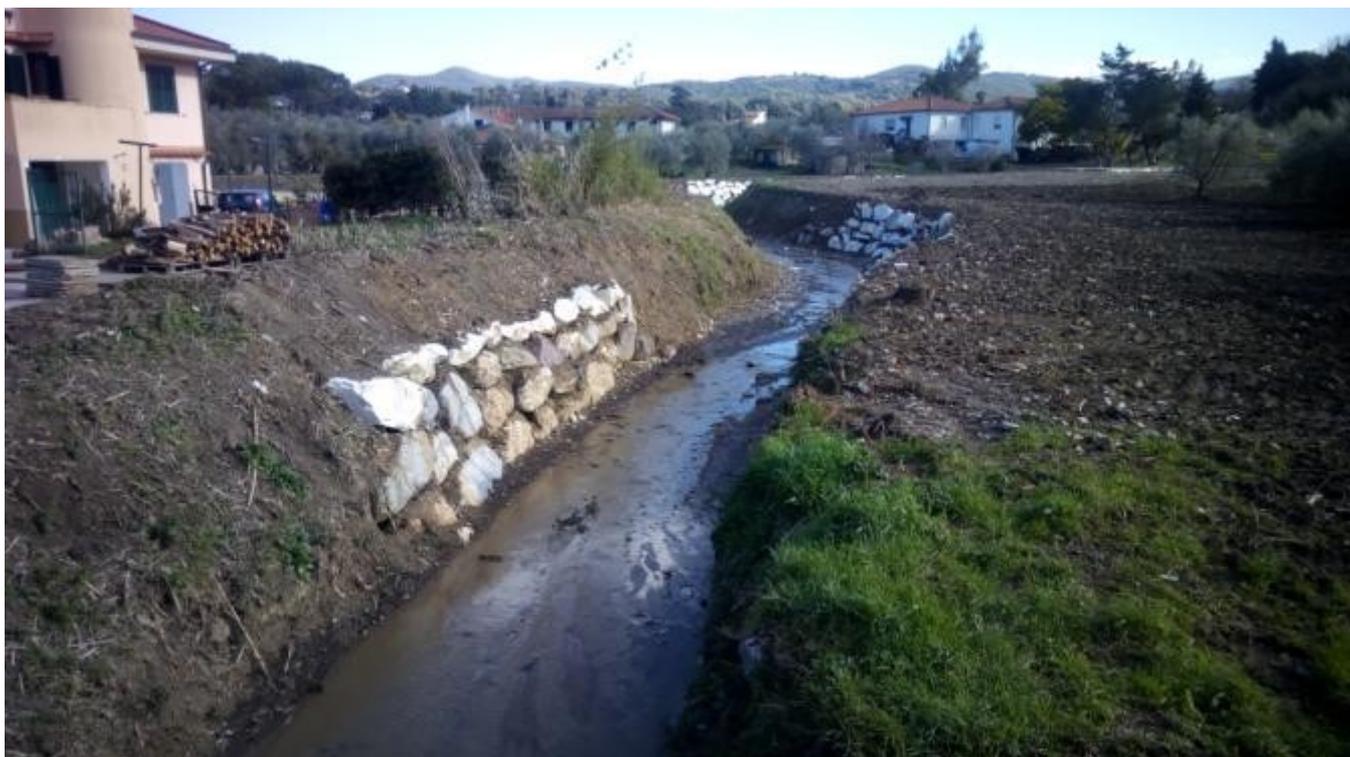
Sopra: Fosso del Molino Nuovo ripreso dal ponte di via di Monterotondo verso valle, in loc. Lo Stillo, vicino a Via di Popogna, poco prima della confluenza nel Rio Ardenza. In evidenza blocchi da scogliera nei tratti più deteriorati dall'alluvione e georeti di protezione sull'argine sx a lato di un lotto privato.

Sotto: immagine del tratto a monte del ponte su via di Monterotondo. Stesse problematiche di erosione e allagamenti e stesse metodiche di intercento con blocchi da scogliera nei tratti maggiormente critici.

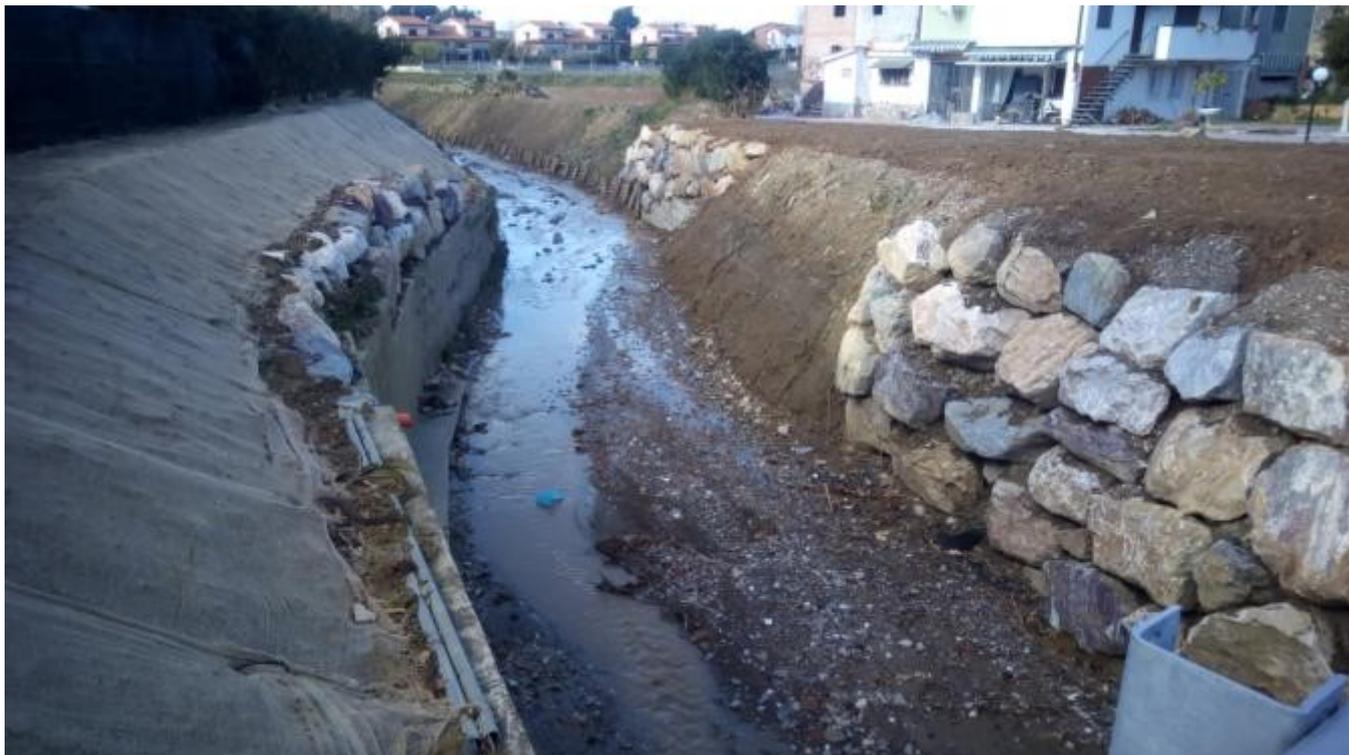
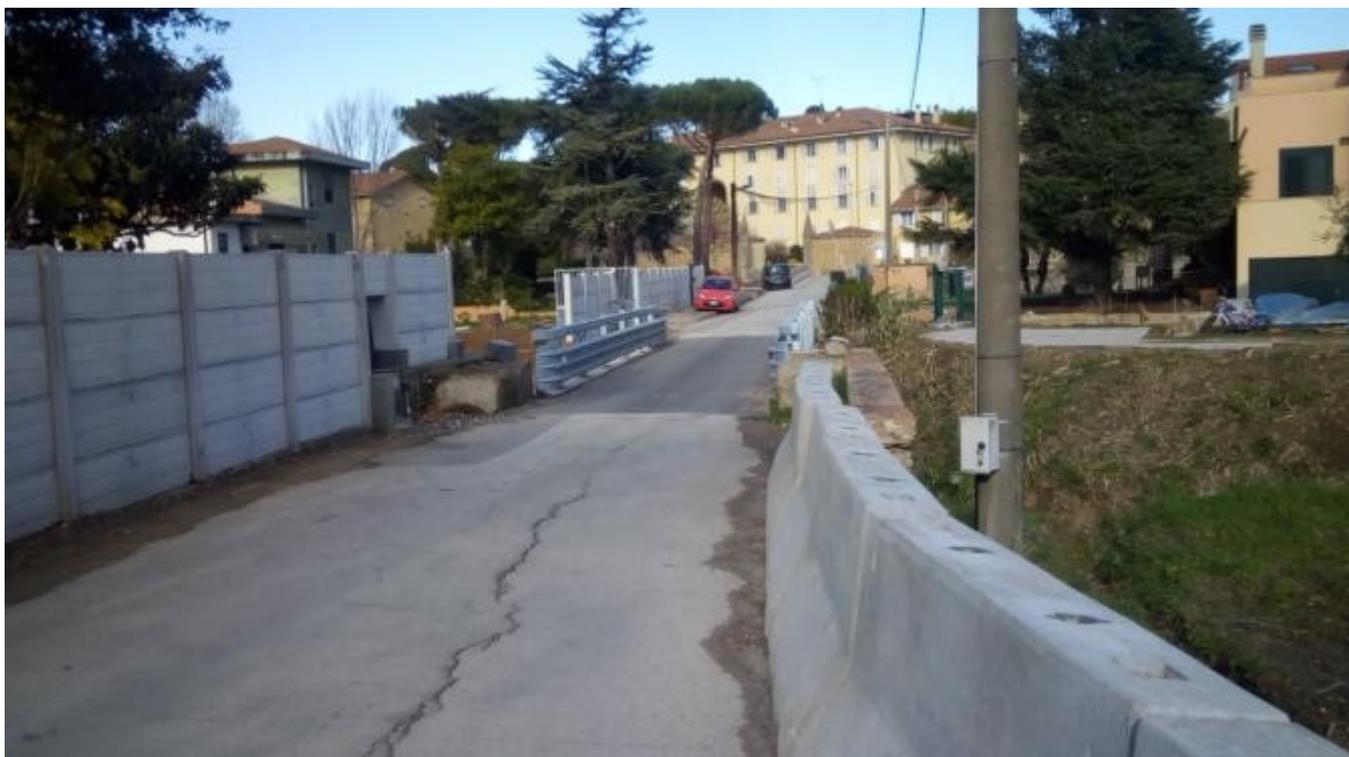
Sopra: ancora un'immagine del Fosso del Molino Nuovo a valle del ponticello ripresa da diversa angolazione per evidenziare i diversi tratti d'argine ove s'è intervenuti con blocchi da scogliera.

Sotto: via di Monterotondo ripresa da Via di Popogna: in primo piano il ponte su Rio Ardenza con le spallette provvisorie, in secondo piano il ponticello sul Fosso Molino Nuovo con il guard rail metallico rinnovato.

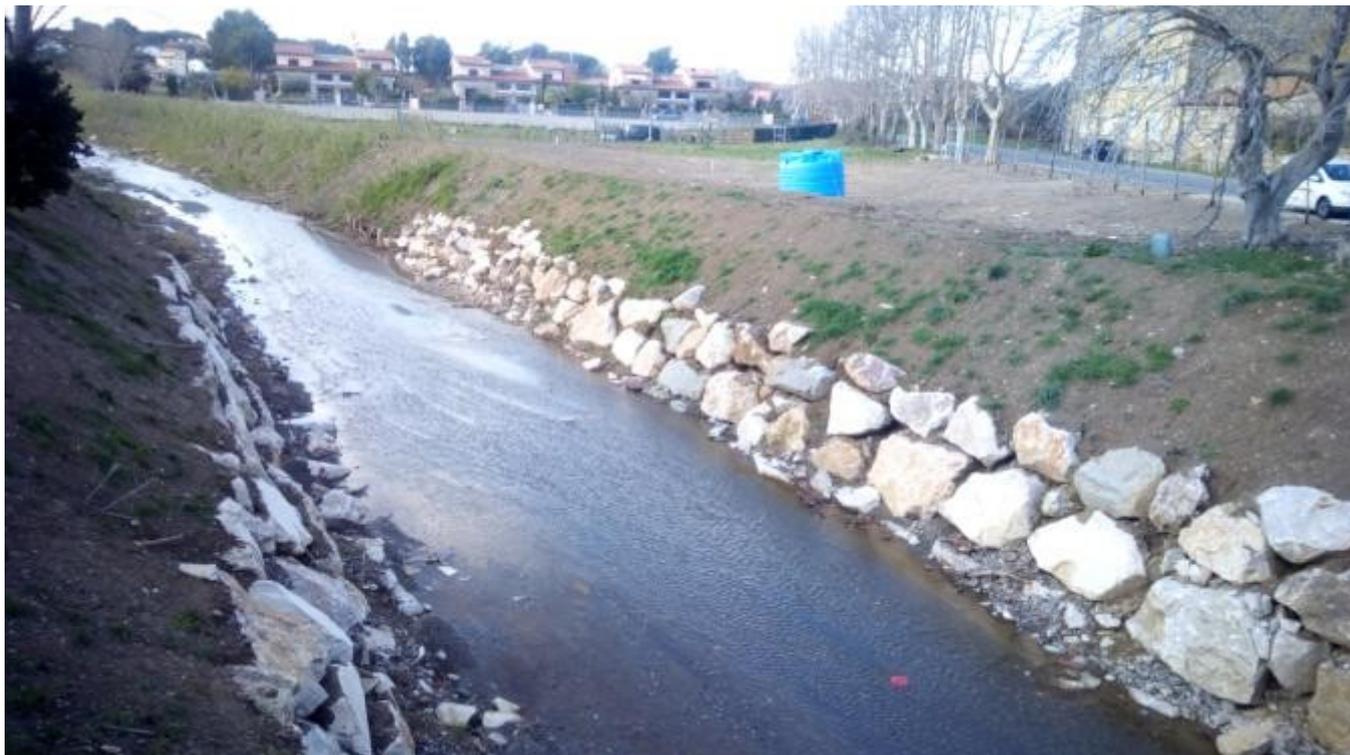
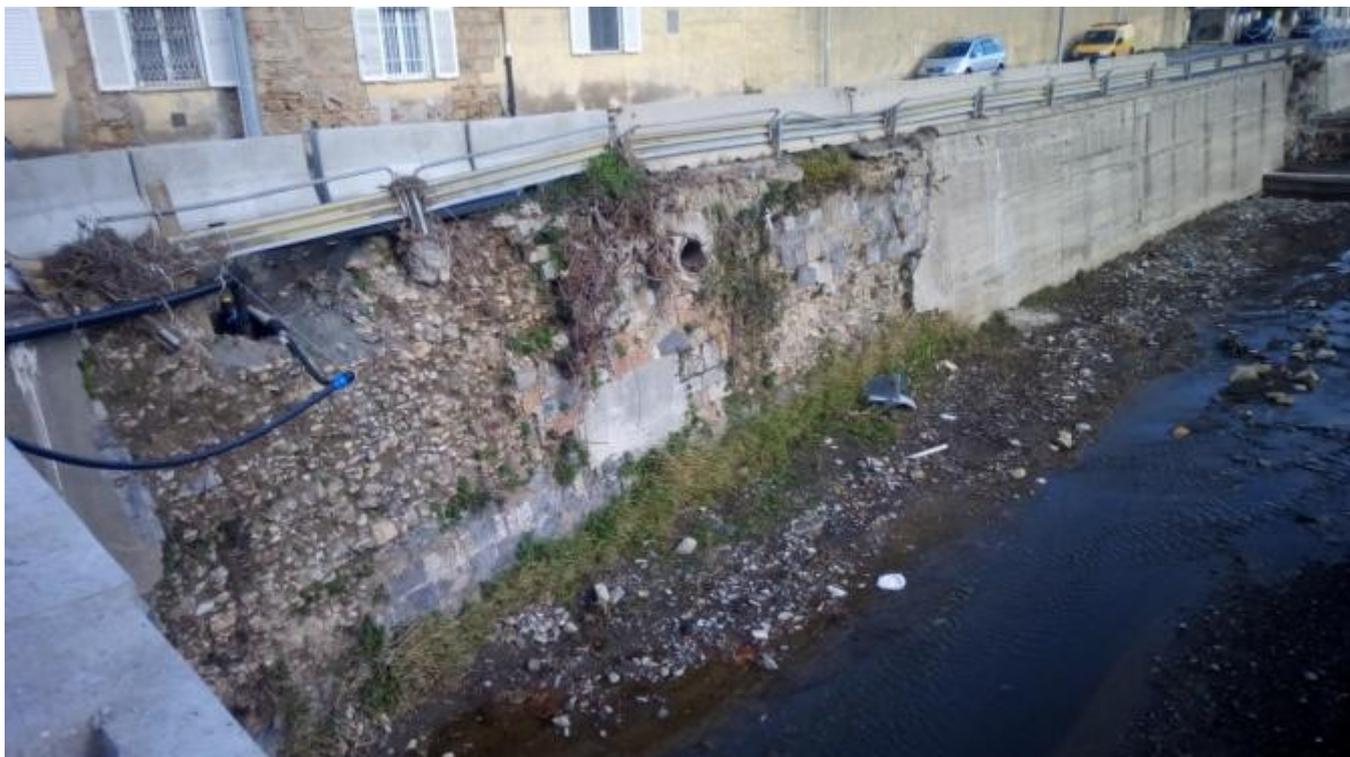
Sopra: alveo Rio Ardenza a valle del ponte in loc. Lo Stillo dopo gli interventi di rinforzo con blocchi da scogliera, simili a quelli eseguiti sul fosso Molino Nuovo

Sotto: tratto di muro di sponda dx lungo via di Popogna a monte del ponte, con evidente deterioramento del rivestimento e delle murature.

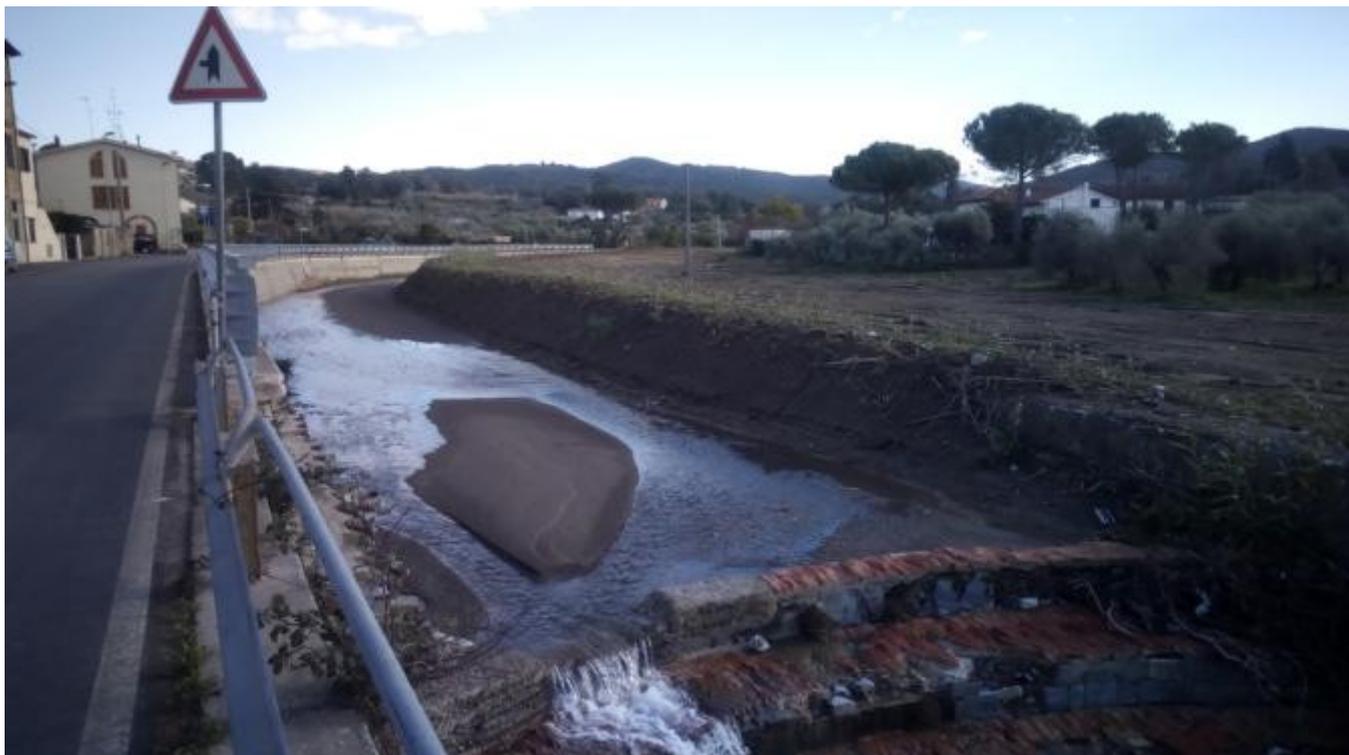
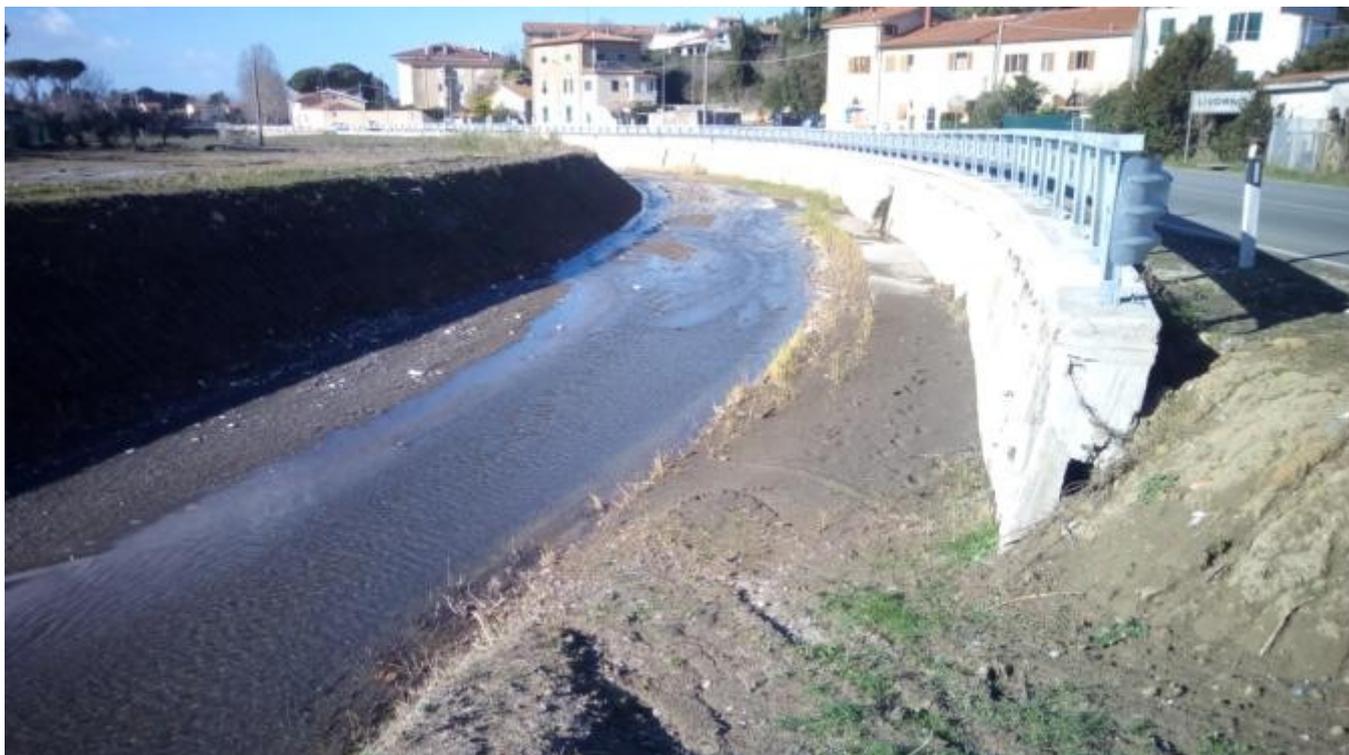
Sopra: il salto idraulico del fosso a monte dello Stillo: è evidente che a monte del salto la limitata profondità dell'alveo non è riuscita a contenere la piena durante l'alluvione favorendo gli allagamenti dei campi

Sotto: panoramica verso valle del tratto di sponda con muro in c.a. realizzata prima dell'alluvione, che non ha subito deterioramenti dalla piena.

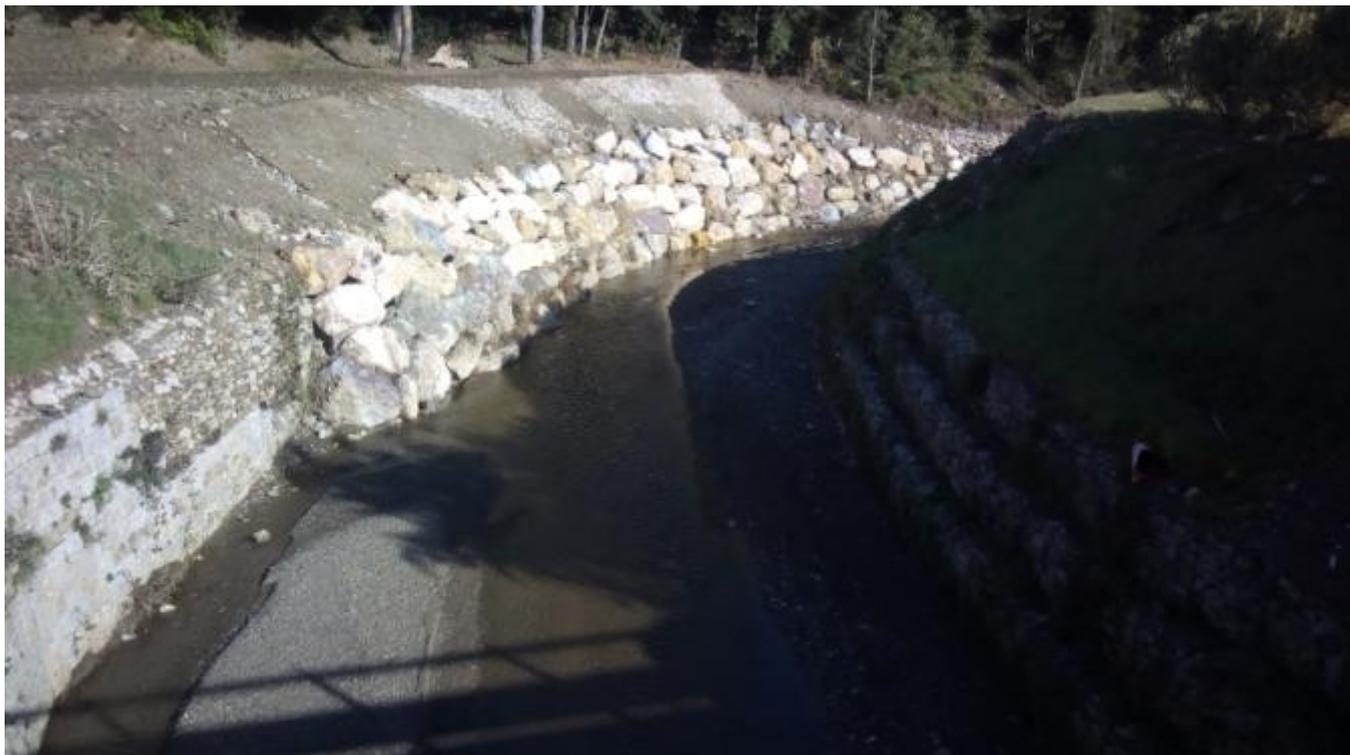
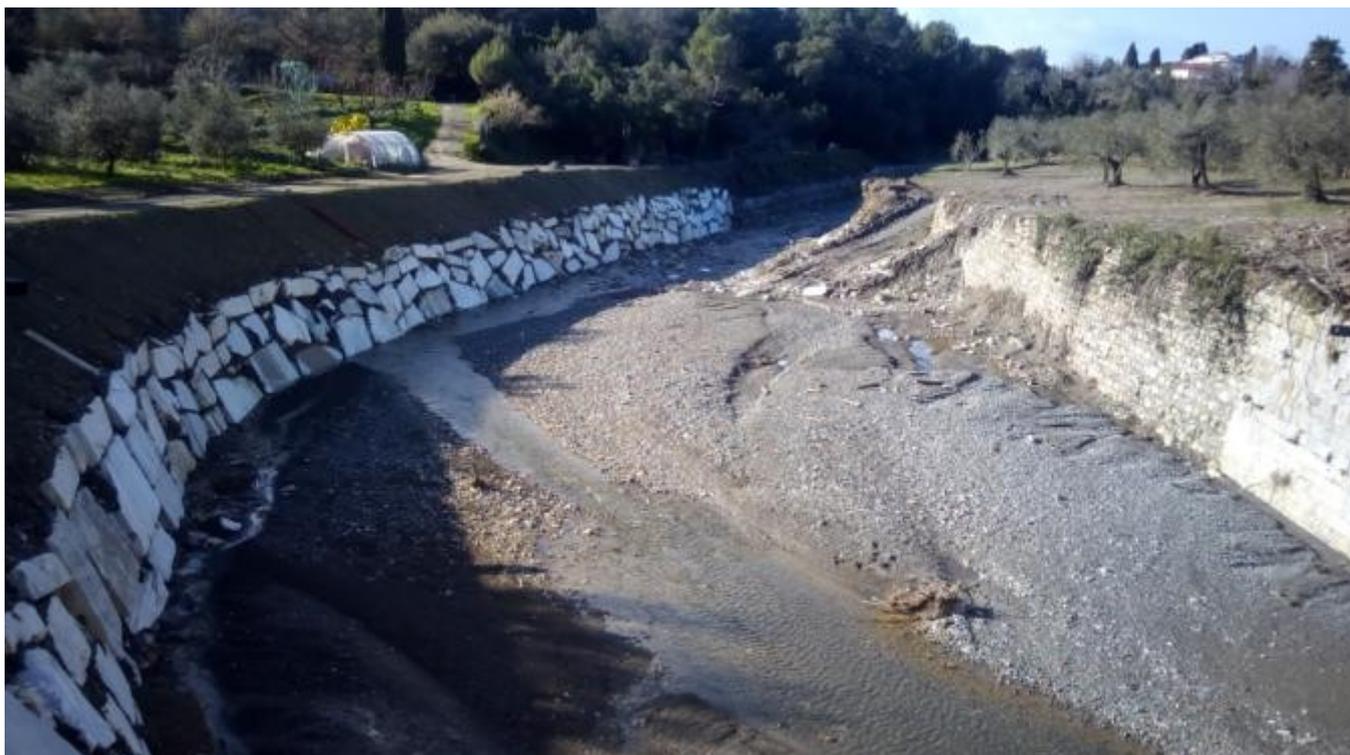
Sopra: Rio Ardenza a monte del ponte su via di Popogna. inuovi interventi post-alluvione sono i blocchi da scogliera sull'argine sx, mentre i gabbioni a sx e il muro a dx sono preesistenti; si è quindi verificata forte erosione sul lato dx con deterioramento delle opere presenti.

Sotto: a valle del Ponte il Rio è stato ripristinato soprattutto lungo l'argine sx con blocchi da scogliera molto squadrati, con rifacimento completo dell'argine per un lungo tratto. In dx è presente il vecchio muro di contenimento: ci sono stati allagamenti sia in sx che in dx idrografica nell'oliveta presente (maggiori in dx).

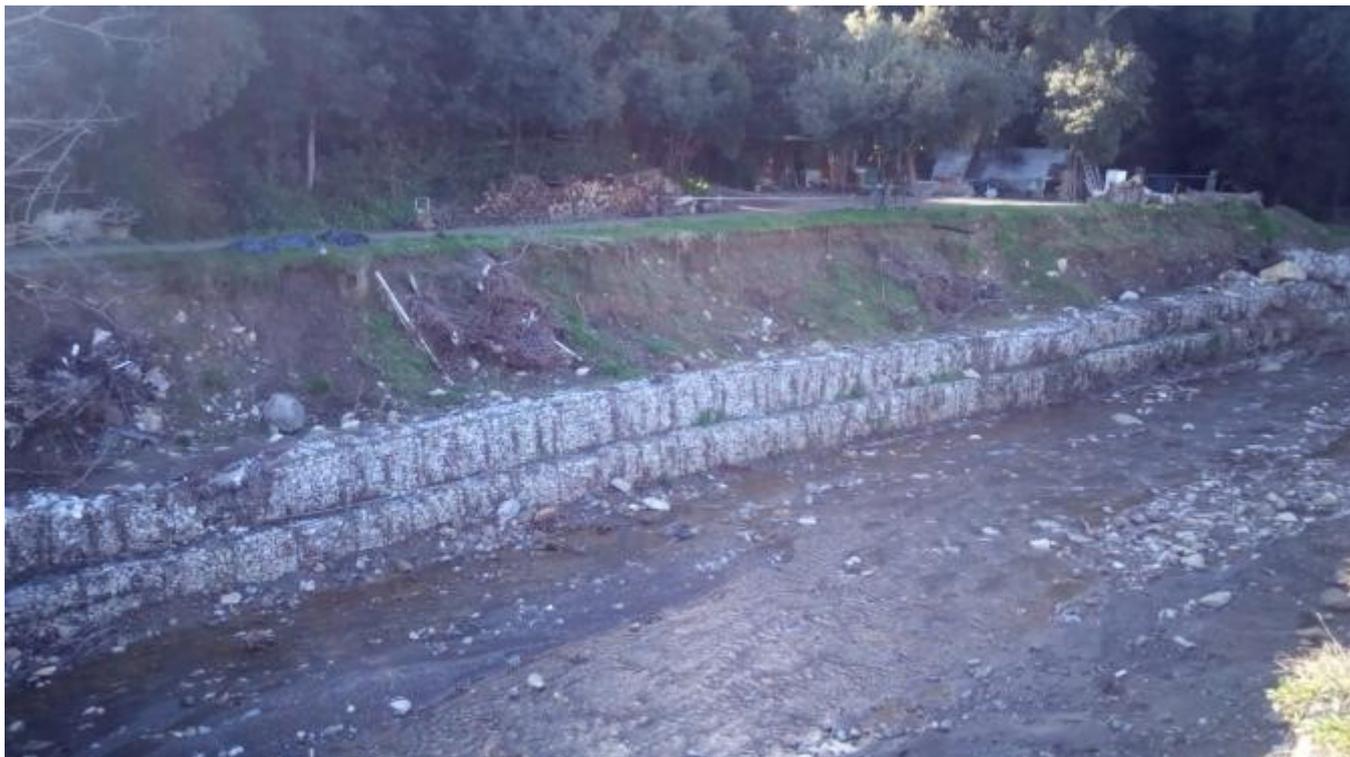
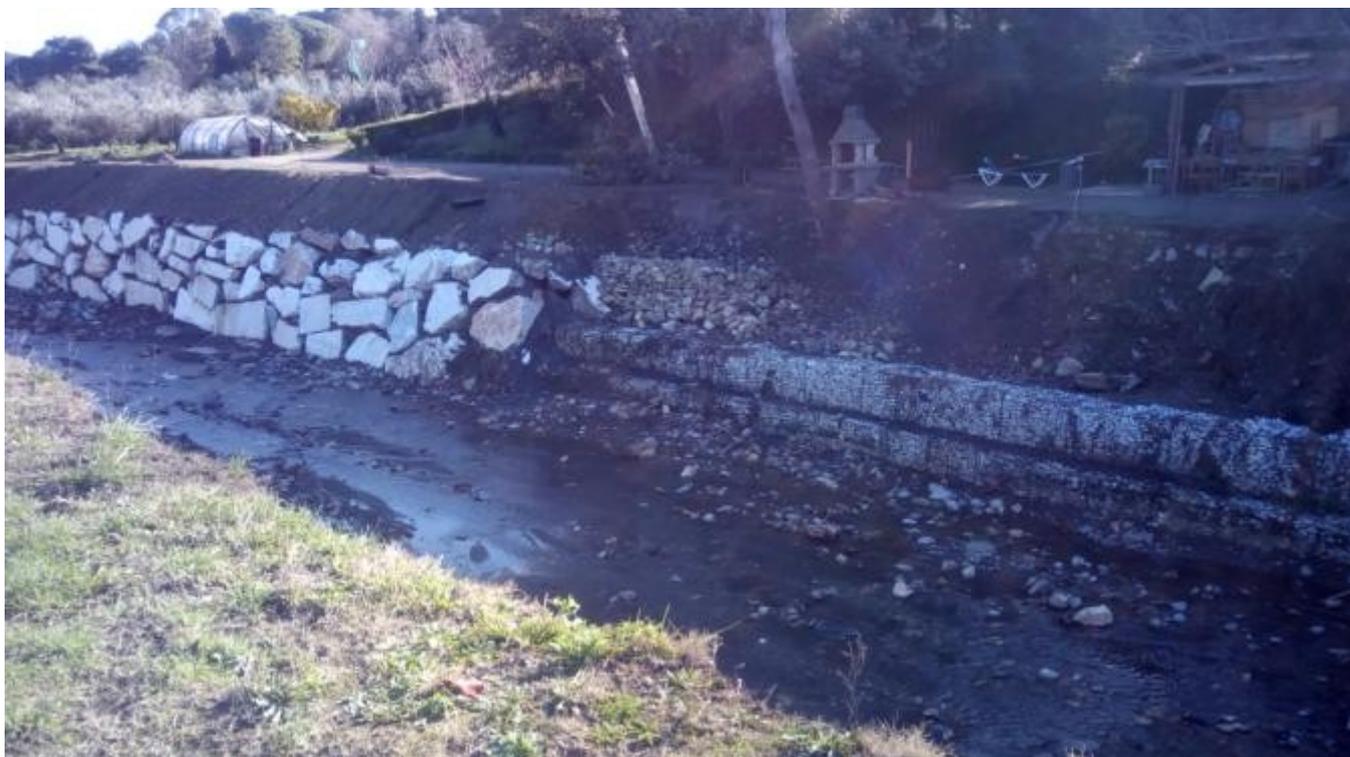
Sopra: in sx idrografica nel tratto rettilineo dopo la curva erano presenti due file di gabbioni (prima dell'alluvione) che hanno contenuto l'erosione in basso, tuttavia la sponda è deteriorata sopra il livello di tali opere.

Sotto: interessante visione del punto di contatto lungo la sponda sx fra i nuovi blocchi da scogliera e i gabbioni preesistenti
