Comune di Livorno
PIANO STRUTTURALE 2

Oggetto: **QUADRO CONOSCITIVO GEOLOGICO**

Titolo: **APPROFONDIMENTO DI INDAGINE A SEGUITO EVENTI ALLUVIONALI
SETTEMBRE 2017**

**AGGIORNAMENTO INDAGINI GEOLOGICO-TECNICHE
A SEGUITO EVENTO ALLUVIONALE DEL 09-10 SETTEMBRE 2017**

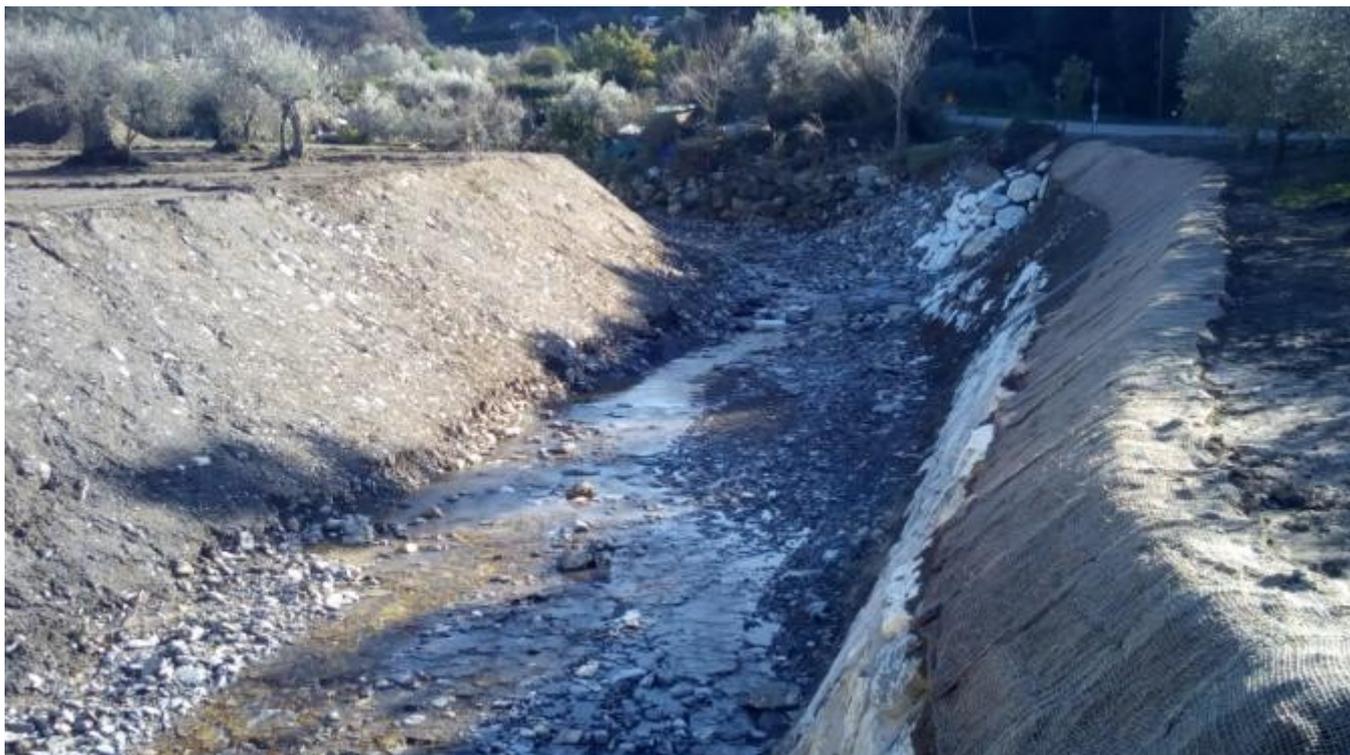
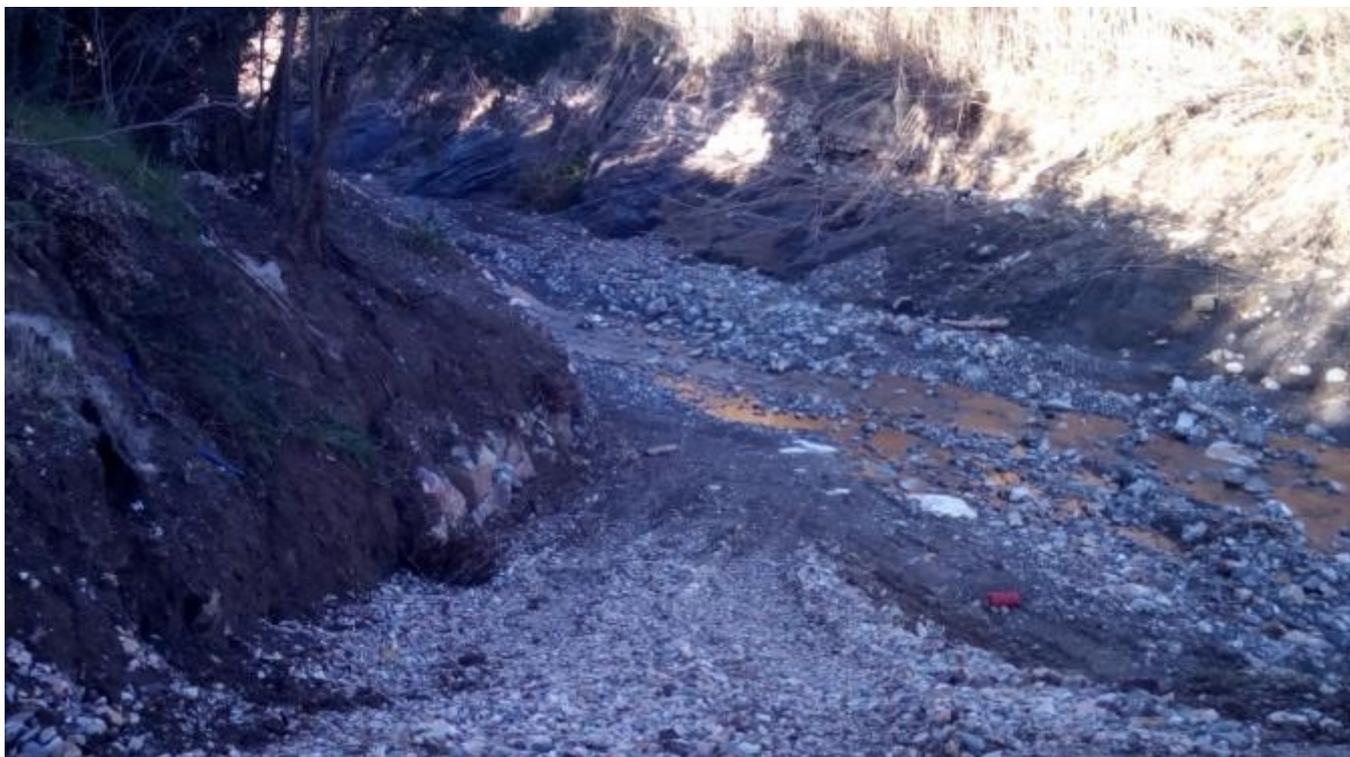
Sopra: il tratto a monte del ponte su via Remota con interventi di contenimento con blocchi da scogliera sul lato sx sormontati da georete di protezione. La sponda sx è invece solo risagomata

Sotto: settore dell'alveo fortemente deteriorato dopo l'alluvione, su entrambi i lati

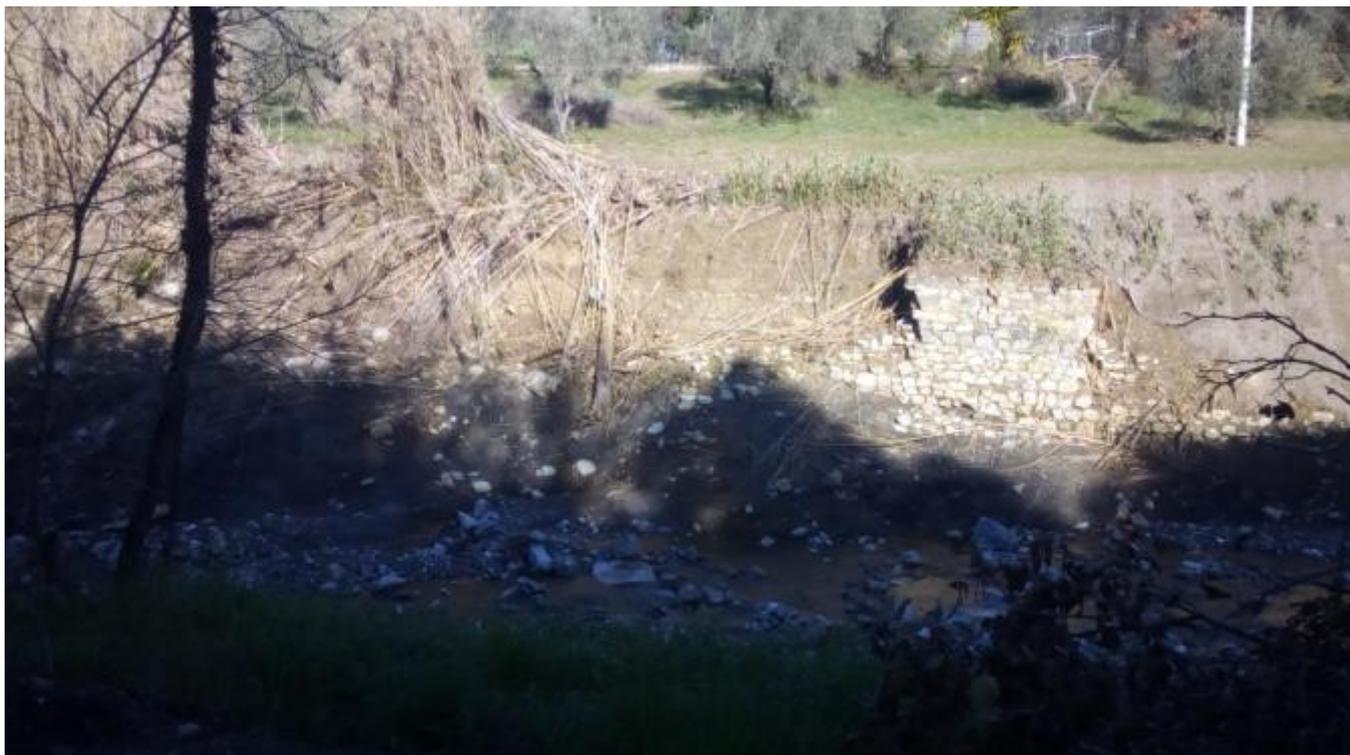
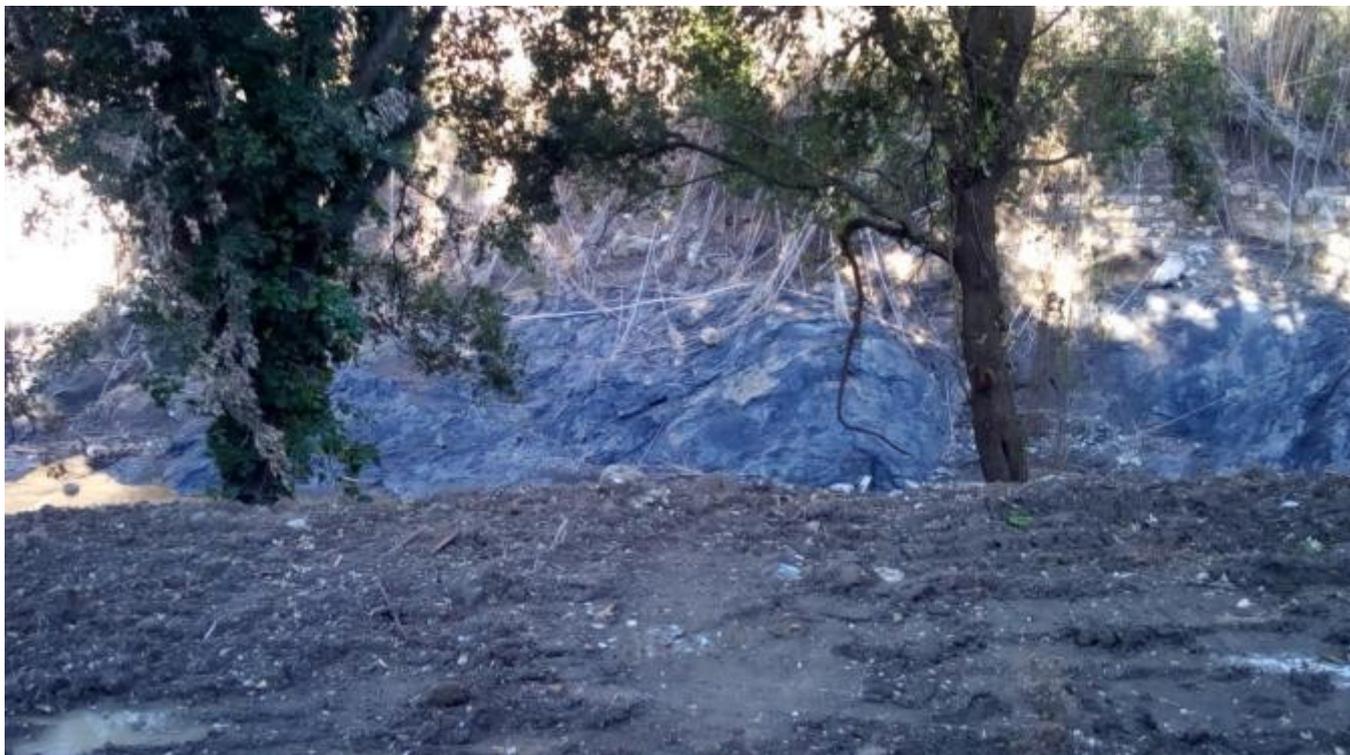
Sopra: tratto sponda dx a valle del ponte fortemente eroso dalla piena, con il crollo quasi totale di un vecchio muro a retta (o vecchia spalletta di un ponte).

Sotto: anche qui la roccia in posto a fondo alveo ha limitato l'erosione in quella zona

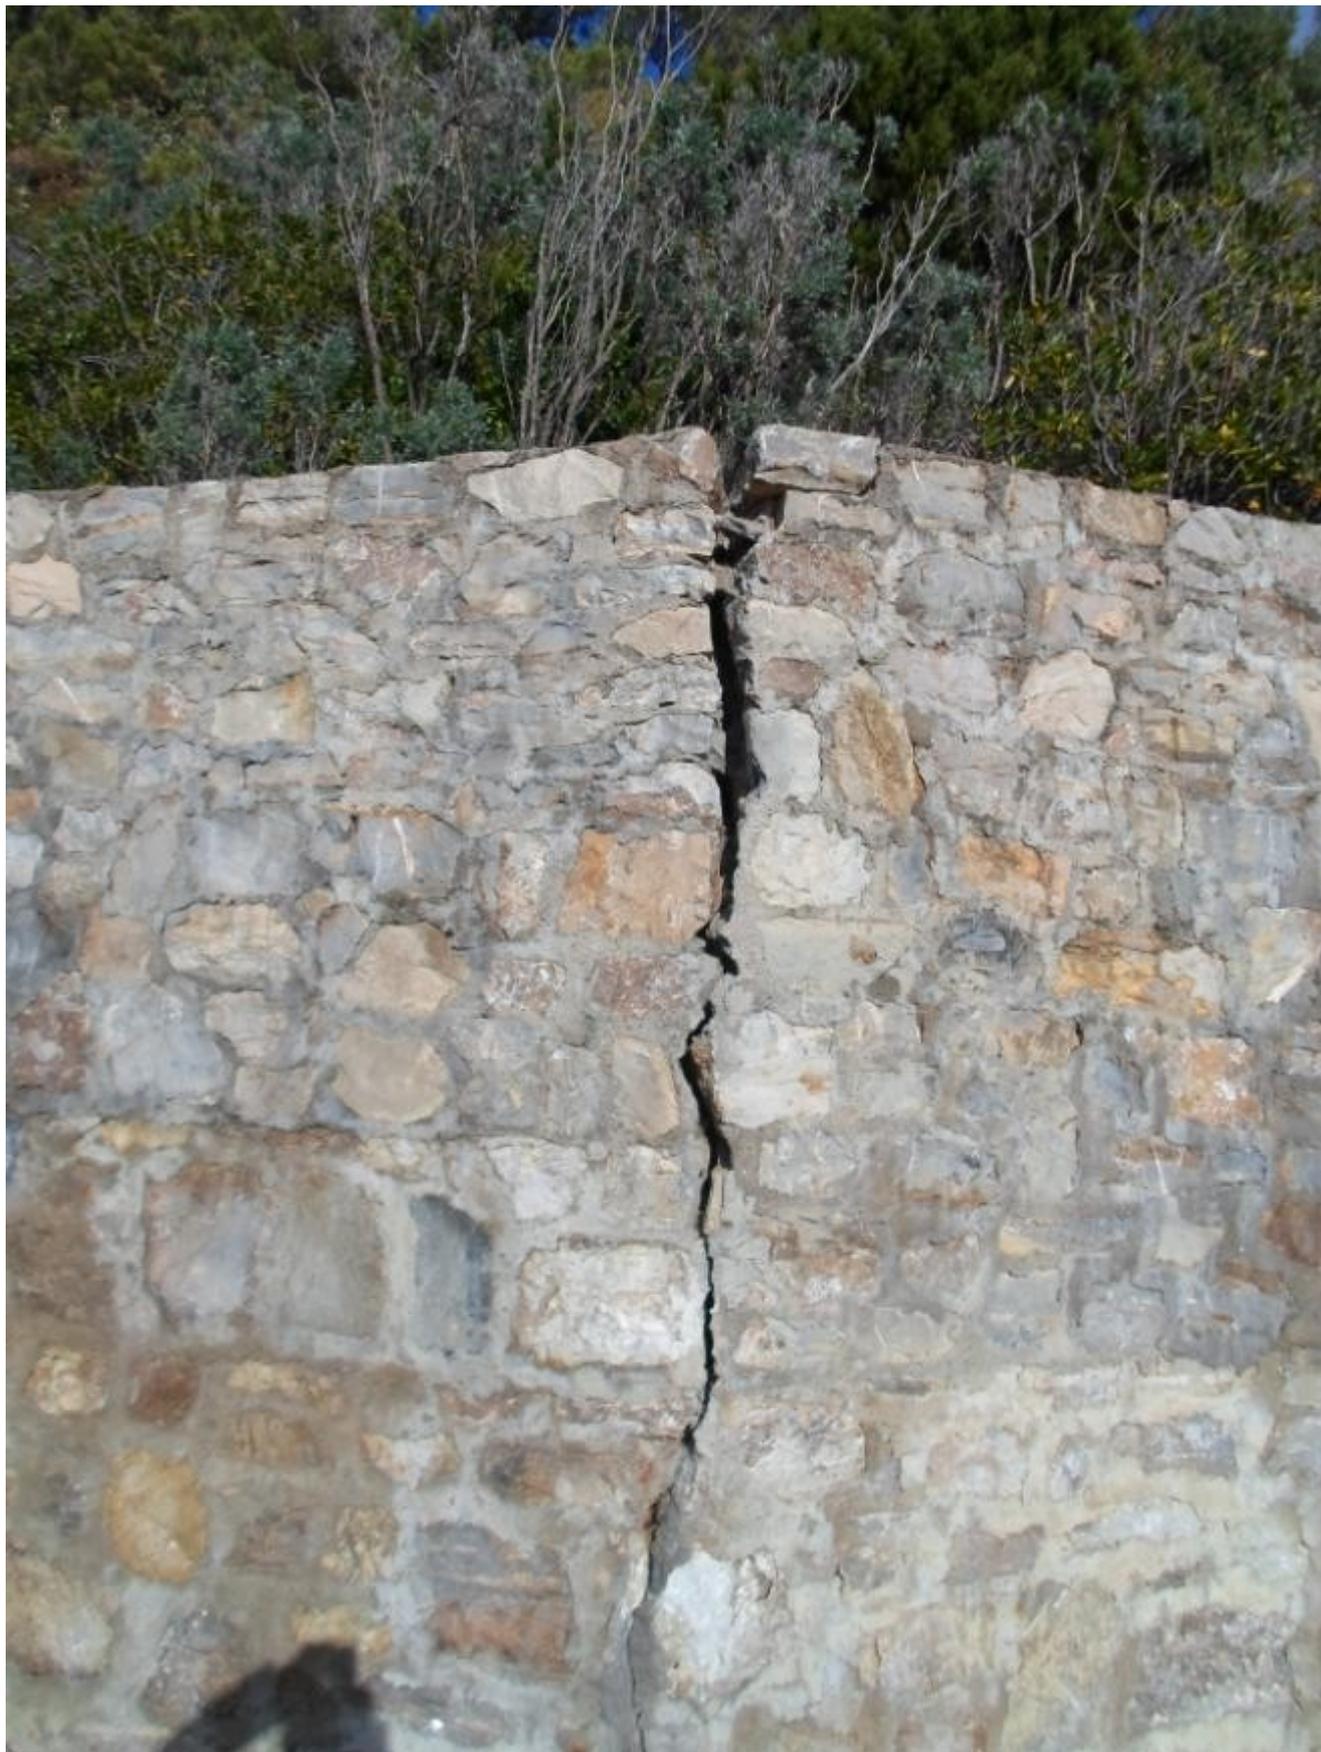
SETTORE 37 - QUERCIANELLA - MURO DI SOSTEGNO LESIONATO (28-12-17)

Sopra: muro sostegno fortemente lesionato a nord del molo di Quercianella

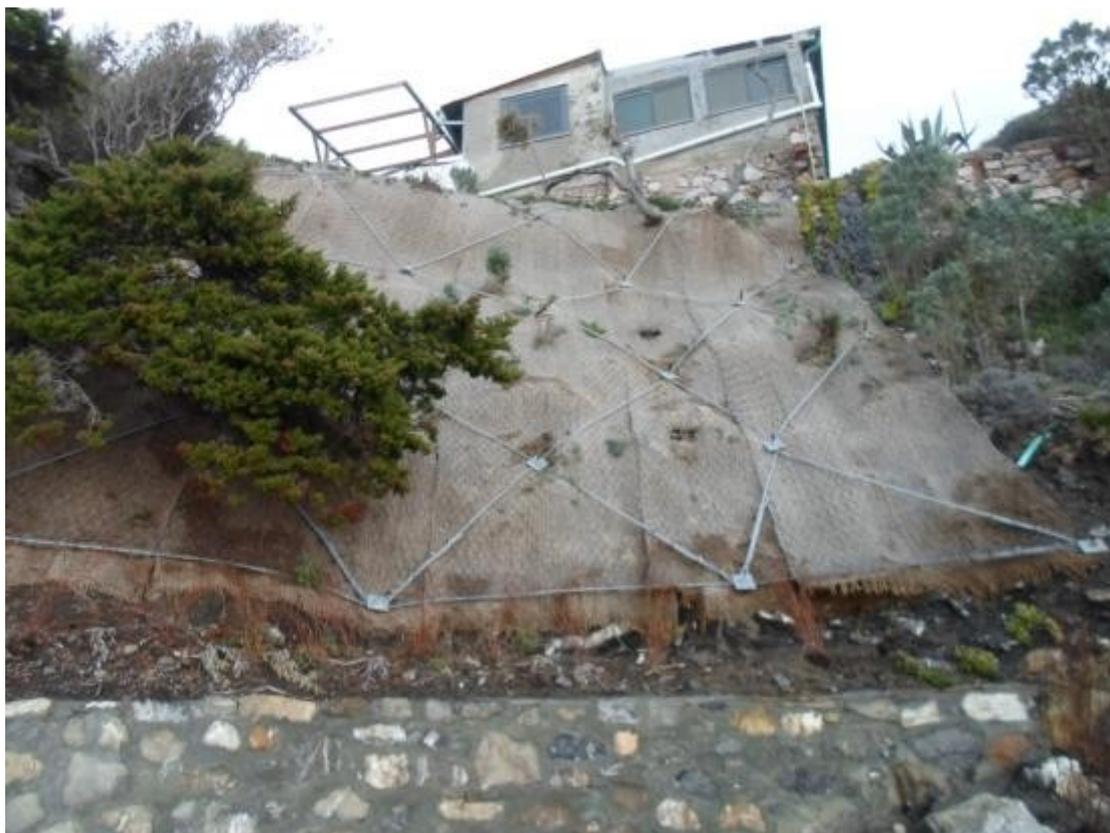
SETTORE 38 - QUERCIANELLA - DISSESTO FALESIA ZONA VIA COLOMBO (28-12-17)

Sopra e sotto: dissesto falesia sotto Via Colombo contenuto con chiodature e reti
nel tratto sottostante il bar "La Baracchina"

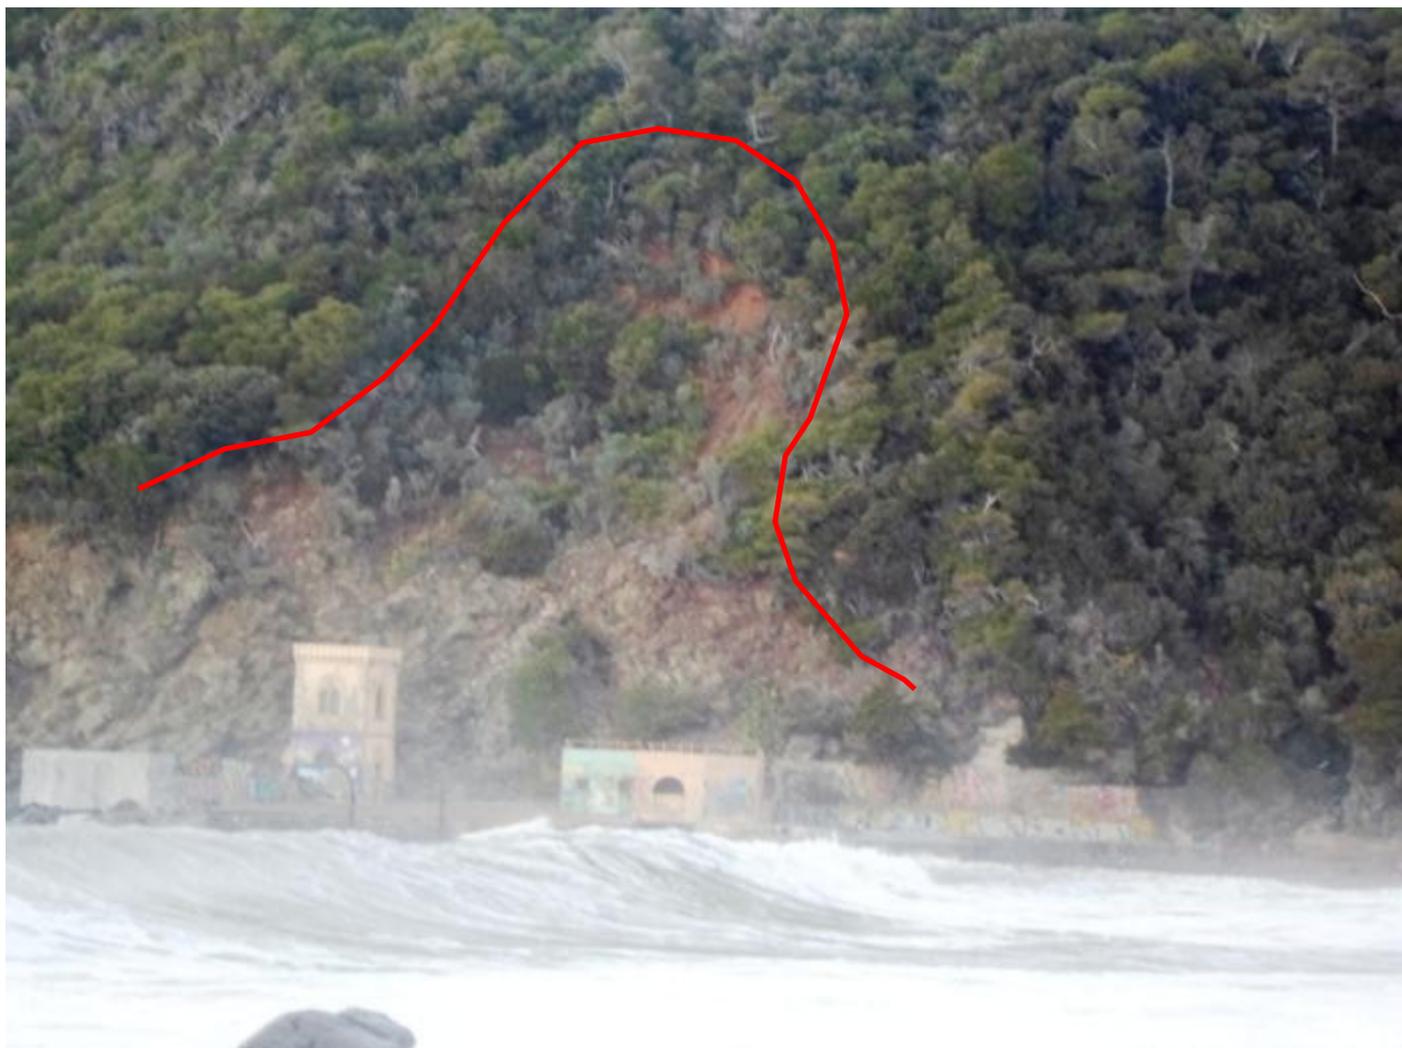
SETTORE 44 - QUERCIANELLA - FRANA SOPRA MOLO SONNINO (28-12-17)

Sopra: ingrandimento di falesia in frana sopra nolo del Sonnino, probabile fenomeno attivo di crollo/scivolamento

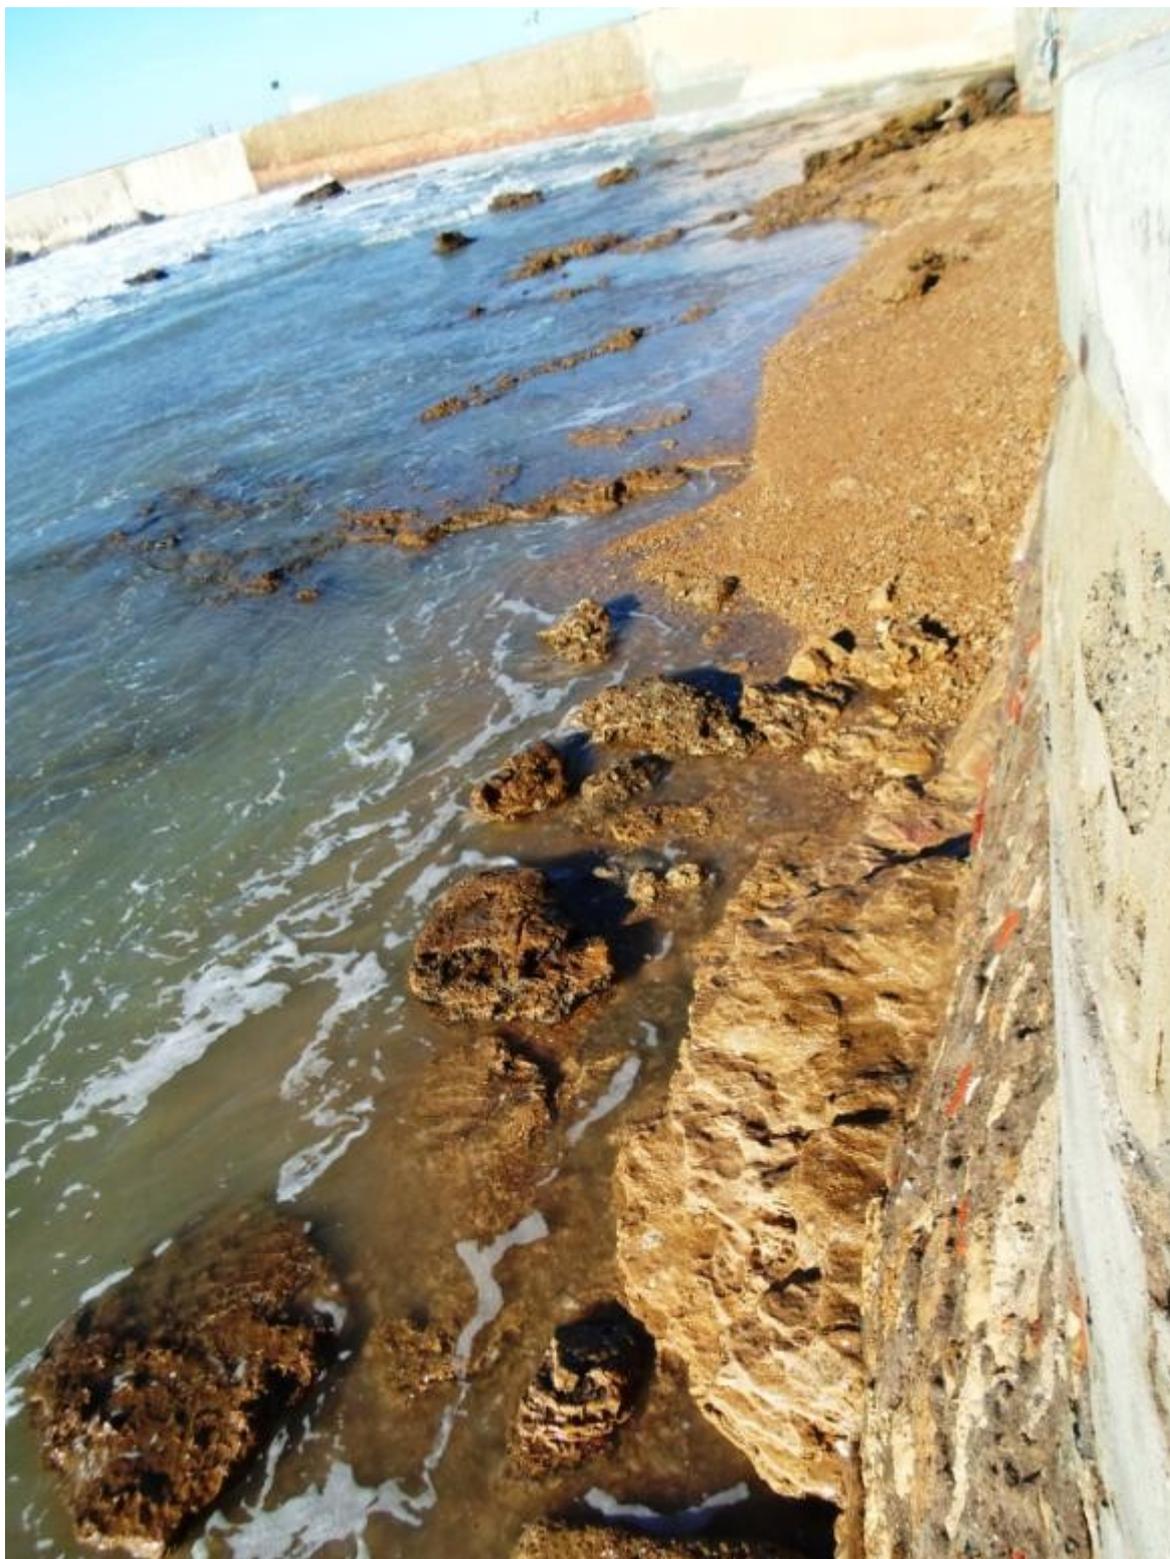
SETTORE 51 - SCOGLI DELLA ROTONDA (02-01-18)

Prosegue la situazione precedente con panchina calcarenitica alla base del muro a retta e modesti accumuli di sabbia grossolana derivante dal disfacimento della beach-rock

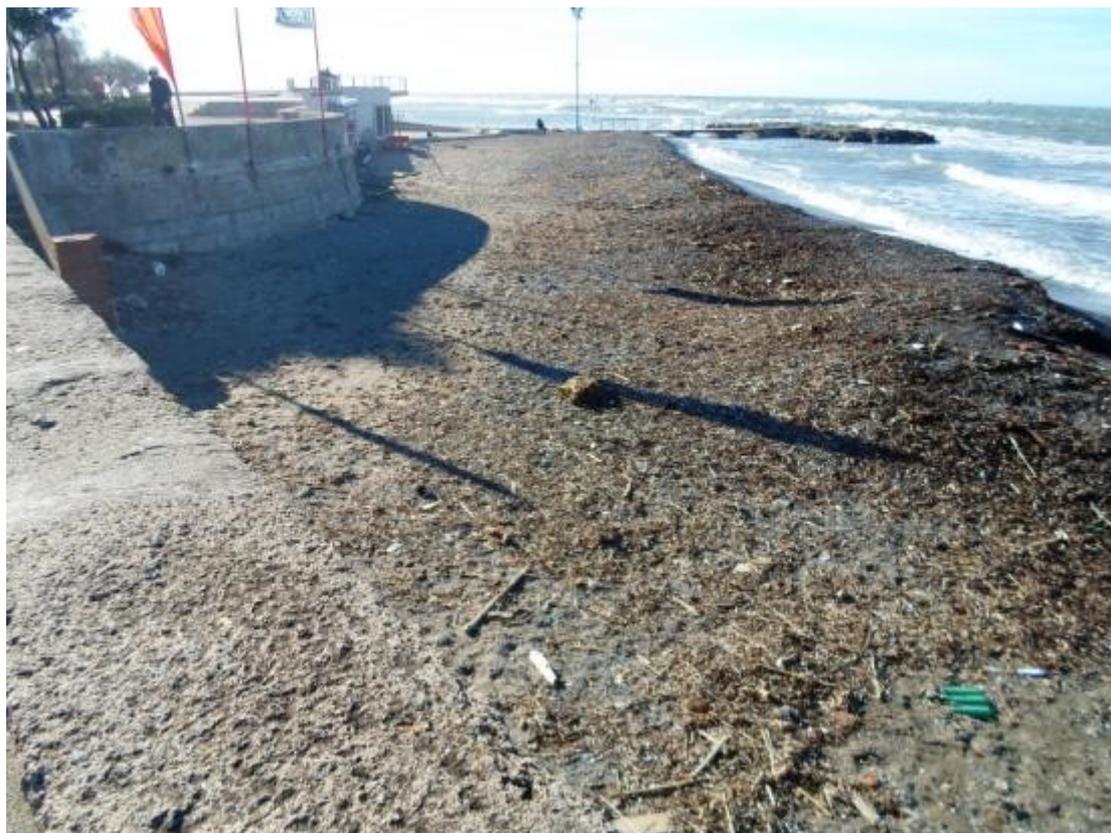
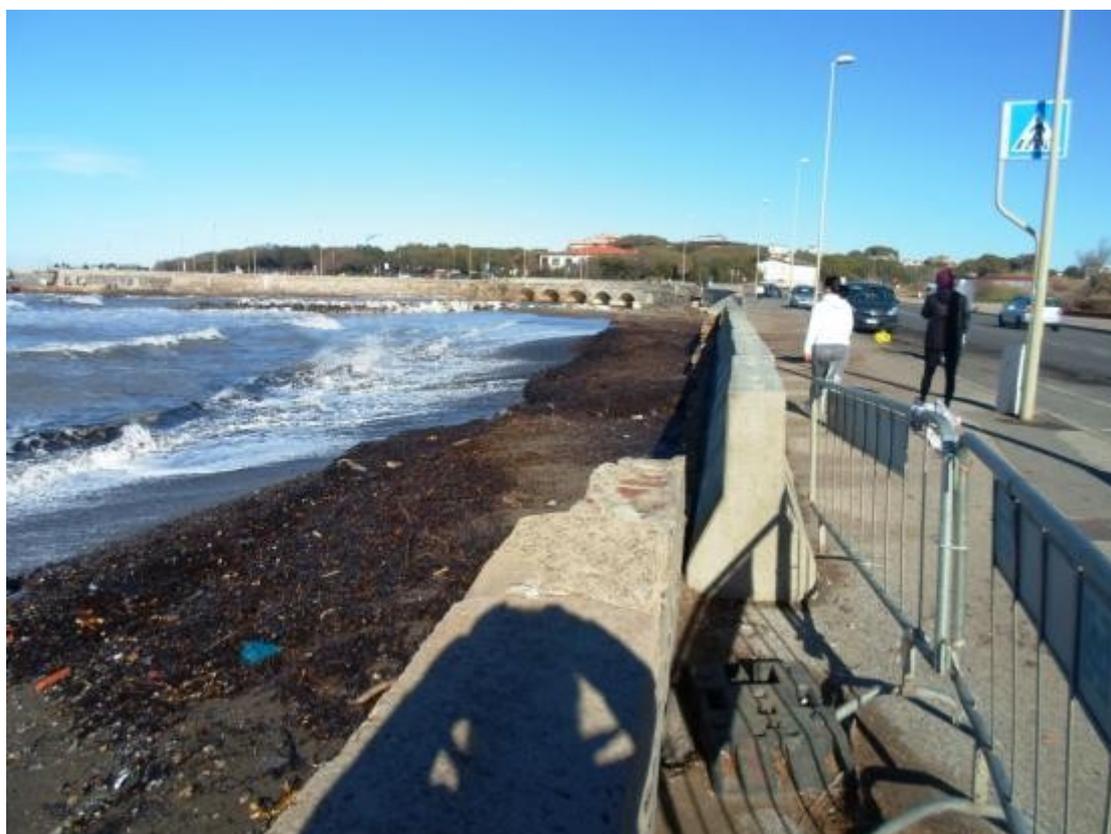
Sopra: lato Sud della spiaggia durante mareggiata del 2-1-2018

Sotto: il settore più eroso della spiaggia in direzione Nord con evidenza della rottura delle spallette.

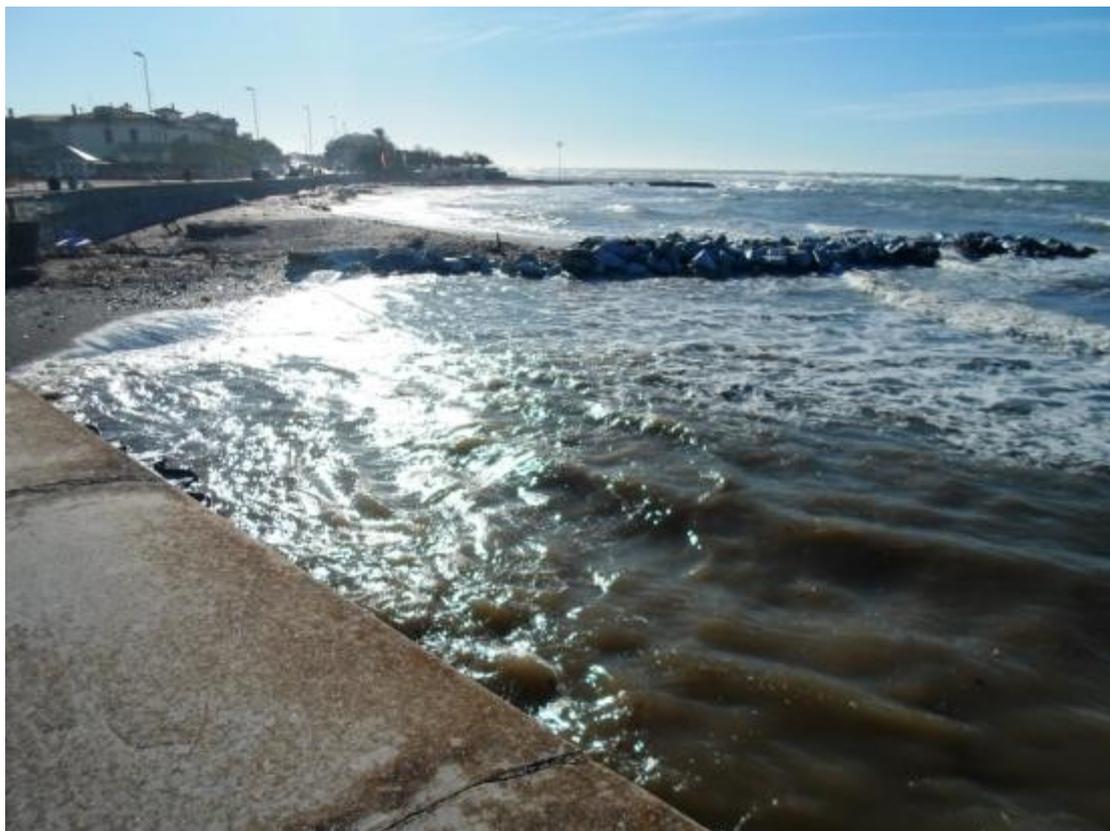
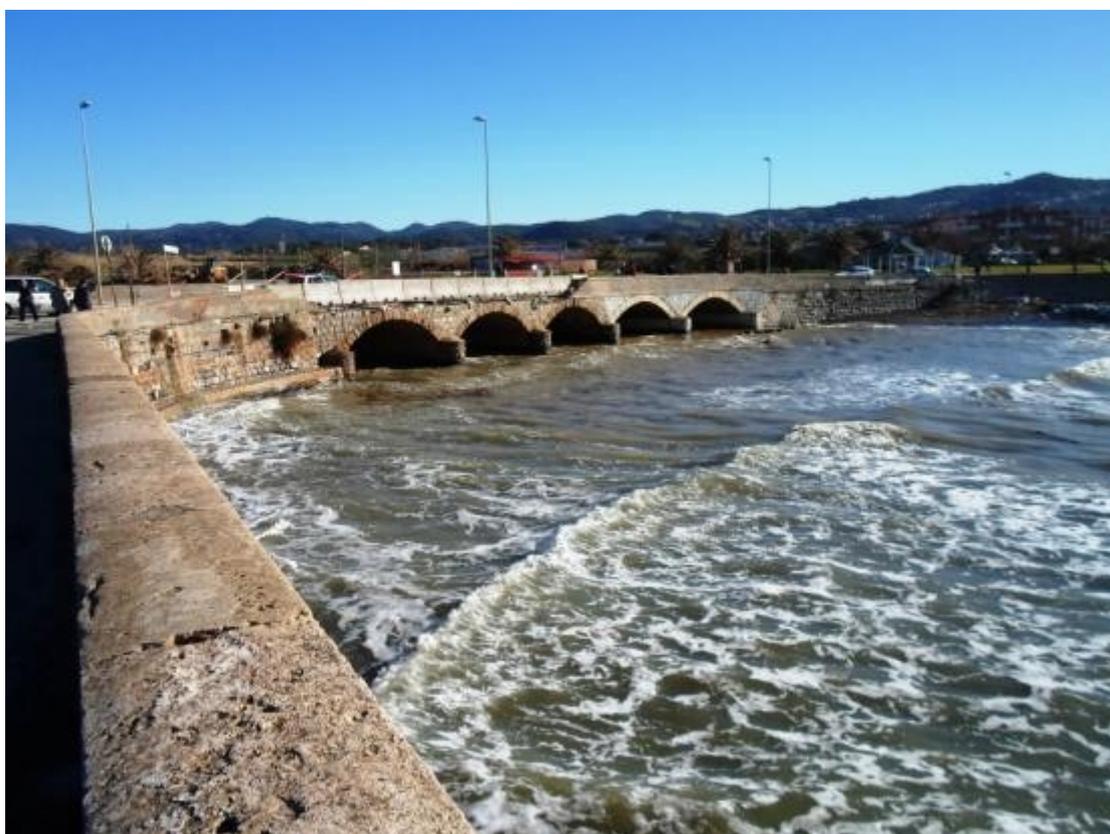
Sopra: il pennello che delimita sul lato Nord la spiaggia dei tre ponti dalla zona di foce del Rio Ardenza

Sotto: evidenza del vasto tratto di rottura delle spallette per il deflusso dell'acqua durante l'alluvione del 10 settembre 2017, attualmente rimpiazzate da opere in cls provvisorie.

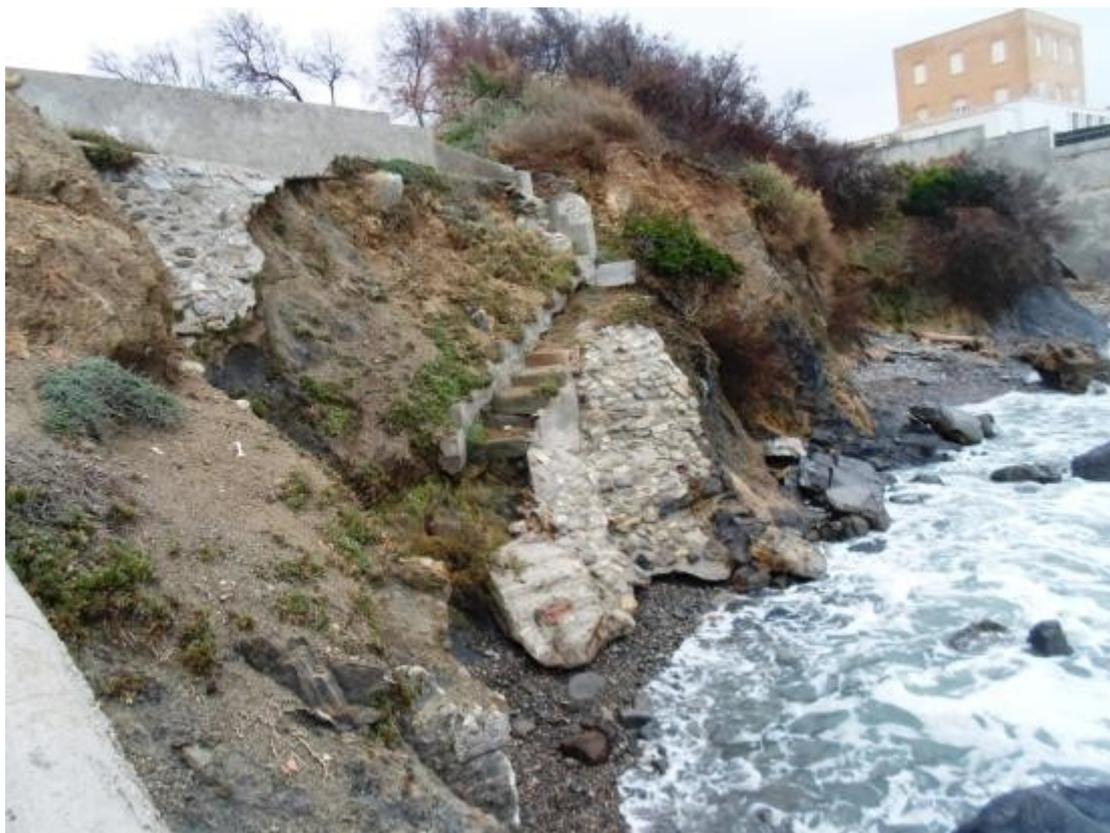
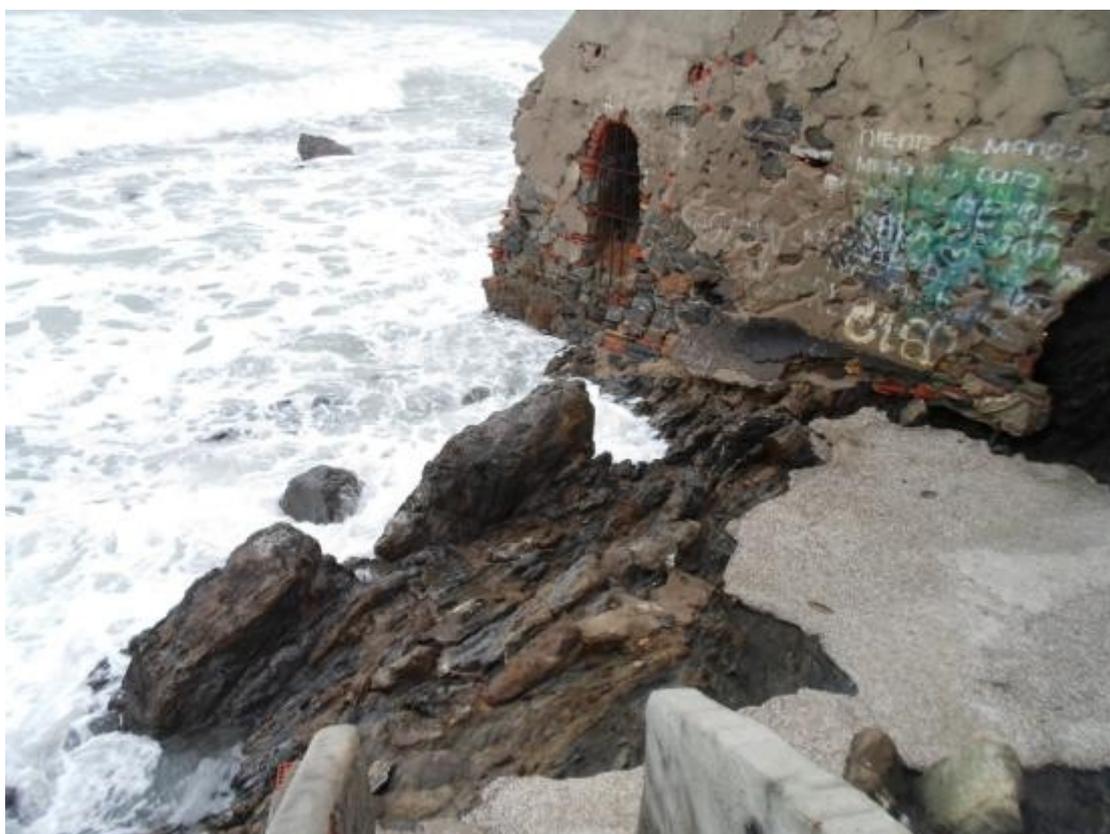
Sopra: in evidenza la scala di discesa danneggiata dalle mareggiate e i rivestimenti della falesia ormai deteriorati

Sotto: lo sbocco di una fognatura il cui condotto tombato passa in adiacenza al distributore

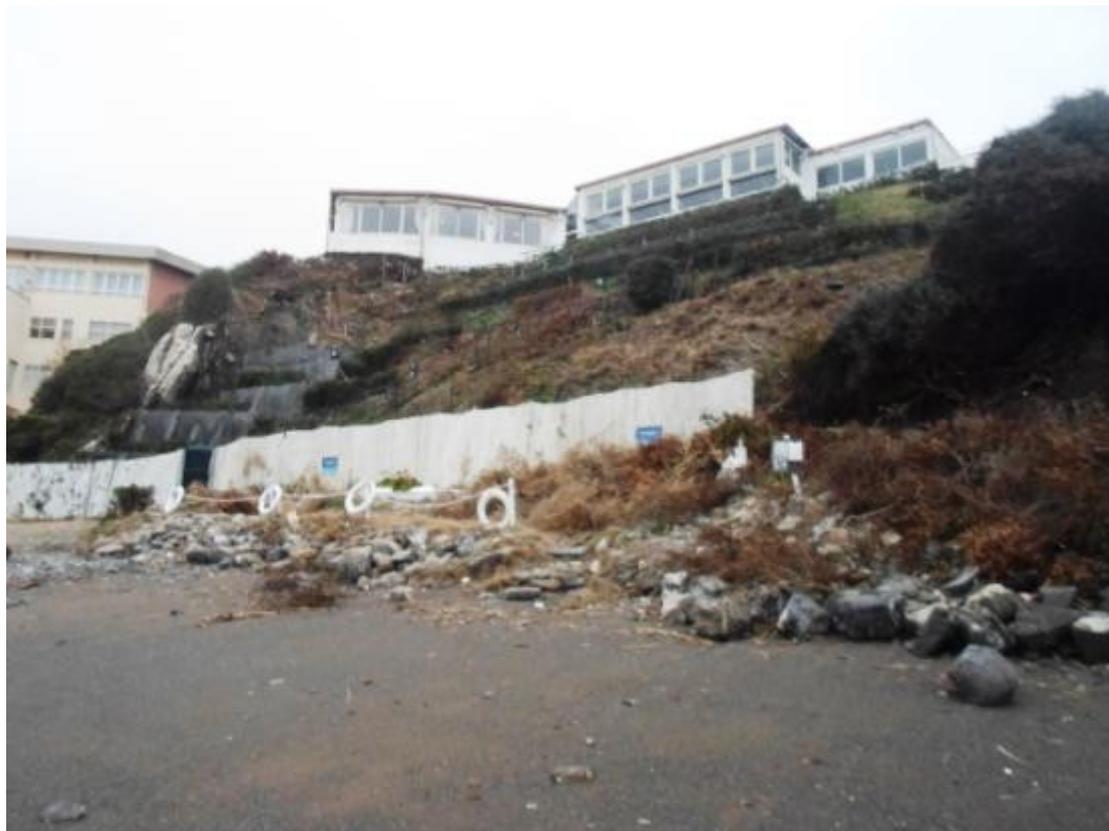
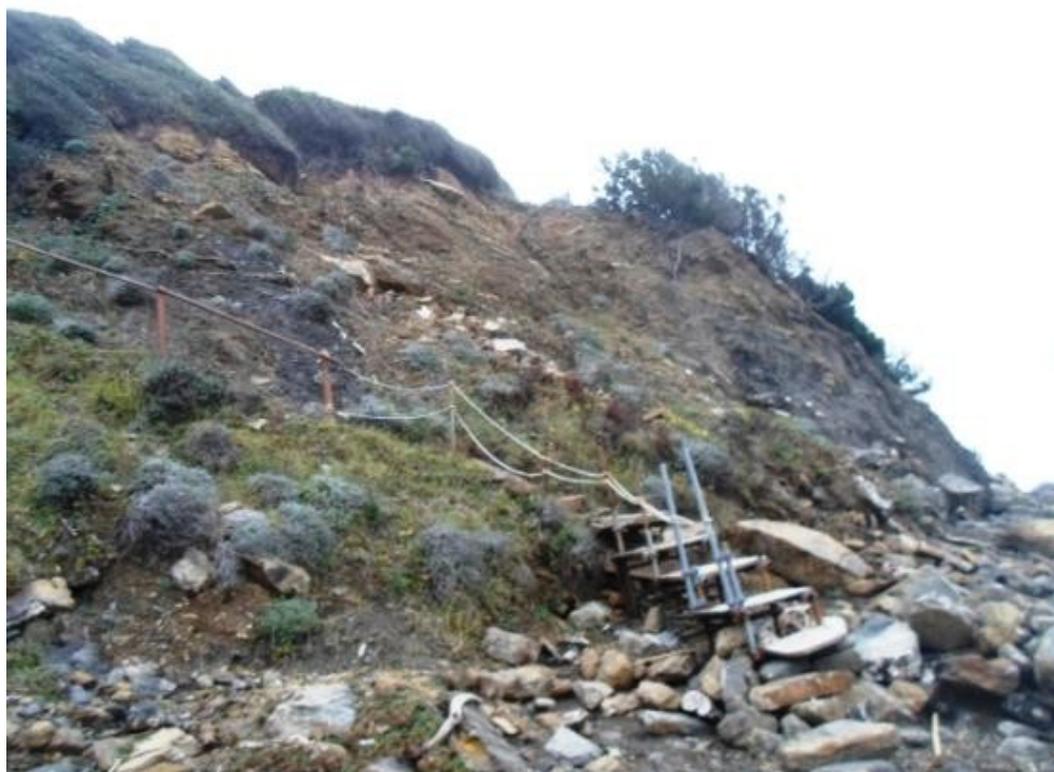
Sopra: Pendio in degrado con opere di sostegno preliminari e blocchi franati alla base

Sotto: falesia fortemente instabile con blocchi franati e scala di discesa in parte divelta

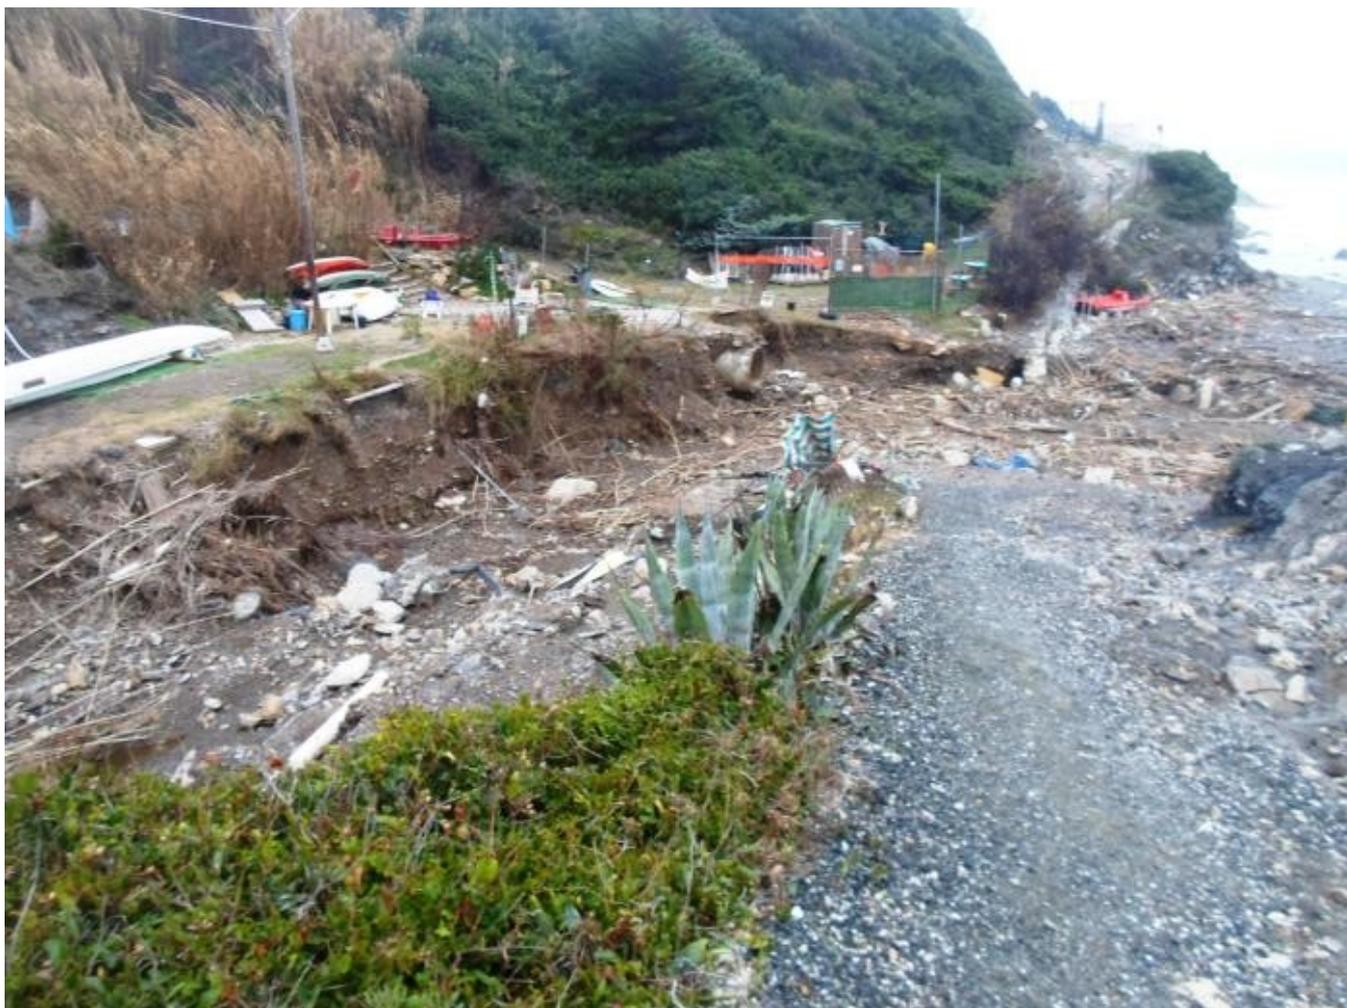
SETTORE 67 - FOCE DEL FOSSO MALPASSO/SPIAGGIA DELLA GINESTRA (03-01-18)

Sopra: foce Fosso Malpasso con fenomeni di erosione e deposito materiali eterogenei dopo alluvione 10-9-17
In evidenza la sponda sx erosa a scoprire anche il condotto tombato del Rio Sanguigna

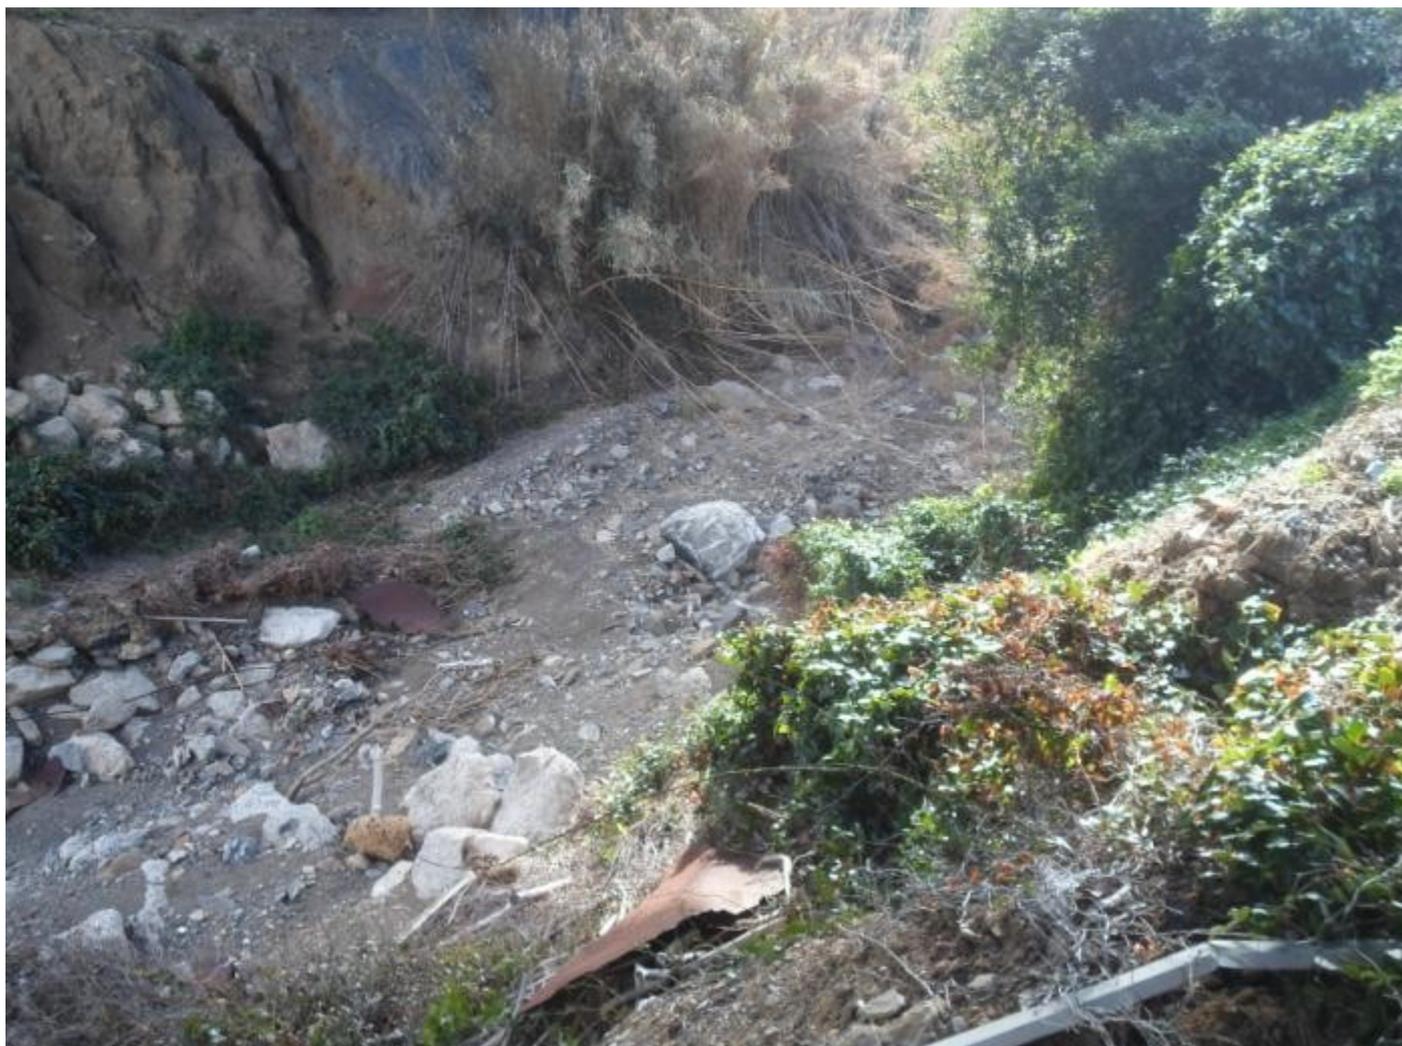
Sopra: l'erosione di sponda delle foto precedenti vista da altra angolazione

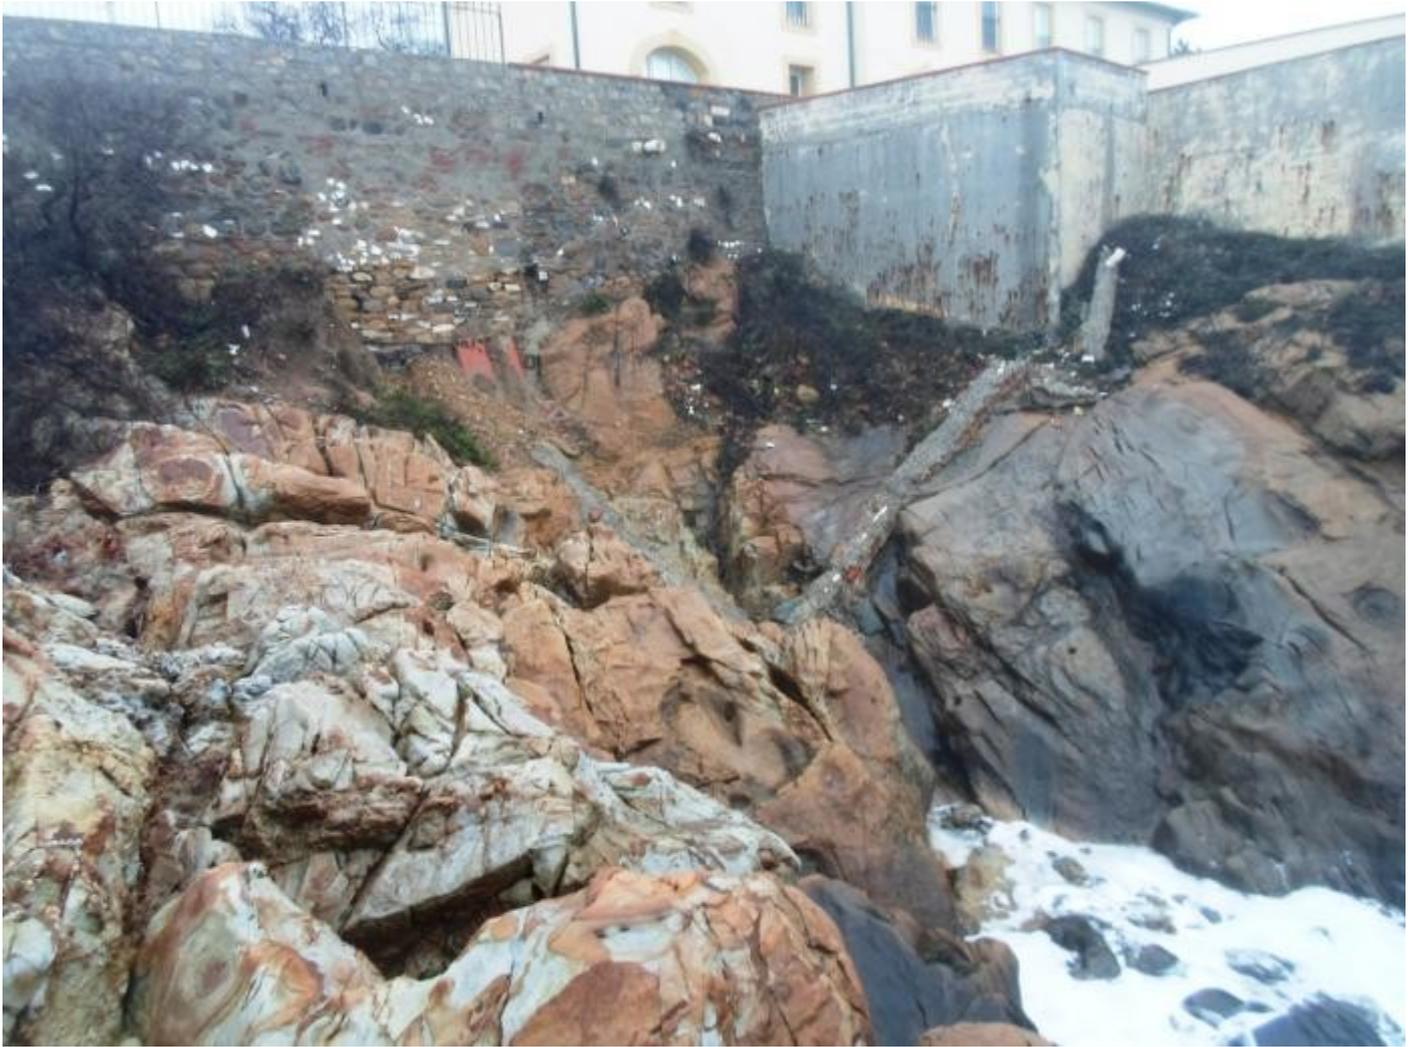
Sopra: un punto di potenziale criticità della stabilità della falesia arenacea, dove una frattura perpendicolare alla costa ha facilitato alcuni crolli pregressi producendo un'ansa che si avvicina al fabbricato.
