Comune di Livorno
PIANO STRUTTURALE 2

Oggetto: **QUADRO CONOSCITIVO GEOLOGICO**

Titolo: **APPROFONDIMENTO DI INDAGINE A SEGUITO EVENTI ALLUVIONALI
SETTEMBRE 2017**

**AGGIORNAMENTO INDAGINI GEOLOGICO-TECNICHE
A SEGUITO EVENTO ALLUVIONALE DEL 09-10 SETTEMBRE 2017**

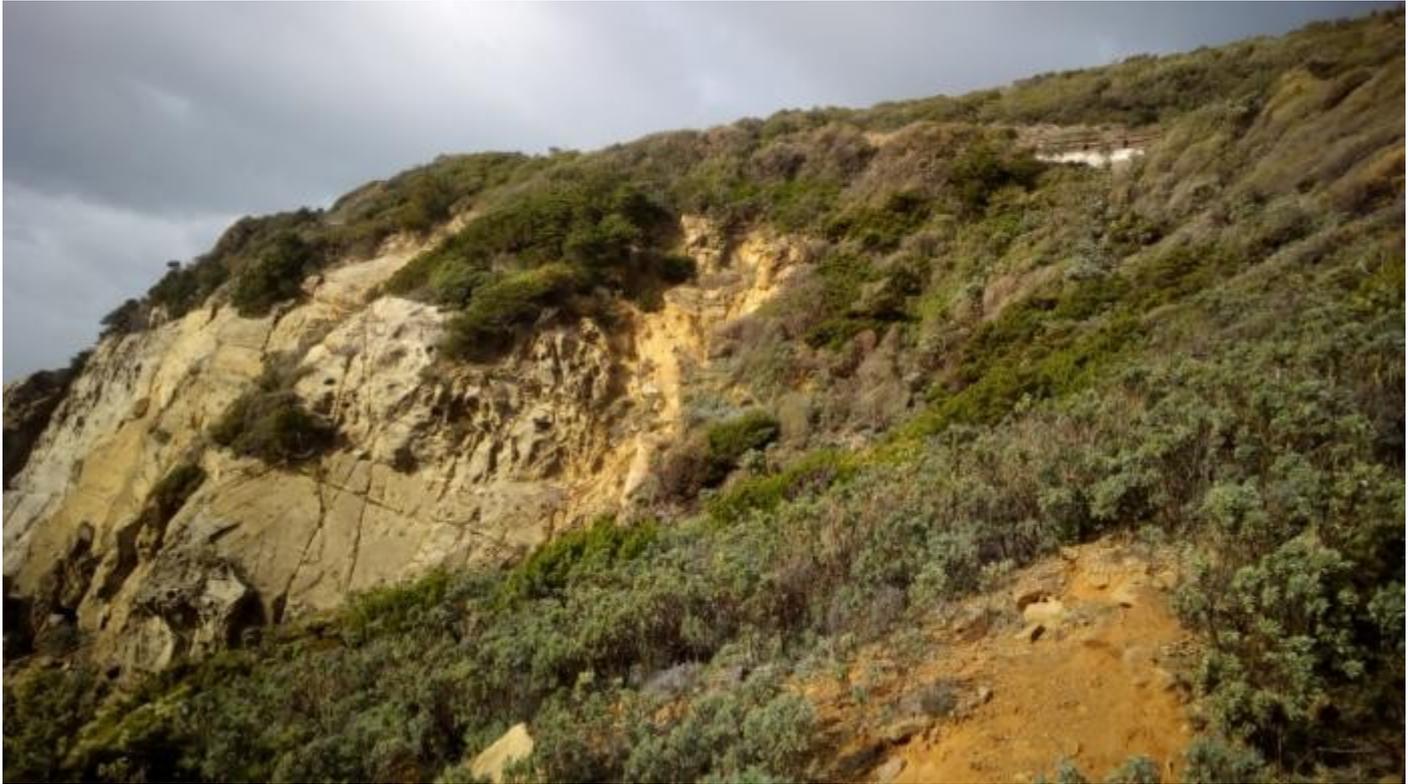
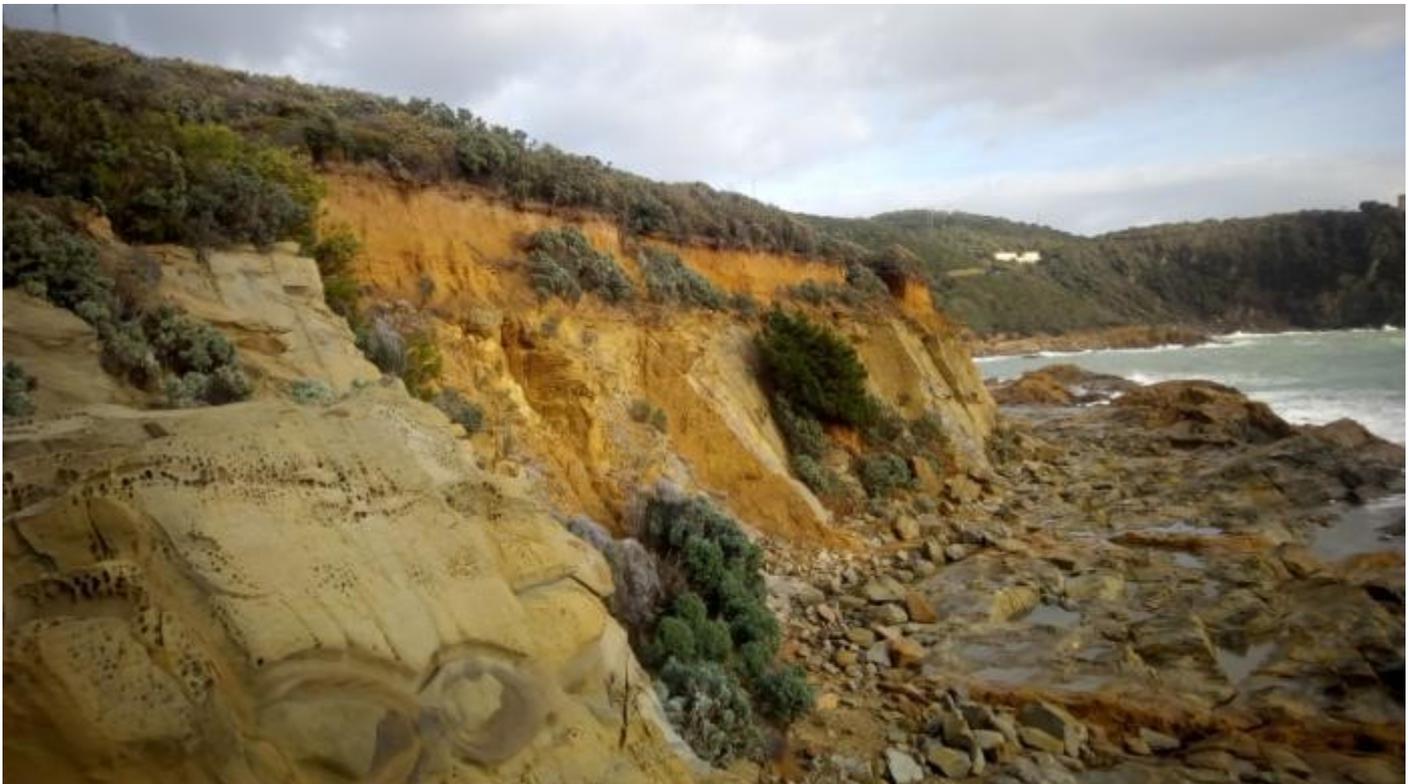
Sopra: zona di crolli diffusi vicino alla sede stradale, lungo asse di indebolimento della falesia

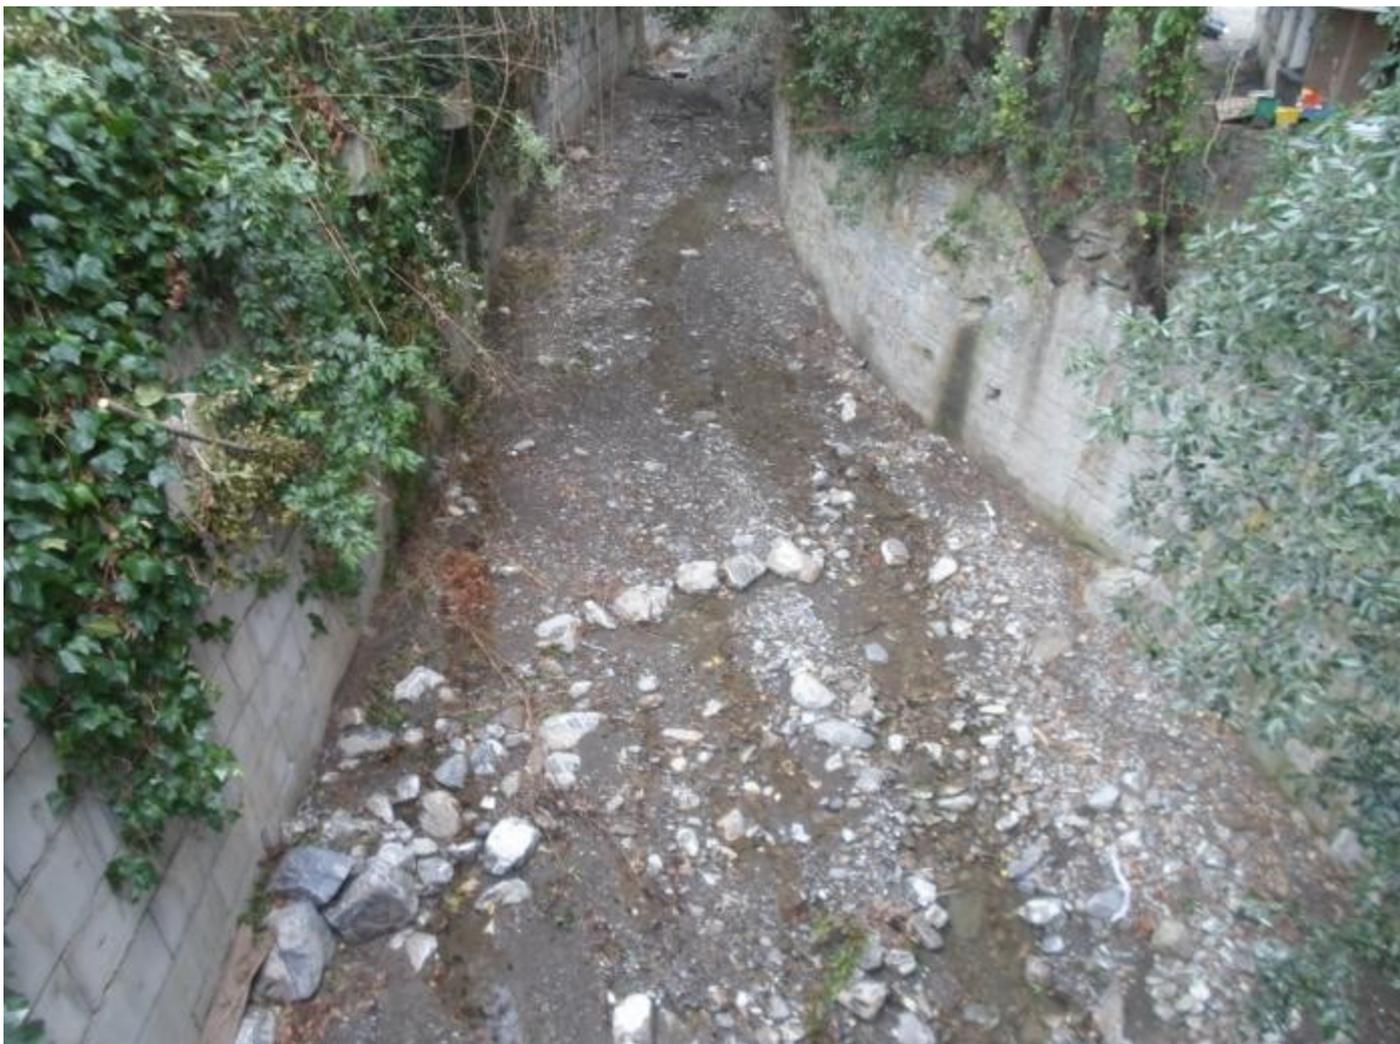
Sopra: il fosso di Quercianella a monte di via del Littorale ove la sponda in cemento è rimasta integra durante l'alluvione. Anche qui si notano molti blocchi di grandi dimensioni depositati dalla piena
