Comune di Livorno  
Dipartimento Lavori Pubblici  
e Assetto del Territorio

Autorità di Sistema Portuale  
del Mar Tirreno Settentrionale  
Porti di Livorno - Piombino - Portoferraio - Rio Marina - Cavo - Capraia

# CITTA' DI LIVORNO IL SISTEMA DEI FOSSI

*Atlante degli accessi agli  
specchi acquei*

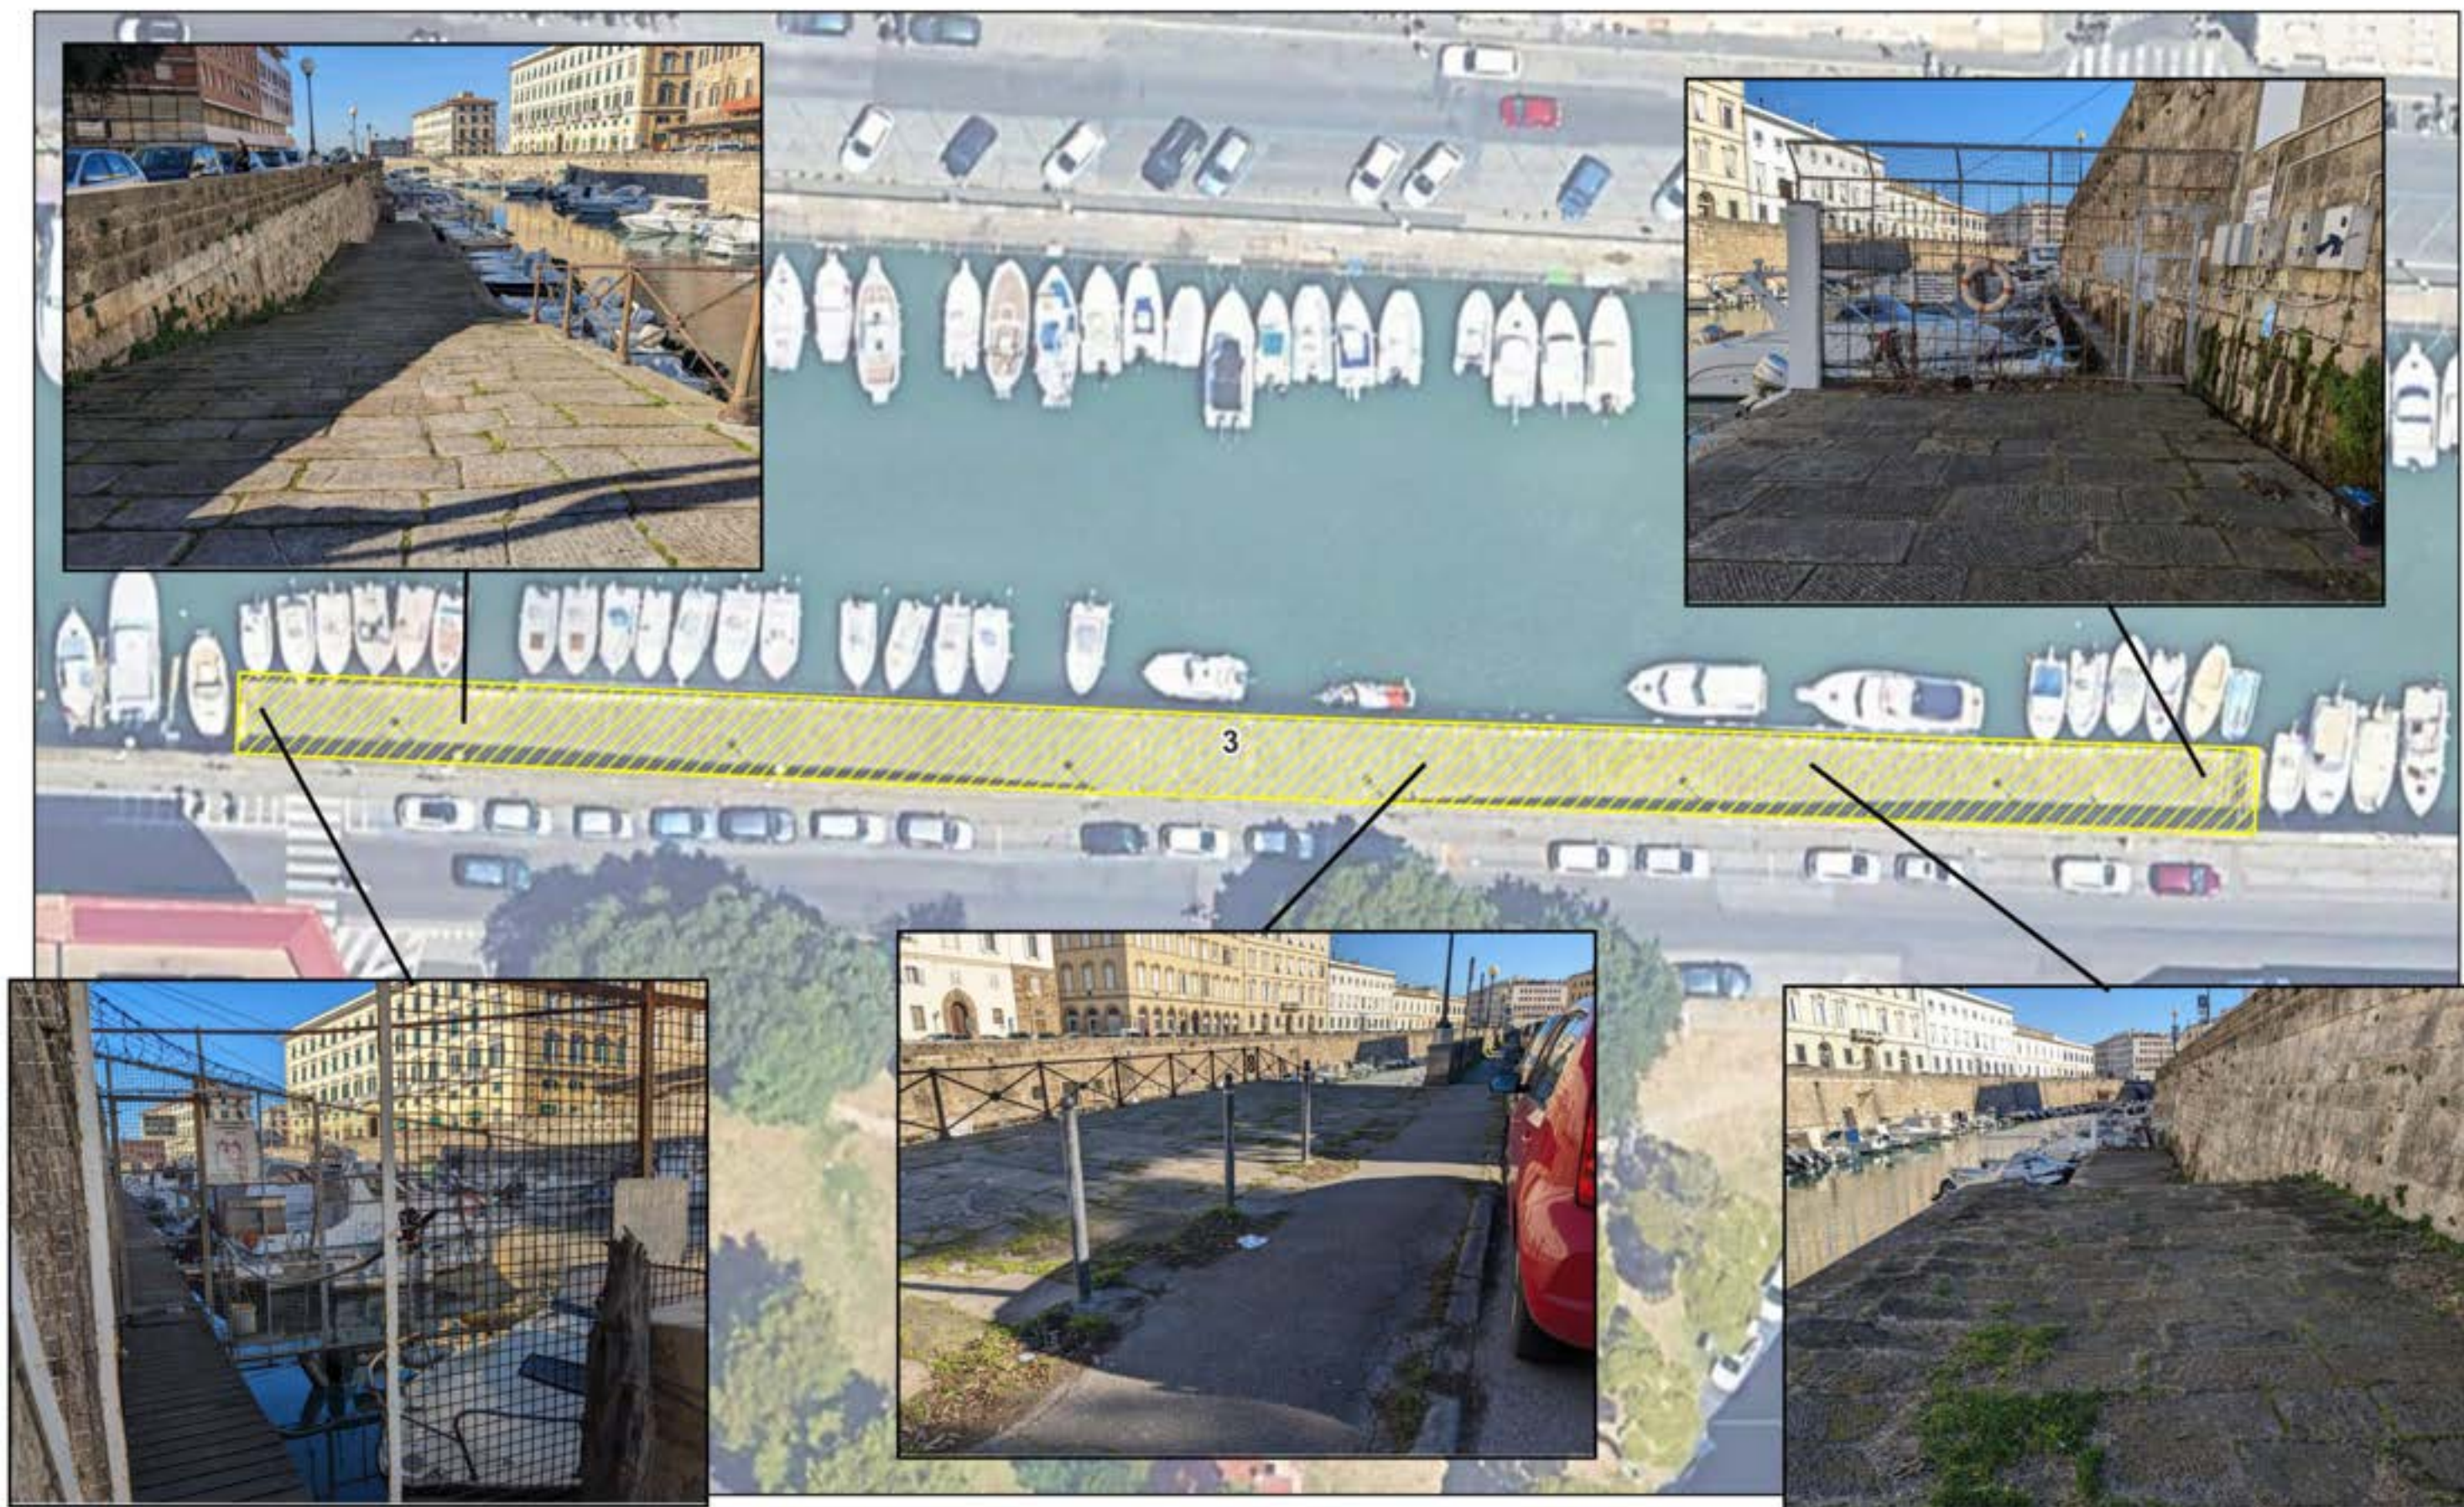
## DOCUMENTAZIONE FOTOGRAFICA DELL'ACCESSO n.3 Scali D'Azeglio/P.za Manin

- ☐ Segnalazione atti dolosi
- ☐ Problematiche di ordine pubblico
- ☐ Lesioni su parti di scaladrone
- ☐ Cedimento strutturale di porzione stradale in prossimità dell'accesso

- ☒ Pulizia e rimozione vegetazione
- ☐ Installazione contenitori "tipo" per stoccaggio materiale
- ☐ Implementazione illuminazione
- ☒ Installazione cestini per raccolta rifiuti
- ☒ Installazione/implementazione parapetti
- ☐ Installazione paletti dissuasori
- ☒ Installazione catene su paletti dissuasori
- ☐ Sostituzione delle superfetazioni con elementi "tipo"
- ☐ Installazione nuovo cancello
- ☒ Sostituzione cancello con elemento "tipo"
- ☐ Installazione telecamere
- ☐ Ripristino paramenti murari e pavimentazioni ammalorate
- ☐ Altro

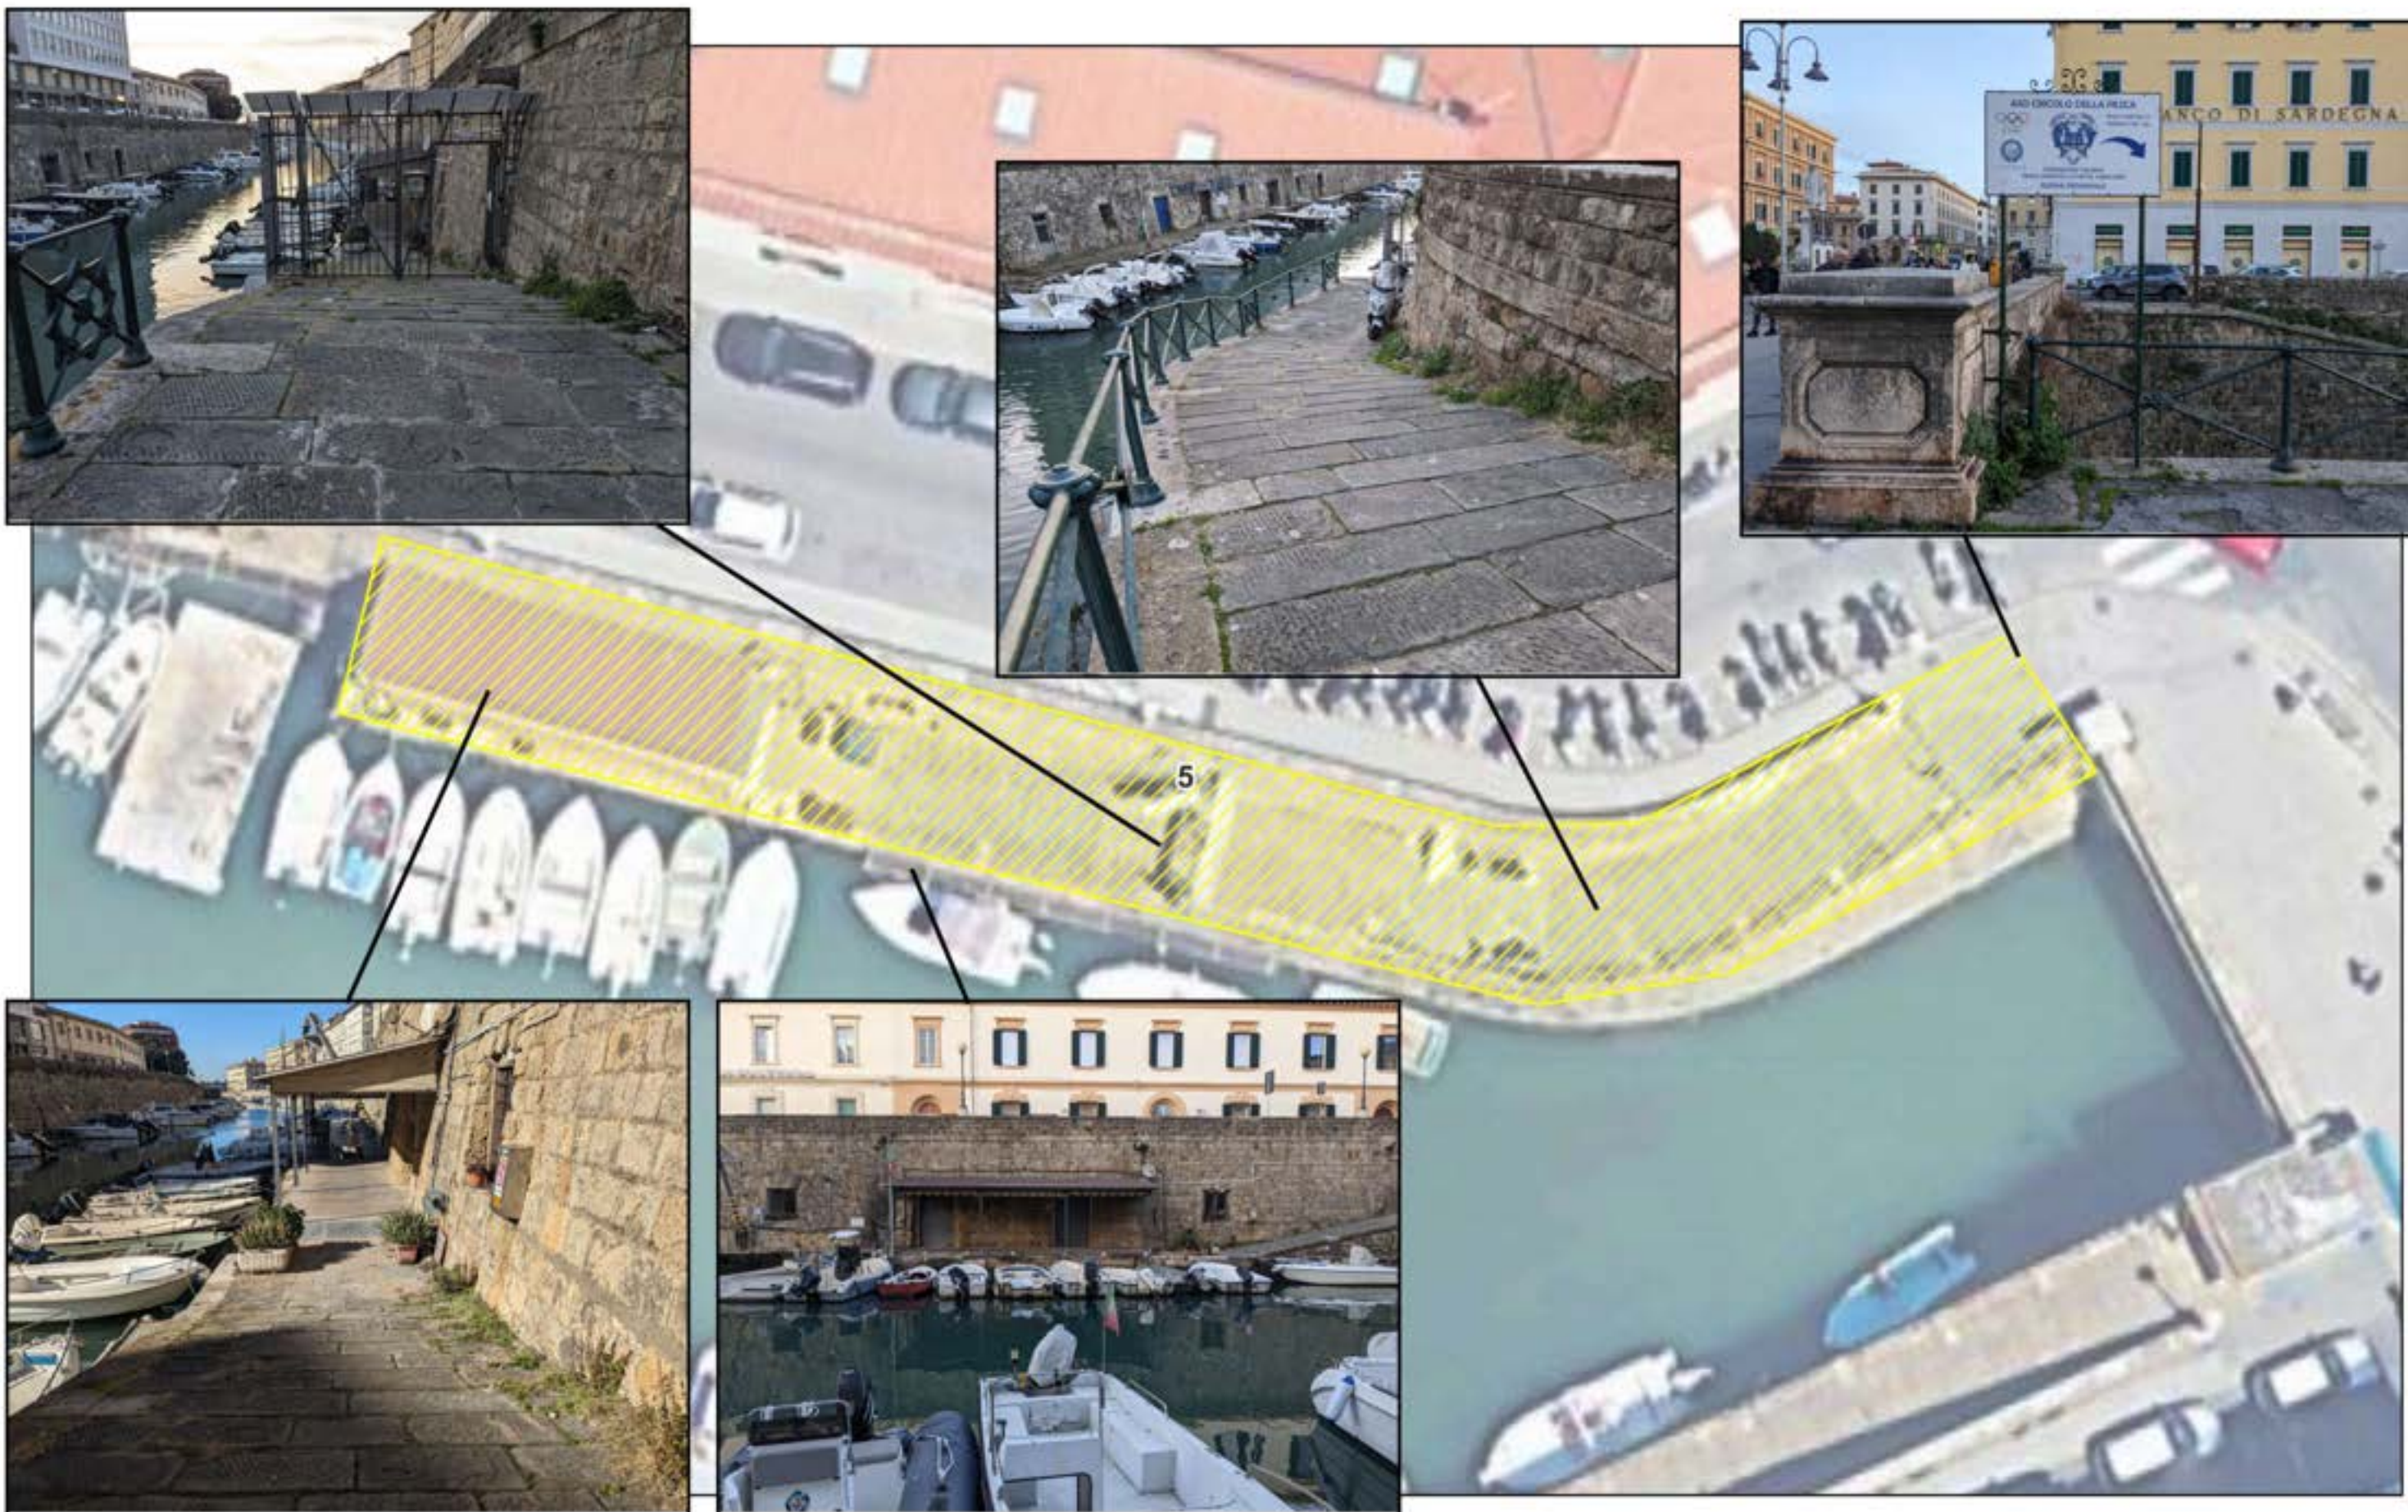
## DOCUMENTAZIONE FOTOGRAFICA DELL'ACCESSO n.5 Scali D'Azeglio/P.za Cavour

- ☒ Presenza di vegetazione infestante
- ☒ Presenza di rifiuti
- ☐ Materiale nautico stoccato su scaladrone
- ☐ Scarsa illuminazione
- ☐ Assenza di illuminazione
- ☒ Presenza di deiezioni animali
- ☒ Assenza di cestini per rifiuti

- ☐ Segnalazione atti dolosi
- ☐ Problematiche di ordine pubblico
- ☐ Lesioni su parti di scaladrone
- ☐ Cedimento strutturale di porzione stradale in prossimità dell'accesso

- ☒ Pulizia e rimozione vegetazione
- ☐ Installazione contenitori "tipo" per stoccaggio materiale
- ☐ Implementazione illuminazione
- ☒ Installazione cestini per raccolta rifiuti
- ☒ Installazione/implementazione parapetti
- ☐ Installazione paletti dissuasori
- ☒ Installazione catene su paletti dissuasori
- ☒ Sostituzione delle superfetazioni con elementi "tipo"
- ☐ Installazione nuovo cancello
- ☒ Sostituzione cancello con elemento "tipo"
- ☐ Installazione telecamere
- ☐ Ripristino paramenti murari e pavimentazioni ammalorate
- ☐ Altro

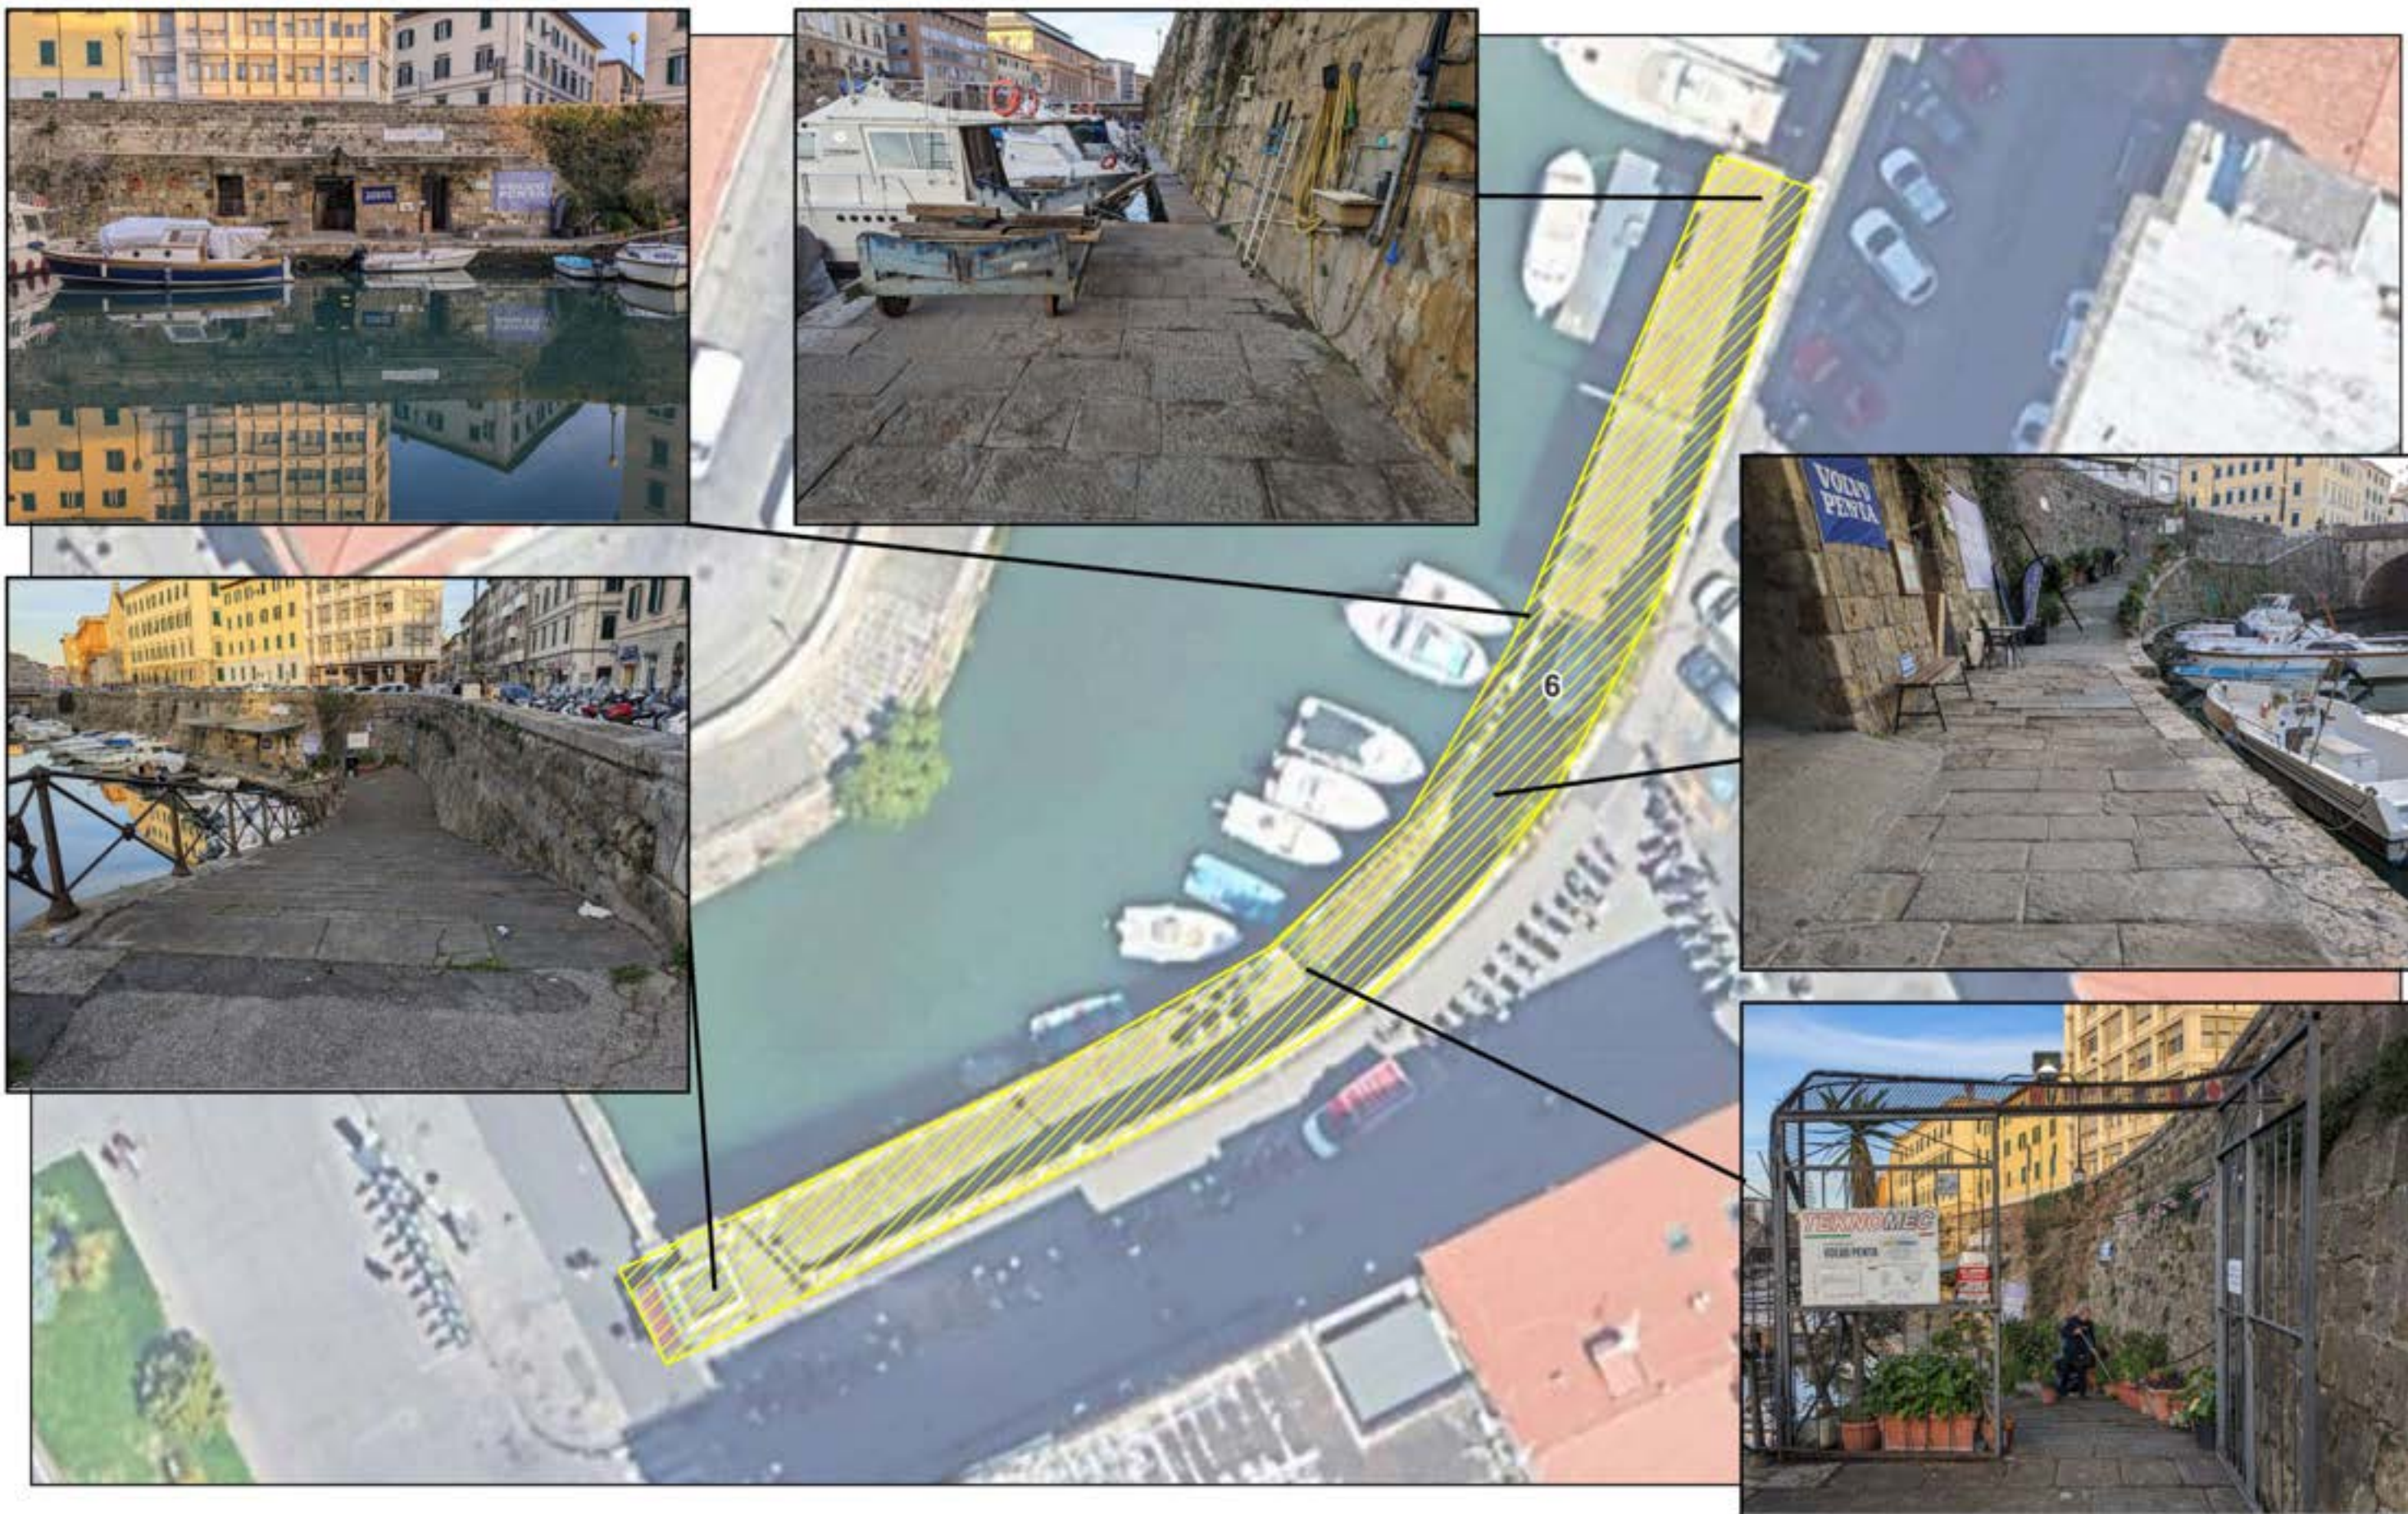
## DOCUMENTAZIONE FOTOGRAFICA DELL'ACCESSO n. 6 Via Maggi/P.za Cavour

- ☐ Segnalazione atti dolosi
- ☐ Problematiche di ordine pubblico
- ☐ Lesioni su parti di scaladrone
- ☐ Cedimento strutturale di porzione stradale in prossimità dell'accesso

- ☒ Pulizia e rimozione vegetazione
- ☐ Installazione contenitori "tipo" per stoccaggio materiale
- ☐ Implementazione illuminazione
- ☒ Installazione cestini per raccolta rifiuti
- ☒ Installazione/implementazione parapetti
- ☐ Installazione paletti dissuasori
- ☐ Installazione catene su paletti dissuasori
- ☒ Sostituzione delle superfetazioni con elementi "tipo"
- ☐ Installazione nuovo cancello
- ☒ Sostituzione cancello con elemento "tipo"
- ☐ Installazione telecamere
- ☐ Ripristino paramenti murari e pavimentazioni ammalorate
- ☐ Altro

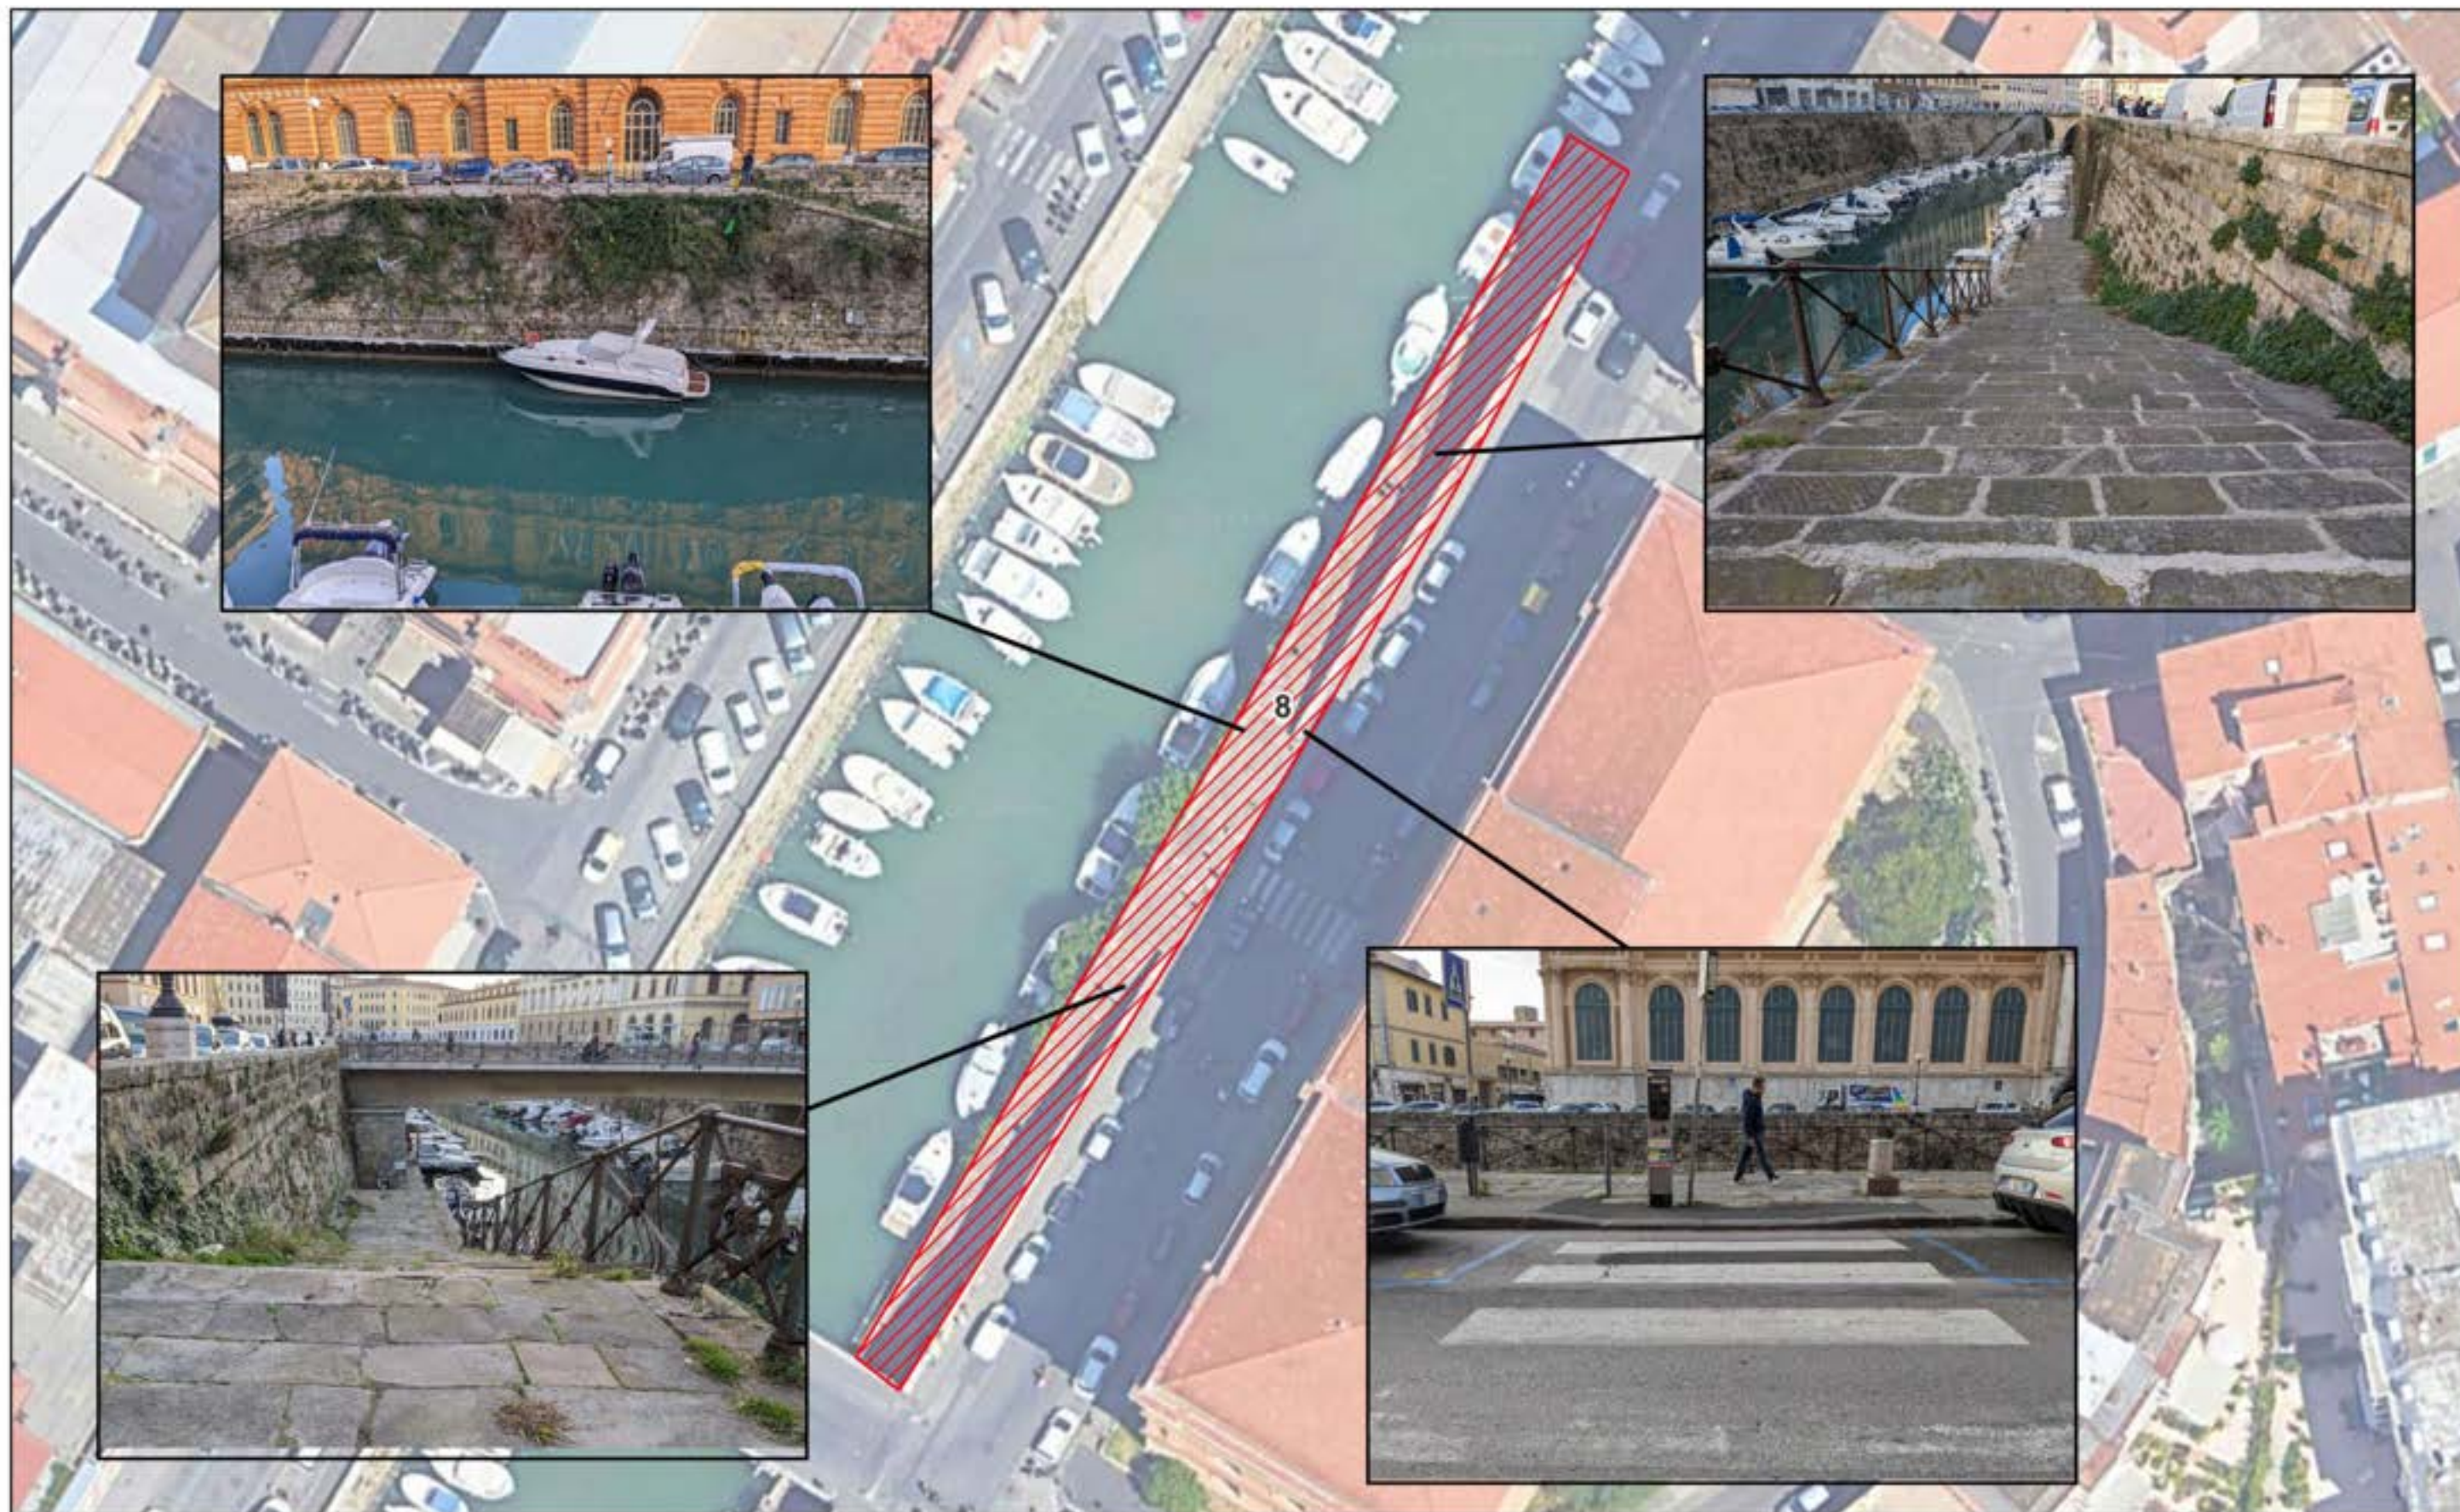
## DOCUMENTAZIONE FOTOGRAFICA DELL'ACCESSO n. 8 Scali degli Olandesi/Scuola Benci

- ☐ Segnalazione atti dolosi
- ☒ Problematiche di ordine pubblico
- ☐ Lesioni su parti di scaladrone
- ☐ Cedimento strutturale di porzione stradale in prossimità dell'accesso

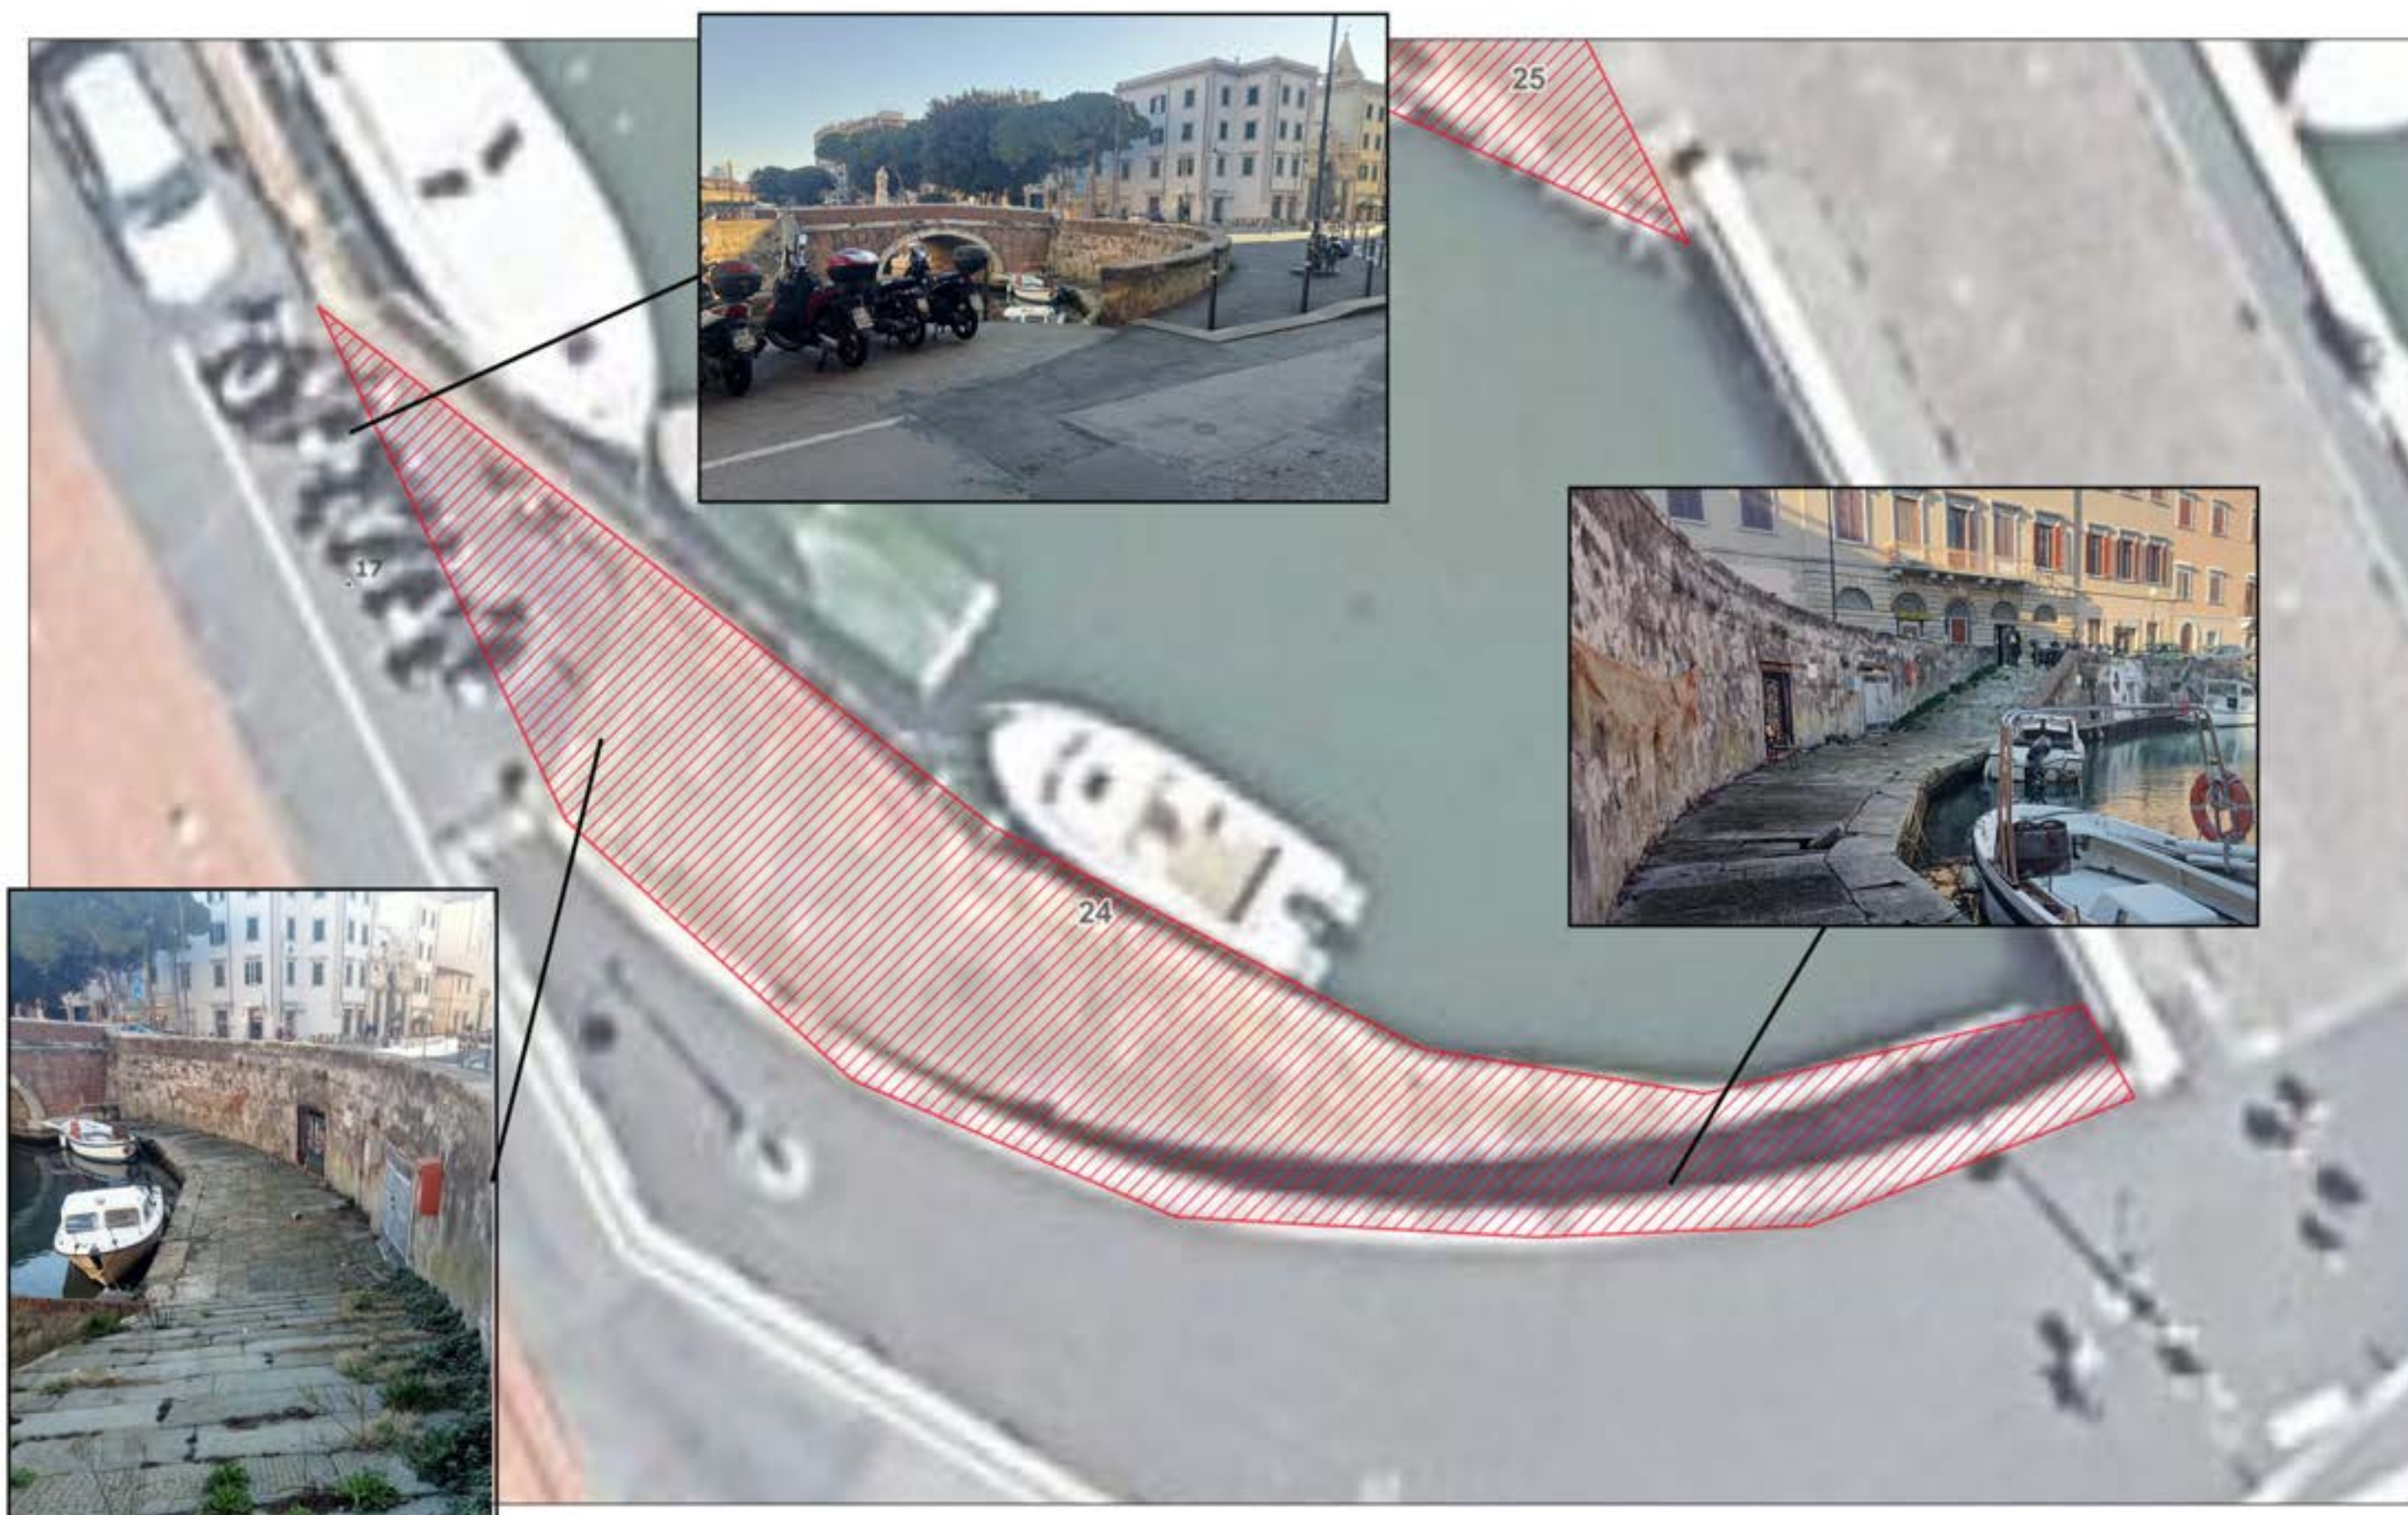
## DOCUMENTAZIONE FOTOGRAFICA DELL'ACCESSO n. 24 Scali del Corso

- ☐ Segnalazione atti dolosi
- ☐ Problematiche di ordine pubblico
- ☒ Lesioni su parti di scaladrone
- ☐ Cedimento strutturale di porzione stradale in prossimità dell'accesso
