Comune di Livorno  
Dipartimento Lavori Pubblici  
e Assetto del Territorio

Autorità di Sistema Portuale  
del Mar Tirreno Settentrionale  
Porti di Livorno - Piombino - Portoferraio - Rio Marina - Cavo - Capraia

# CITTA' DI LIVORNO IL SISTEMA DEI FOSSI

*Atlante degli accessi agli  
specchi acquei*

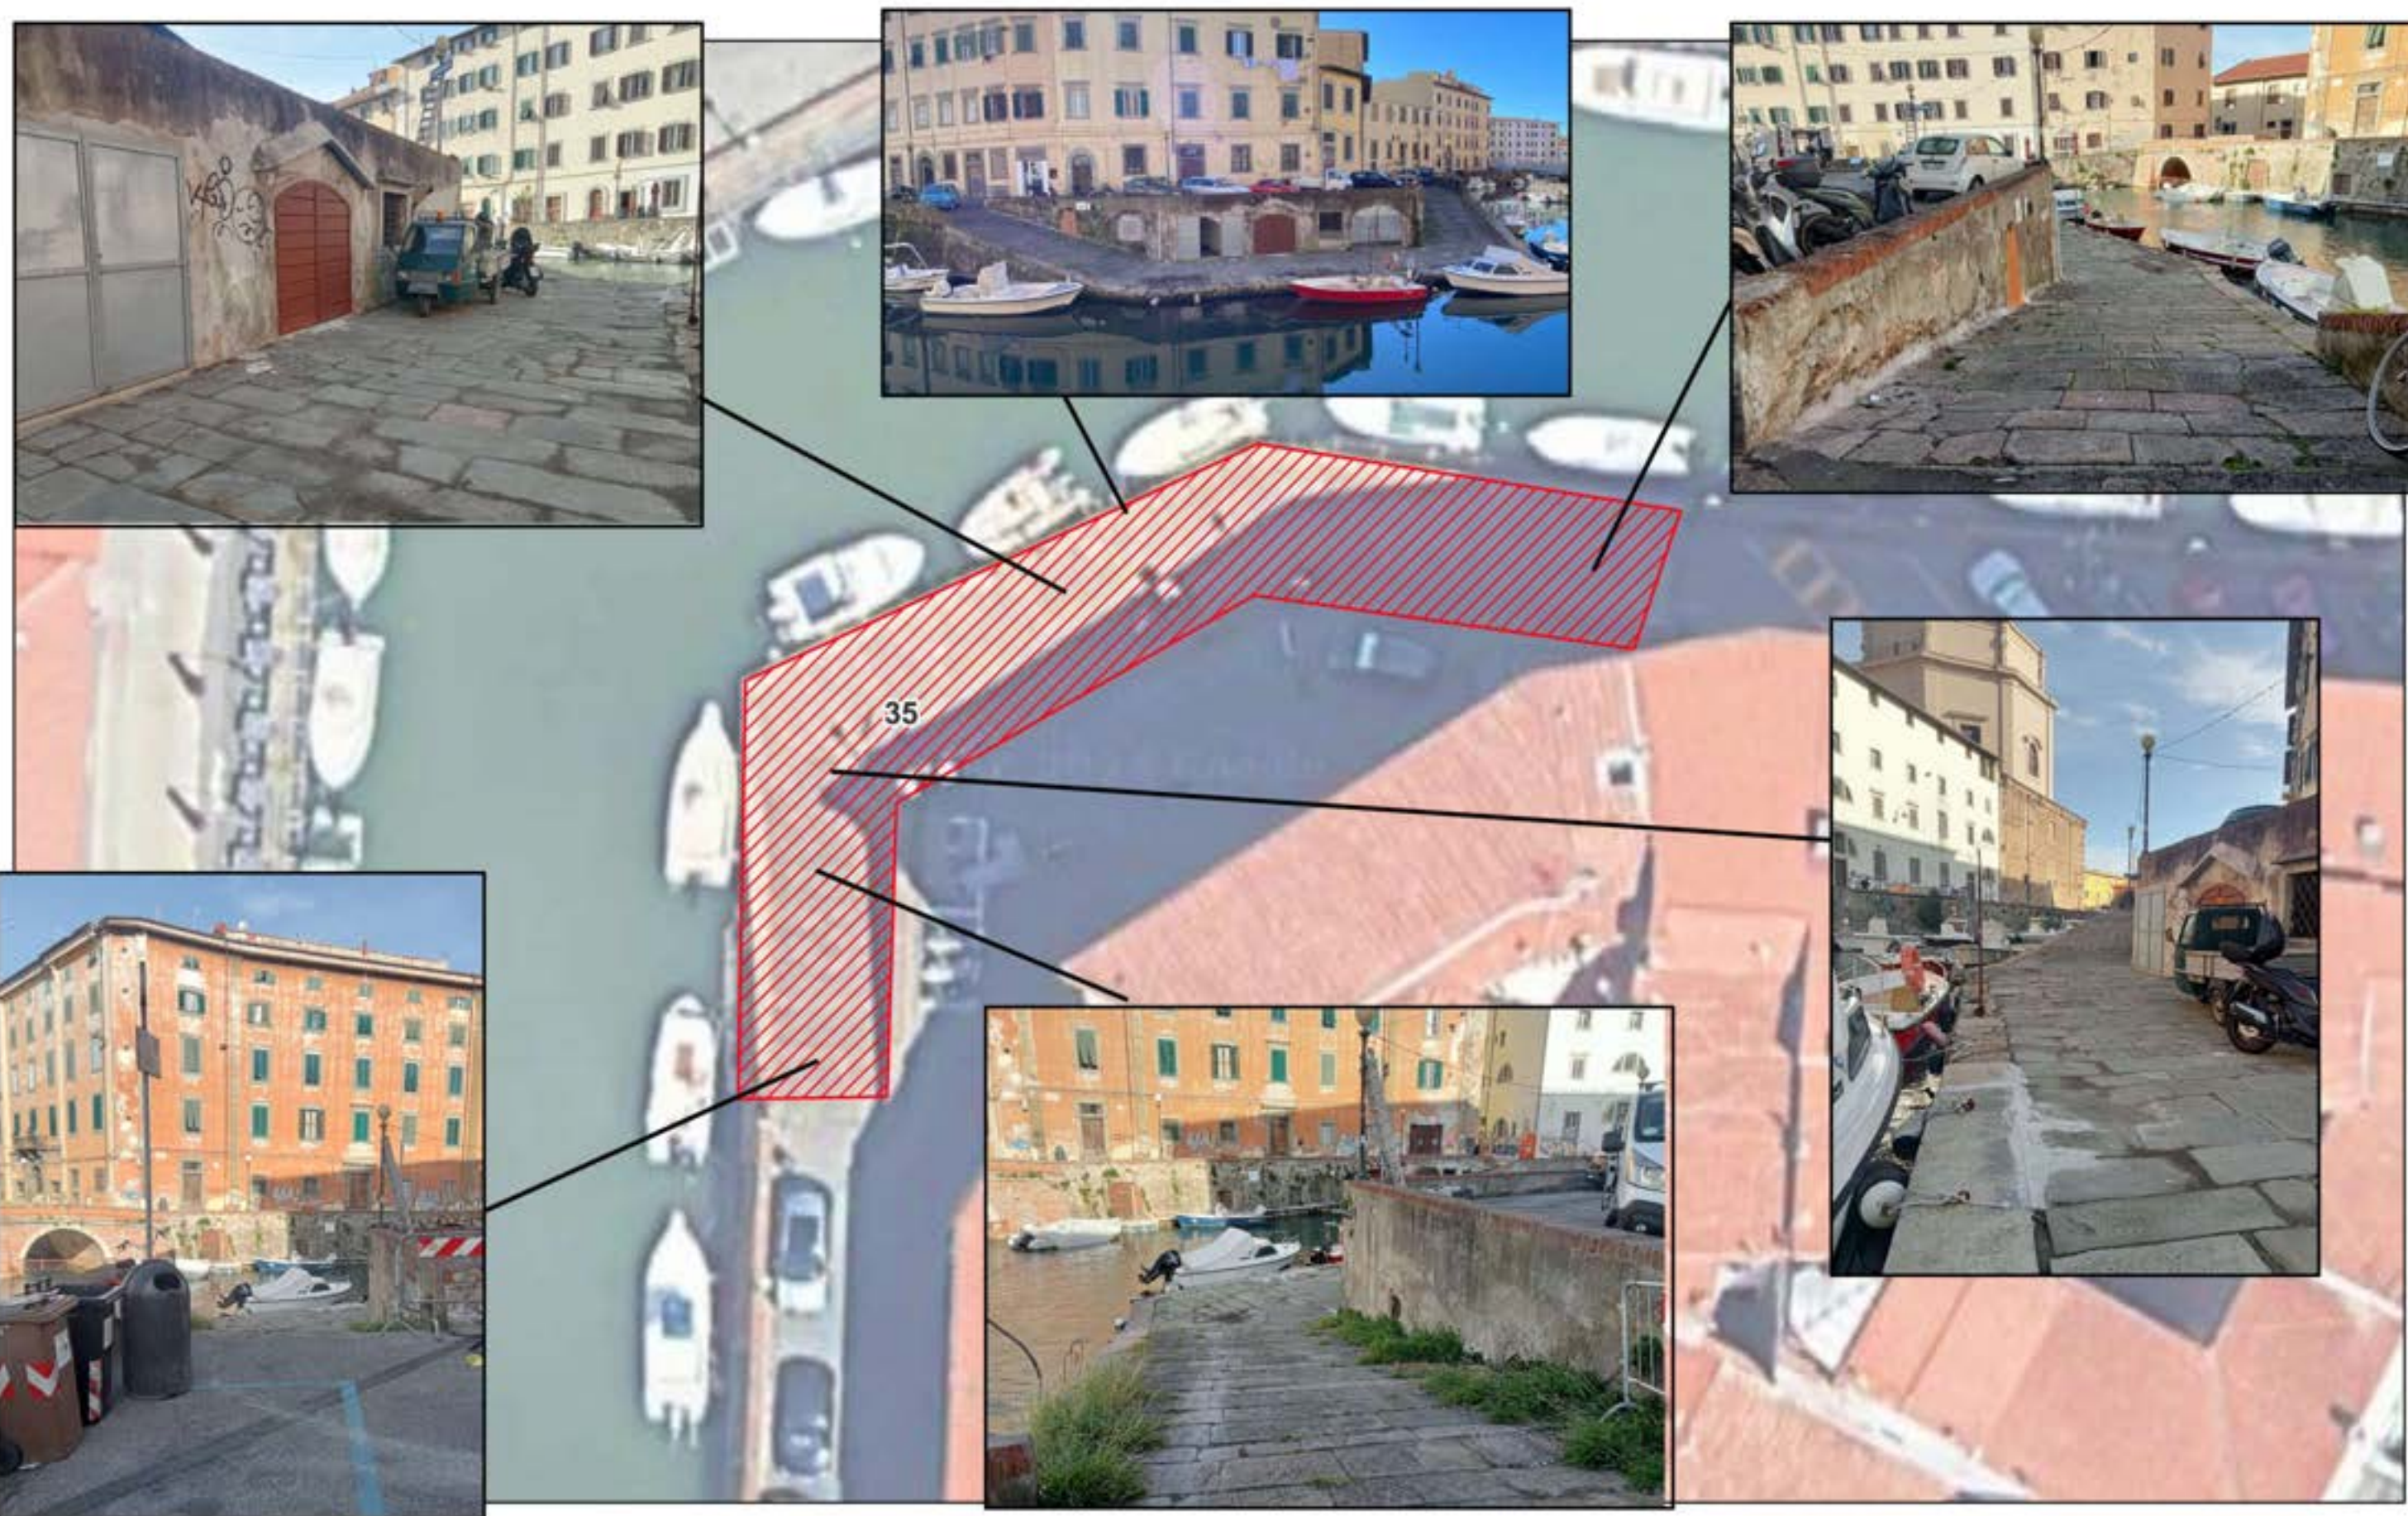
## DOCUMENTAZIONE FOTOGRAFICA DELL'ACCESSO n. 35 Scali del Monte Pio

- ☐ Segnalazione atti dolosi
- ☐ Problematiche di ordine pubblico
- ☒ Lesioni su parti di scaladrone
- ☐ Cedimento strutturale di porzione stradale in prossimità dell'accesso
