Comune di Livorno
PIANO STRUTTURALE 2

Oggetto: **QUADRO CONOSCITIVO GEOLOGICO**

Titolo: **APPROFONDIMENTO DI INDAGINE A SEGUITO EVENTI ALLUVIONALI
SETTEMBRE 2017**

**AGGIORNAMENTO INDAGINI GEOLOGICO-TECNICHE
A SEGUITO EVENTO ALLUVIONALE DEL 09-10 SETTEMBRE 2017**

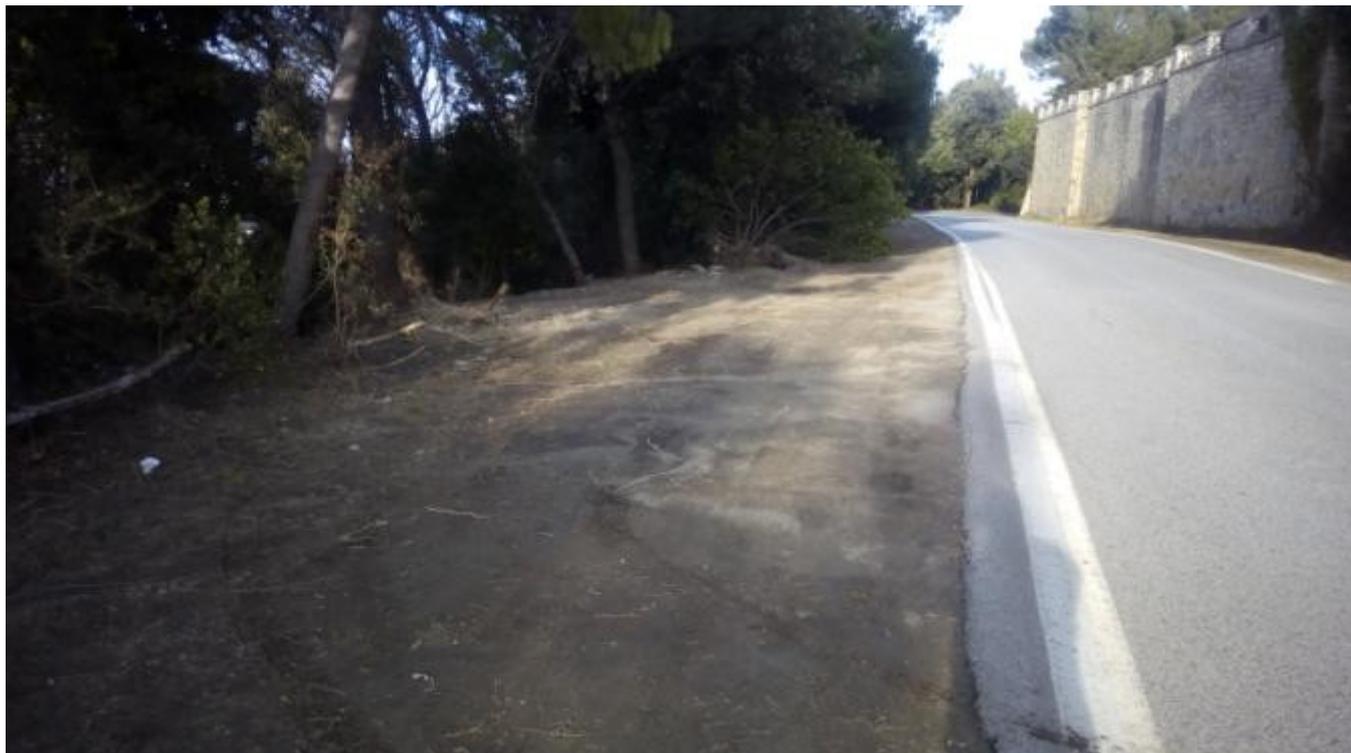
Sopra: uno dei settori di passaggio del fango trascinato dall'acqua di ruscellamento verso valle in direzione trasversale al tornante stradale, parzialmente ripristinato, con azione che ha generato erosione accentuata nel settore boscato.

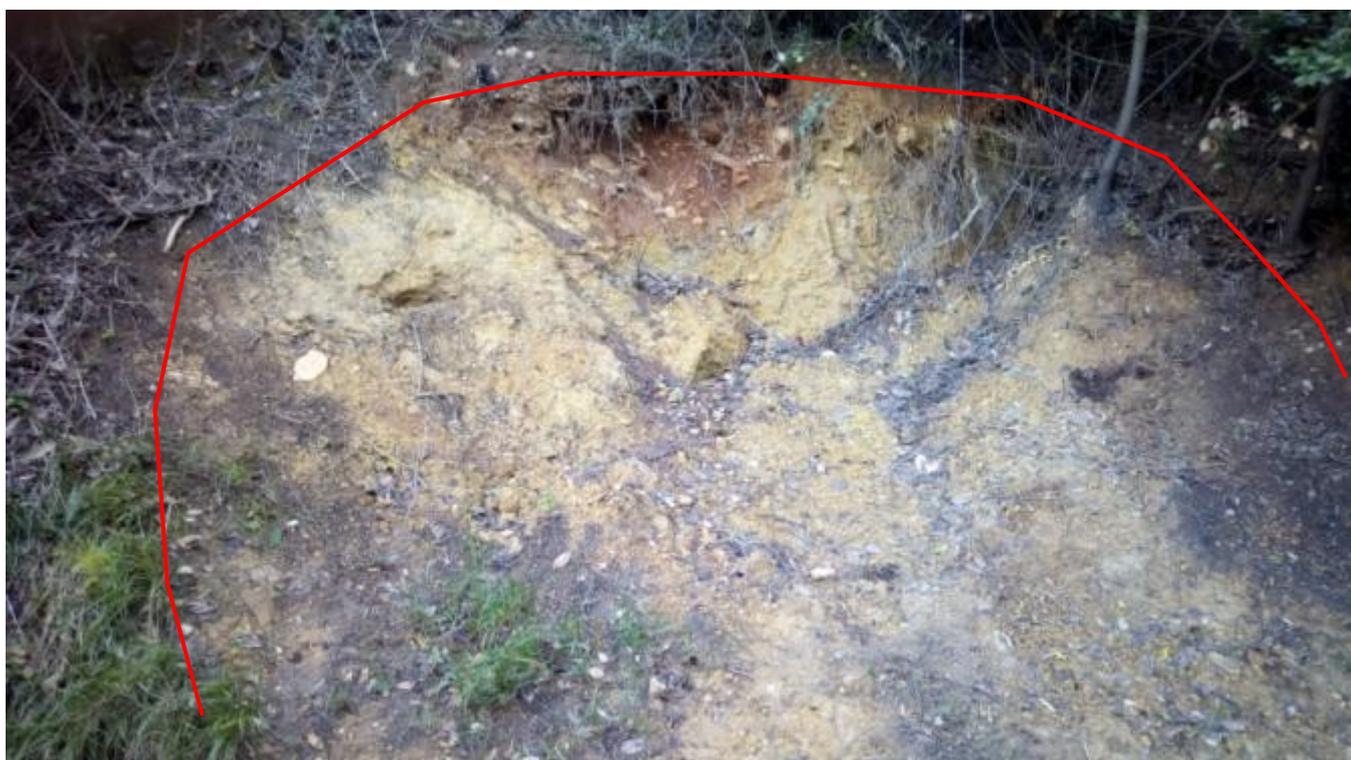
Sotto: una frana lungo la scarpata stradale legata ai fenomeni di dilavamento accelerato

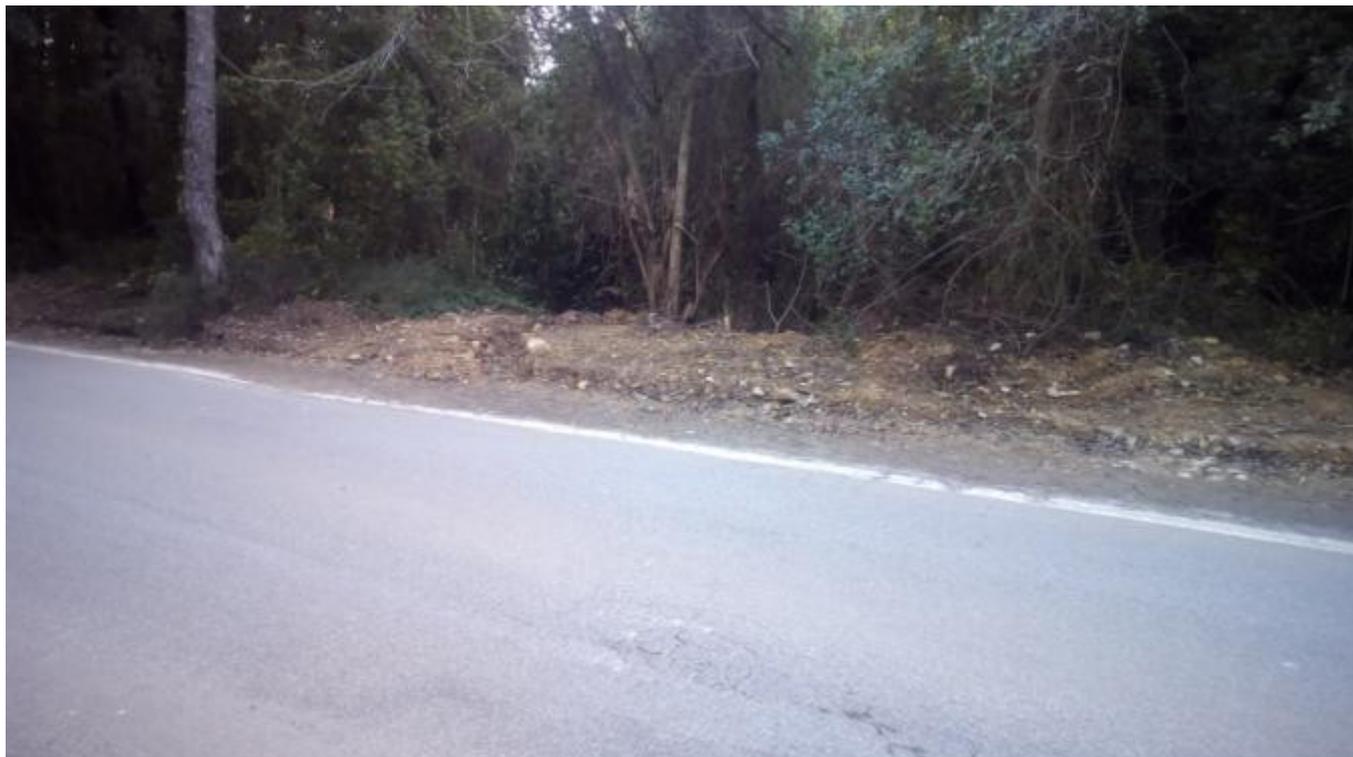
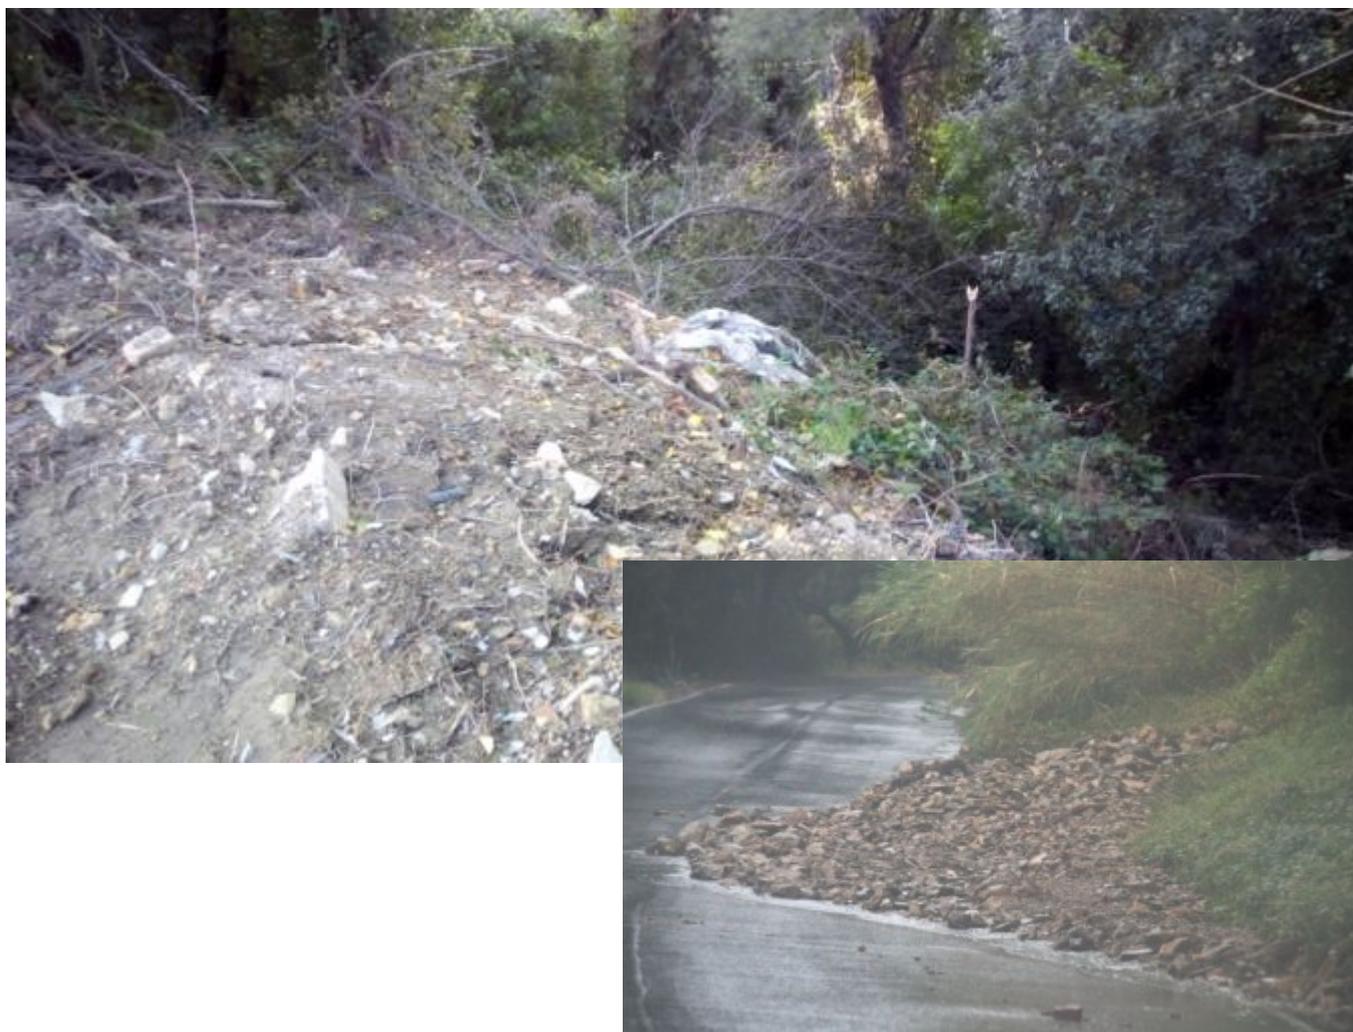
Sopra e sotto: materiali accumulati a bordo strada, parte del carico solido trascinato dalle acque di dilavamento durante l'alluvione del 10 settembre 2017

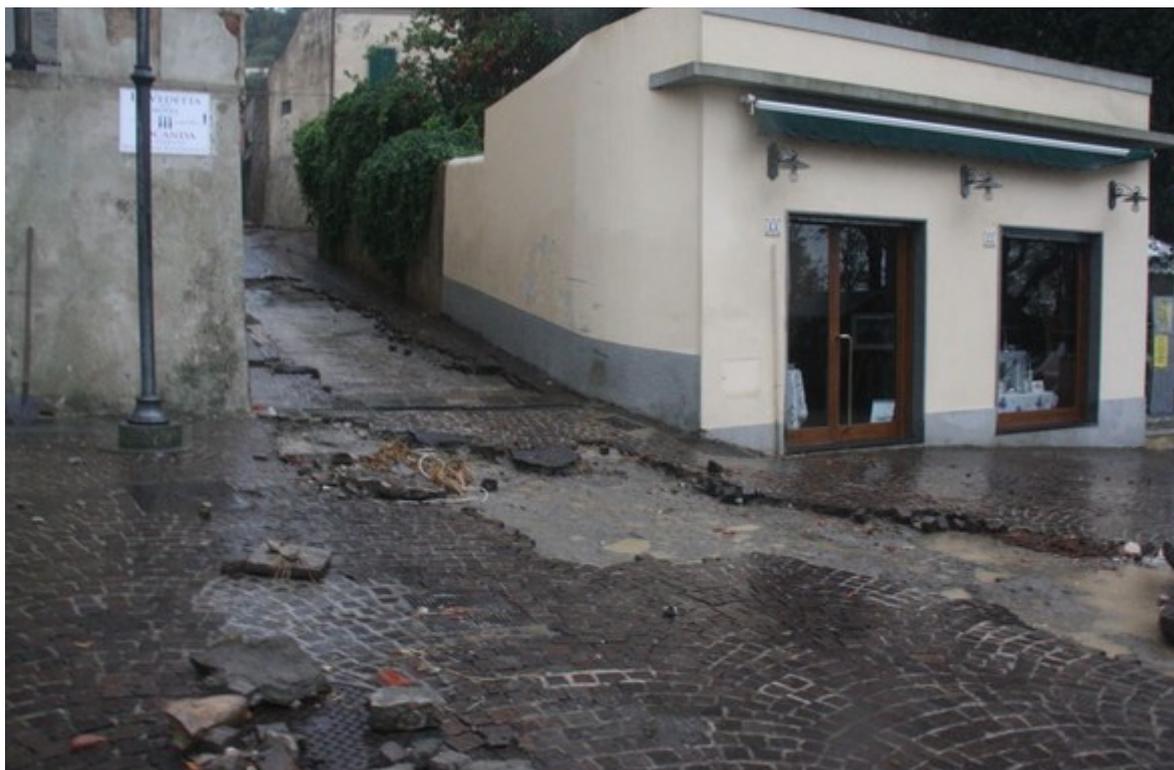
Sopra: l'alluvione ha divelto gran parte del rivestimento della strada (Via del Poggio) e del piazzale antistante il santuario. Oggi questi settori sono ripristinati

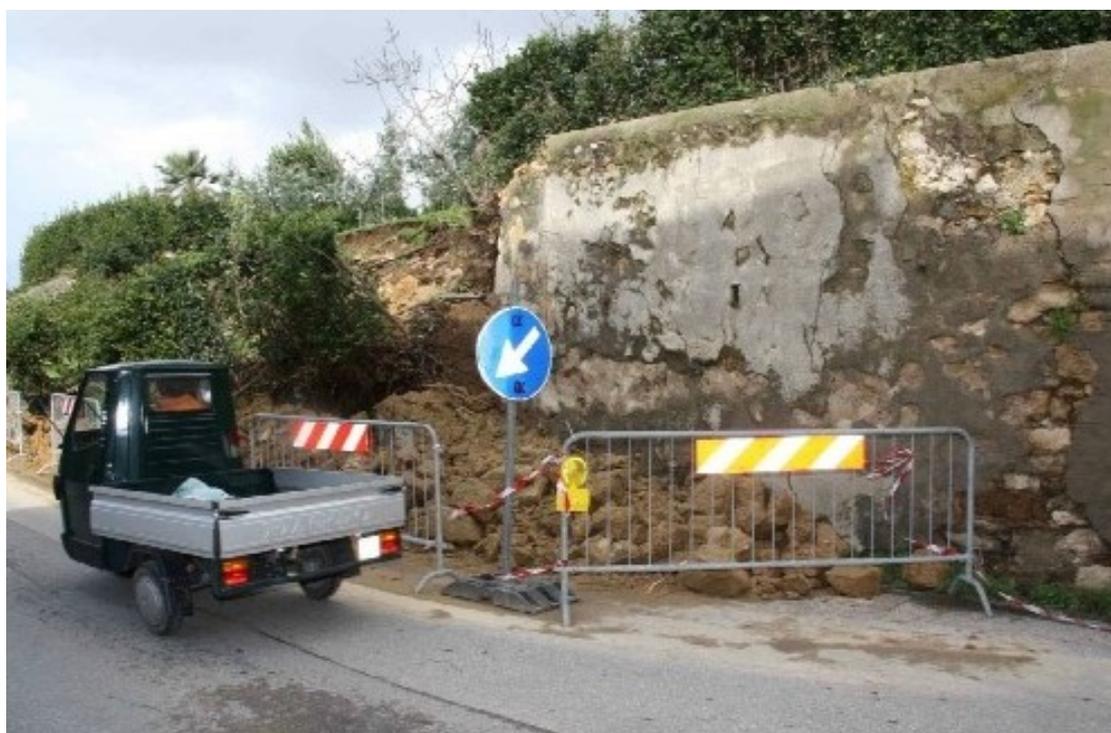
Sotto: il crollo di un muro a retta sotto la pressione delle acque di ruscellamento

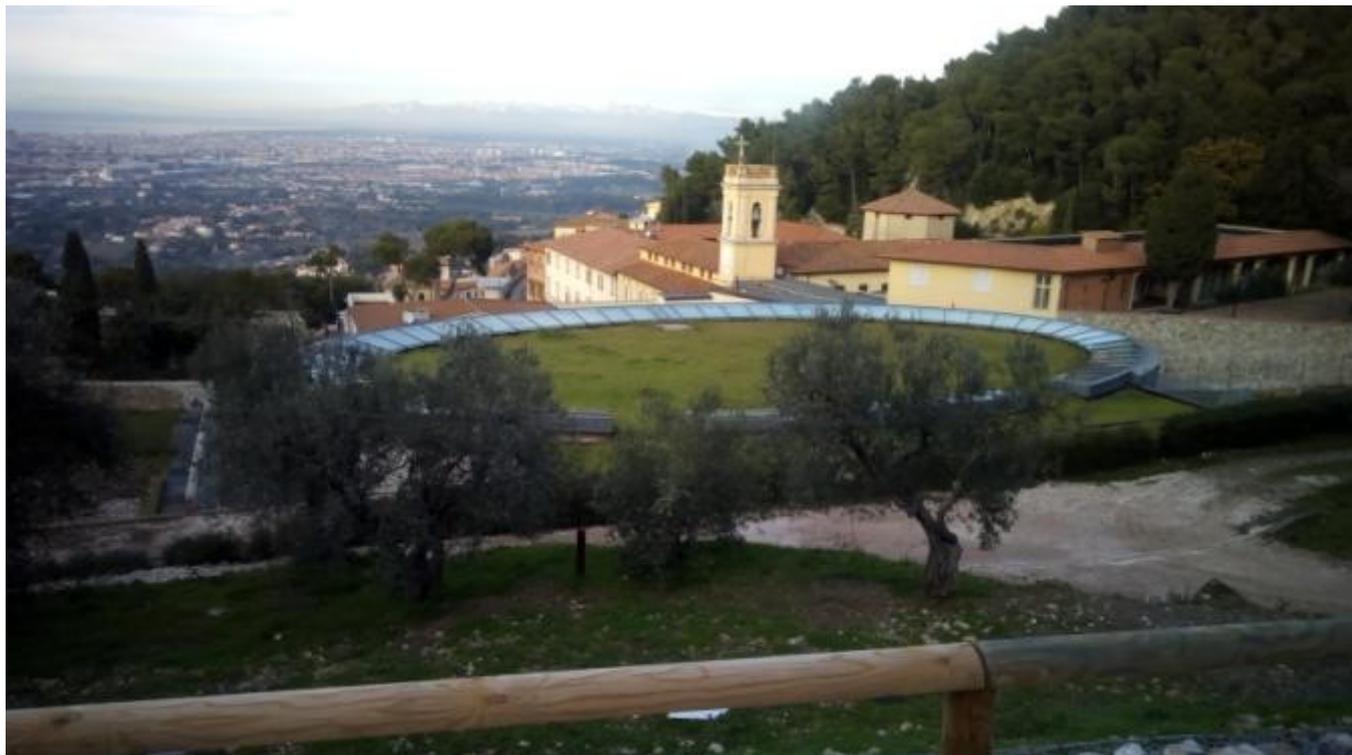
Sopra: aula mariana vista da monte, nel settore in dissesto

Sotto: cospicua coltre di materiali di dilavamento depositati dalle acque dell'alluvione alla base del fabbricato

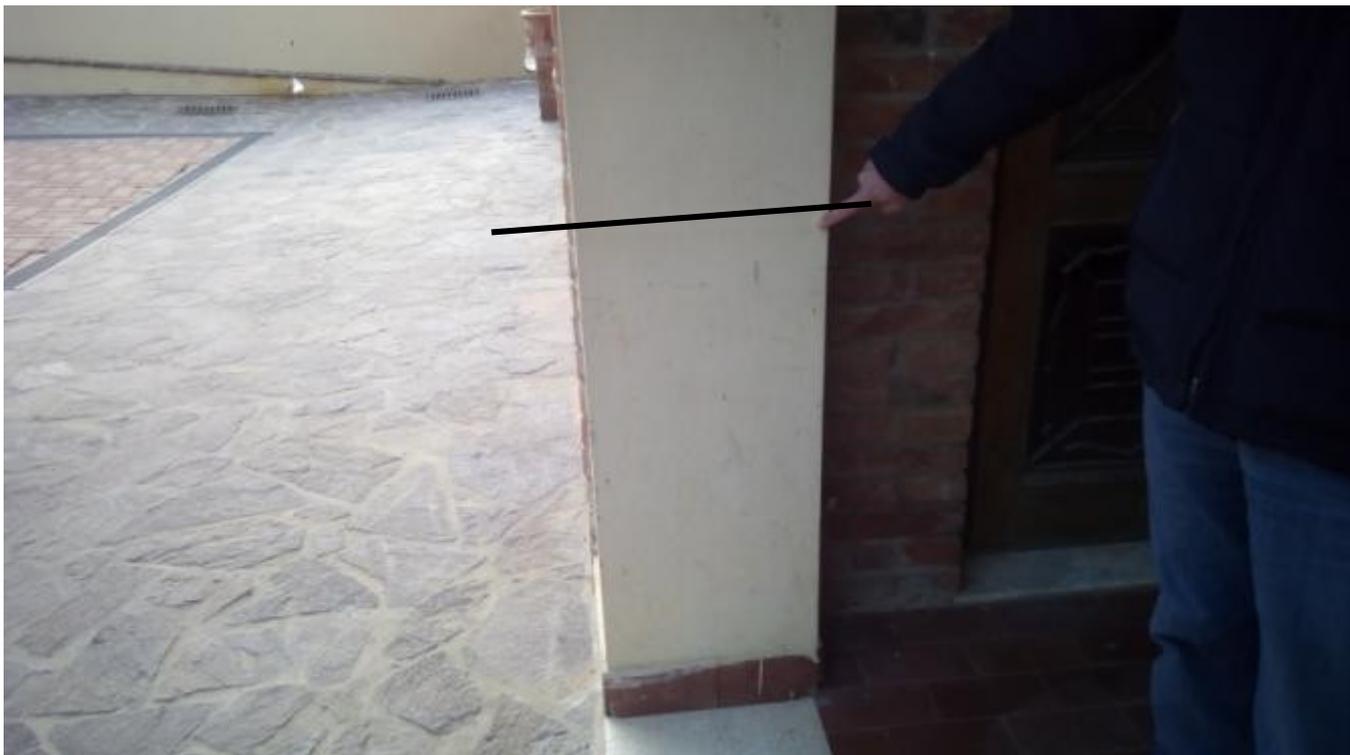
Sopra: il livello di circa 1 m raggiunto dall'acqua, drenata dalle colline sovrastanti il santuario, all'esterno del teatro durante l'alluvione

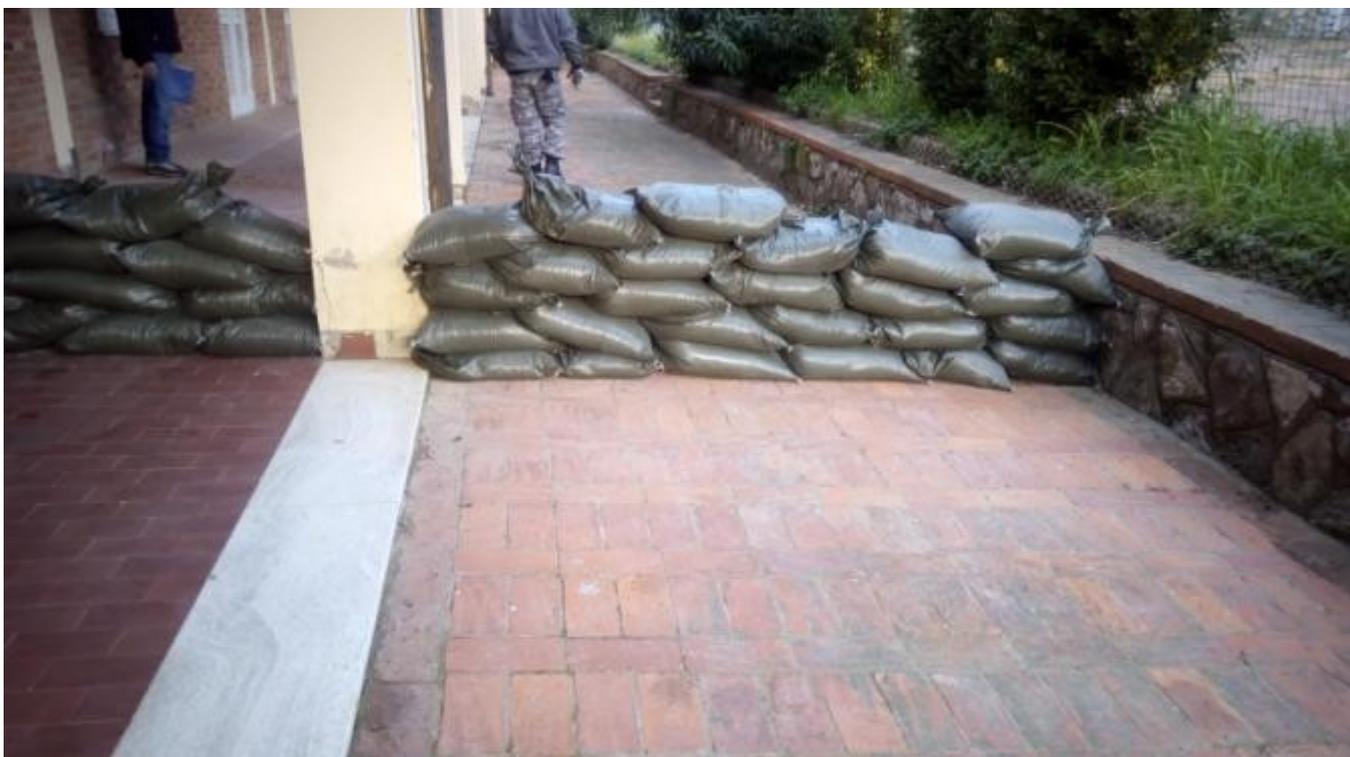
Sotto: protezioni contro allagamenti poste dopo l'alluvione

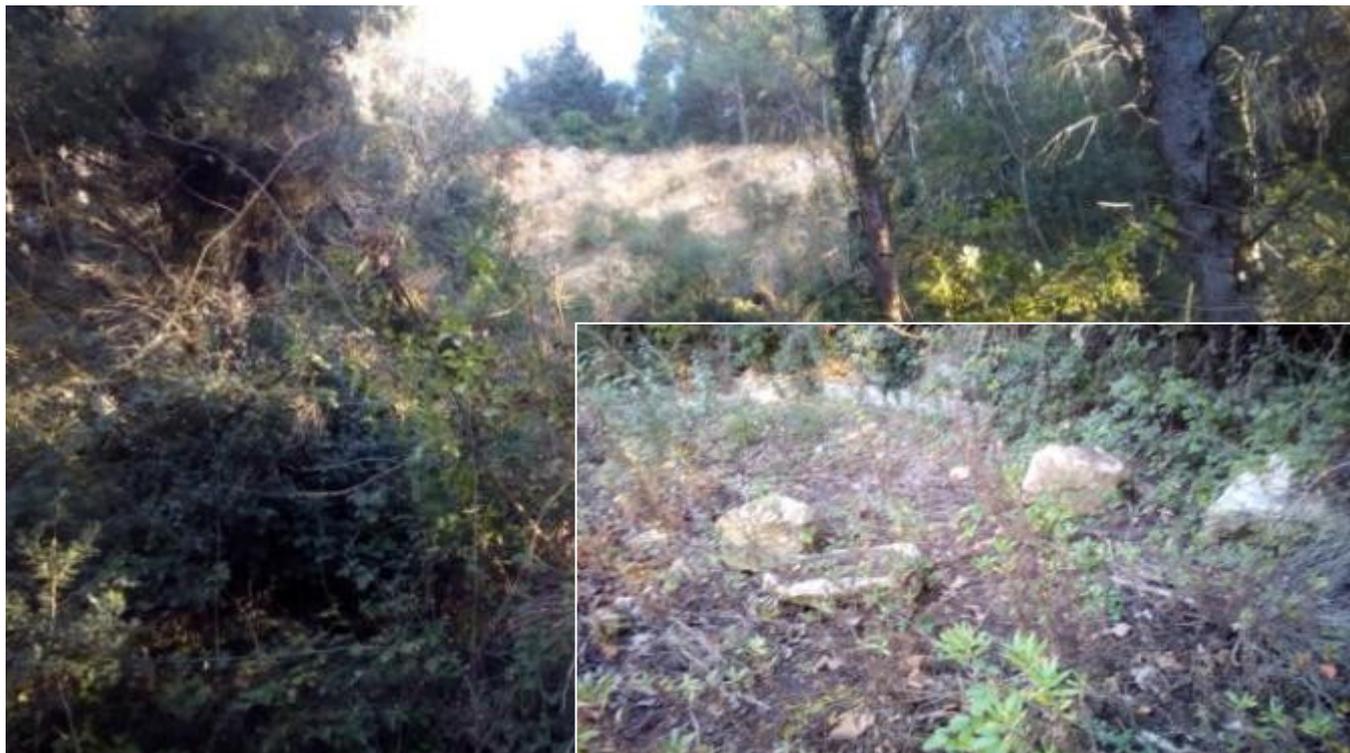
Sopra: parete subverticale adiacente a quella ove sono installate le reti paramassi, attualmente non protetta e interdotta all'accesso per crolli periodici di materiali lapidei (presenti sul piazzale - vedi particolare sopra a dx)

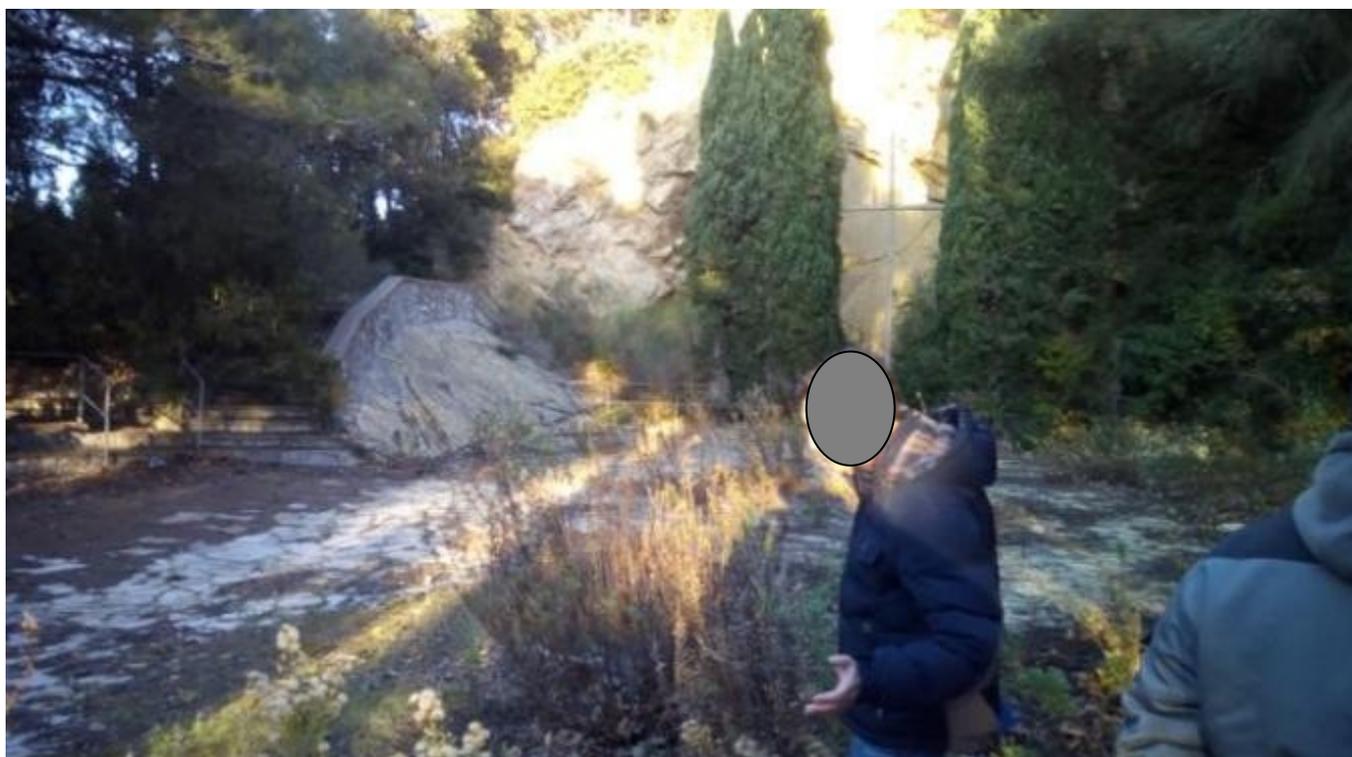
Sotto: il piazzale interessato dai crolli alla base della parete con numerosi blocchi lapidei accumulati

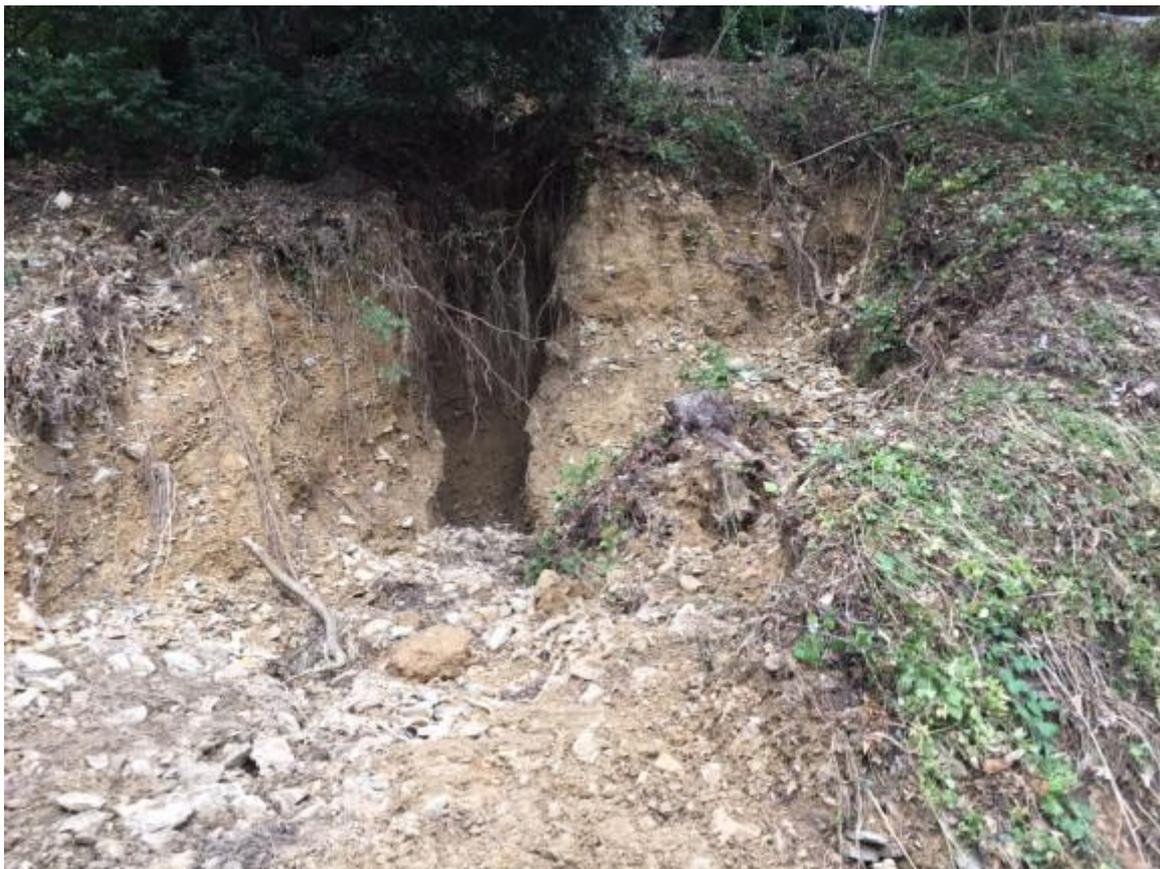
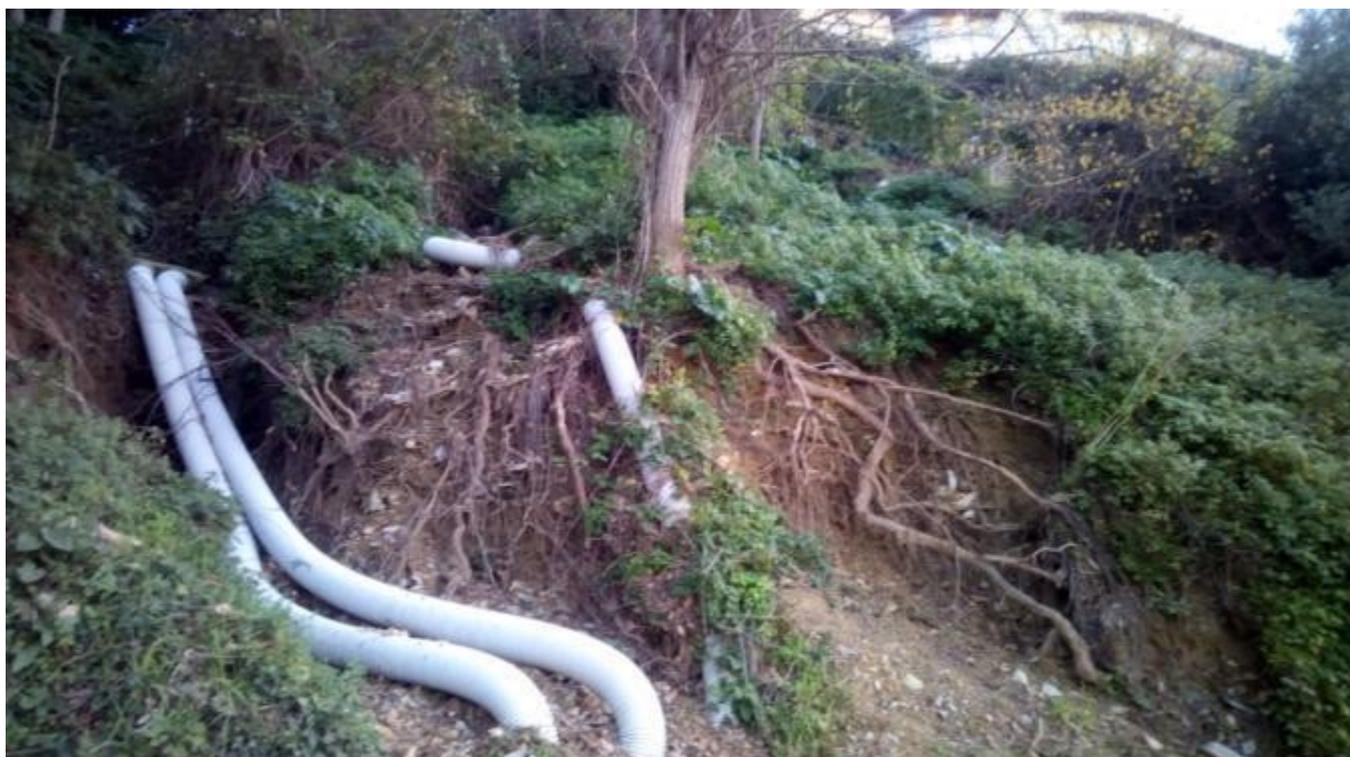
Sopra e sotto: due dissesti con erosione accelerata della copertura durante il periodo dell'alluvione rinvenuti lungo Via dei Vallombrosani poco sotto il piazzale del Santuario

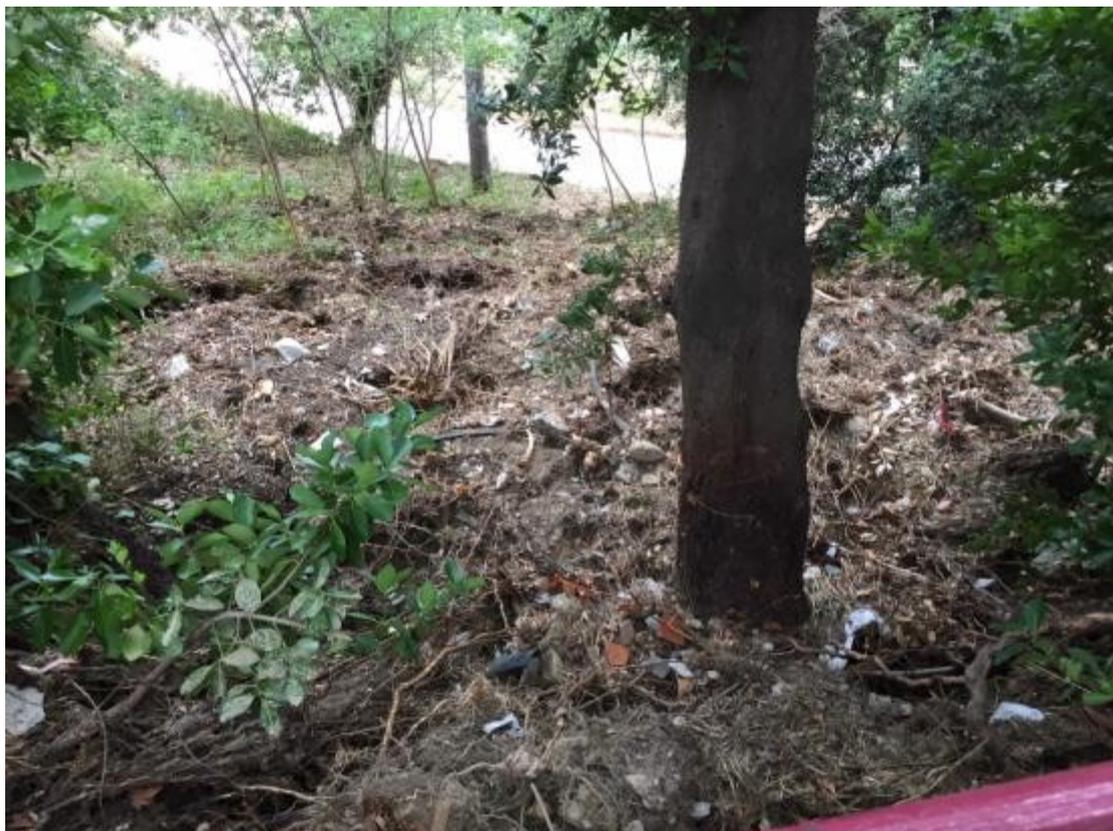
Sopra: materiali depositati dall'alluvione nella scarpata sottostante la strada.

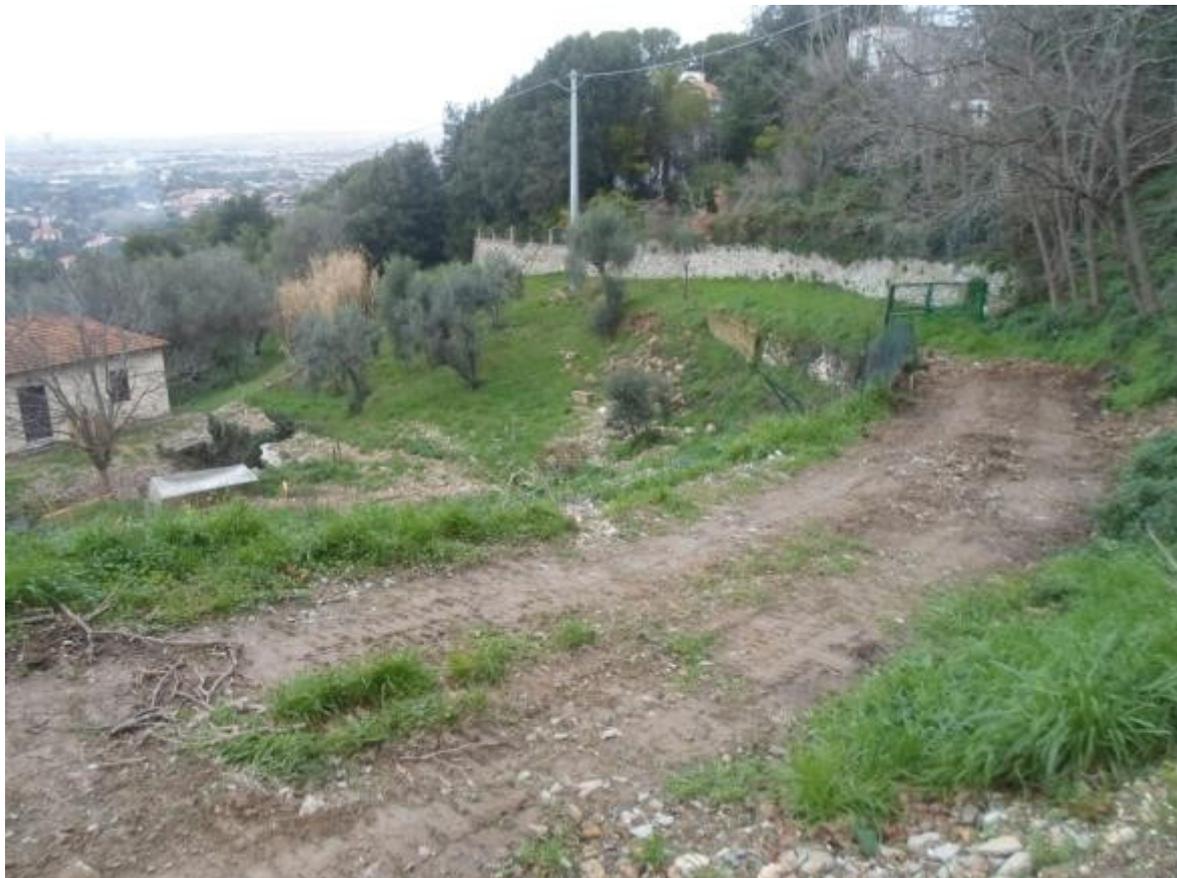
Sotto: al di sotto della pista in terra visibile, a cui si accede da Via dei Vallombrosani, sbocca la fognatura che transita sotto via del Poggio e che prosegue in seguito all'aperto come Fosso di Montenero.

Durante l'alluvione tale condotto ha drenato poca acqua, probabilmente perchè ostruito a monte

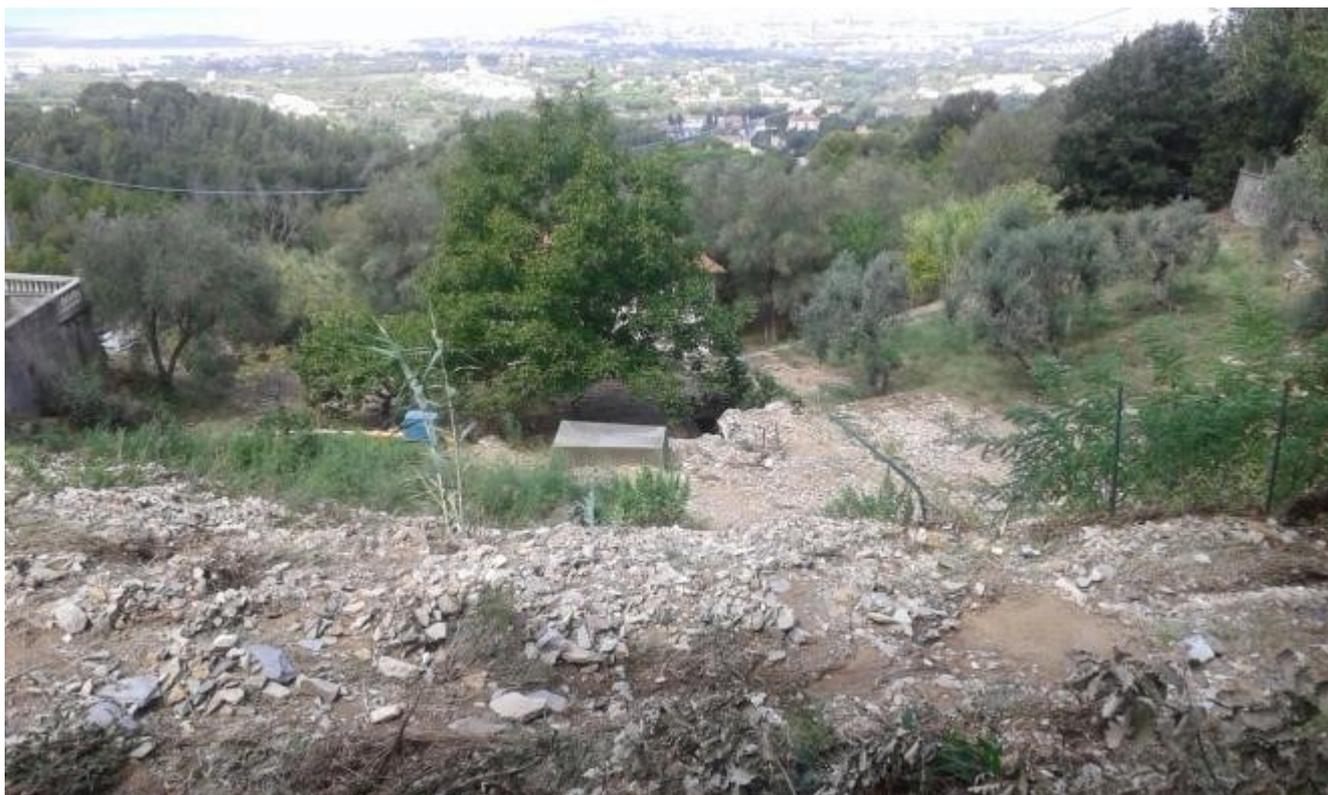
Sopra: un esempio di come l'acqua abbia percorso trasversalmente i vari terrazzamenti locali trasportando materiali erosi verso valle

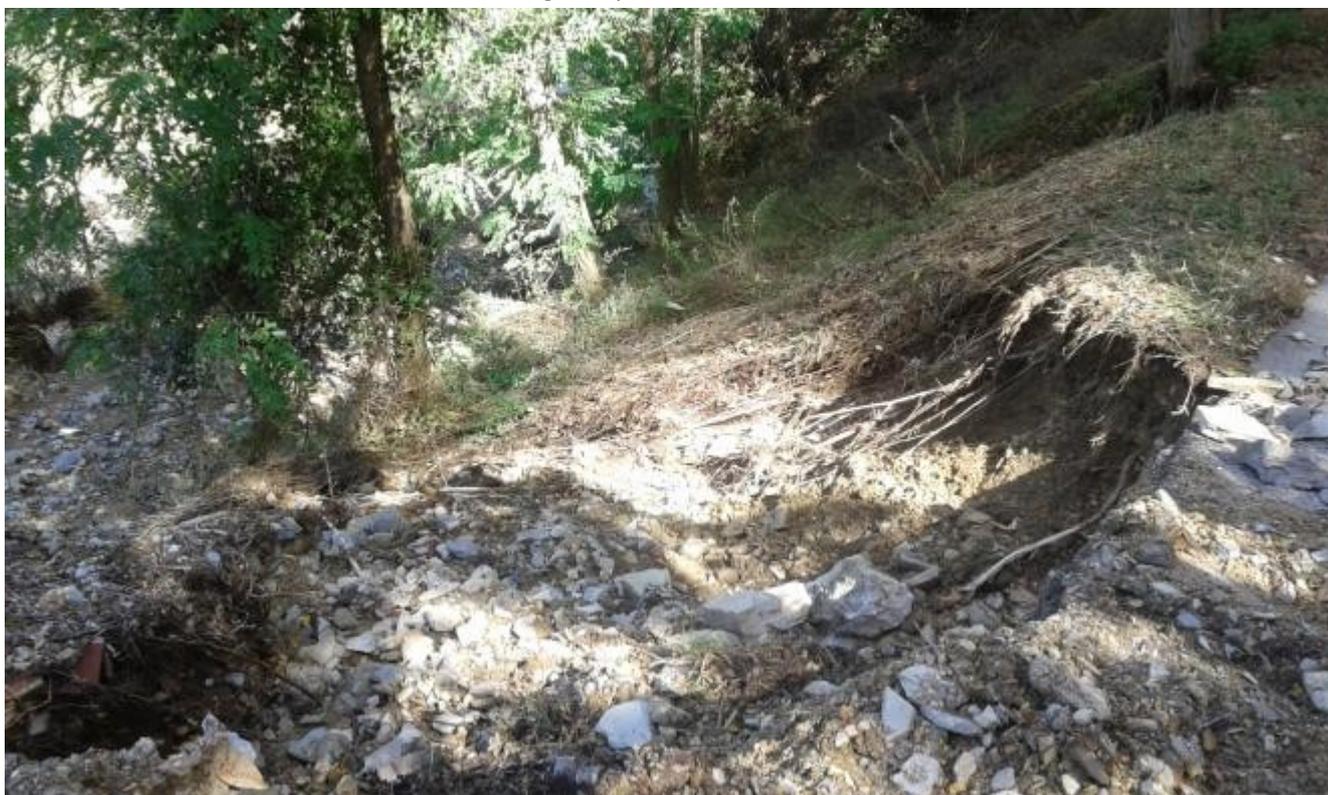
Sotto: una frana lungo un pendio sotto Via dei Vallombrosani

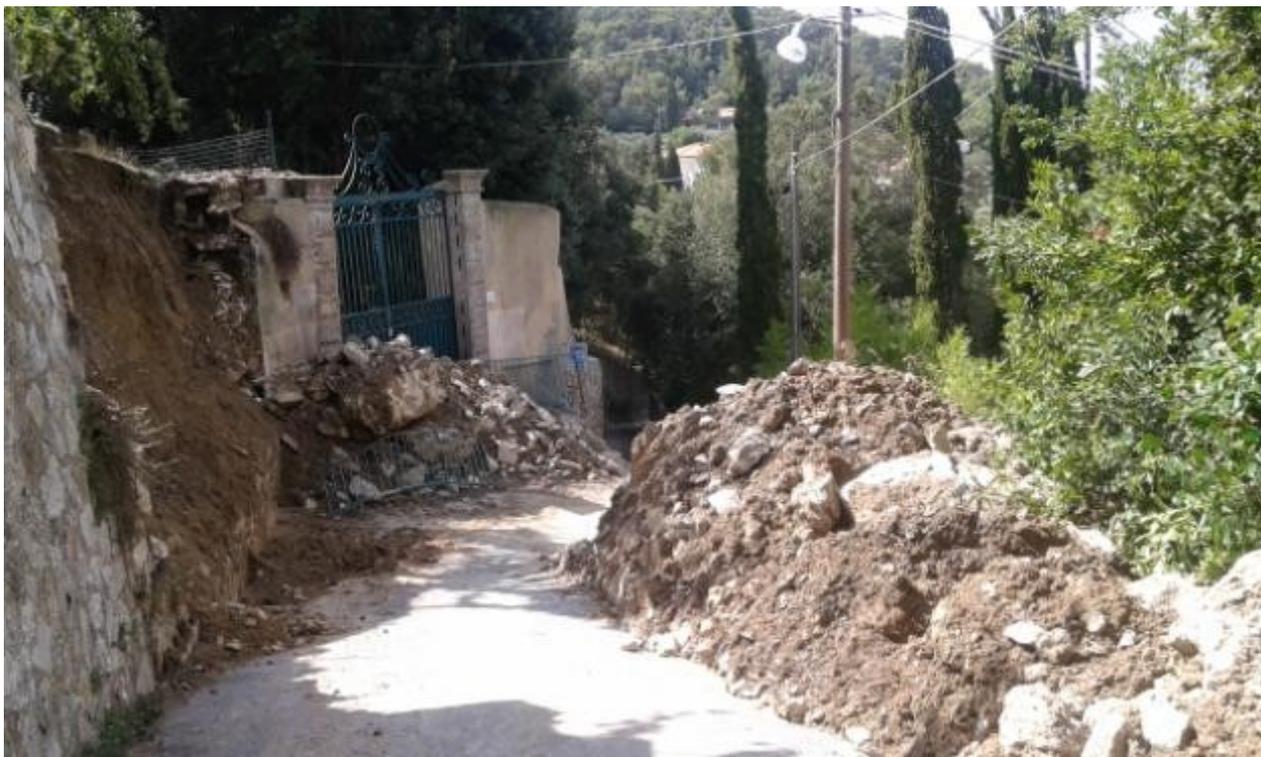
Sopra: la frana del muro a retta sx in Via del Governatore a seguito pressione/erosione acque dilavanti dell'alluvione

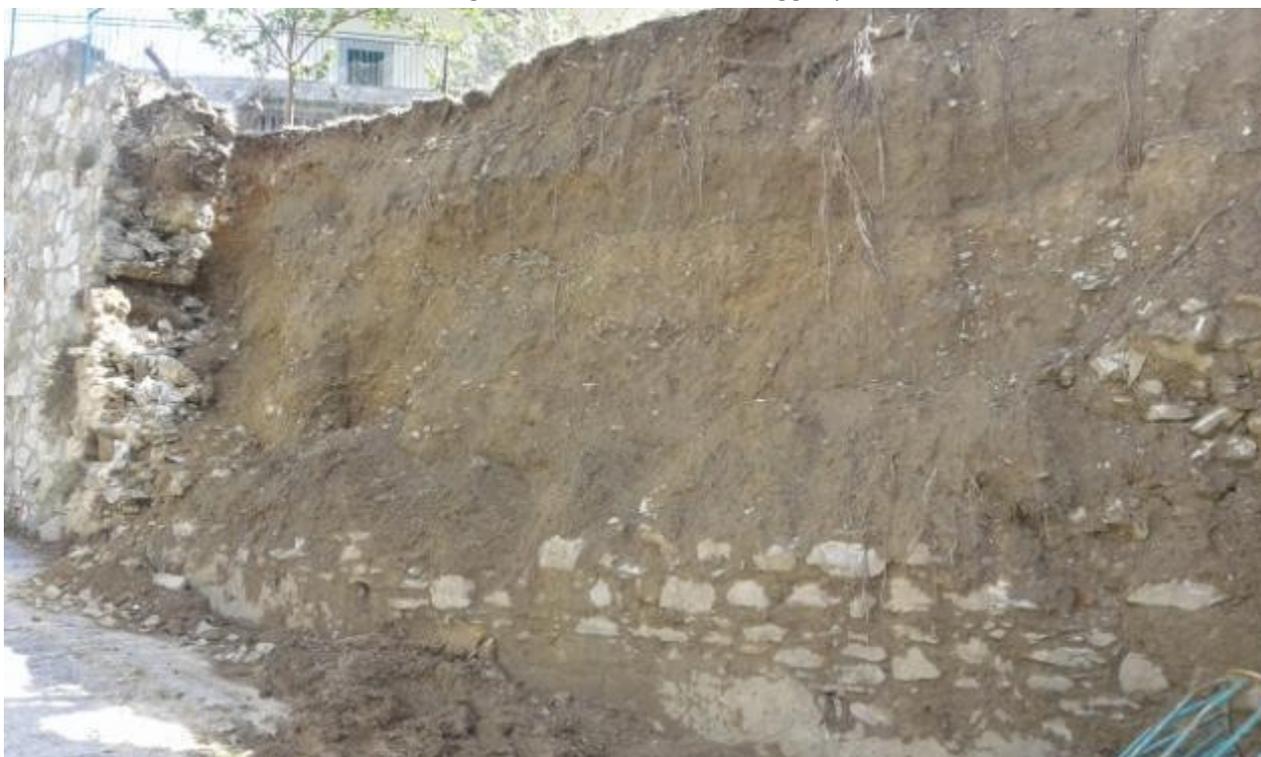
Sotto: dettaglio dell'area dissestata, oggi ripristinata

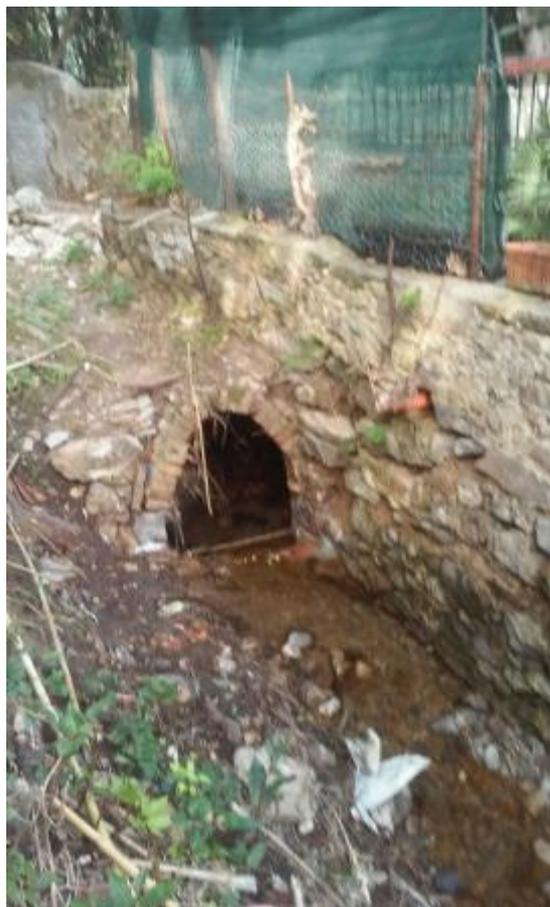
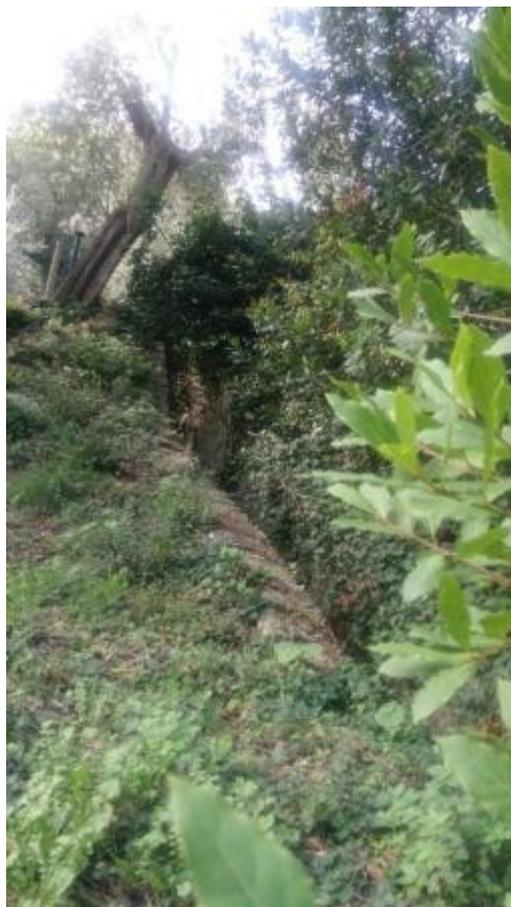
Sopra e sotto: immagini di due fognature private che scaricano nello Stringaio a valle di via Byron
Sotto a sx ancora lo Stringaio. Si noti l'esiguità della sezione e dei tombamenti

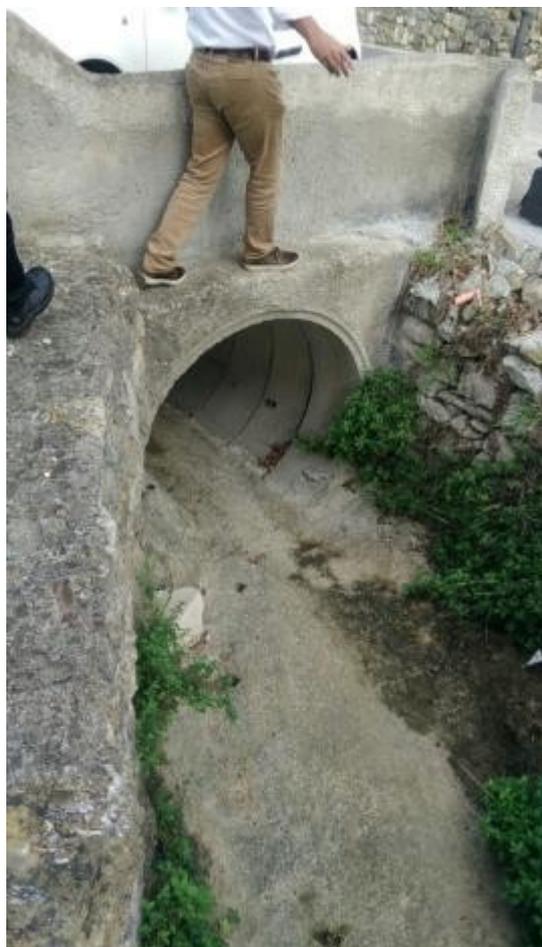
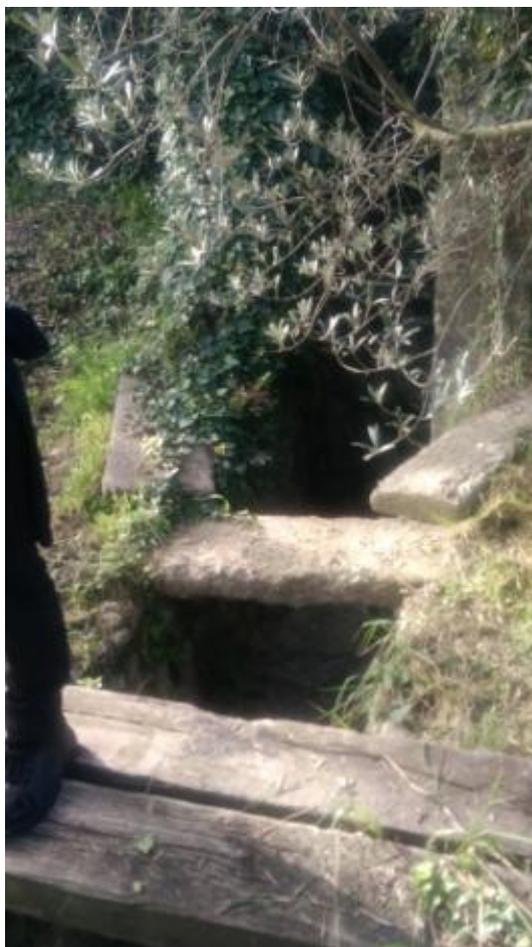
Sopra: problema erosione acqua alla base di un muro a retta e, sotto, due zone dello Stringaio lungo via del Castellaccio, a margine dei lotti privati

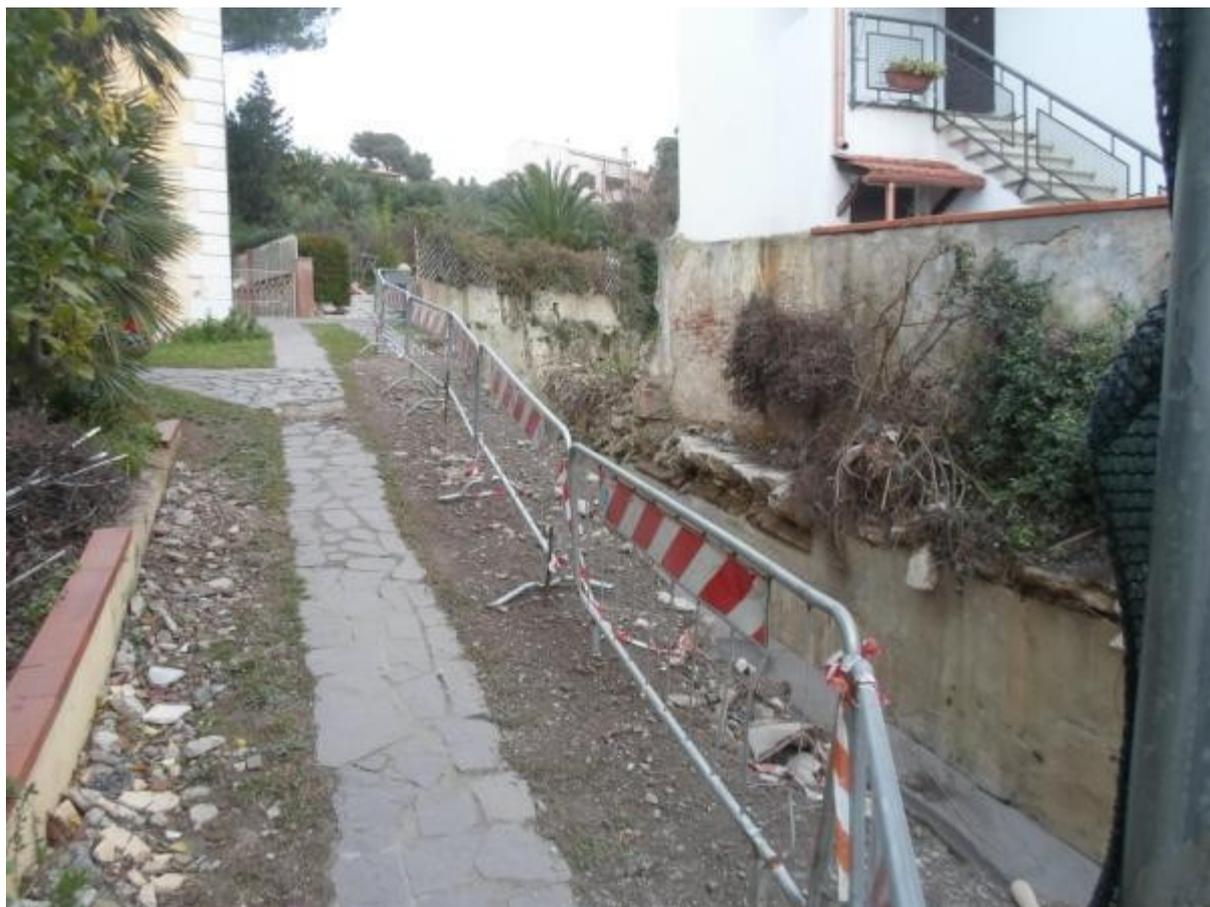
Sopra: lo Stringaio ripreso verso monte da Piazza delle Carrozze, ove è avvenuta la nota esondazione di settembre, L'alveo qui è cementato prima del tratto tombato che sottopassa la piazza.
