Comune di Livorno
PIANO STRUTTURALE 2

Oggetto: **QUADRO CONOSCITIVO GEOLOGICO**

Titolo: **APPROFONDIMENTO DI INDAGINE A SEGUITO EVENTI ALLUVIONALI
SETTEMBRE 2017**

**AGGIORNAMENTO INDAGINI GEOLOGICO-TECNICHE
A SEGUITO EVENTO ALLUVIONALE DEL 09-10 SETTEMBRE 2017**

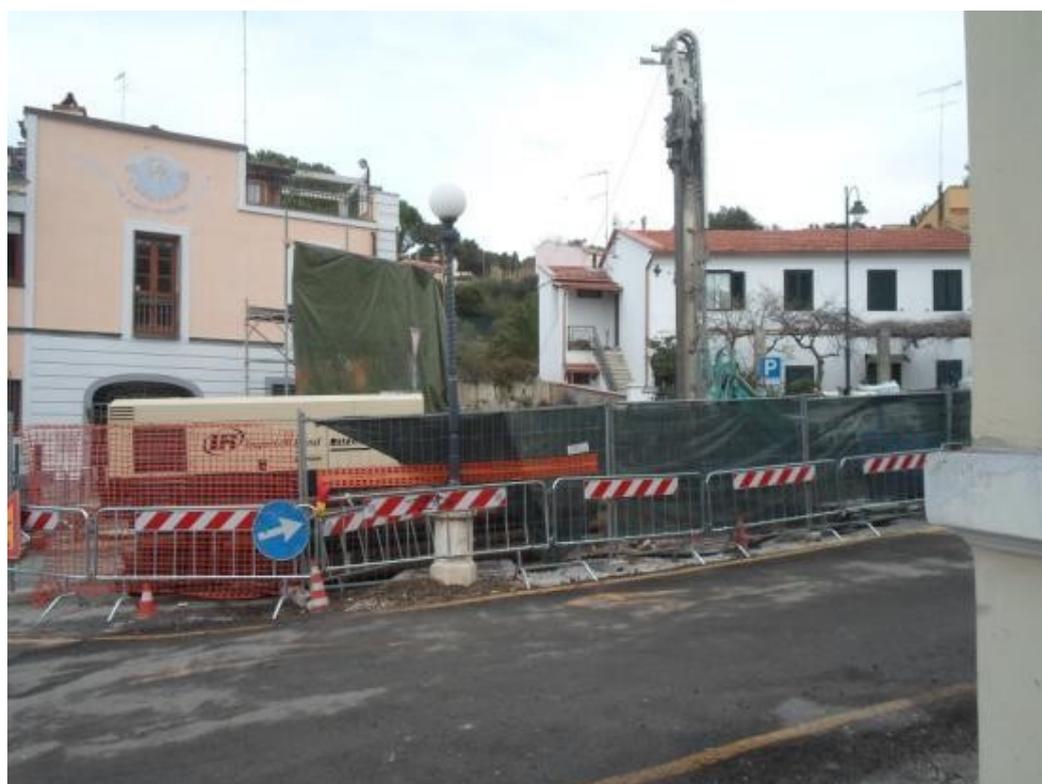
Sotto: il cantiere di sistemazione del tratto tombato iniziato a Gennaio 2018

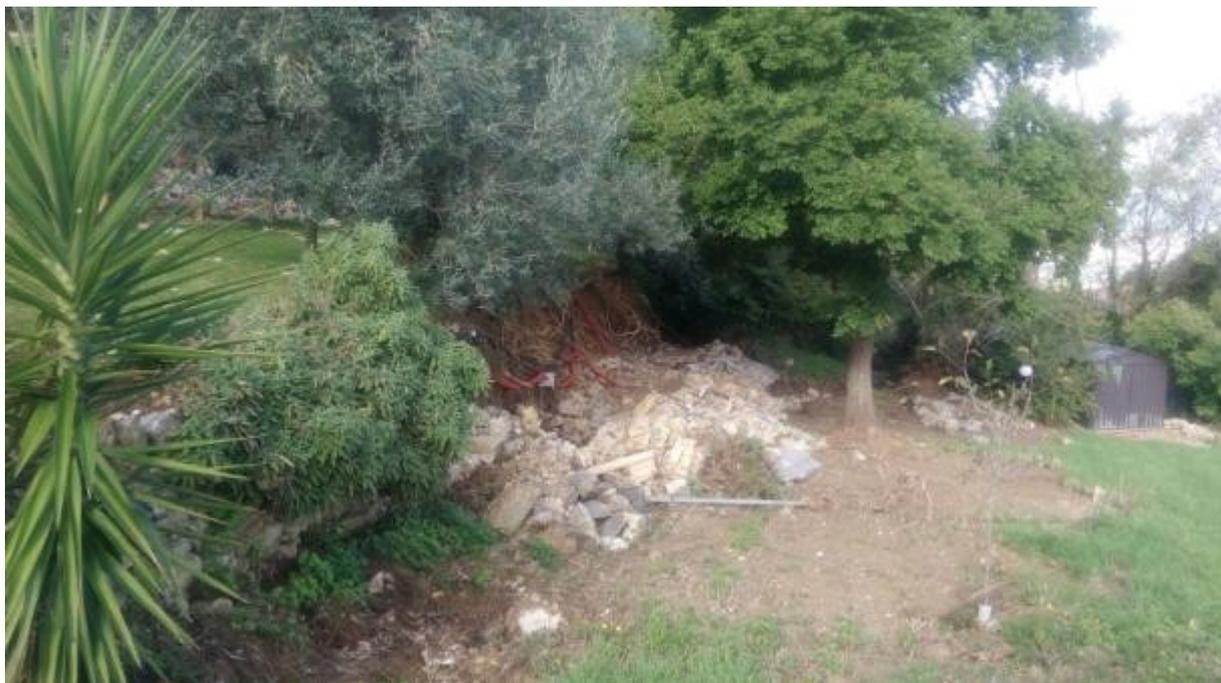
Sopra: un muro crollato sotto via Byron

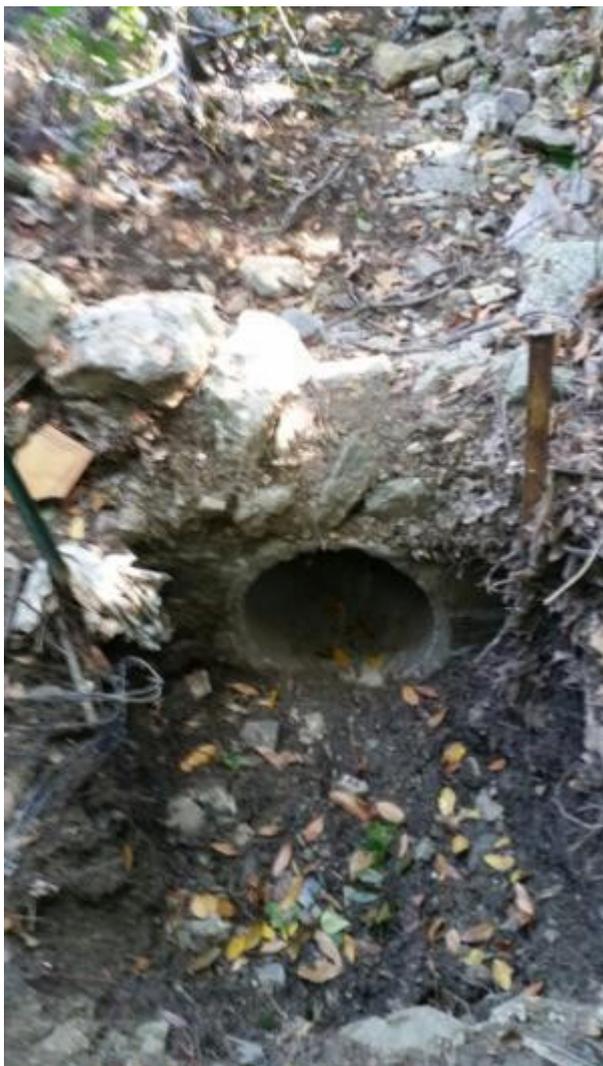
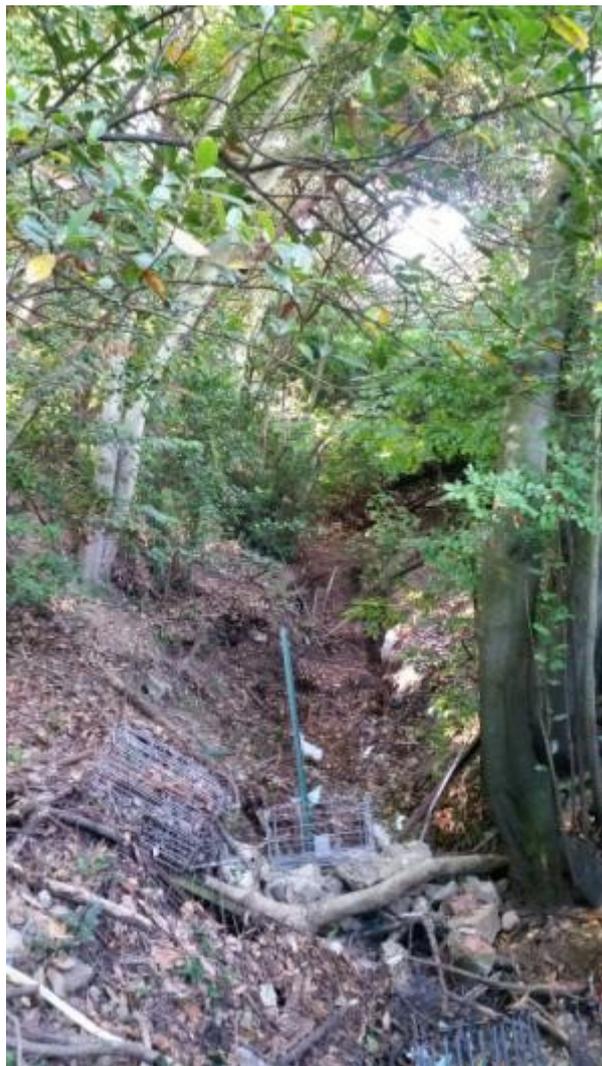
Sotto: a sx fosso tombato all'altezza di Via Byron 66, causa di numerosi allagamenti ad ogni evento meteorico rilevante (vedi alluvione), del quale il genio Civile ha chiesto l'inserimento nel reticolo idrografico. A DX alveo a giorno dissestato

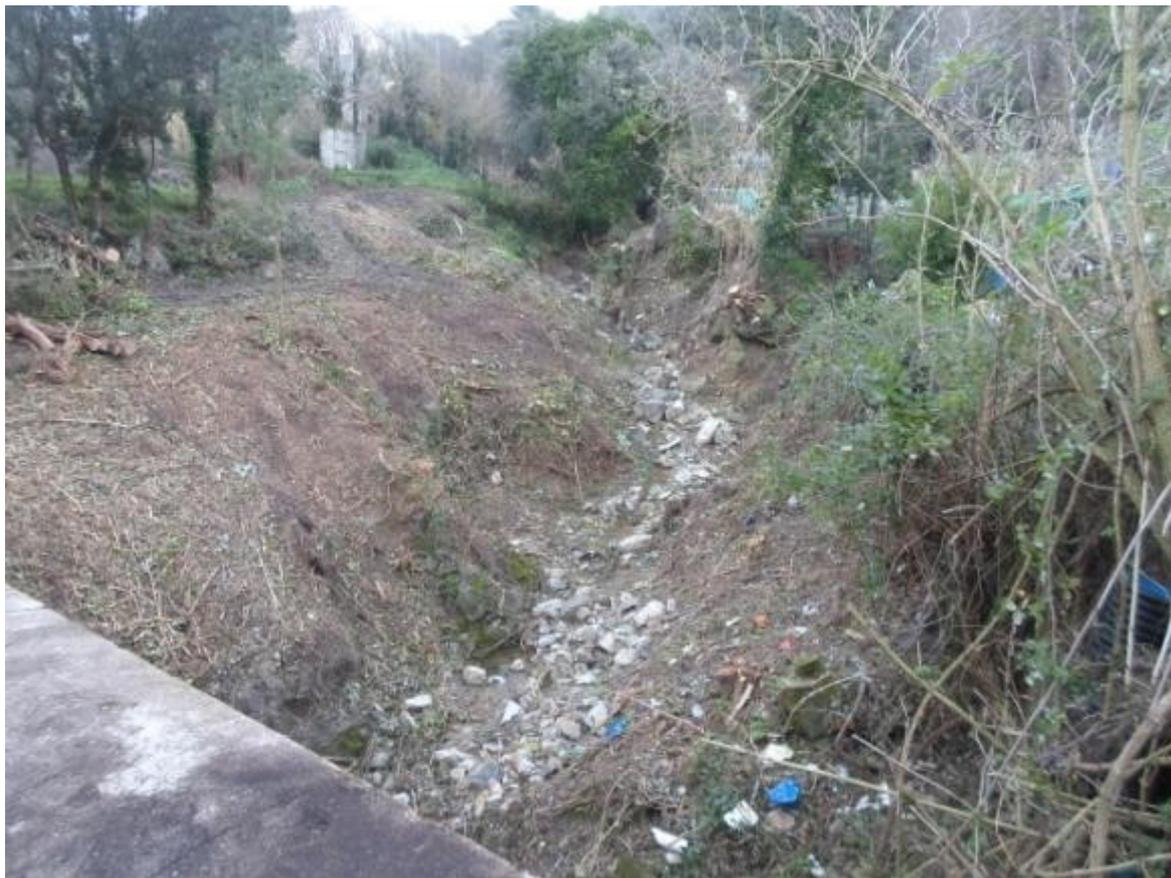
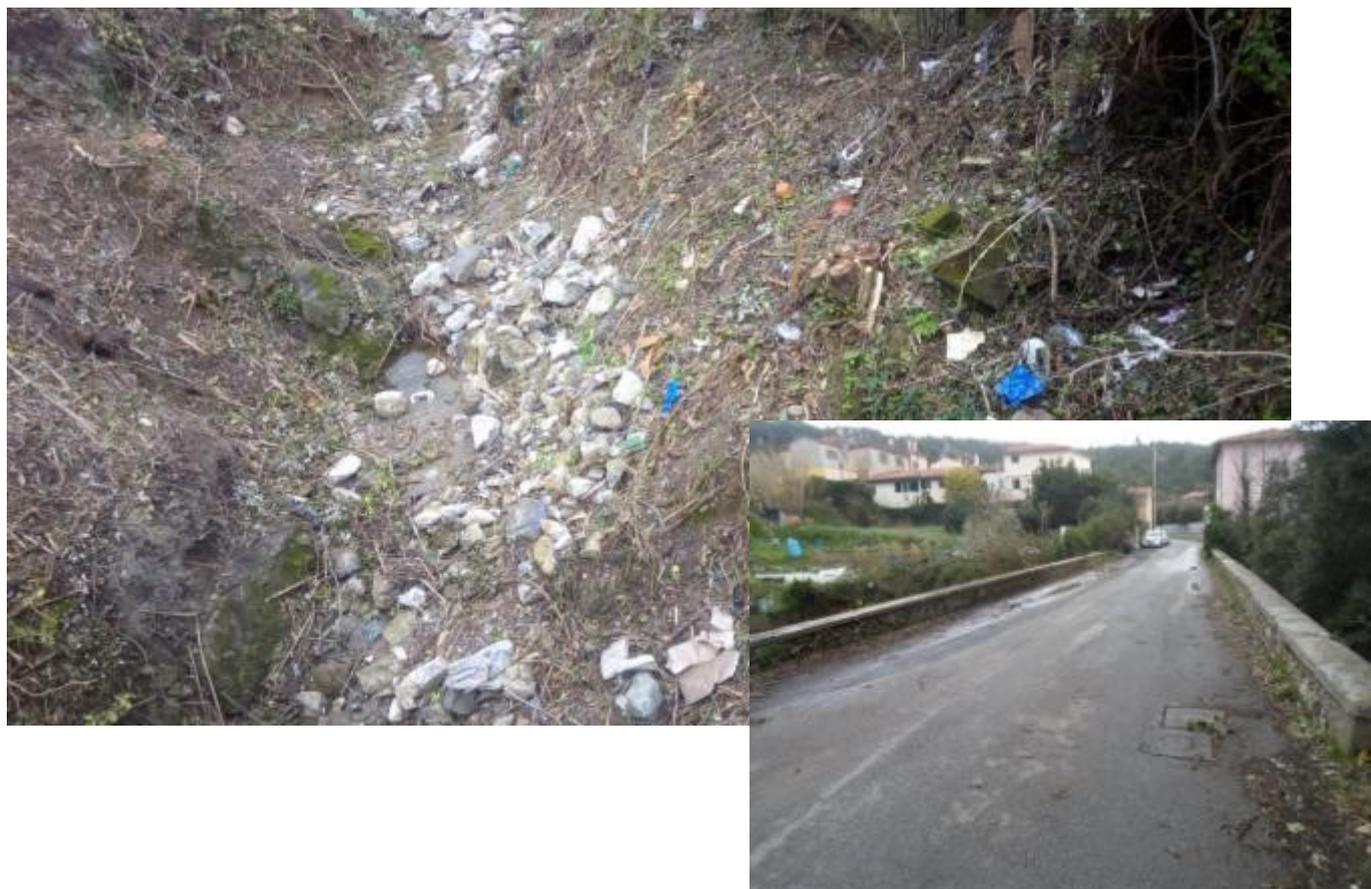
SETTORE 11 - MONTENERO - FOSSO DELLE CASINE (01-2018)

Sopra e sotto: Fosso delle Casine ripreso dal ponte stradale di Via Byron a Montenero (riquadro sotto a dx) in direzione monte. In evidenza la forte erosione delle sponde d'alveo e i materiali lapidei di notevoli dimensioni trascinati dalla piena del 10 settembre

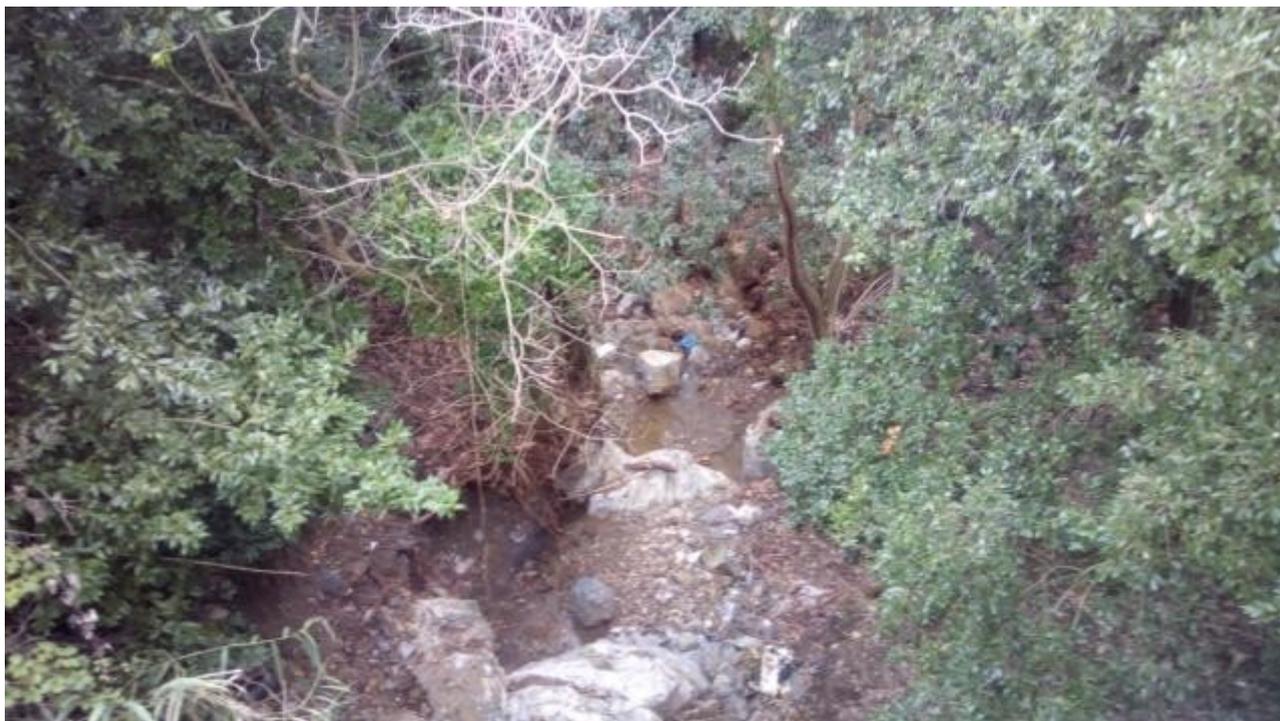
Sopra: Fosso delle Casine da via Byron verso valle. Stesse caratteristiche delle foto in pagine precedente

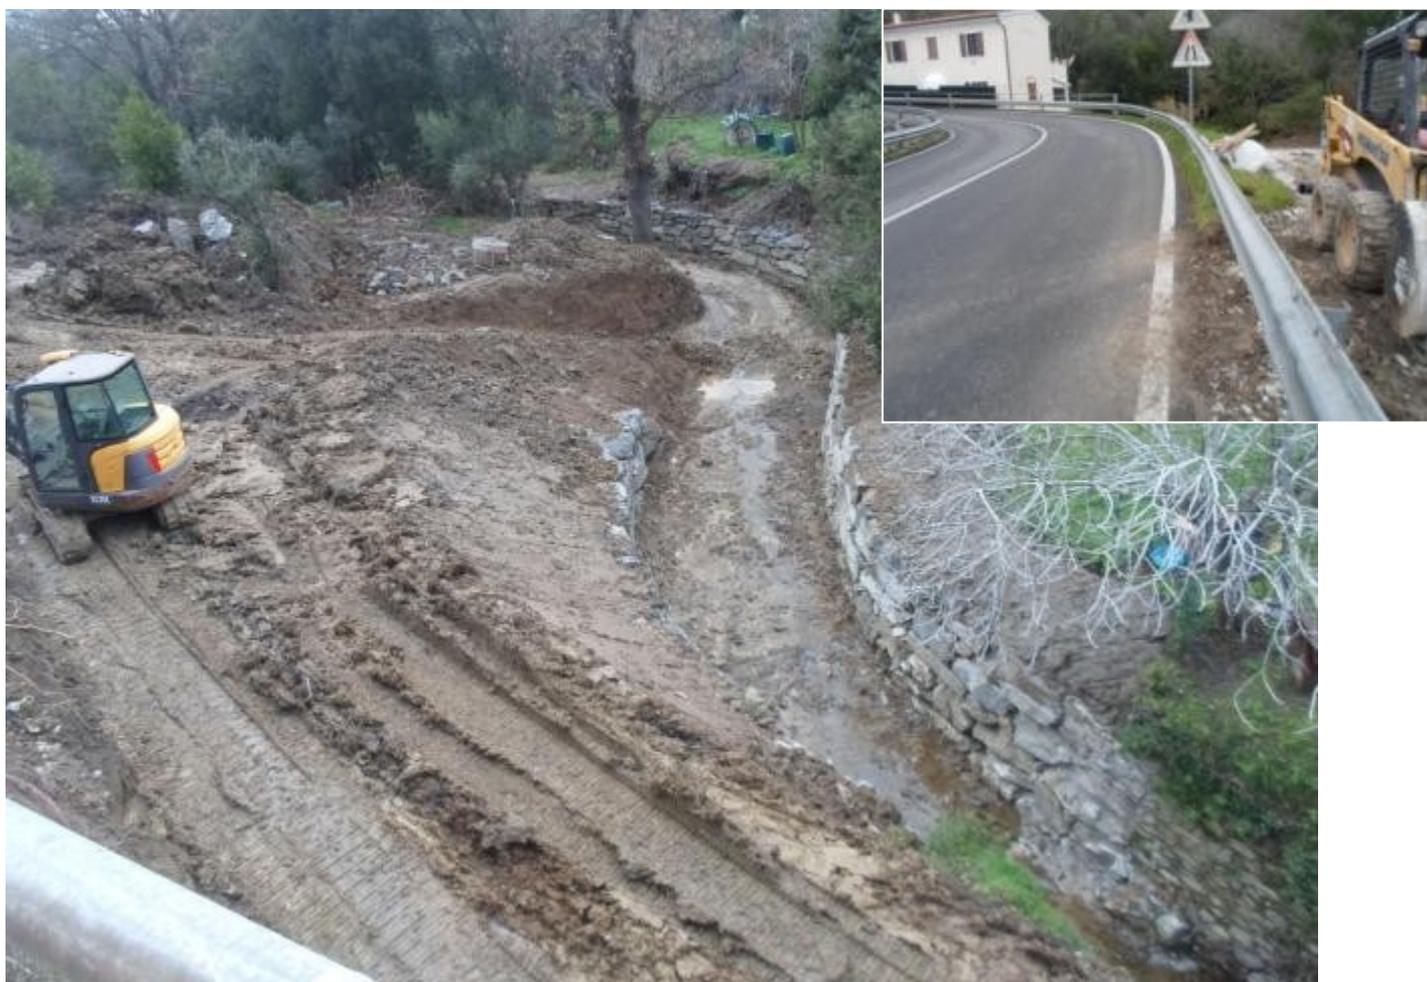
Sotto: Fosso delle Casine ripreso verso valle dal ponte di Via della Porcigliana (particolare a dx). Cantiere in corso per sistemare dissesto alveo dopo alluvione. Arginature con blocchi da scogliera

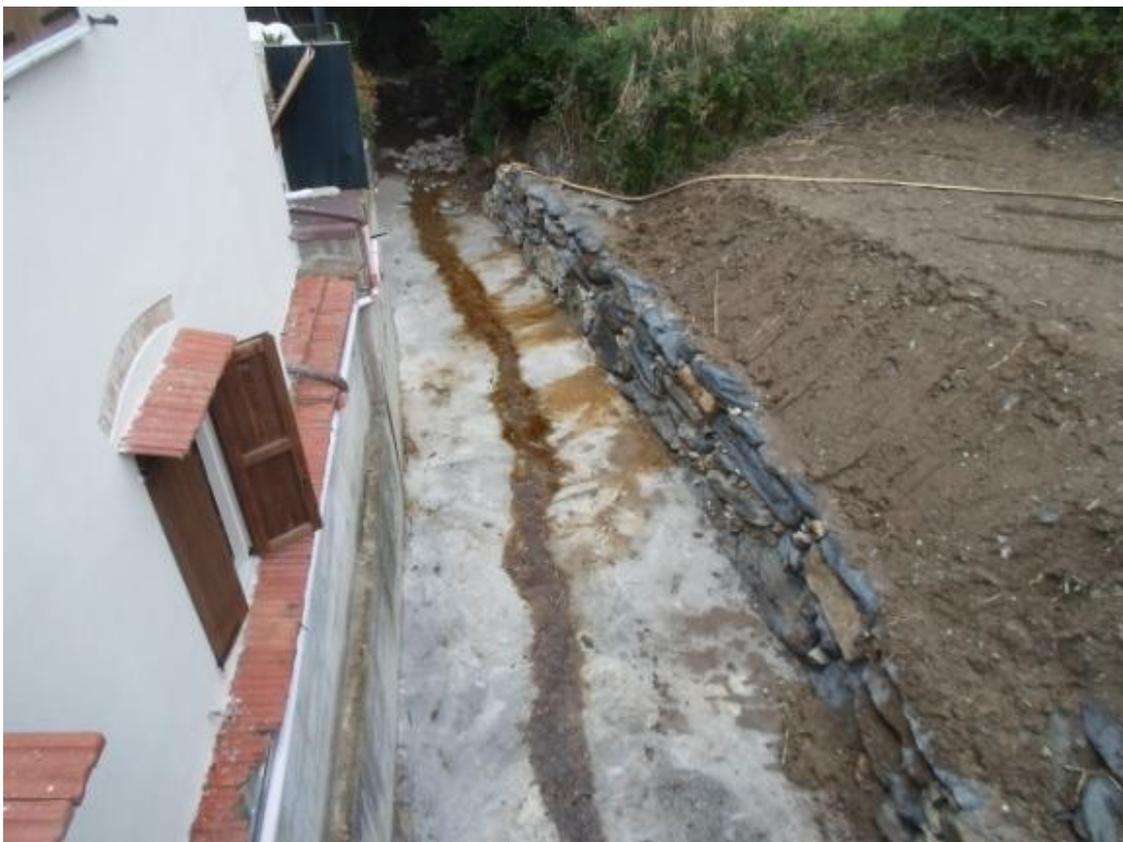
Sopra: Fosso delle Casine dal ponte di Via della Porcigliana verso monte. Ricostruzione della sponda sx d'alveo con blocchi lapidei alla base. Alveo cementato con sponda dx adiacente a fabbricato residenziale!!

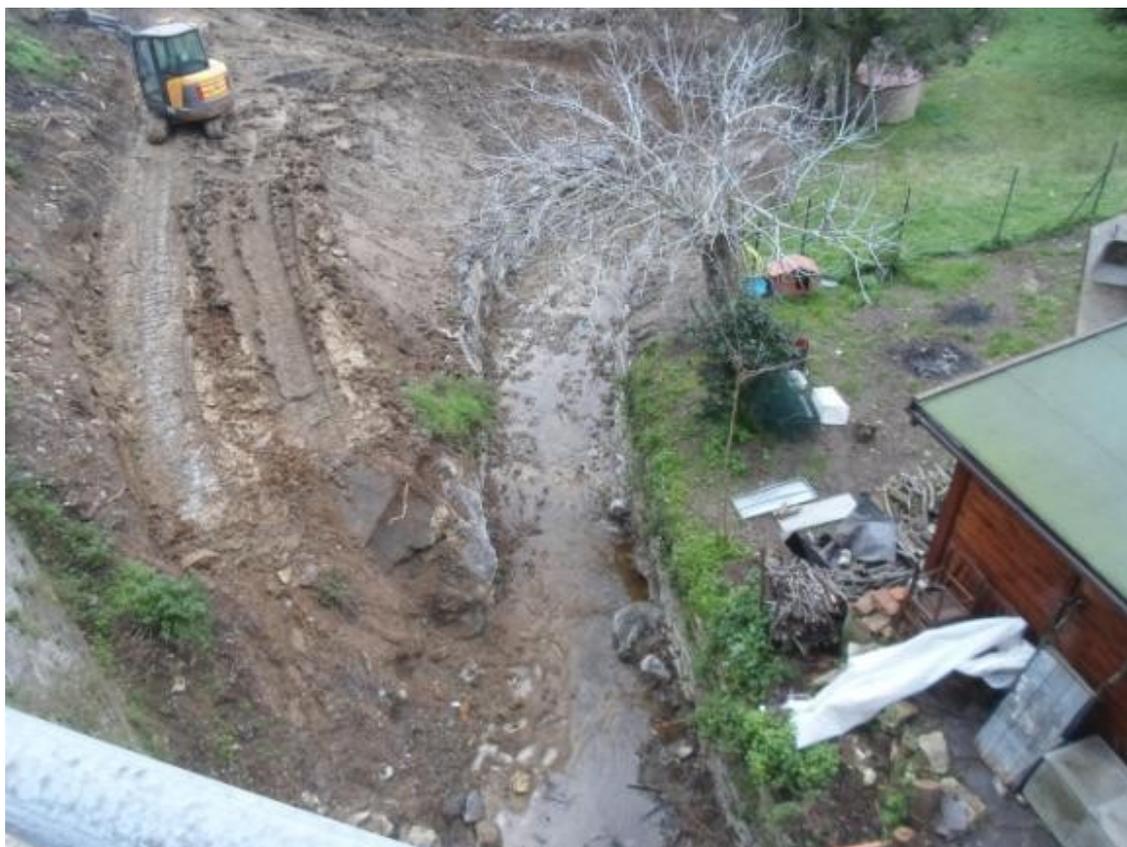
Sotto: ripresa del fosso verso valle. Si nota la grande mole di sedimenti esondati a sx e un lotto residenziale immediatamente a dx dell'alveo.

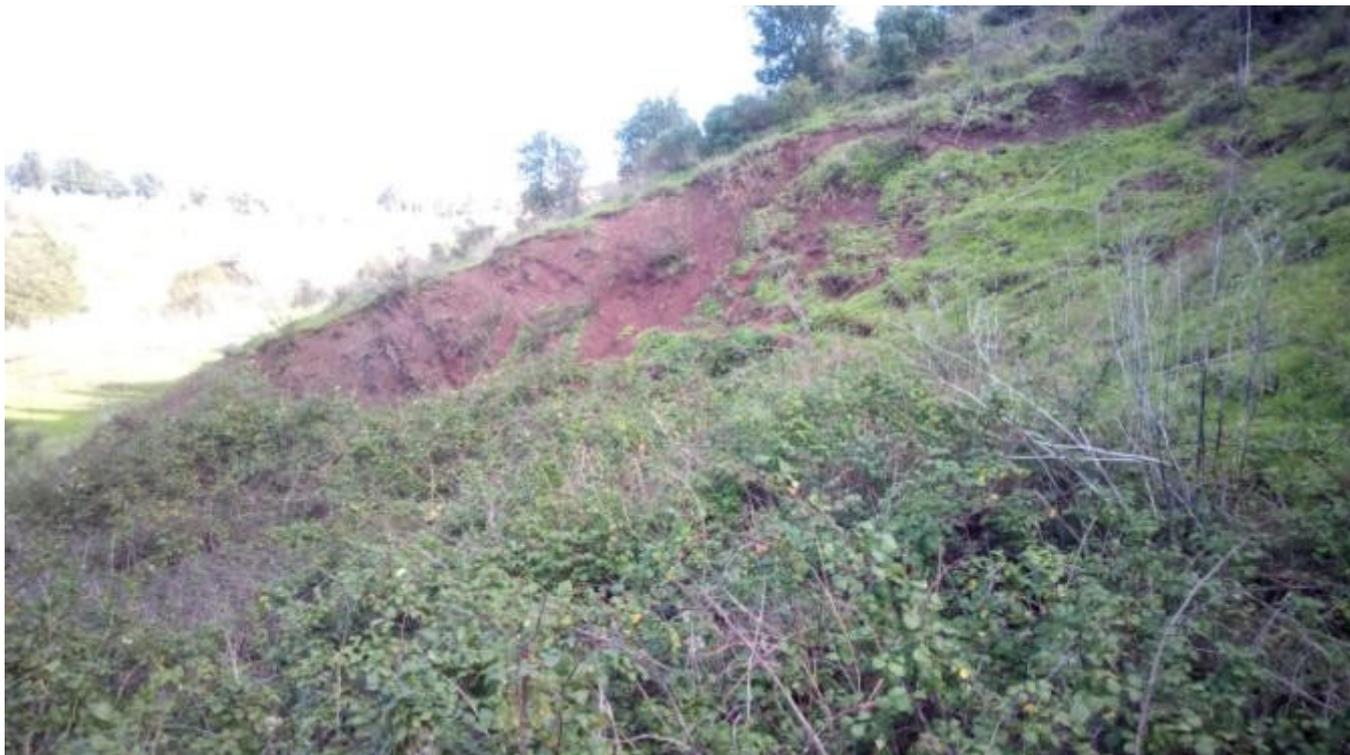
SETTORE 13 - TRATTO VALLE BENEDETTA - LIMONCINO (01-2018)

Sopra: Frana di medie dimensioni lungo SP5 Via della Valle Benedetta vicino al cimitero lato monte

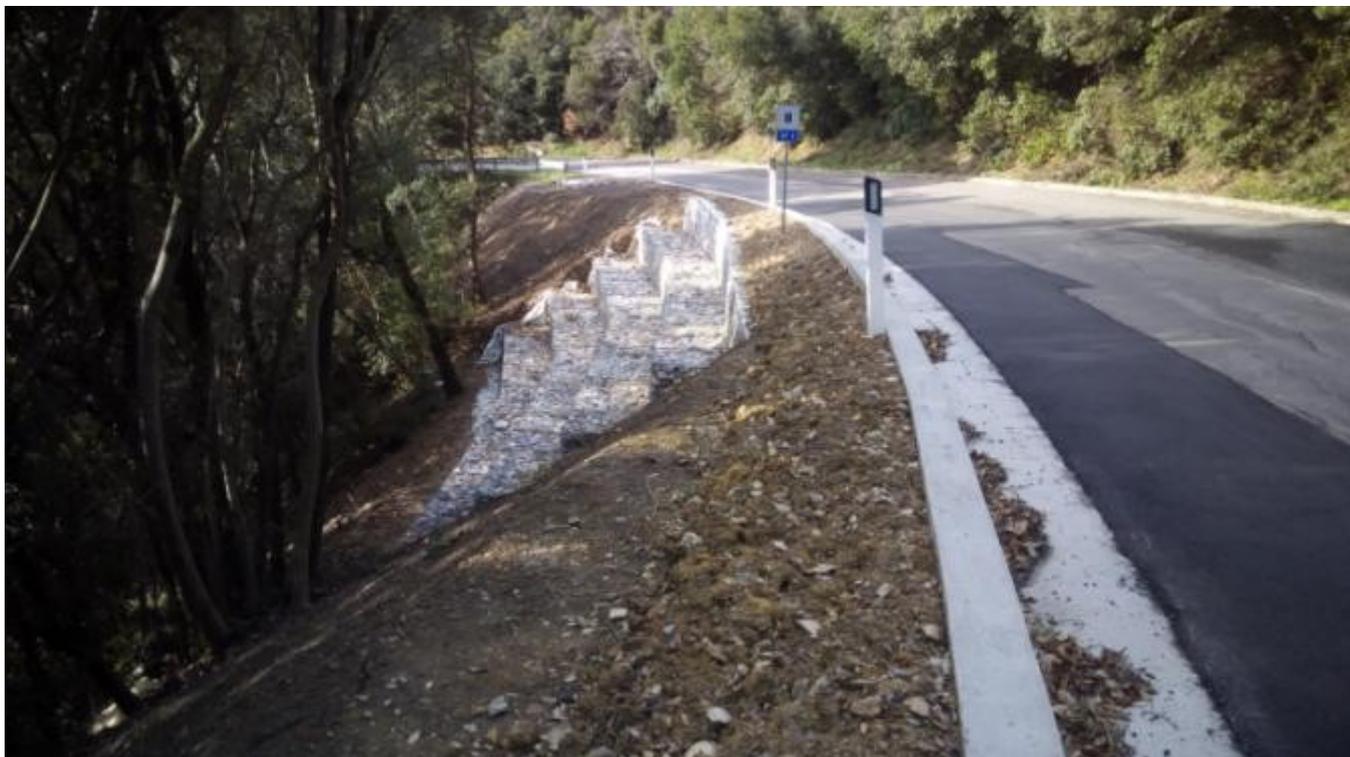
Sotto: Sistemazione frana strada lungo SP5 con gabbioni in pietrame, poco a valle di Valle Benedetta

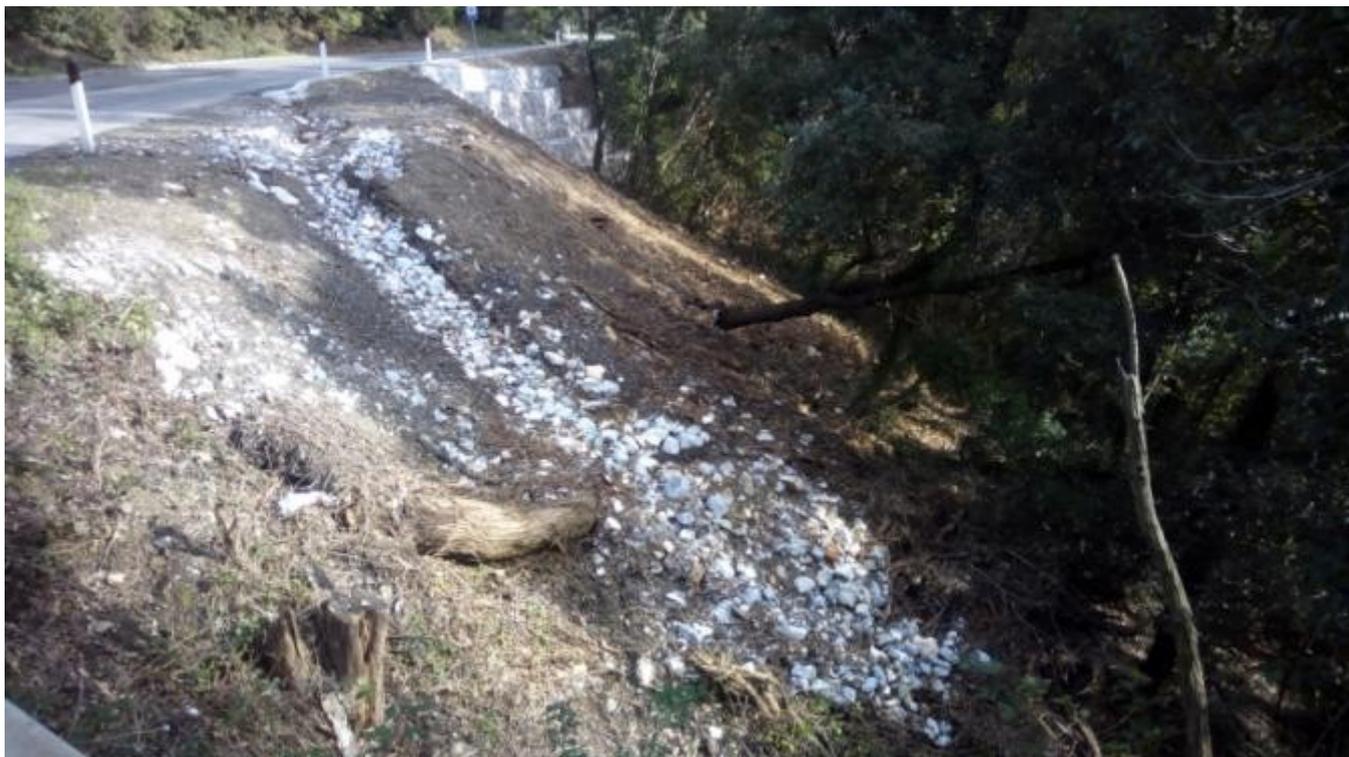
Sopra: l'opera di sostegno e, presso la curva, zona dissesto con ripristino morfologico del pendio

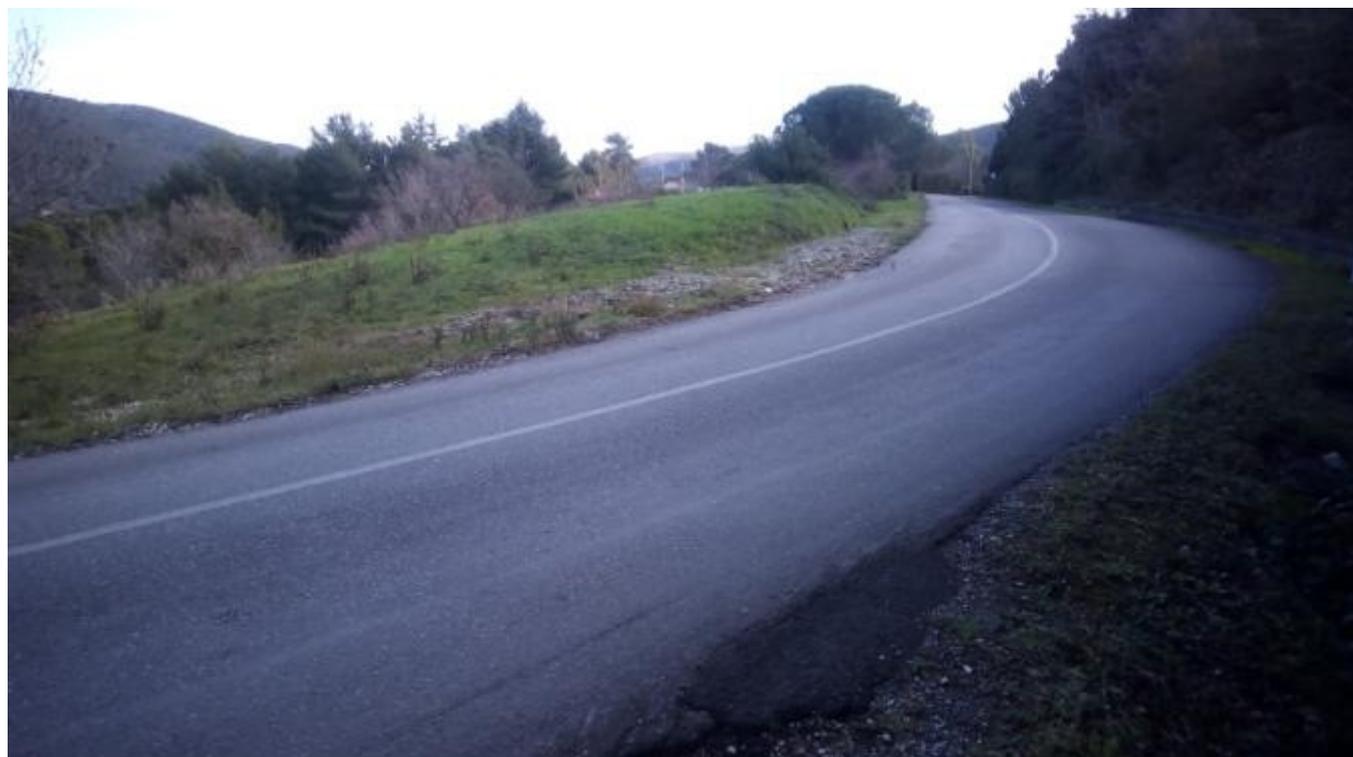
Sopra: muro di sostegno in gabbioni lungo la SP5.

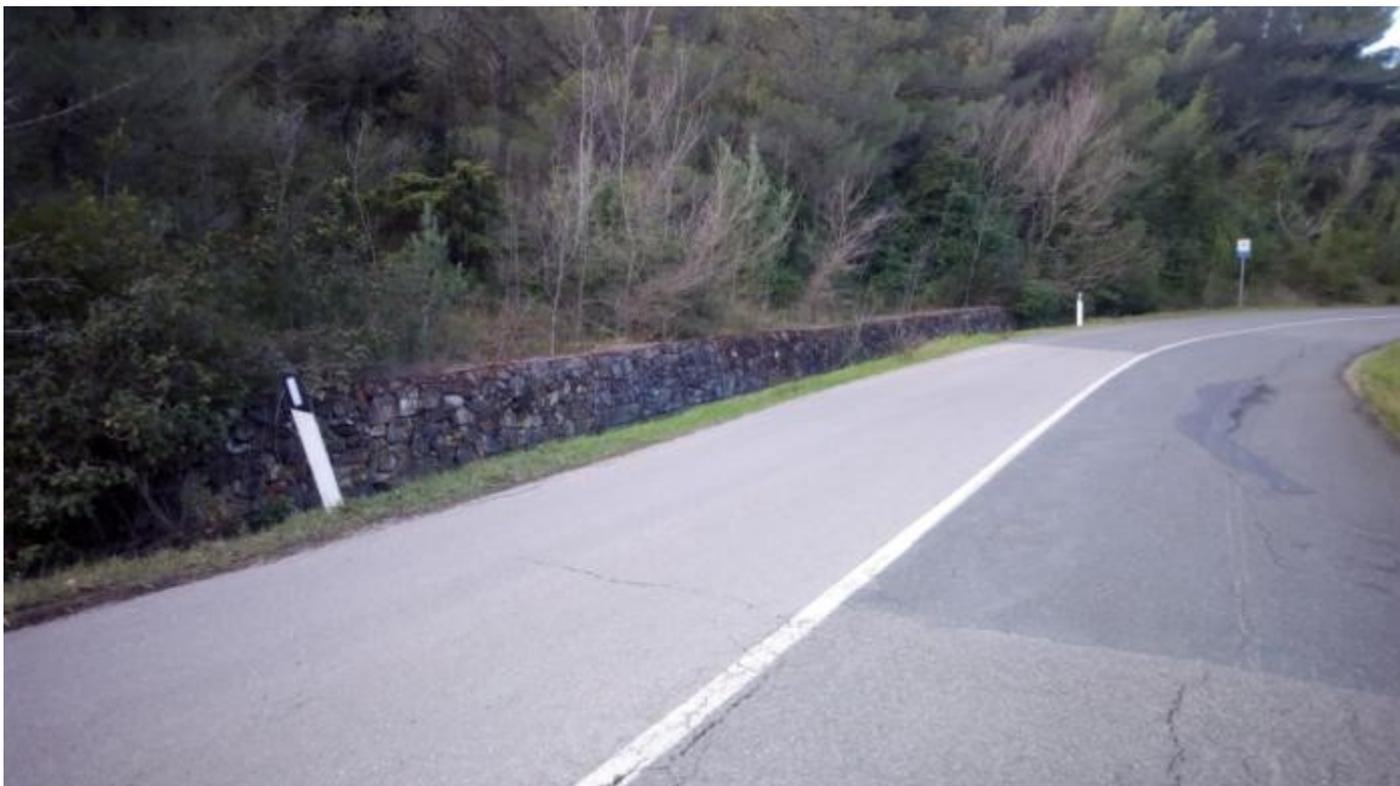
Sotto: frana di alcuni anni or sono lungo SP5 non ancora ripristinata

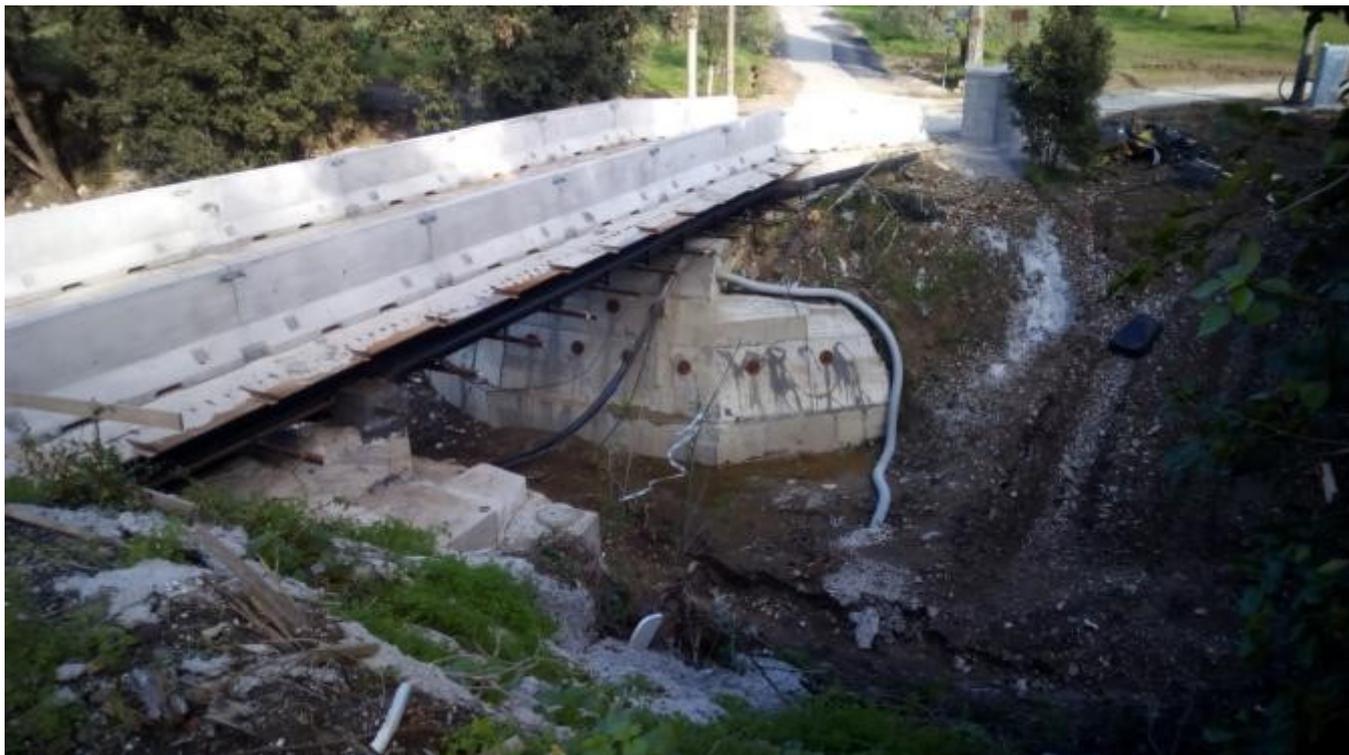
SETTORE 14 - FOSSO RIOMAGGIORE - ZONA LIMONCINO - VIA DELLE VALLICELLE (01-2018)

Sopra: il ponte sul Riomaggiore lungo Via delle Vallicelle in loc. Limoncino, ricostruito l'alluvione.

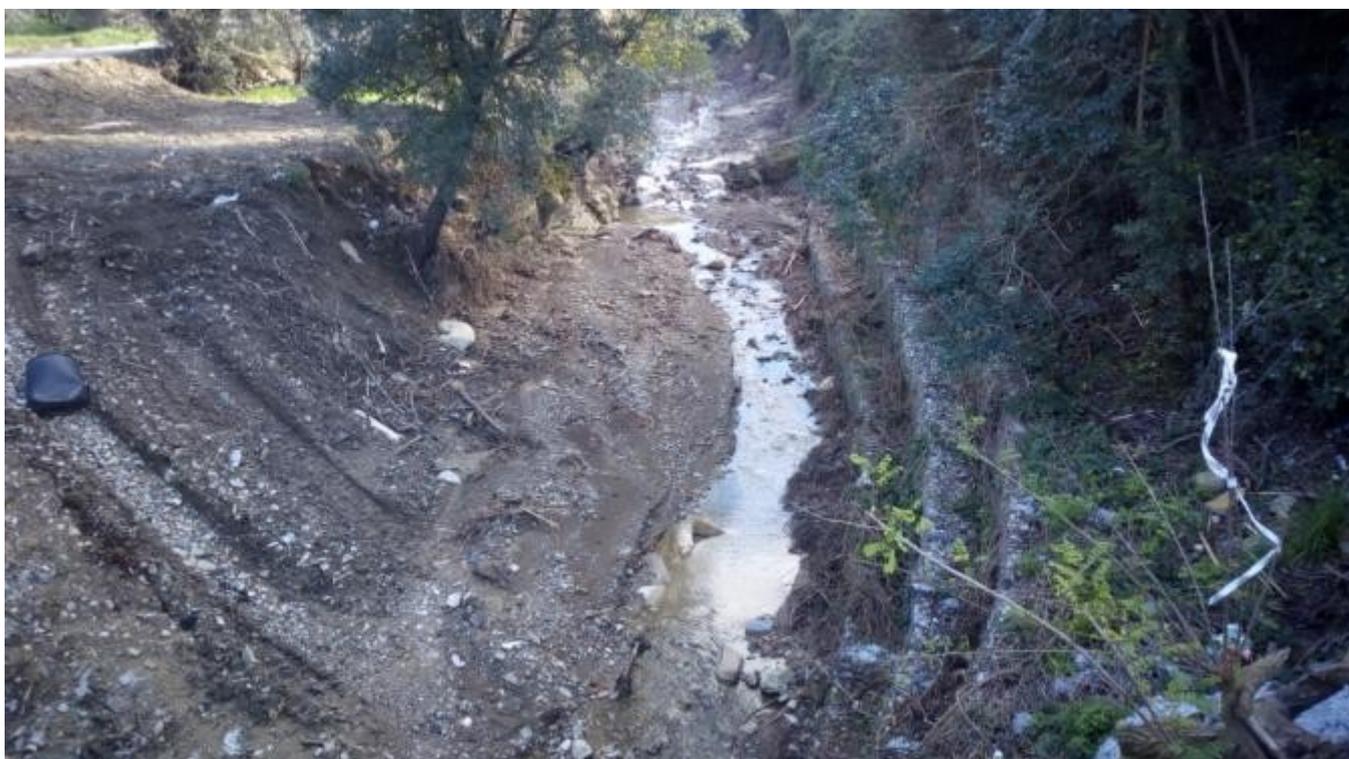
Sotto: ripresa in direzione monte dal ponte, con forte erosione alveo sul lato dx idrografico legata alla nota alluvione e gabbioni preesistenti sul lato opposto (lato strada SP5)

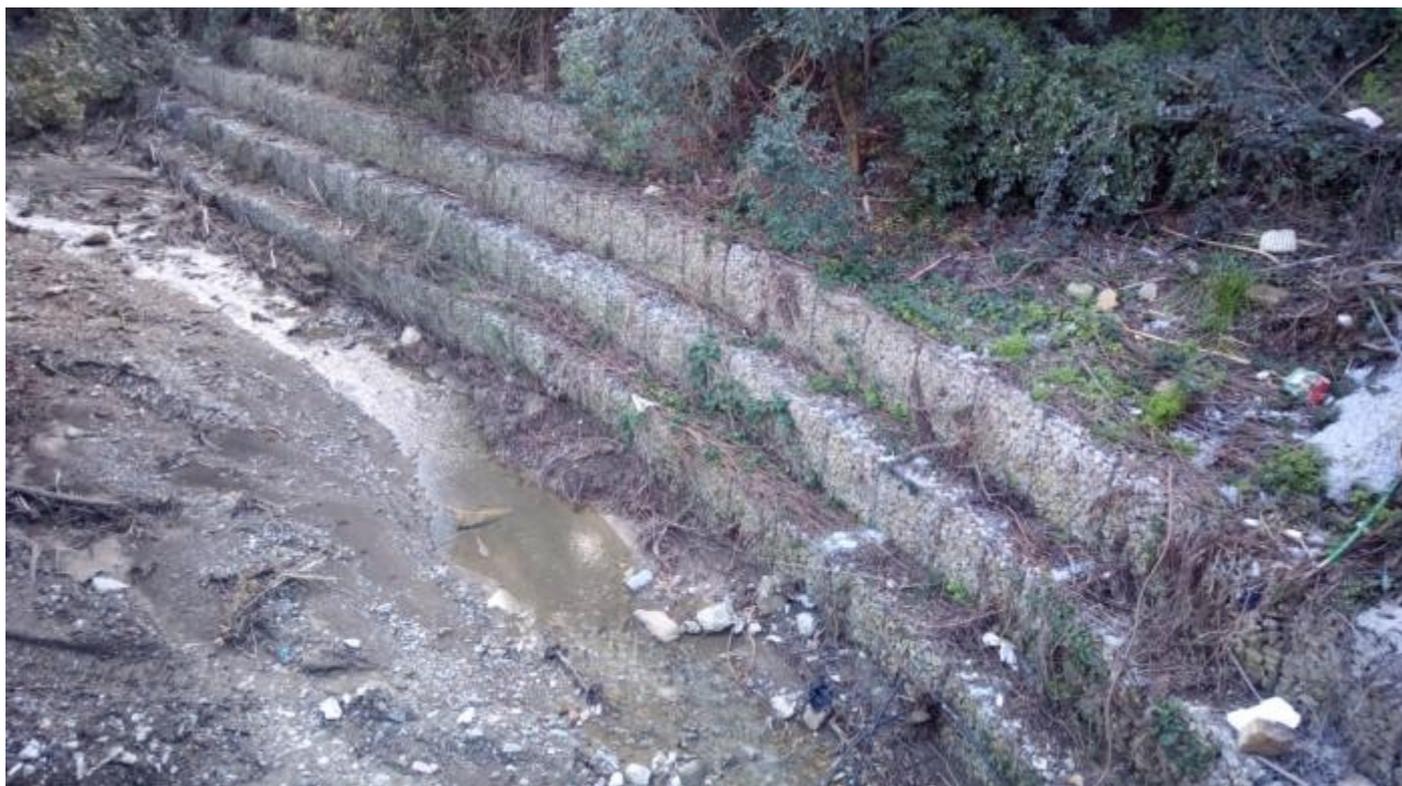
Sopra: dettaglio dei gabbioni di sostegno alveo sul lato sx.

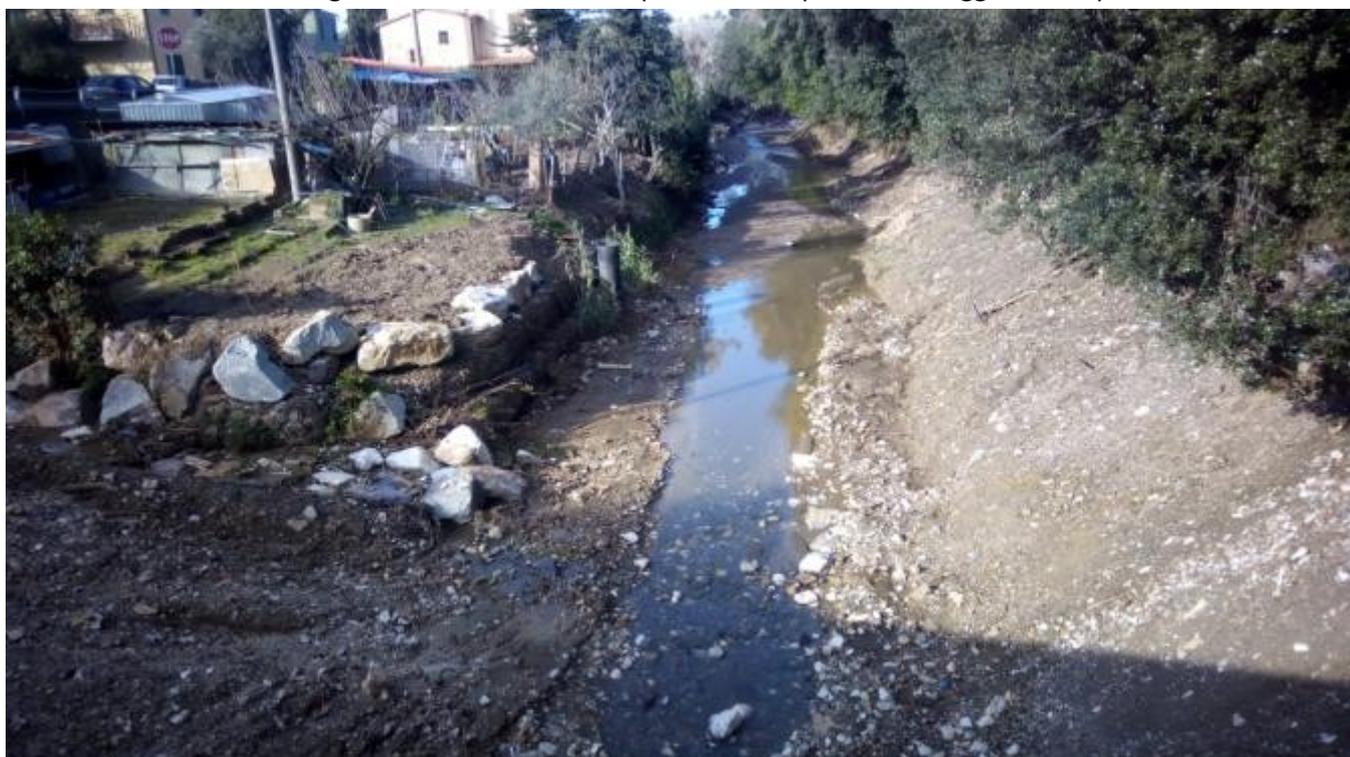
Sotto: il Riomaggiore verso valle ripreso dal ponte. Alveo parzialmente risagomato sul lato dx e consolidato con blocchi scogliera sul lato sx ove sono presenti lotti privati danneggiati dalla piena

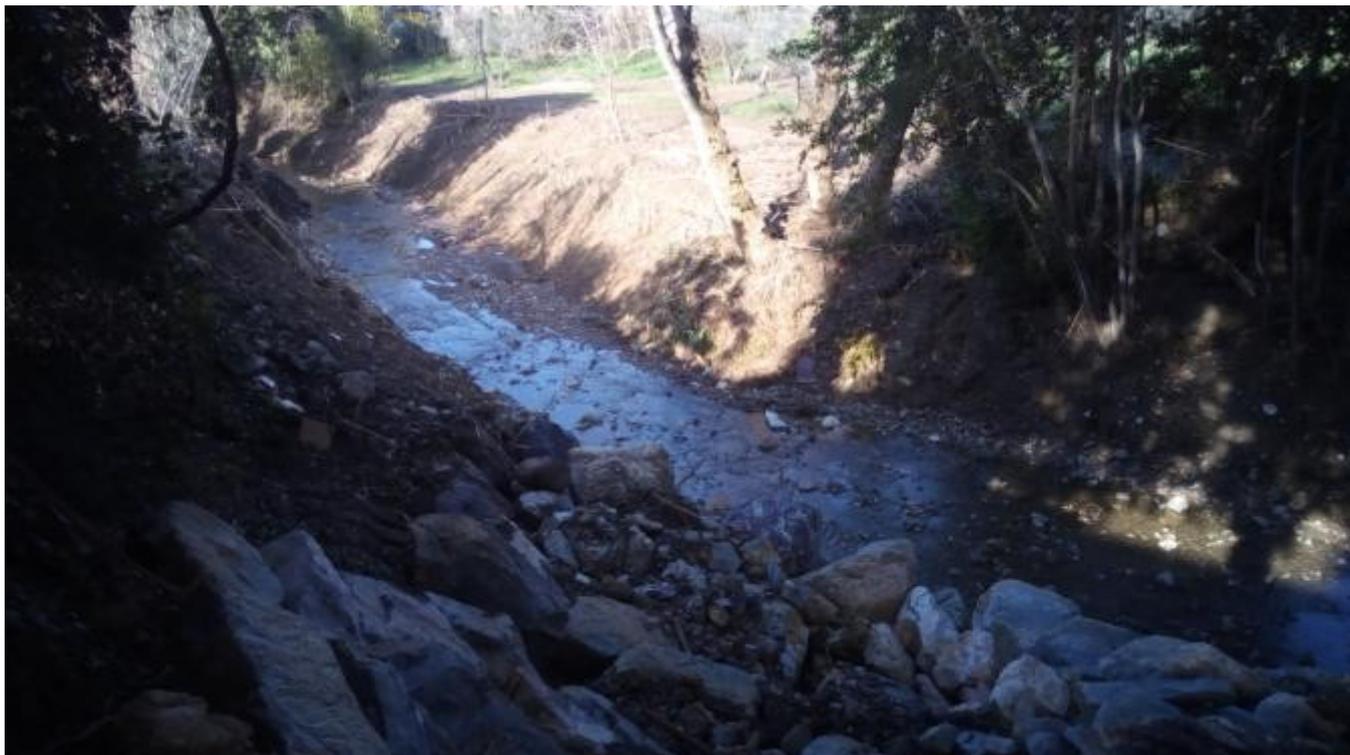
SETTORE 15 - FOSSO RIOMAGGIORE - DA LIMONCINO A VIA DI LEVANTE (01-2018)

Sopra: panoramica alveo verso valle zona Limoncino dopo ponte Vallicelle

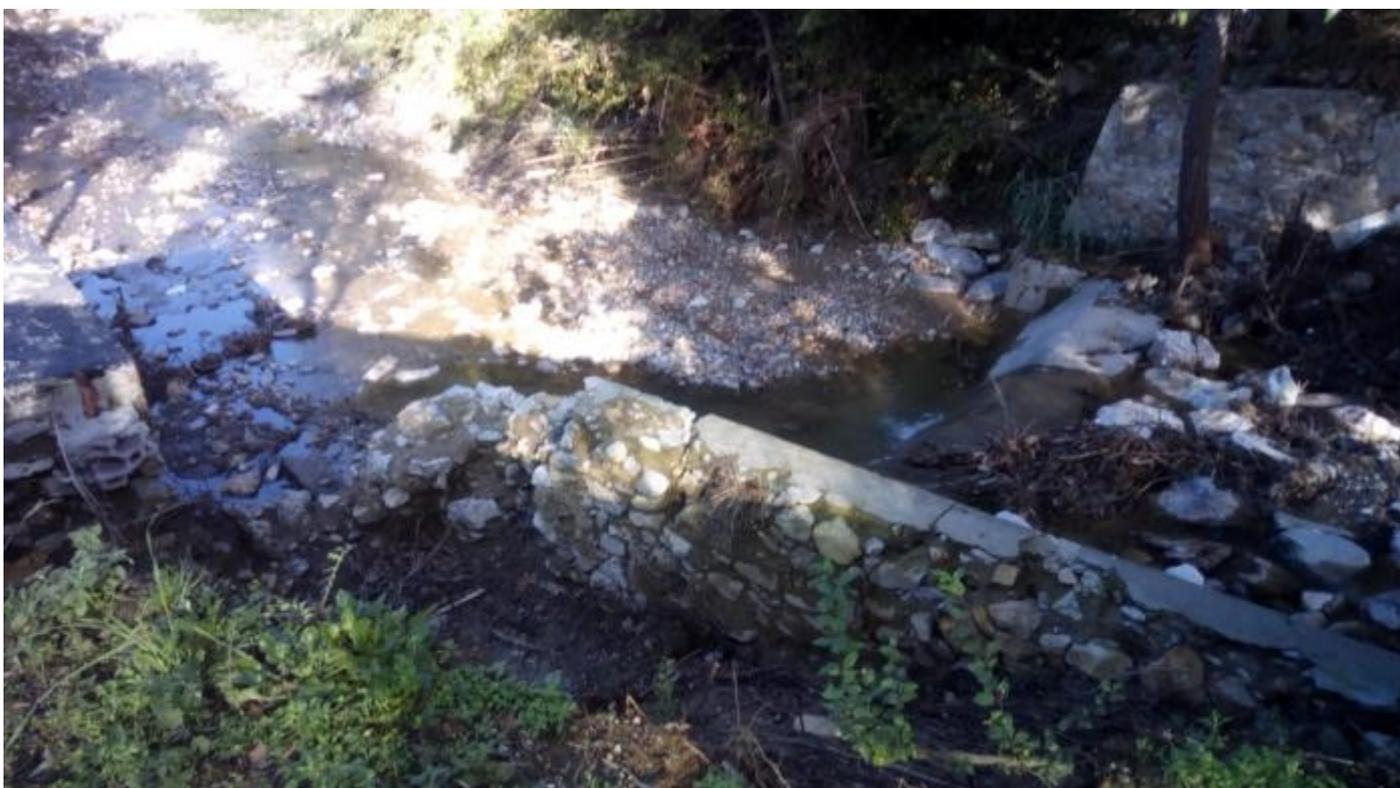
Sotto: immagine settore davanti rimessaggio Camper, con distruzione di un vecchio muro a retta sul lato sx e forte erosione sul dx

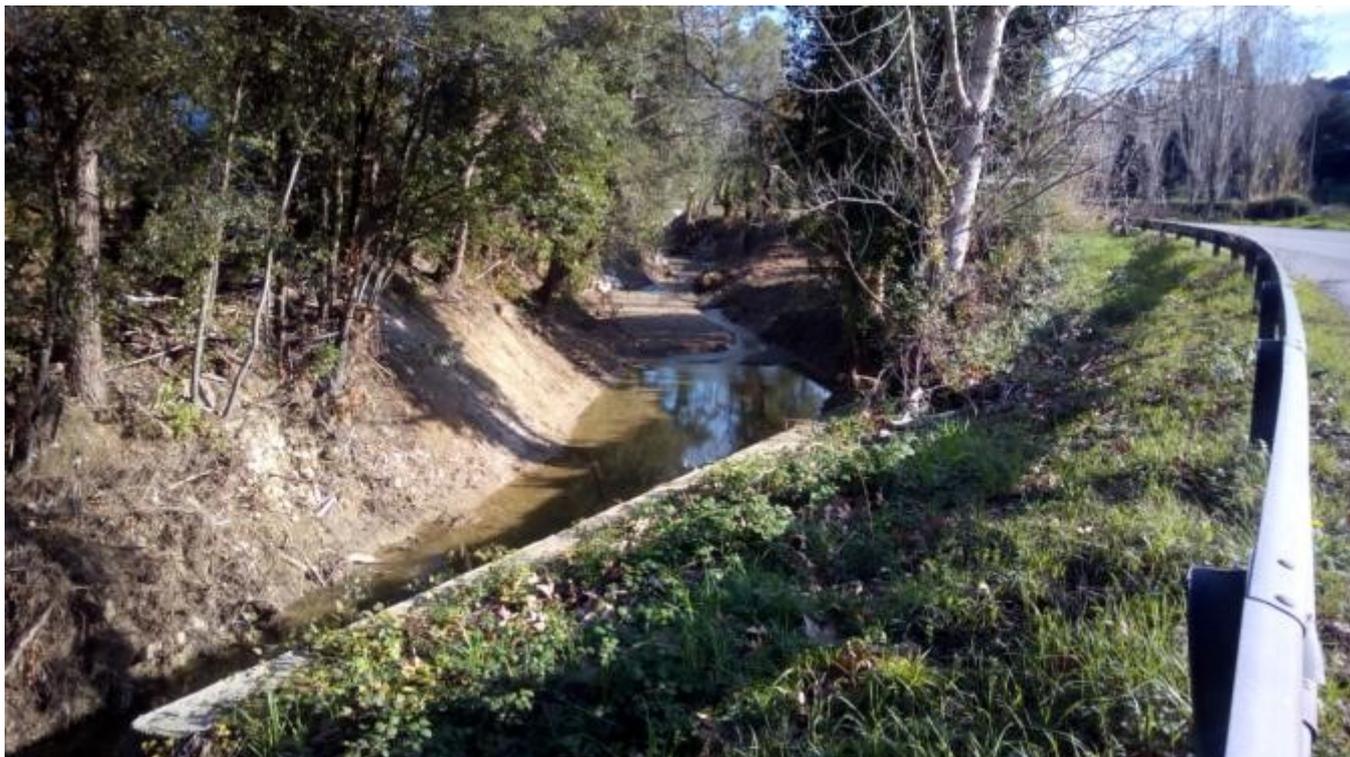
Sopra: immagine alveo verso monte, sempre davanti rimessaggio camper
