Comune di Livorno
PIANO STRUTTURALE 2

Oggetto: **QUADRO CONOSCITIVO GEOLOGICO**

Titolo: **APPROFONDIMENTO DI INDAGINE A SEGUITO EVENTI ALLUVIONALI
SETTEMBRE 2017**

**AGGIORNAMENTO INDAGINI GEOLOGICO-TECNICHE
A SEGUITO EVENTO ALLUVIONALE DEL 09-10 SETTEMBRE 2017**

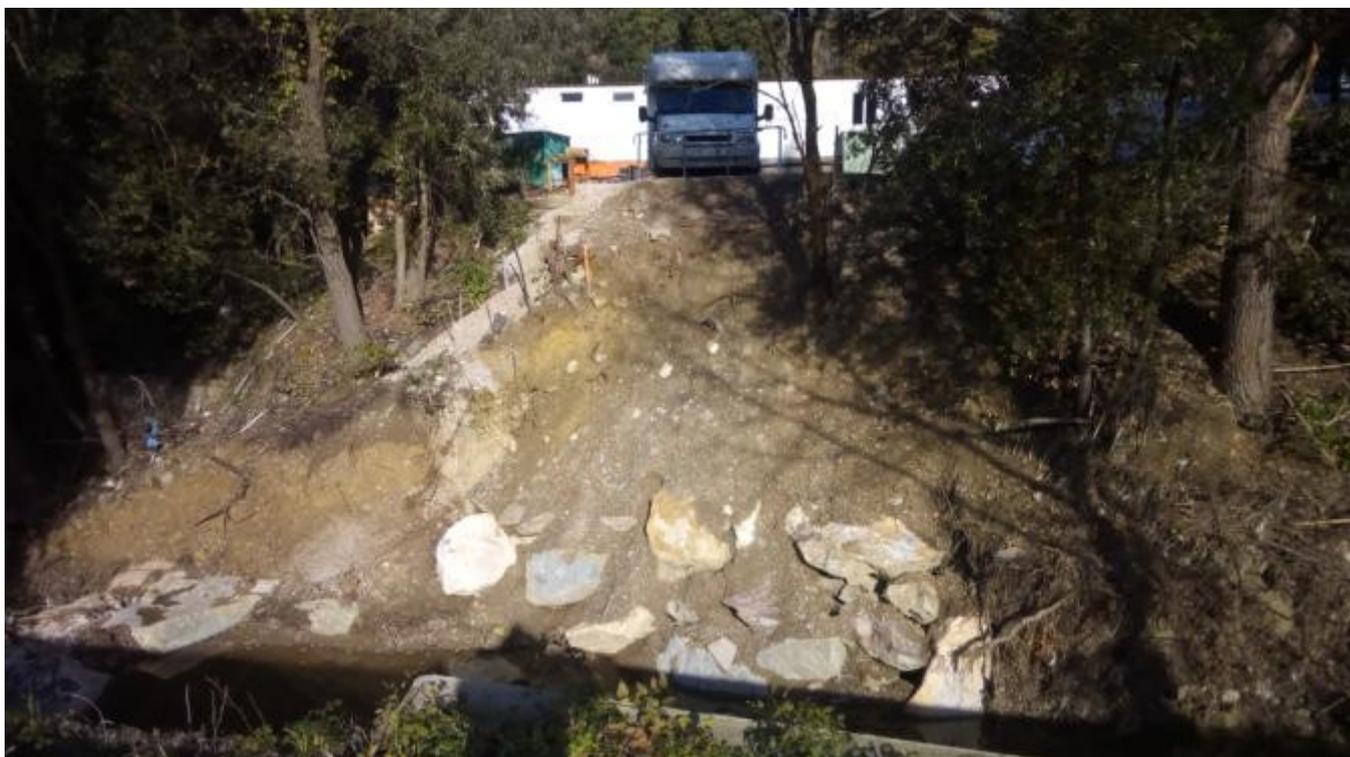
Sotto. sponda fortemente erosa dall'alluvione e parzialmente ripristinata e consolidata con blocchi da scogliera alla base

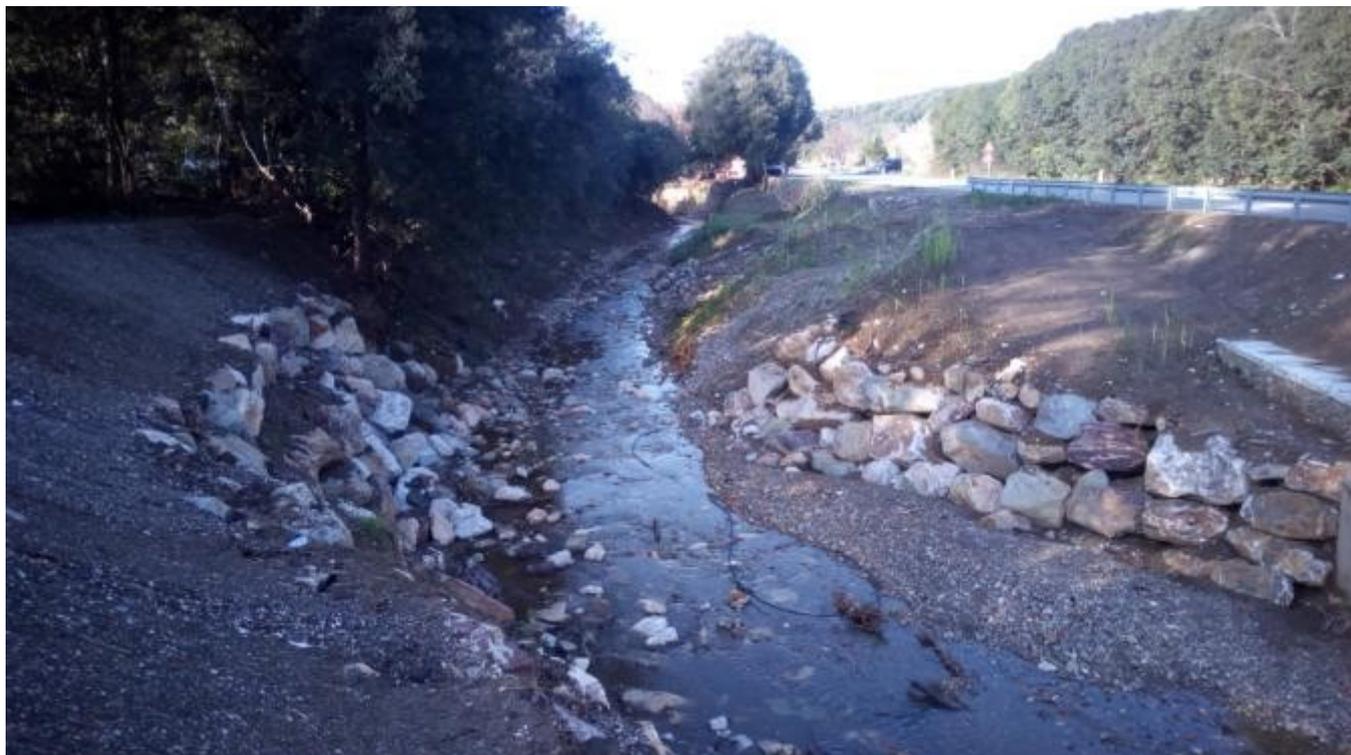
Sopra: immagine verso valle dopo il primo sottopasso della SP5.
Ripristino parziale alveo dopo alluvione con blocchi scogliera lungo la curva

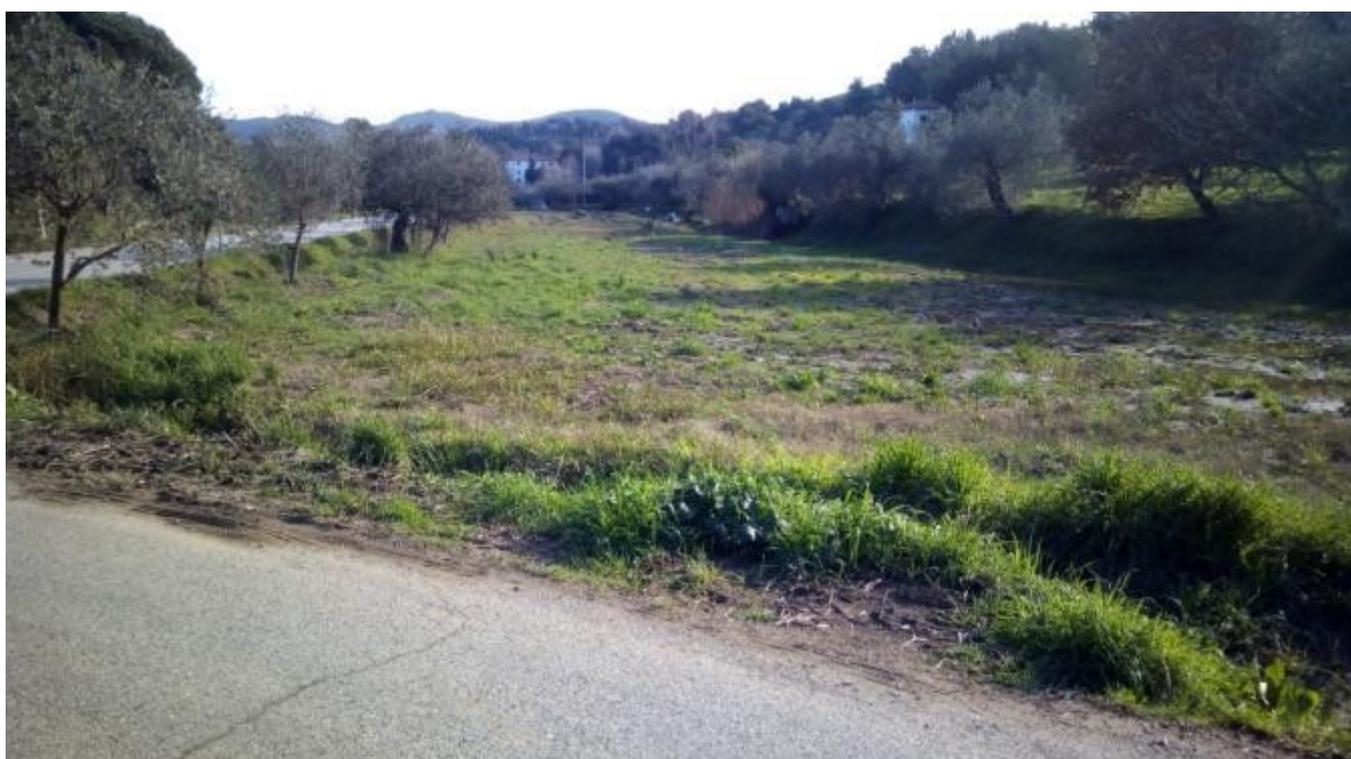
Sotto: settore allagato a lato SP5 (sx idrografica): ripresa verso monte presso via del Limoncino

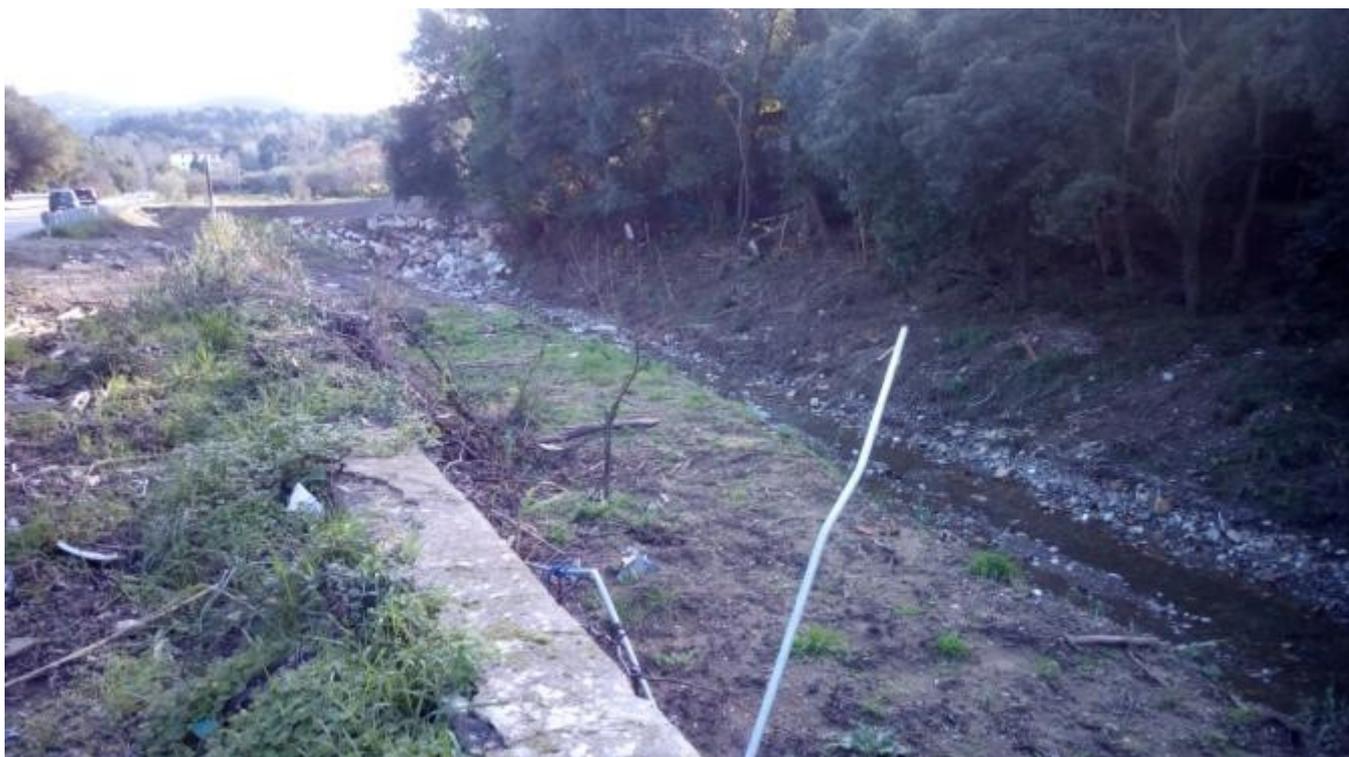
Sopra: zona interessata dall'alluvione poco a valle del primo sottopasso della SP5

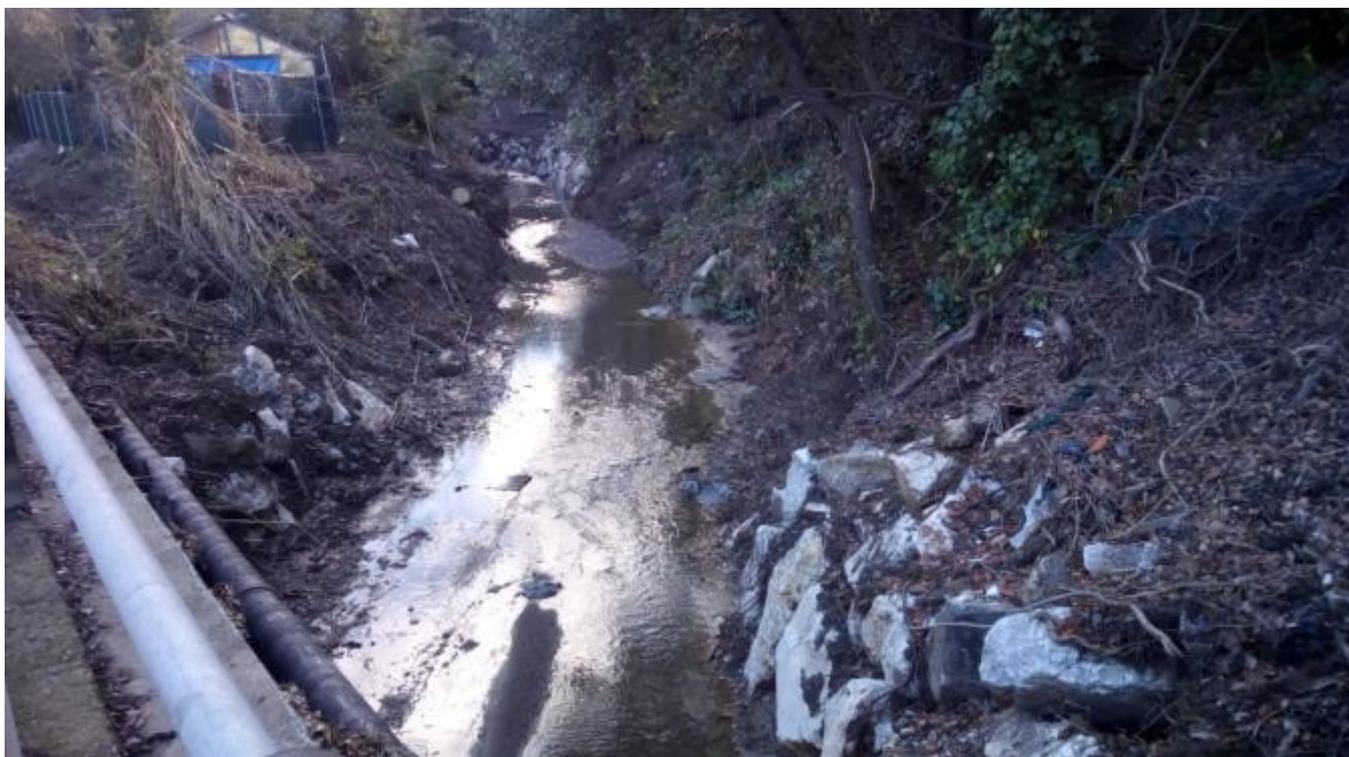
Sotto: evidenti dissesti di sponda, parzialmente ripresi da recenti interventi con blocchi da scogliera e risagomature, presso il secondo sottopasso della SP5. Ripresa verso monte

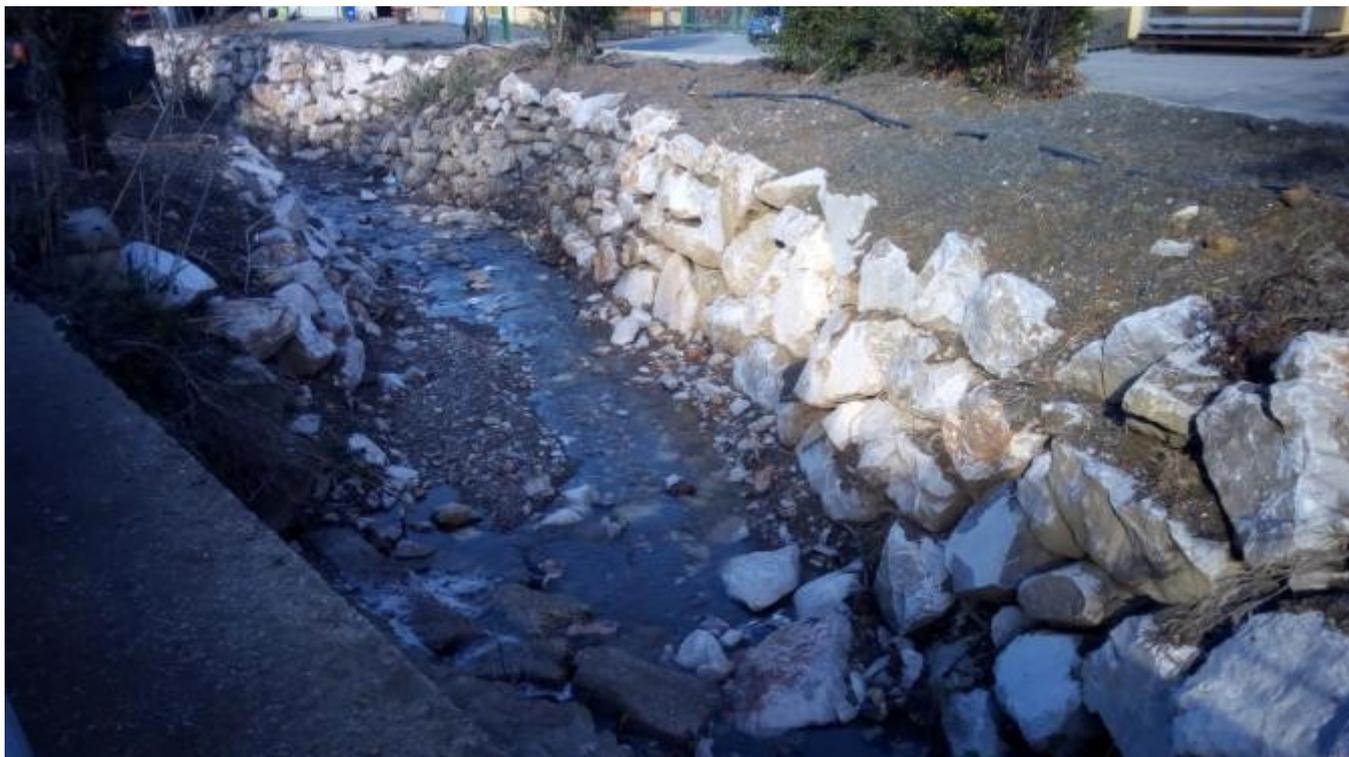
Sopra: rifacimento e consolidamento delle sponde, soprattutto della dx, poco a valle del 2° sottopasso della SP5.
Ripresa verso valle

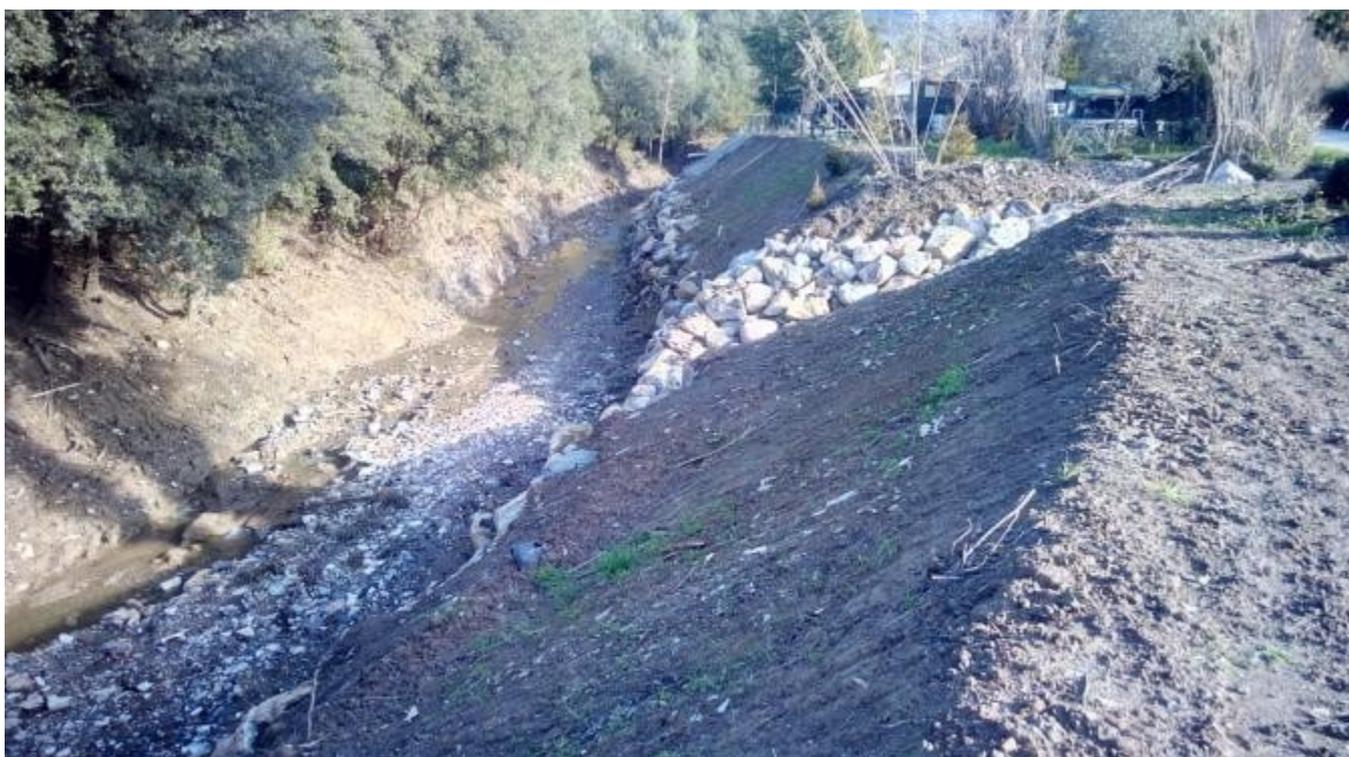
Sotto: tratto completamente ripristinato dopo l'alluvione. AL centro della foto un'immissione di un fosso drenante consolidata con blocchi da scogliera

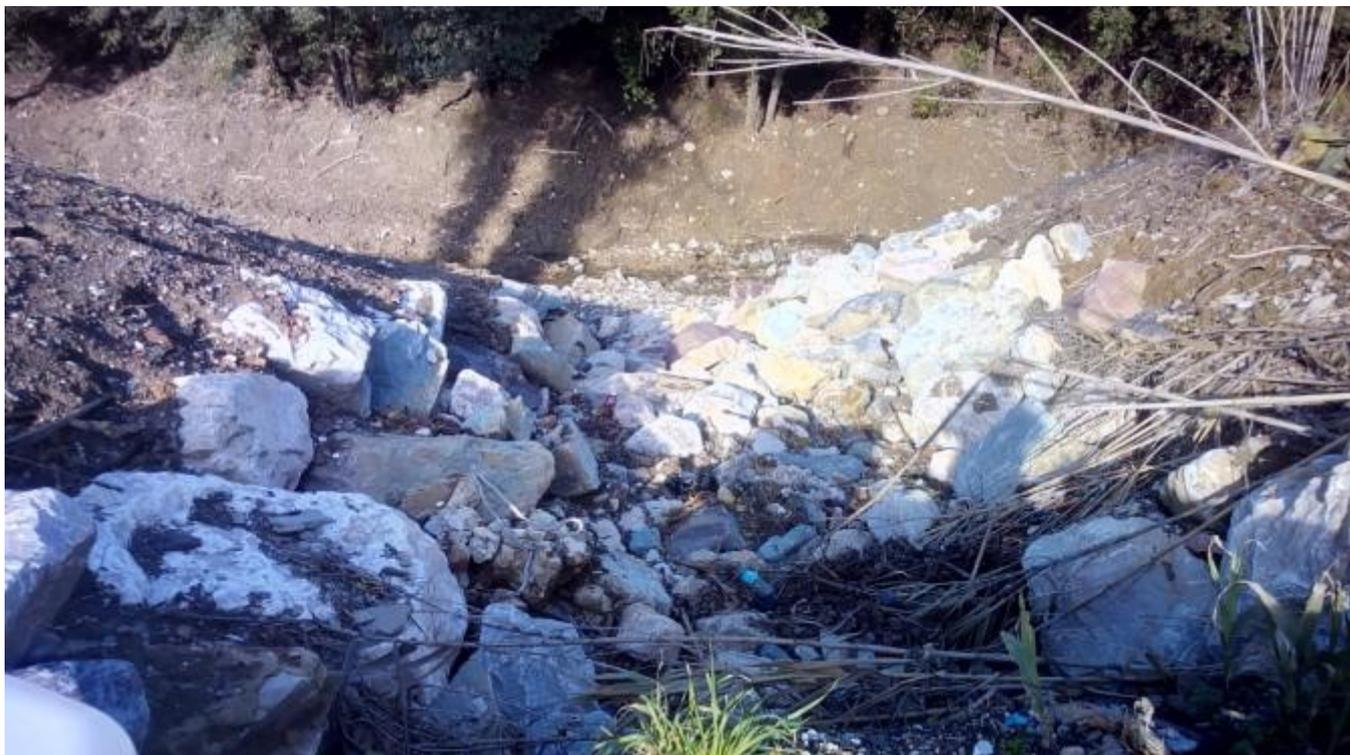
Sopra: drenaggio fosso minore in Riomaggiore protetto con blocchi da scogliera (a partire dalla SP5).

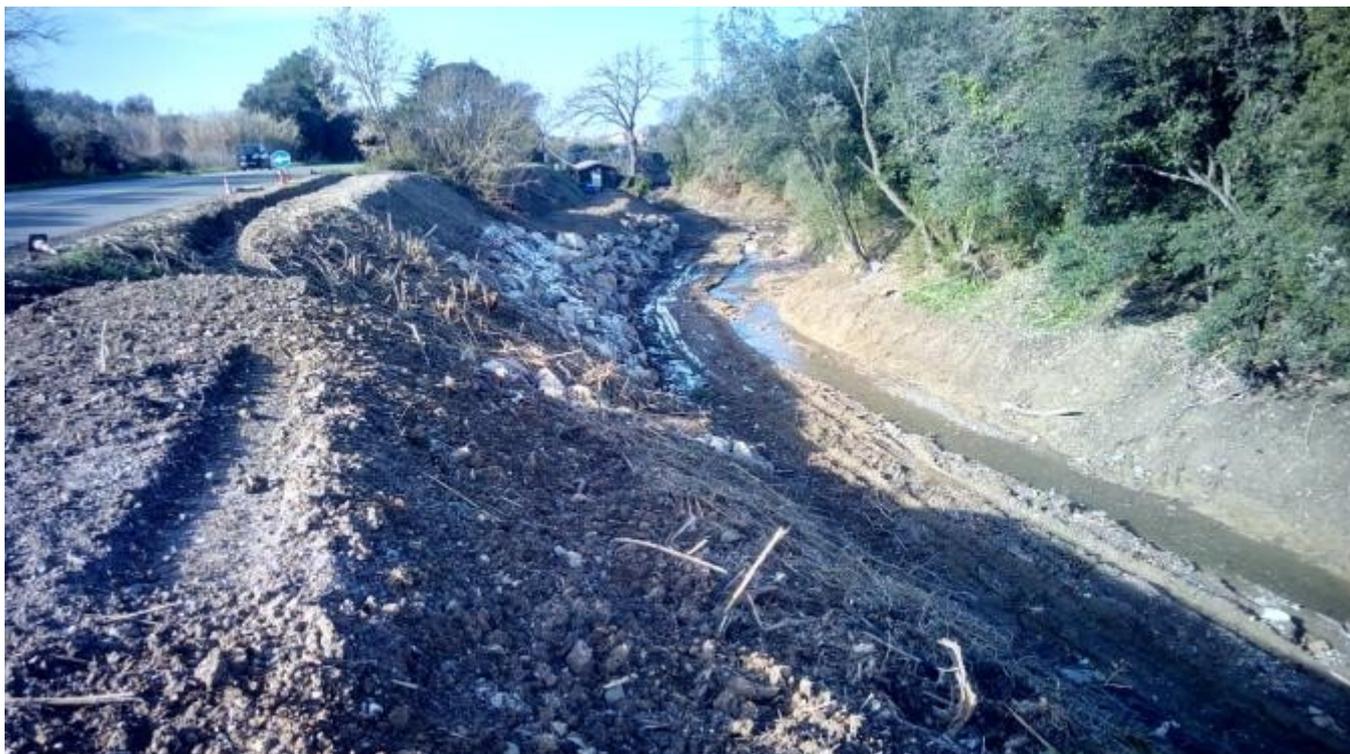
Sotto: ripresa verso valle tratto precedente Via di Levante: blocchi da scogliera sul lato sx ancora da sistemare e rifacimento sponda sx lato strada con nuove cunette drenanti

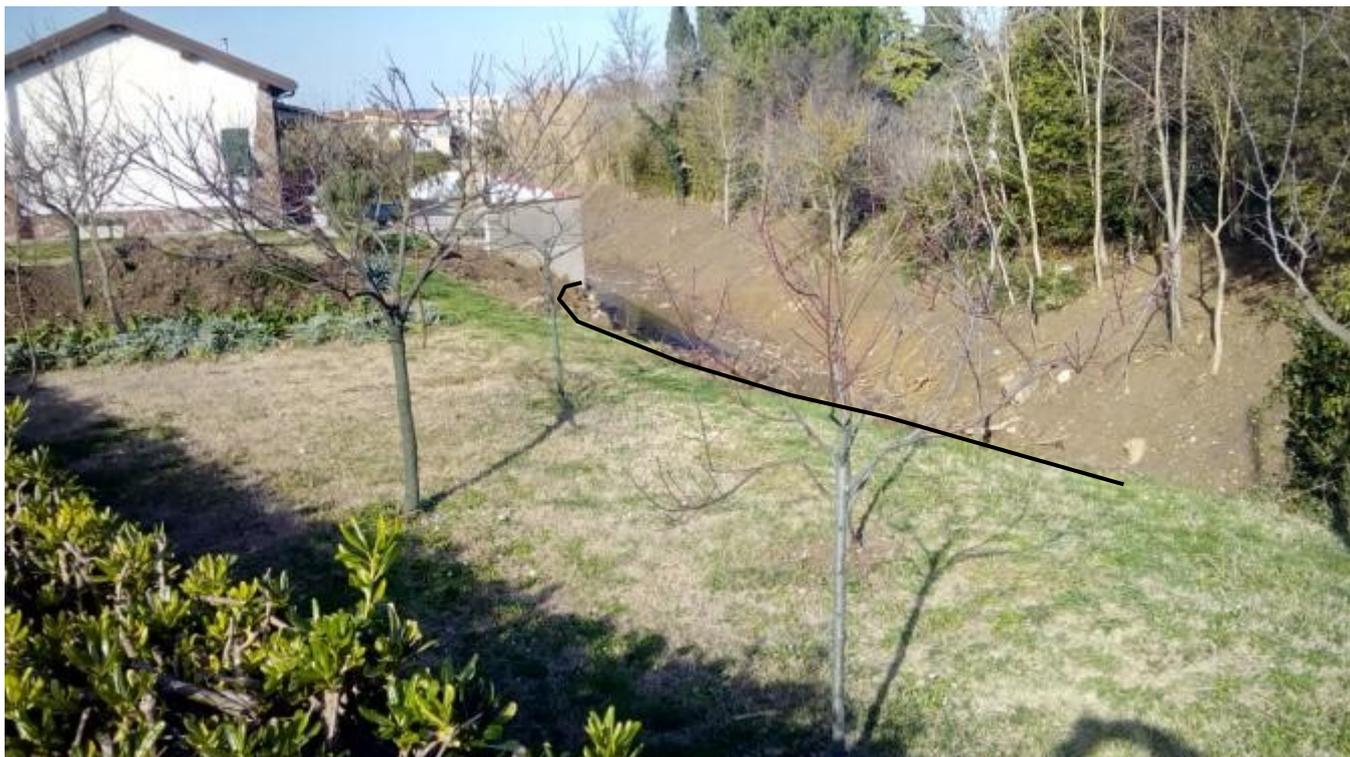
SETTORE 16 - FOSSO RIOMAGGIORE - DA INCROCIO VIA DI LEVANTE A VIA ULIVETA (01-2018)

Sopra: all'altezza della prima villetta presso incrocio con Via di levante c'è stata una forte erosione della sponda sx che ha interessato il lotto privato

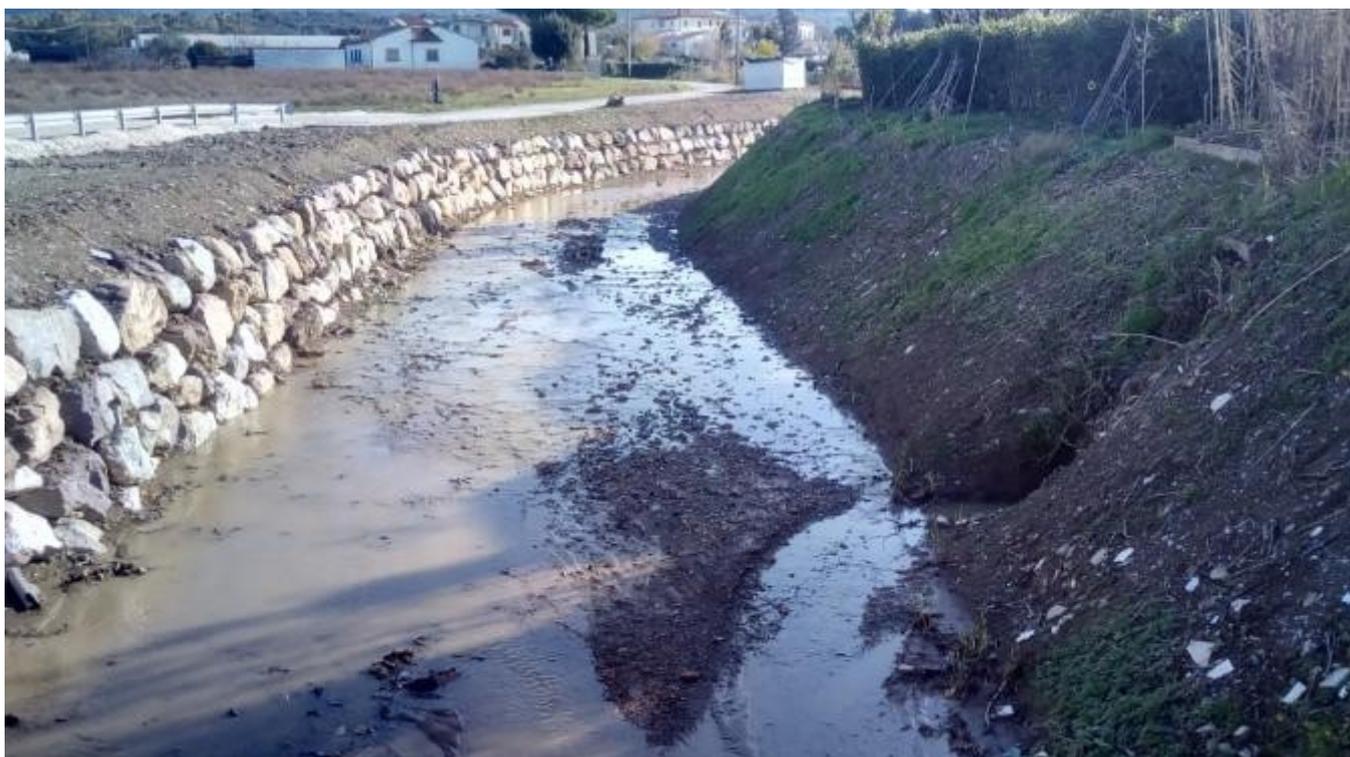
Sotto: erosione alveo e completo rifacimento sponda dx (scogliera) e sx (risagomatura) ripresa da ponte via Uliveta (rifatto) verso monte

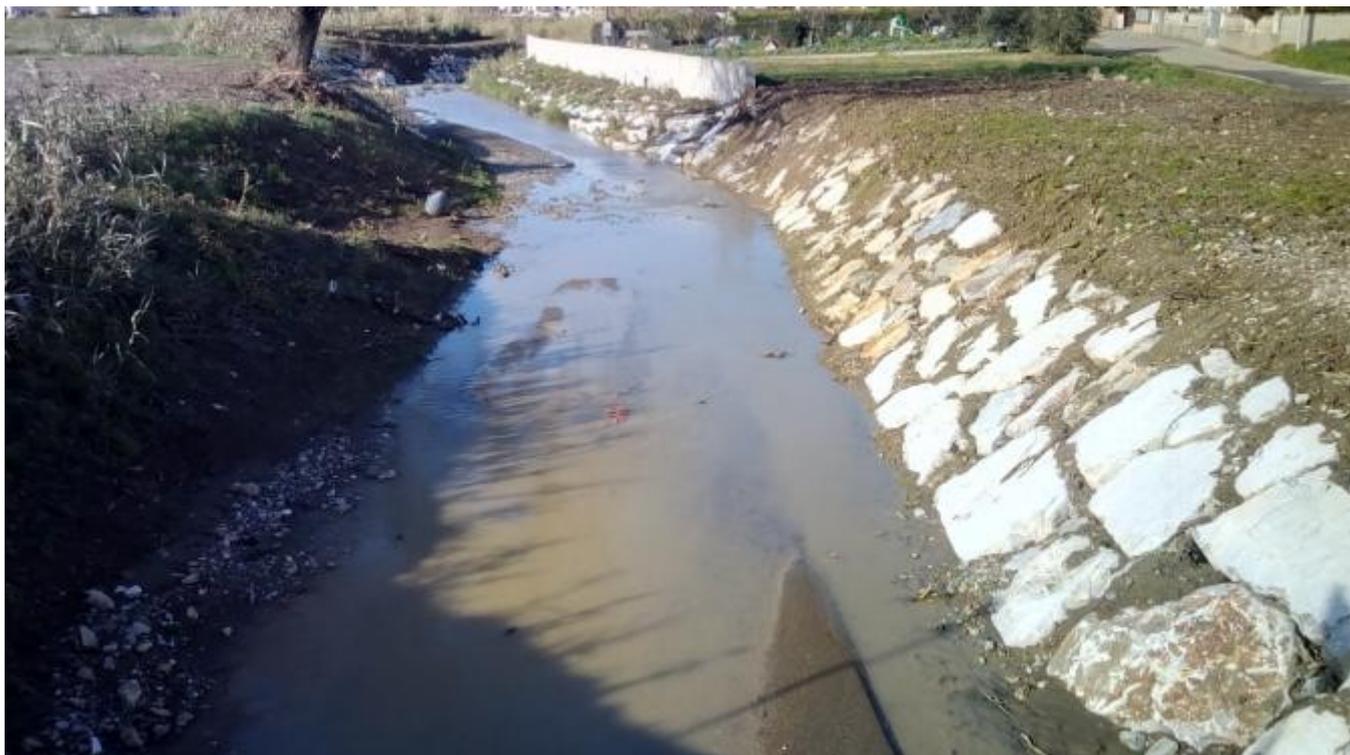
Sopra: erosione alveo e completo rifacimento sponda dx (scogliera) e sx (risagomatura) ripresa da ponte via Uliveta verso valle

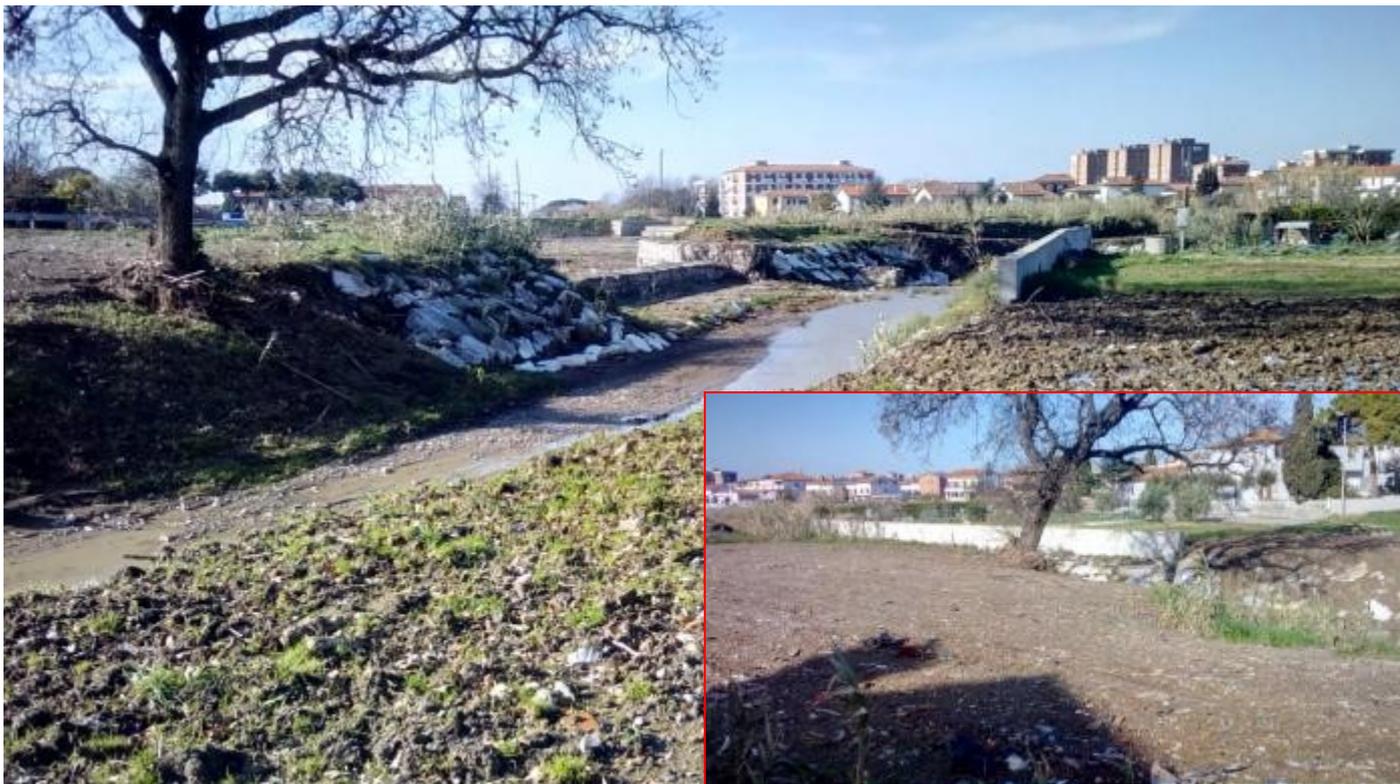
SETTORE 17 - FOSSO RIOMAGGIORE - DA PONTE VIA ULIVETA A VIA DI SALVIANO (01-2018)

Sopra: Riomaggiore a valle del ponte Via Uliveta con dettaglio aree allagate (lato dx) e ingresso nella cassa di espansione sullo sfondo a sx (gabbioni di sfioro). Si notino i resti del passaggio della piena con forte erosione delle sponde e parziale consolidamento argine sx a monte e a valle dell'immissione nella cassa con blocchi da scogliera, oltre a muro in c.a sul lato dx opposto (particolare sopra).

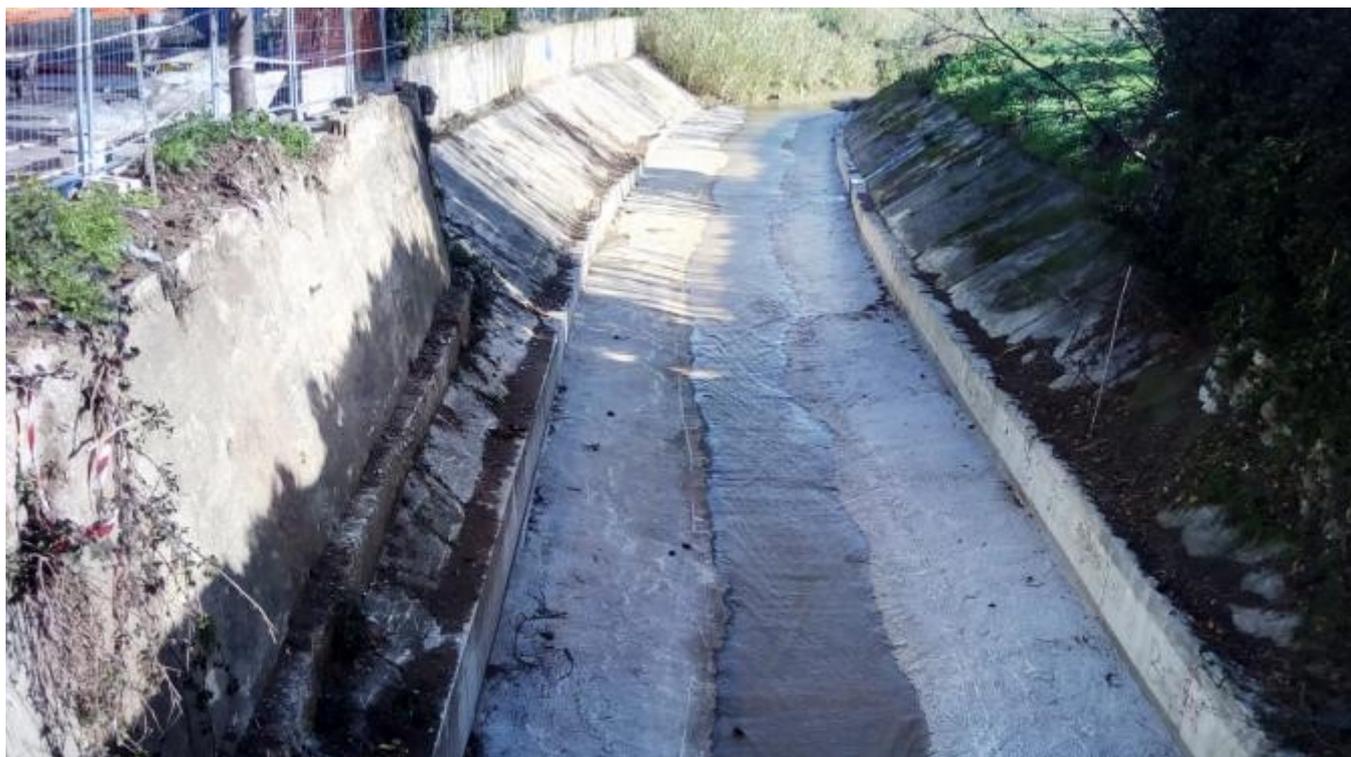
SETTORE 18 - FOSSO RIOMAGGIORE A VALLE VIA DI SALVIANO (01-2018)

Sotto: Riomaggiore ripreso verso monte dal ponte di Via di Salviano, con ultimo tratto d'alveo cementato in sponda dx e sul fondo

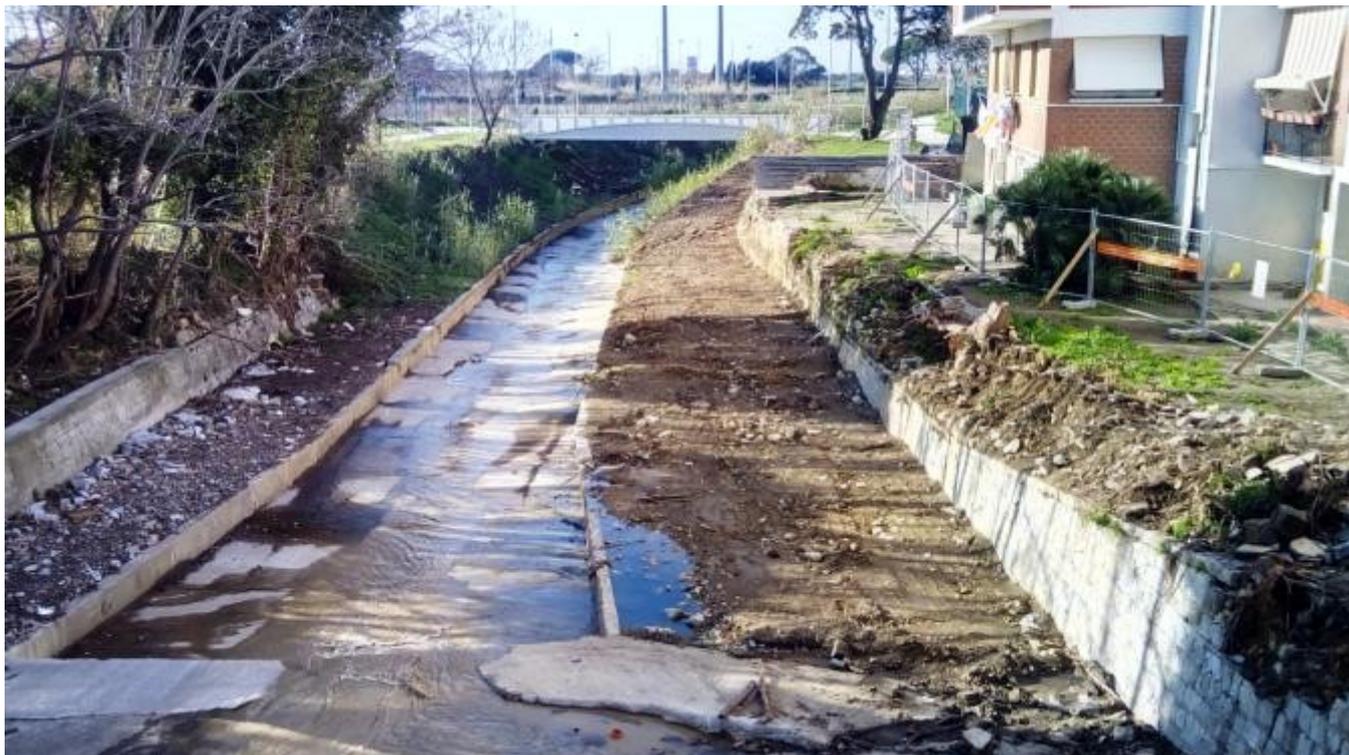
Sopra: l'alveo verso valle dopo la piena di settembre: evidenti i materiali terrigeni depositati a margine (dx) e l'erosione del muretto destro che limita i lotti dei fabbricati residenziali

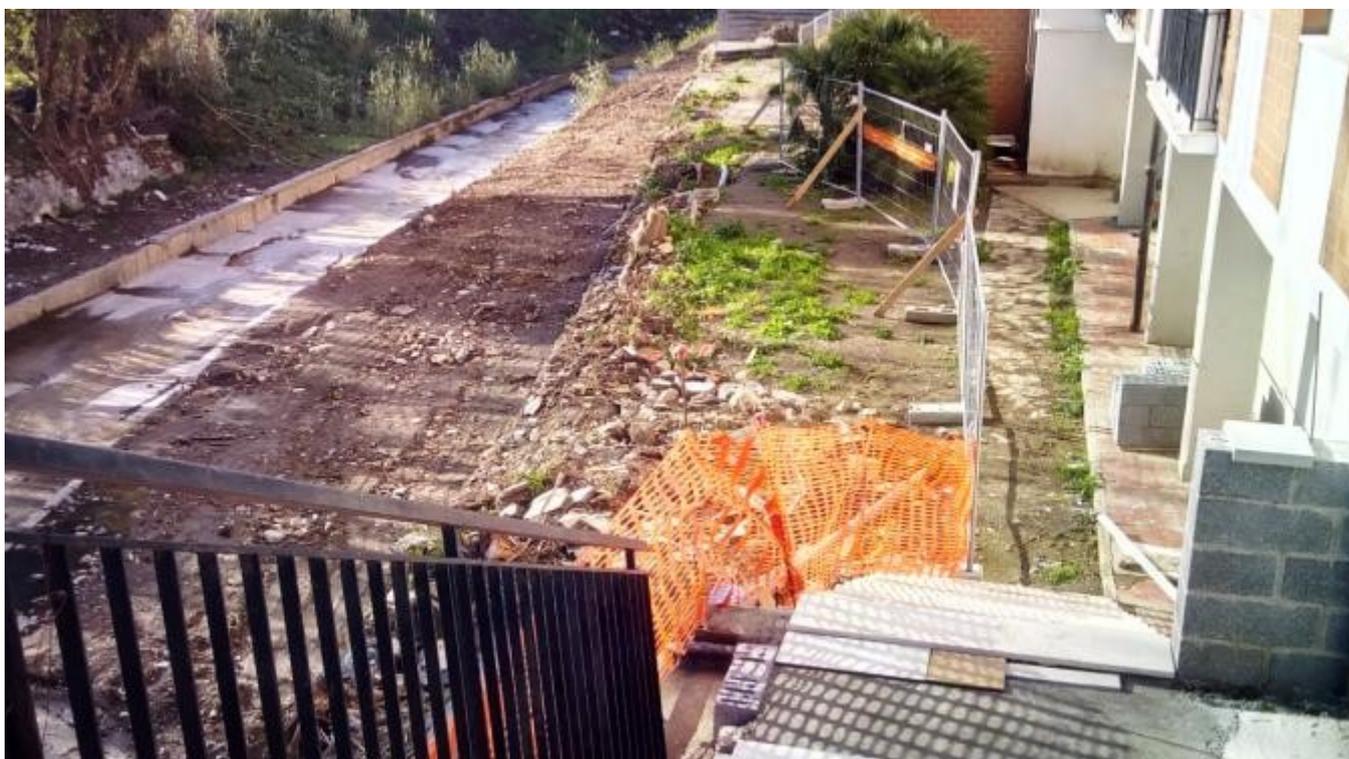
Sotto; dettaglio dei danni subiti dal settore prospiciente i fabbricati

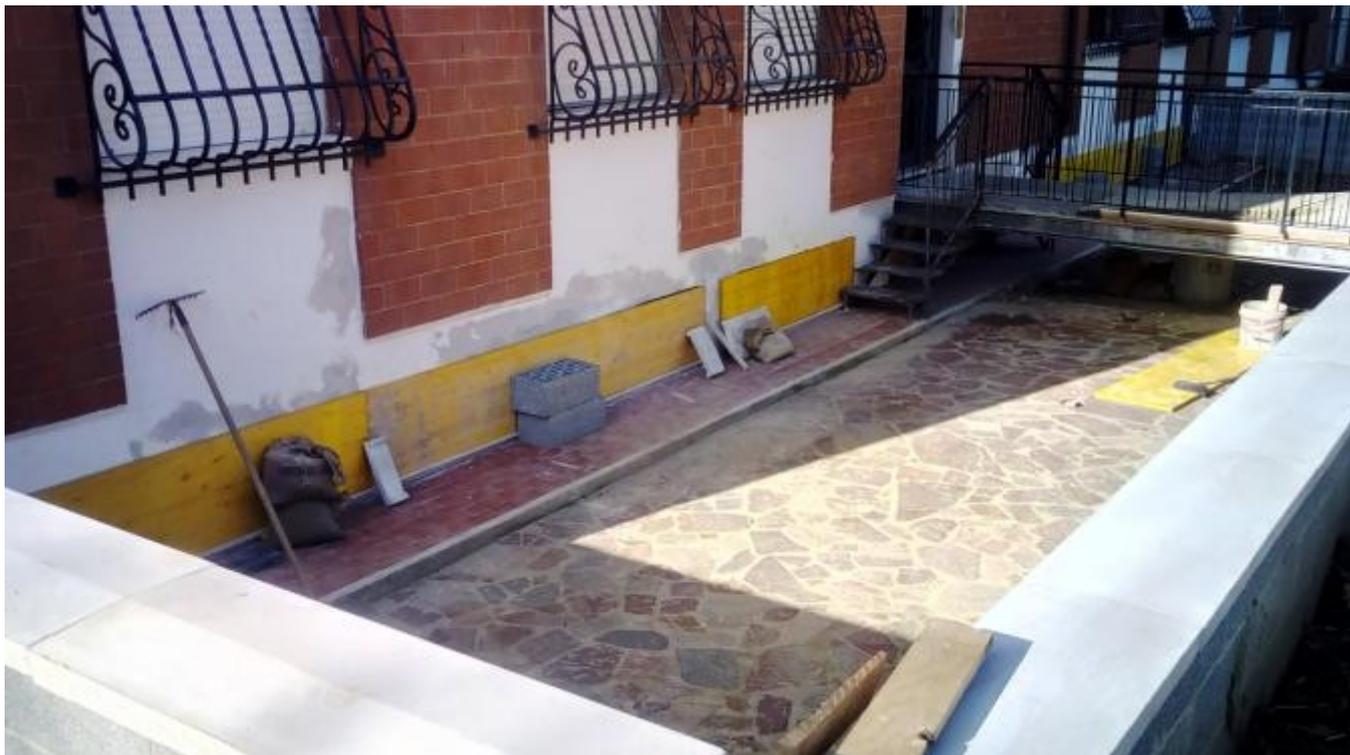
Sopra: i segni dell'allagamento ancora visibili alla base del fabbricato (lato dx alveo) più vicino

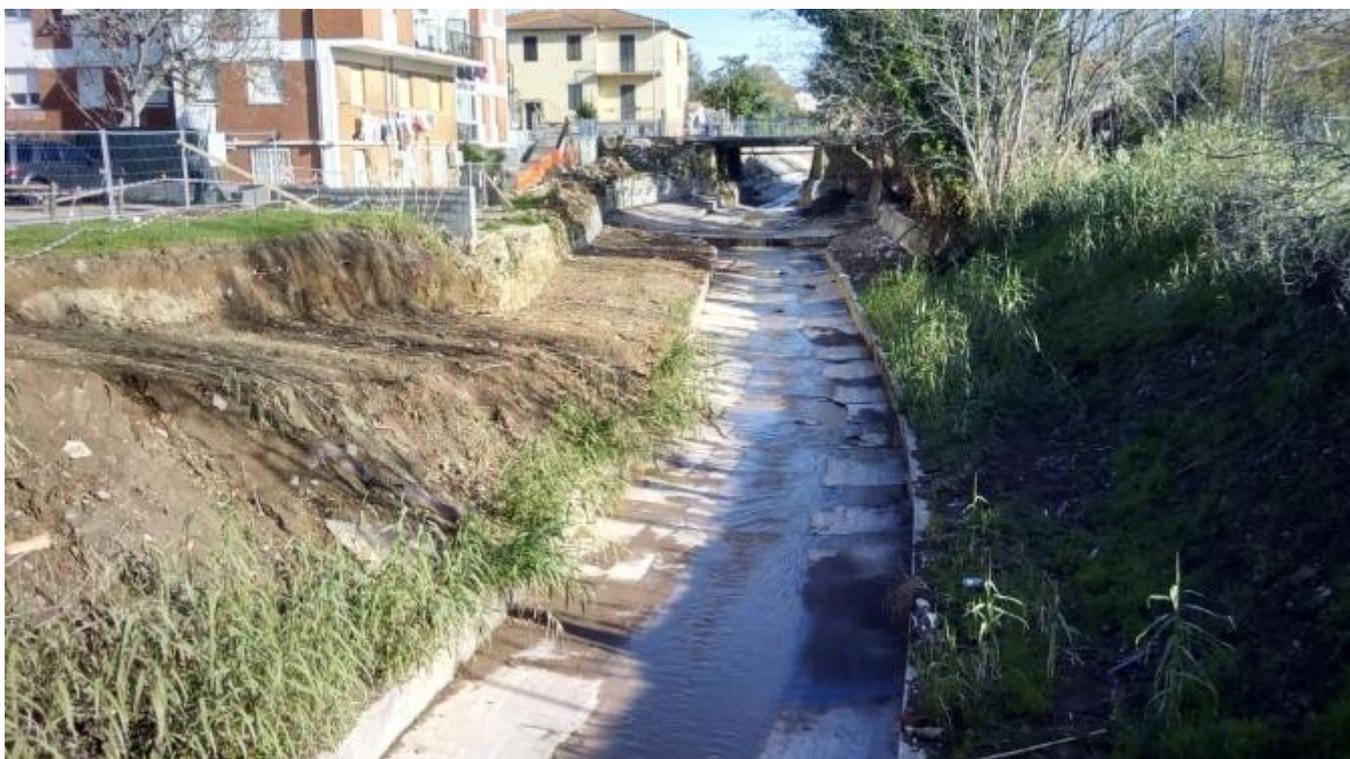
Sotto: ripresa da valle di Via di Salviano verso monte dell'alveo, con evidenti i segni della piena sia in dx (maggiori) che in sx.

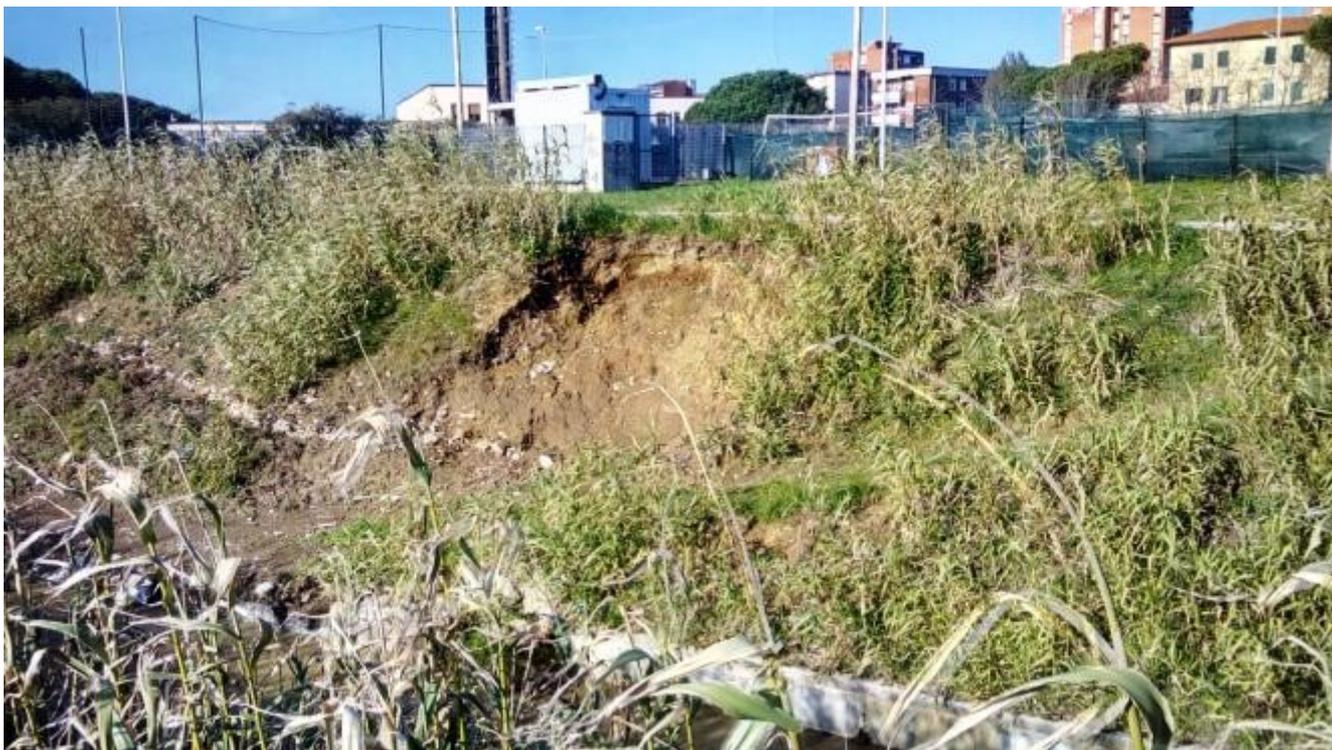
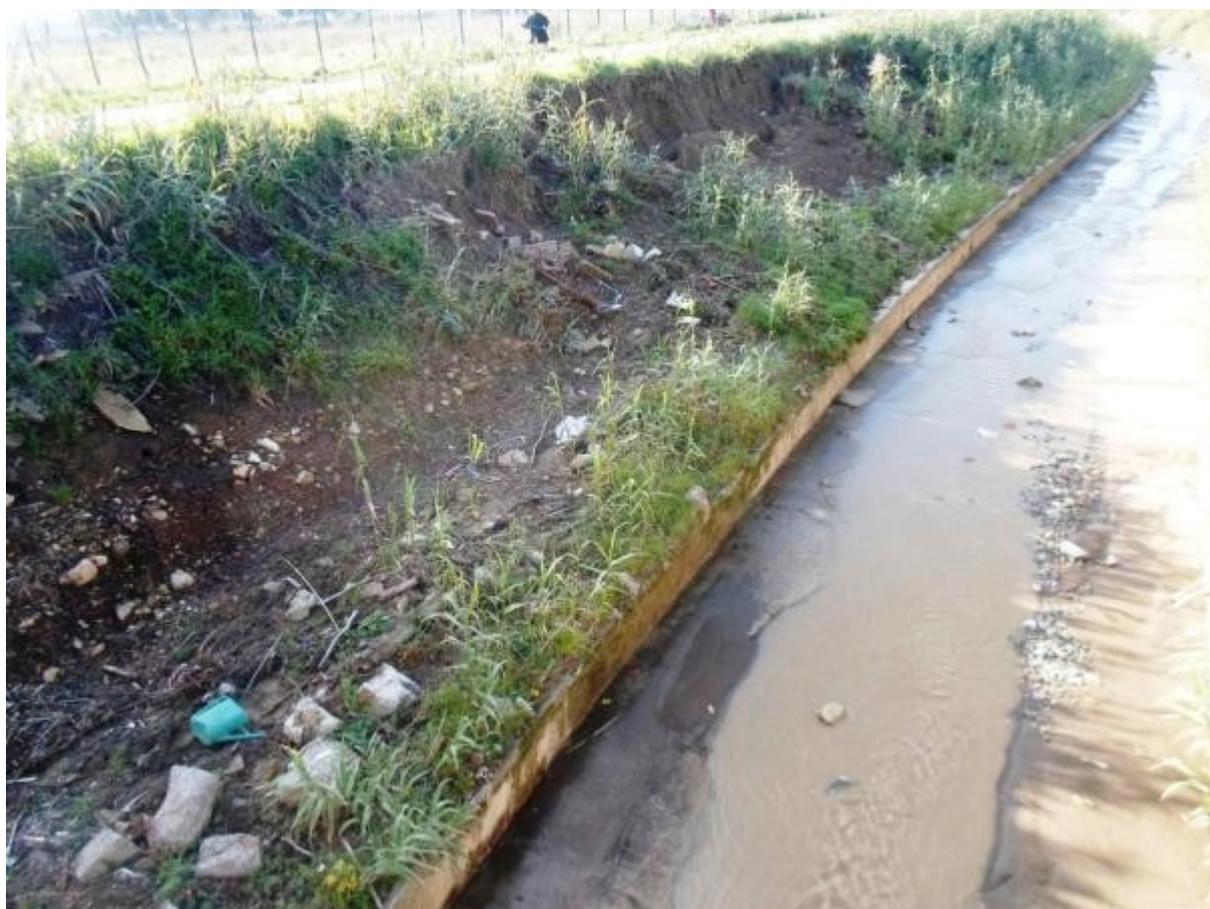
all'altezza del campo sportivo evidenti i segni di erosione e dissesto sponda sia in dx (sopra) che in sx idrografica (sotto).
