Comune di Livorno
PIANO STRUTTURALE 2

Oggetto: **QUADRO CONOSCITIVO GEOLOGICO**

Titolo: **APPROFONDIMENTO DI INDAGINE A SEGUITO EVENTI ALLUVIONALI
SETTEMBRE 2017**

**AGGIORNAMENTO INDAGINI GEOLOGICO-TECNICHE
A SEGUITO EVENTO ALLUVIONALE DEL 09-10 SETTEMBRE 2017**

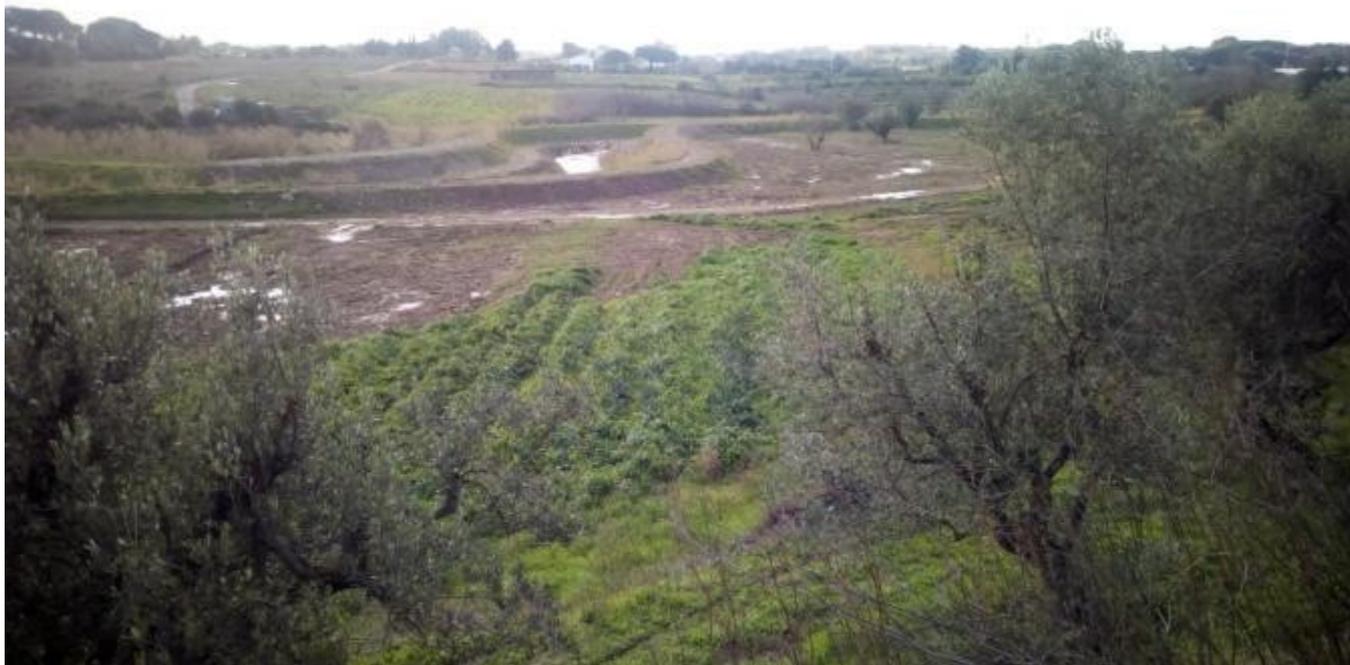
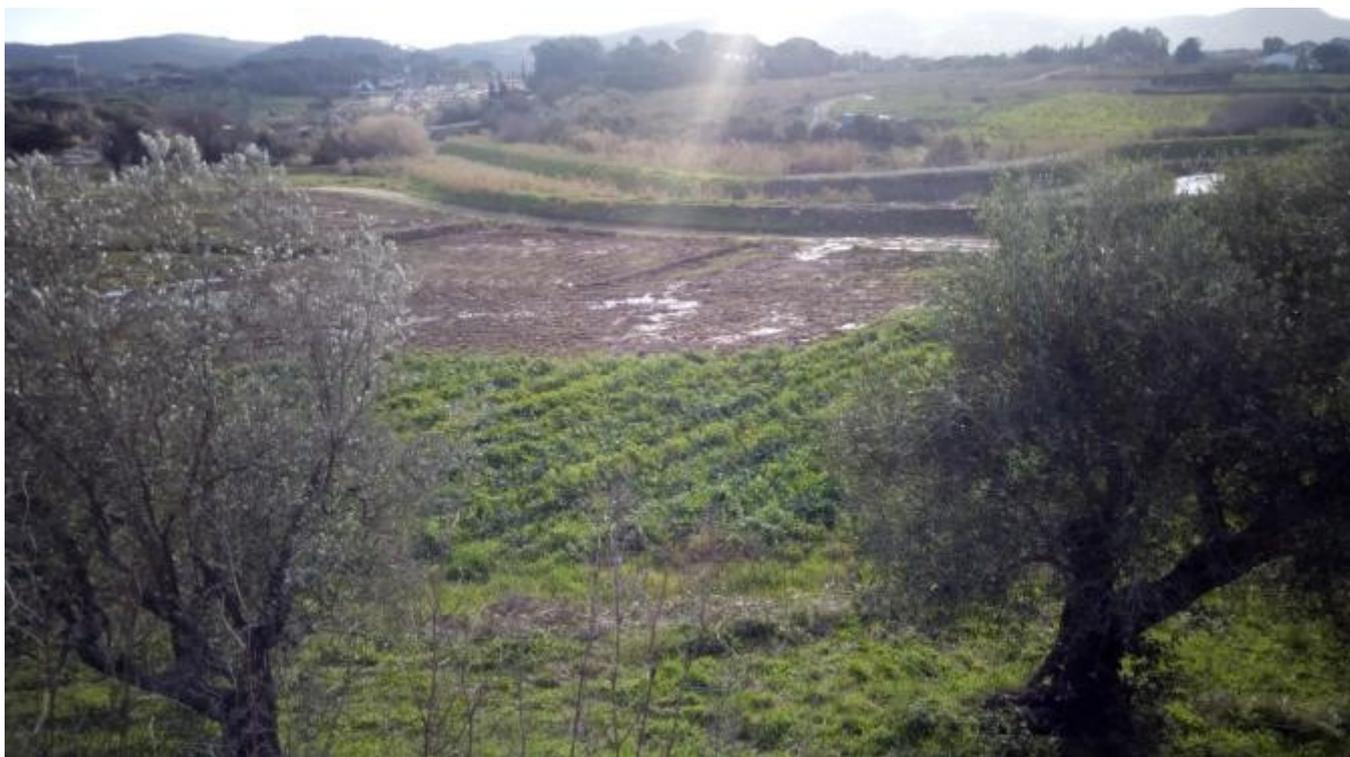
SETTORE 19 - RIO ARDENZA: PANORAMICA DA VIA DELLE FATE (01-2018)

Sopra e sotto: panorama del Rio Ardenza da Via delle Fate: in evidenza le aree recentemente allagate e i settori di intervento sugli argini dopo l'alluvione del 10-9-2017

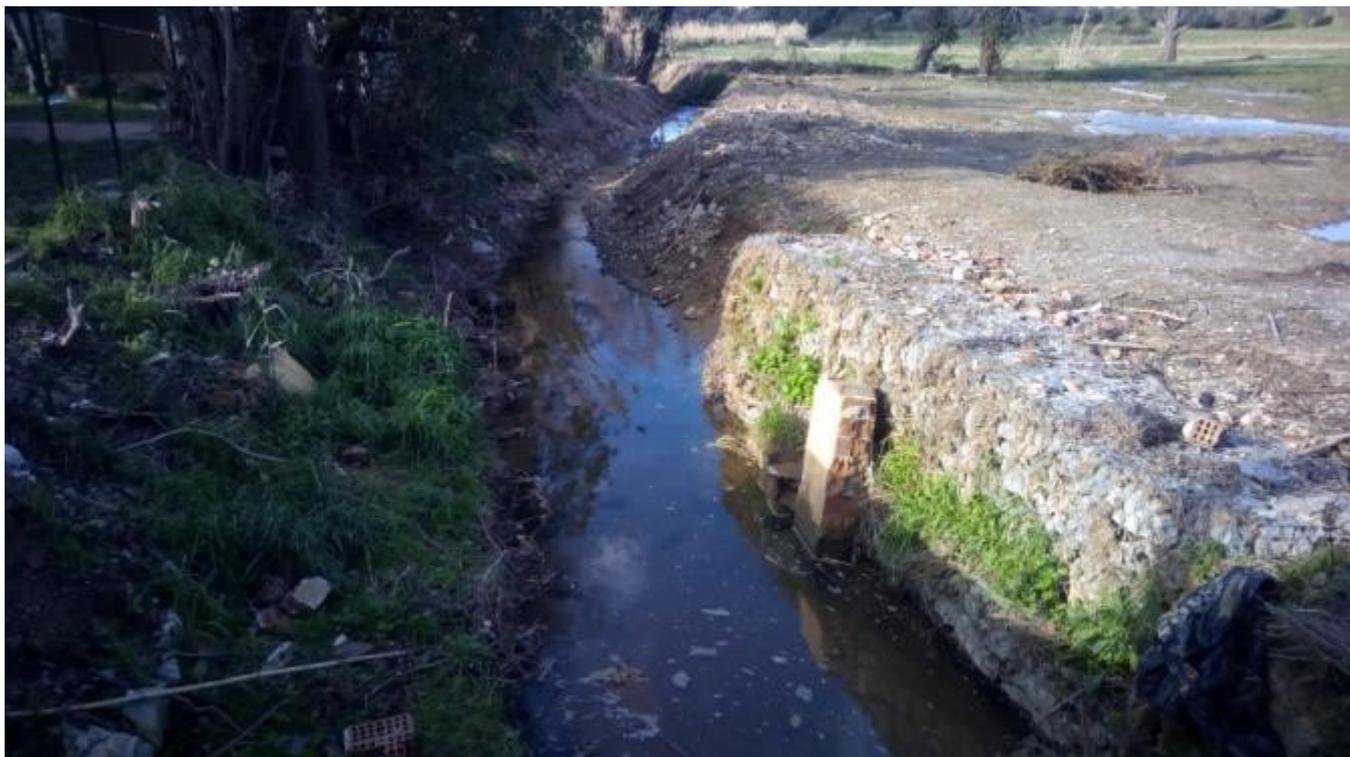
SETTORE 20 - FOCE FOSSO QUERCIAIO - VIA COLLINET/VIA GARZELLI (01-2018)

Sopra: il fosso del Querciaio ripreso dal ponticello di Via Collinet verso valle, poco prima della confluenza nel Rio Ardenza. Presente un fabbricato residenziale sulla sx dell'alveo. Notevoli allagamenti su lato dx d'alveo durante l'alluvione.

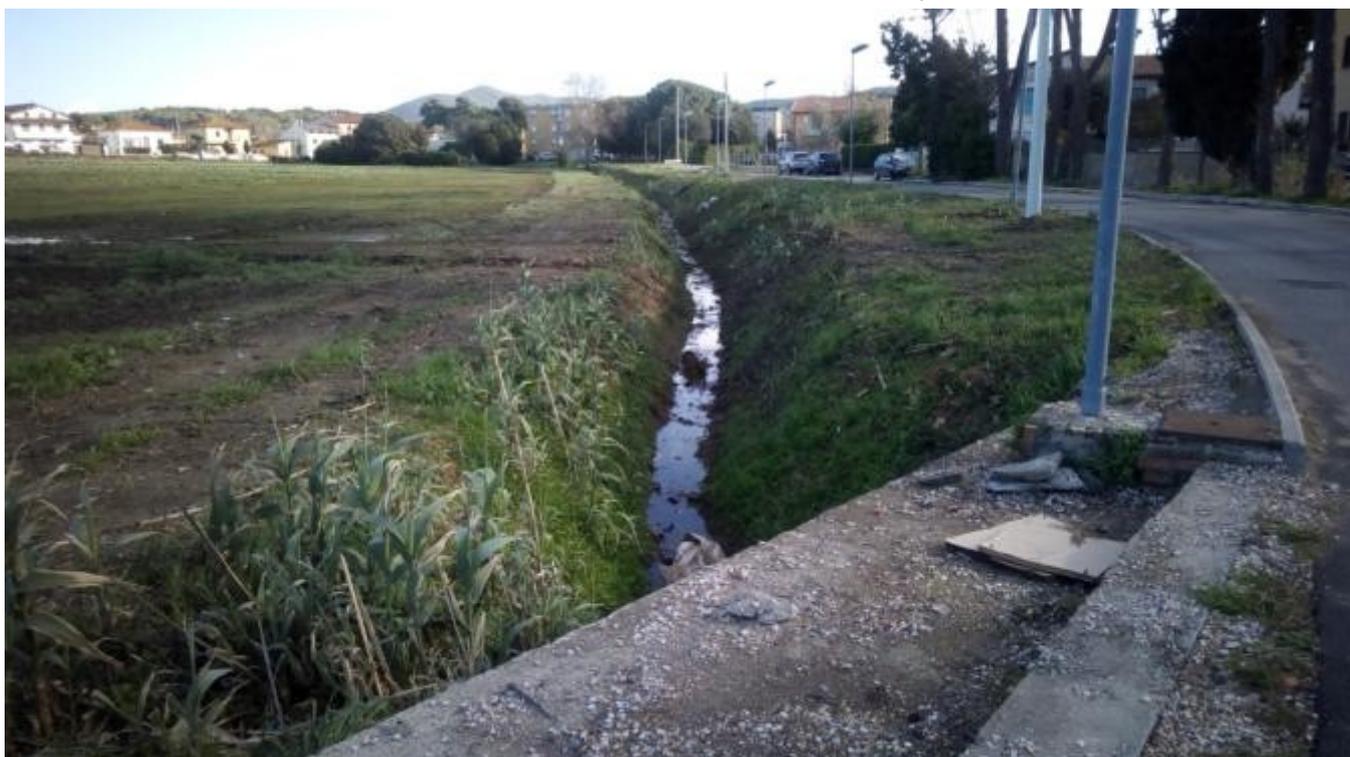
Sotto: Il fosso del Querciaio a monte di Via Collinet, nel tratto parallelo a via Garzelli

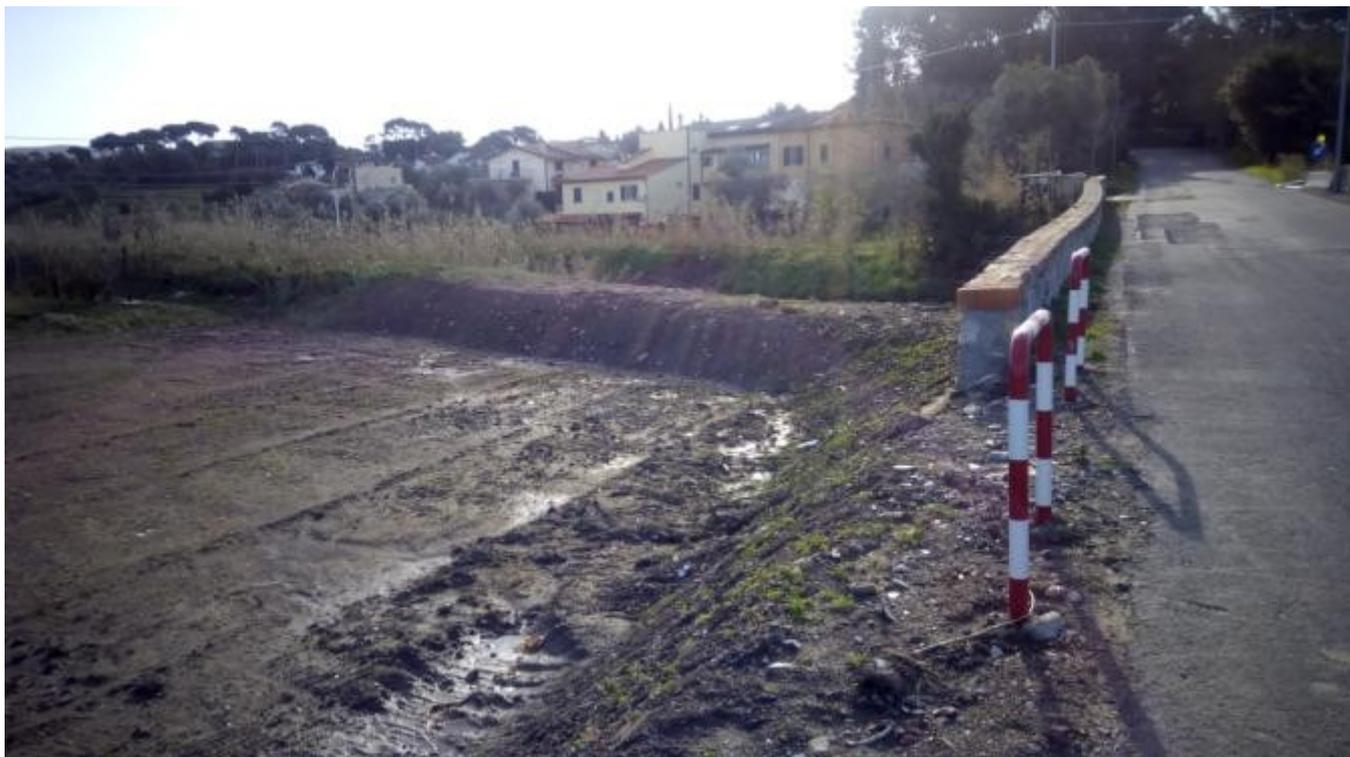
SETTORE 21 - RIO ARDENZA: PONTE SU VIA COLLINET (01-2018)

Sopra: argine dx del Rio Ardenza nel tratto a monte di Via Collinet, risagomato dopo l'alluvione. In primo piano i campi adiacenti con resti di allagamenti

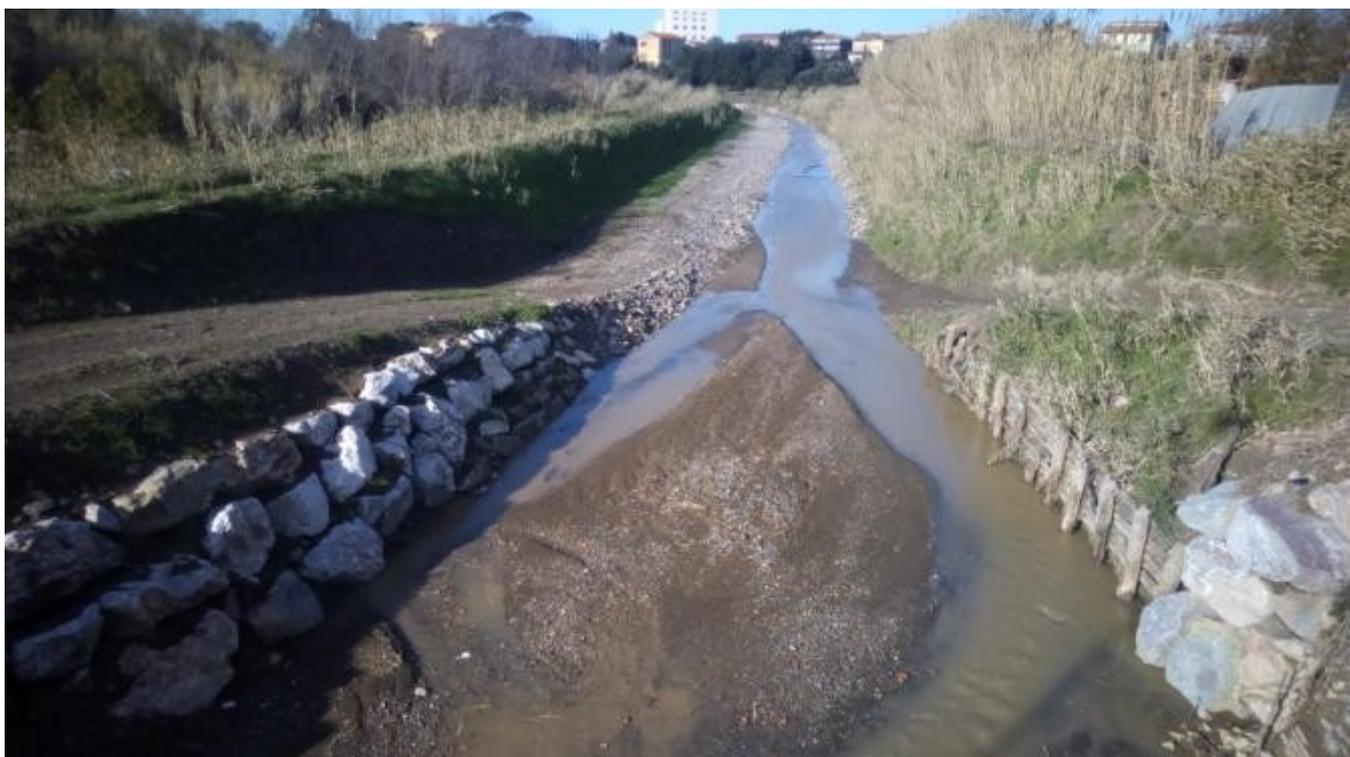
Sotto: Rioni Ardenza a valle di Via Collinet dopo i lavori di ripristino seguenti l'alluvione. E' stato rinforzato argine sx con blocchi da scogliera

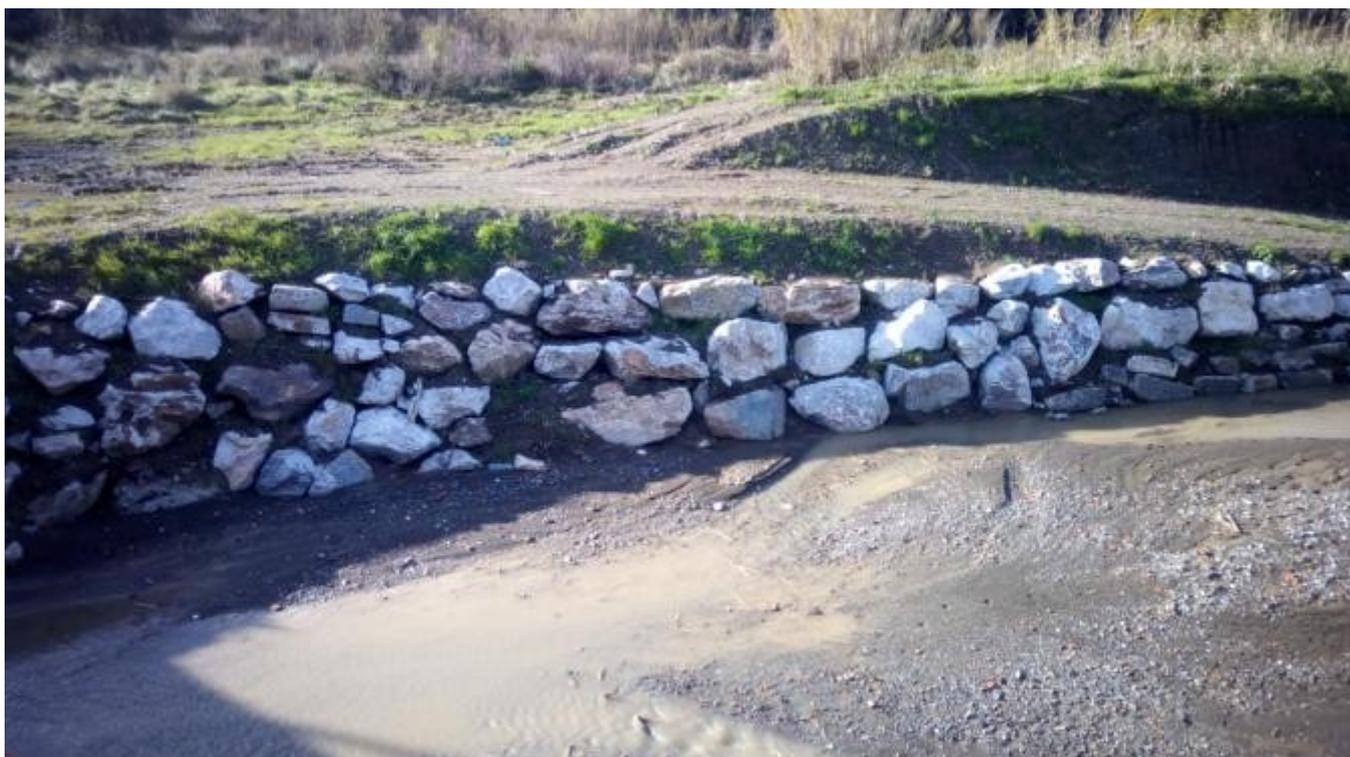
Sopra: particolare dei blocchi da scogliera con cui è stato rinforzato e risagomato l'argine sx a valle del ponte.

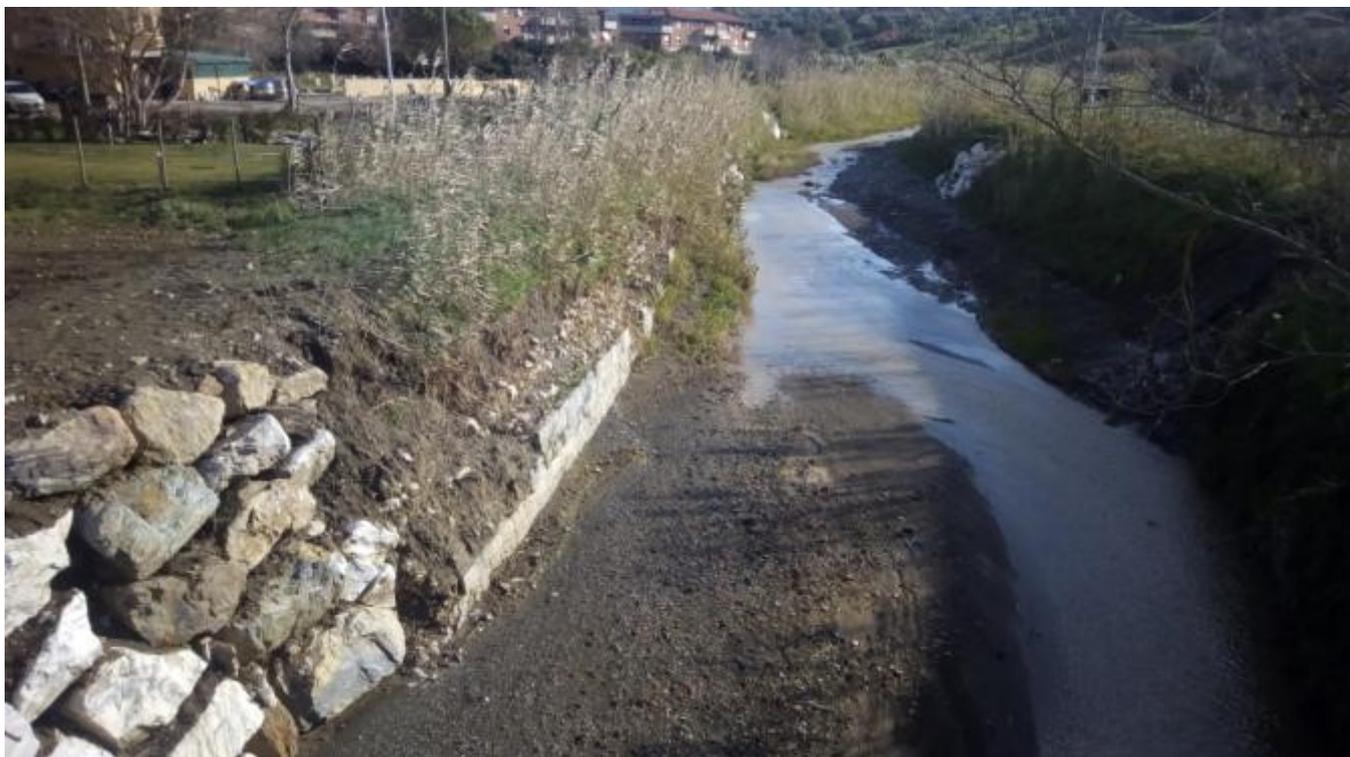
Sotto: il tratto d'alveo a monte del ponte anch'esso con interventi post-alluvione

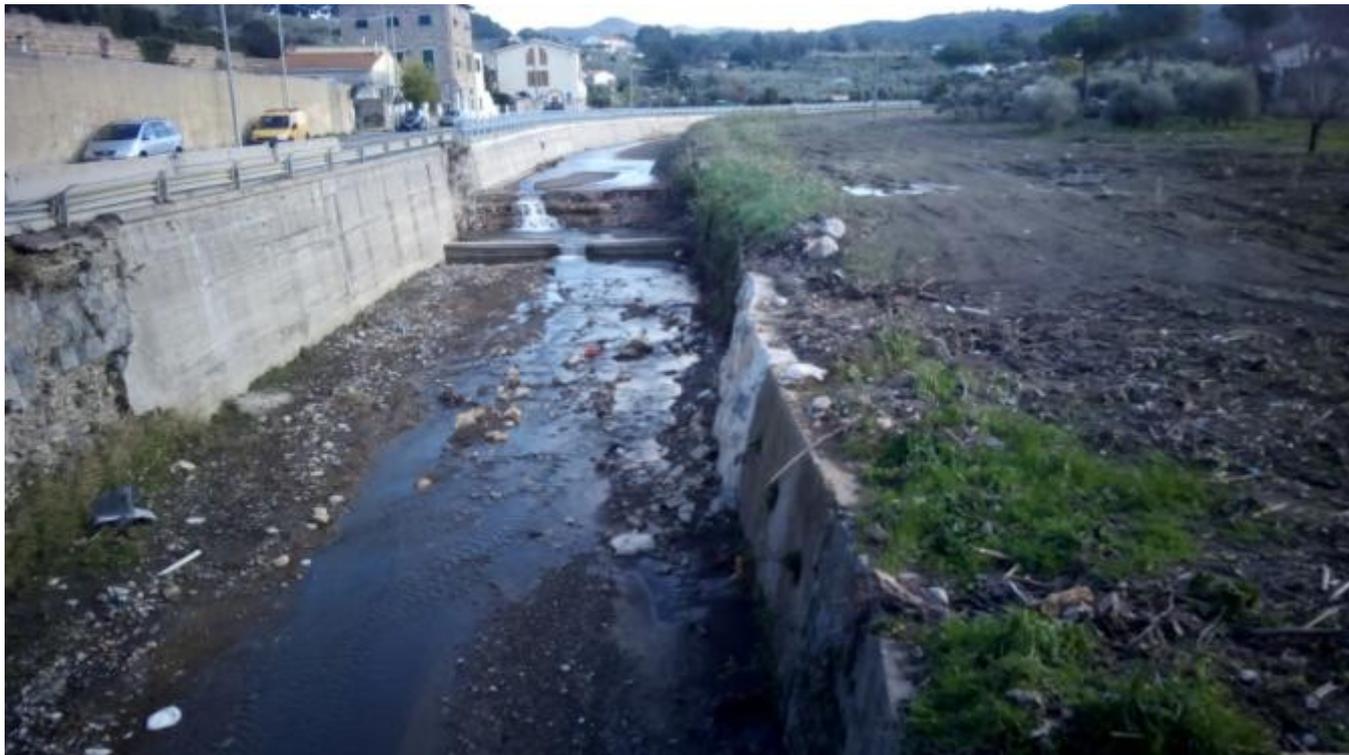
Sopra: panoramica Rio Ardenza verso monte, in evidenza a dx della foto (sx idrografica) il settore agricolo ove si sono manifestati copiosi allagamenti durante l'alluvione

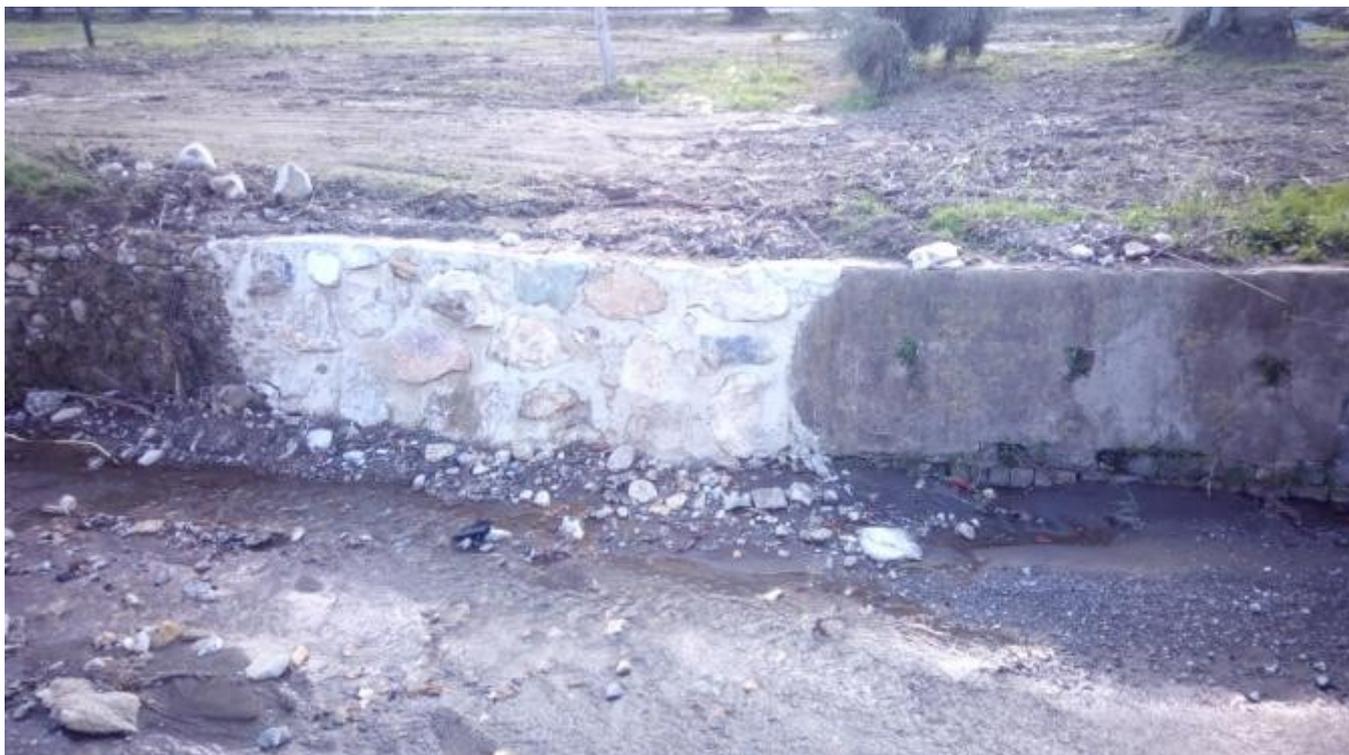
Sotto: un tratto di muro di sponda lato sx ristrutturato dopo l'alluvione a causa di un completo cedimento per erosione della piena

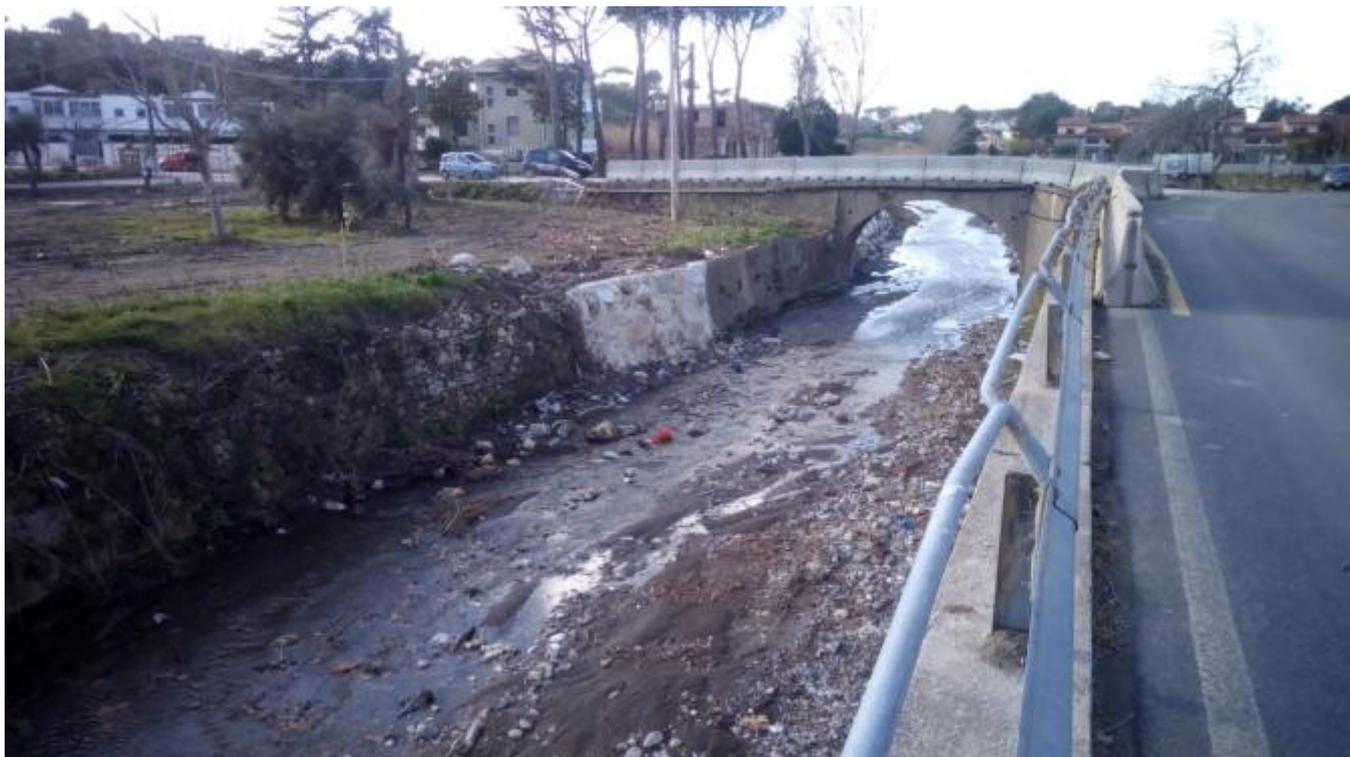
Sopra: panoramica della zona del Ponte da monte verso valle.

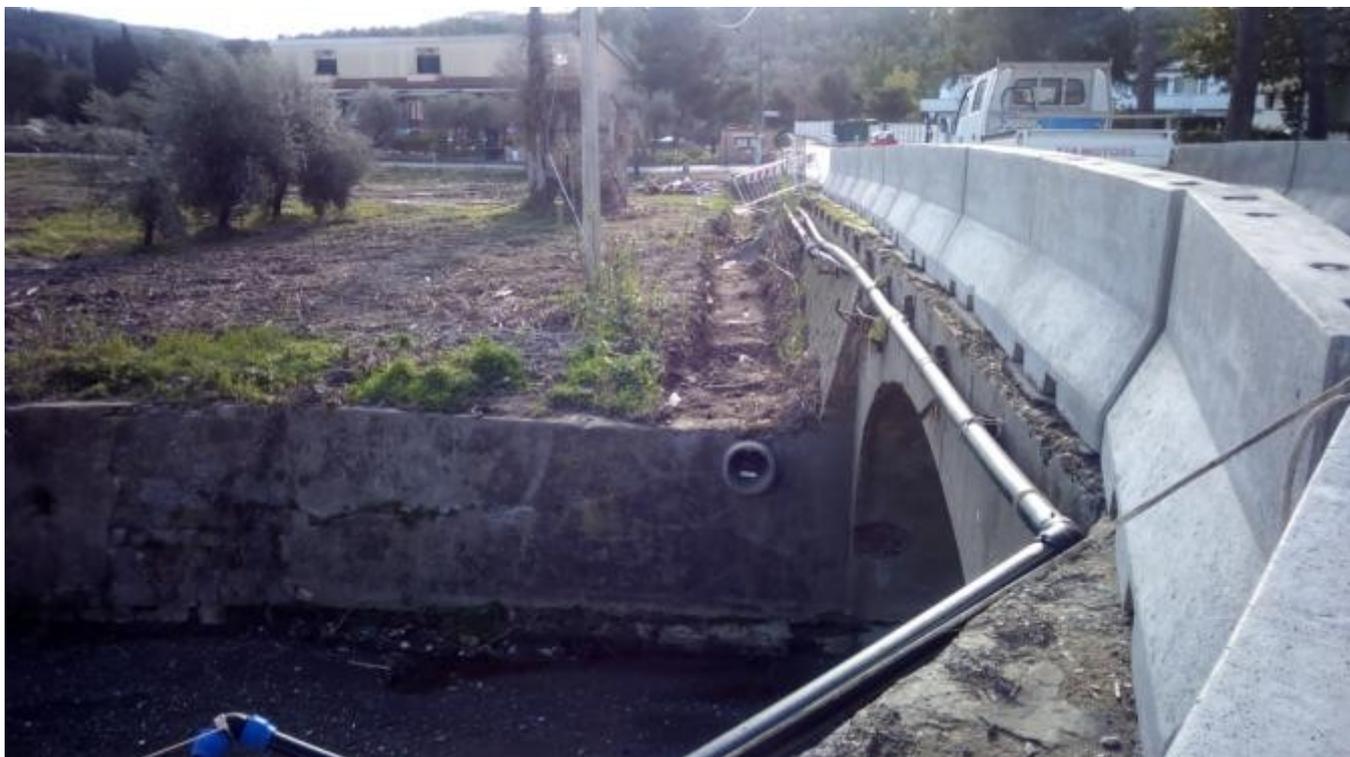
Sotto: nel settore allagato in sx idrografica sono stati risagomati anche i fossi camperecci drenanti in alveo

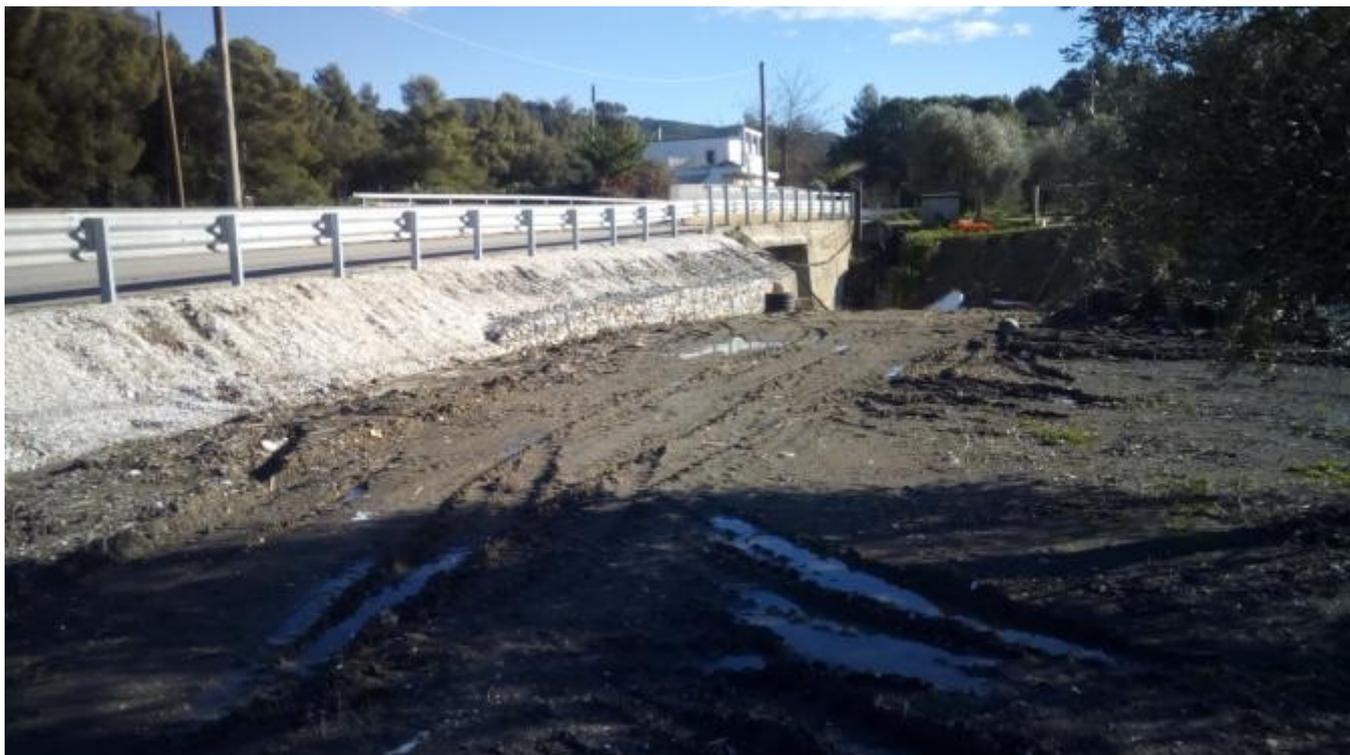
Sopra: zona allagata dall'alluvione in dx idrografica a valle del ponte

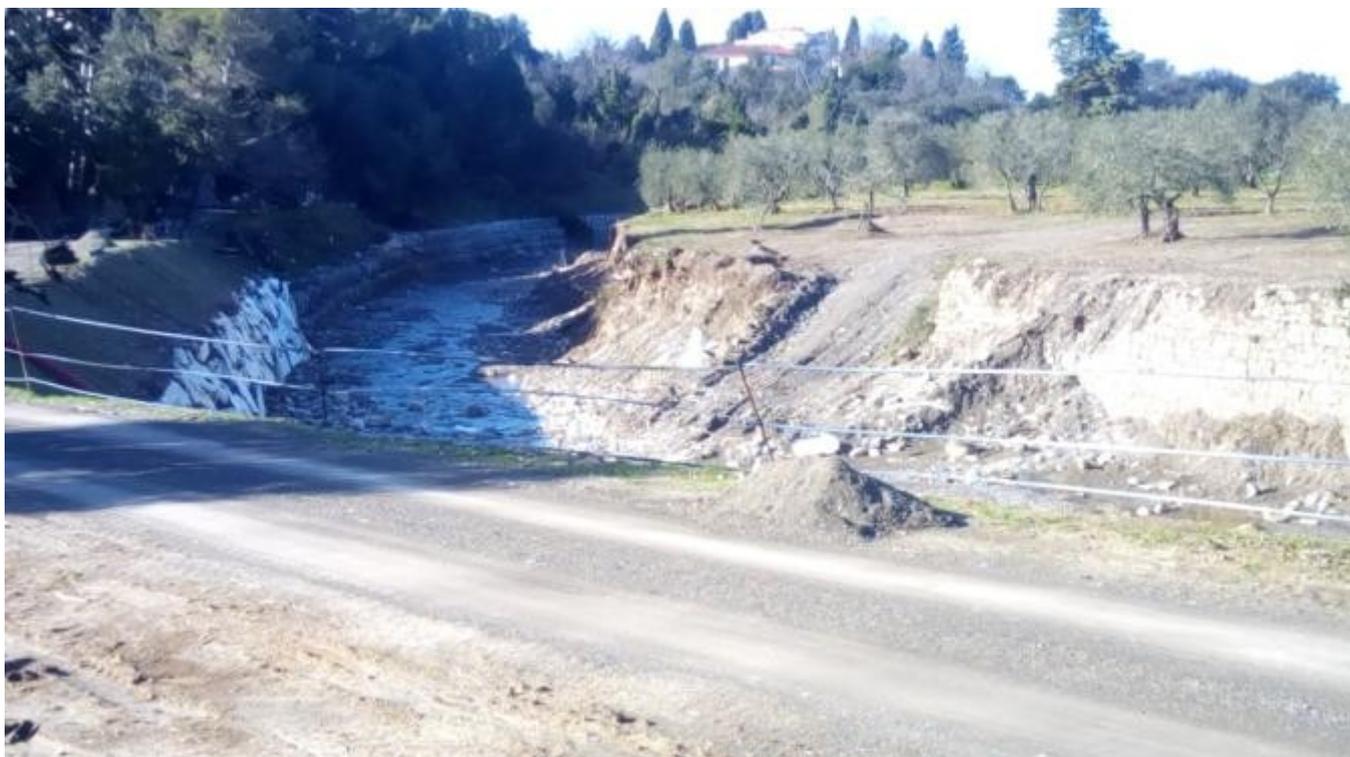
Sotto: in lontananza, lungo la sponda dx, evidenti segni di erosione e microfrane legate all'evento alluvionale del 10-9-2017 ove non erano presenti opere di rinforzo

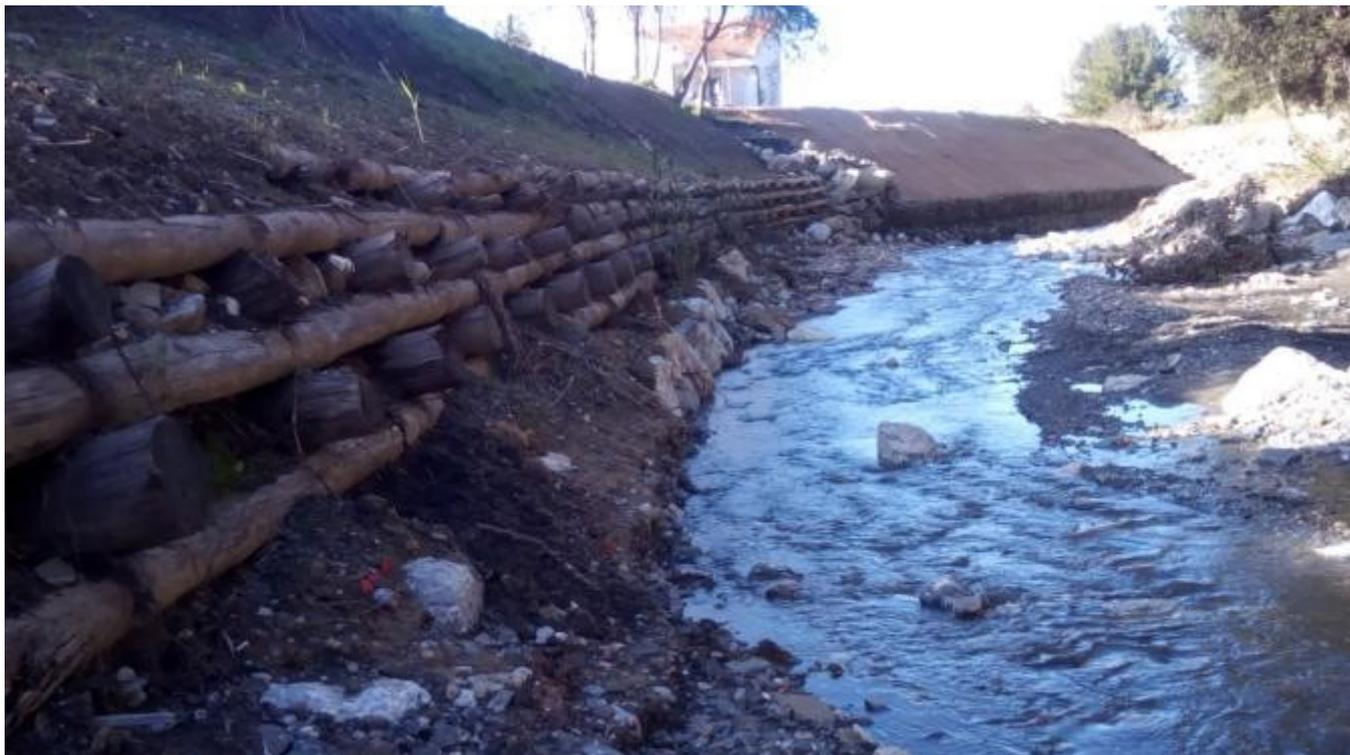
SETTORE 26 - RIO ARDENZA - TRATTO FRA SETTORE 76 E VIA REMOTA LUNGO SP8 (01-2018)

Sopra: rifacimento completo sponda sx a monte del settore precedente, con georete e gabbioni in secondo piano e opere in legno in primo piano

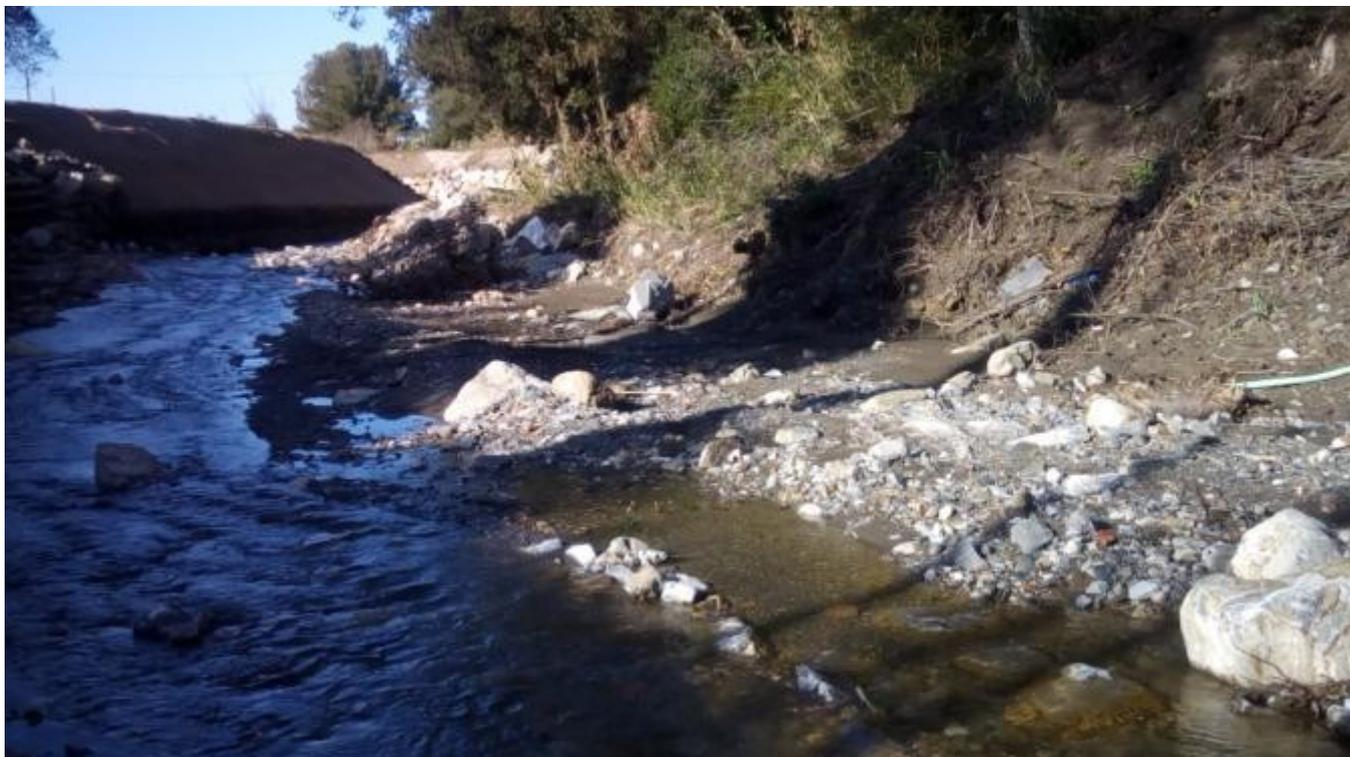
Sotto: evidenti segni di erosione sulla sponda dx non ancora consolidata

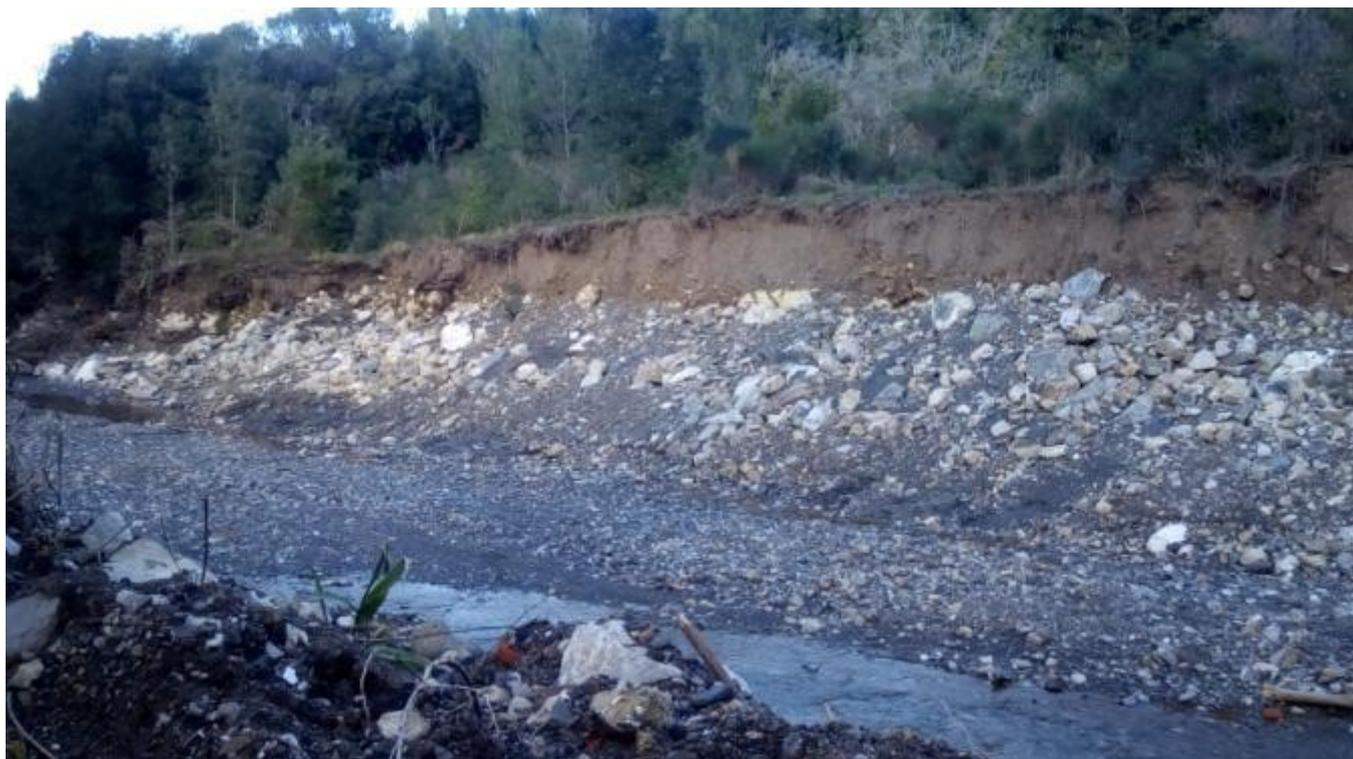
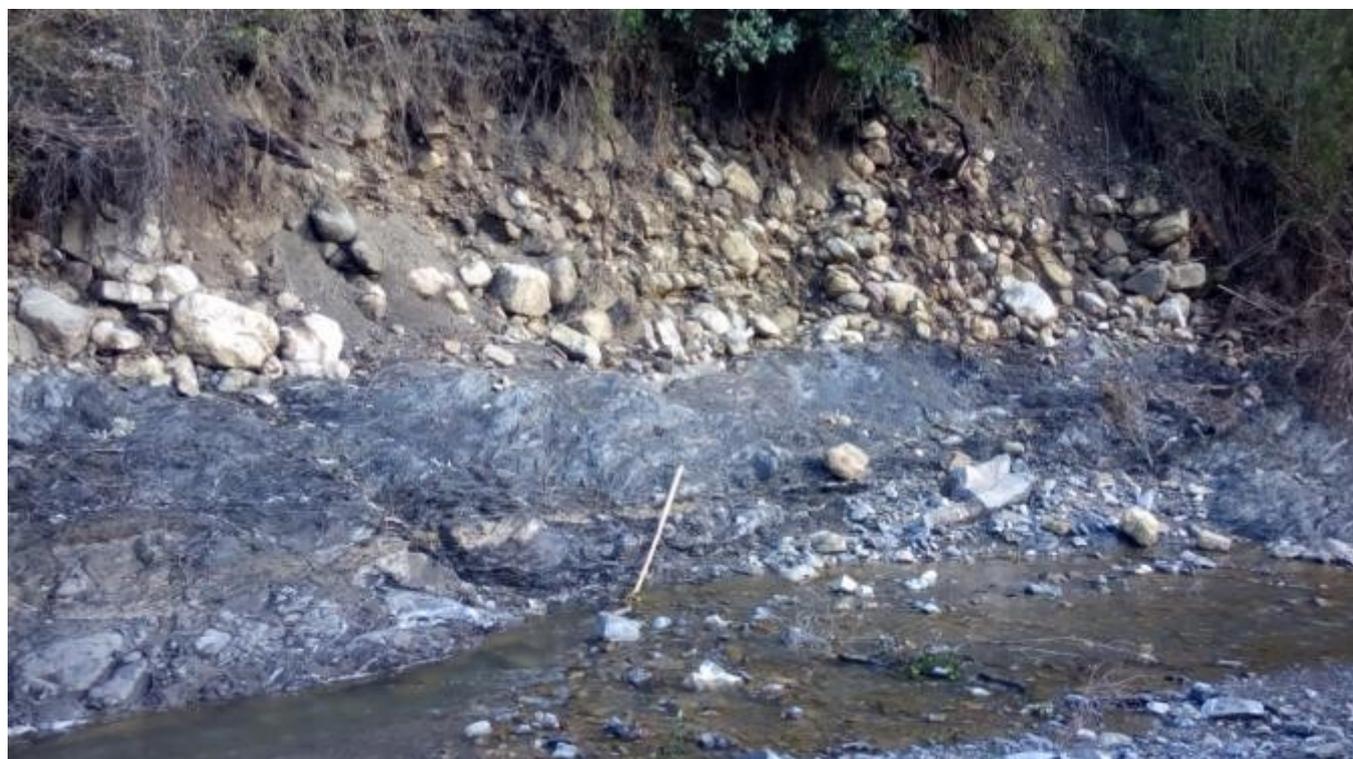
Sopra e sotto: fenomeni di erosione profonda della sponda dx del Rio Ardenza, con apposizione di blocchi lapidei a parziale protezione della sponda terrigena (sopra) e messa a giorno delle vecchie alluvioni dopo la piena (sotto): in evidenza la presenza di roccia in posto (litotipi scistosi) che in basso ha impedito l'erosione sul fondo dell'alveo.

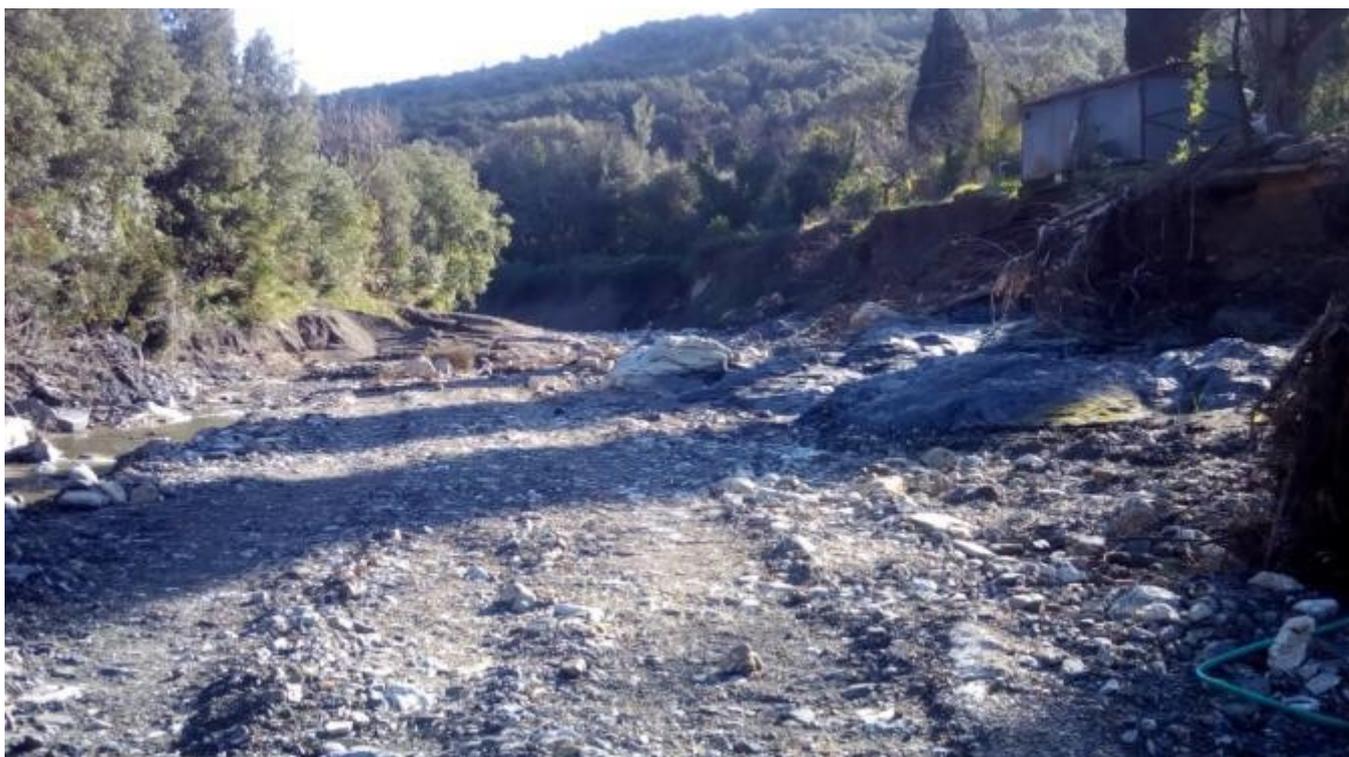
Sopra: evidente erosione della sponda sx (foto verso monte) non ancora ripristinata con opere di protezione

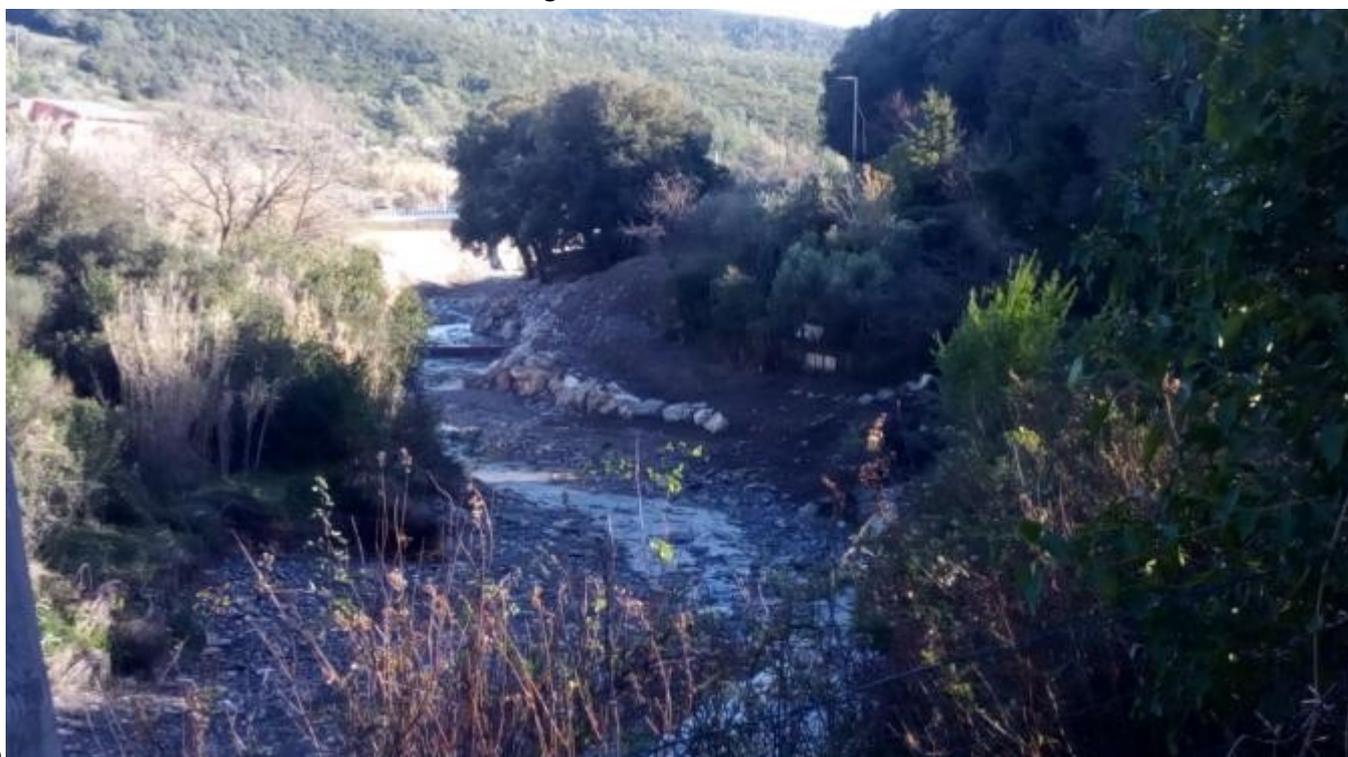
Sotto: sullo sfondo blocchi da scogliera a contenimento del dissesto sul lato sx dell'alveo

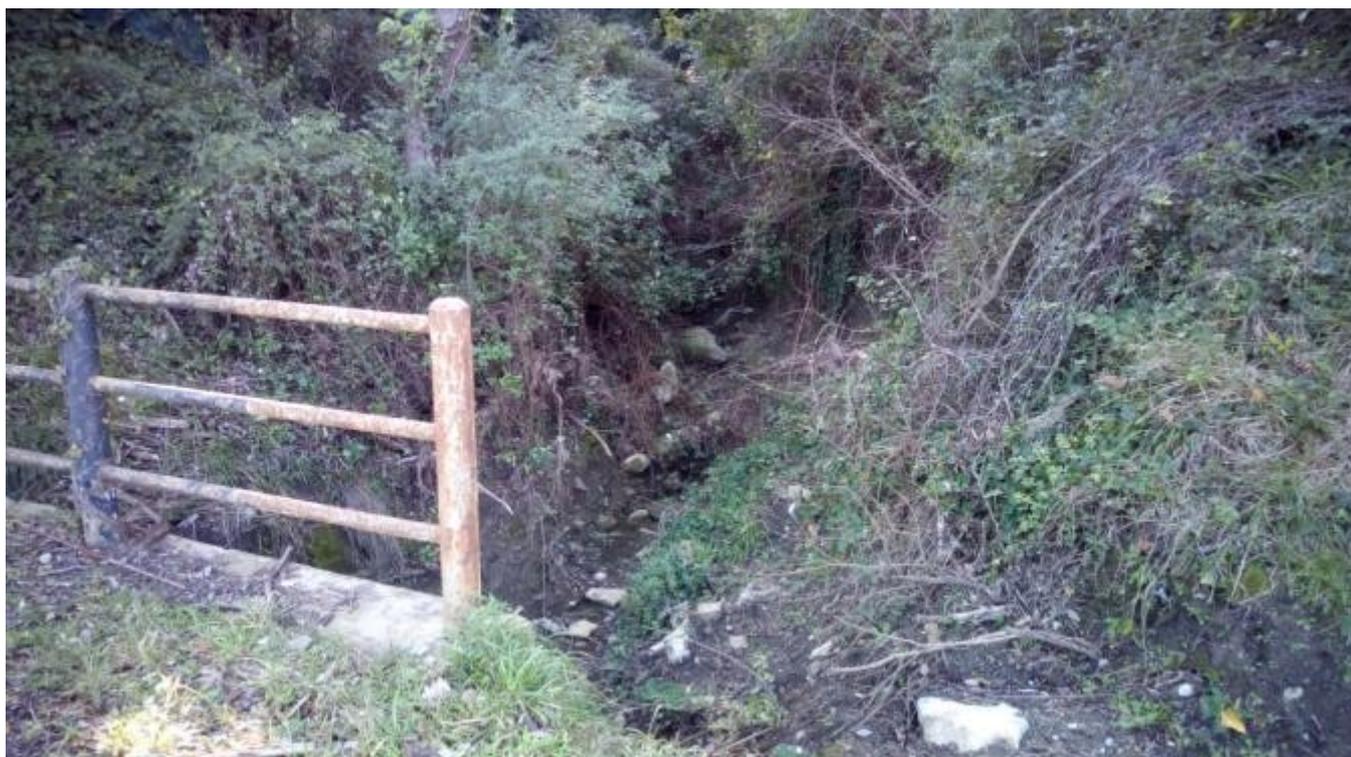
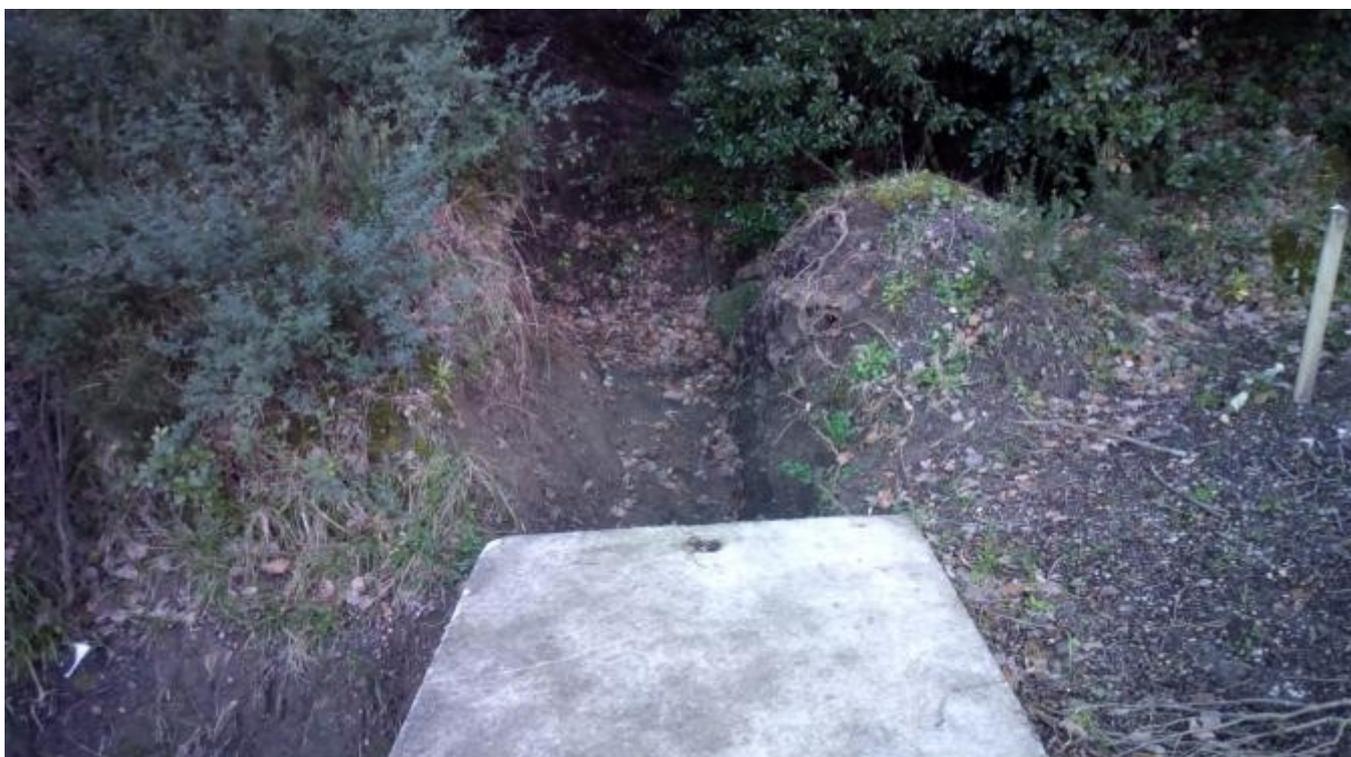
Sopra e sotto: immissione di un fosso minore nel Rio Ardenza con evidenti segni di erosione accelerata del corso, rispettivamente a monte (sopra) e a valle (sotto) di Via di Popogna
