Comune di Livorno
PIANO STRUTTURALE 2

Oggetto: **QUADRO CONOSCITIVO GEOLOGICO**

Titolo: **APPROFONDIMENTO DI INDAGINE A SEGUITO EVENTI ALLUVIONALI
SETTEMBRE 2017**

**AGGIORNAMENTO INDAGINI GEOLOGICO-TECNICHE
A SEGUITO EVENTO ALLUVIONALE DEL 09-10 SETTEMBRE 2017**

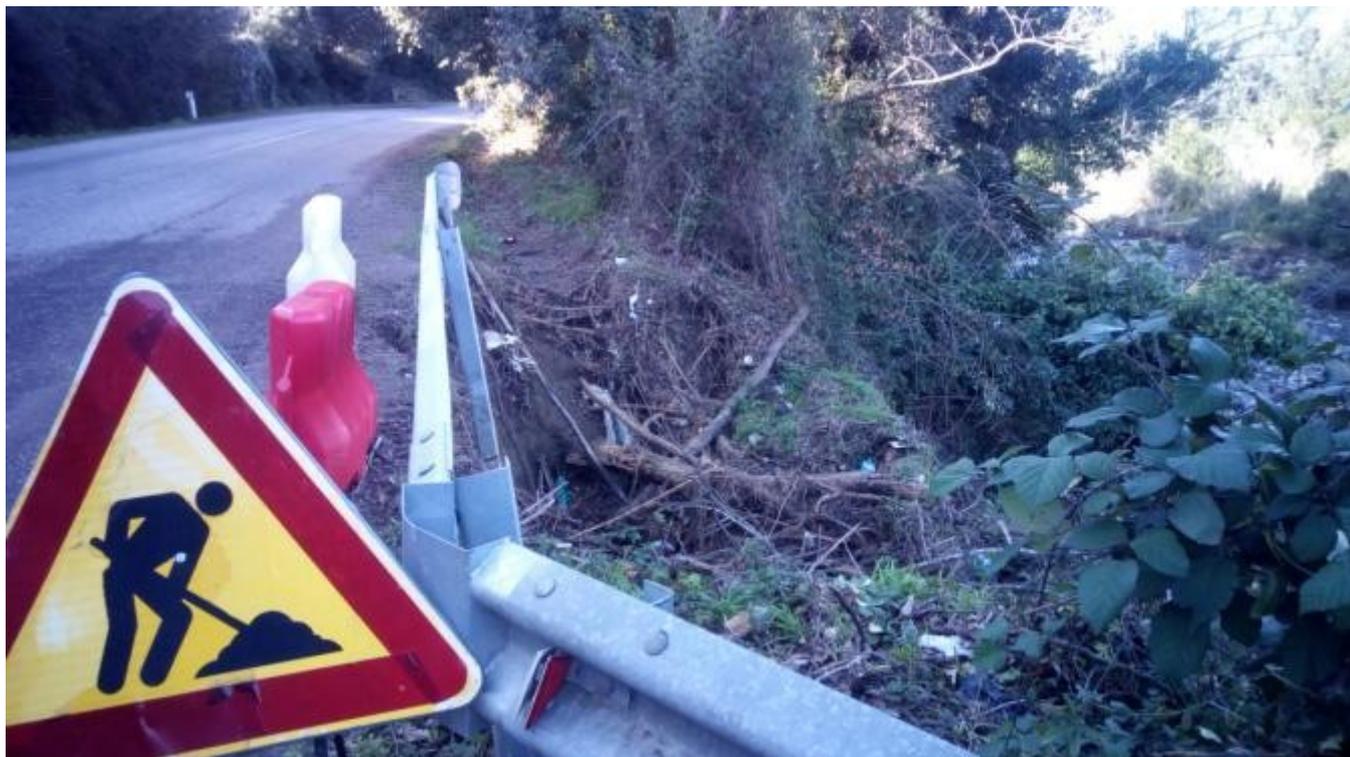
Sopra: smottamento stradale vicino al Rio Ardenza , legato alla recente alluvione del 10-9-2017

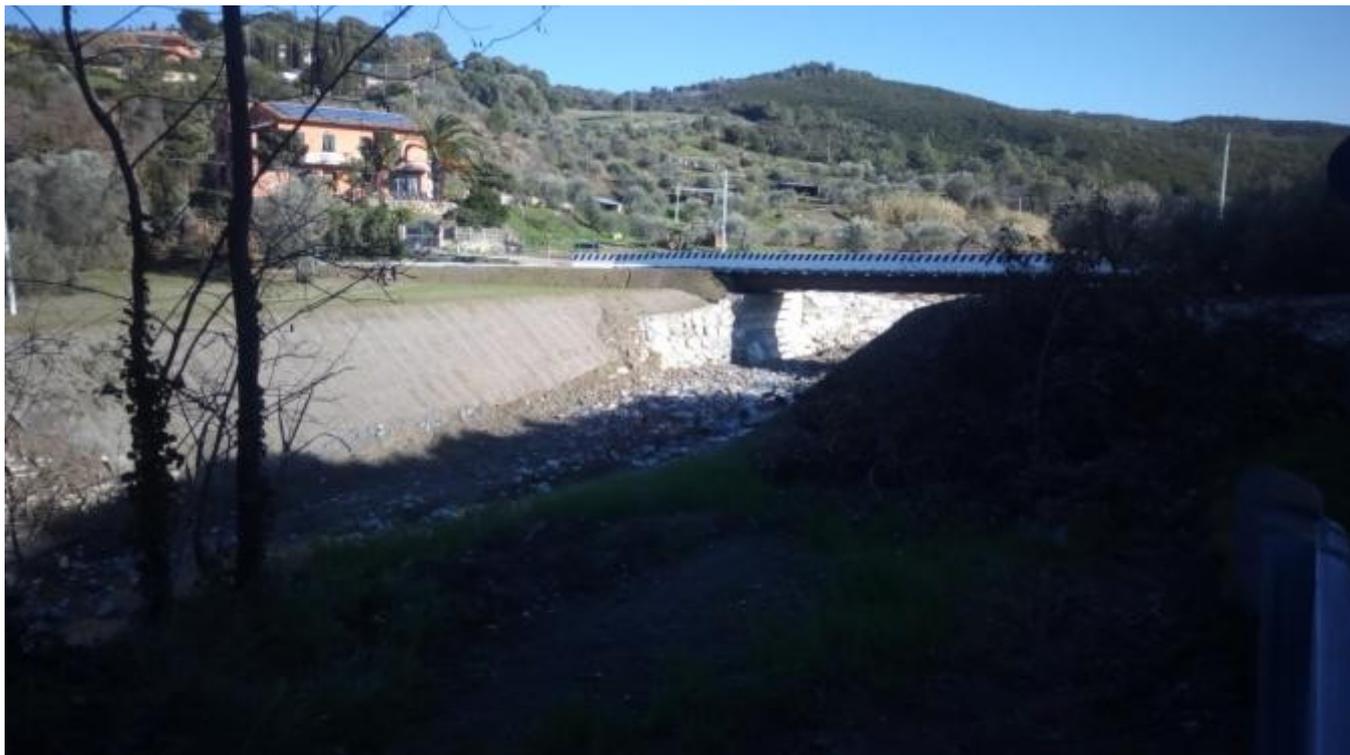
SETTORE 27 - RIO ARDENZA - ZONA PONTE SU VIA REMOTA (01-2018)

Sopra: il ponte su via remota ricostruito dopo l'alluvione del 10-9-2017.

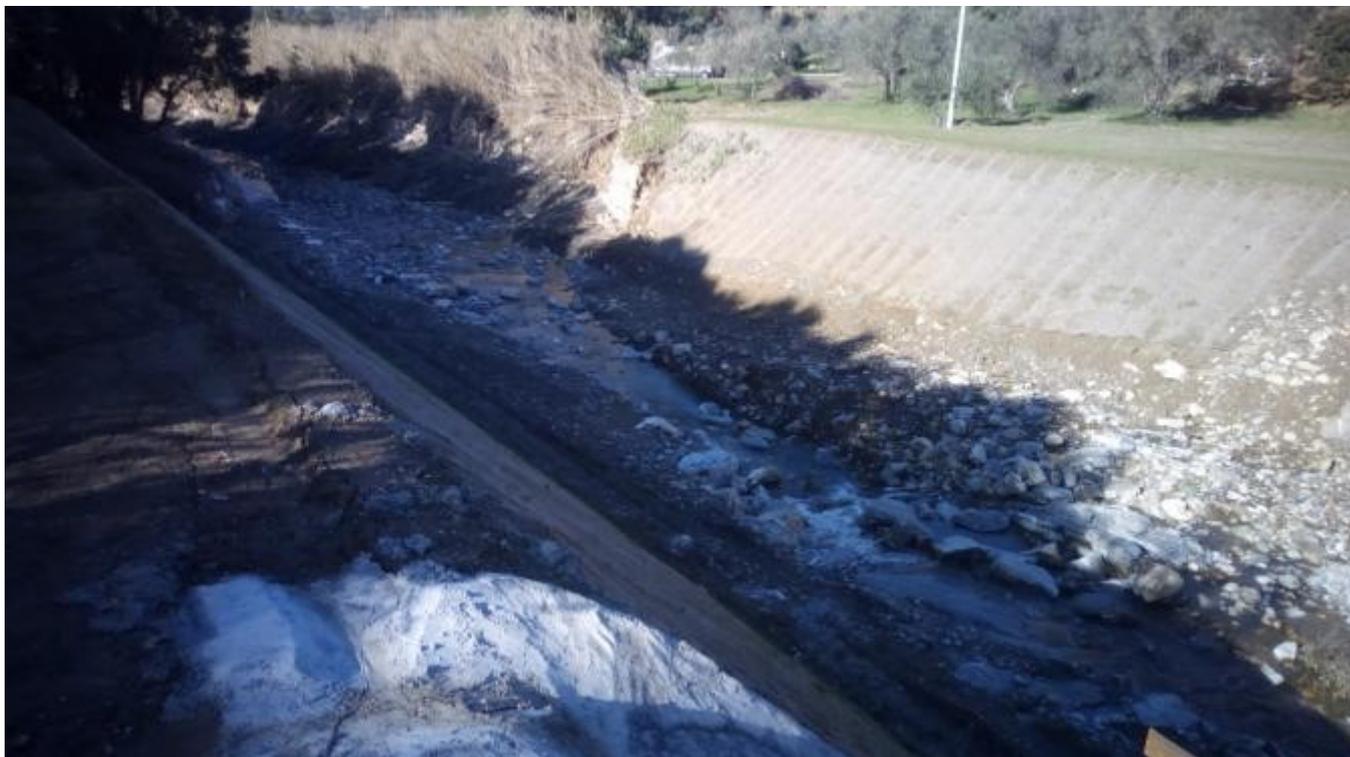
Sotto: particolare della sponda dx a valle del ponte protetta con georete per limitare i fenomeni d'erosione (georete presente anche sul tratto sx)

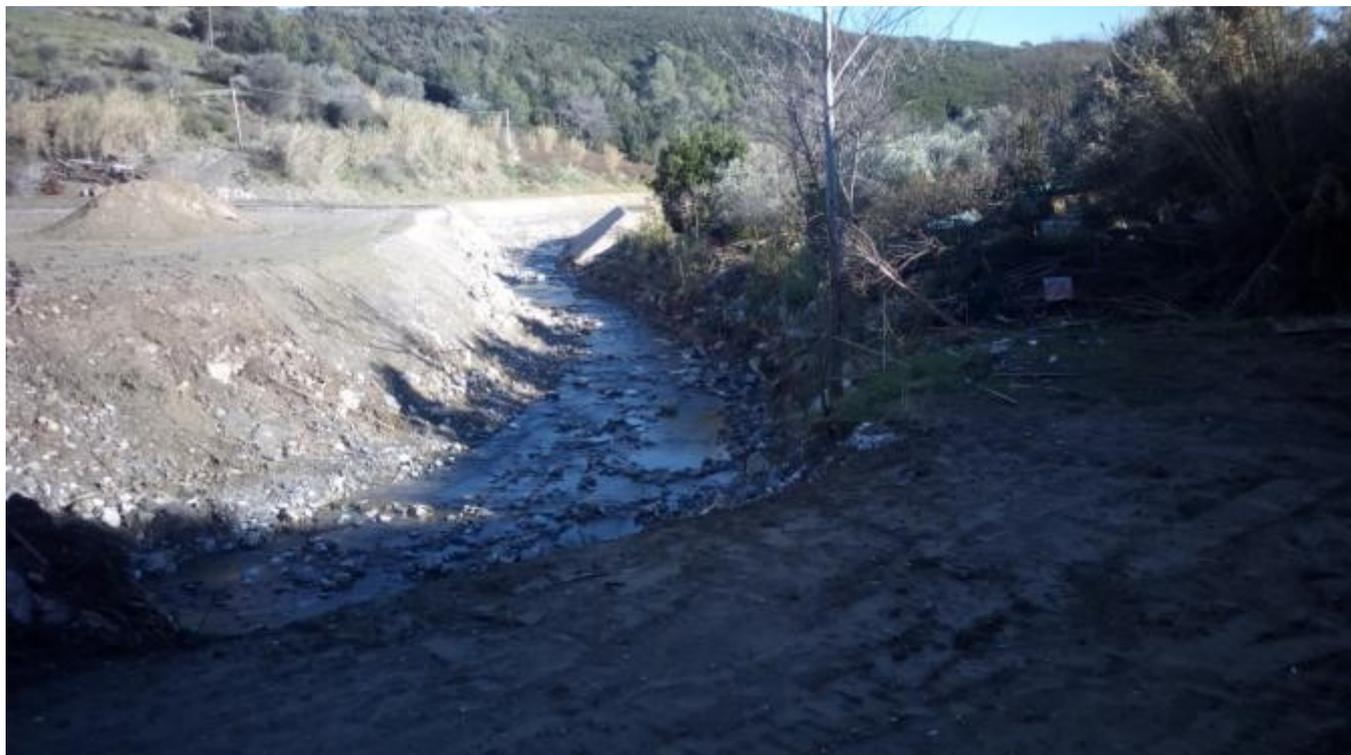
Sopra: interventi di ripristino a monte di via Remota, con blocchi da scogliera e georeti sulle sponde

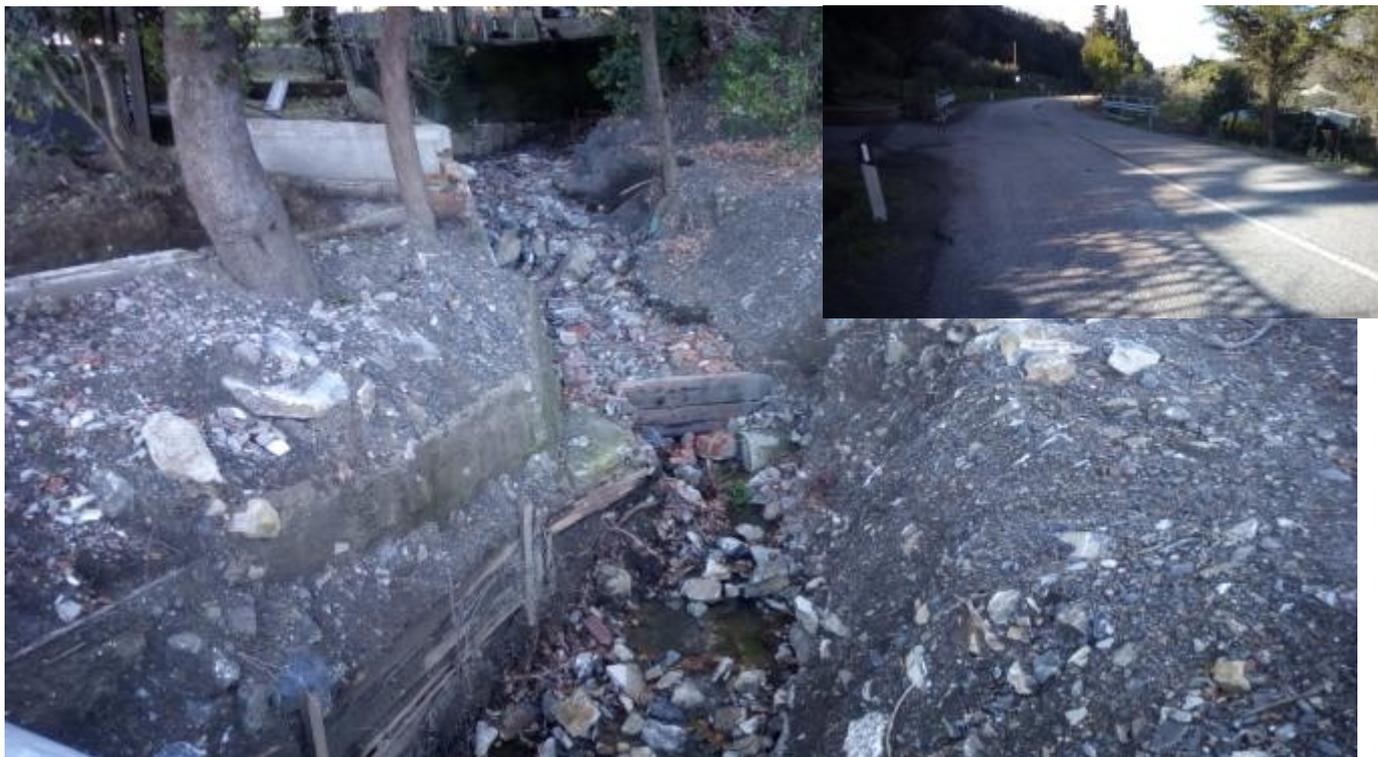
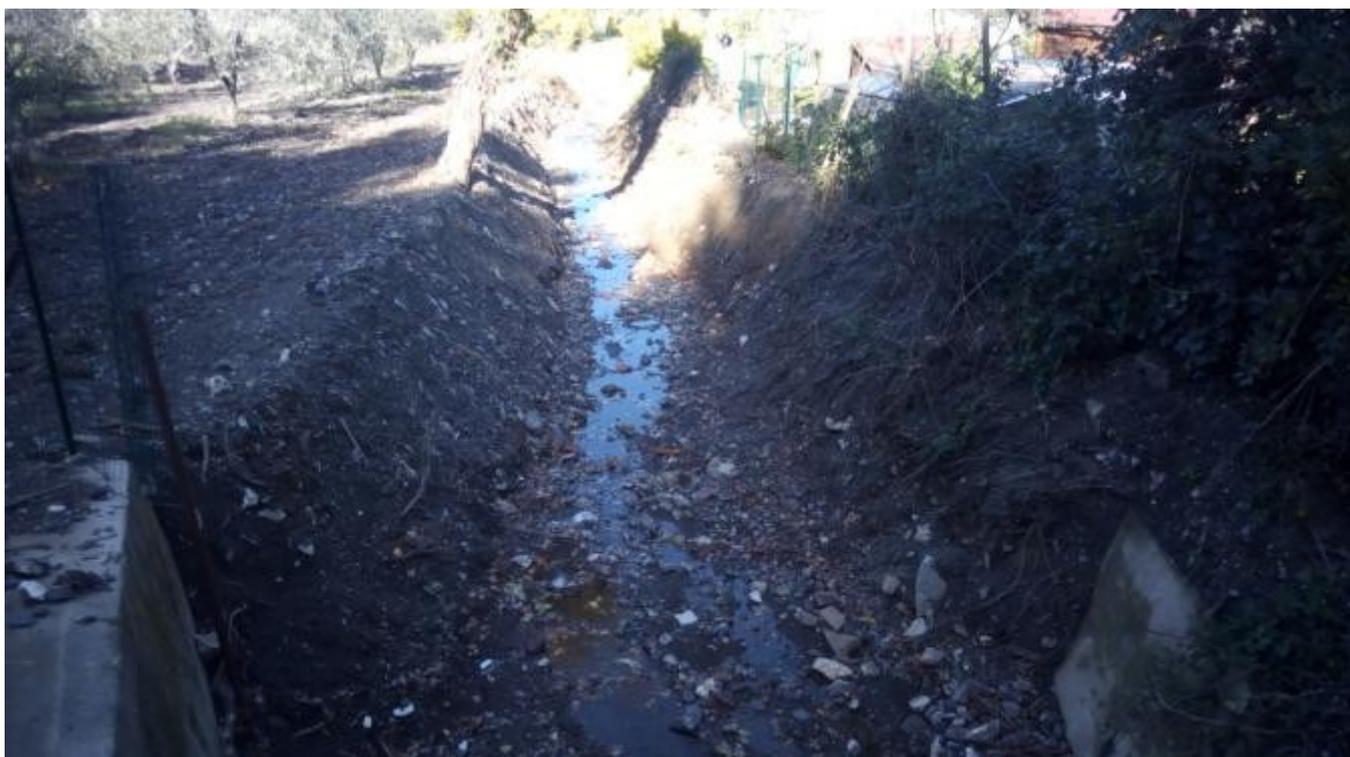
SETTORE 28 - RIO ARDENZA - FRA VIA REMOTA E LOC. LE FERRIERE (01-2018)

Sopra e sotto: fosso trasversale a via di Popogna che si immette nel Rio Ardenza, con alveo fortemente eroso dall'alluvione ripreso nel tratto a monte (sopra) e a valle (sotto).

I numerosi fossi minori collinari sono anch'essi stati portatori di cospicui materiali lapidei verso il Rio Ardenza contribuendo ad aumentarne la portata in maniera significativa

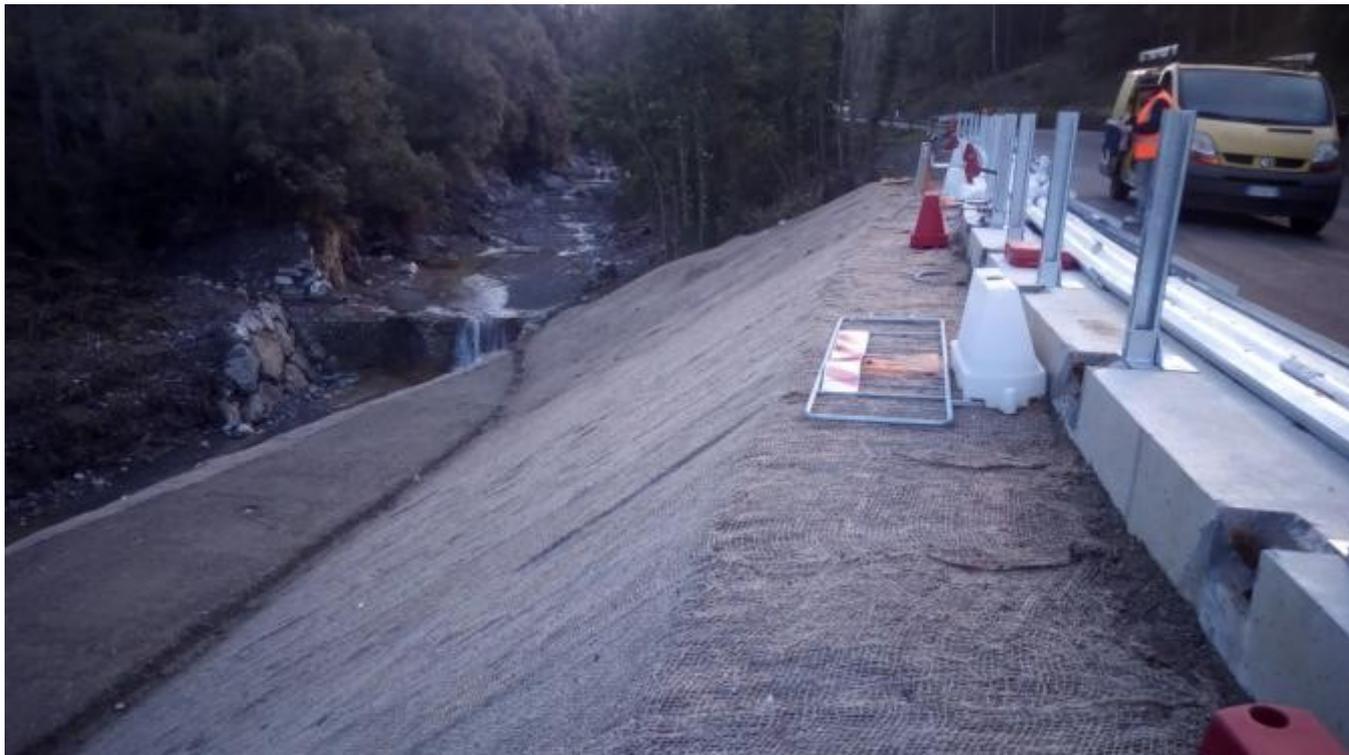
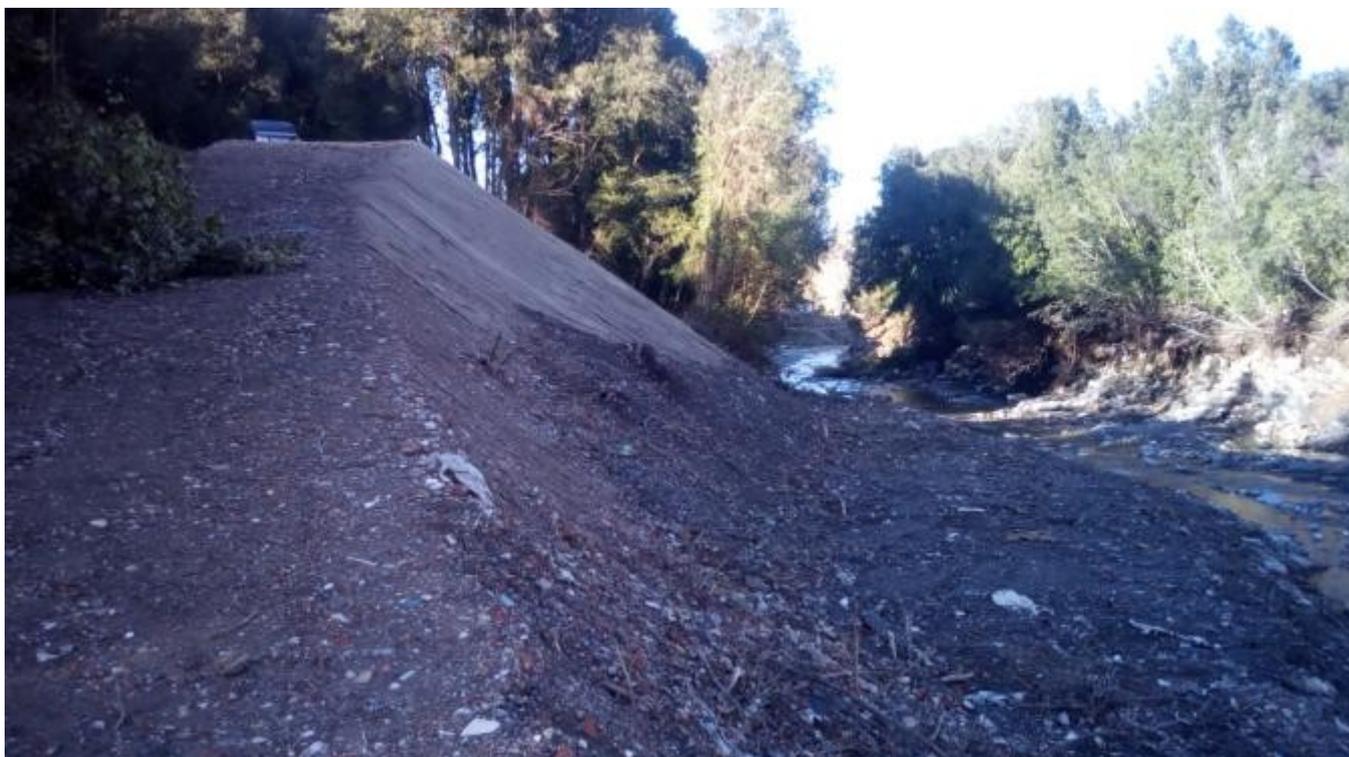
Sopra e sotto: ripristino di una frana sotto la strada (Via di Popogna) mediante l'uso di blocchi da scogliera in basso e risagomatura di sponda sx con georete di protezione

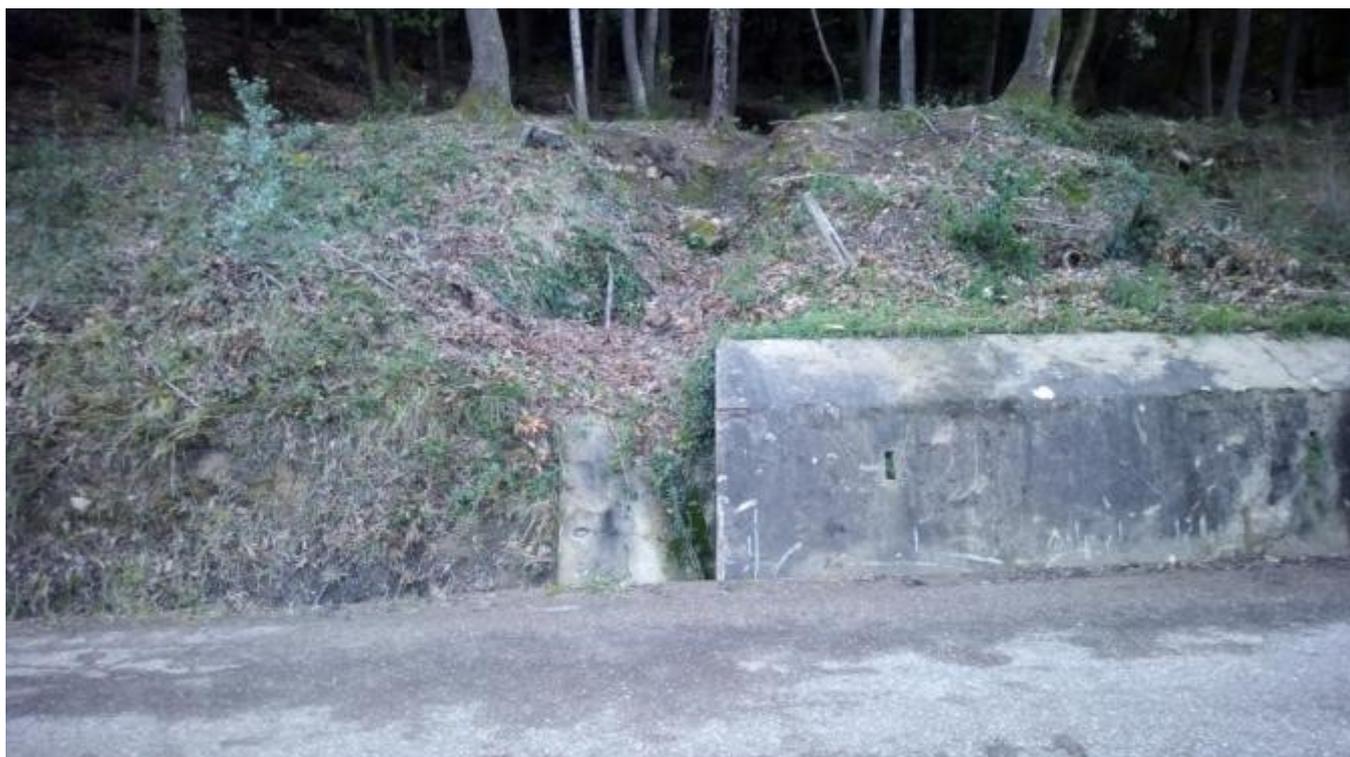
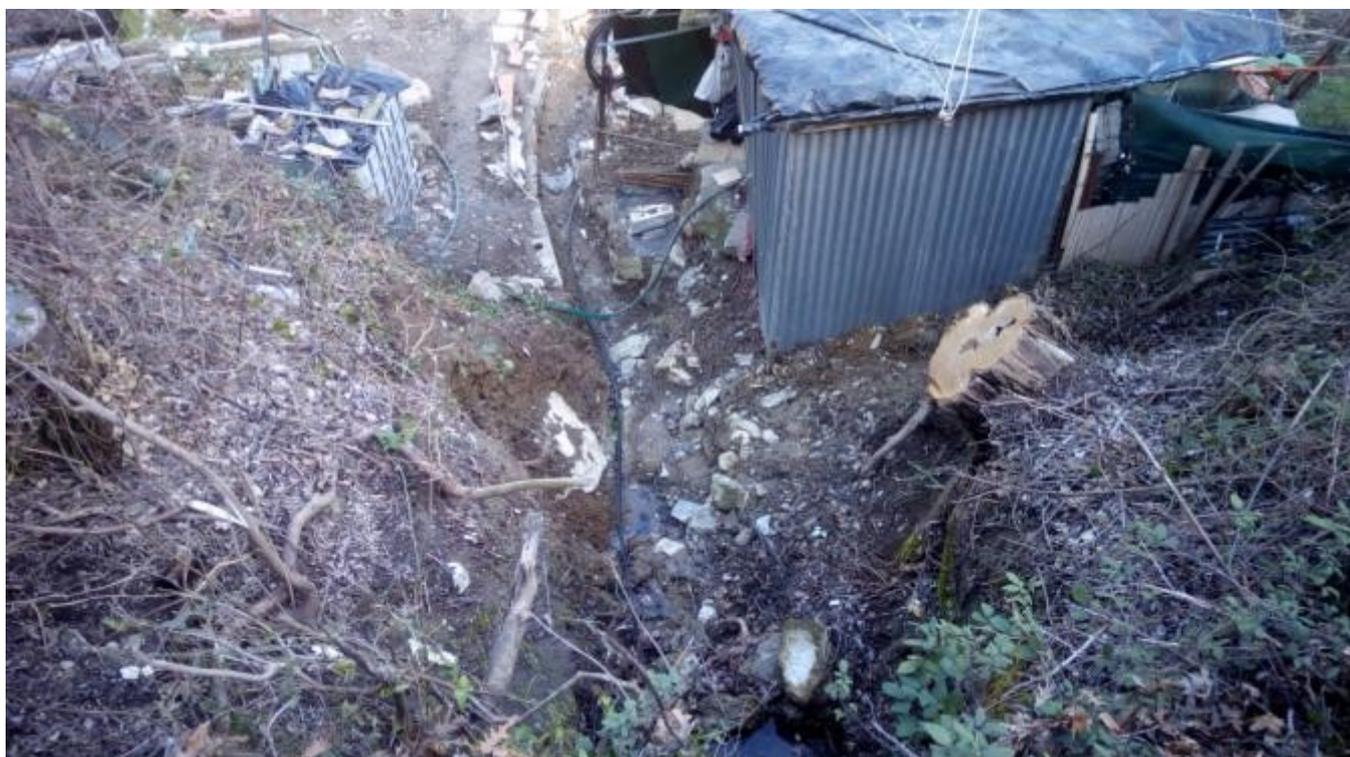
Sopra e sotto; fosso minore che si immette nel Rio Ardenza, ripreso verso monte (sopra) e verso valle (sotto) rispetto a Via di Popogna. Anche qui l'alveo risulta inciso in maniera significativa dalla piena di settembre 2017.

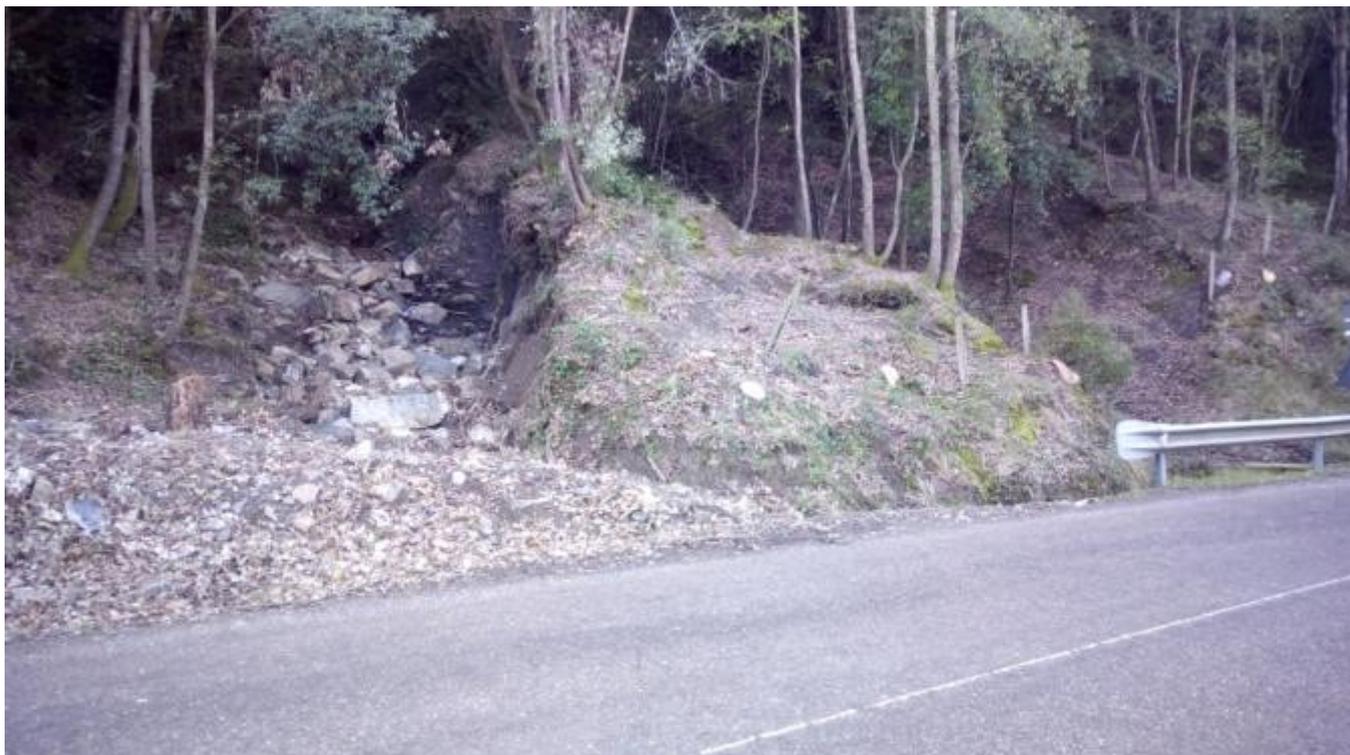
Sopra e sotto; Botro del Diavolo che si immette nel Rio Ardenza, ripreso verso monte (sopra) e verso valle (sotto) rispetto a Via di Popogna. Nel settore a monte l'alveo è sdoppiato localmente in due rivoli distinti che si riuniscono (sotto) in un unico corso prima della confluenza nel Rio Ardenza. Si noti il forte stato di erosione dell'asta drenante.

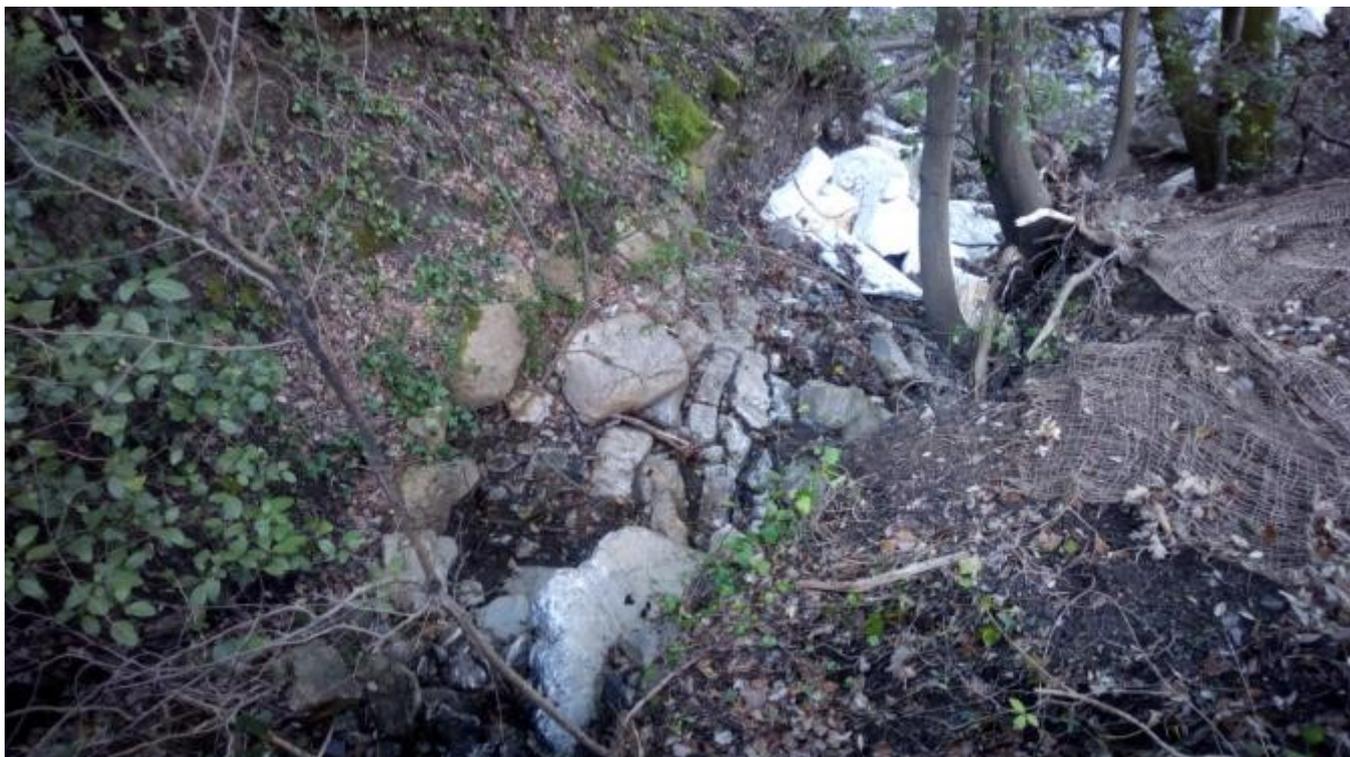
SETTORE 29 - RIO ARDENZA - FRA LOC. LE FERRIERE e LA FRANA AL KM 7 DI SP8 (01-2018)

Sopra; una frana lungo SP8 loc. Le ferriere legata all'erosione dell'alluvione in fase di sistemazione con blocchi scogliera e georete di protezione.

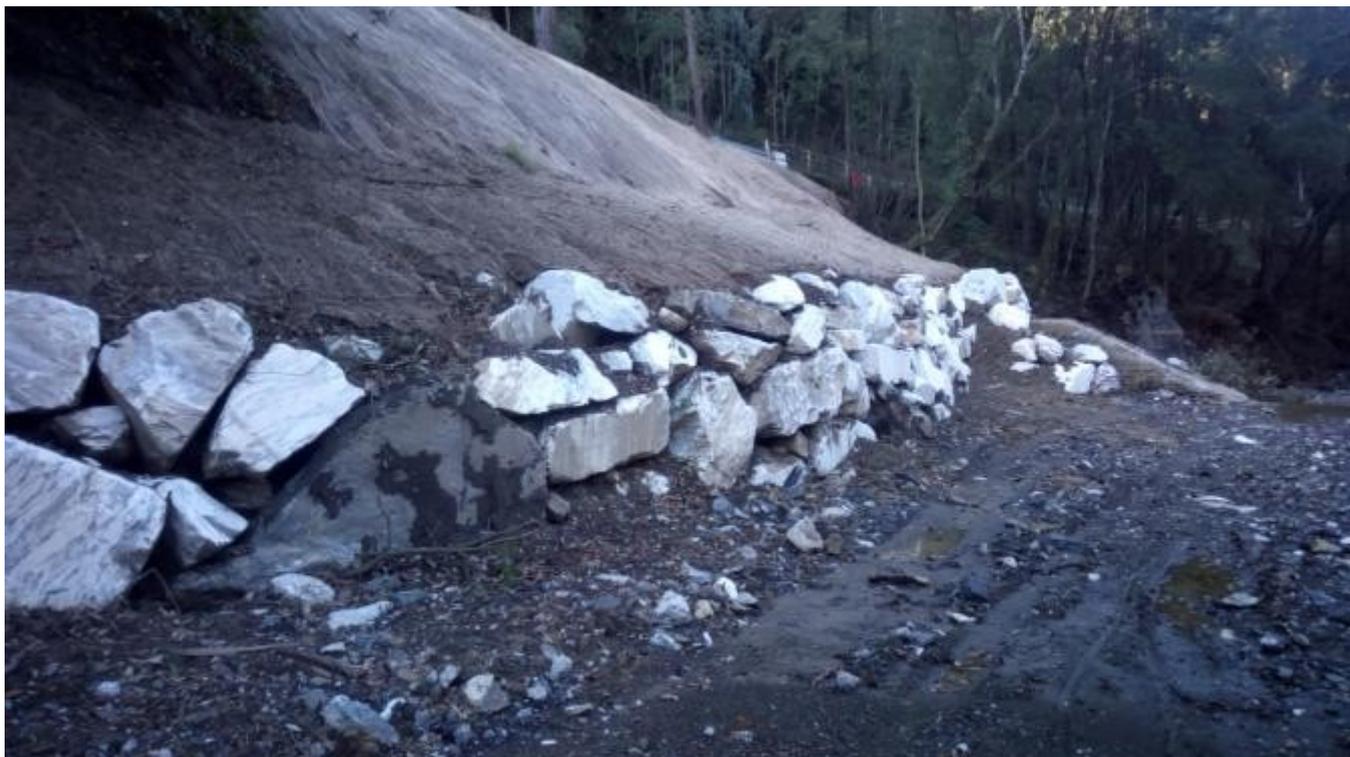
Sotto: consolidamento sponda dx alveo Rio Ardenza presso fabbricato residenziale loc. Le Ferriere dopo l'alluvione

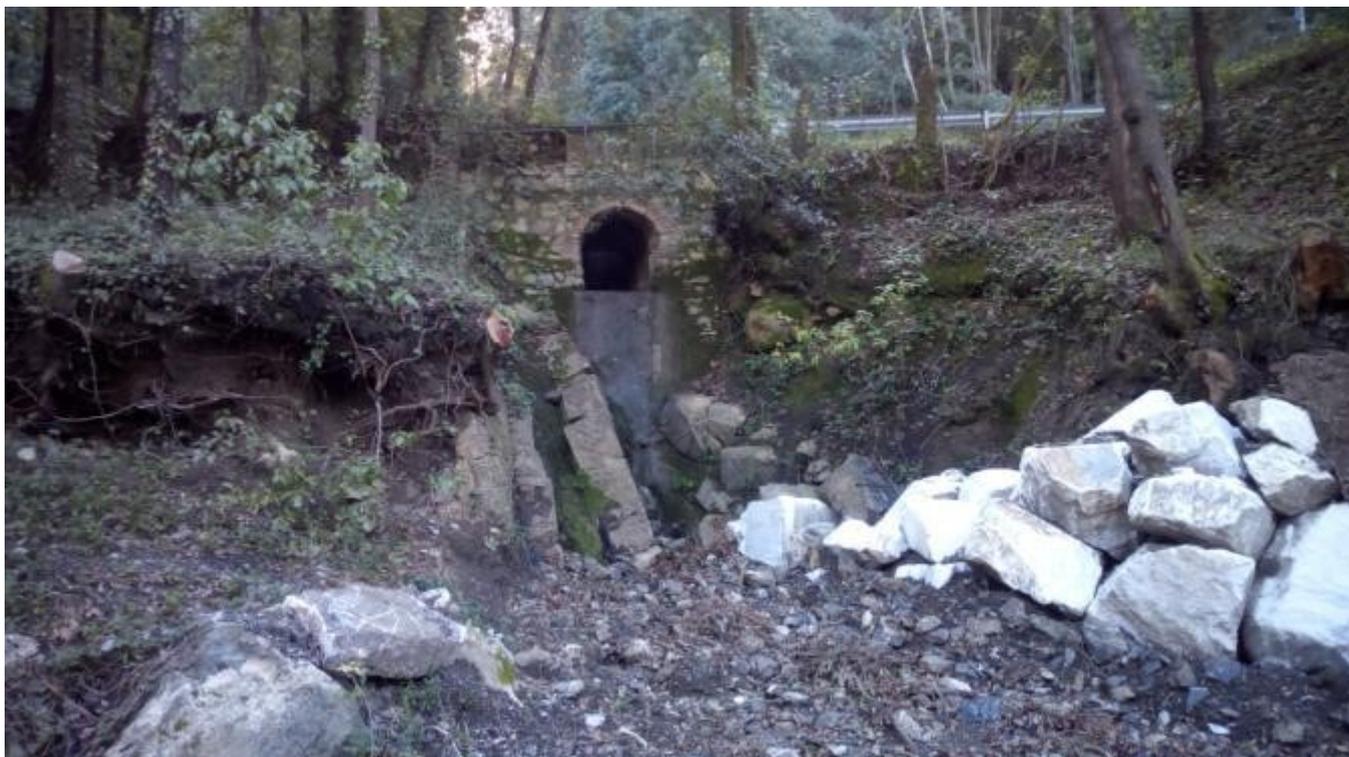
Sopra: immissione nel Rio Ardenza del fosso del Capannone con fornice sotto la SP8 ed erosione accentuata delle sponde

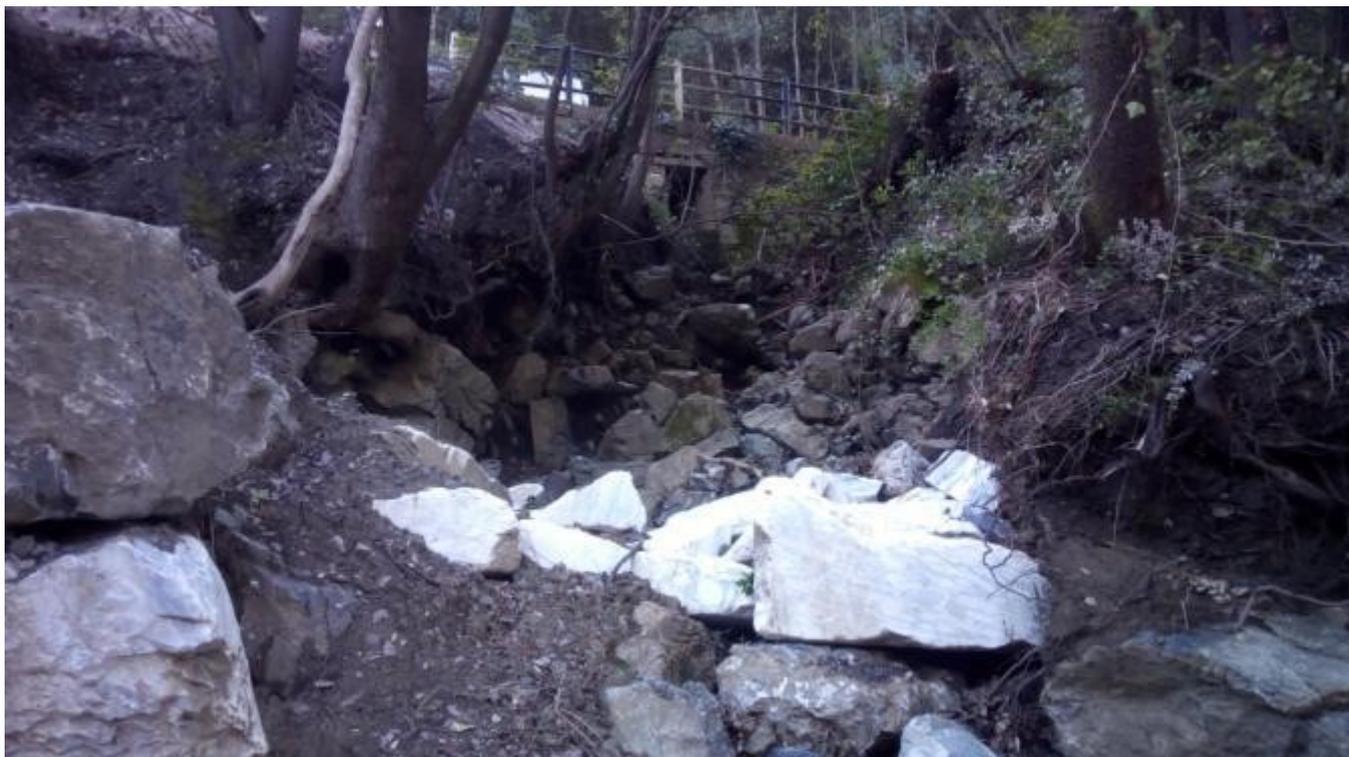
Sotto: lo stesso fosso a monte della SP8. Si noti il trasporto solido di notevoli dimensioni. Nel particolare in basso a dx il tombino sotto la SP8 lato monte

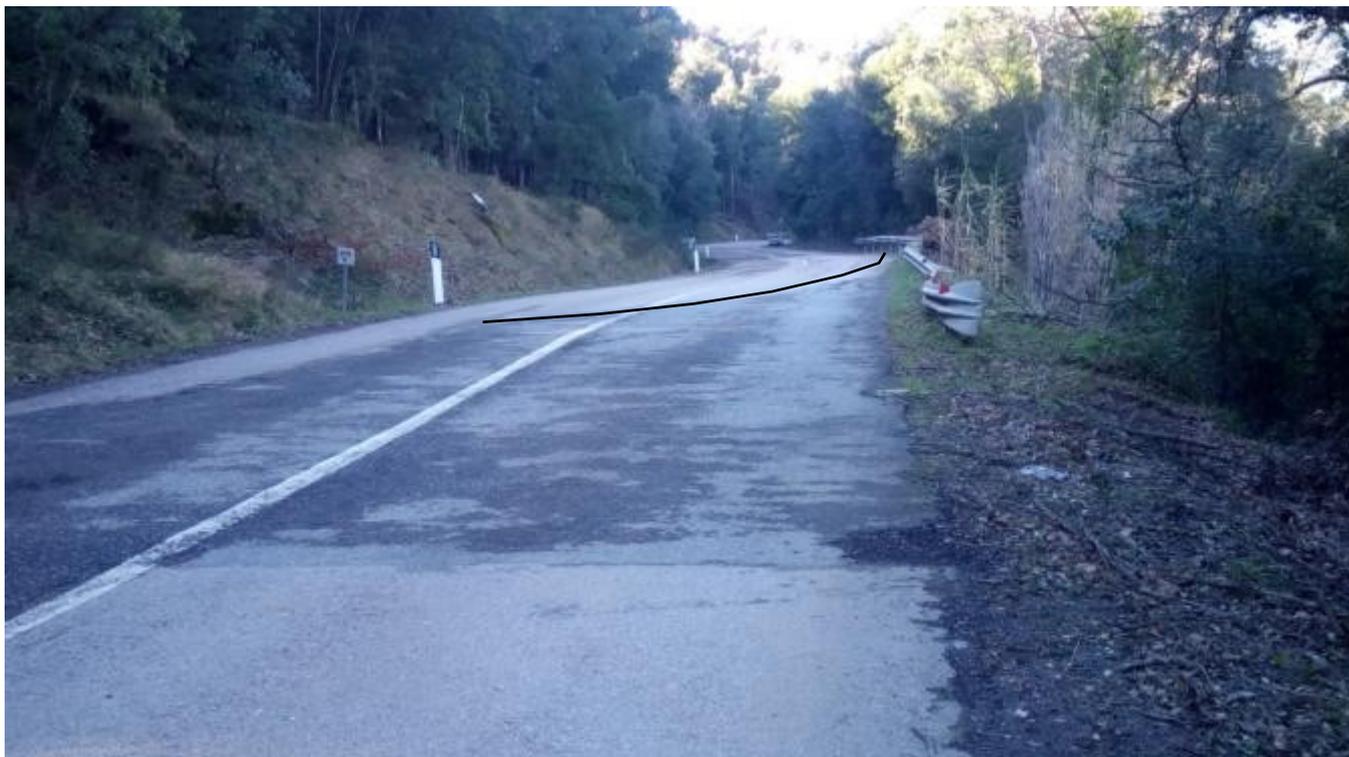
Sotto: zona di attenzione in loc. Le Ferriere ove un fosso minore attraversa la SP8 con notevole erosione sia a monte che a valle (vedi pagina successiva)

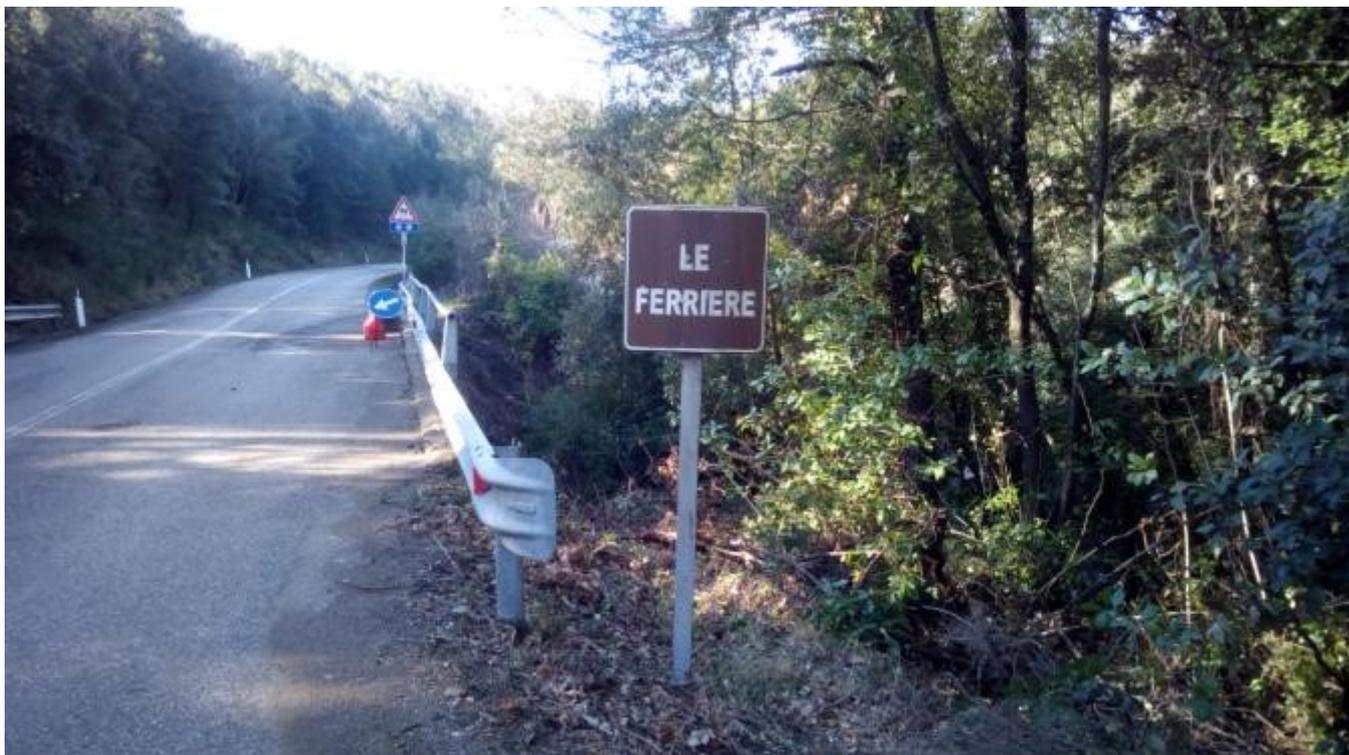
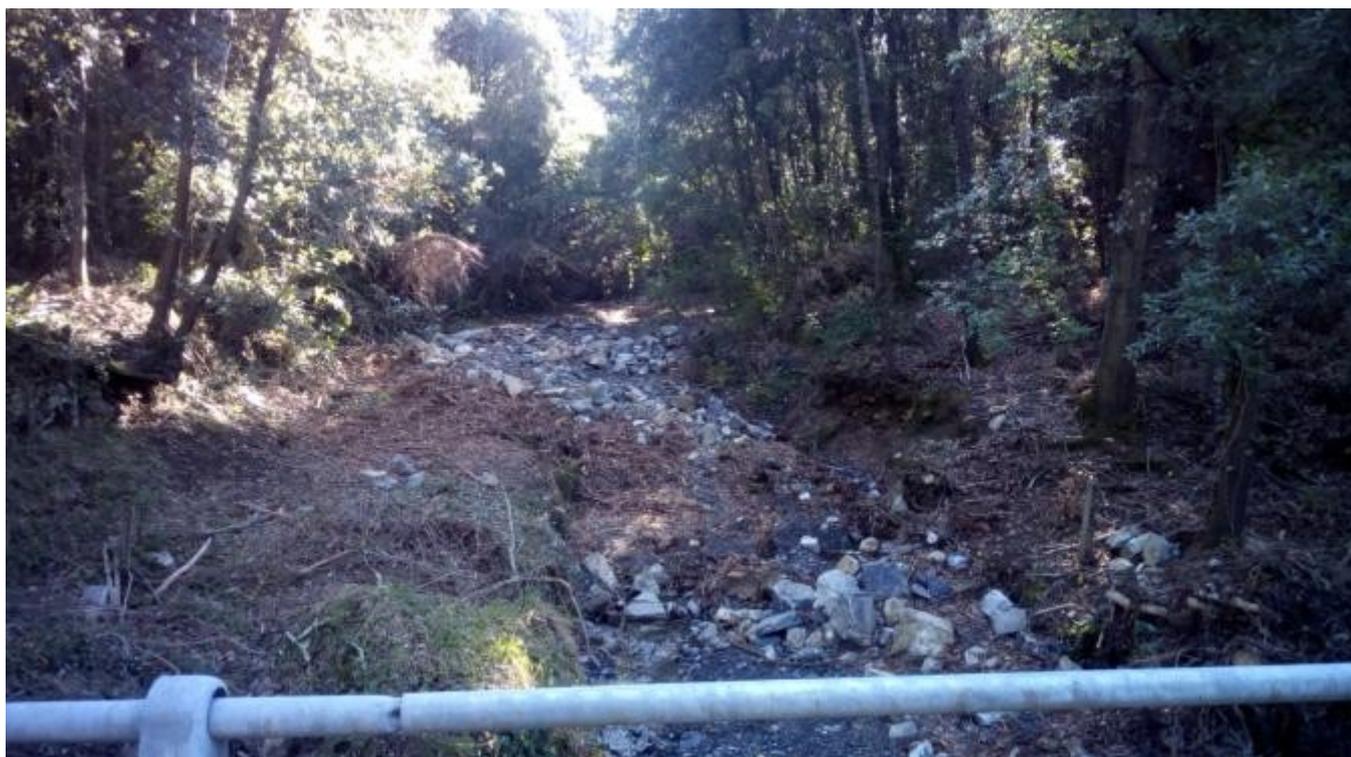
Sopra e sotto: il fosso che attraversa SP8 citato a pagina precedente è qui ripreso in direzione valle prima della confluenza nel Rio Ardenza. Notevole il trasporto solido, anche di grandi dimensioni, e la conseguente erosione causata sia in sx che in dx d'alveo.

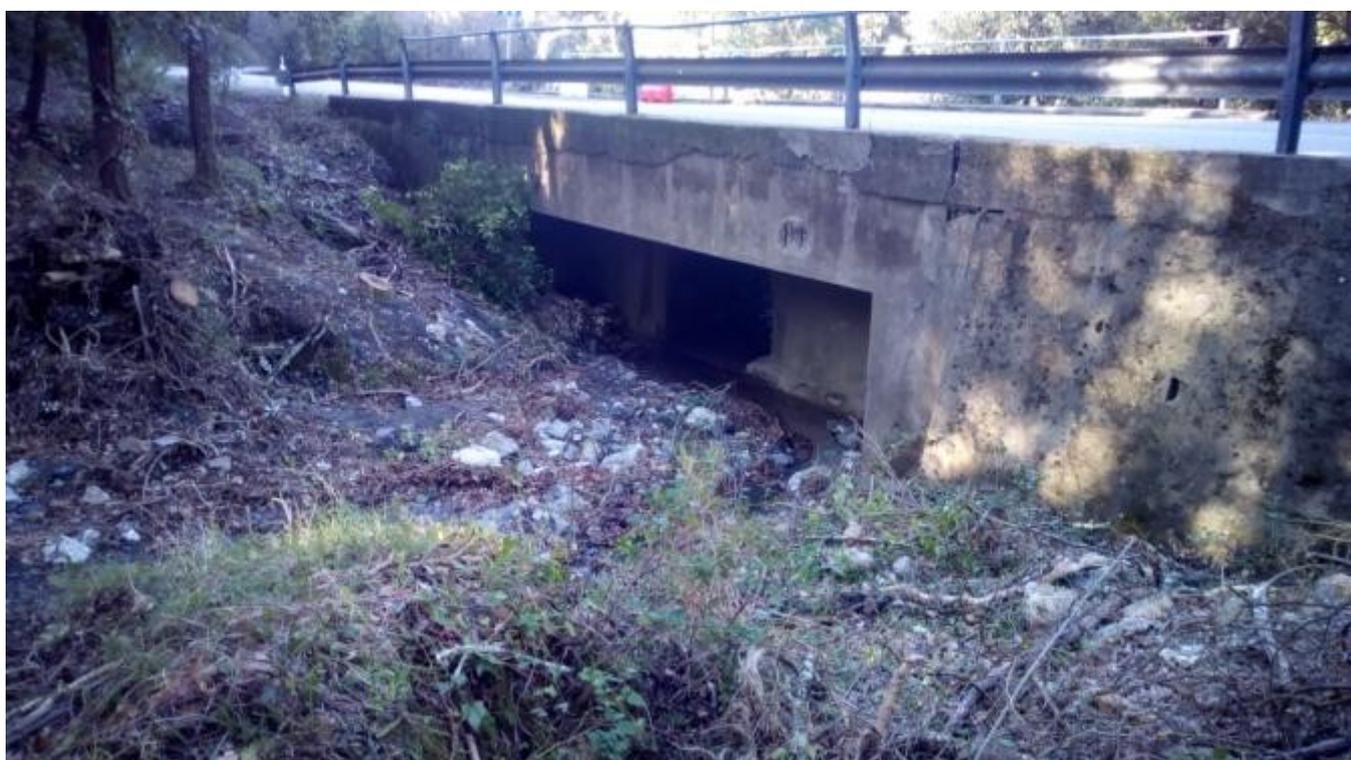
Sopra: il fosso di pagina precedente ripreso dalla SP8 verso monte

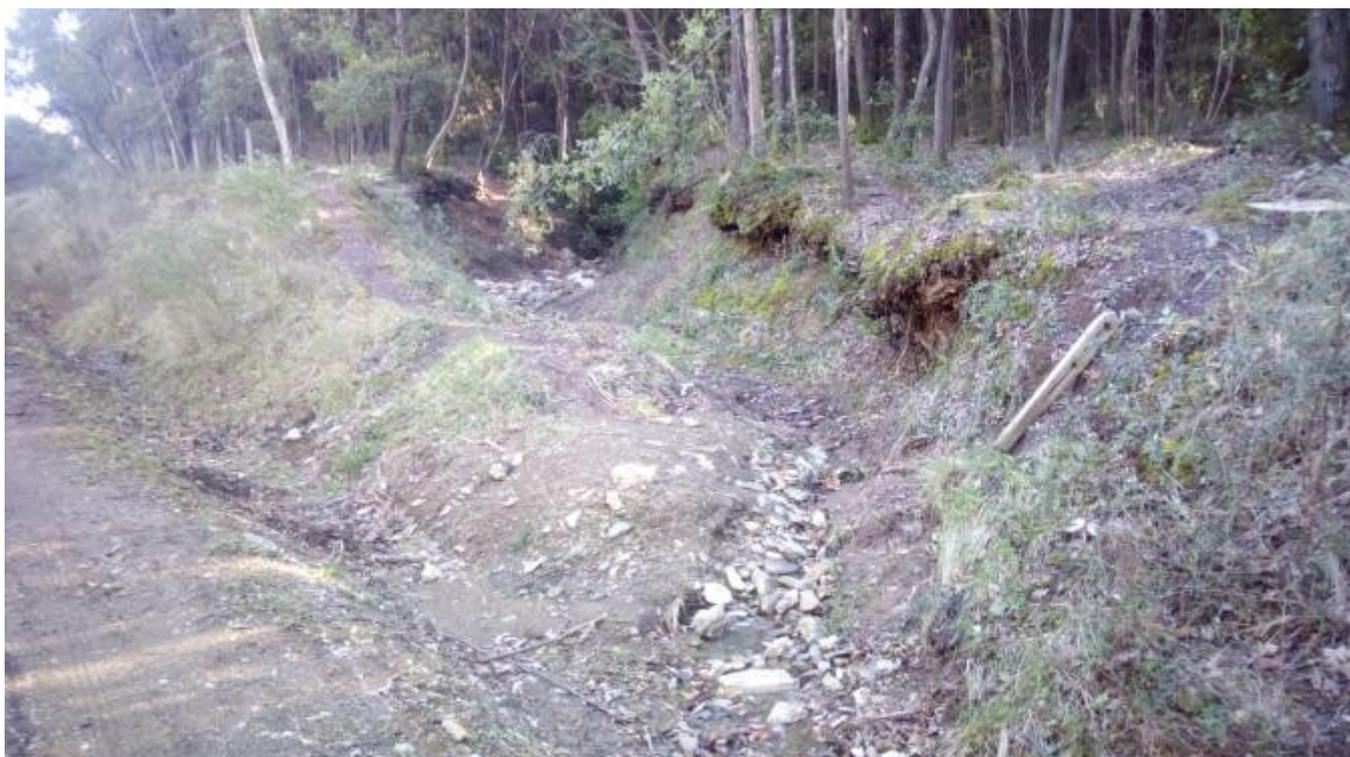
Sotto: frana lungo la SP8 in fase di consolidamento e ripristino.
