Comune di Livorno
PIANO STRUTTURALE 2

Oggetto: **QUADRO CONOSCITIVO GEOLOGICO**

Titolo: **APPROFONDIMENTO DI INDAGINE A SEGUITO EVENTI ALLUVIONALI
SETTEMBRE 2017**

**AGGIORNAMENTO INDAGINI GEOLOGICO-TECNICHE
A SEGUITO EVENTO ALLUVIONALE DEL 09-10 SETTEMBRE 2017**

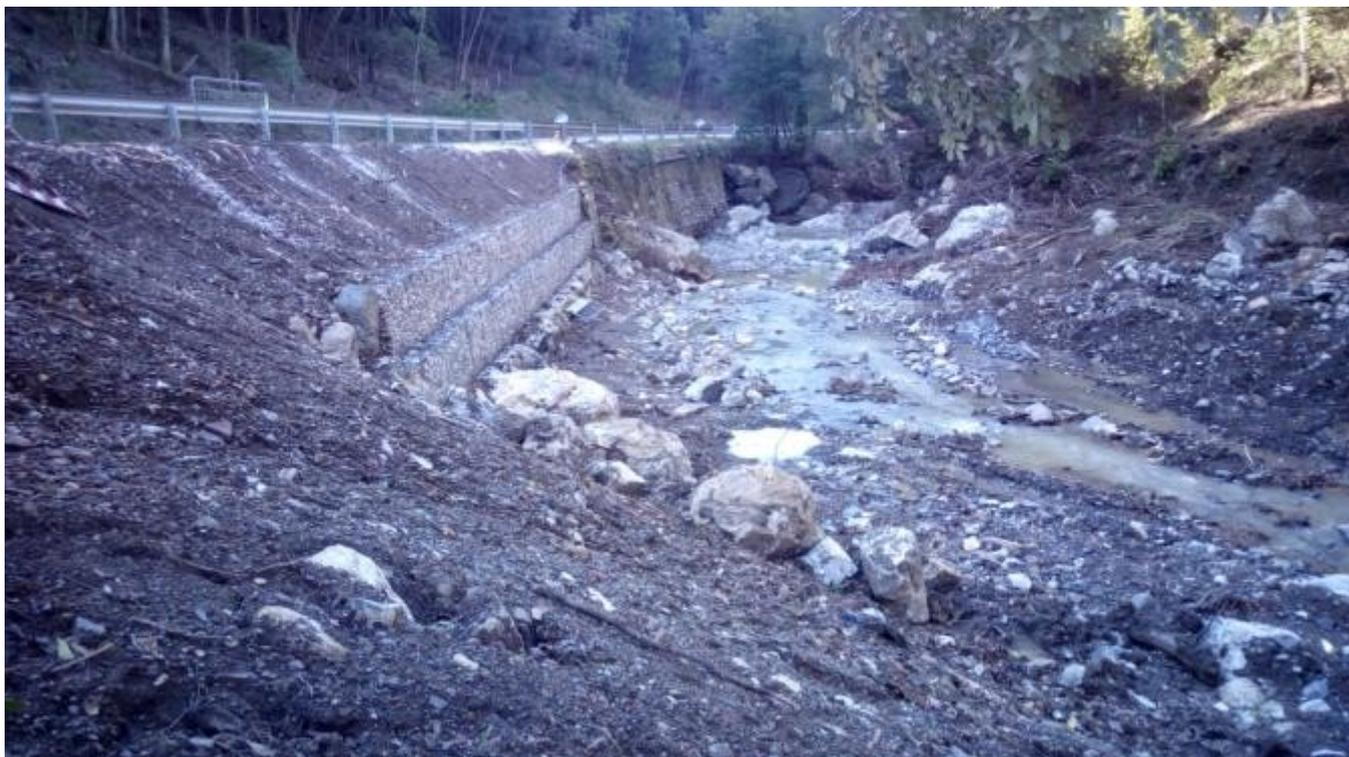
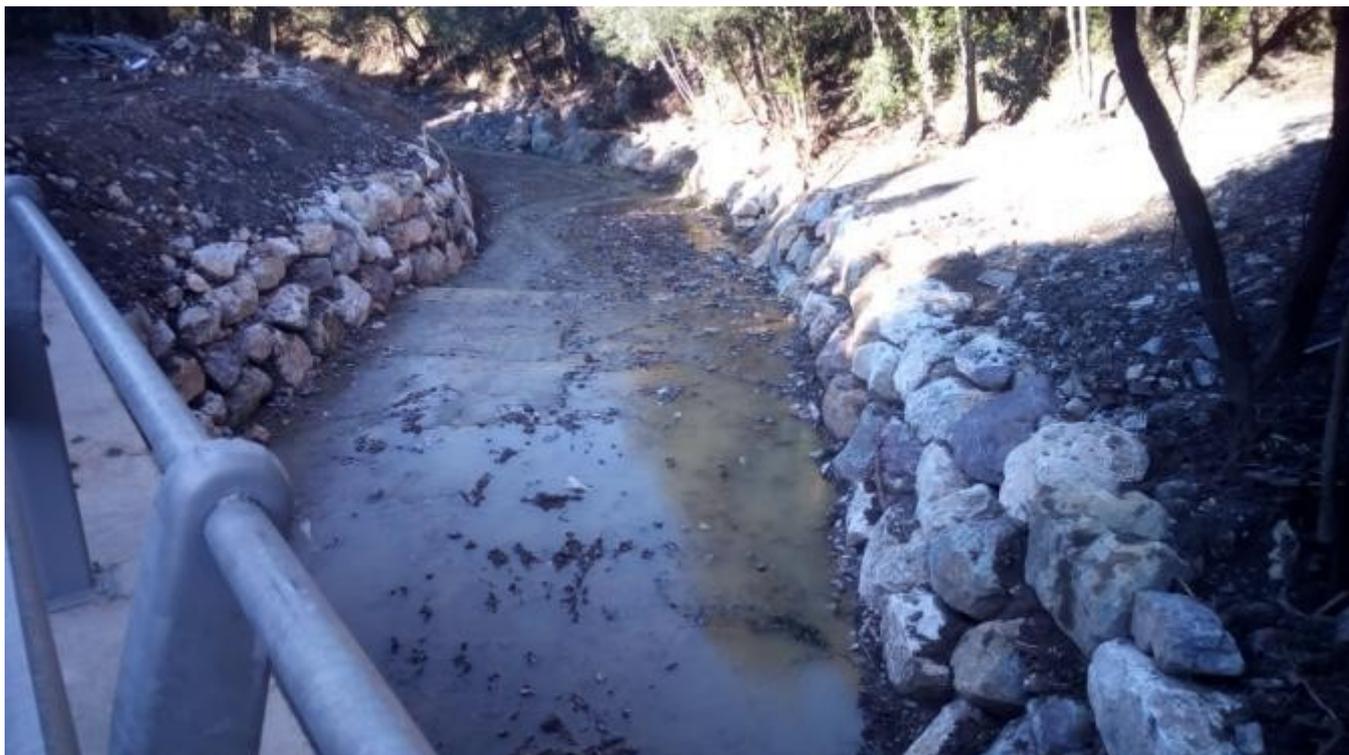
Sopra e sotto: ponte sul Rio Ardenza lungo la SP8, con ripresa rispettivamente verso valle (sopra) e verso monte (sotto).

A valle i fenomeni di erosione di entrambe le sponde sono stati ripristinati con blocchi da scogliera e riporti terrigeni di risagomatura, a monte invece è stata ripulita la vegetazione e i lavori sono da eseguire.

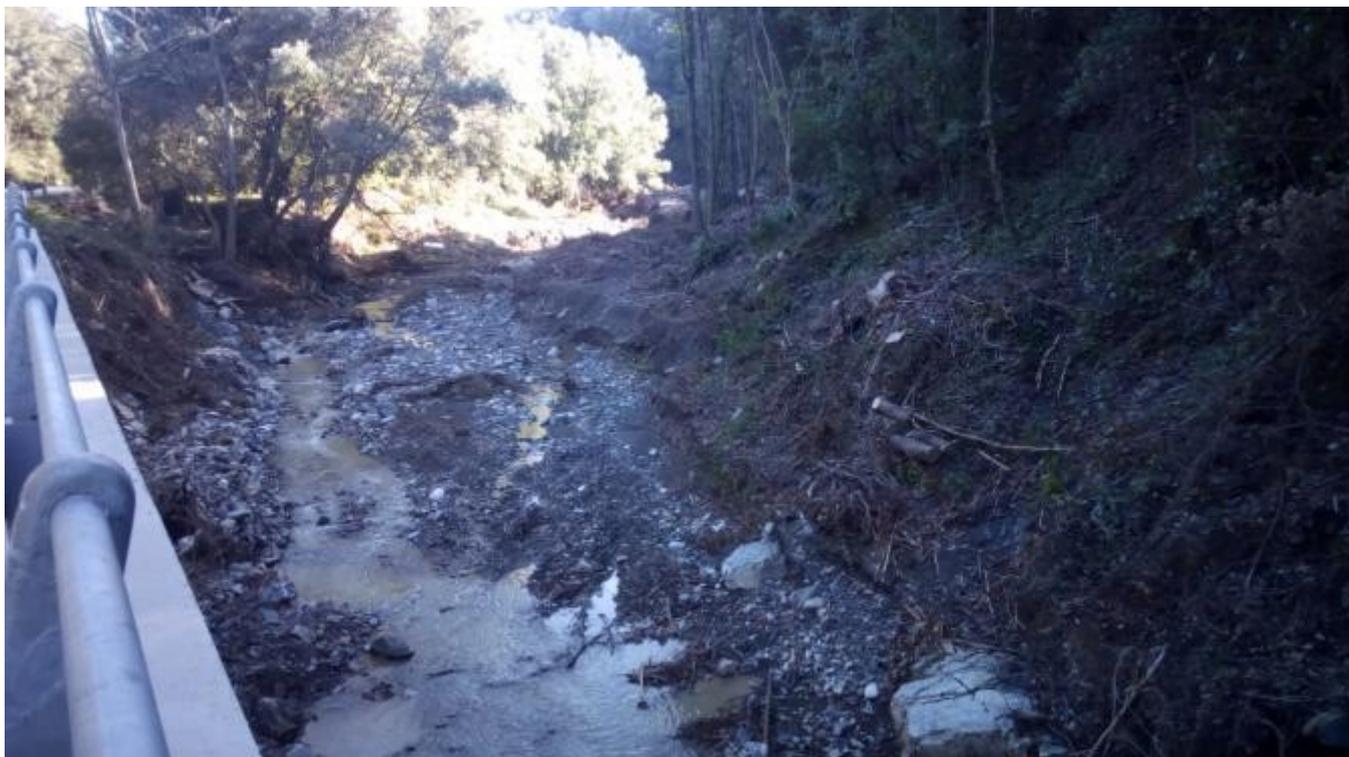
Sopra: ripresa verso valle di un settore del Rio Ardenza prospiciente la SP8 ove la piena ha lasciato segni evidenti di erosione soprattutto lungo la sponda dx, in via di risagomatura e ripristino.

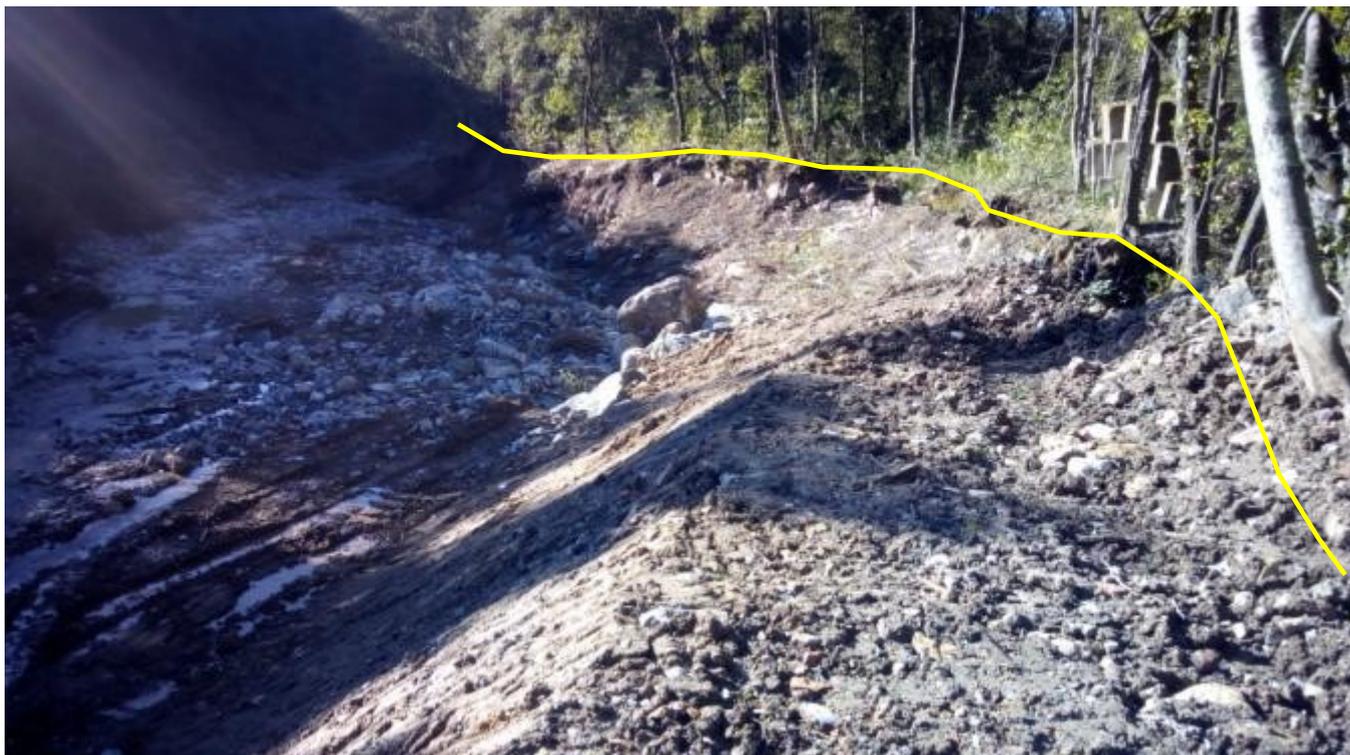
Sotto: immagine verso monte della stessa area, ove sono presenti alcuni salti e cascatelle lungo il Rio Ardenza legati anche alla presenza di roccia in posto affiorante a fondo alveo.

Anche qui visibile erosione diffusa sia in sx che in dx idrografica, in parte contenuta con blocchi da scogliera posti dopo l'alluvione.

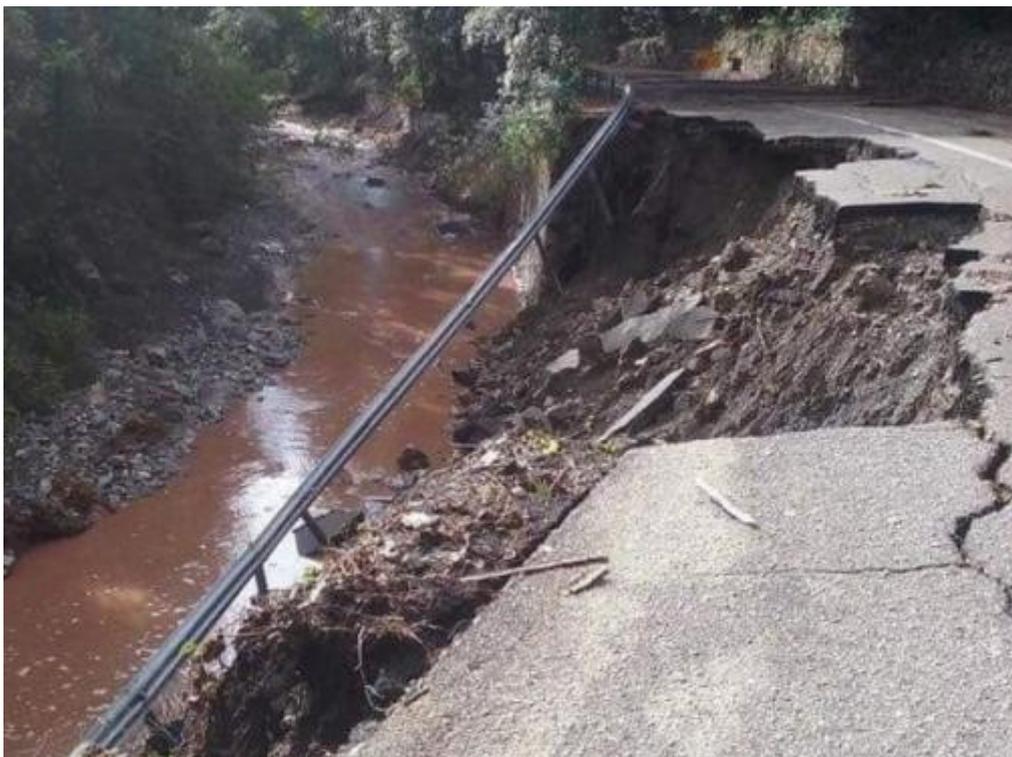
Sotto: primi interventi con i mezzi meccanici dopo l'evento

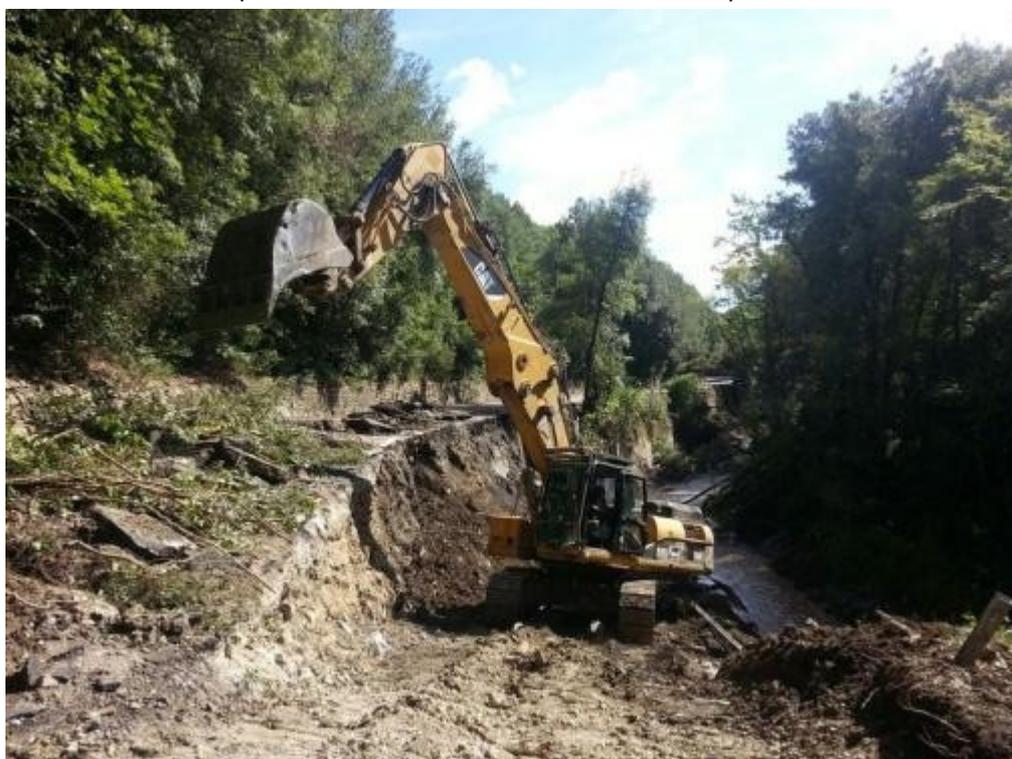
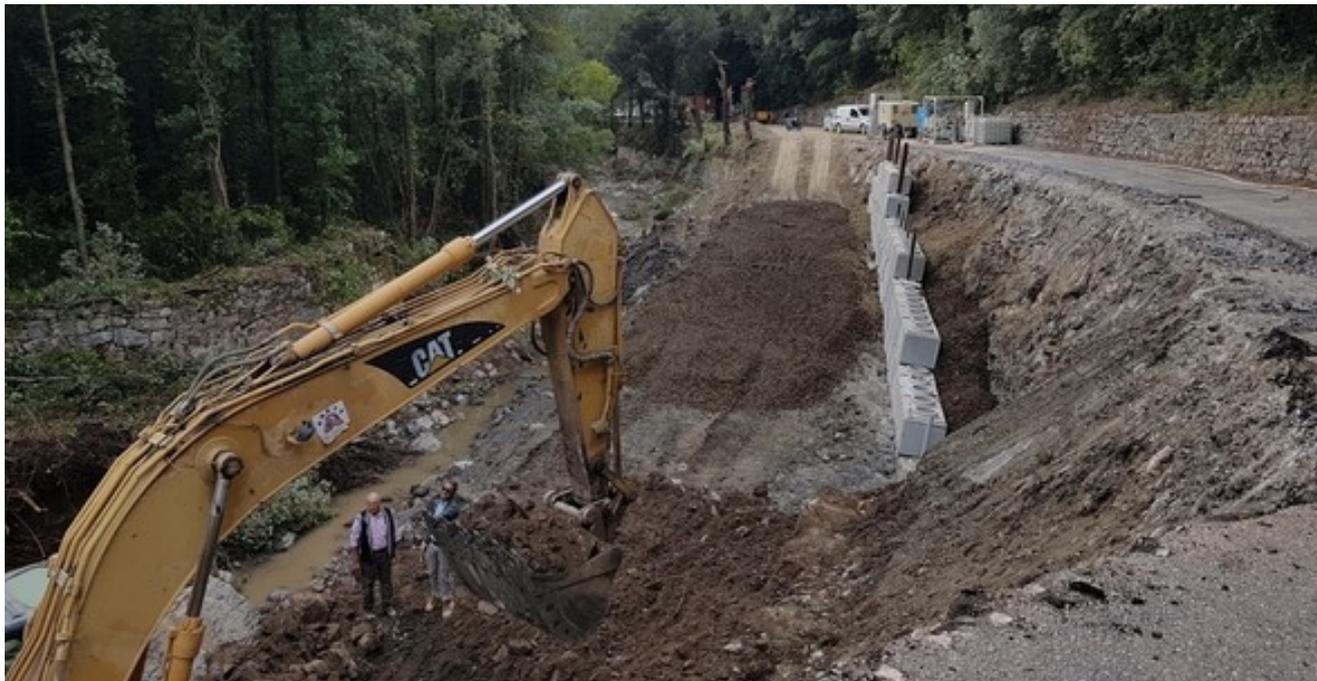
Sopra e sotto: fasi avanzate successive di ripristino e consolidamento del fenomeno gravitativo e della sede stradale, con palificazioni profonde e muri a retta di contenimento.

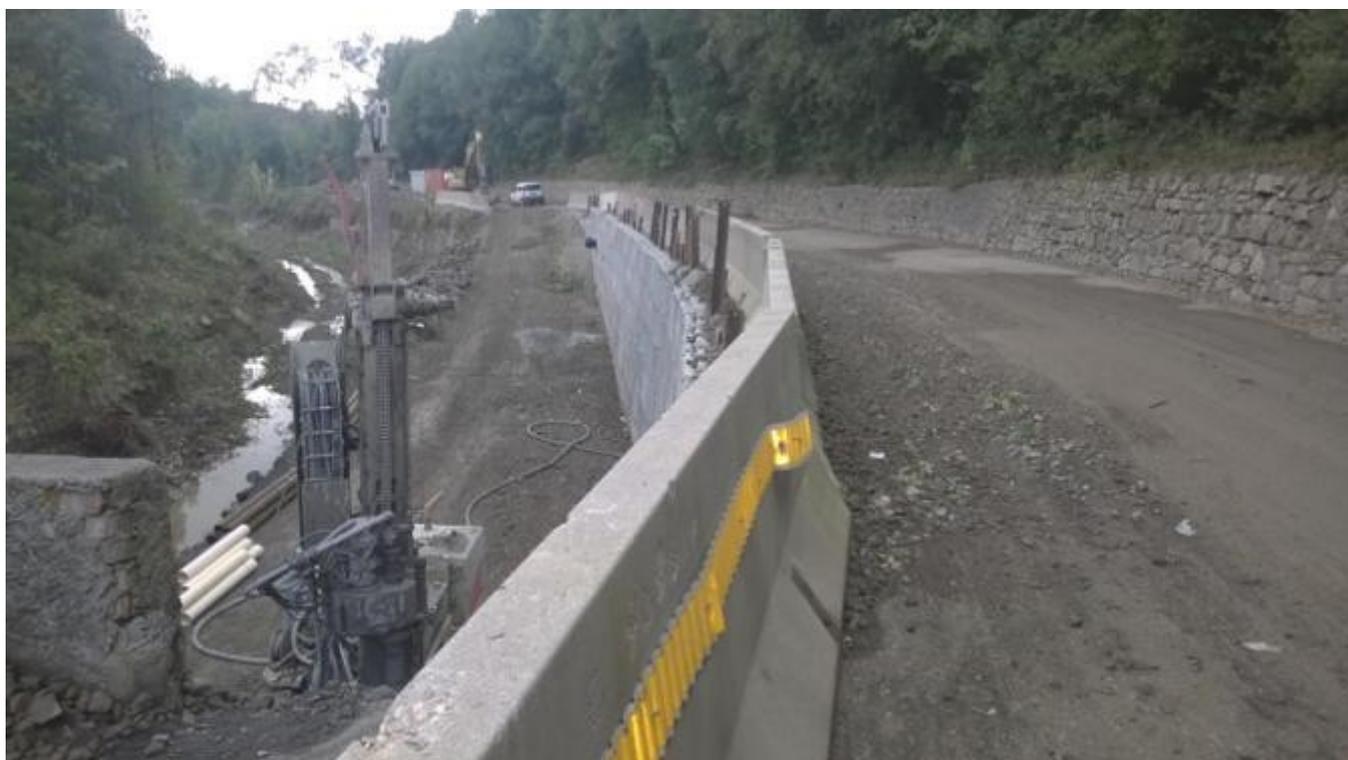
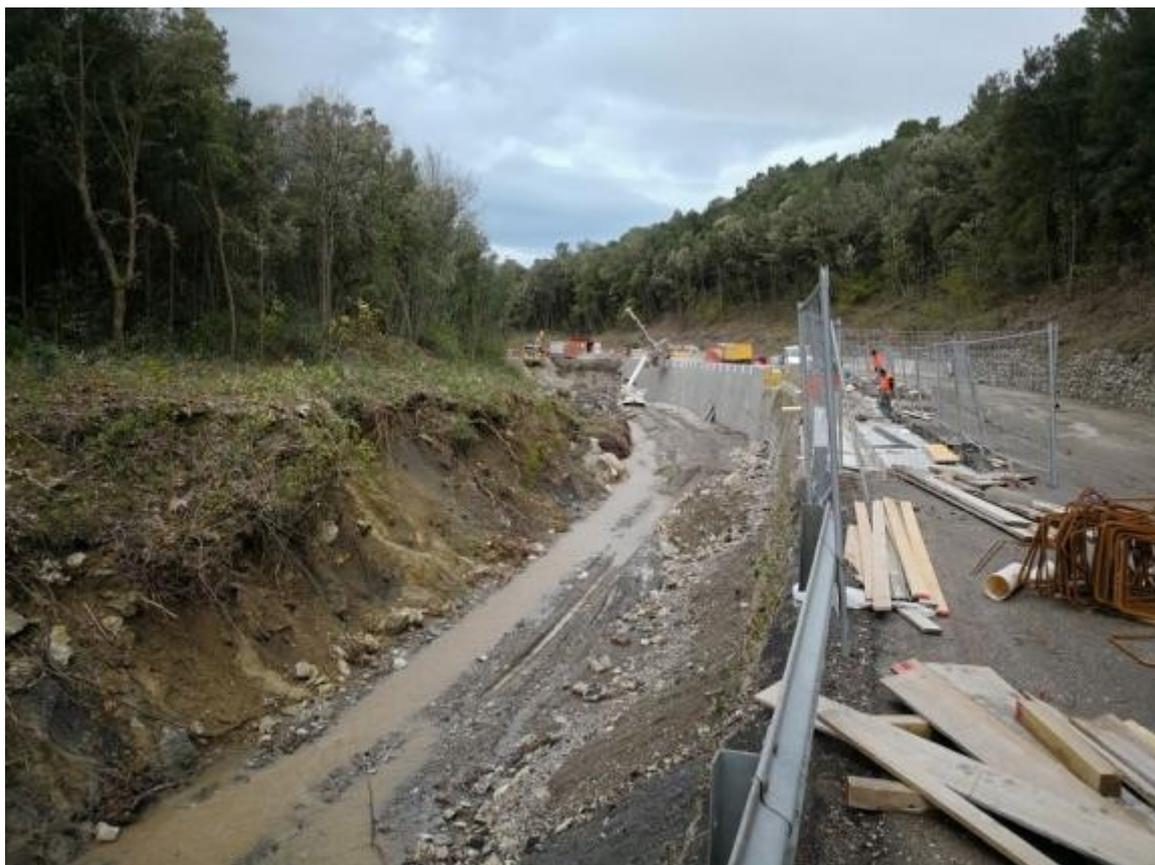
Sopra e sotto: fase intermedia di consolidamento dell'area in frana lungo la SP8

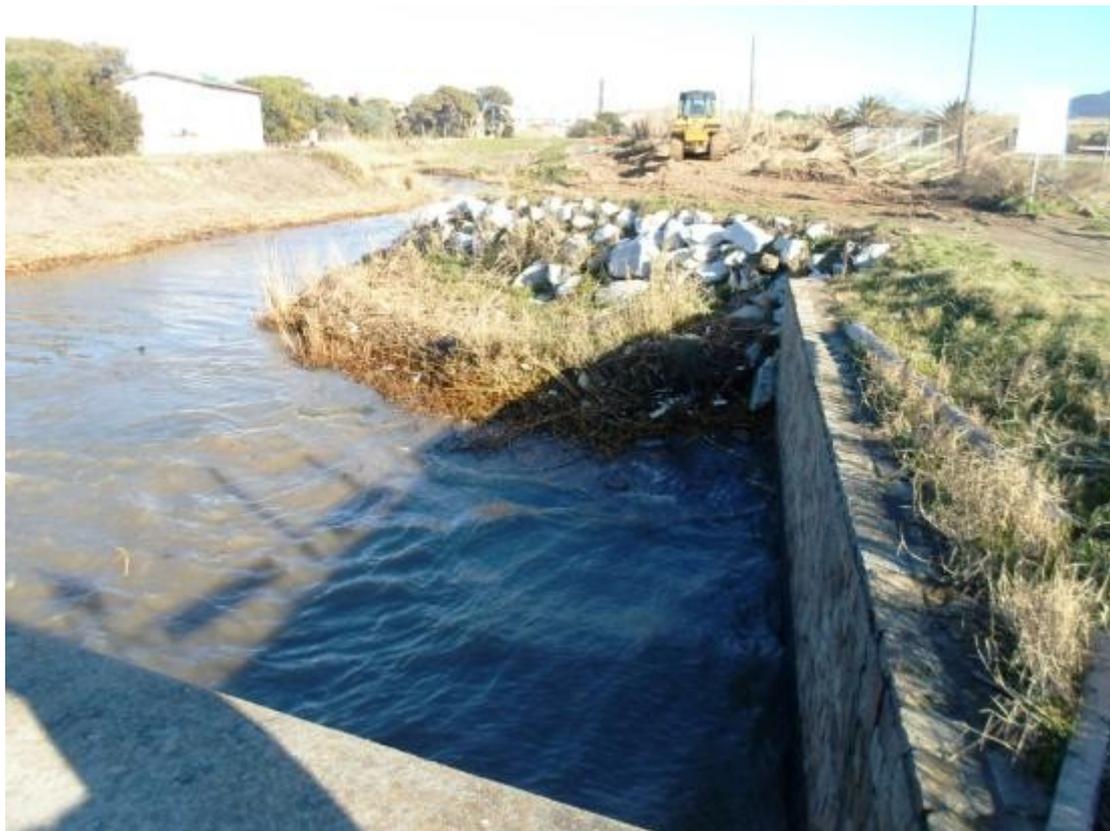
Sotto: panoramica centrale del Rio, si nota la differenza tra il lato sx e il lato dx più a ridosso di alcuni fabbricati residenziali (in rifacimento un muro in c.a nei pressi del fabbricato visibile sulla sx della foto)

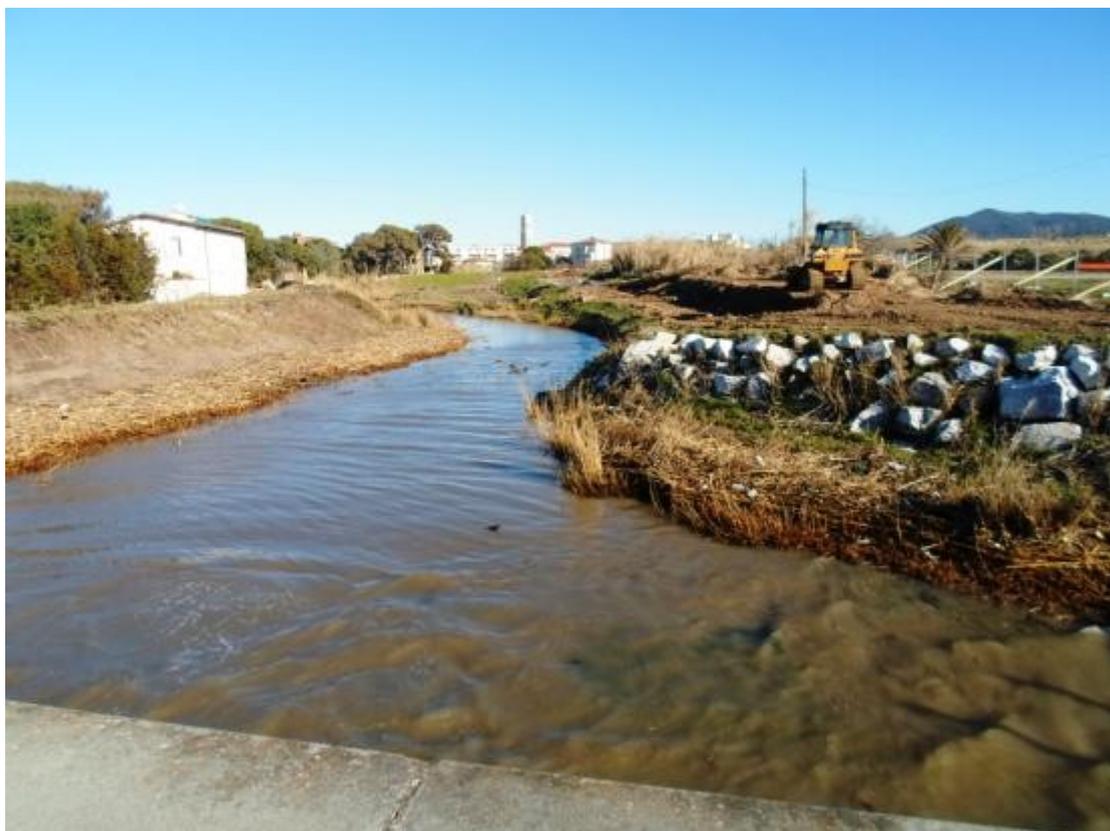
Sopra: evidenza situazione materiali accumulati dalla piena sul lato dx

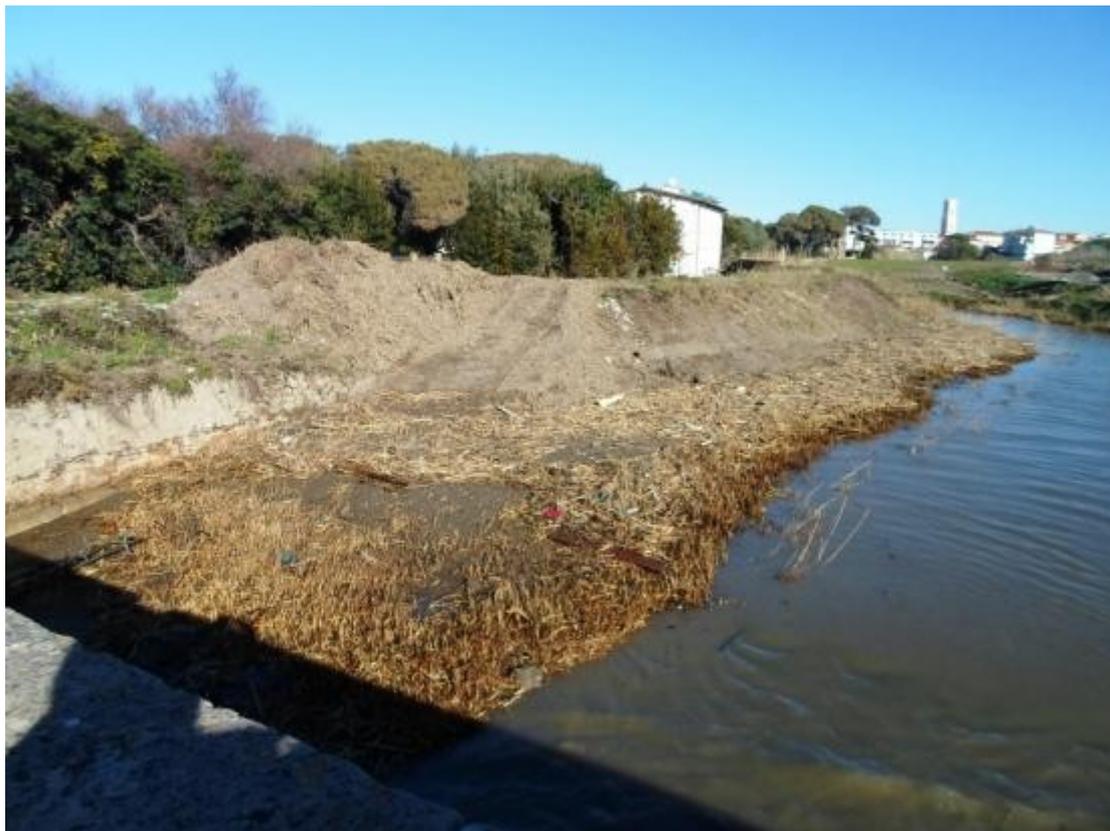
Sotto: panoramica in direzione mare dal ponte di Via Mondolfi. Si notino le enormi coltri di materiali depositati in sx dalla piena e in fase di rimodellazione con mezzi meccanici. Consolidamento argini con blocchi scogliera vicino al ponte stradale

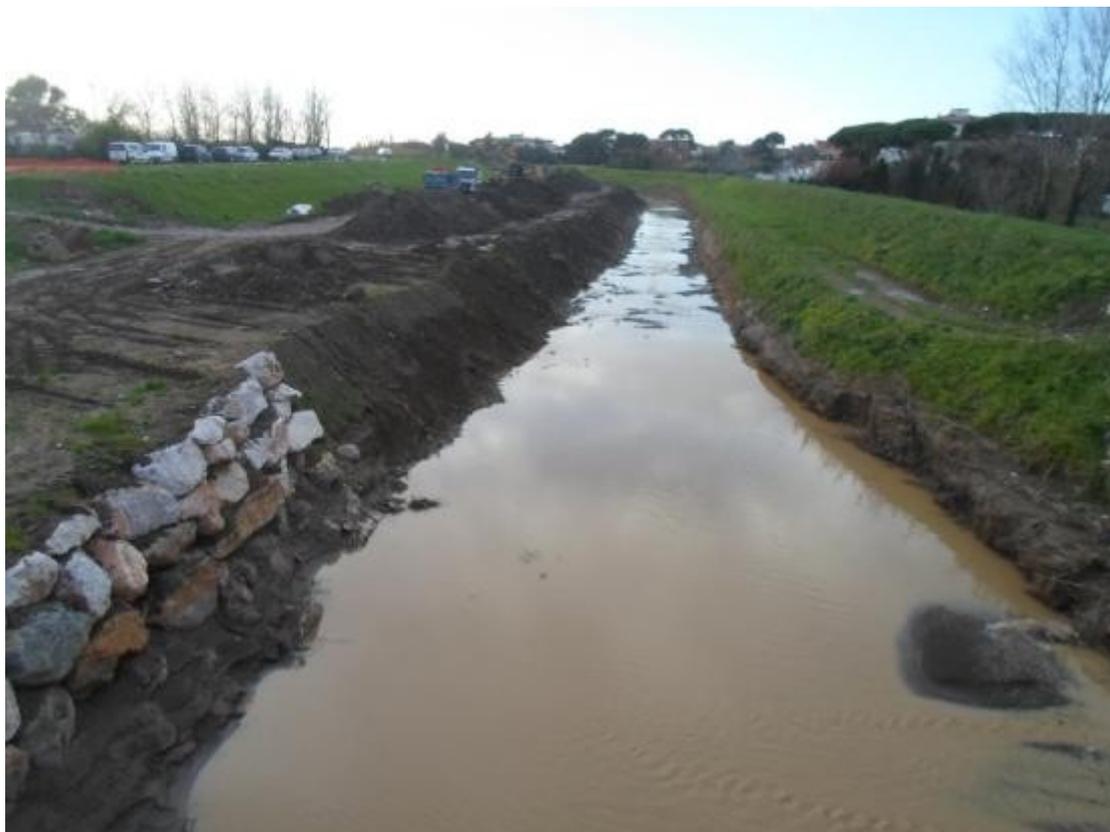
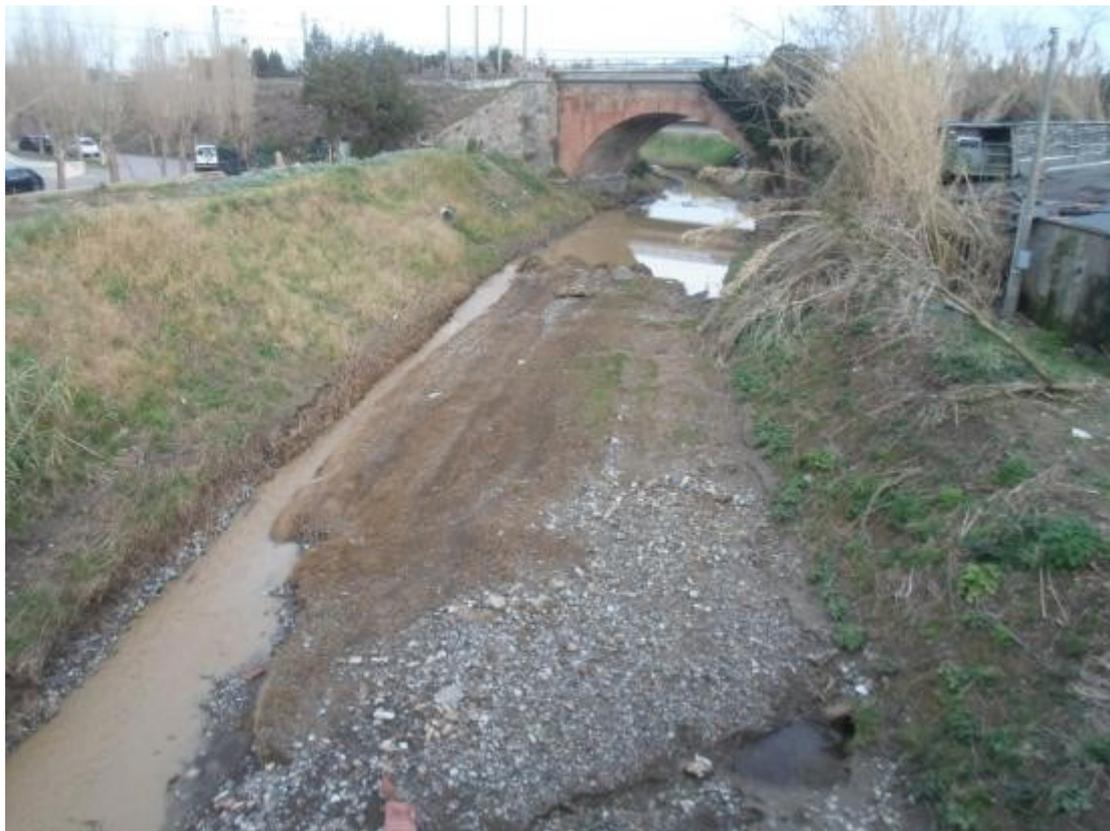
Sopra: tratto fra Via Mondolfi e il ponte ferroviario a monte. Qui l'esondazione della piena è avvenuta sul lato sx inondando il lotto limitrofo ripreso sotto

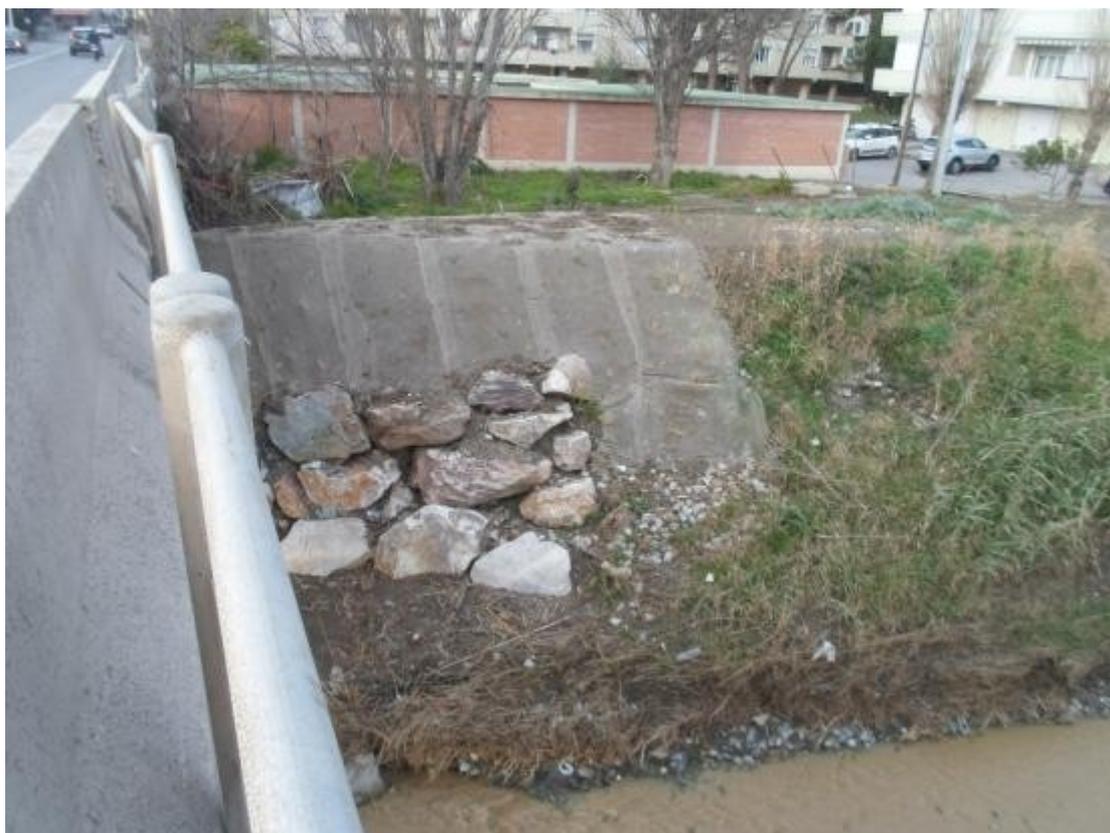
Sotto: la georete posta a cavallo dell'intero tratto di argine prossimo la ponte

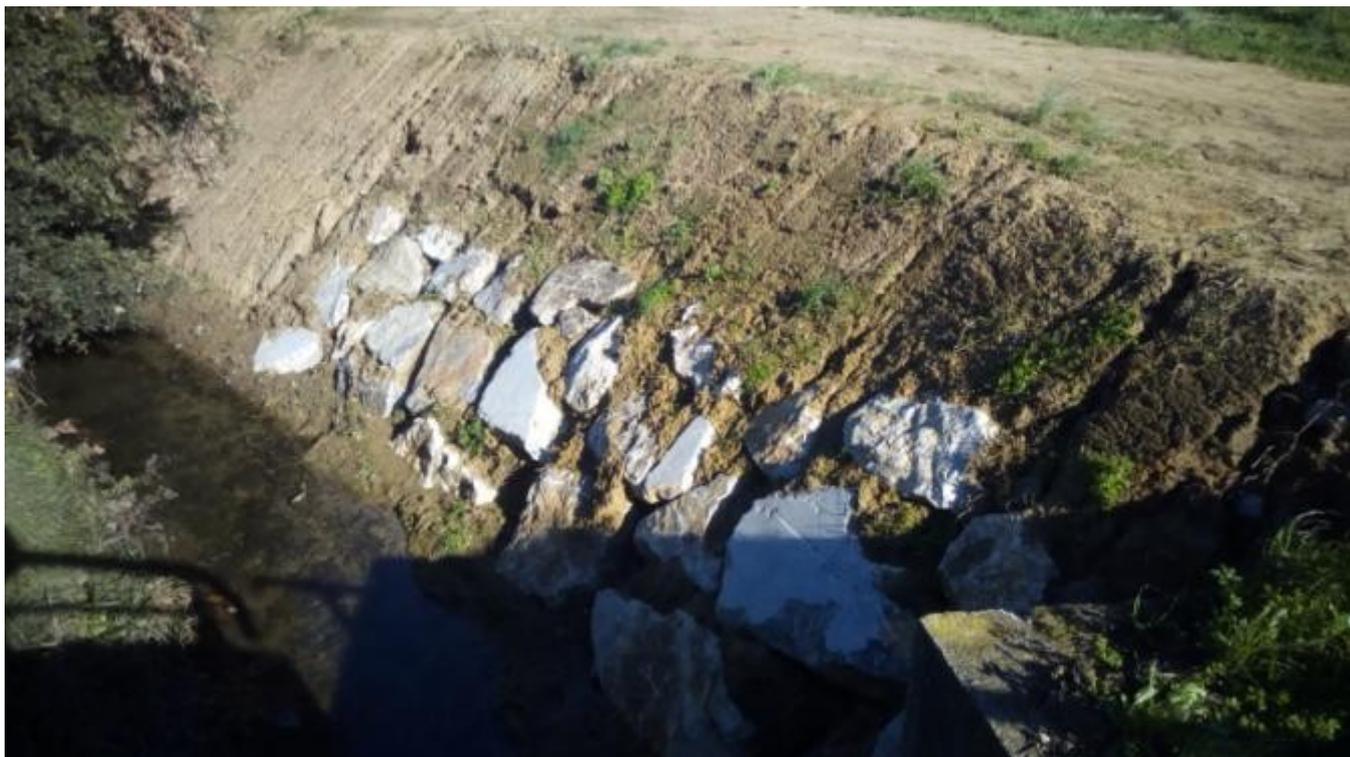
Sotto: fenomeni erosivi profondi legati agli eventi alluvionali e facilitati dalla litologia sabbioso-limoso facilmente erodibile

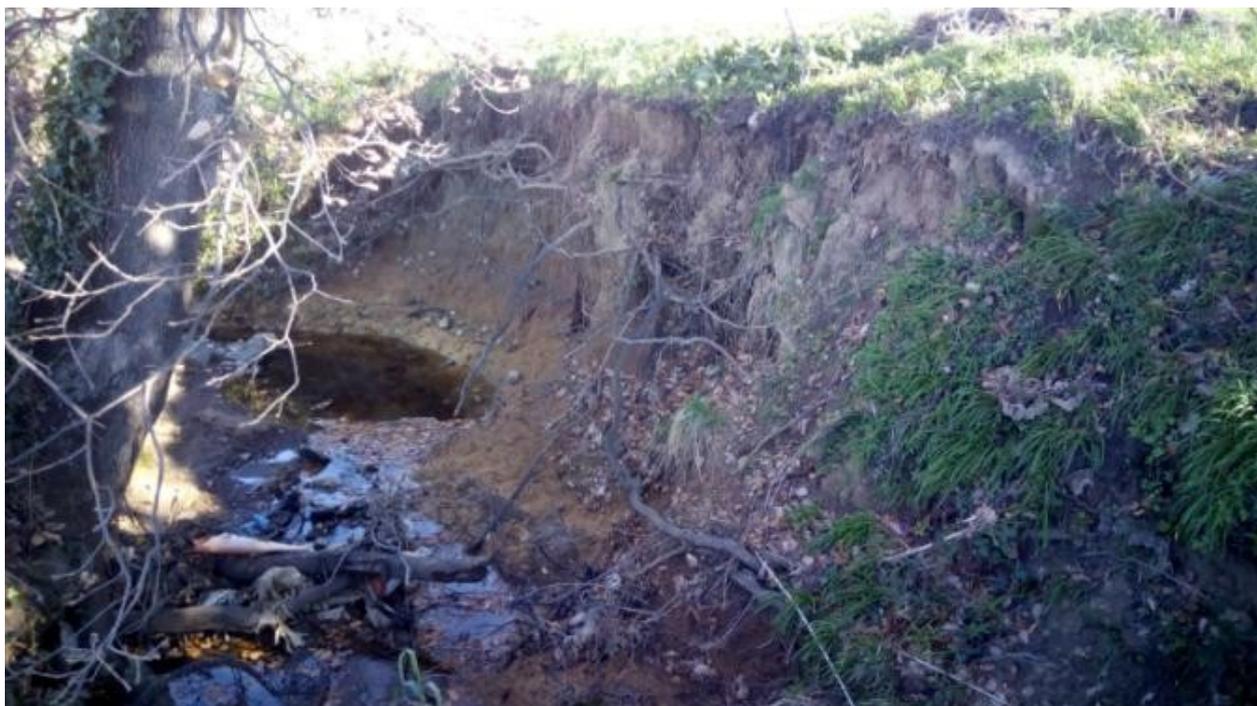
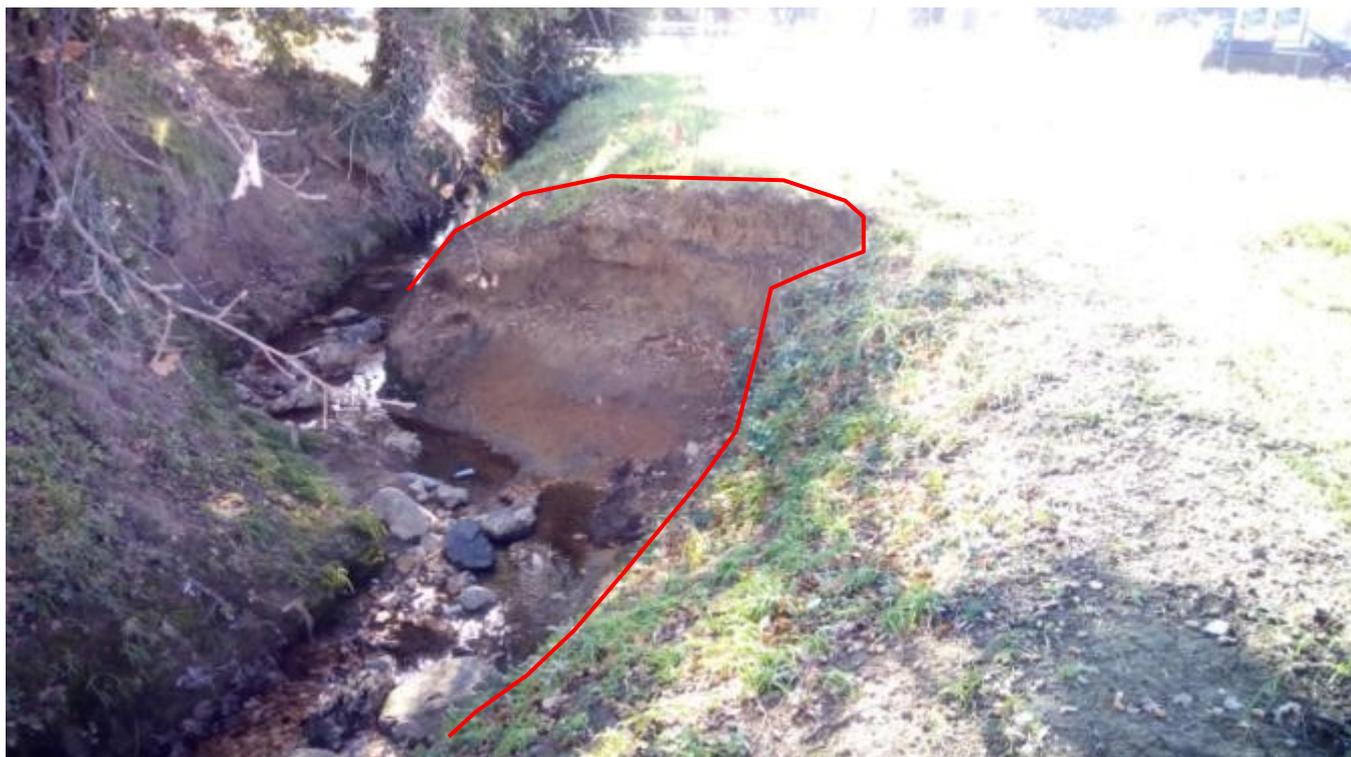
Sopra e sotto: erosione accelerata delle sponde del Rio Querciaio in zona Salviano a monte di via della Scopaia la litologia sabbiosa affiorante (Sabbie rosse pleistoceniche variamente limose) facilita l'erosione in mancanza di opere di protezione, non presenti in questo settore tranne che nel tratto terminale del Rio (vedi foto precedenti)

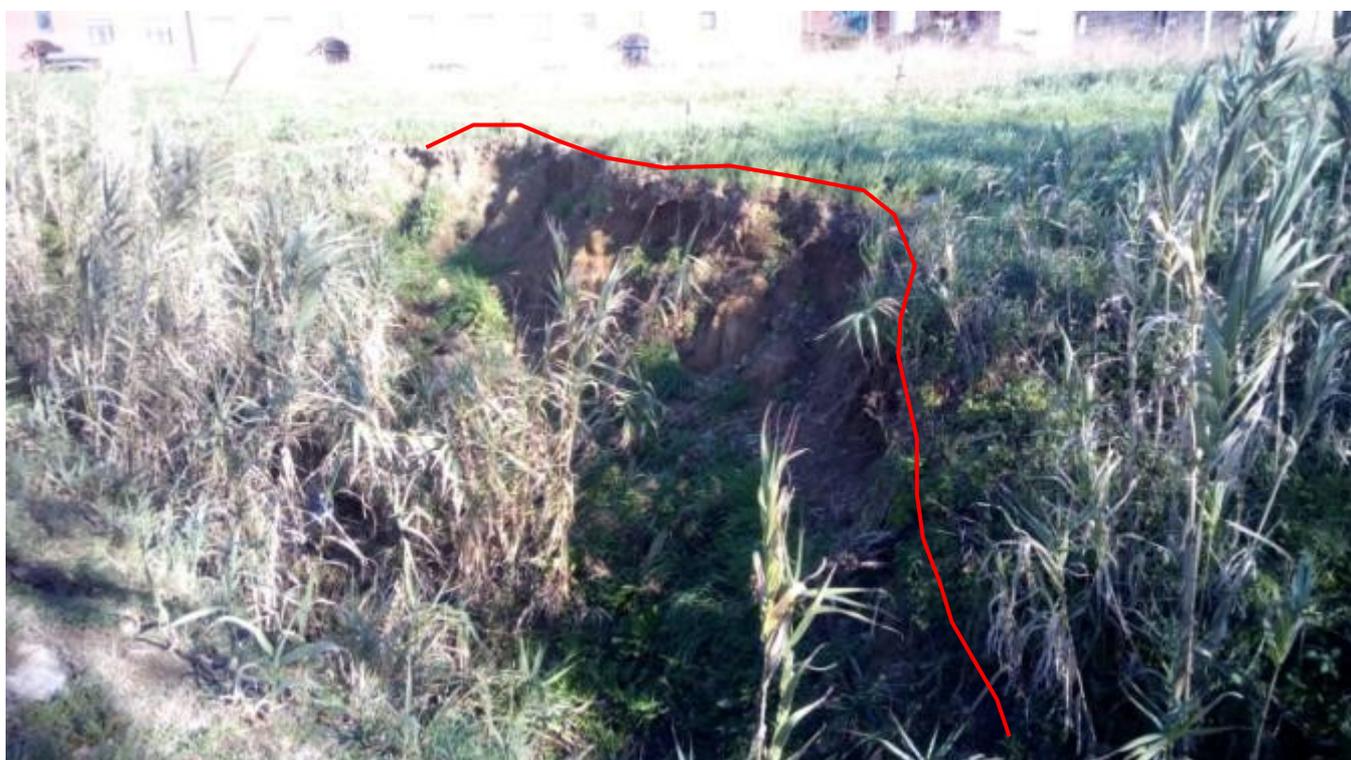
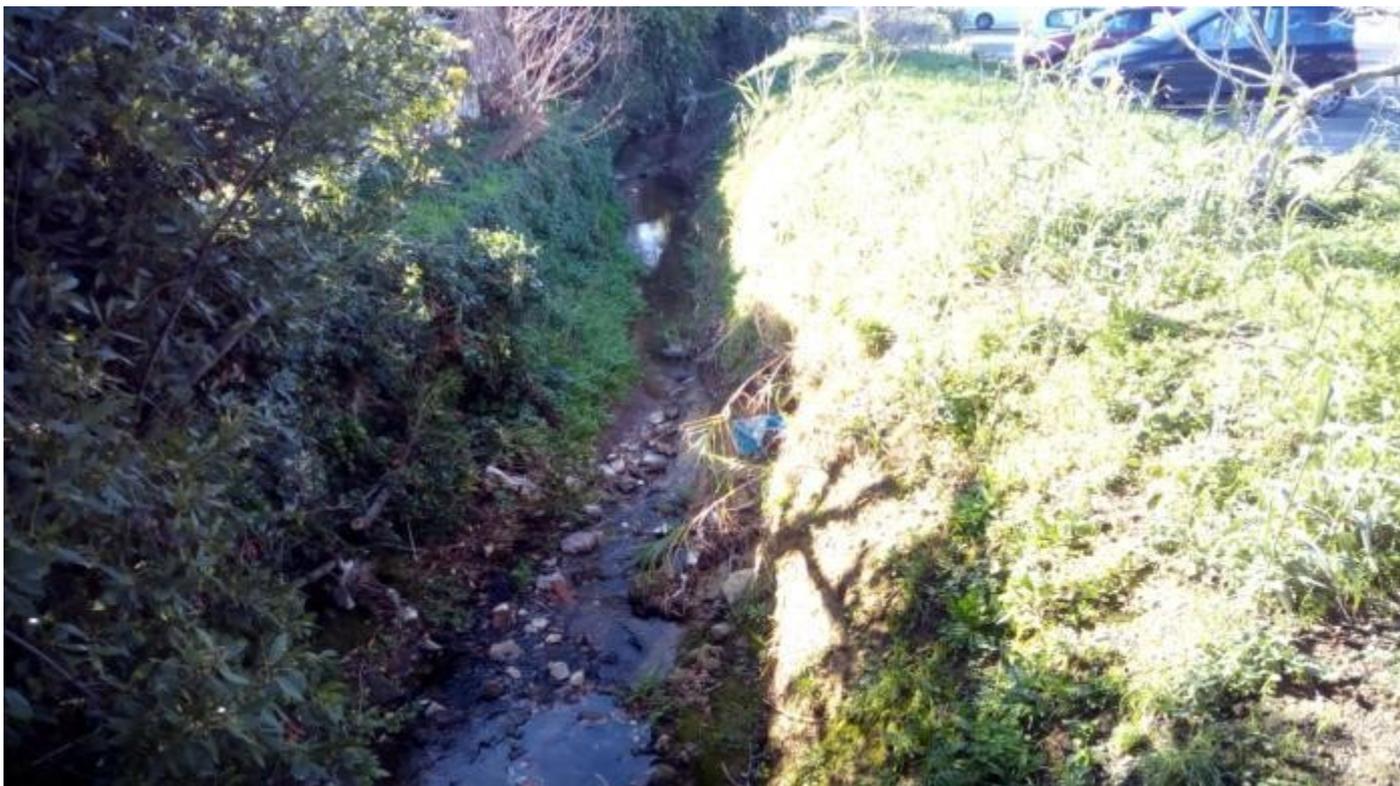
SETTORE 33 - RIO FELCIAIO A VALLE DI VIA DELLA SCOPAIA (01-2018)

Sopra: il Rio Felciaio rispettivamente a valle (sopra) e a monte (sotto) di un ponticello di attraversamento pedonale in zona Salviano, vicino a Via Norvegia. In questo settore il fenomeno erosivo è minore che lungo il Rio Querciaio probabilmente a causa della maggiore ampiezza dell'alveo e della minore inclinazione delle sponde, oltre che grazie alla vegetazione anche arborea che costituisce un ottimo rinforzo del terreno.

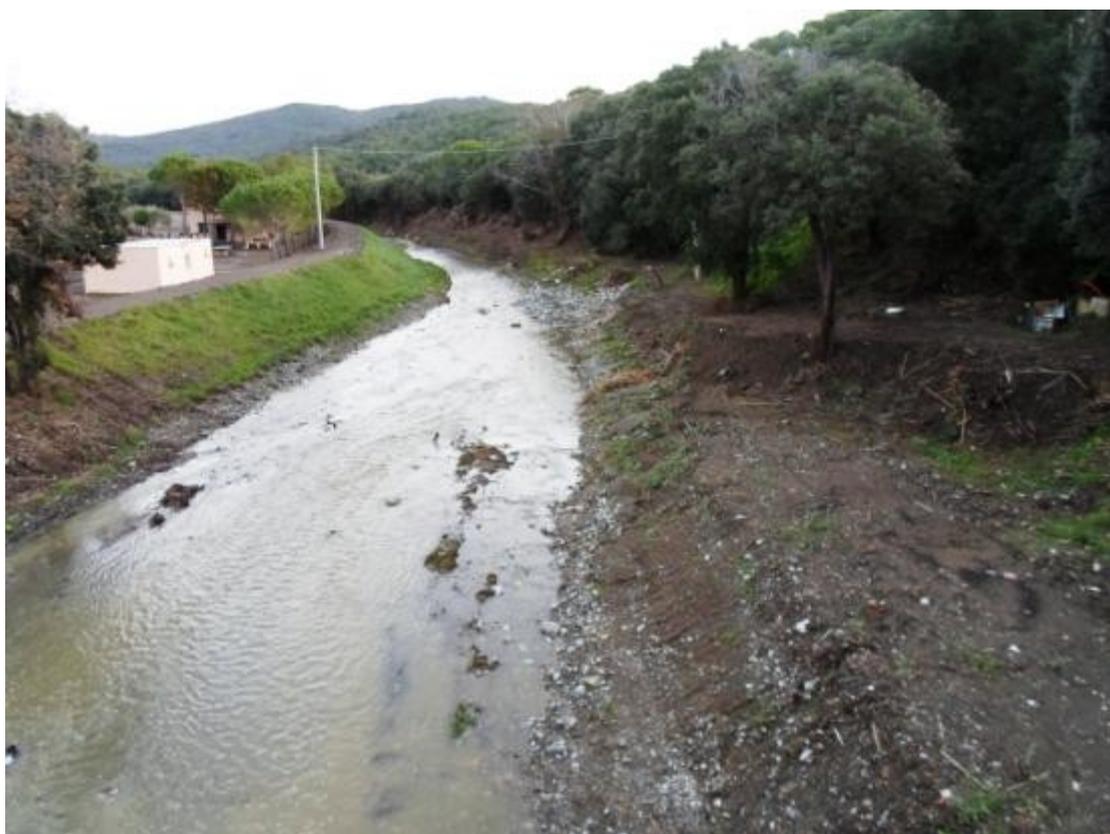
Sotto: particolare nuovo tratto argine dx consolidato e area allagata contigua

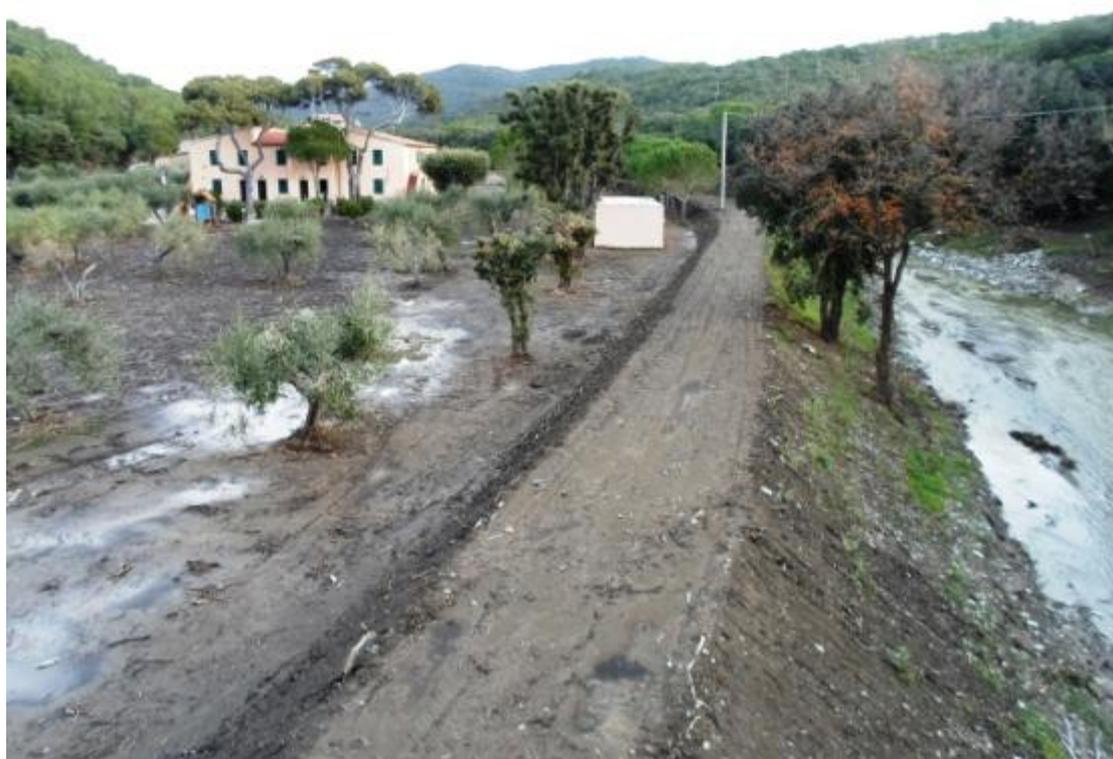
Sopra: vasta area allagata in dx idraulica a monte foce.

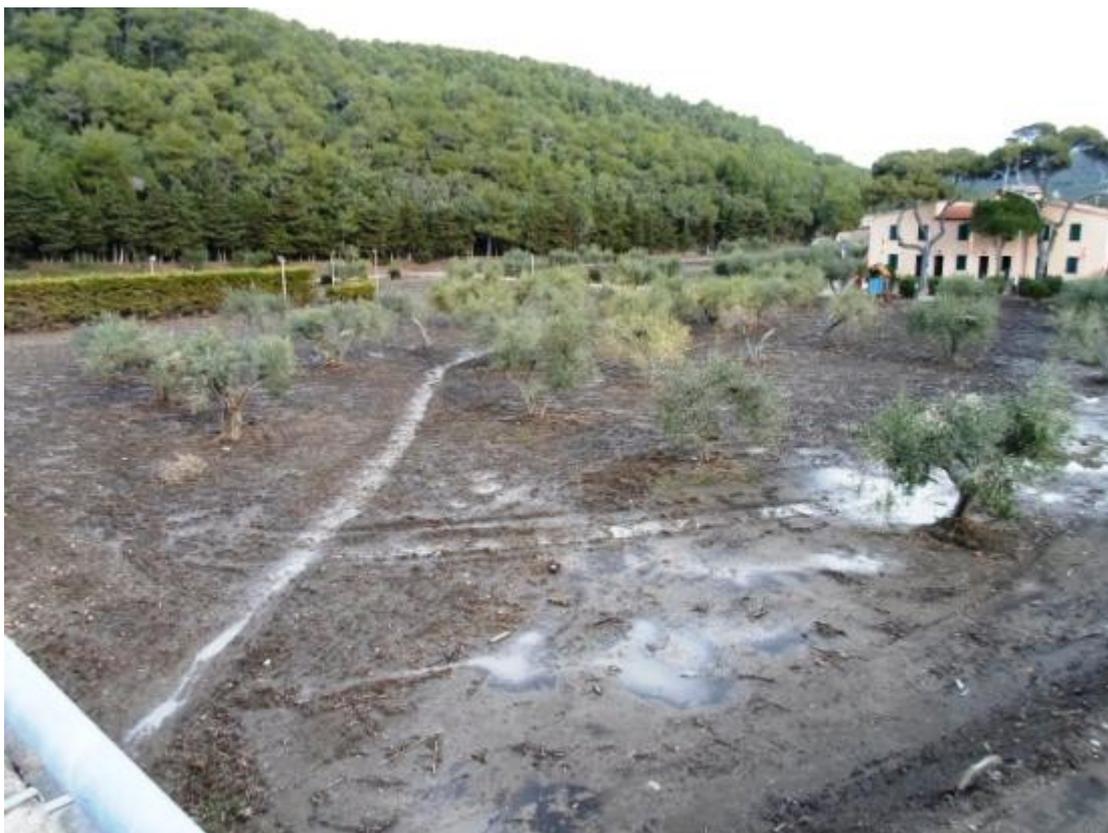
Sotto: zona drenaggio in alveo creatasi durante alluvione a lato della strada
