Comune di Livorno
PIANO STRUTTURALE 2

Oggetto: **QUADRO CONOSCITIVO GEOLOGICO**

Titolo: **APPROFONDIMENTO DI INDAGINE A SEGUITO EVENTI ALLUVIONALI
SETTEMBRE 2017**

**AGGIORNAMENTO INDAGINI GEOLOGICO-TECNICHE
A SEGUITO EVENTO ALLUVIONALE DEL 09-10 SETTEMBRE 2017**

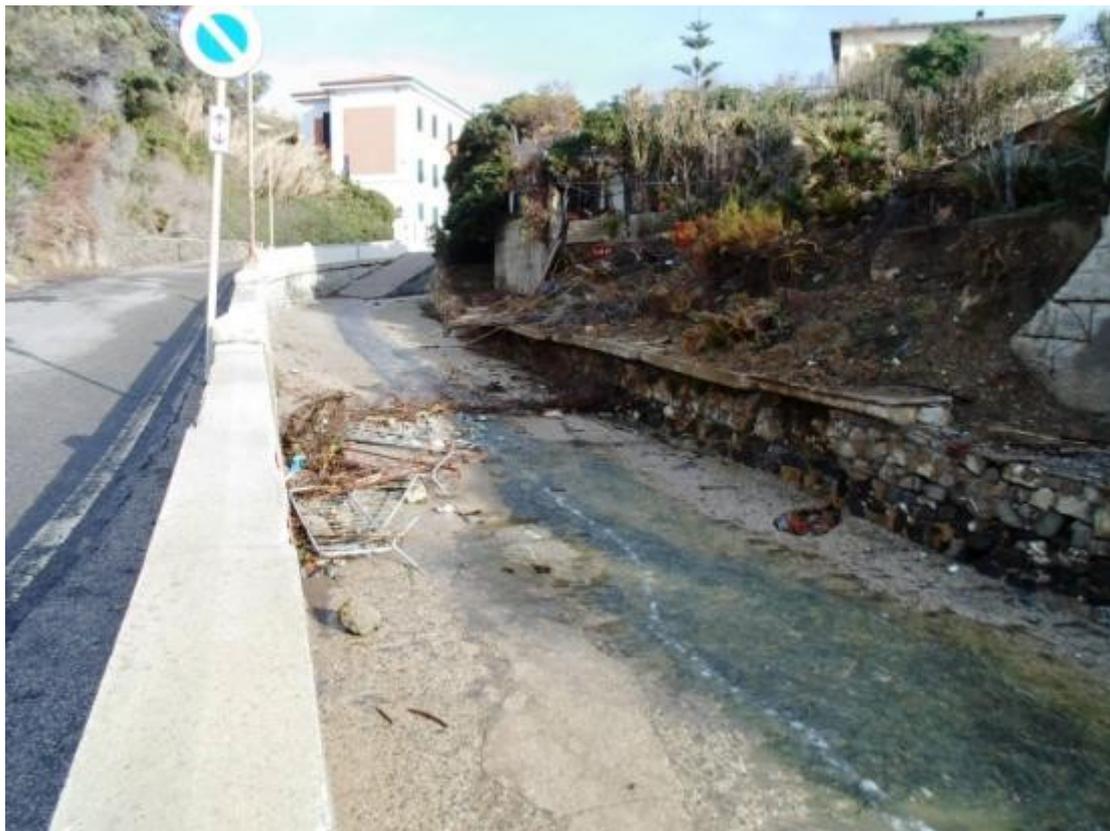
SETTORE 35 - QUERCIANELLA - FOCE FOSSO MADONNINA/SPIAGGIA GHIAIONI (28-12-17)

Sopra: dissesto lato dx a monte foce con muro crollato. Rifiuti in alveo.

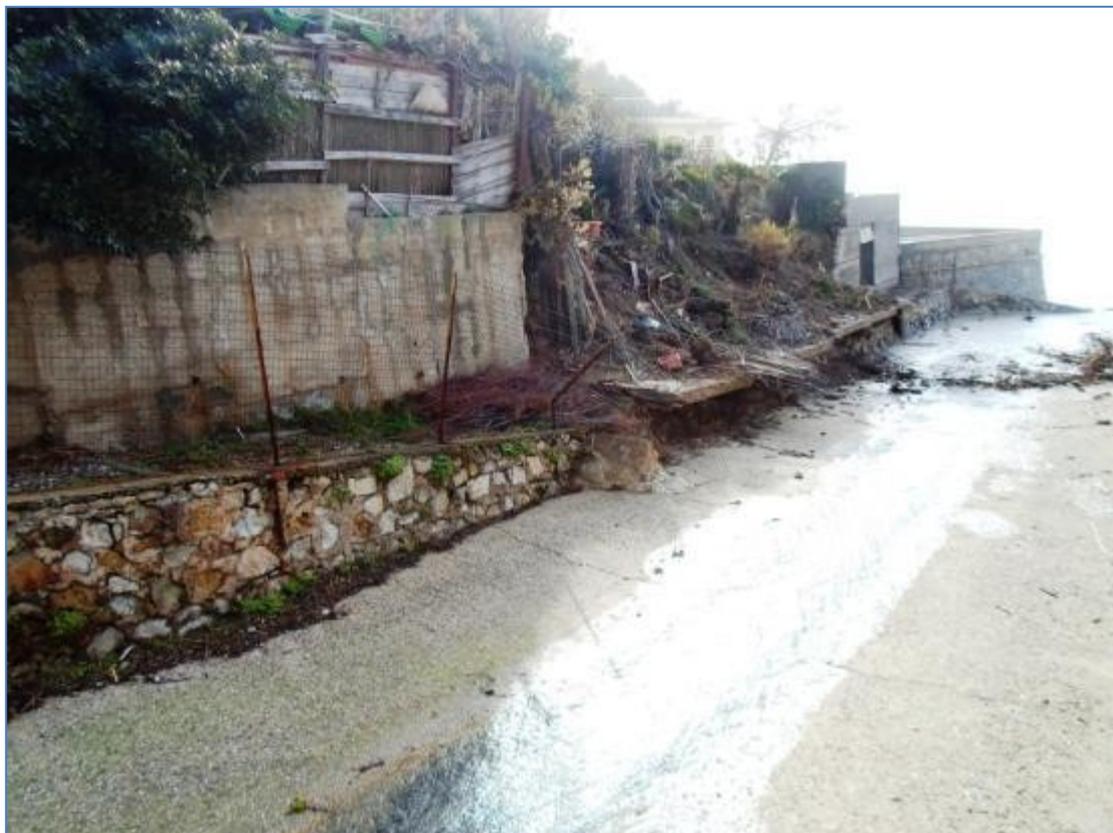
Sotto: stesso dissesto sponda sx in direzione mare. Alveo cementato da Via Puccini fino a mare e tombato da SS Aurelia fino a Via Puccini

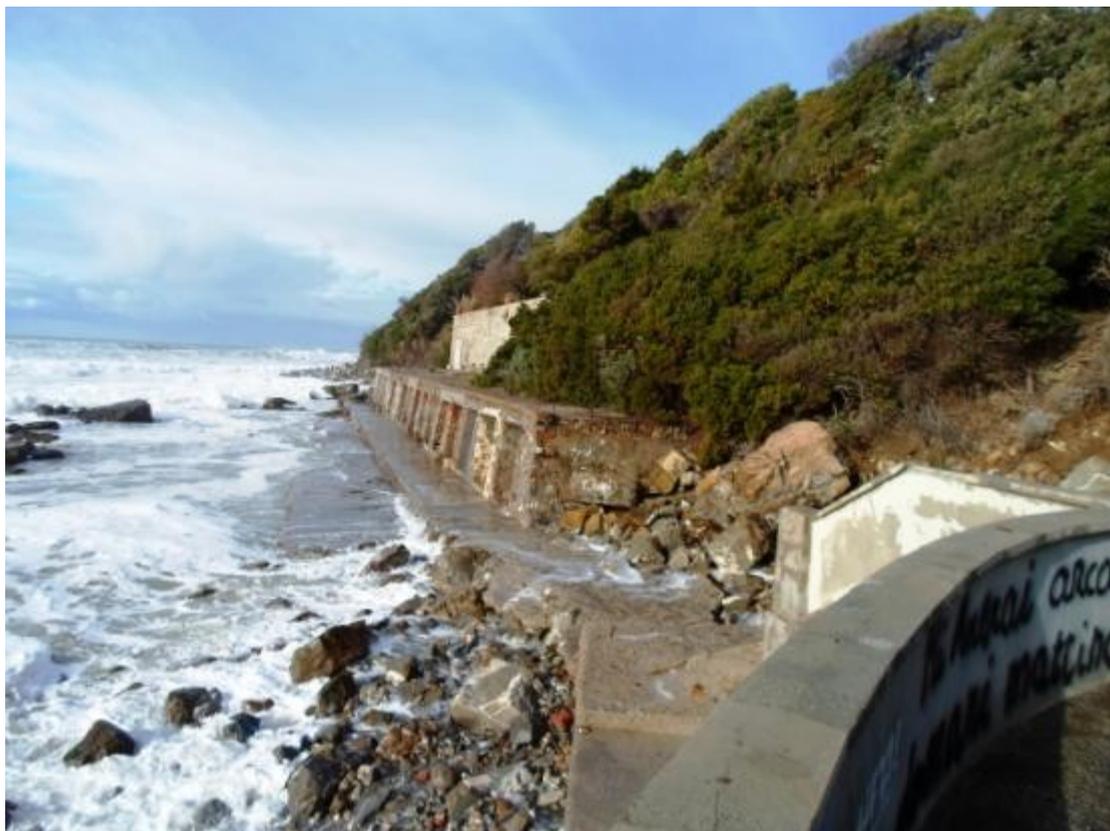
Lato dx foce con dissesto falesia e crollo blocchi lapidei in assenza di muro sostegno

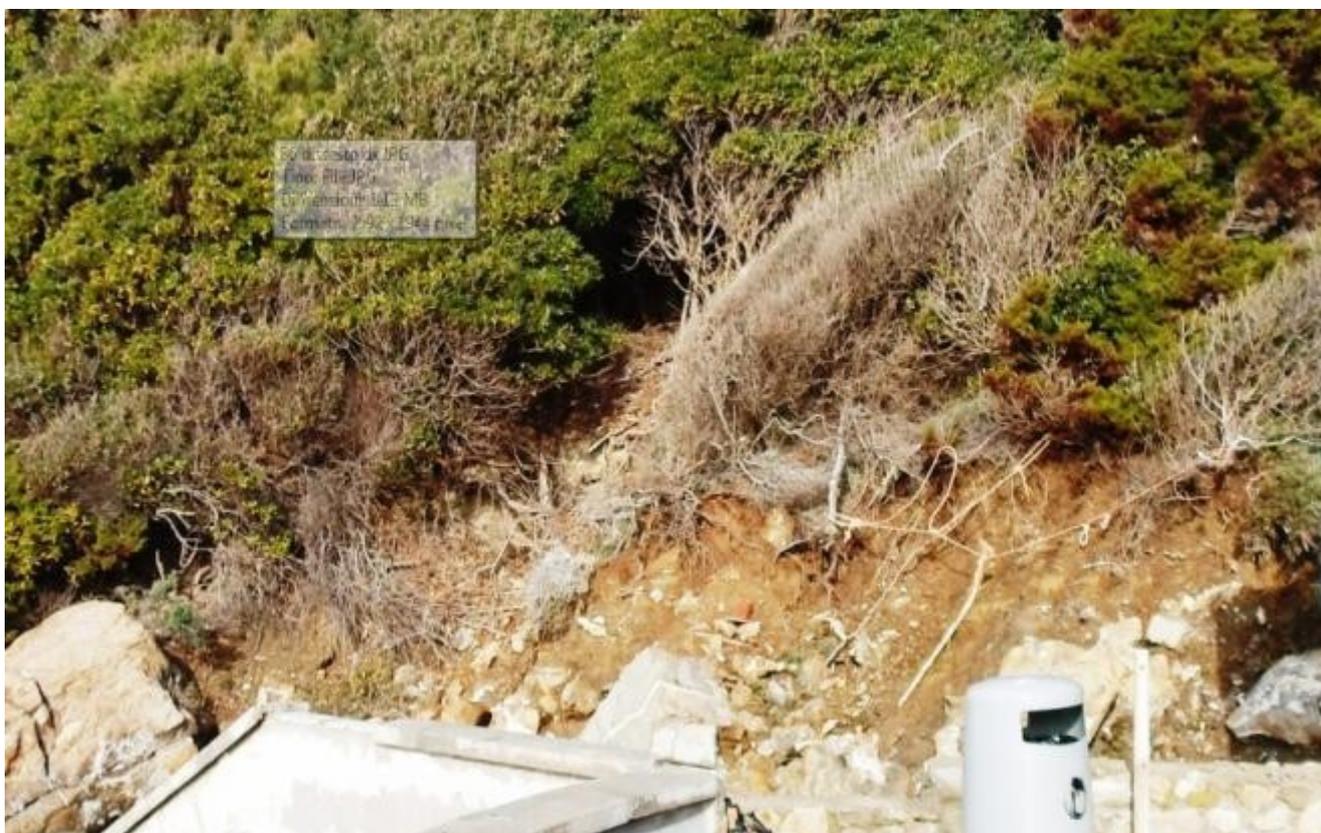
Sotto: dissesto lato dx foce ingrandito ripreso da diversa angolazione

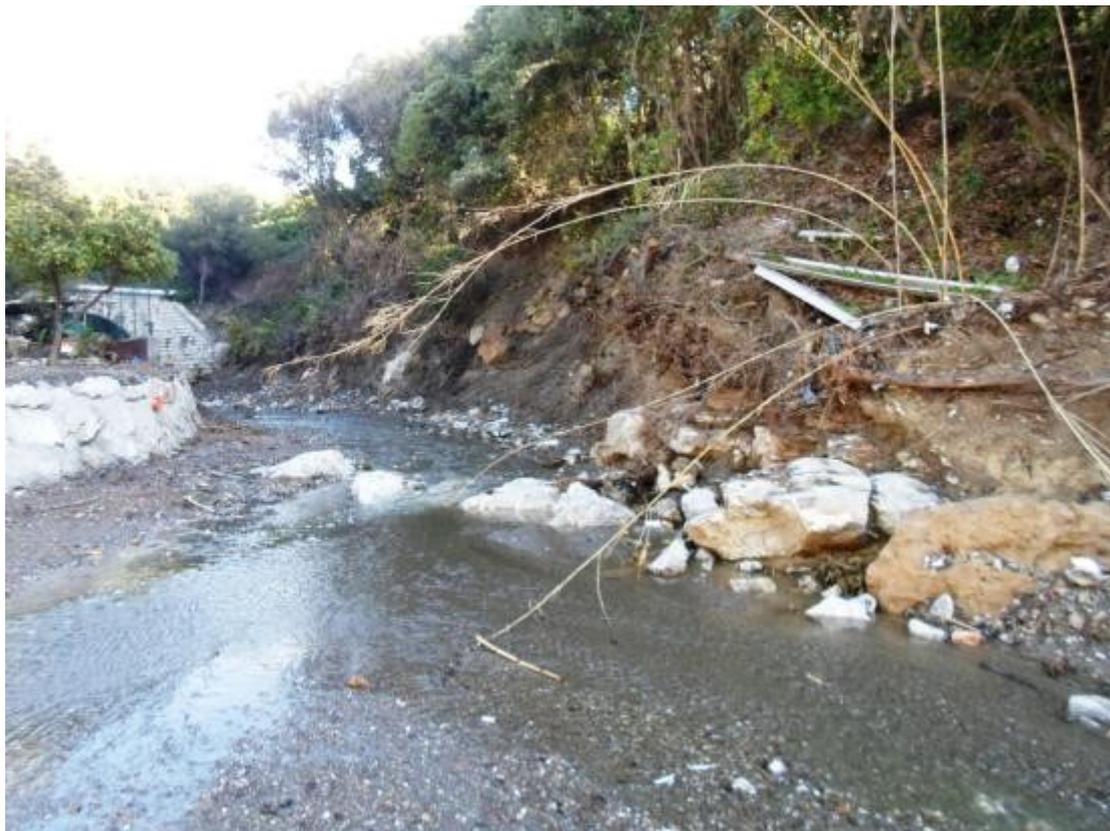
SETTORE 36 - QUERCIANELLA - FOCE FOSSO QUERCIANELLA (28-12-17)

Sopra: Dissesto sponda sx a monte foce

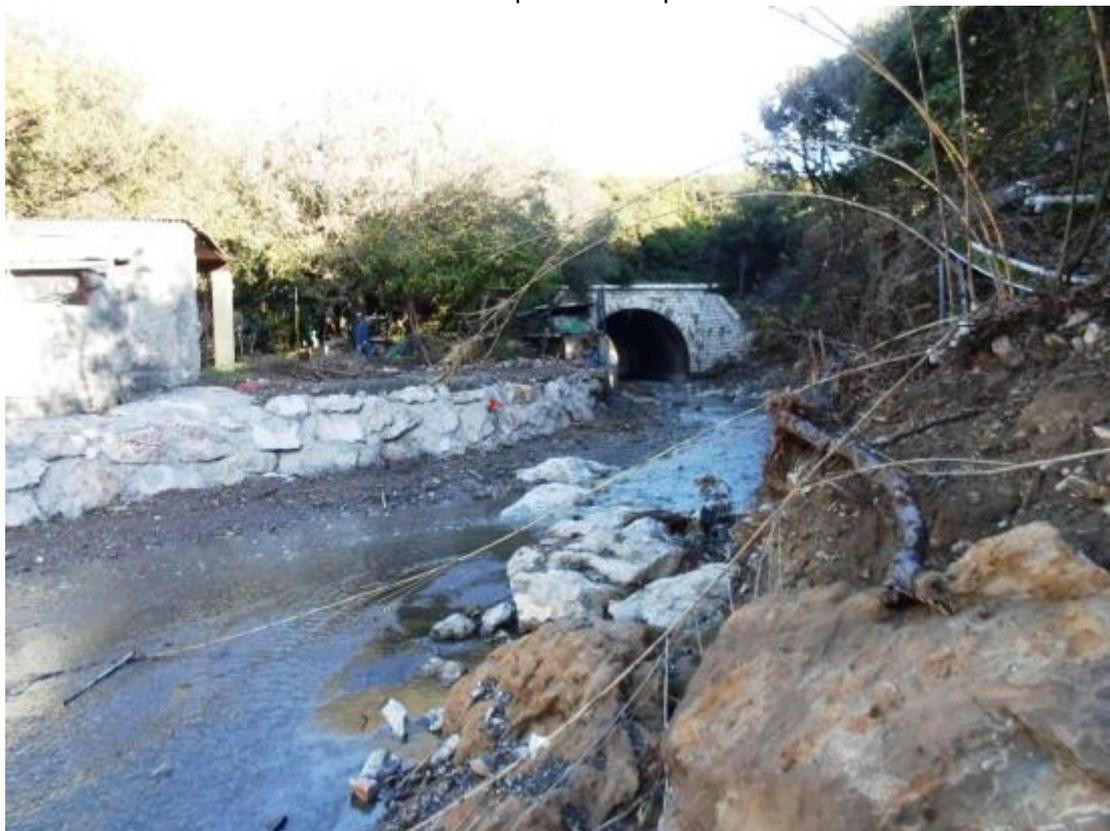
Sotto: primo piano dissesto in atto lato sx e contenimento con blocchi da scogliera; sul lato dx blocchi cementati a protezione sponda erosa dall'alluvione

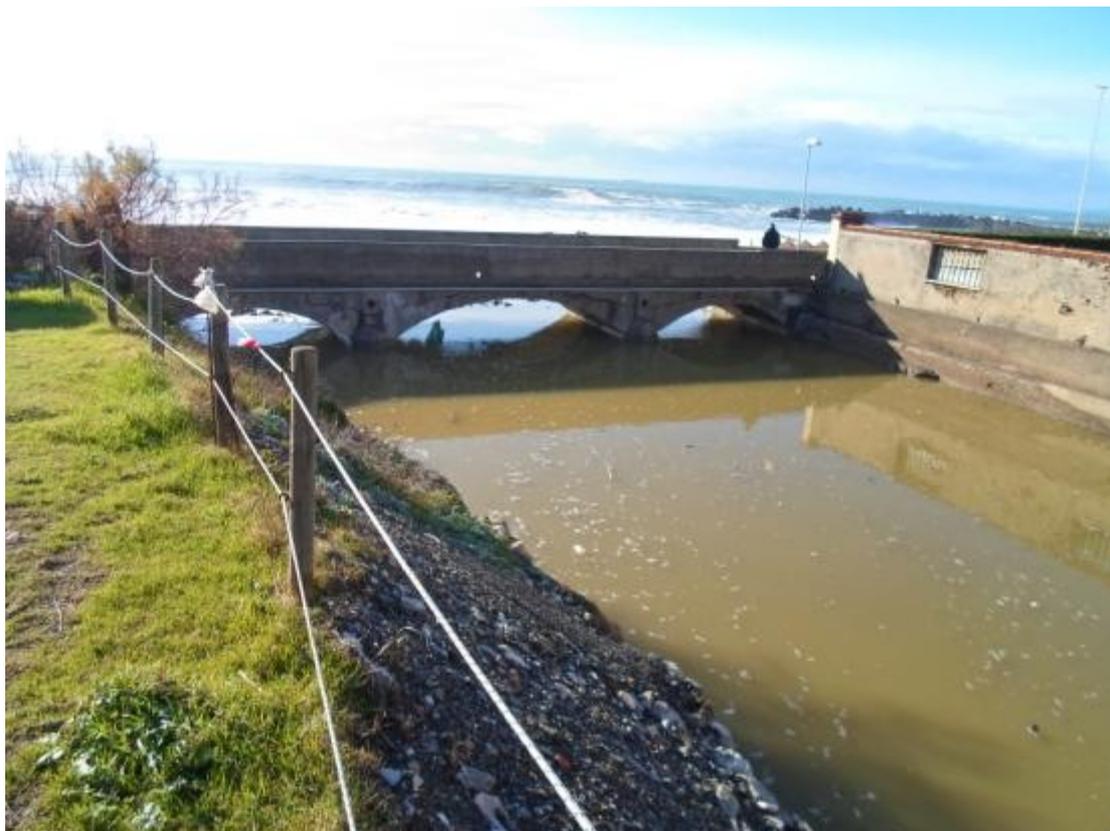
Sopra: ripristino dissesto alveo lato sx dopo alluvione

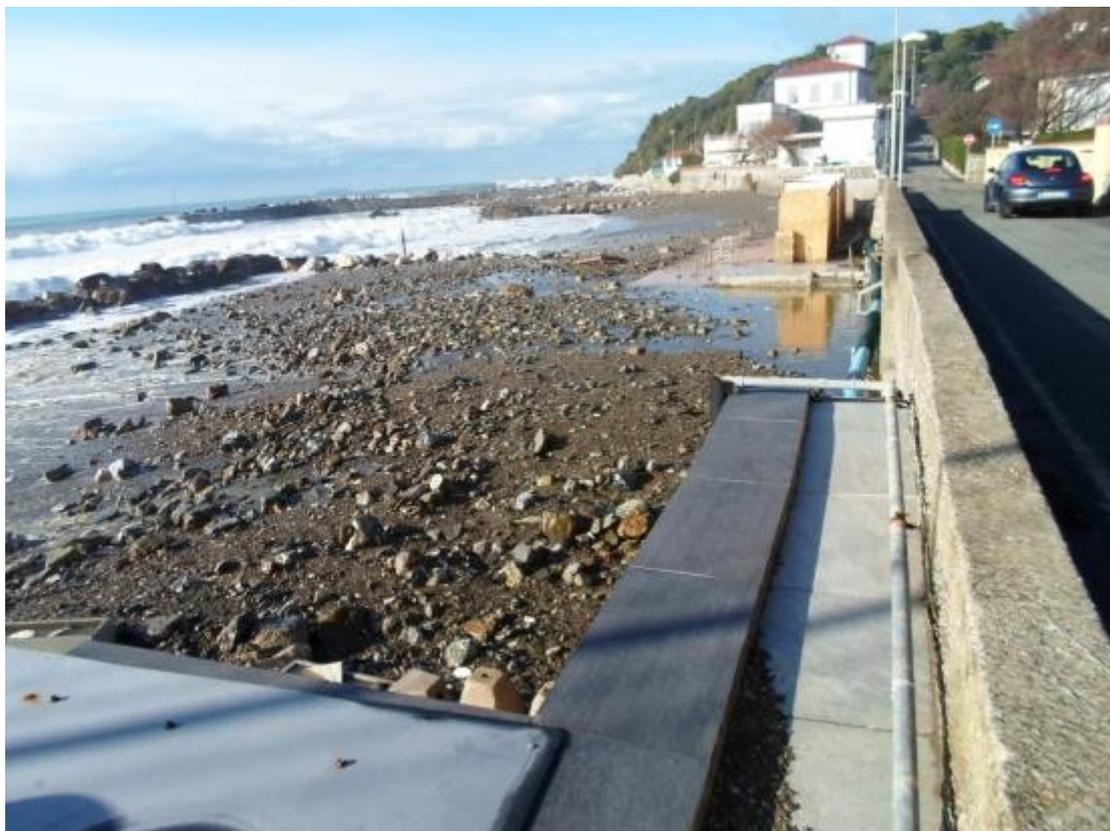
Sotto: materiali lapidei grossolani post-alluvione in spiaggia sulla foce

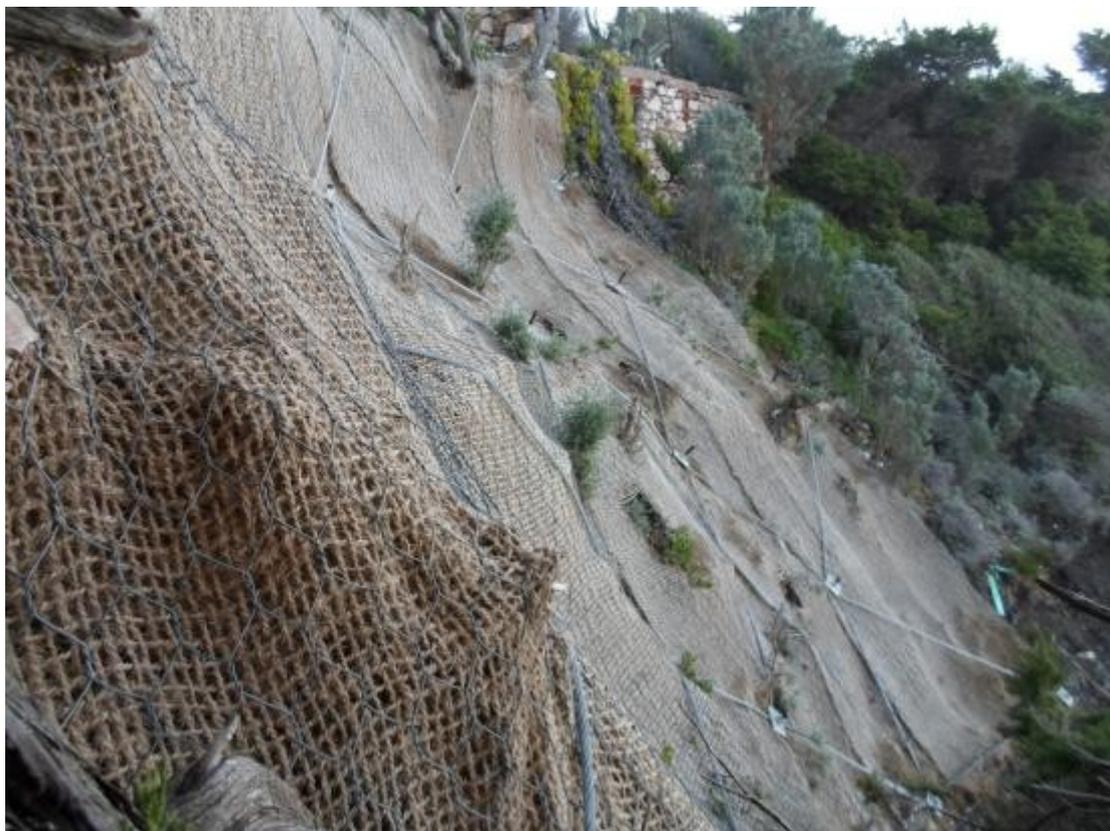
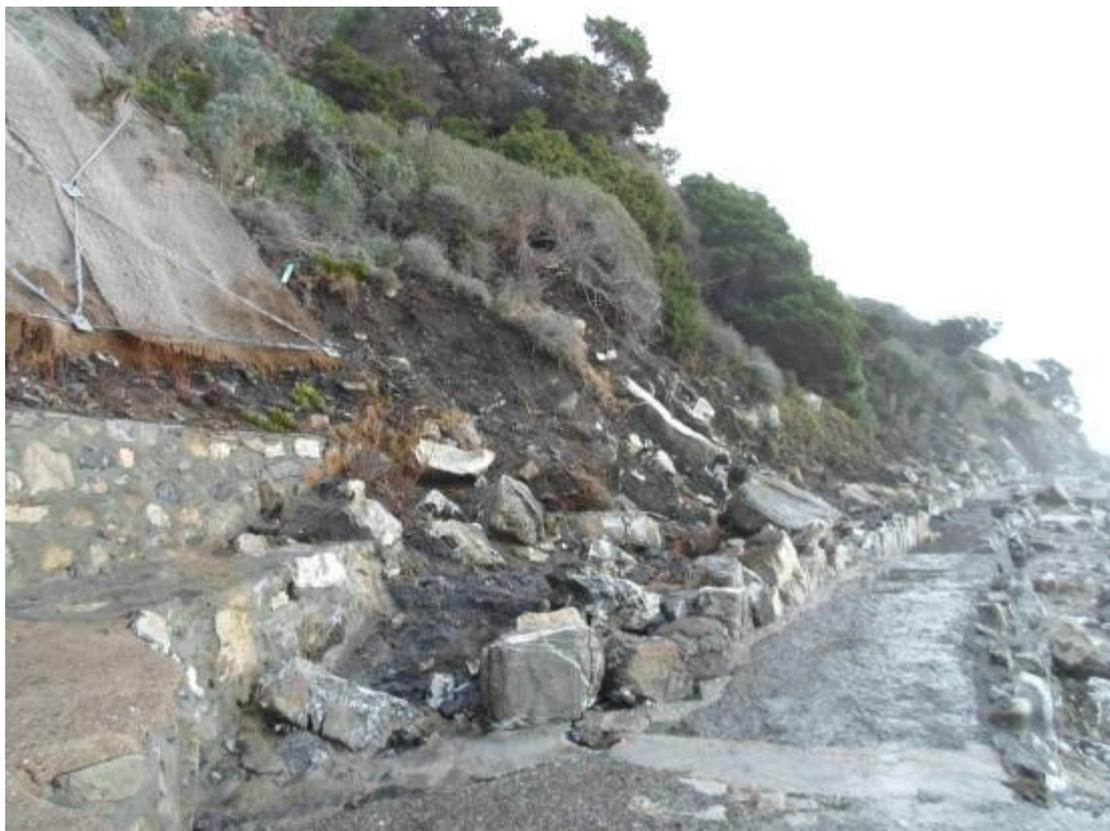
Sopra e sotto: dissesto falesia sotto Via Colombo contenuto con chiodature e reti
nel tratto sottostante il bar "La Baracchina"

Sopra: evidente situazione di franosità diffusa della falesia con crollo dei blocchi lapidei facilitato dall'erosione dei materiali terrigeni meno coerenti

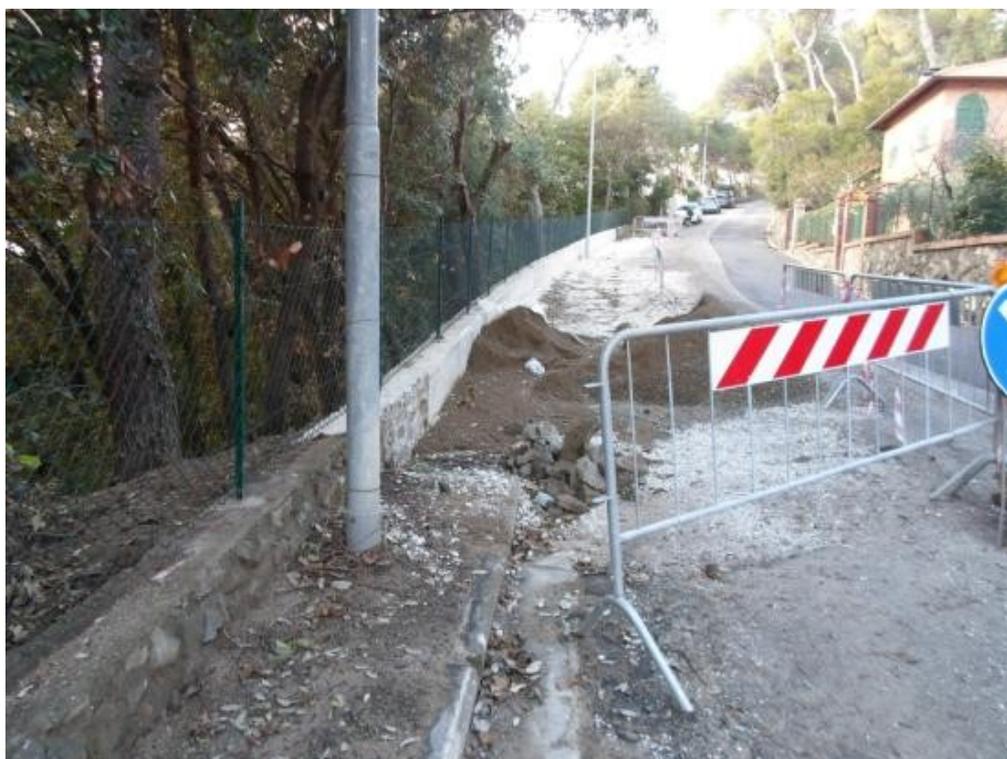
SETTORE 39 - QUERCIANELLA - FRANA VIA PARODI (28-12-17)

Sopra: ripristino strada franata lungo Via Parodi per erosione acque dilavanti alluvione 10-9-2017
Crollo anche di muro sostegno nel tornante a valle

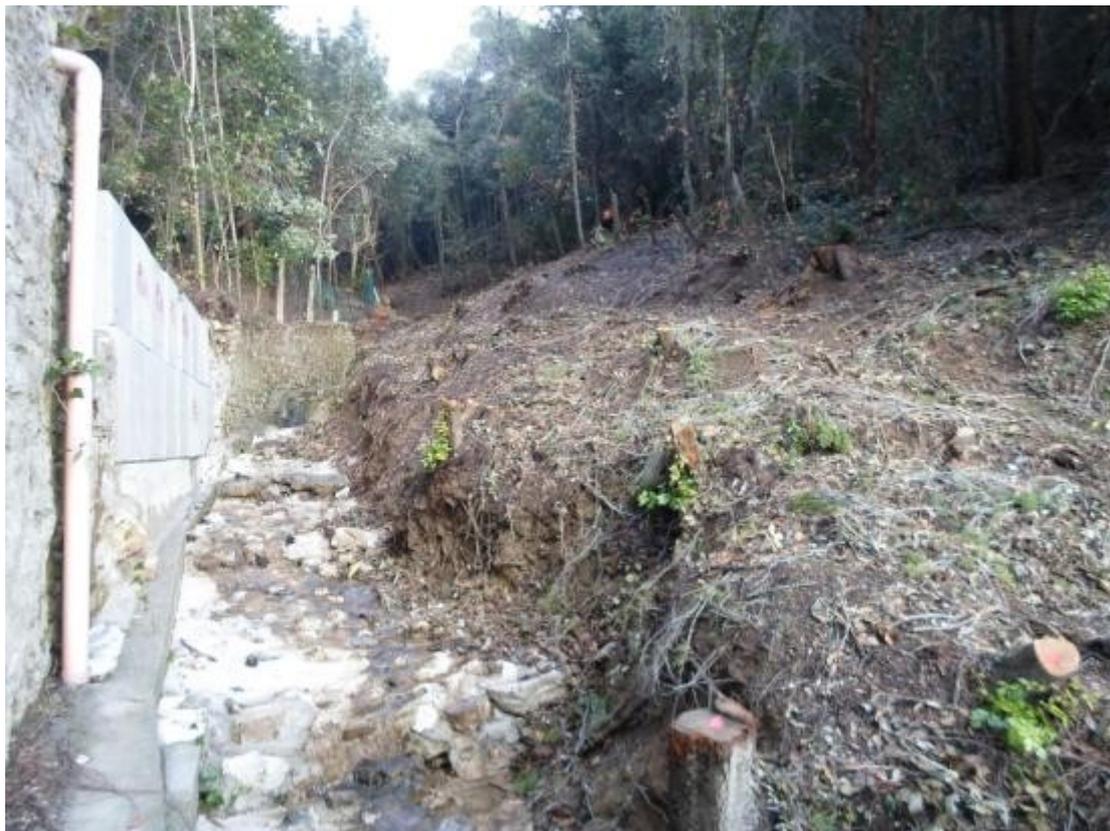
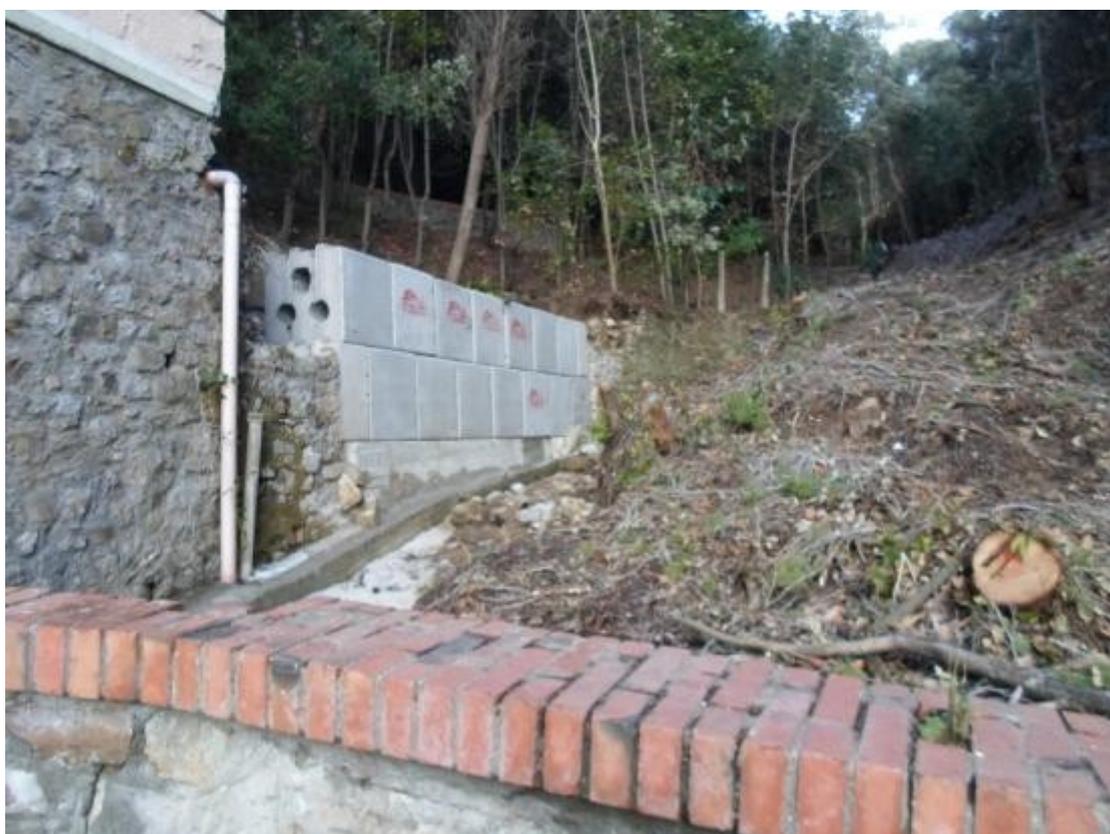
SETTORE 40 - QUERCIANELLA - FOSSO TOMBATO SU VIA PARODI (28-12-17)

Sopra: Vista del fosso verso monte dal tornante stradale. Forte erosione sul lato sx (sponda ripulita dalla vegetazione) e blocchi prefabbricati di sostegno sul lato dx dopo erosione alluvione (vedi foto sotto)

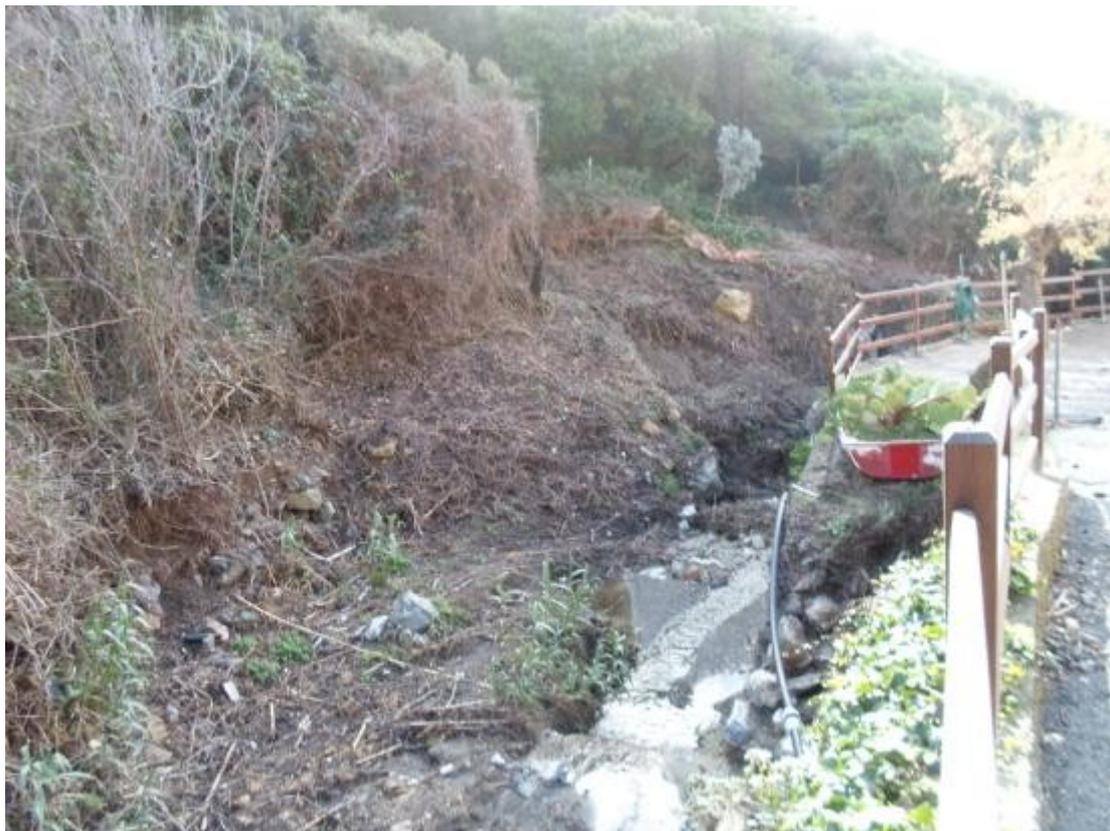
SETTORE 41 - QUERCIANELLA - FOCE FOSSO ROGIOLO (28-12-17)

Sopra: vasto dissesto sonda sx presso Bagni Rogiolo a valle ponte ferrovia

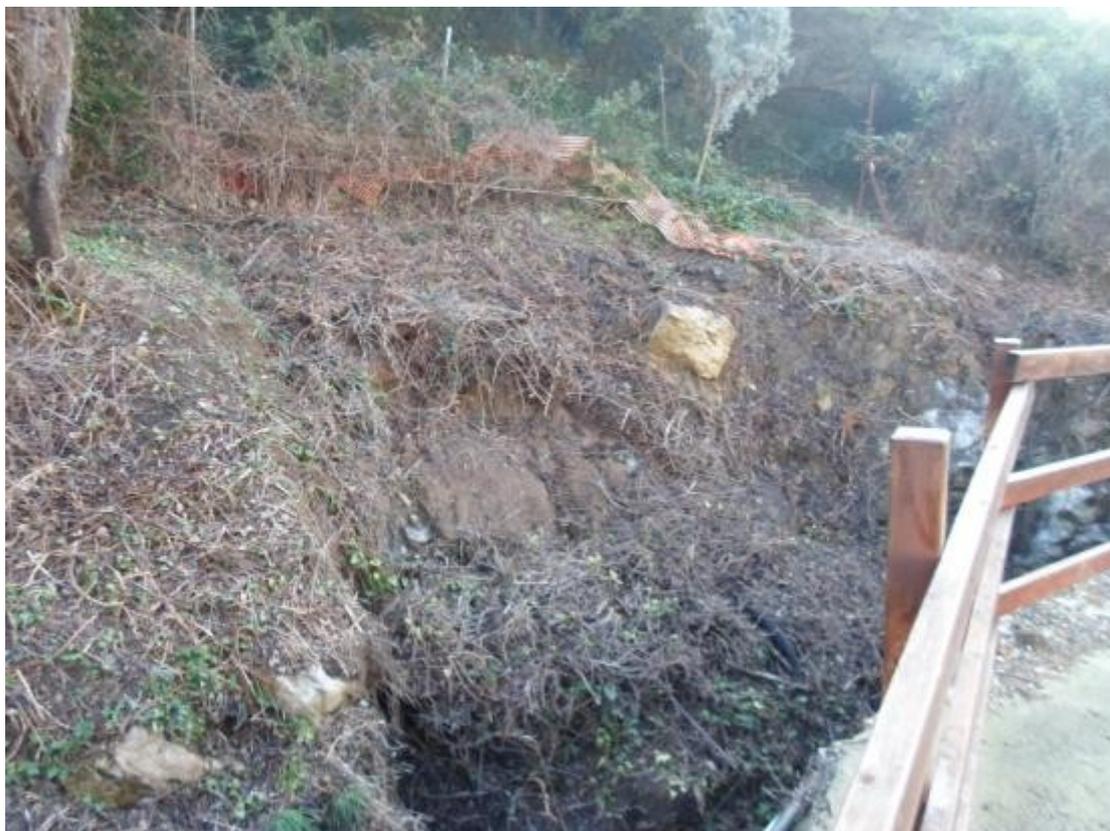
Sotto: dettaglio area in dissesto

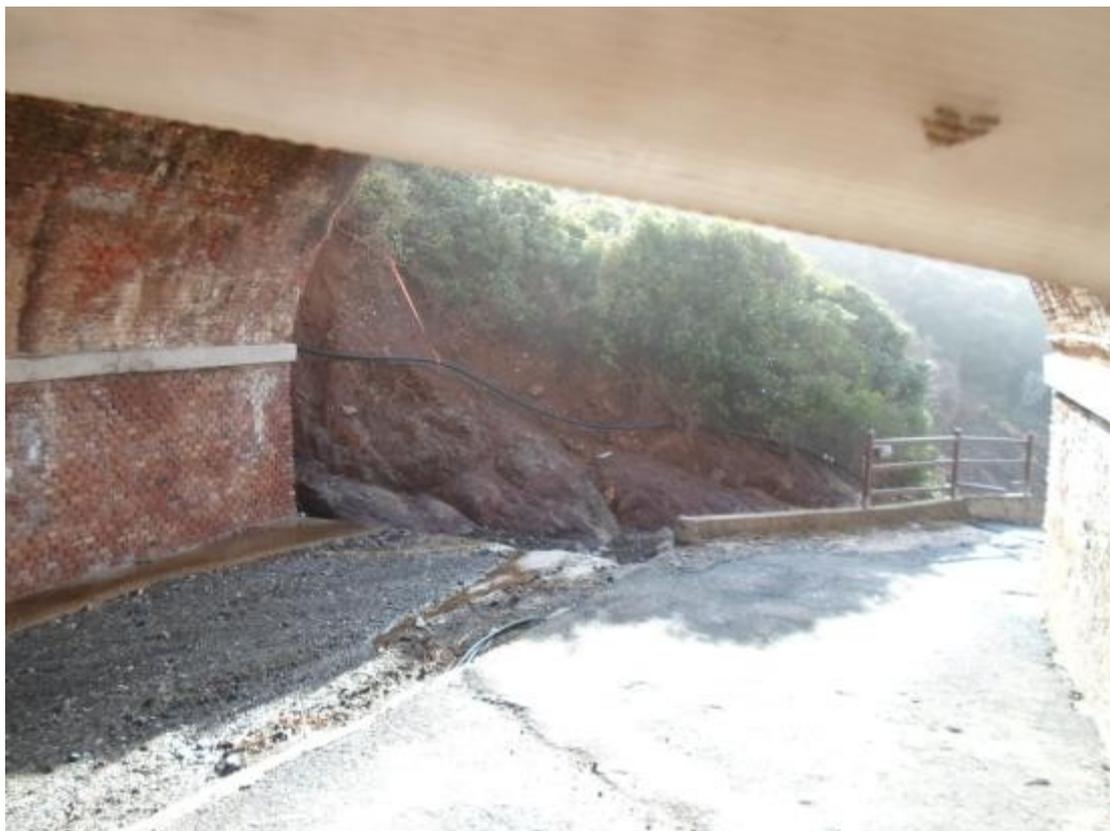
Sopra: erosione diffusa sponda sx adiacente al ponte ferroviario lato valle

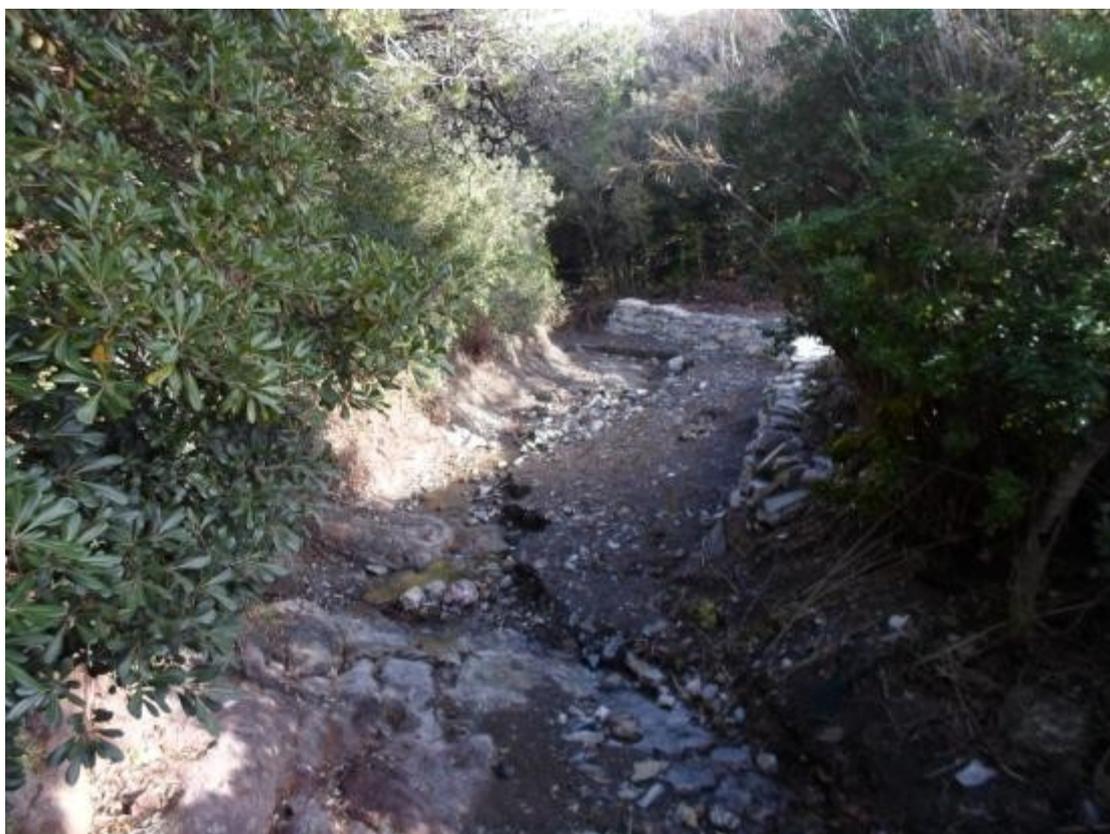
Sotto: alveo del fosso a monte della ferrovia in direzione monte con significativi fenomeni di erosione dopo l'alluvione del 10 settembre

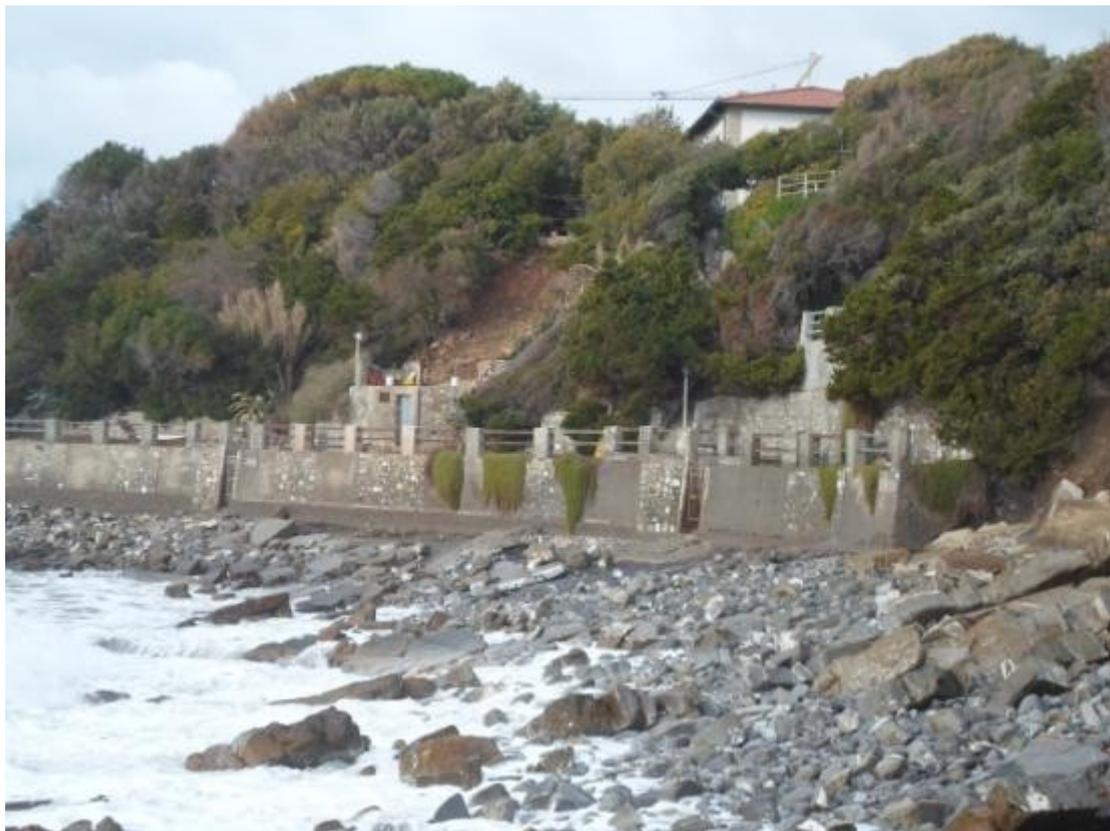
SETTORE 42 - QUERCIANELLA - SPIAGGIA DEI GHIAIONI (28-12-17)

Sopra: una frana sul lato nord della spiaggia sottostante ad un lotto privato.

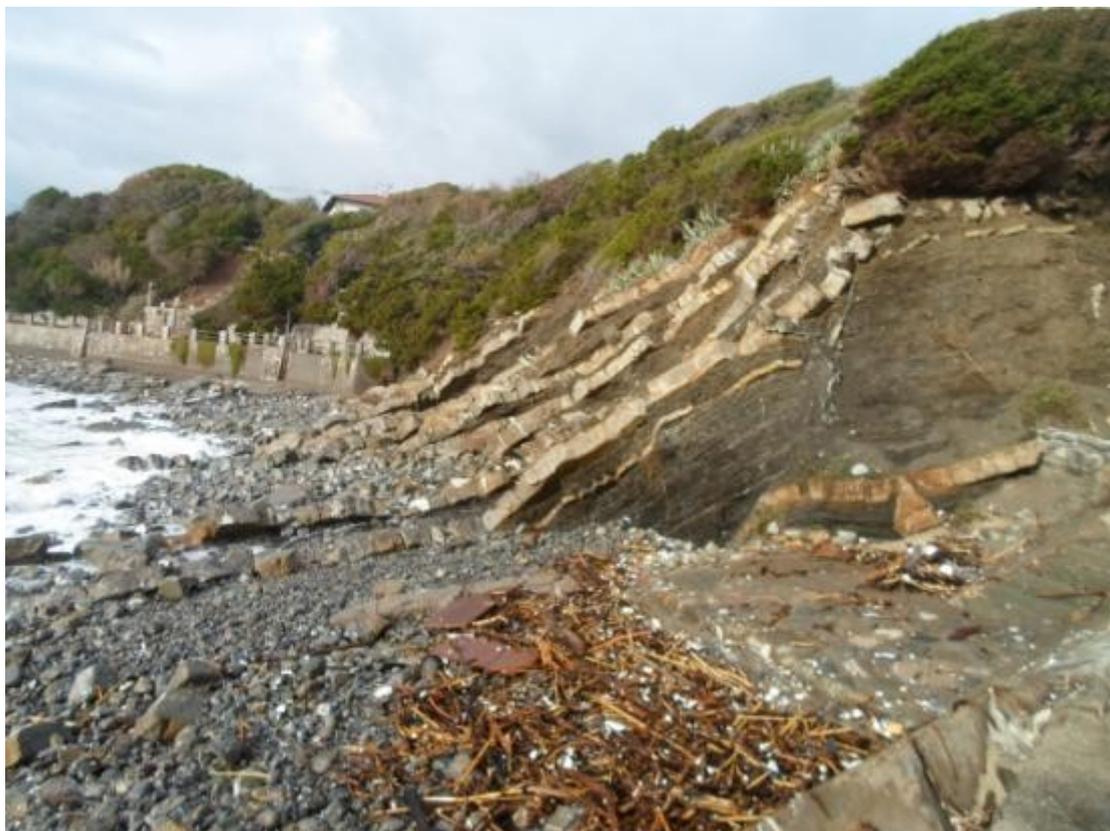
Sotto: sgretolamento progressivo della falesia affiorante

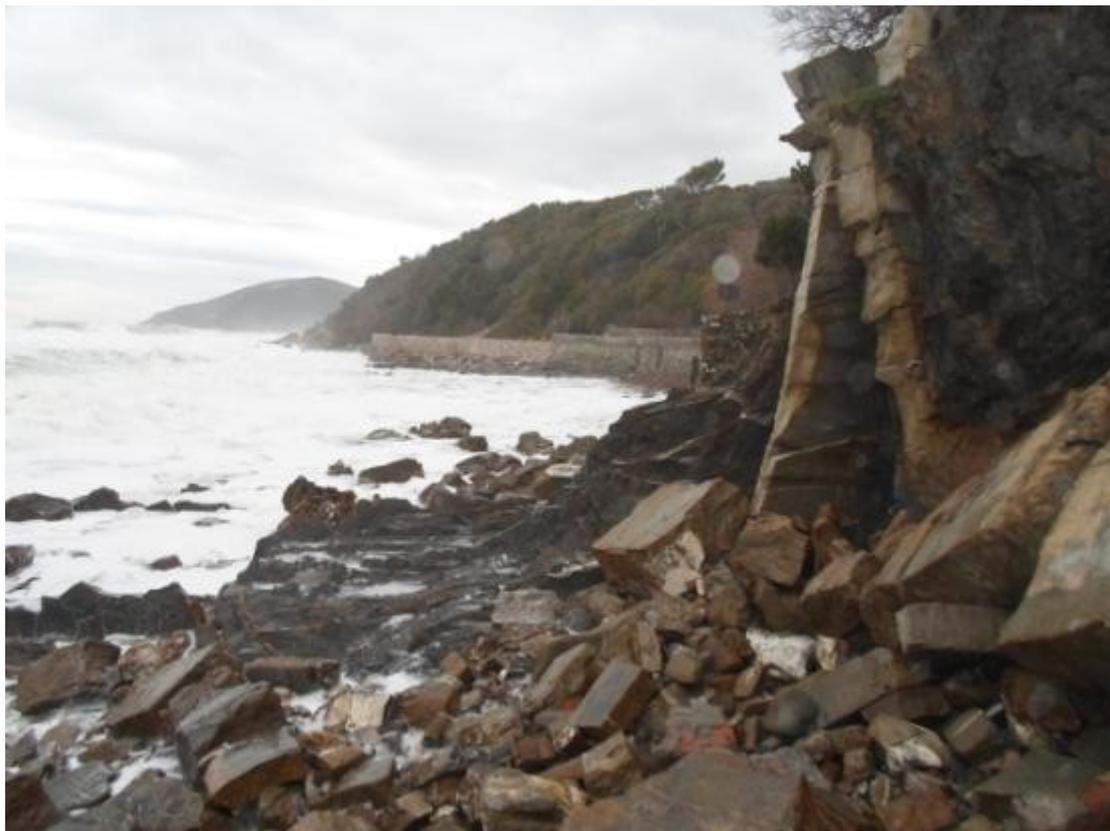
SETTORE 43 - QUERCIANELLA - DISCESA SPIAGGIA DELLA PIEGA (28-12-17)

Sopra: franosità diffusa per microcrolli in direzione Nord

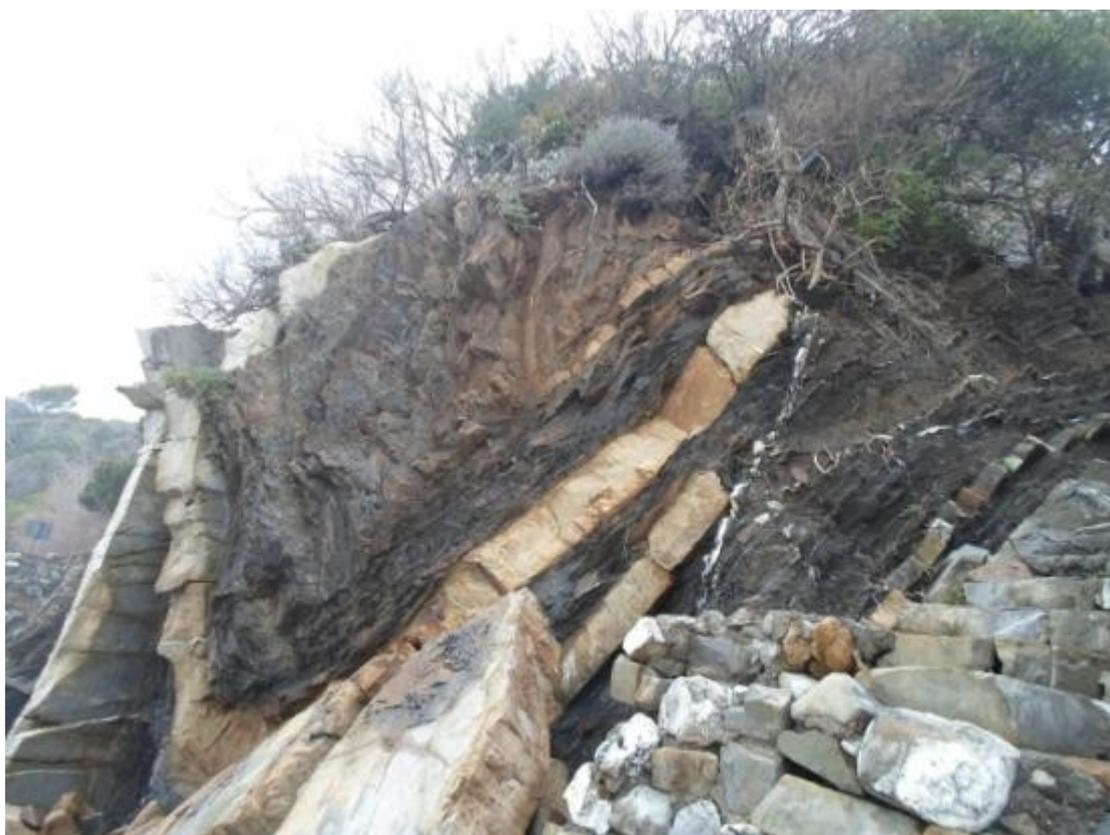
Sotto: particolare accumulo blocchi lapidei spezzati dal mancato sostegno del materiale argillitico eroso - lato nord spiaggia

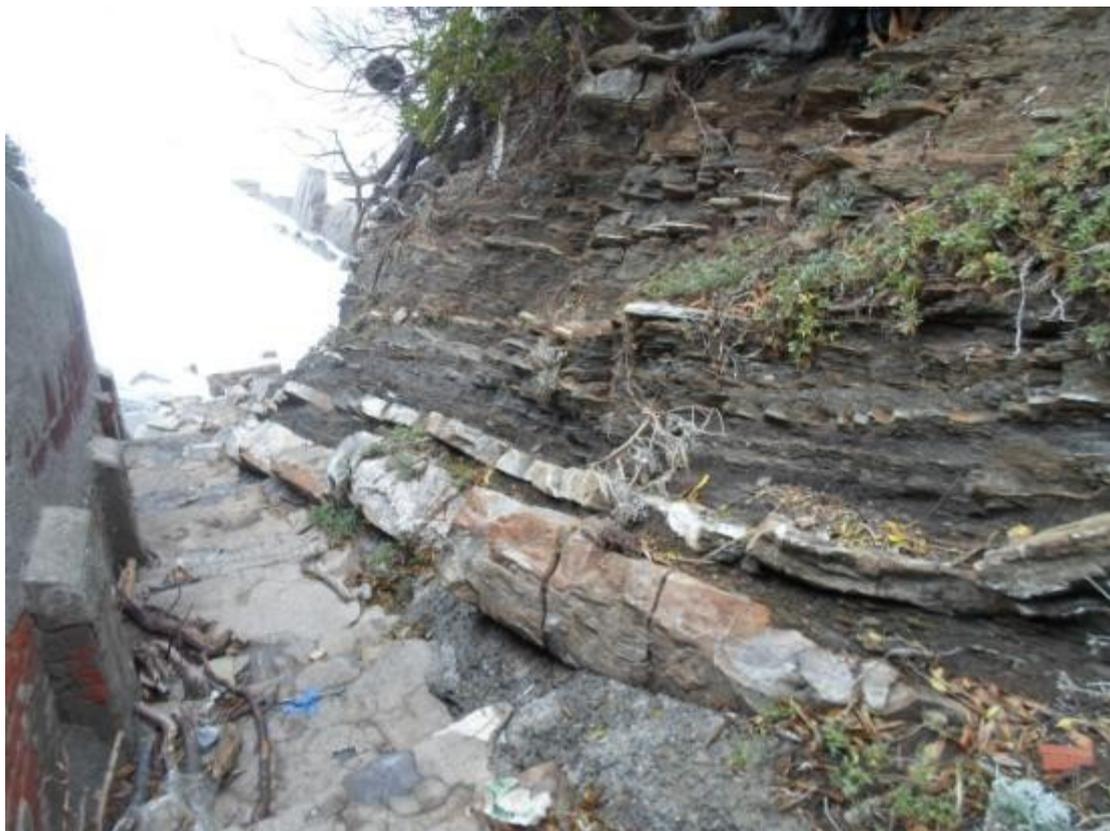
Sopra: falesia in erosione lato Nord accesso

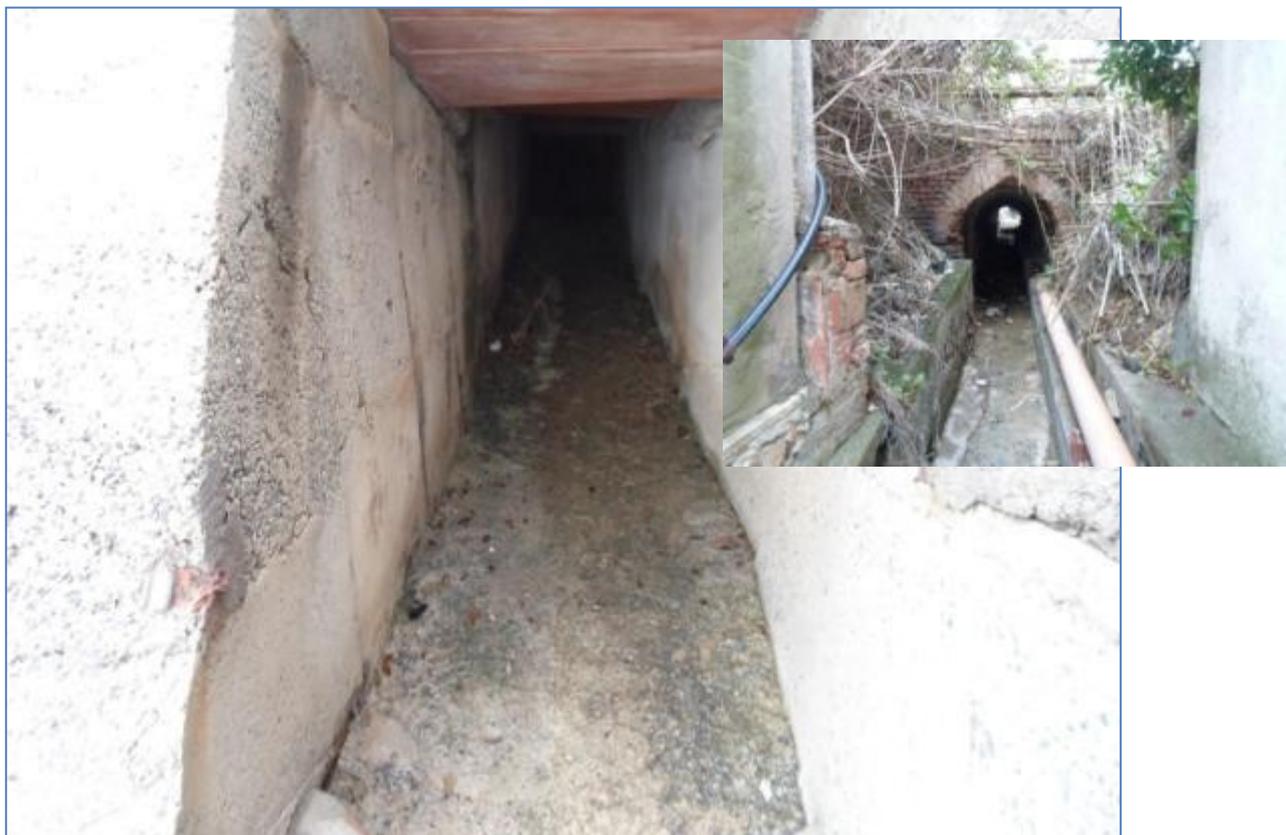
Sotto: il cunicolo che che sfocia in spiaggia in prosecuzione di un fosso tombato fino alla SS Aurelia

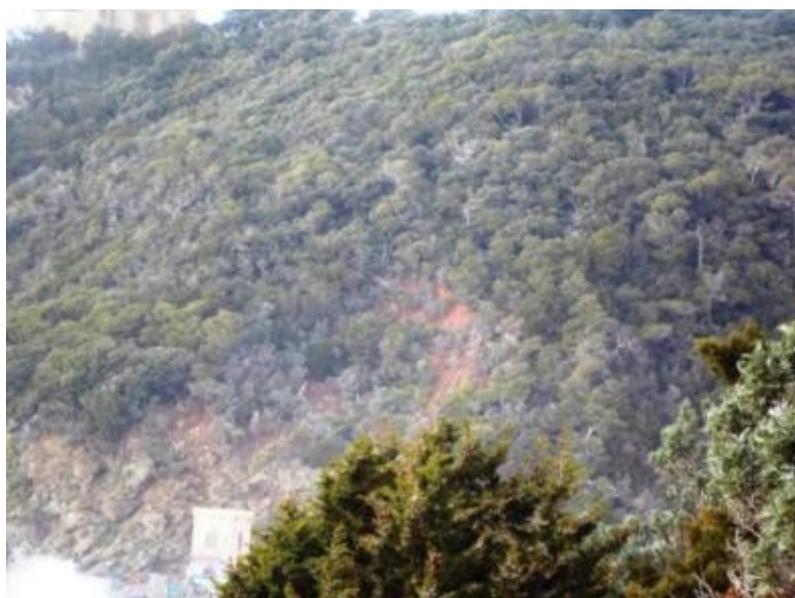
Sopra: ingrandimento di falesia in frana sopra nolo del Sonnino, probabile fenomeno attivo di crollo/scivolamento
