Comune di Livorno
PIANO STRUTTURALE 2

Oggetto: **QUADRO CONOSCITIVO GEOLOGICO**

Titolo: **APPROFONDIMENTO DI INDAGINE A SEGUITO EVENTI ALLUVIONALI
SETTEMBRE 2017**

**AGGIORNAMENTO INDAGINI GEOLOGICO-TECNICHE
A SEGUITO EVENTO ALLUVIONALE DEL 09-10 SETTEMBRE 2017**

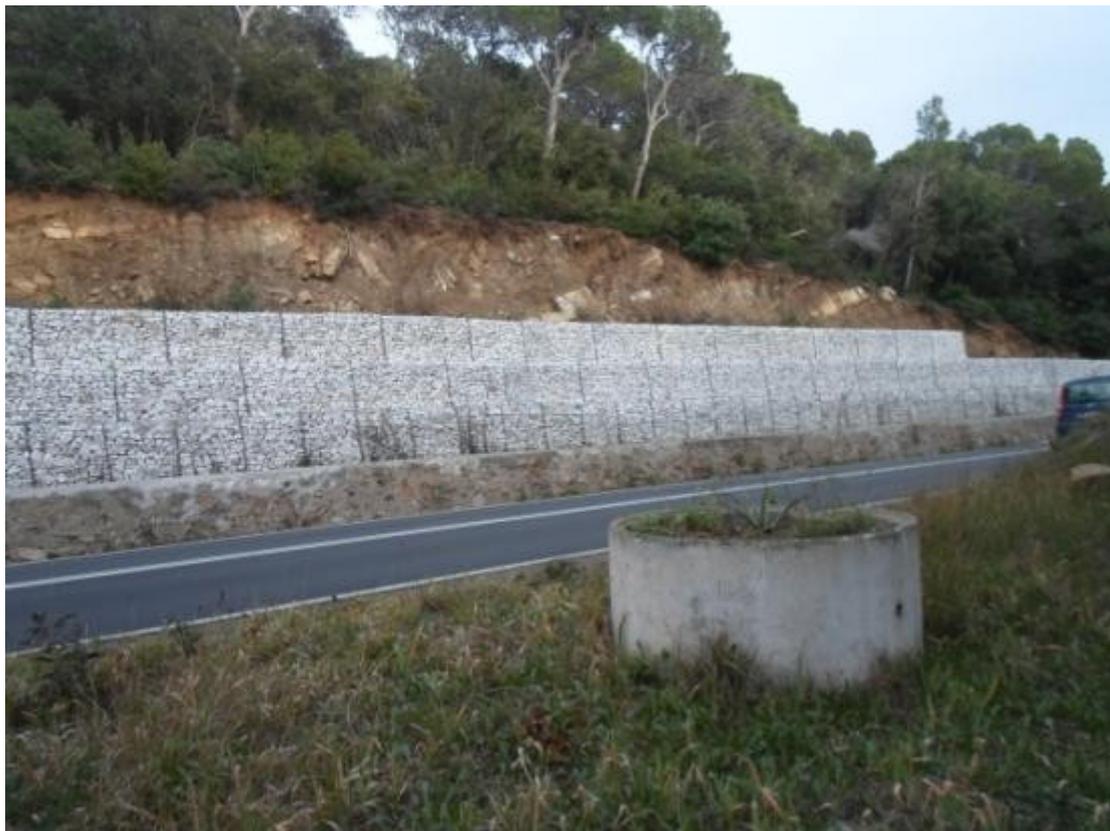
SETTORE 45 - QUERCIANELLA - FRANA STABILIZZATA DAVANTI VIA STAZIONE (09-01-18)

Sopra: foto in direzione Sud della gabbionata di stabilizzazione e contenimento del fenomeno franoso lungo SS Aurelia davanti a Via della Stazione

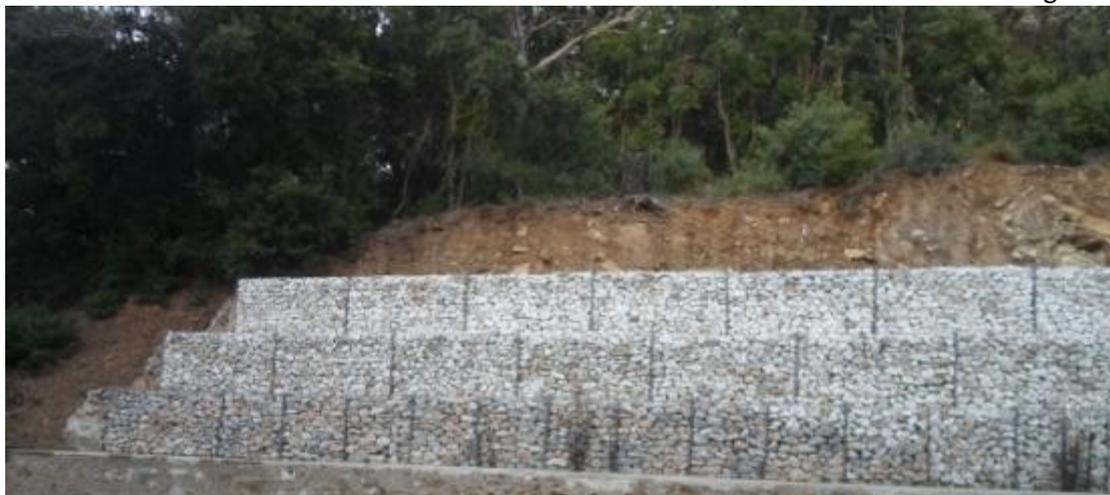
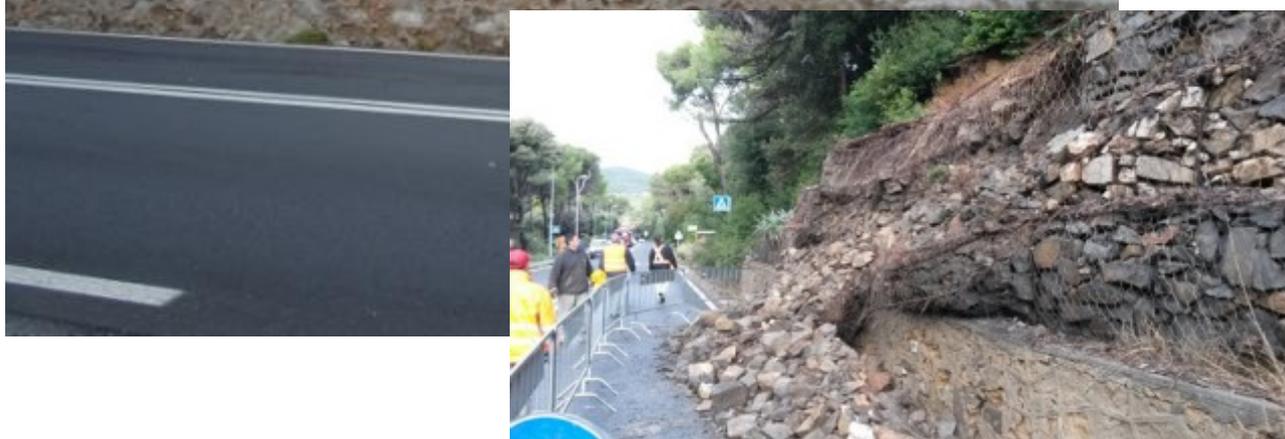
Sotto: foto lato Nord dell'intervento e in basso a dx il momento del cedimento dei vecchi gabbioni

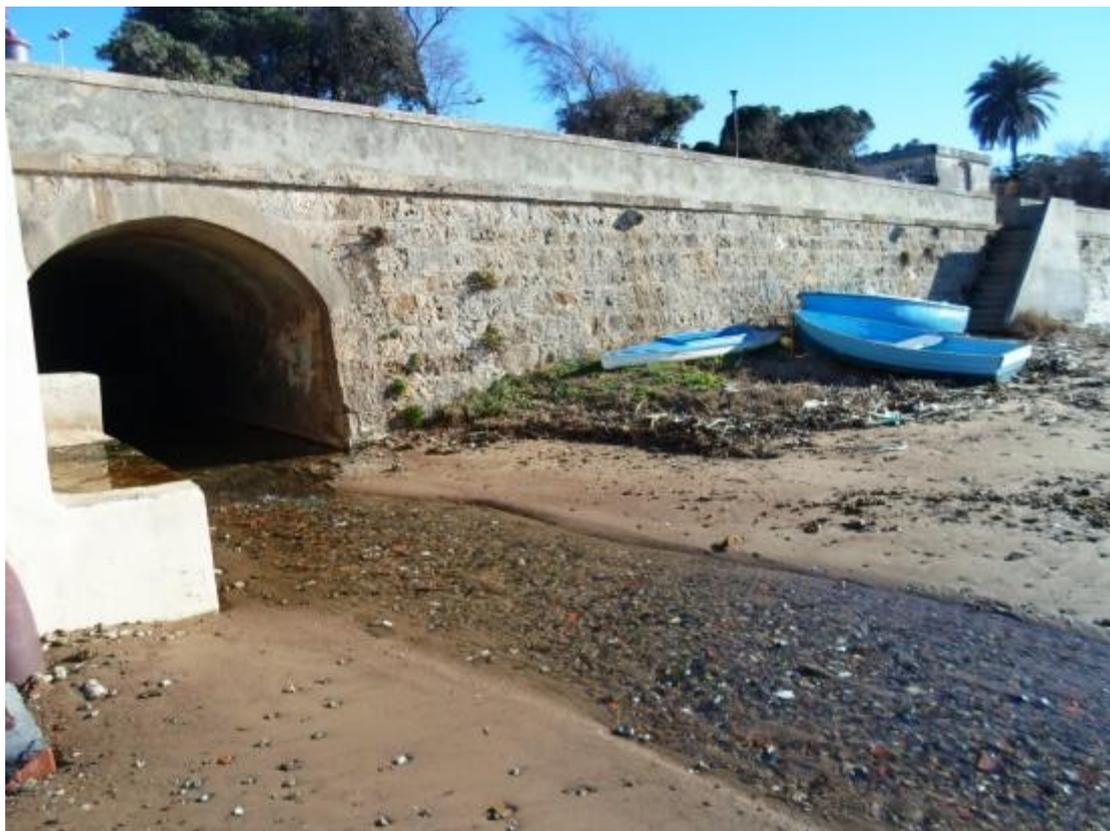
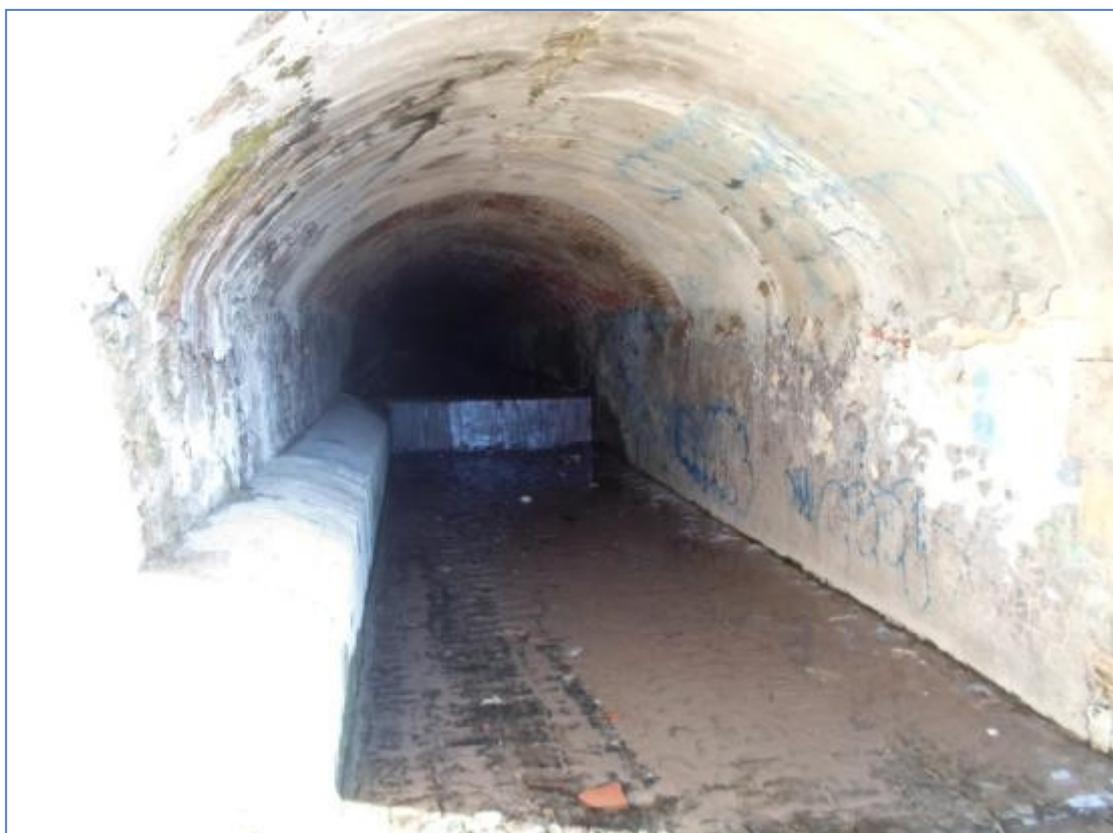
Sopra e sotto: sbocco del Rio Felciaio al centro della spiaggia con dettaglio (sotto) del condotto tombato

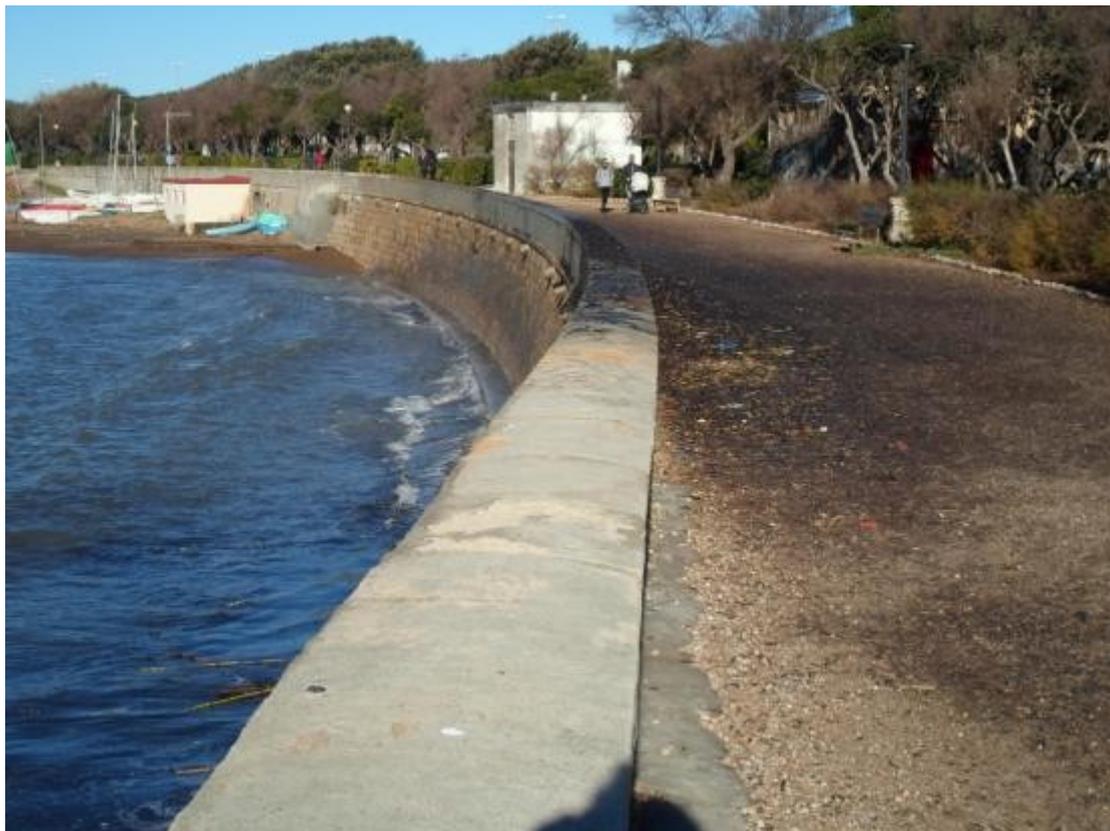
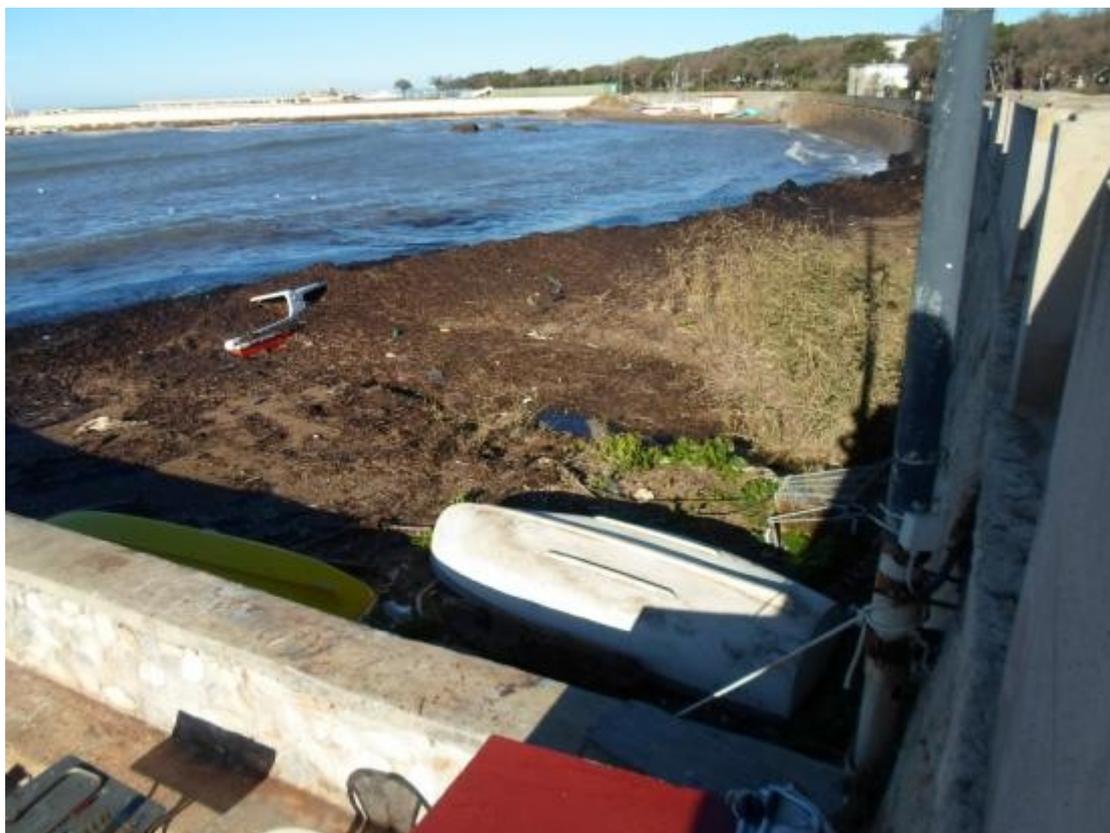
SETTORE 50 - TRATTO FELCIAIO-CIRCOLO NAUTICA ARDENZA (02-01-18)

Sopra: assenza di spiaggia ed evidente zona di frangimento delle onde sul muro a mare fino a raggiungere il viale pedonale (colore più scuro)

Sotto: angolo sud adiacente circolo nautico con modesto accumulo di alghe e sedimenti

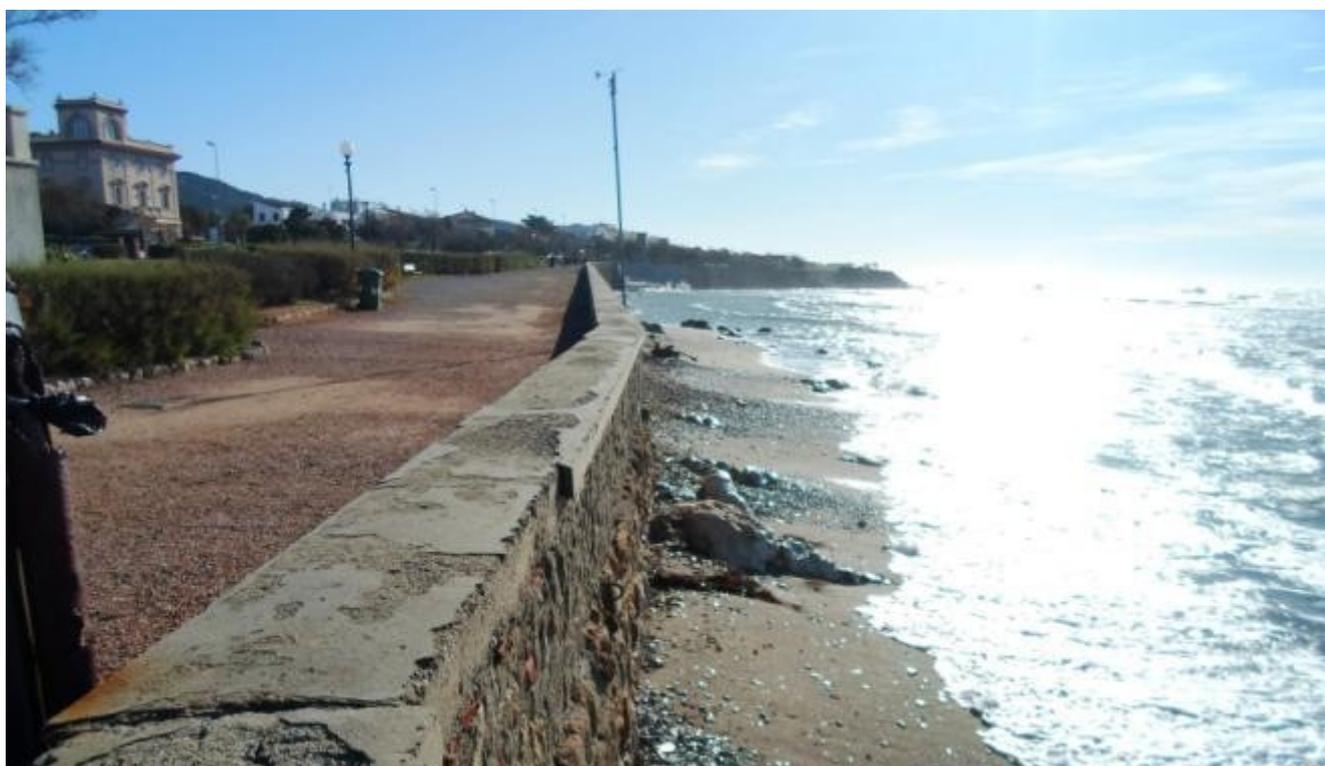
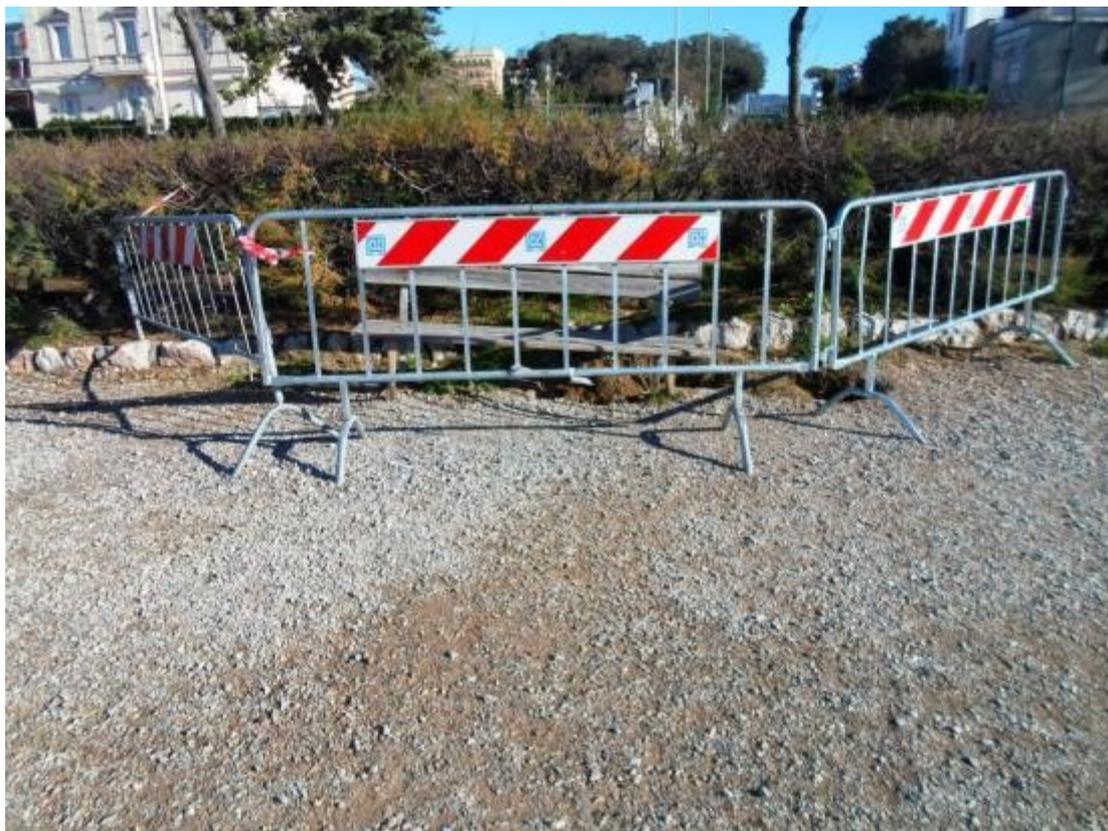
Sopra: poco oltre l'hotel Universal e a seguito degli ultimi eventi meteorici è in atto uno sprofondamento del viale, ad oggi contenuto nelle dimensioni e transennato.

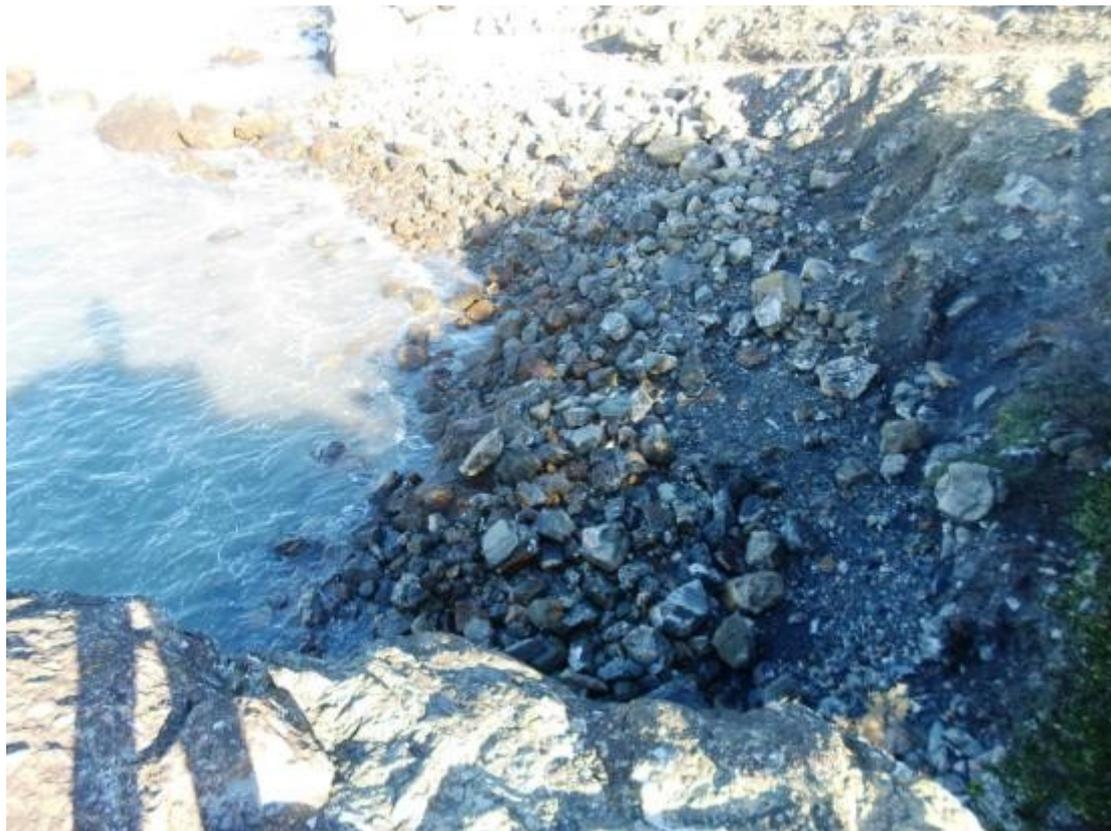
SETTORE 55 - SPIAGGIA DELLA TAMERICE (02-01-18)

Sopra: foto in direzione sud della piccola spiaggia con blocchi grossolani franati dalla sponda e molto detrito.

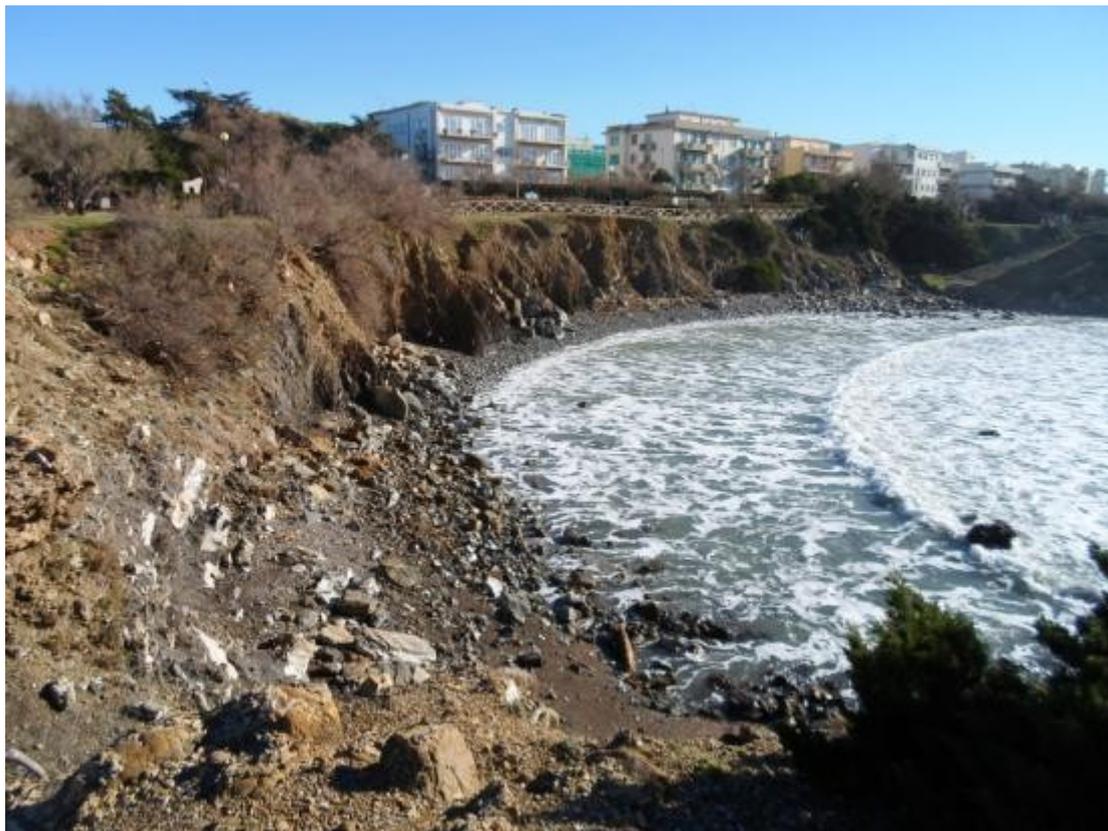
SETTORE 56 - SPIAGGIA DI CABIANCA (02-01-18)

Sopra: panoramica della spiaggia in direzione Sud a partire dallo scoglio della Tamerice. Erosione diffusa ed accentuata sia all'estremità Nord e sud del piccolo golfo (frana di blocchi lapidei) che nella porzione centrale ove il materiale terrigeno è facilmente asportato formando numerosi solchi d'erosione.

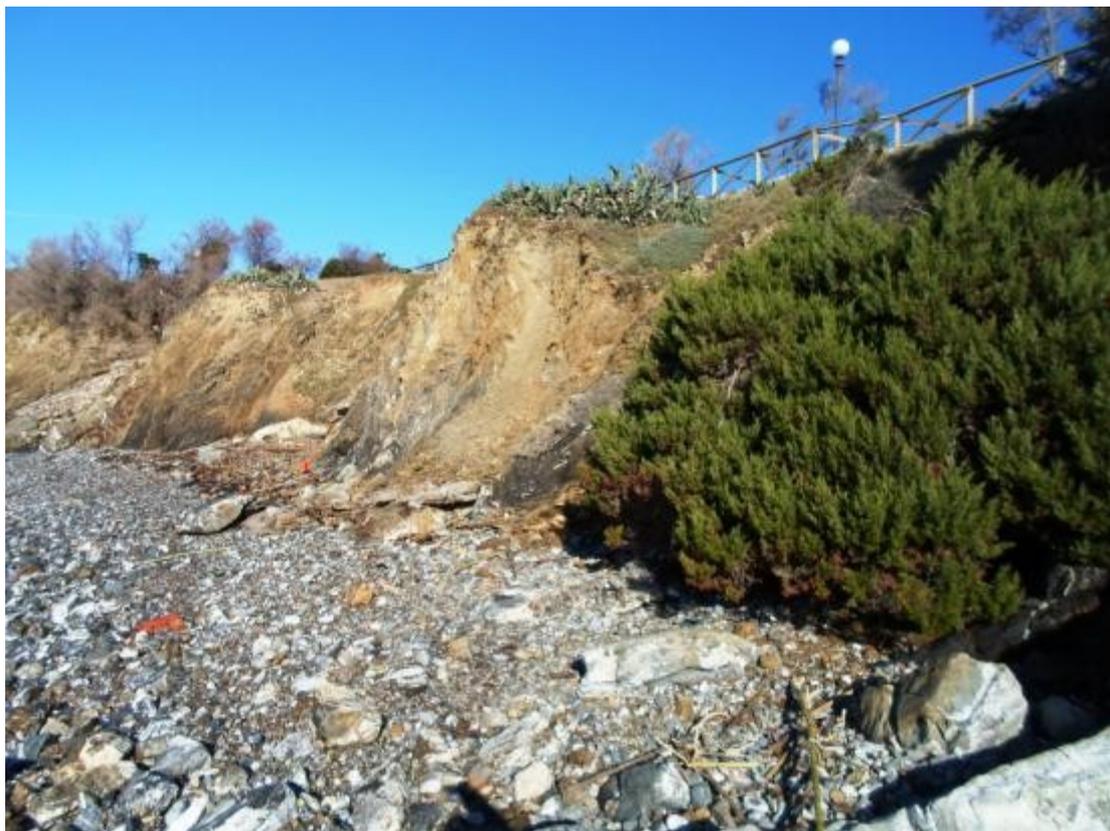
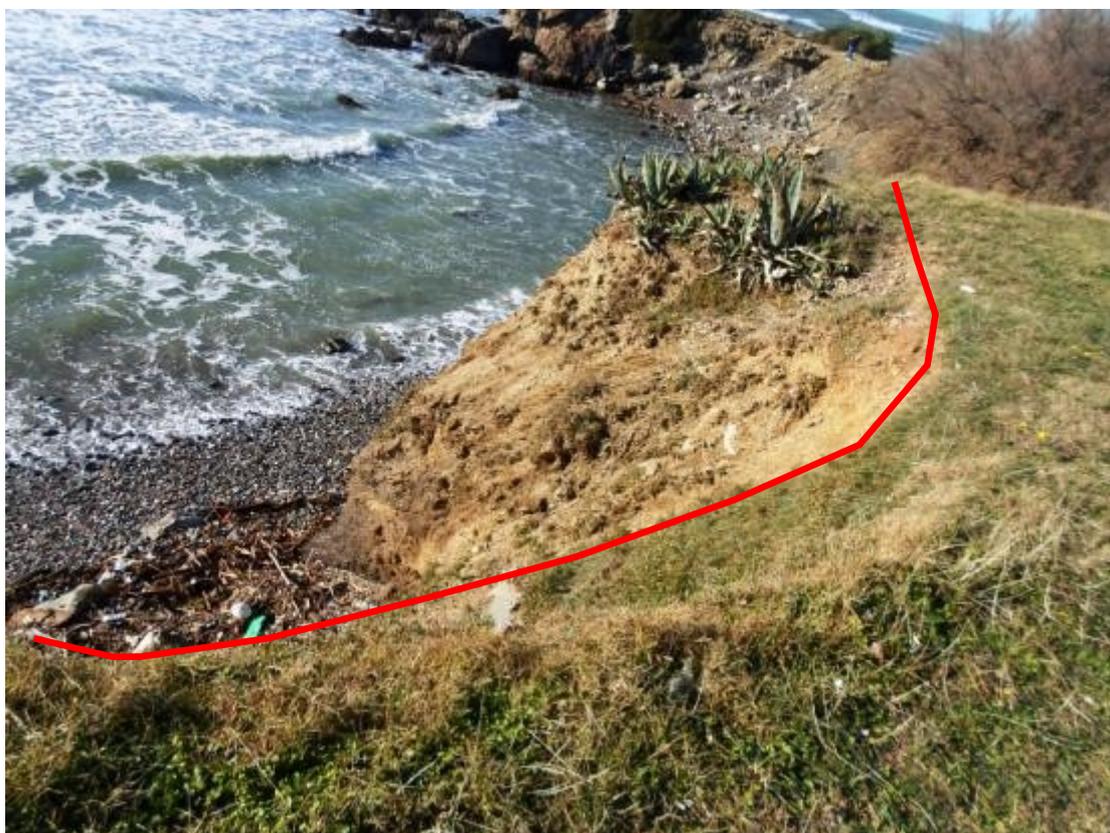
Sopra: falesia interessata da parete subverticale causa erosione.

Sotto: si noti la corona di frana a partire dalla quota del viale pedonale

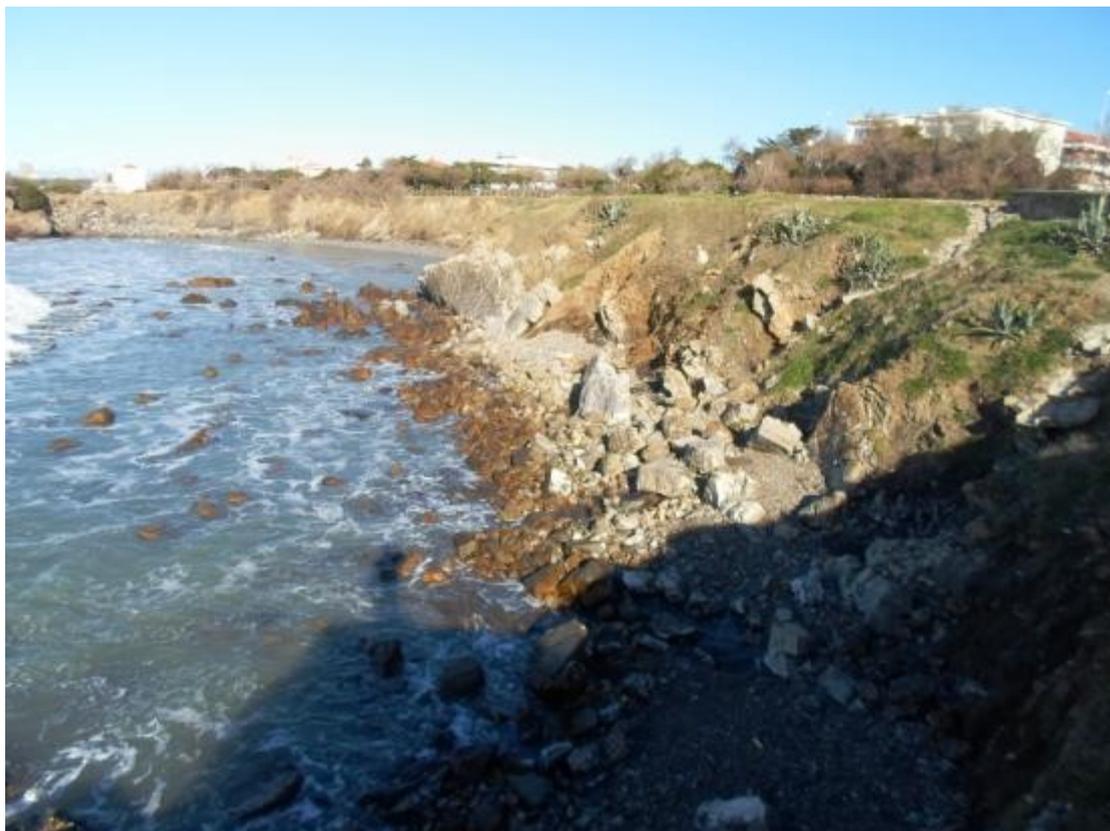
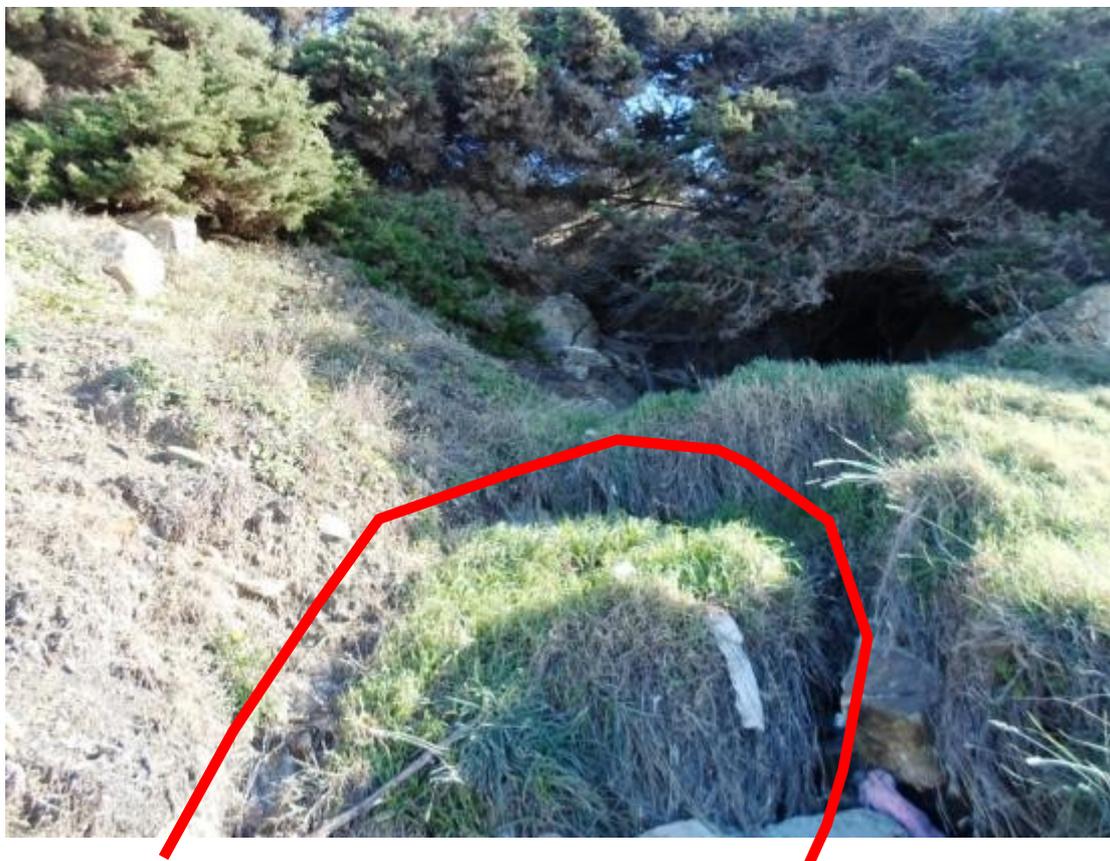
Sopra: panoramica estremità Nord della spiaggia con vistosi fenomeni di crollo ed accumulo

Sotto: porzione di falesia franata con evidente nicchia di distacco, posta sotto lo sbocco della fognatura

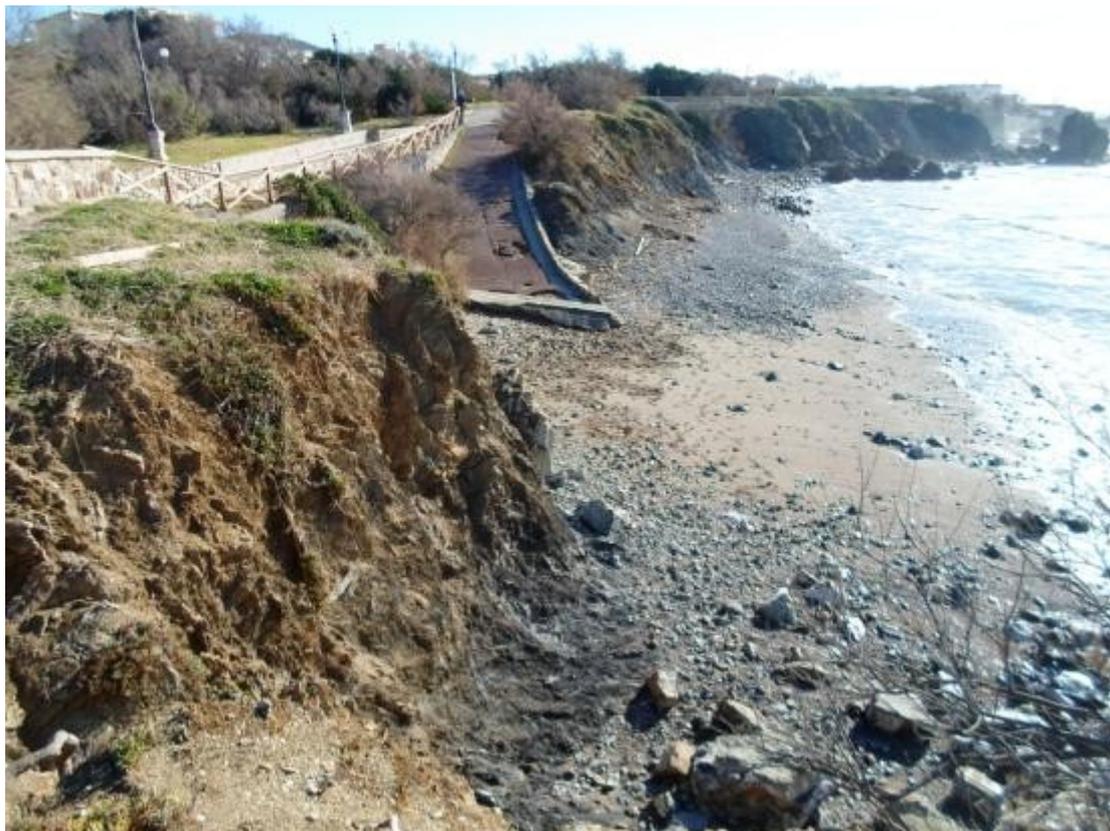
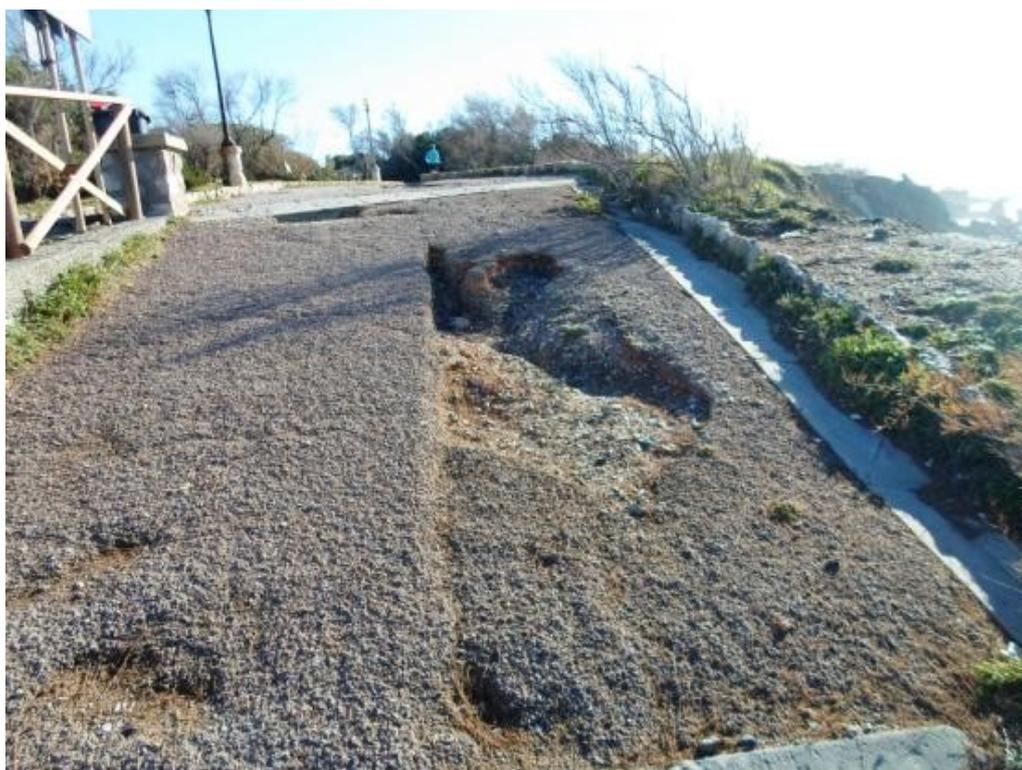
SETTORE 57 - SPIAGGIA DI CALALONGA (02-01-18)

Sopra: panoramica verso Sud della spiaggia e della falesia, interessata da erosione accelerata e franosità diffusa quasi ovunque.

Sotto: il vialetto di discesa fortemente danneggiato dall'acqua di ruscellamento durante gli eventi di settembre

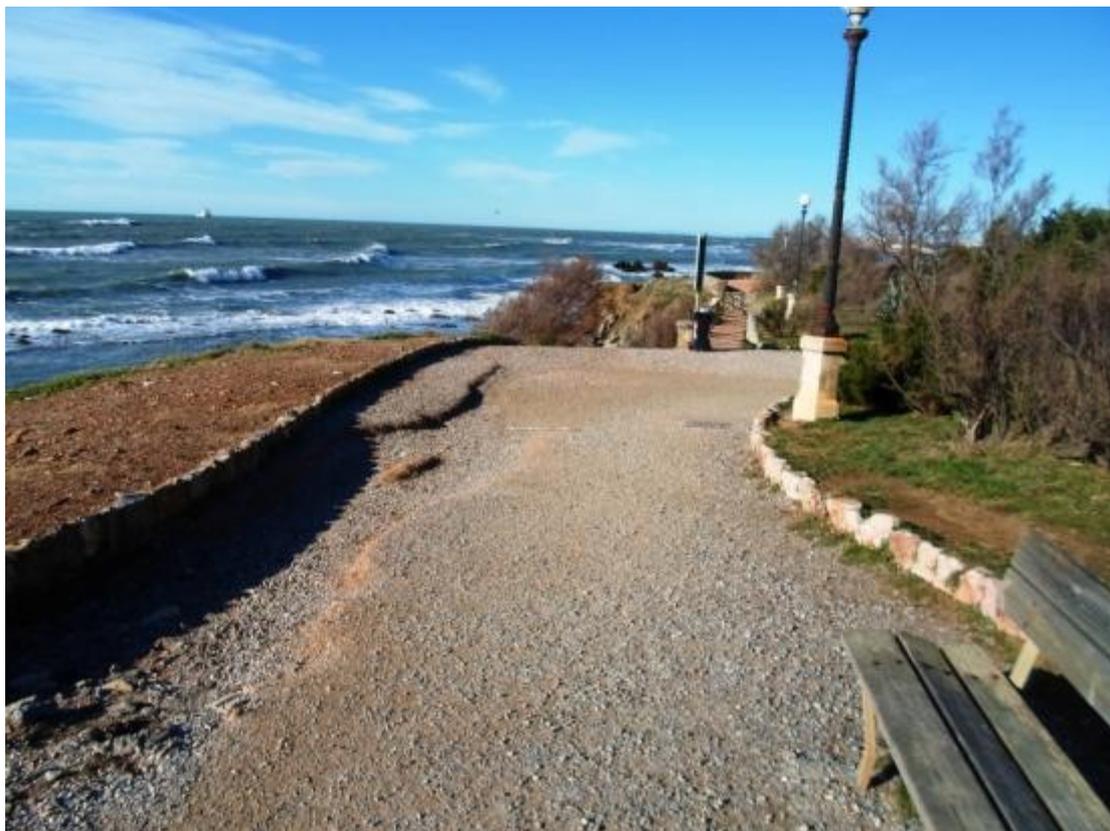
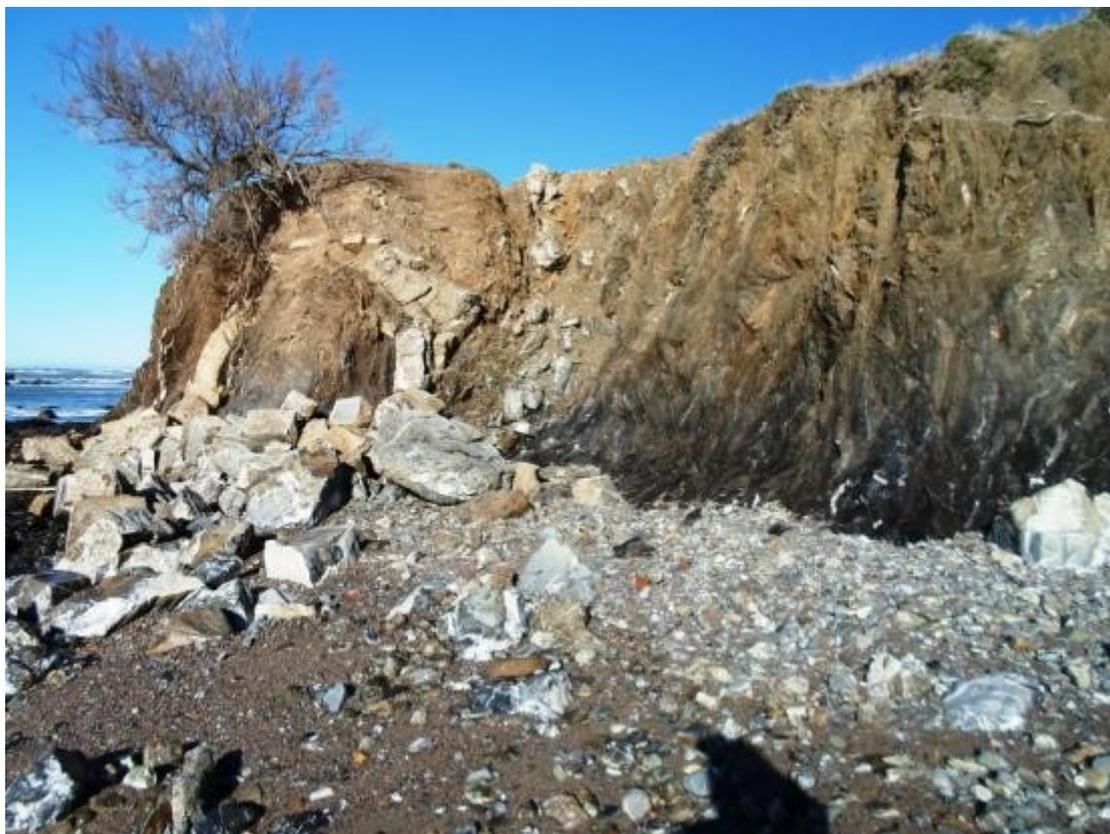
Sopra: il viale in sommità della falesia con cedimento lato mare causa dissesti in corso, parzialmente ricolmato.

Sotto: crolli di blocchi lapidei dagli strati guida all'estremità Nord della falesia

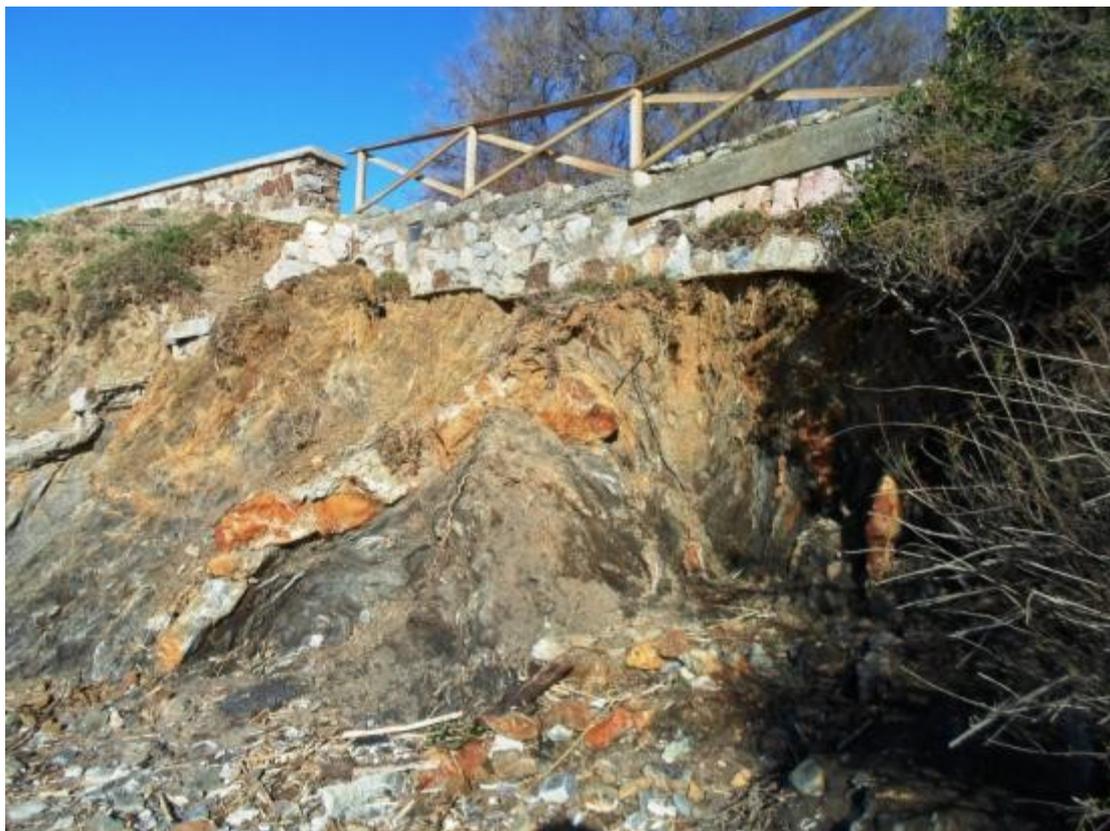
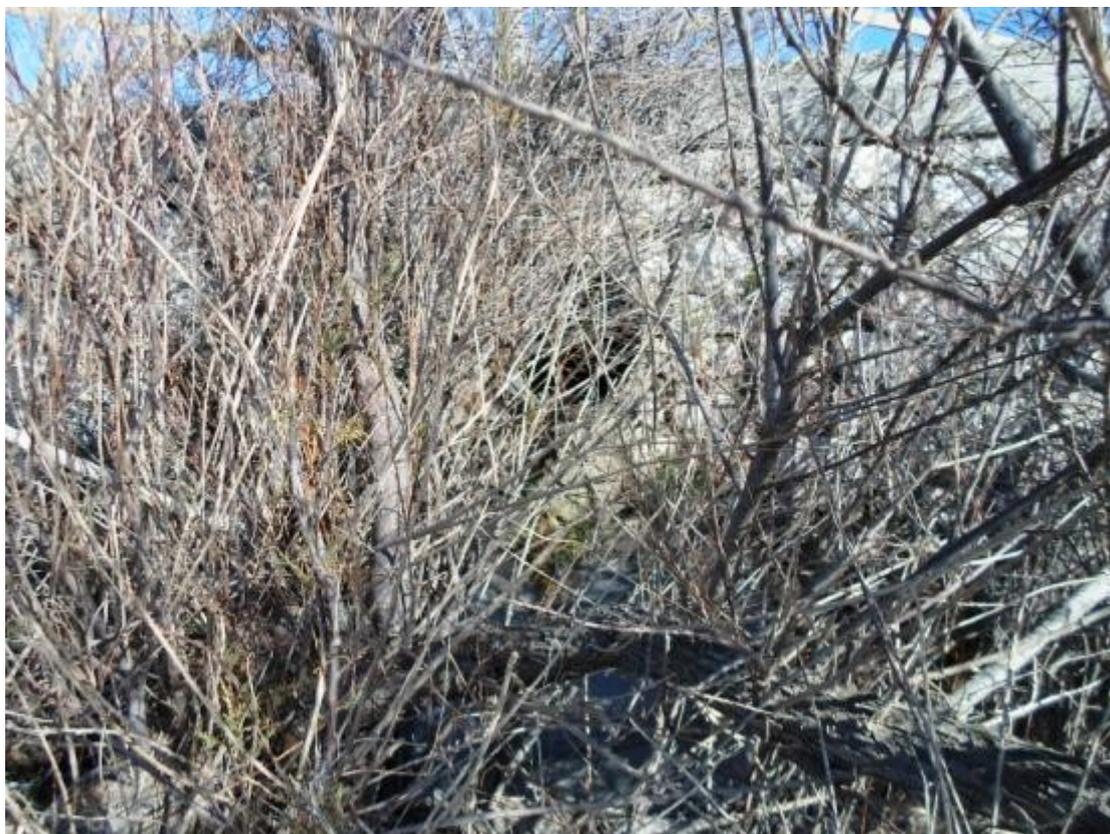
Sopra: vialetto superiore in parte scalzato alla base dall'erosione

Sotto: parziale visibilità di condotto fognario che sbocca sulla spiaggia

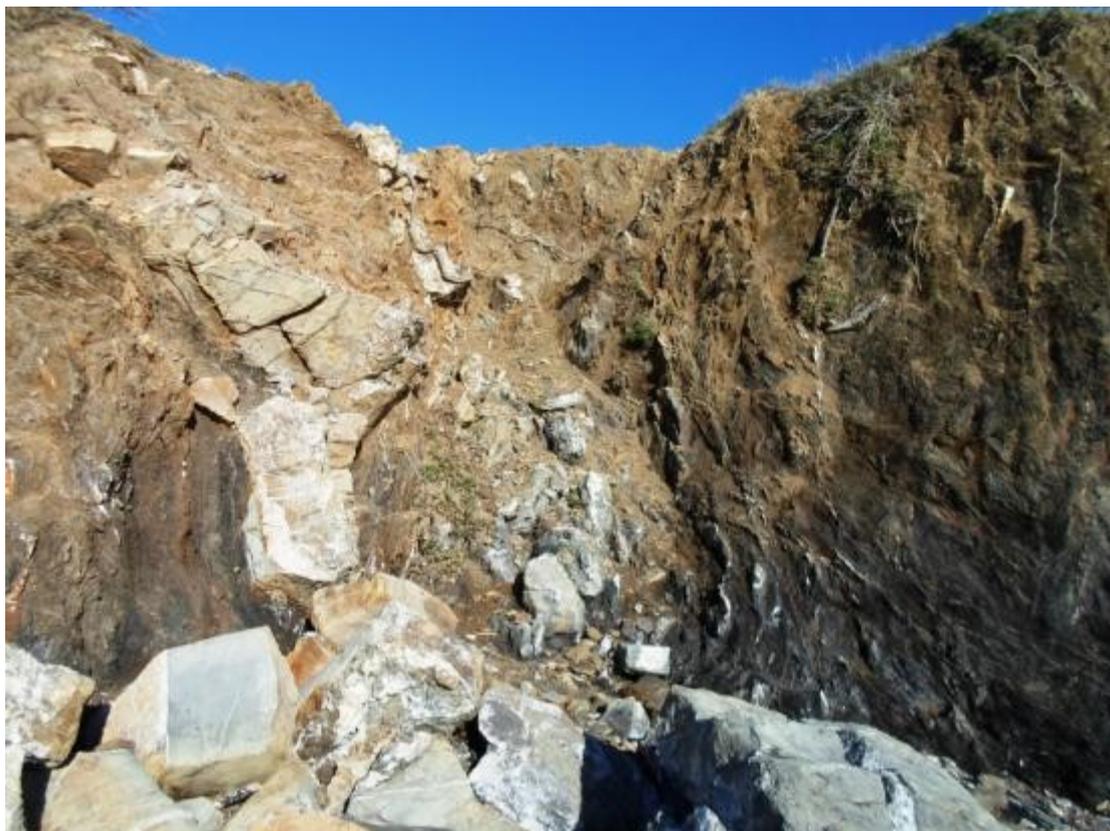
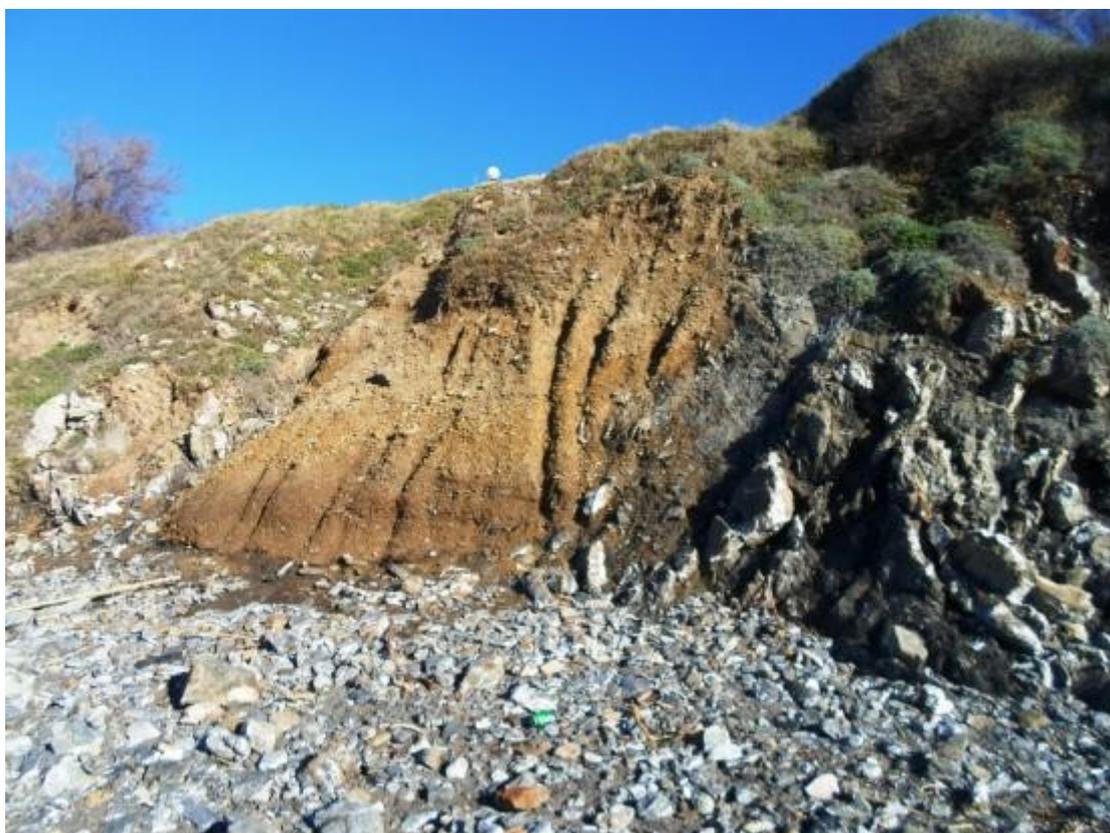
Sopra: Frana di crollo nella parte centrale della falesia

Sotto: colamento di materiale terrigeno lungo la falesia a causa di dilavamento accelerato

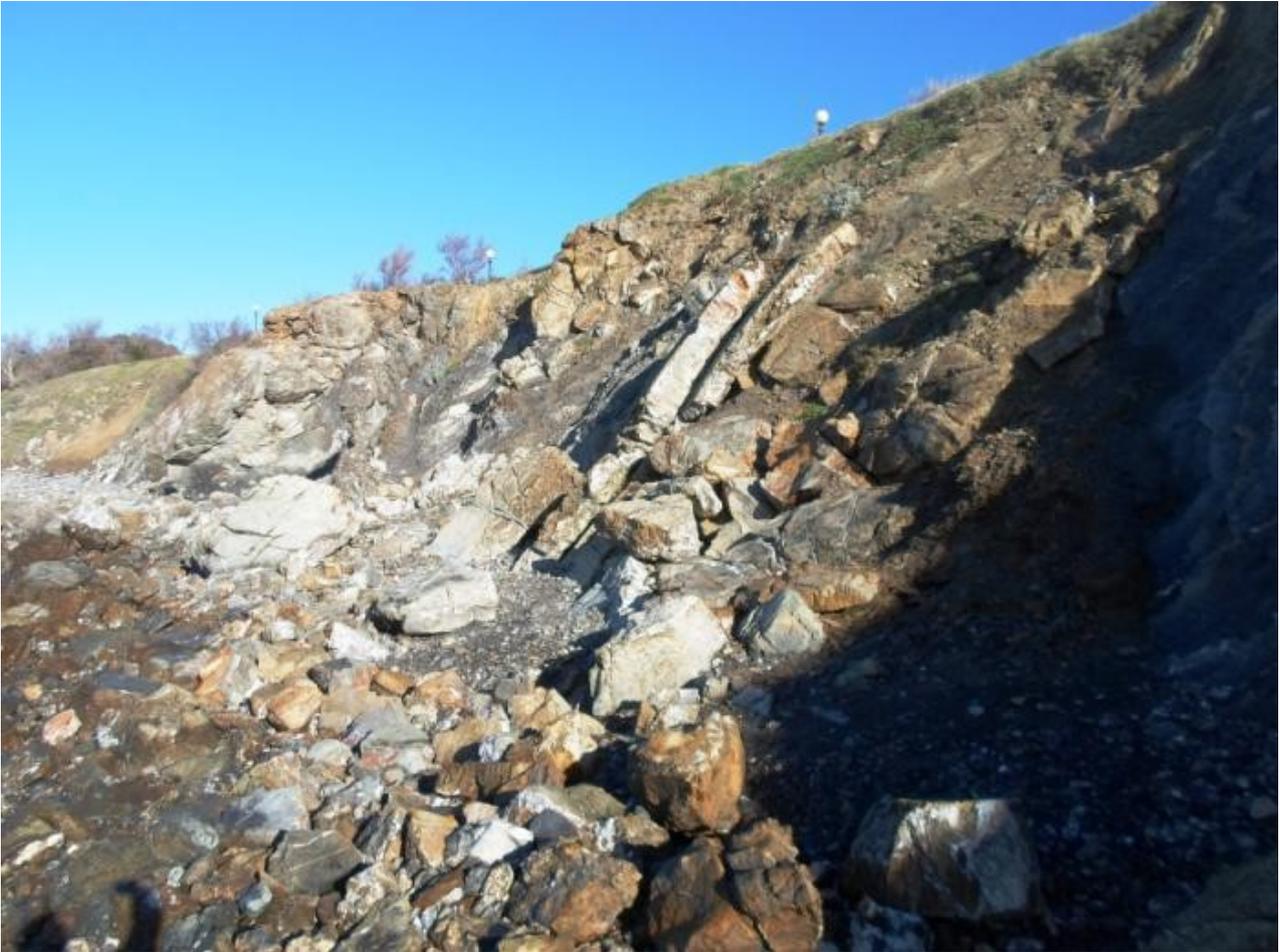
Sopra: estesa area di frana (crollo e/o scoscendimento) all'estremità Sud della spiaggia,
a conferma della dinamica di instabilità di tutto questo settore di falesia.
