Comune di Livorno
PIANO STRUTTURALE 2

Oggetto: **QUADRO CONOSCITIVO GEOLOGICO**

Titolo: **APPROFONDIMENTO DI INDAGINE A SEGUITO EVENTI ALLUVIONALI
SETTEMBRE 2017**

**AGGIORNAMENTO INDAGINI GEOLOGICO-TECNICHE
A SEGUITO EVENTO ALLUVIONALE DEL 09-10 SETTEMBRE 2017**

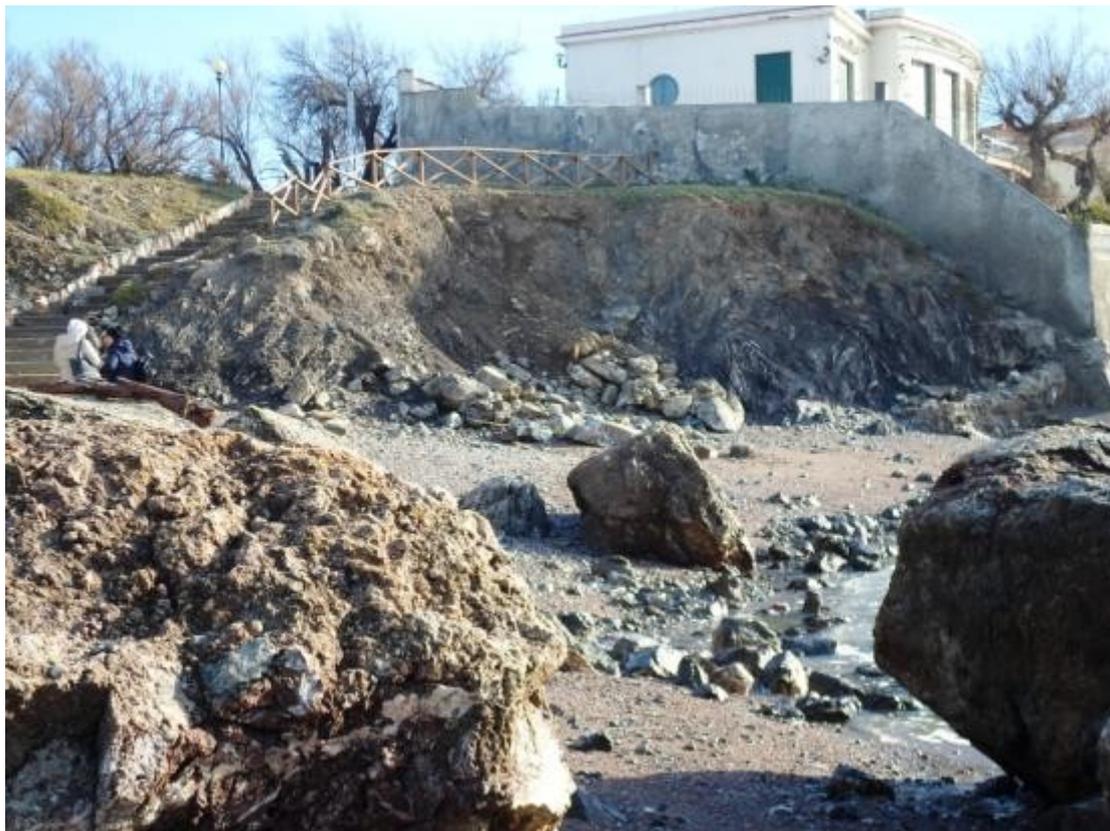
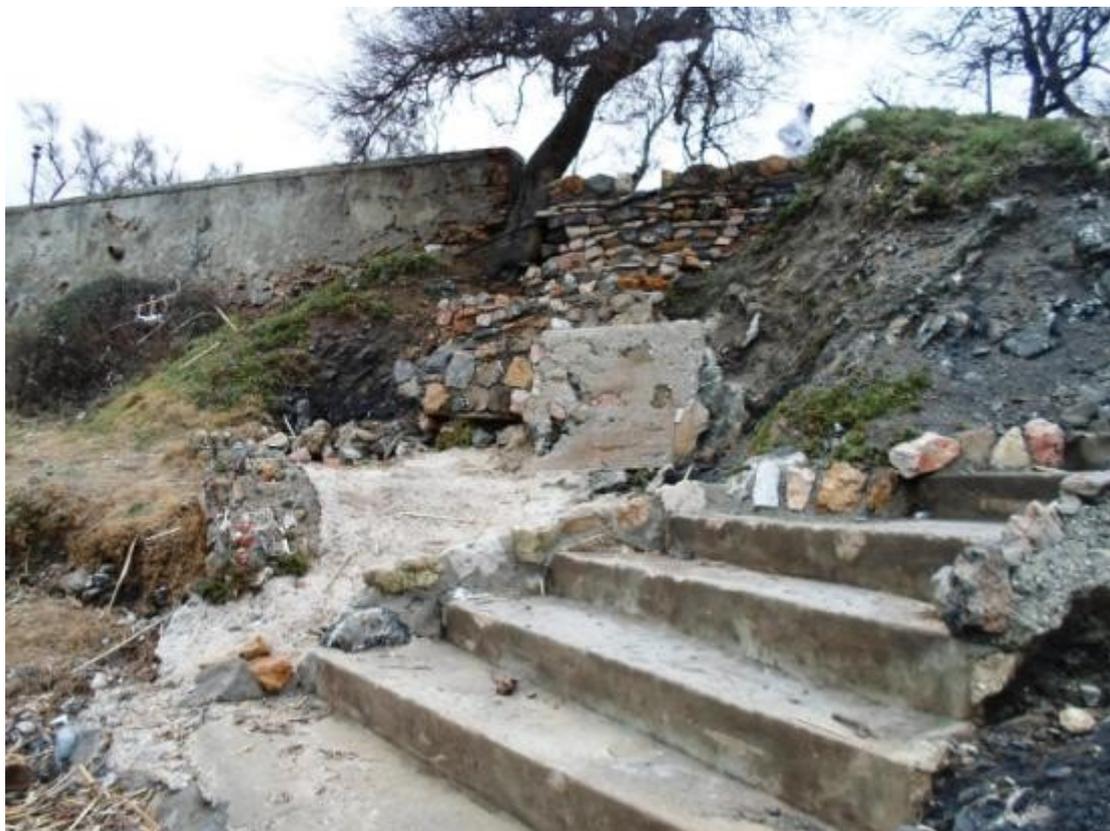
SETTORE 58 - SCOGLIO DELLA BALLERINA (02-01-18)

Sopra: frana di crollo sul lato Sud della falesia, con blocchi in spiaggia anche di grandi dimensioni a testimonianza di fenomeni storici di dissesto.

Sotto: vecchio muro di sostegno in zona centrale della spiaggia dove l'arretramento della falesia è massimo

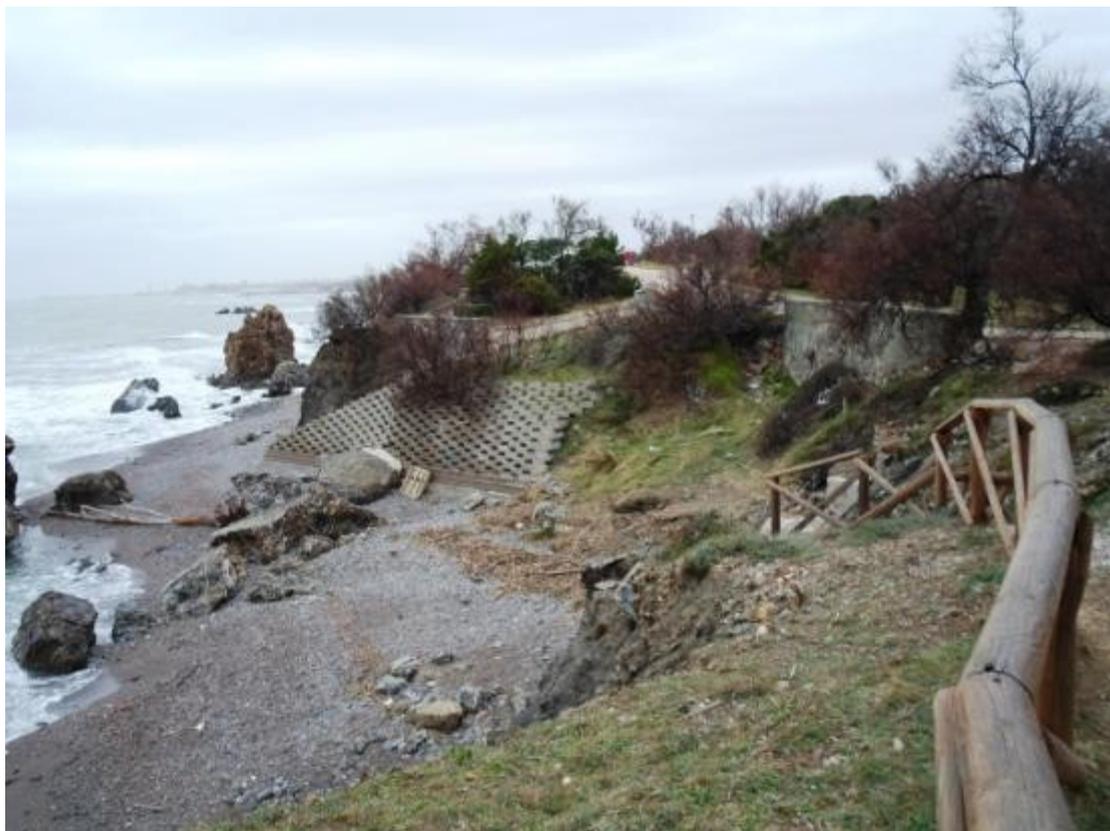
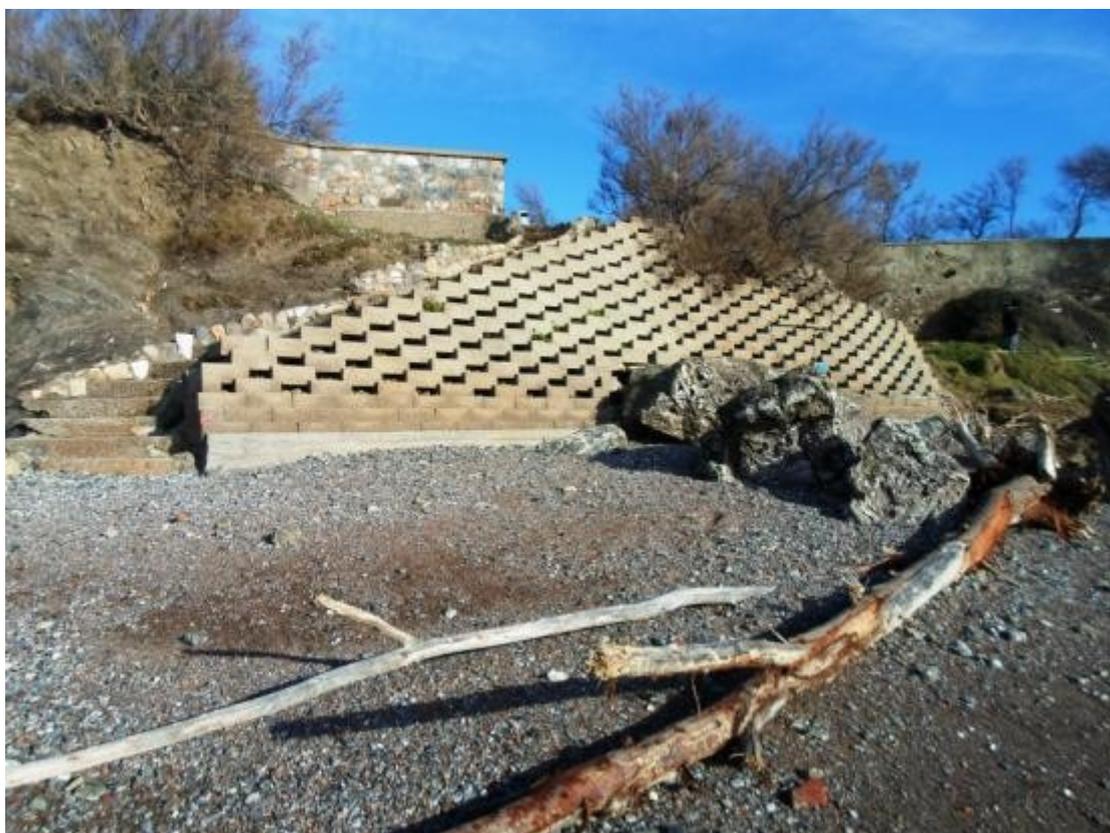
Sopra e sotto: opera di contenimento recente con blocchi prefabbricati, a testimonianza della fragilità di questo tratto di falesia nei confronti delle mareggiate e delle acque dilavanti

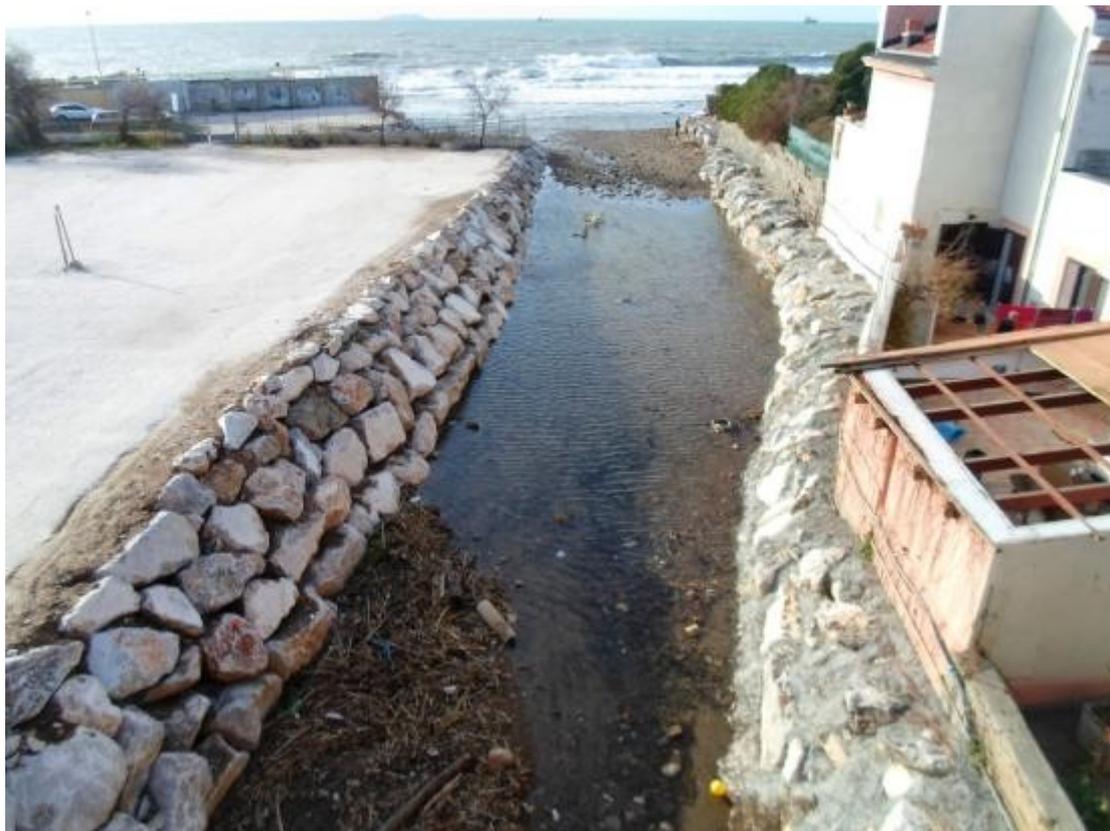
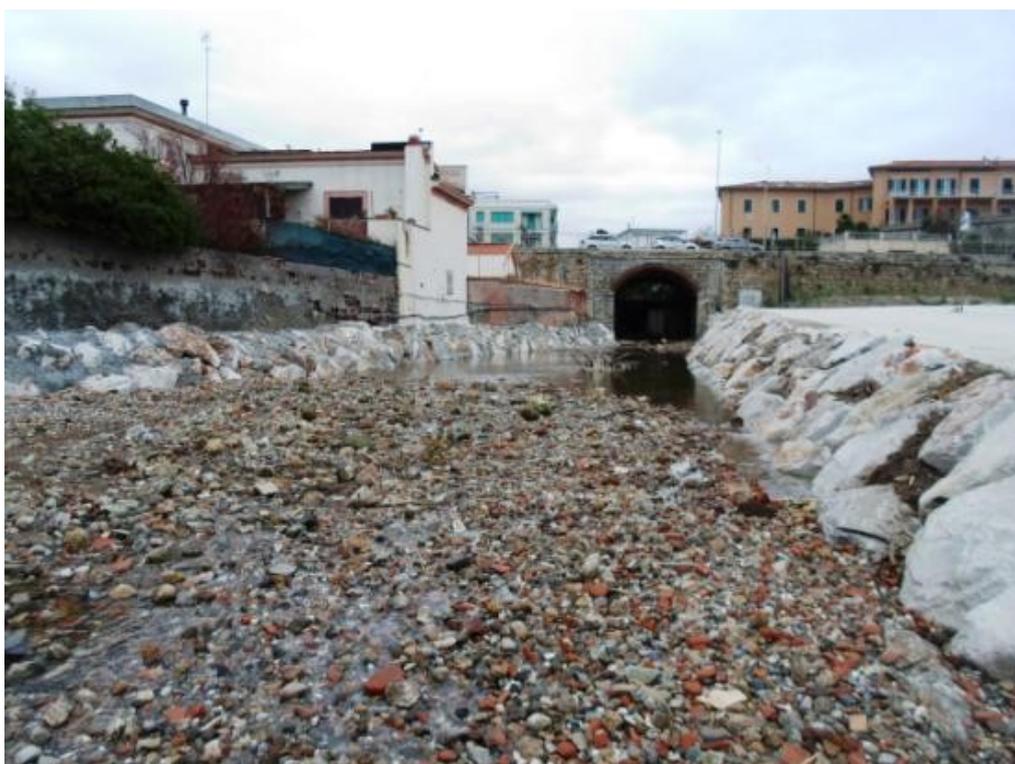
SETTORE 59 - SPIAGGIA DEL SALE E FOCE RIO BANDITELLA (03-01-18)

Sopra: Foce del Rio Banditella vista dalla strada dopo lavori di sistemazione post-alluvione: in evidenza blocchi scogliera cementati sul lato dx (fabbricati) e non cementati sul lato sx (posa usuale), inoltre molto materiale solido grossolano accumulato in foce

Sotto: panoramica dalla foce verso monte, si notano meglio i materiali accumulati in loco

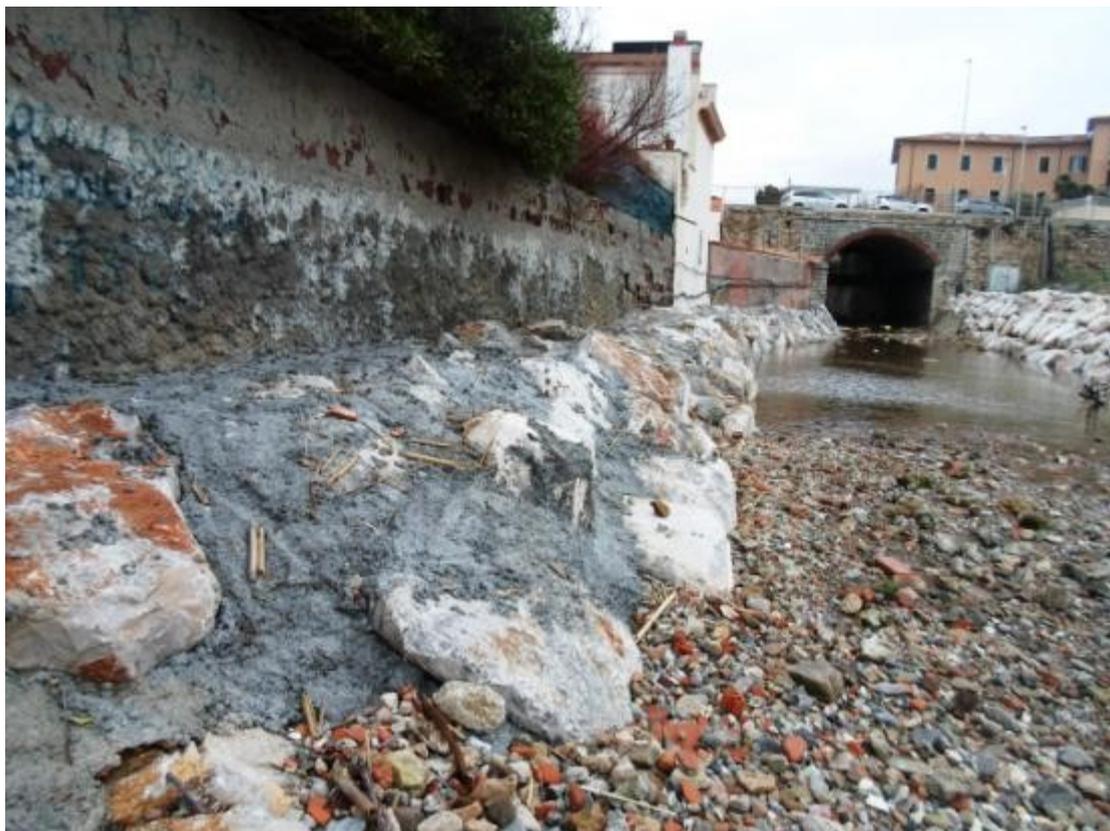
Sopra: blocchi cementati (lavori post-alluvione) sul lato dx

Sotto: blocchi scogliera sul lato sx a protezione della foce e dei manufatti presenti, si nota il notevole carico solido presente.

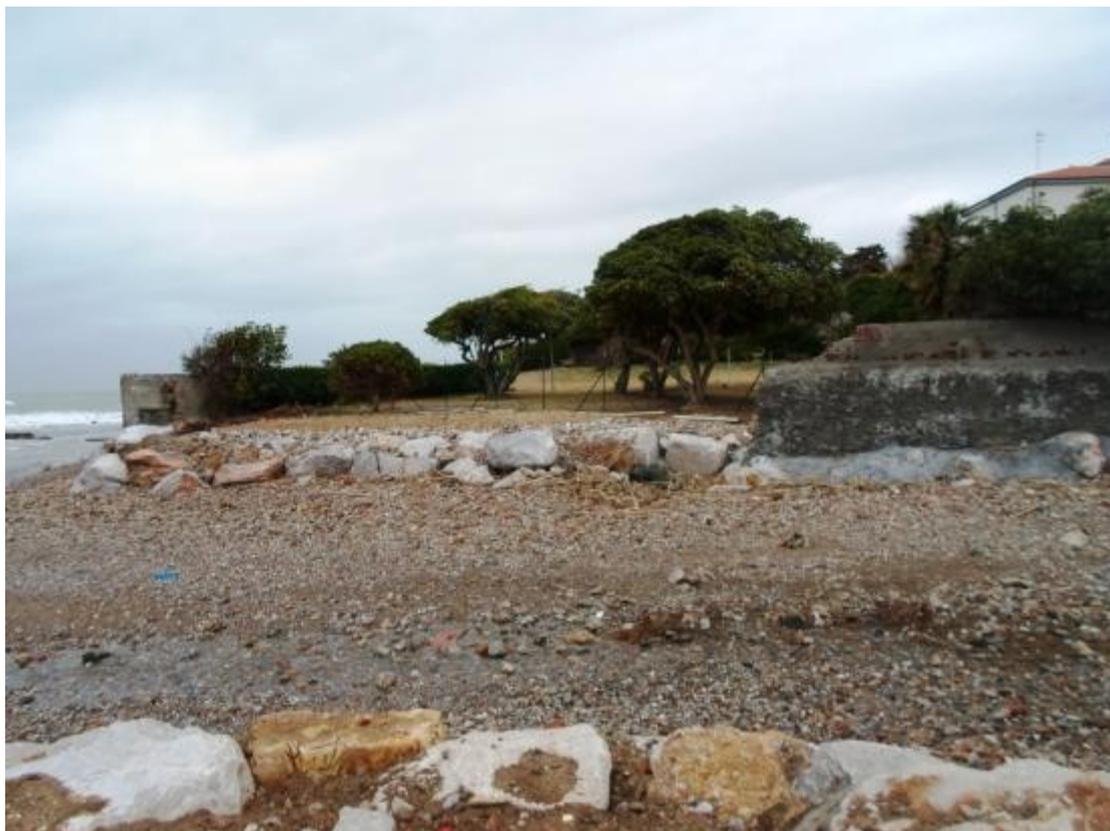
Sopra: muro crollato durante alluvione 10 settembre sul lato dx della foce, poi sostituito con blocchi scogliera provvisori

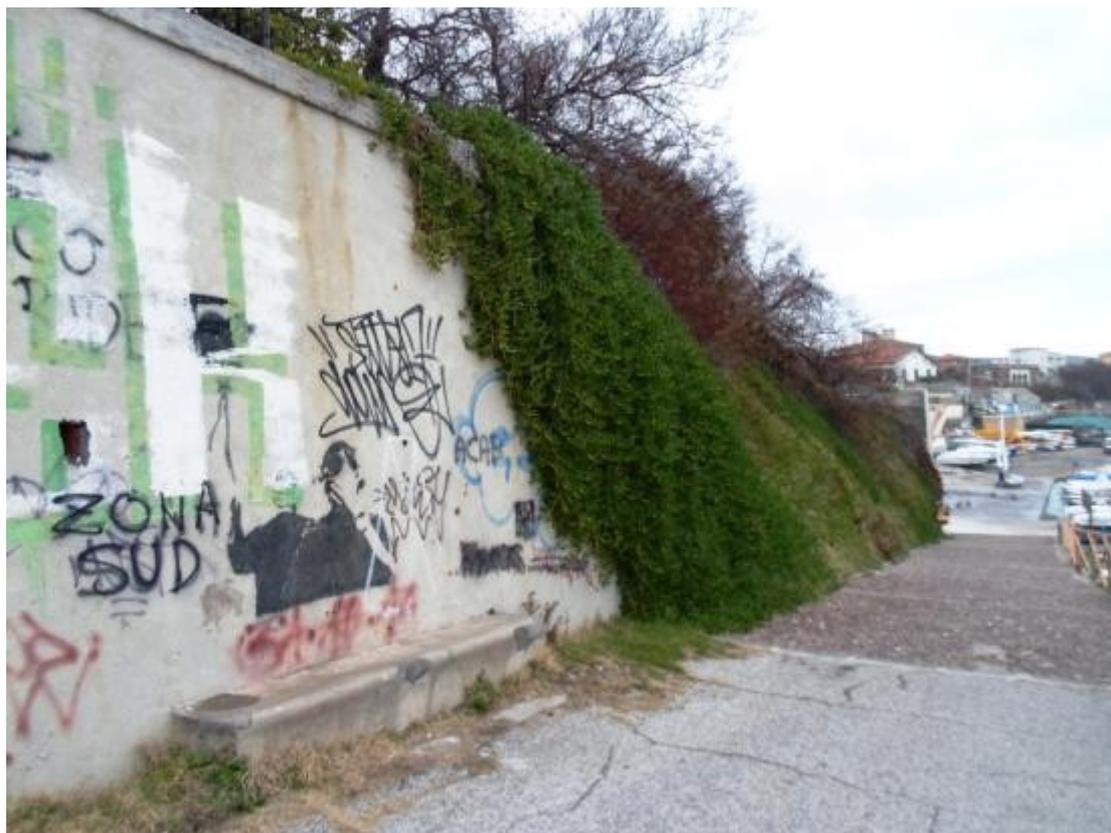
SETTORE 60 - PORTICCIOLO DI ANTIGNANO-CIRCOLO VELICO (03-01-18)

Sopra: muro di sostegno di circa 4 m parzialmente crollato e rinverdito per protezione dall'erosione

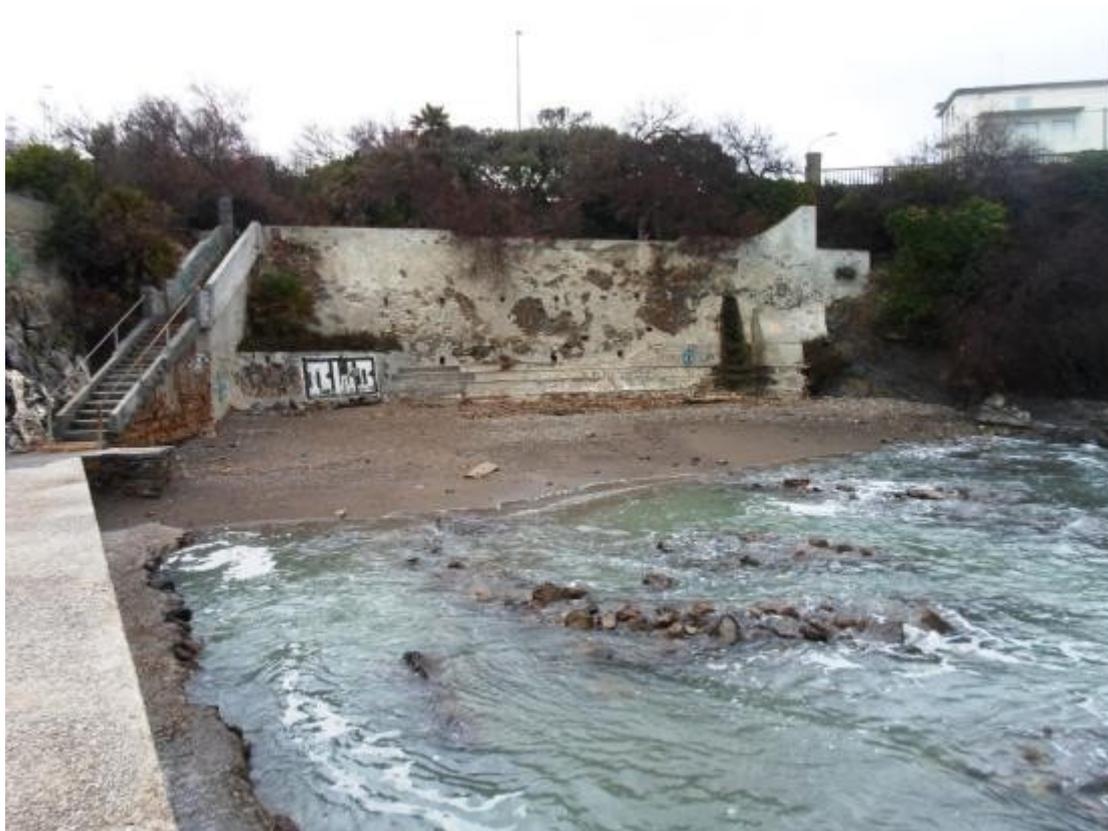
SETTORE 61 - SPIAGGIA VILLA PENDOLA (03-01-18)

Sopra: la spiaggia ripresa dal moletto, in evidenza il muro di sostegno in cattivo stato di conservazione, a protezione della falesia.

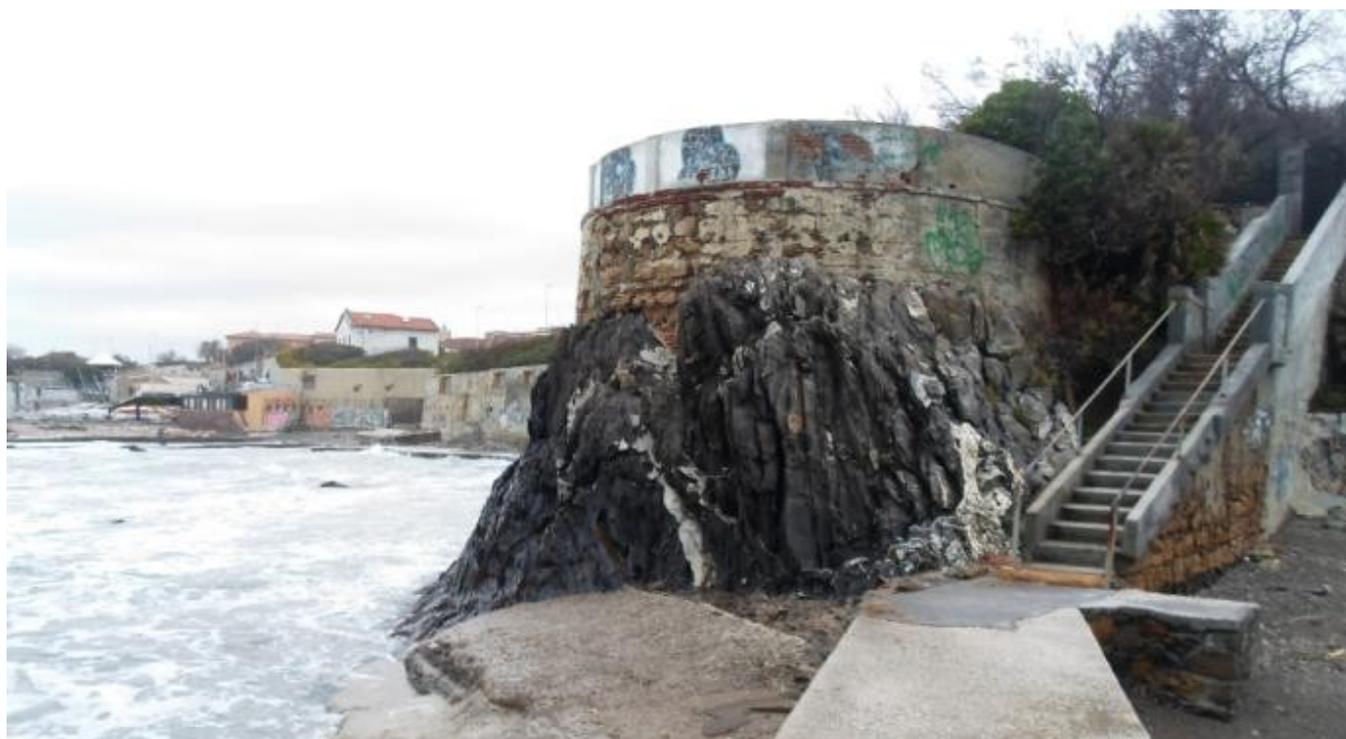
Sotto: lato sud della spiaggia con la falesia a strati subverticali piuttosto instabili coperti da un manufatto. Sullo sfondo il porticciolo di antignano

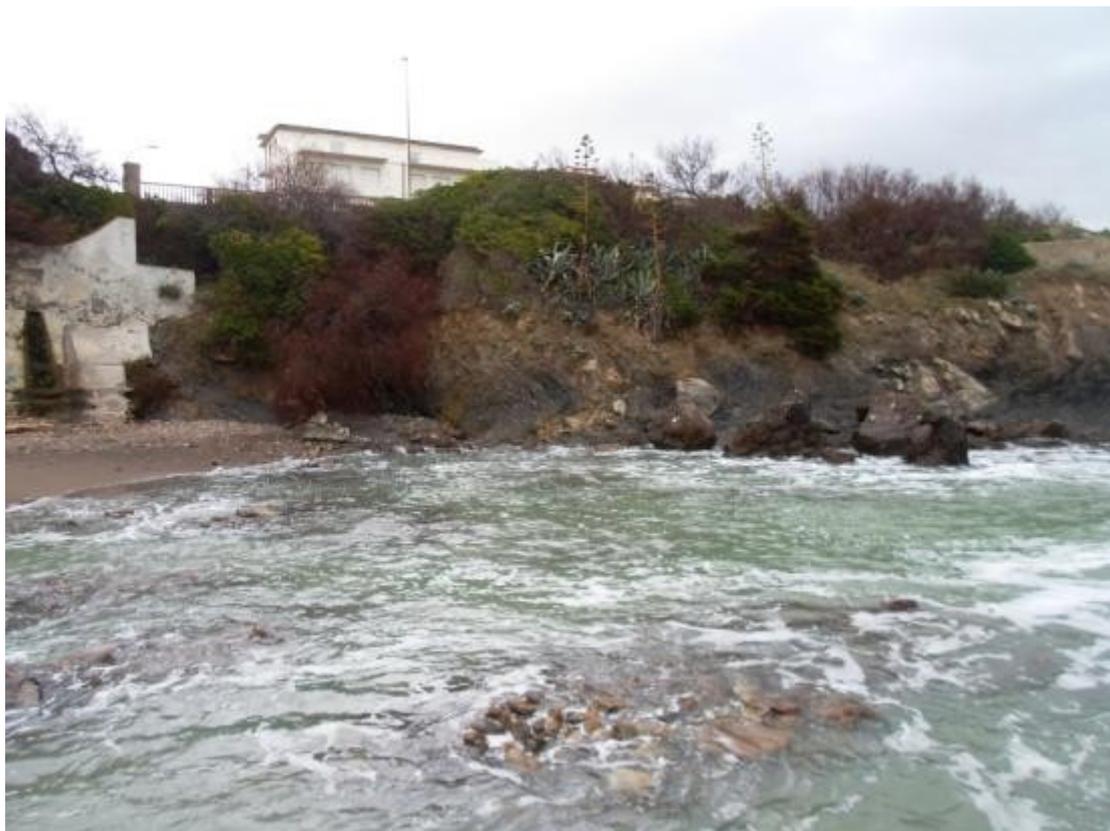
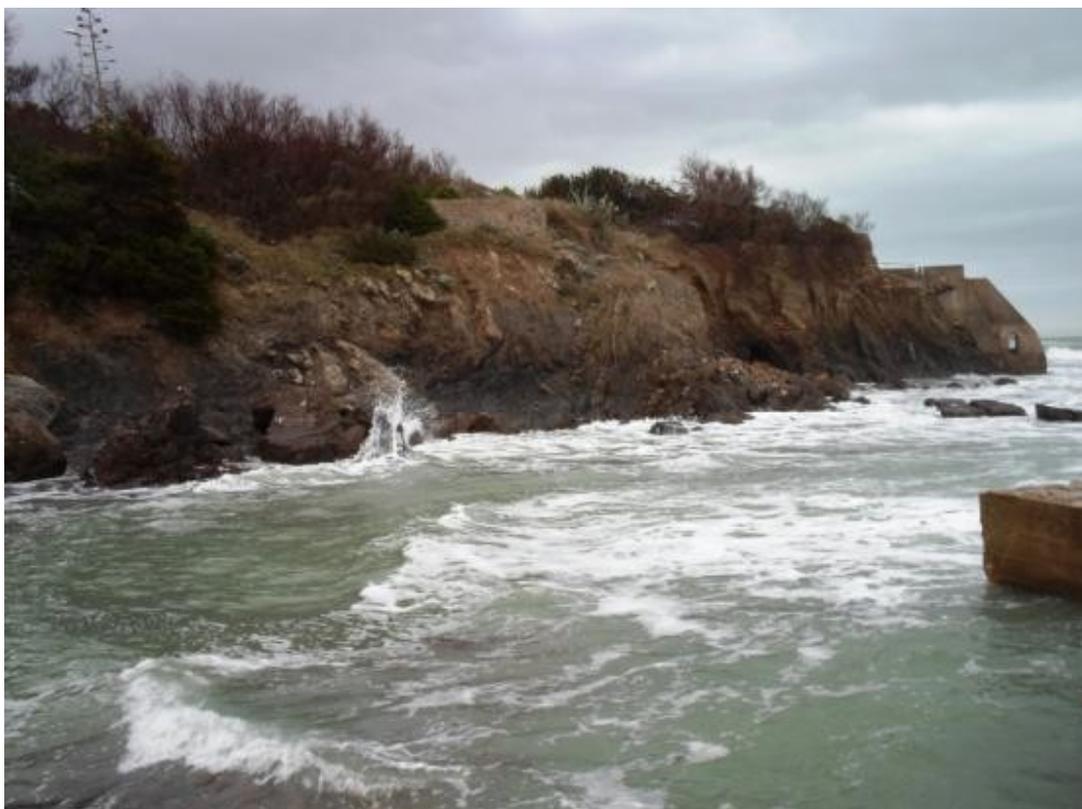
Sopra e sotto: tratti successivi di falesia priva di protezione e in forte erosione sul lato Nord della spiaggia.

Si notino alcuni grandi blocchi a mare prodotti da crolli pregressi della falesia

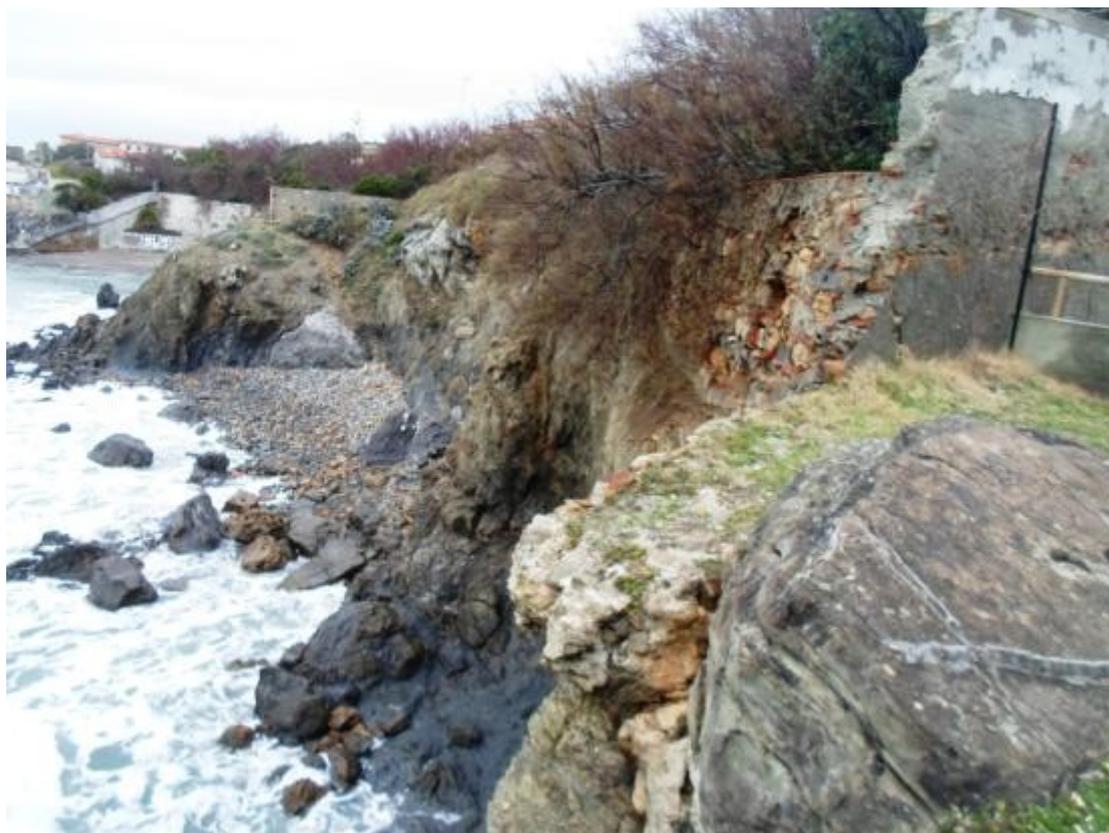
SETTORE 62 - SPIAGGETTA DELLE VILLE - (SOTTO DISTRIBUTORE) (03-01-18)

Sopra: vista lato sud della spiaggia: sullo sfondo la spiaggia di Villa Pendola; in evidenza la falesia in erosione e vecchi muri parzialmente crollati

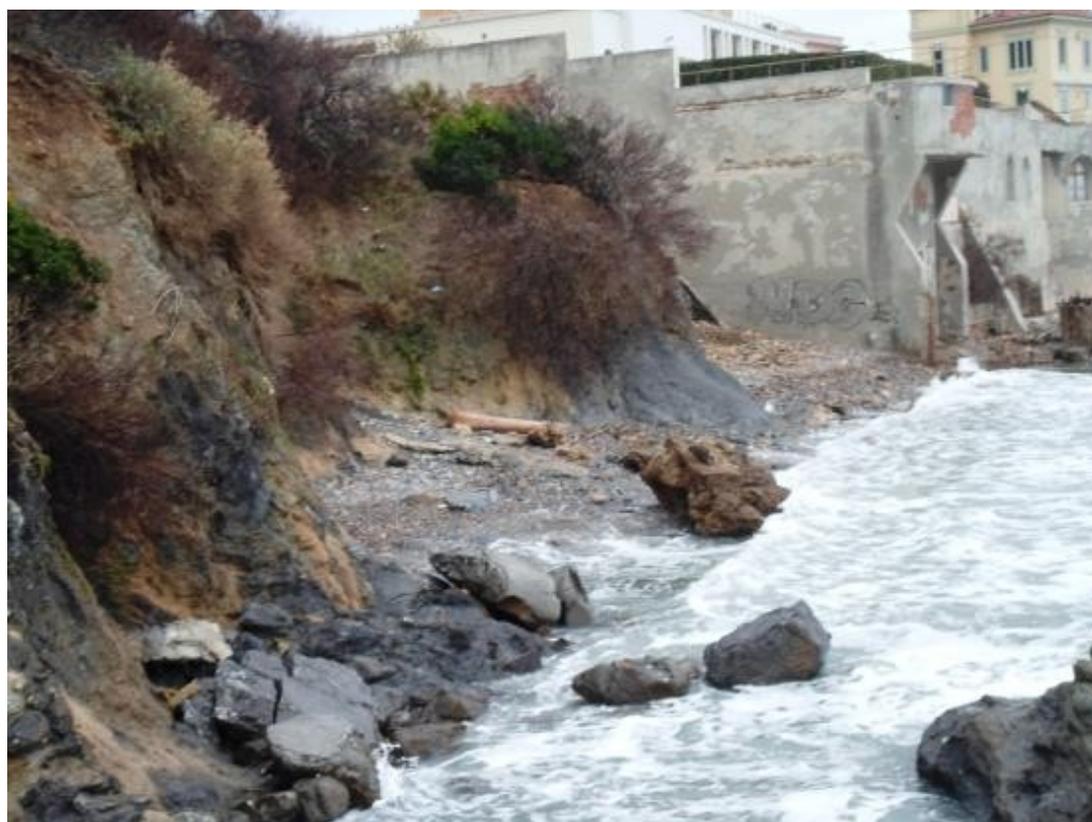
Sotto: la spiaggia in direzione nord, con evidenti crolli di materiale ed erosione di falesia

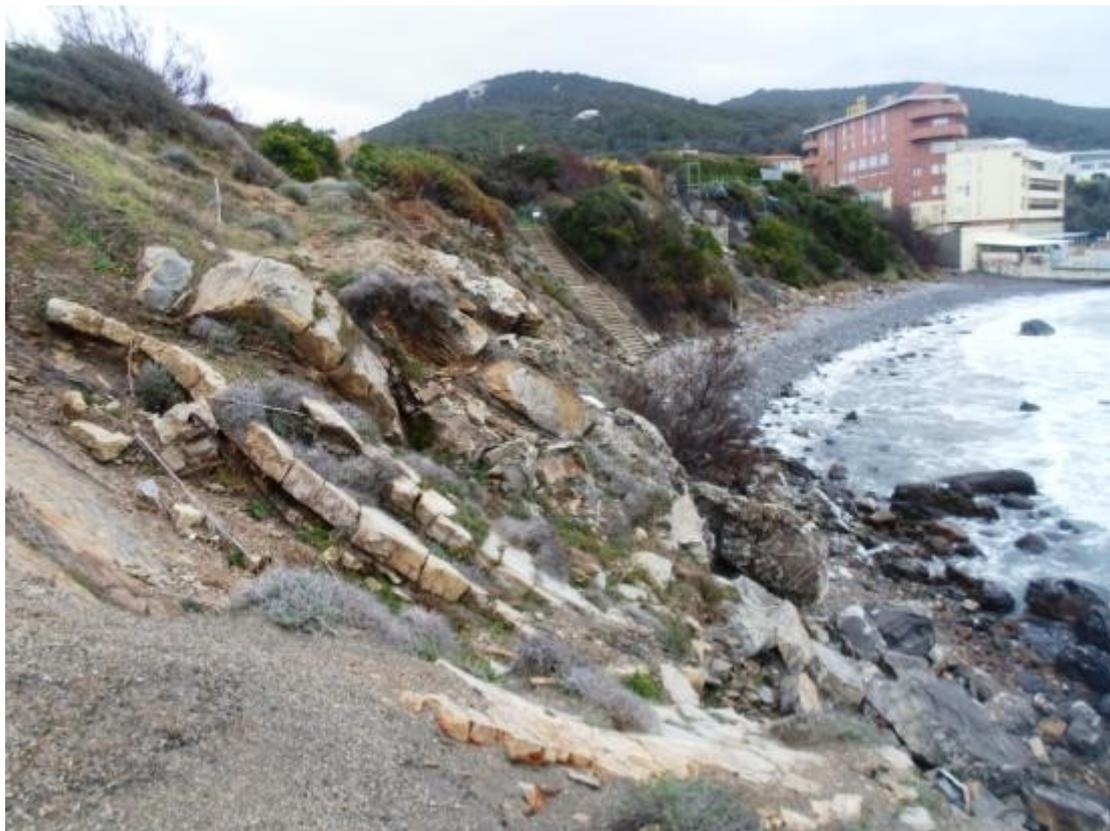
SETTORE 63 - SPIAGGIA DEL CORSARO (a nord Hotel Rex) (03-01-18)

Sopra: panoramica della spiaggia e dell'Hotel Rex attiguo sullo sfondo. In primo piano porzioni di blocchi lapidei instabili

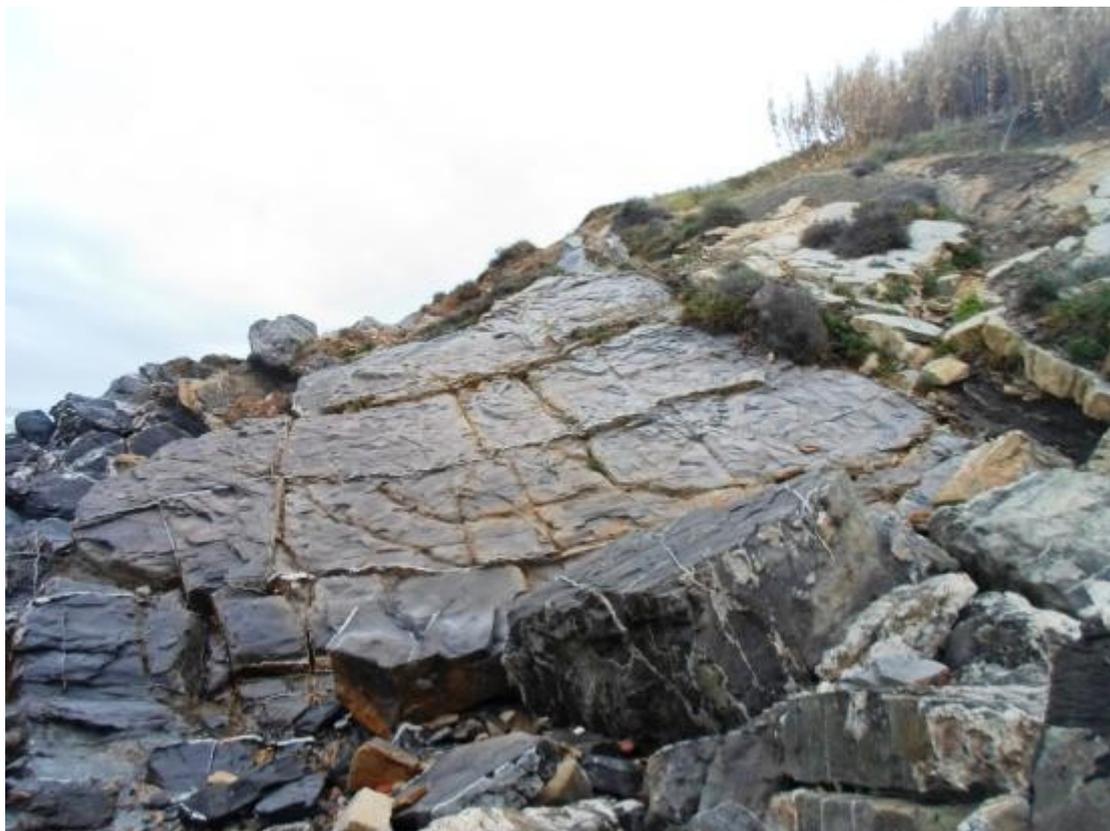
Sotto: falesia destabilizzata e fratturata vista dal basso, con strati a franapoggio in fase di distacco

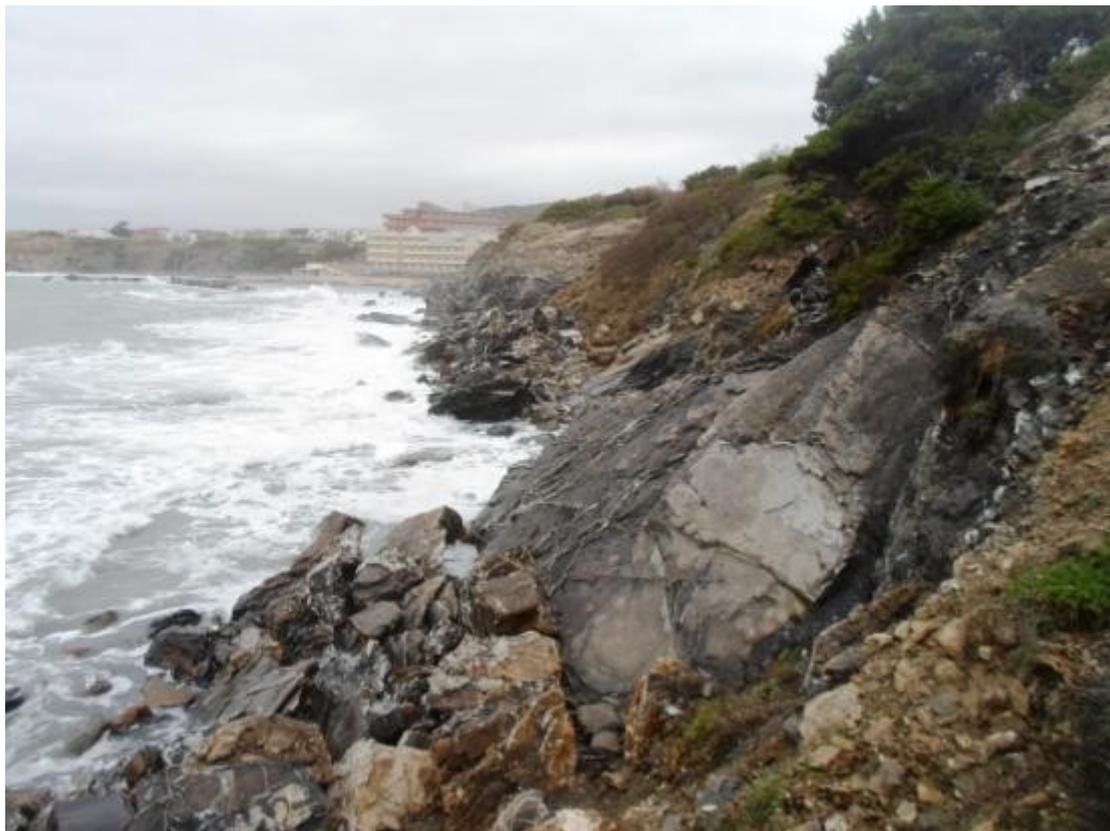
Sopra: falesia in direzione Nord, con stratificazioni a franapoggio e tendenza diffusa al crollo

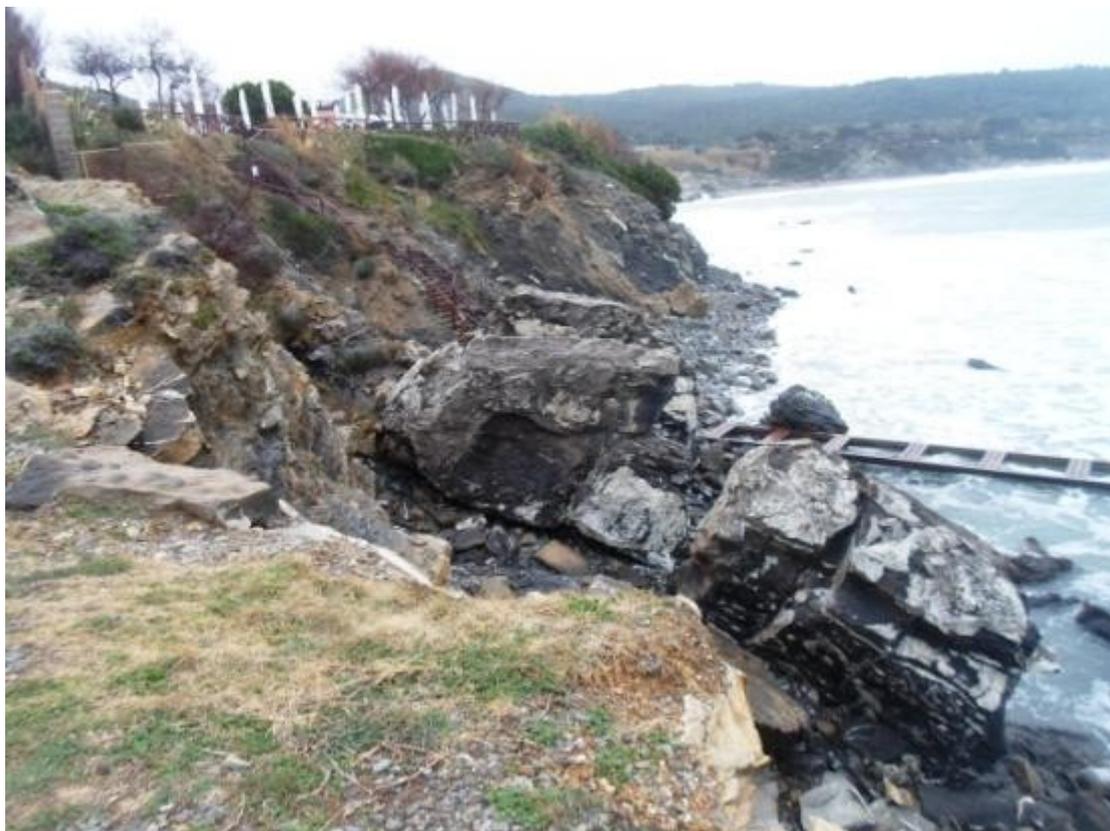
Sotto: falesia in direzione Sud, con massi ciclopici franati ed erosione diffusa

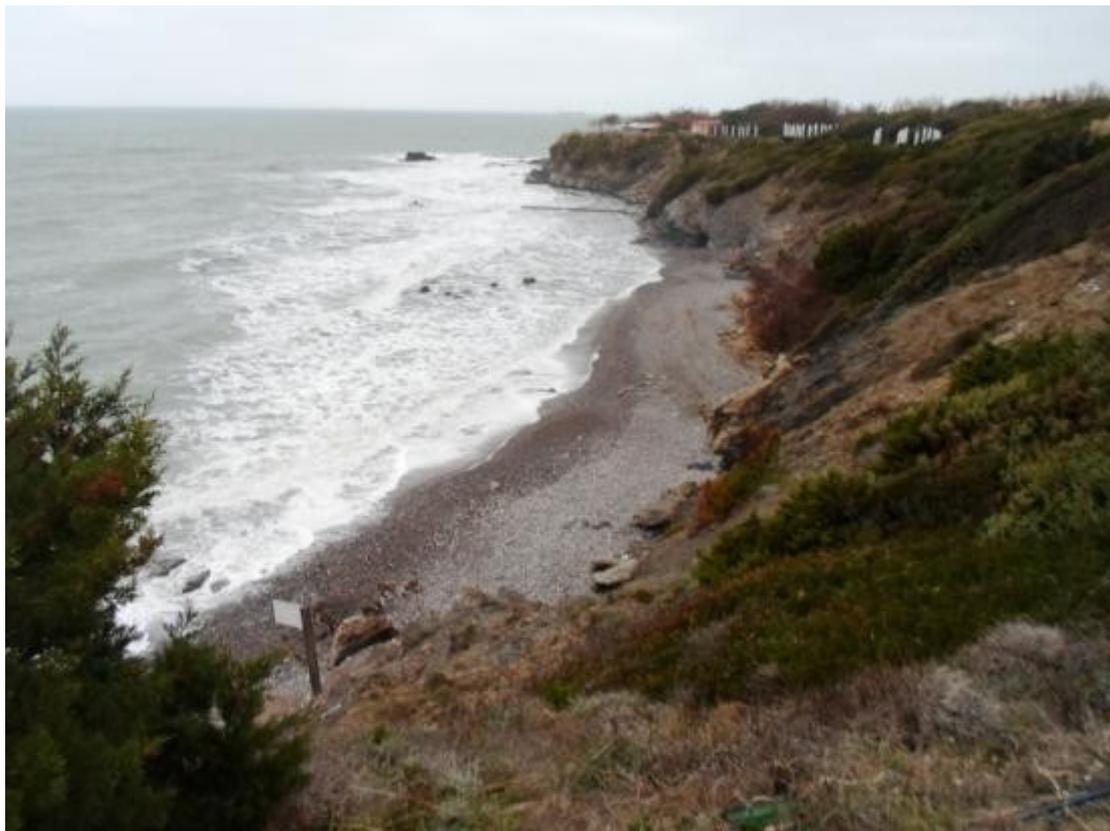
SETTORE 65 - SPIAGGIA DI ANTIGNANO (03-01-18)

Sopra: panoramica della spiaggia dal piazzale di accesso a livello stradale. Le zone della falesia non coperte da vegetazione sono tutte destabilizzate e in erosione accelerata

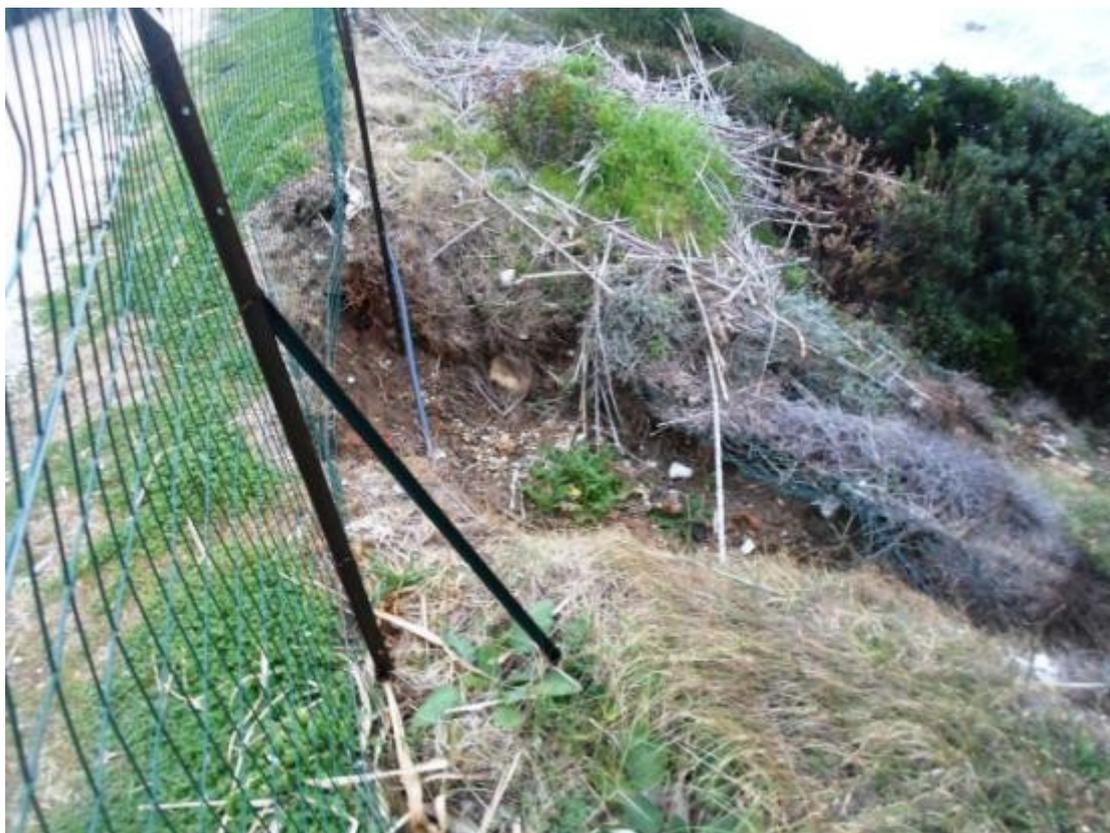
Sotto: zona con distacco della copertura terrigena a lato del piazzale di accesso

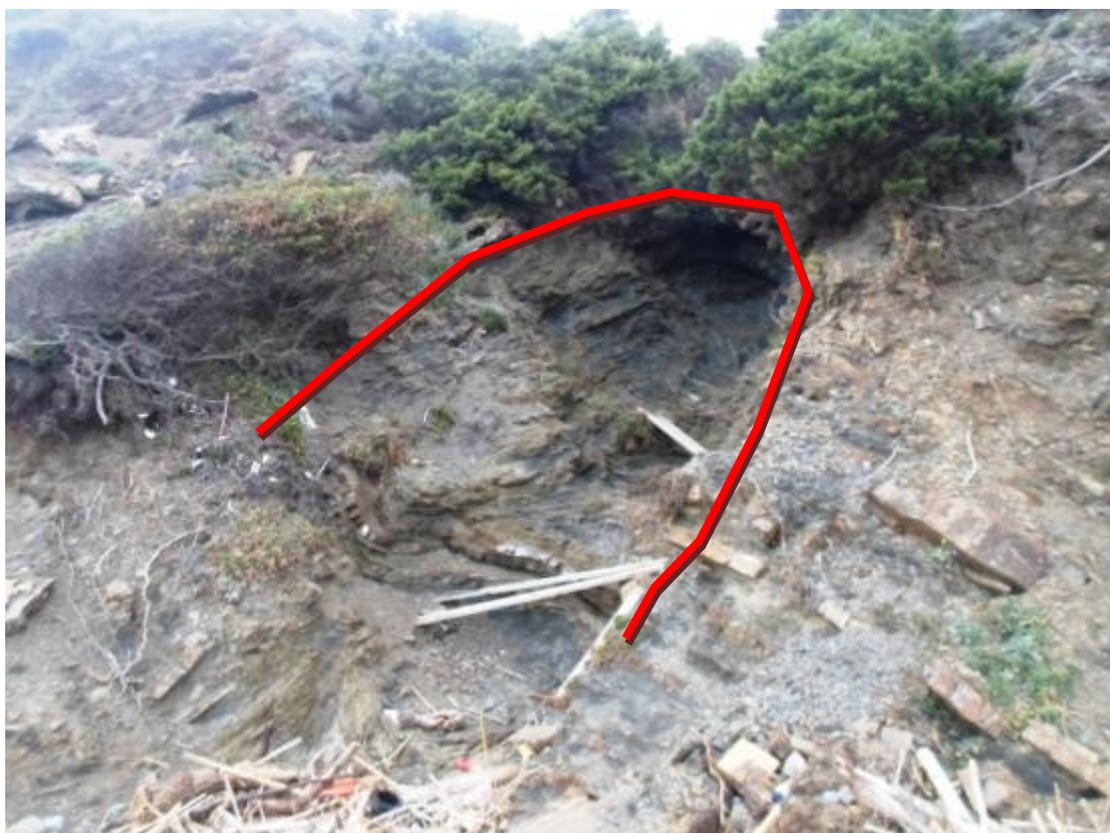
Sotto: nicchia di distacco per frana in un tratto della falesia

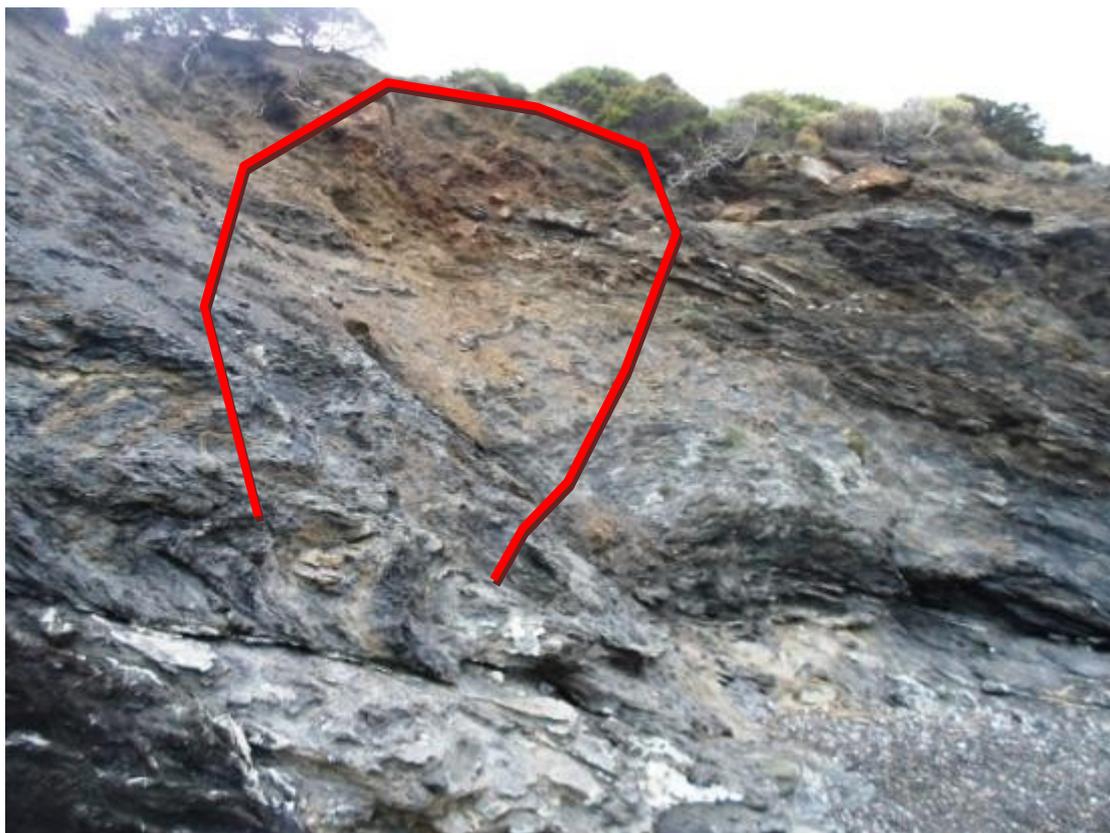
Sopra: settore in frana con distacco recente di materiale

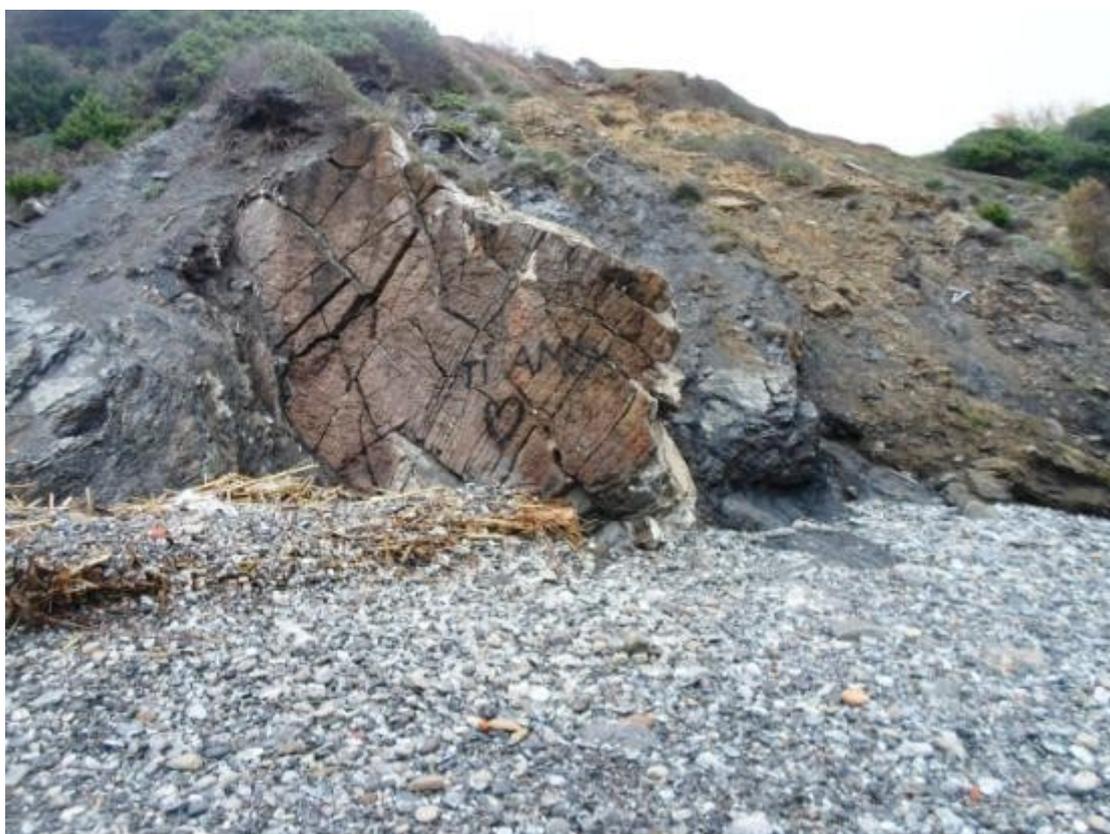
Sotto: un blocco lapideo stratiforme posto in posizione precaria subverticale alla base della falesia.
