Comune di Livorno
PIANO STRUTTURALE 2

Oggetto: **QUADRO CONOSCITIVO GEOLOGICO**

Titolo: **APPROFONDIMENTO DI INDAGINE A SEGUITO EVENTI ALLUVIONALI
SETTEMBRE 2017**

**AGGIORNAMENTO INDAGINI GEOLOGICO-TECNICHE
A SEGUITO EVENTO ALLUVIONALE DEL 09-10 SETTEMBRE 2017**

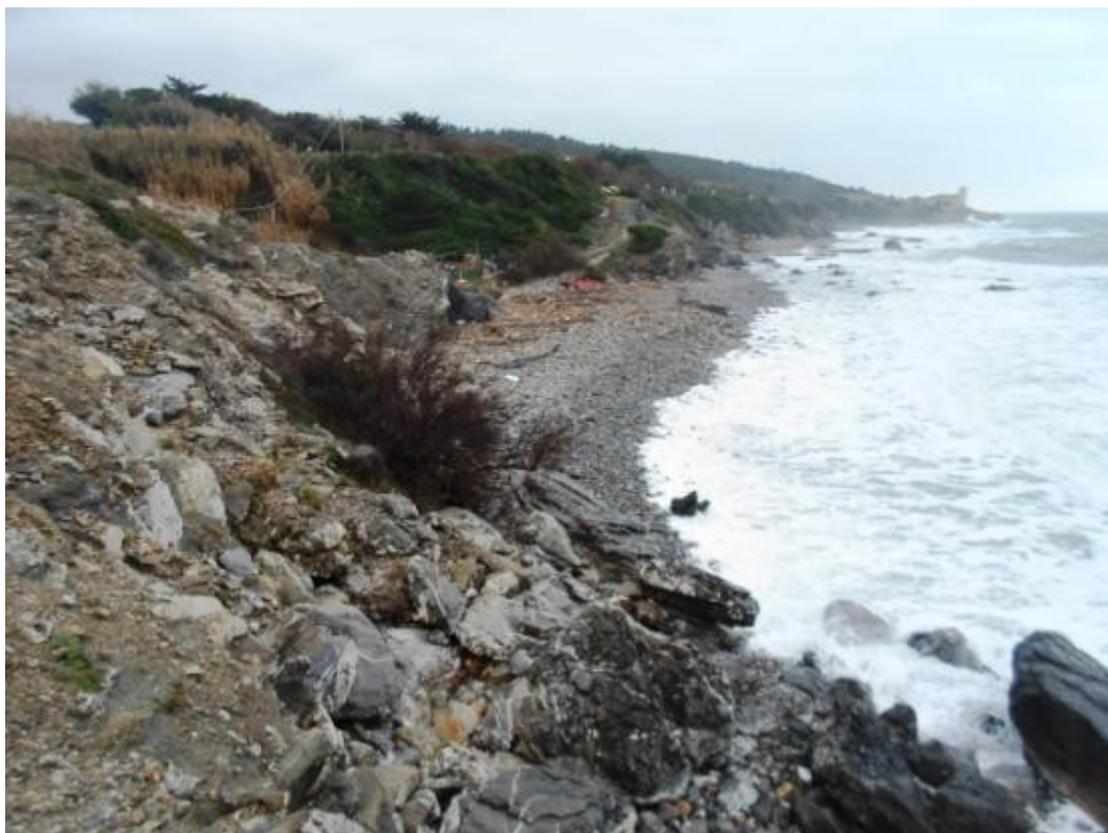
SETTORE 66 - SPIAGGIA DELLA GINESTRA (03-01-18)

Sopra: panoramica dall'alto verso Sud. Evidenza dei blocchi crollati alla base della falesia

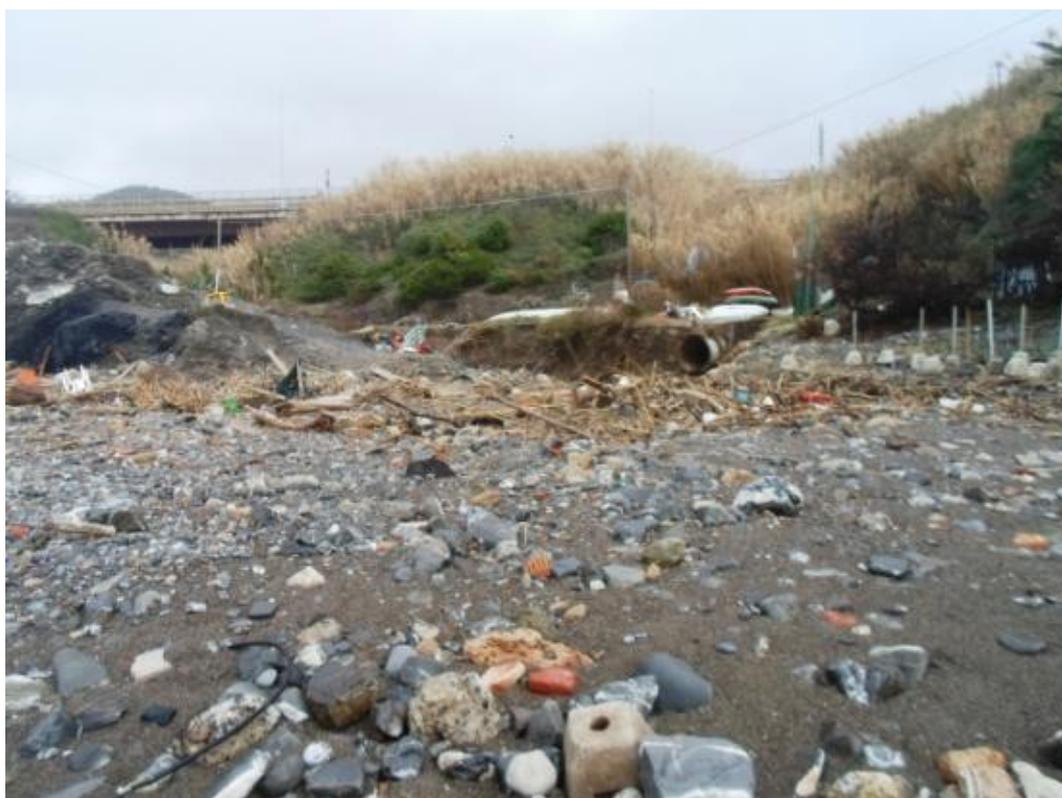
Sotto: panoramica in direzione monte, verso la foce del Fosso del Malpasso. Blocchi di grandi dimensioni e materiali eterogenei, oltre erosione di sponda legati al recente evento alluvionale del 10 settembre 2017. Si noti anche lo sbocco del Rio Sanguigna (tombino ben visibile)

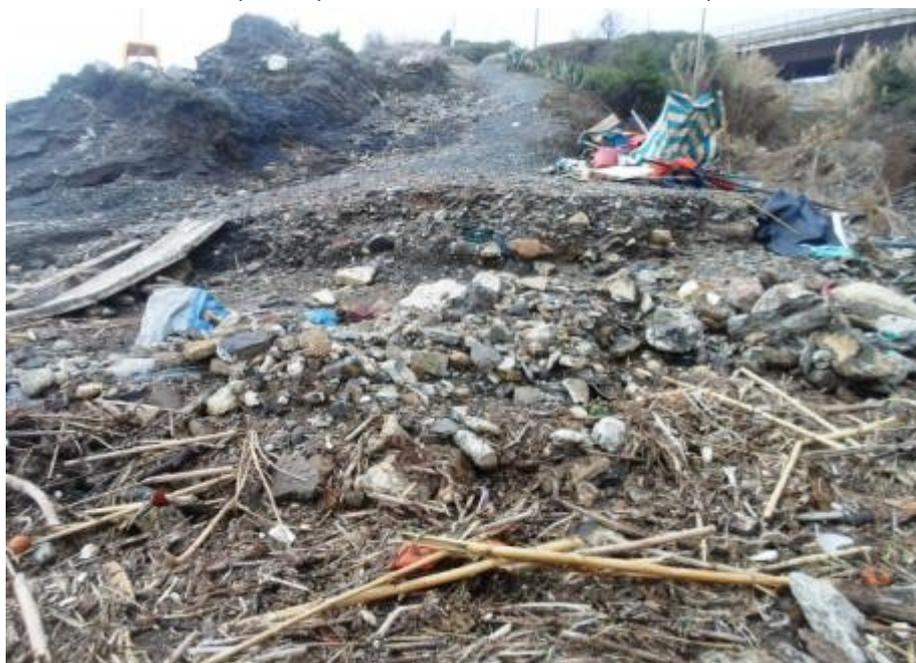
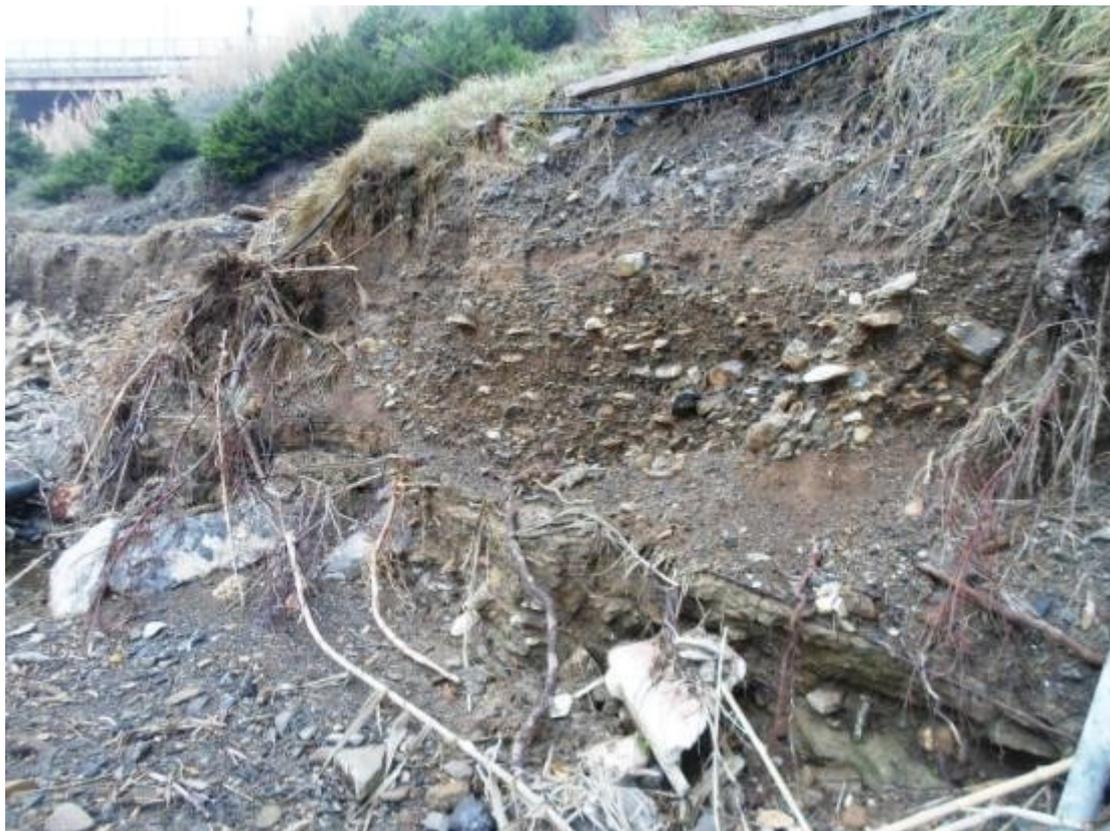
Sopra e sotto: evidenti fenomeni erosivi delle sponde lasciati dalla piena dell'alluvione del 10-9-17

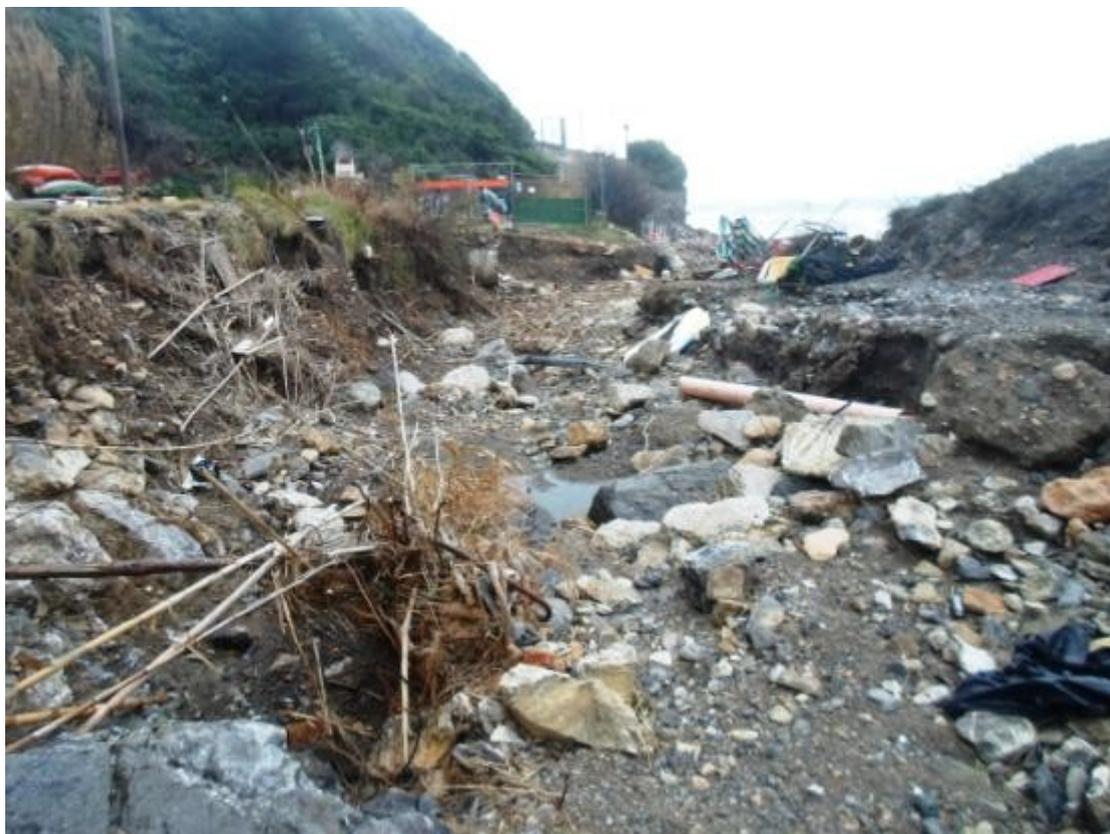
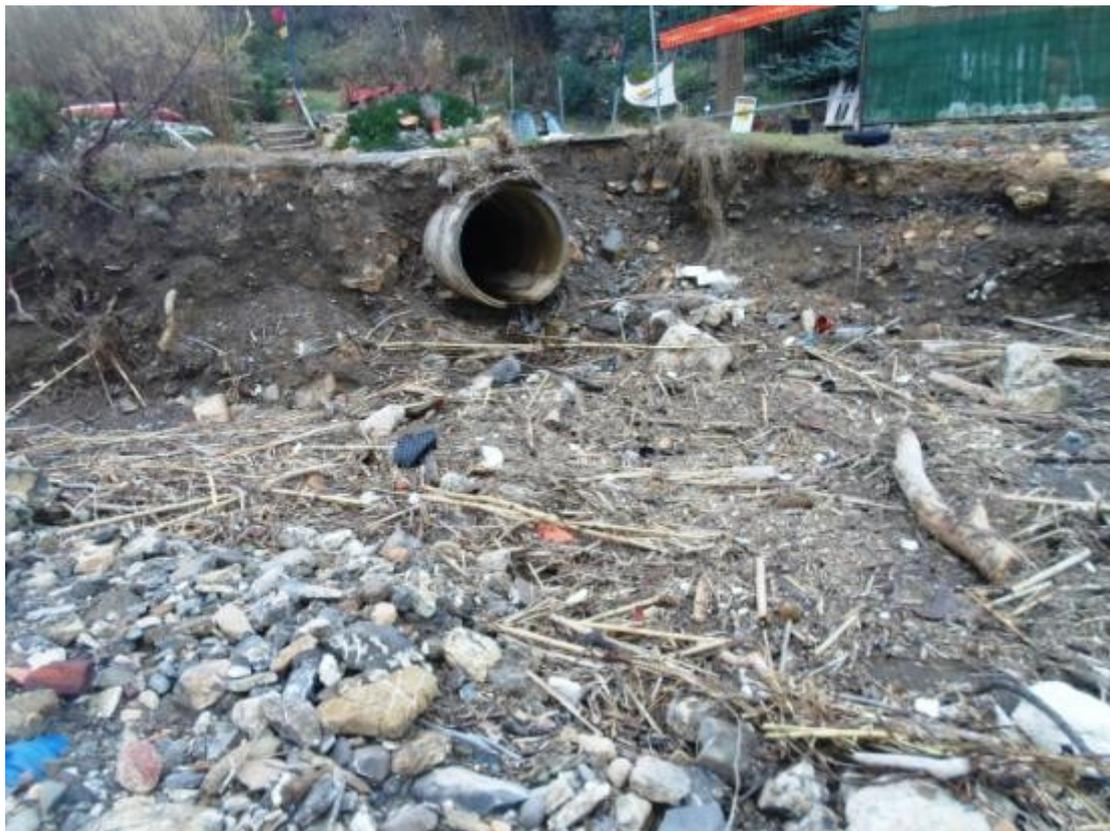
Sopra e sotto: primo piano dello sbocco del condotto finale del Rio Sanguigna, tombato nell'ultimo tratto.

L'erosione ha messo a giorno parte della tubazione

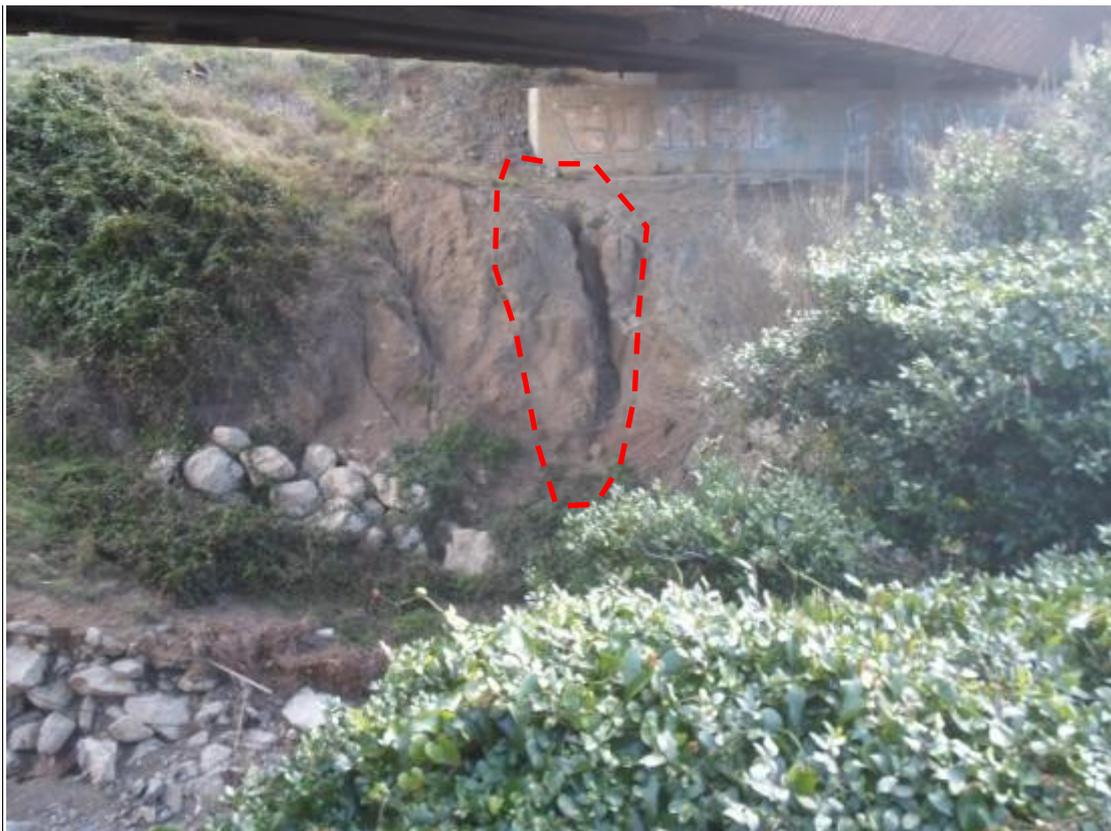
SETTORE 68 - VIADOTTO STRADALE SU MALPASSO - FENOMENI EROSIVI (09-01-18)

Sopra: erosione accelerata, con rivolo molto approfondito, lungo il terrapieno sottostante una fondazione del viadotto stradale: si consigliano verifiche approfondite in merito.

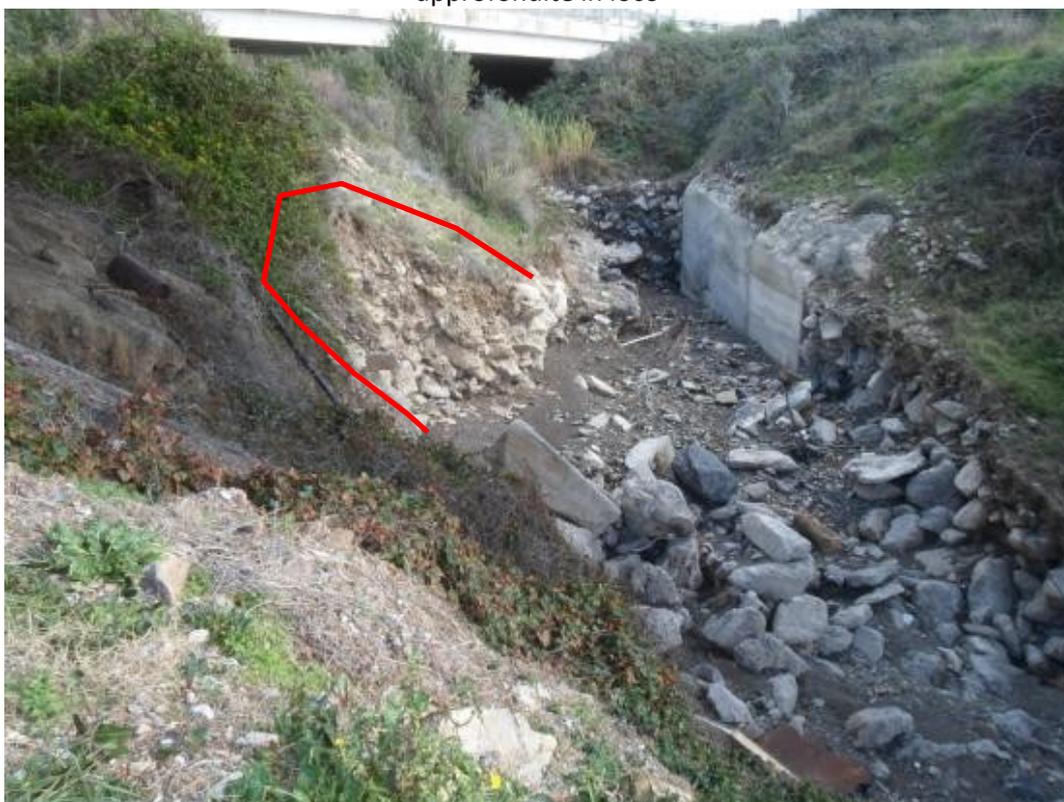
Sotto: sul lato dx c'è un fenomeno di instabilità con asportazione materiali lapidei e blocchi di cemento armato che potrebbero derivare da un muro di sostegno divelto dalla piena simile a quello visibile in foto: si consigliano verifiche approfondite in loco

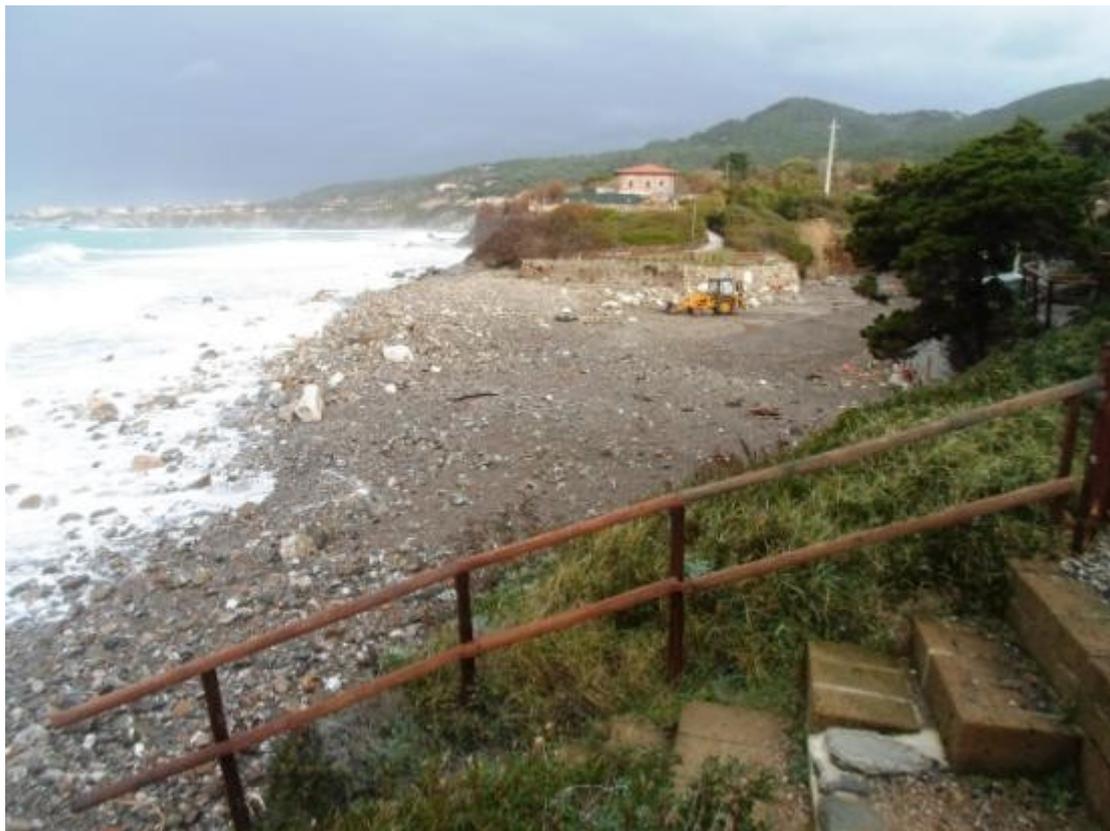
SETTORE 69 - SPIAGGIA DEL MAROCONE (05-01-18)

Sopra: la spiaggia dal'estremità Sud verso Nord prima dell'inizio dei lavori di sistemazione post-alluvione

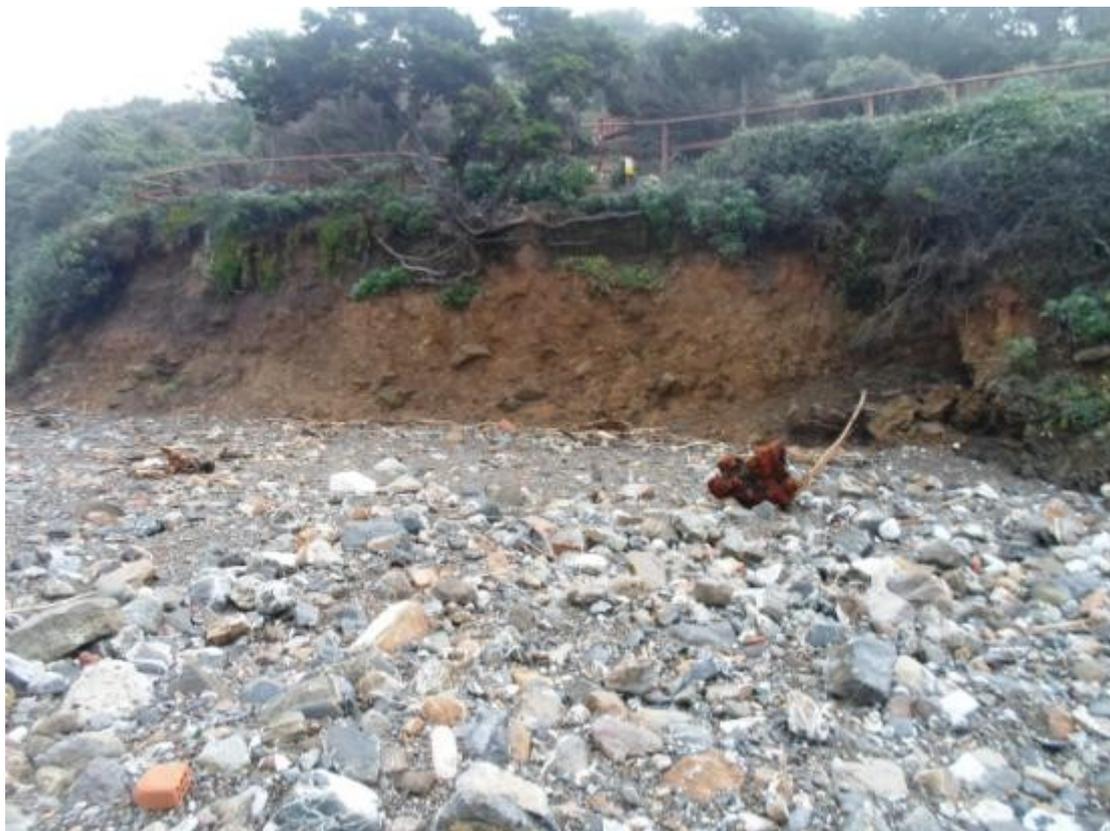
Sotto: evidenti fenomeni erosivi e destabilizzanti della coltre terrigena nel settore Nord

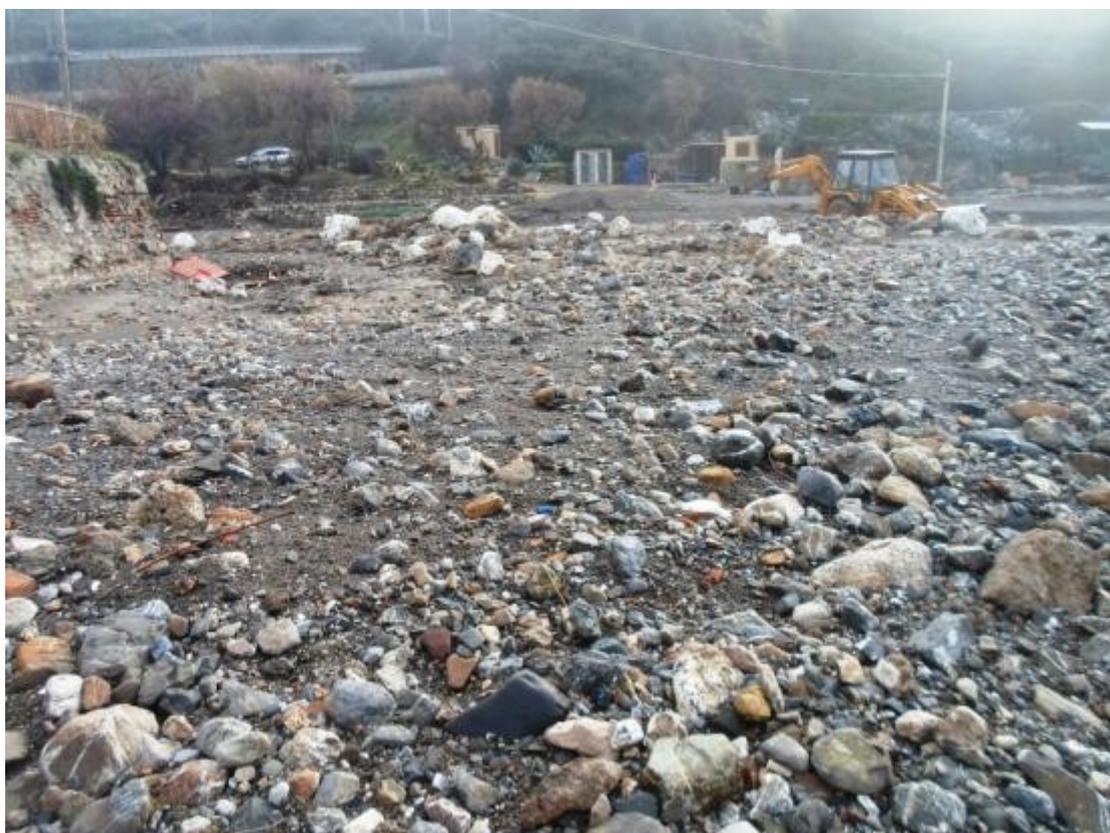
Sopra: un vecchio muro a retta in fase di crollo e, sotto, foto eseguita per mostrare le dimensioni considerevoli dei blocchi lapidei più grandi che sono stati trascinati dal Rio Maroccone fino alla foce

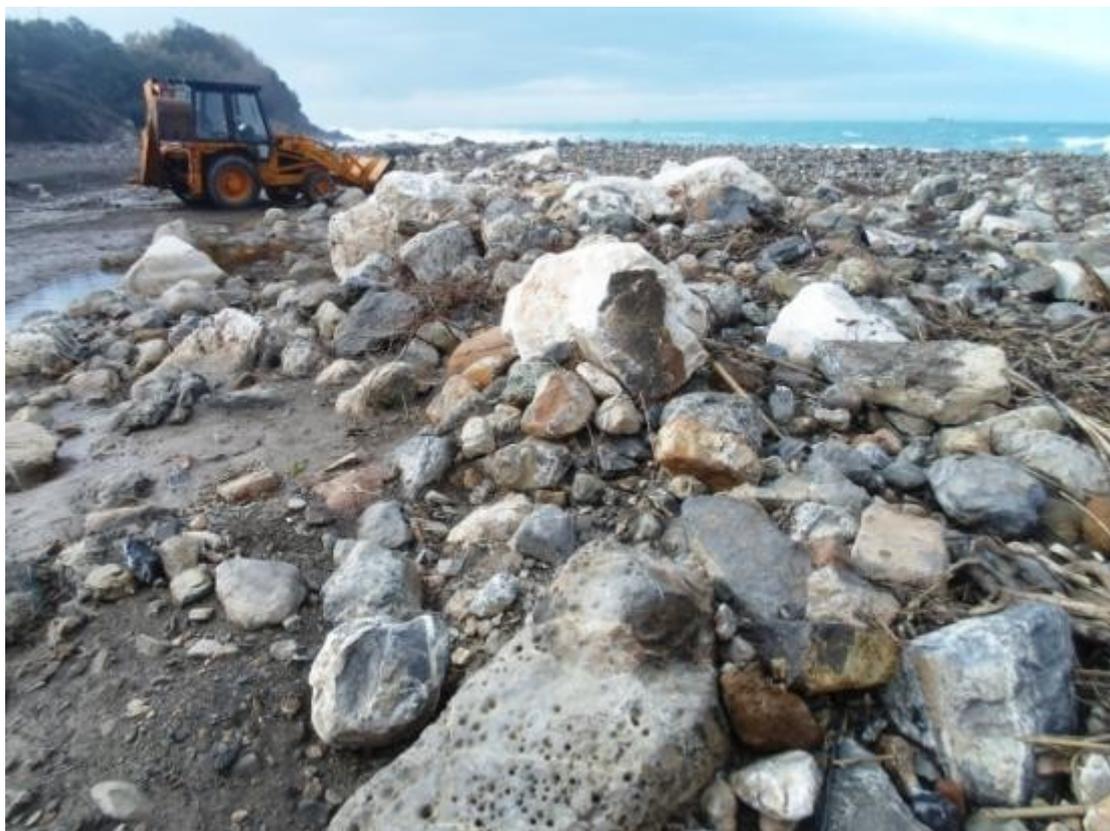
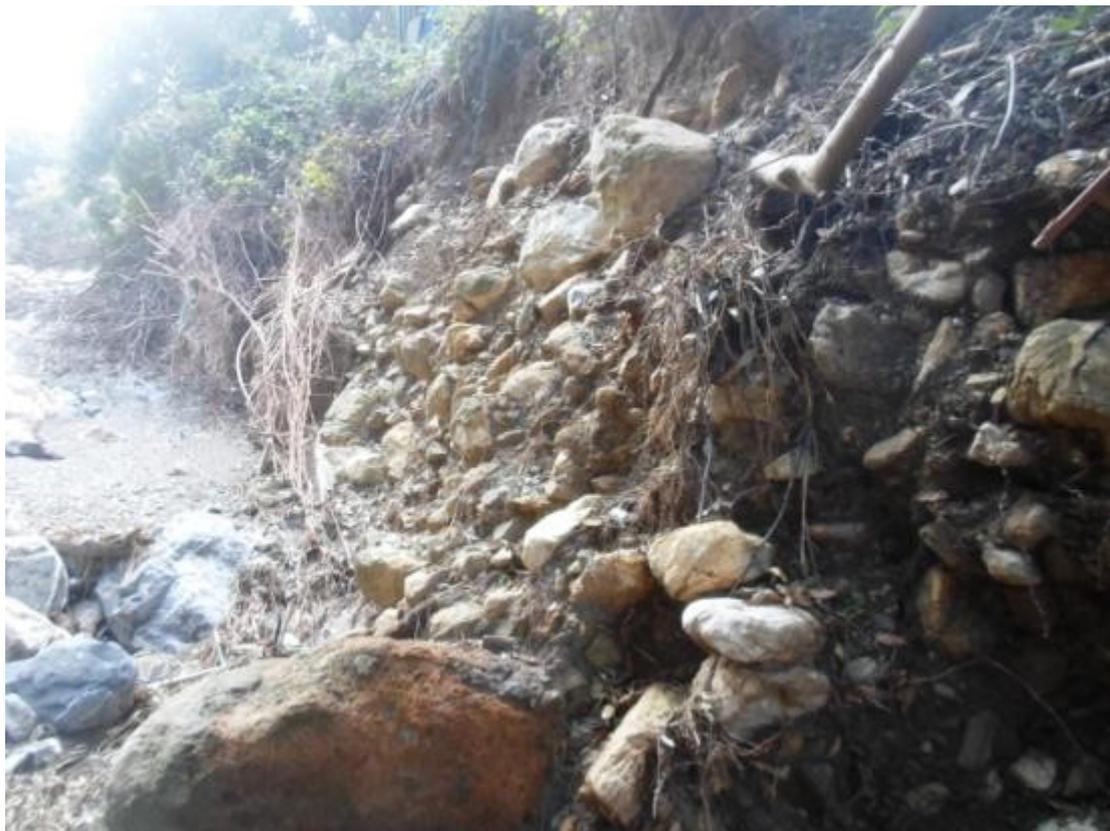
SETTORE 70 - FOCE DEL RIO MAROCONE (05-01-18)

Sopra: foto in direzione monte con erosione intensa della sponda sx poco prima della foce

Sotto: analogo fenomeno erosivo legato alla recente alluvione del settembre 2017, lungo la sponda sx con scalzamento del terrapieno sotto una tubazione drenante

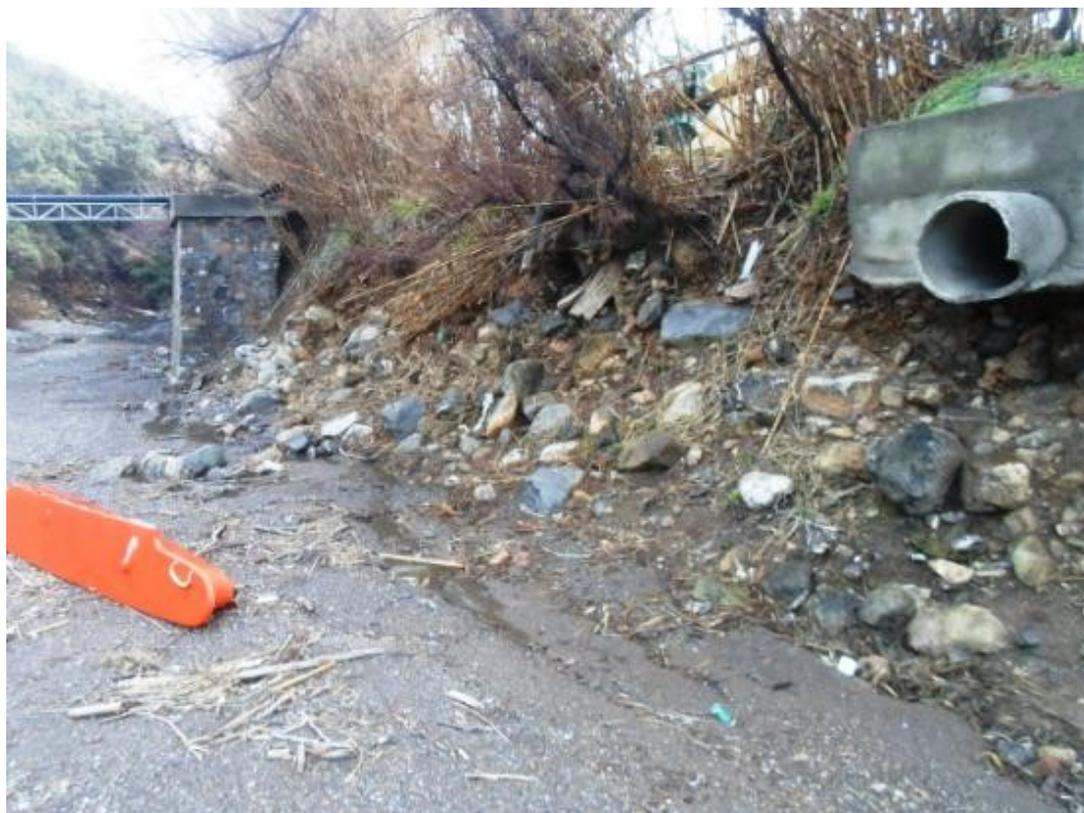
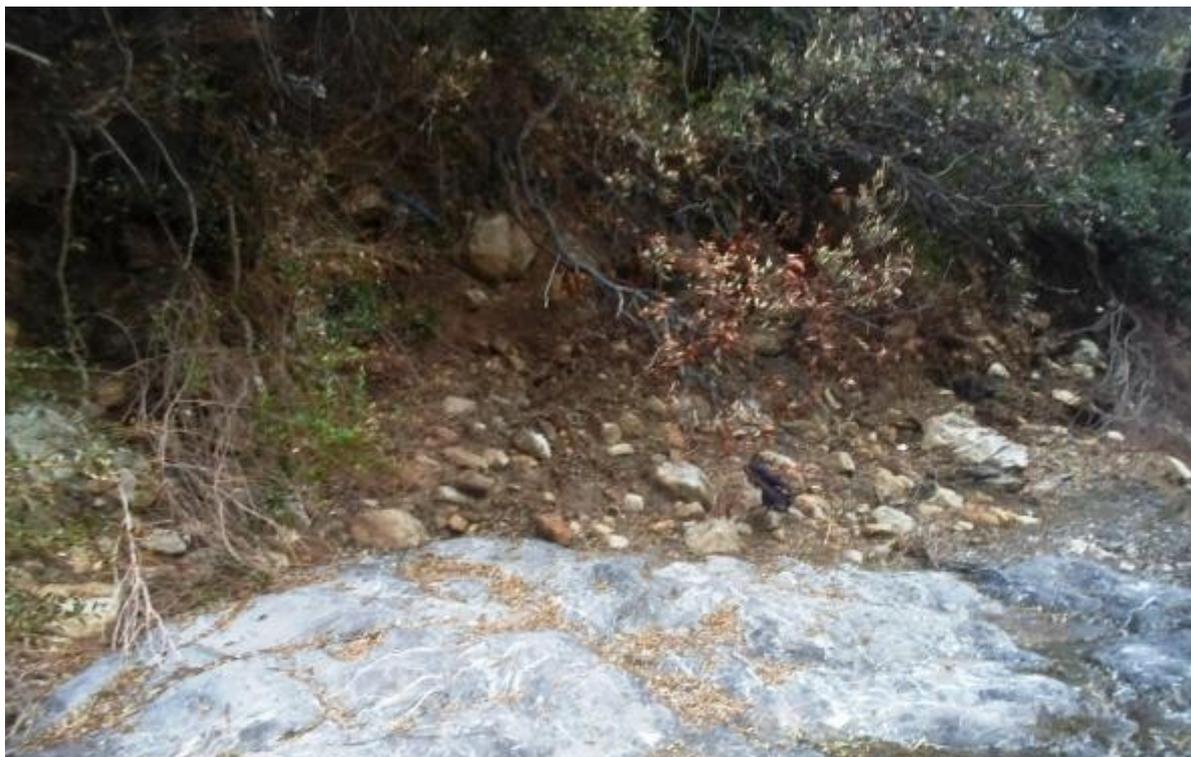
Sopra e sotto: erosione della sponda dx prodotta dall'alluvione di settembre 2017 che è stata limitata sul fondo alveo dalla presenza di roccia affiorante: altezza sponda erosa circa 2 m

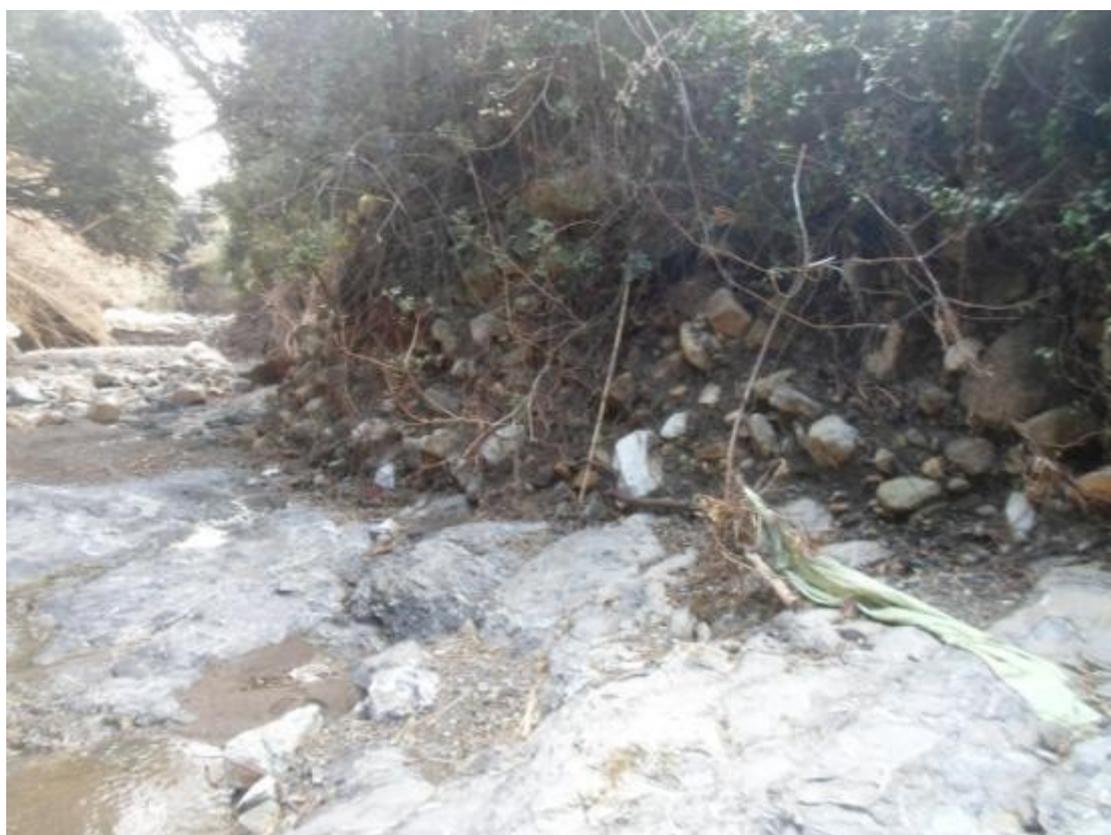
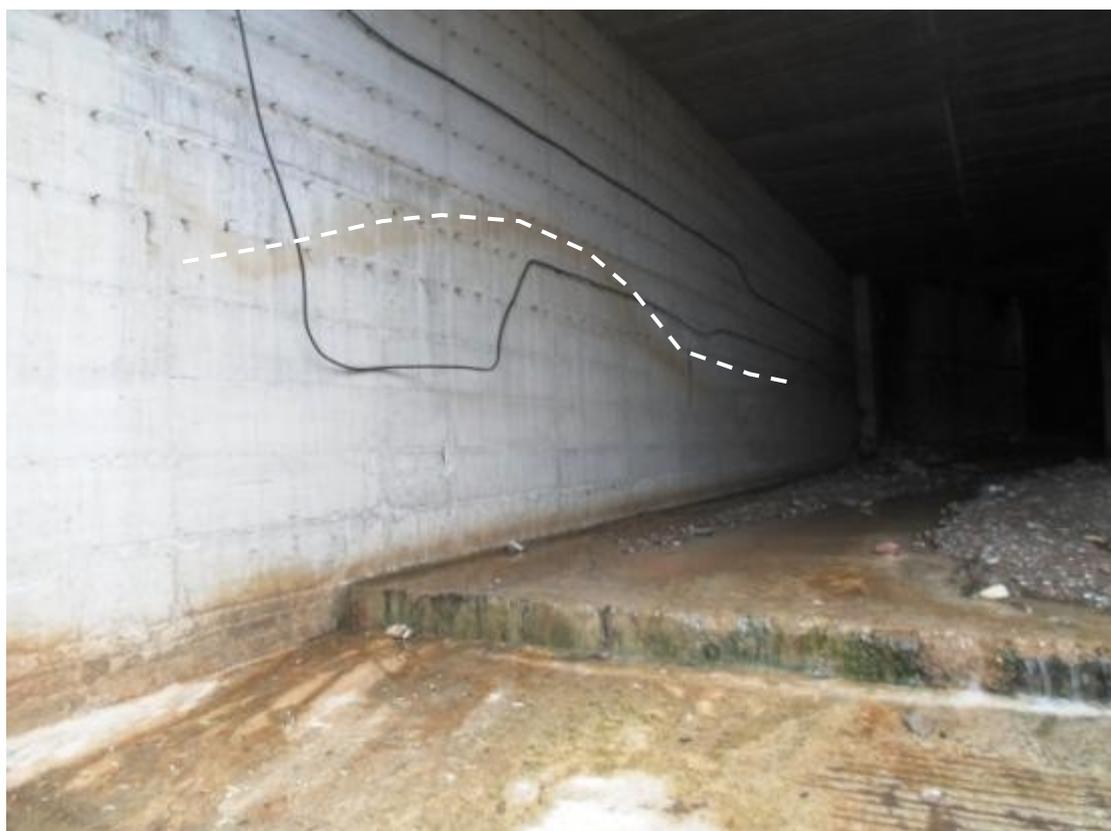
Sopra e sotto: sulle pareti interne del sottopasso stradale la violenta alluvione di settembre ha lasciato dei segni inequivocabili alla sommità dell'onda di piena: vedasi la linea marrone evidenziata con tratto in bianco su entrambe le pareti: altezza max circa 2,5 m, minima circa 1-1.5 m. Il fenomeno conferma la portata eccezionale della piena transitata in questo fosso e scaricatasi nella zona di foce con i fenomeni già visti.

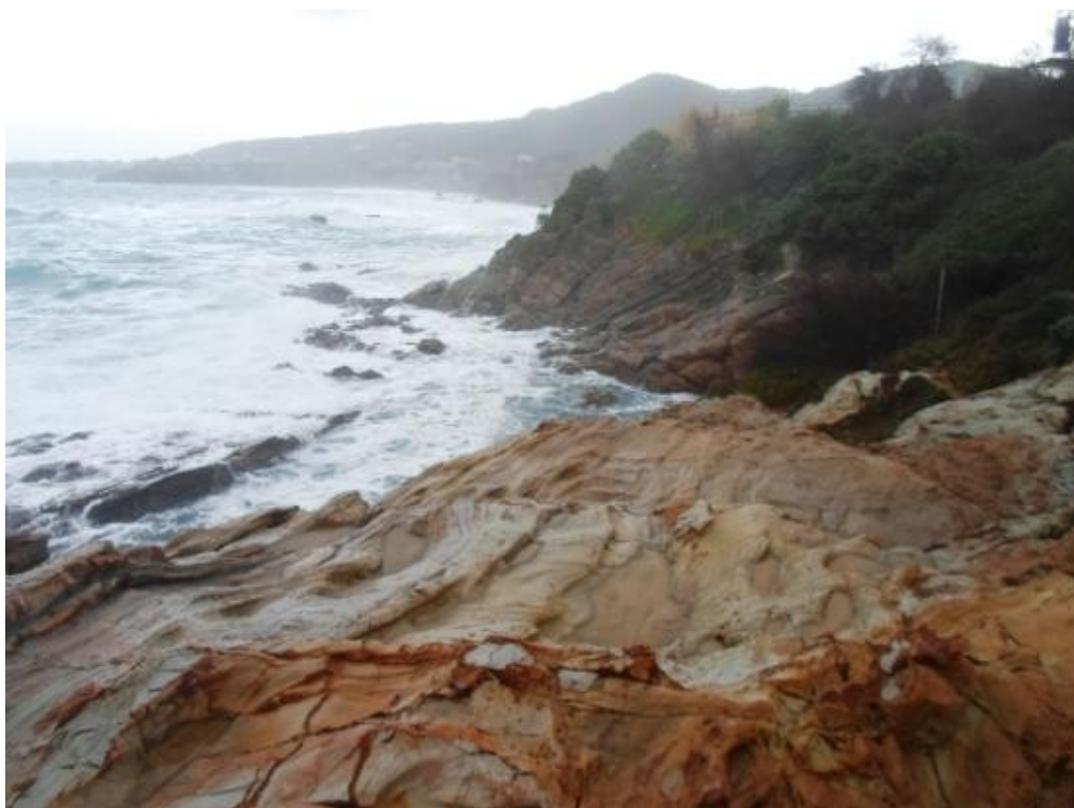
Sopra: un punto di potenziale criticità della stabilità della falesia arenacea, dove una frattura perpendicolare alla costa ha facilitato alcuni crolli pregressi producendo un'ansa che si avvicina al fabbricato.

Si tratta tuttavia di un fenomeno ancora in embrione, attualmente non classificabile come frana di crollo ma tuttavia da attenzionare.

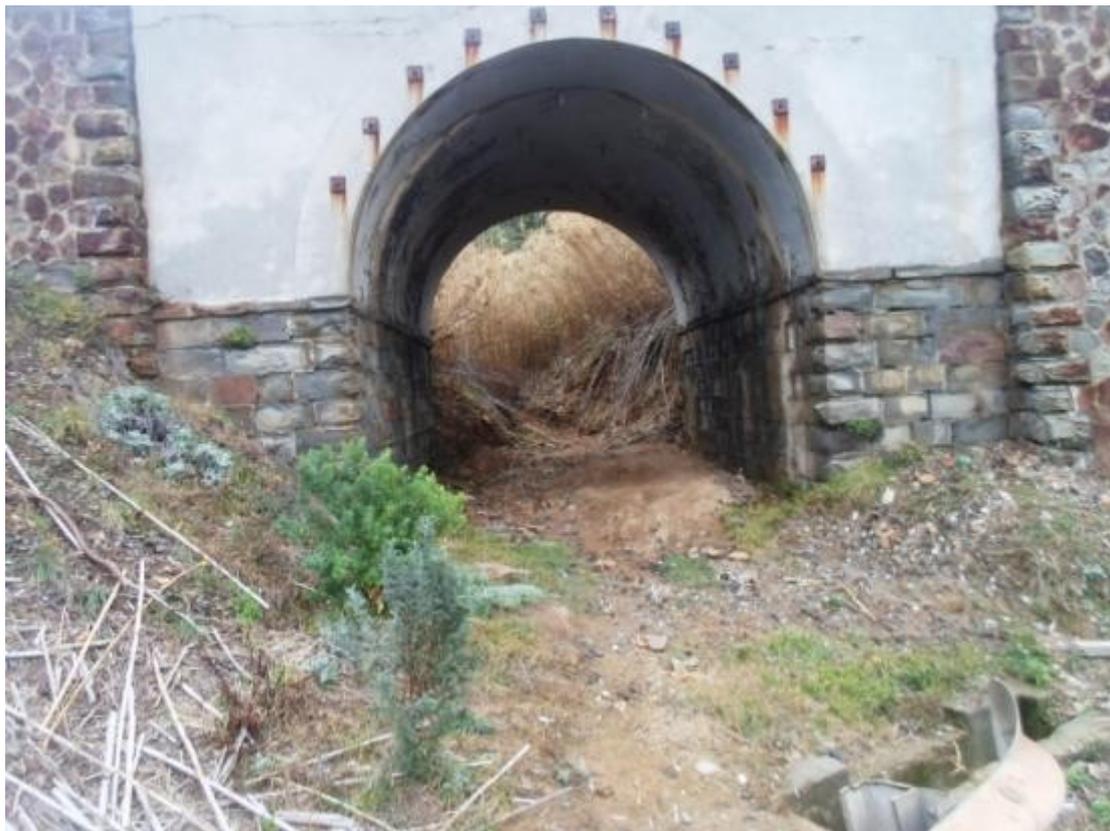
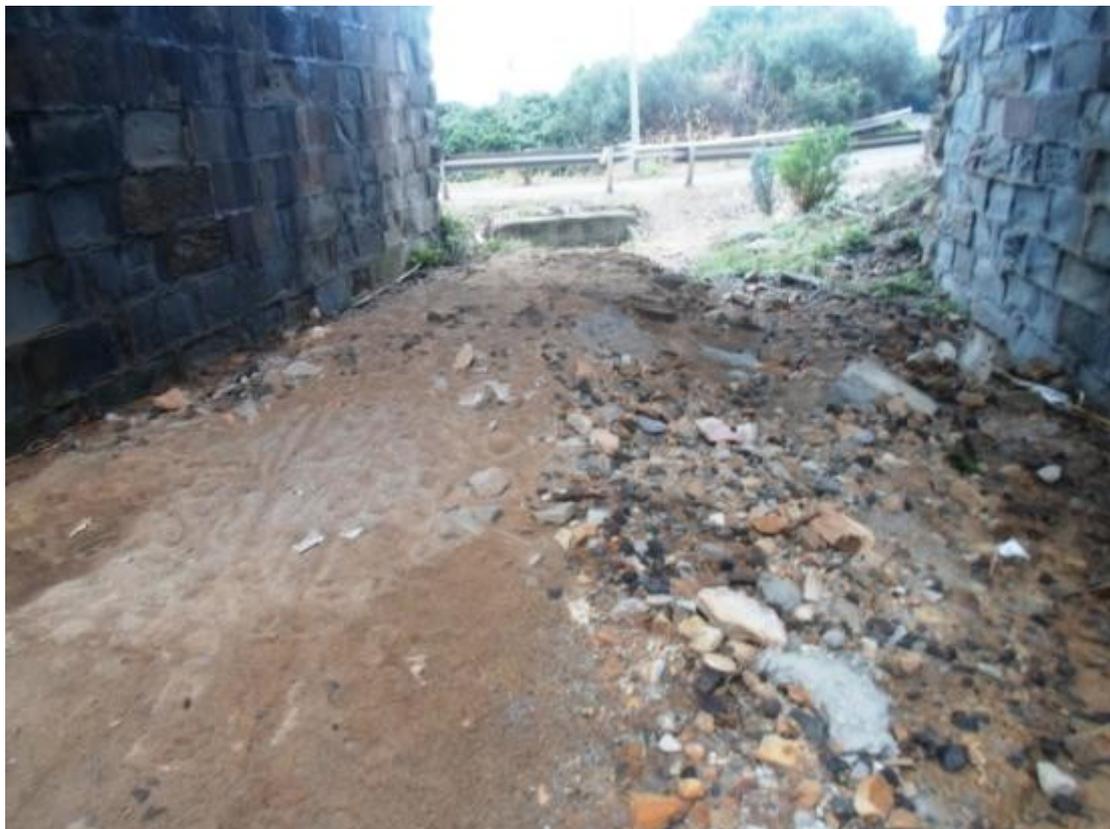
SETTORE 72 - FOSSO DEL BOCCALE (05-01-18)

Sopra: il sottopasso ferroviario che ospita l'alveo del fosso, anche se una parte delle acque è convogliata in sotterraneo (vedi più avanti)

Sotto: notevoli accumuli di materiale depositato dalle acque durante l'alluvione di settembre

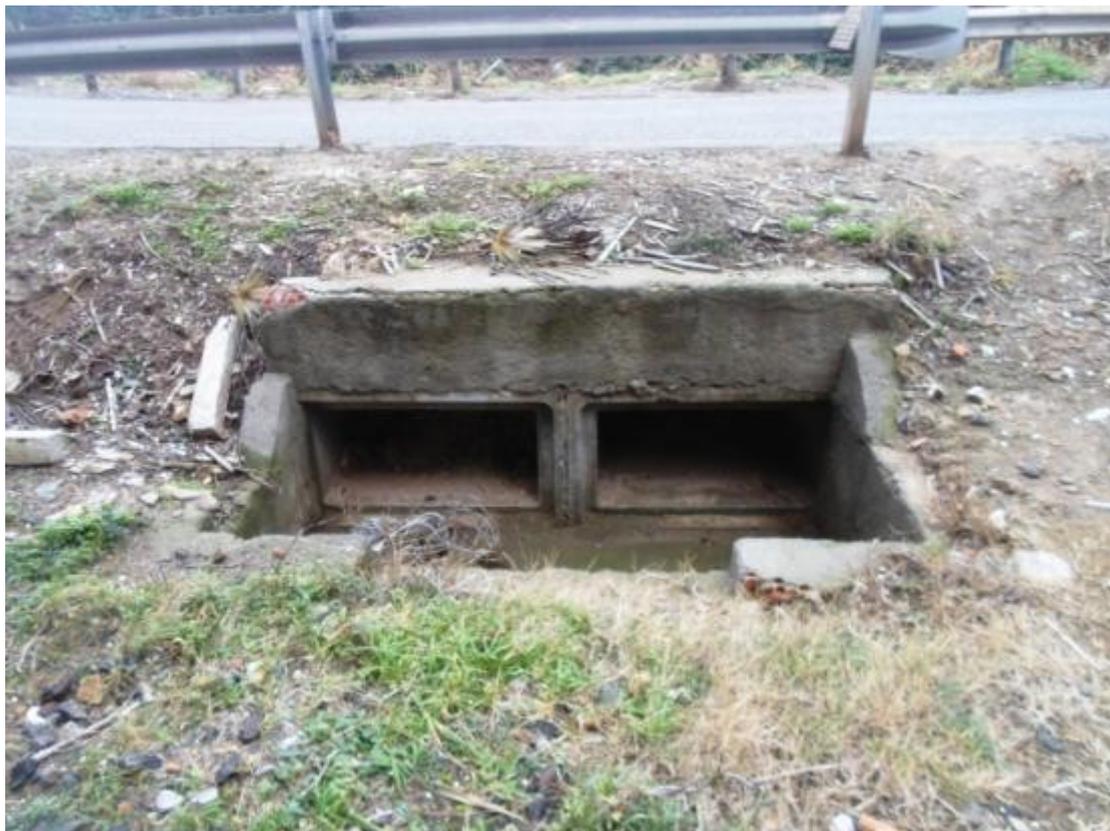
Sopra: il tombino ove sono convogliate le acque del fosso allo sbocco sulla strada

Sotto: lo sbocco a valle della strada del tombino in un settore che dovrebbe essere libero da intasamenti ma che invece (più avanti) è obliterato dalla vegetazione incontrollata e da materiali di scarico

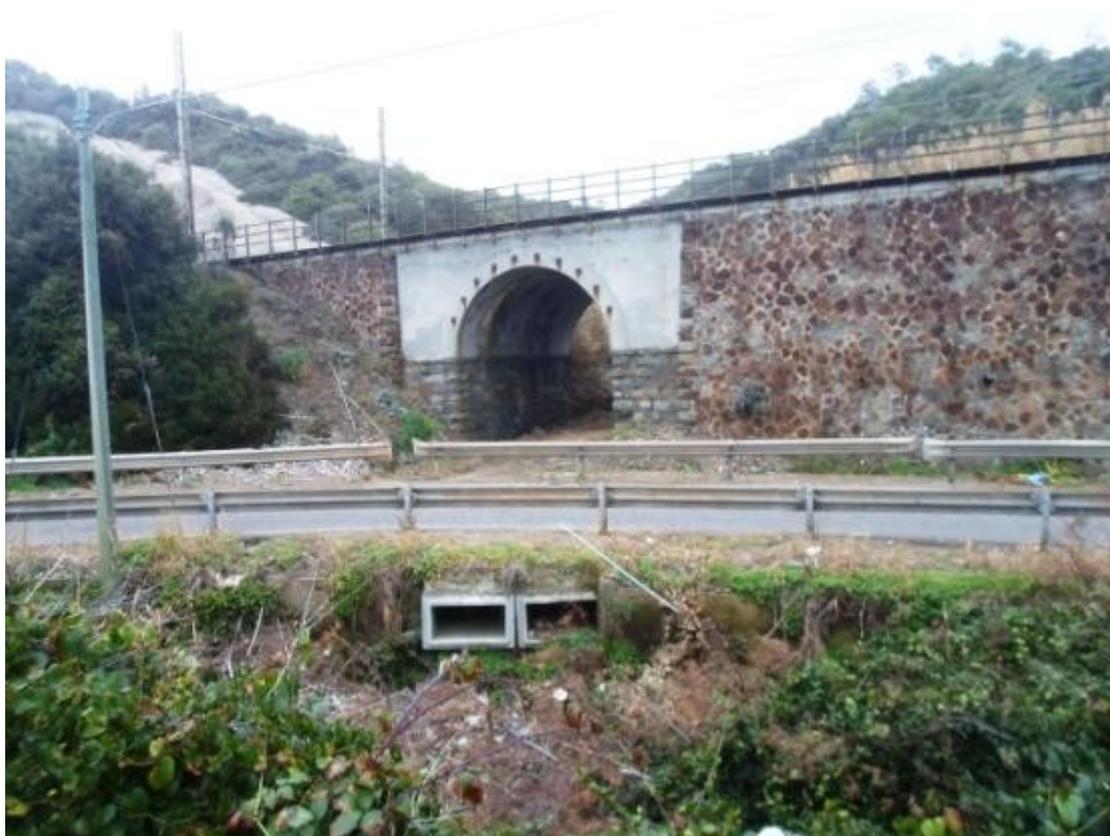
Sopra: a valle del tombino la situazione è di completo intasamento, anzichè consentire il deflusso delle acque

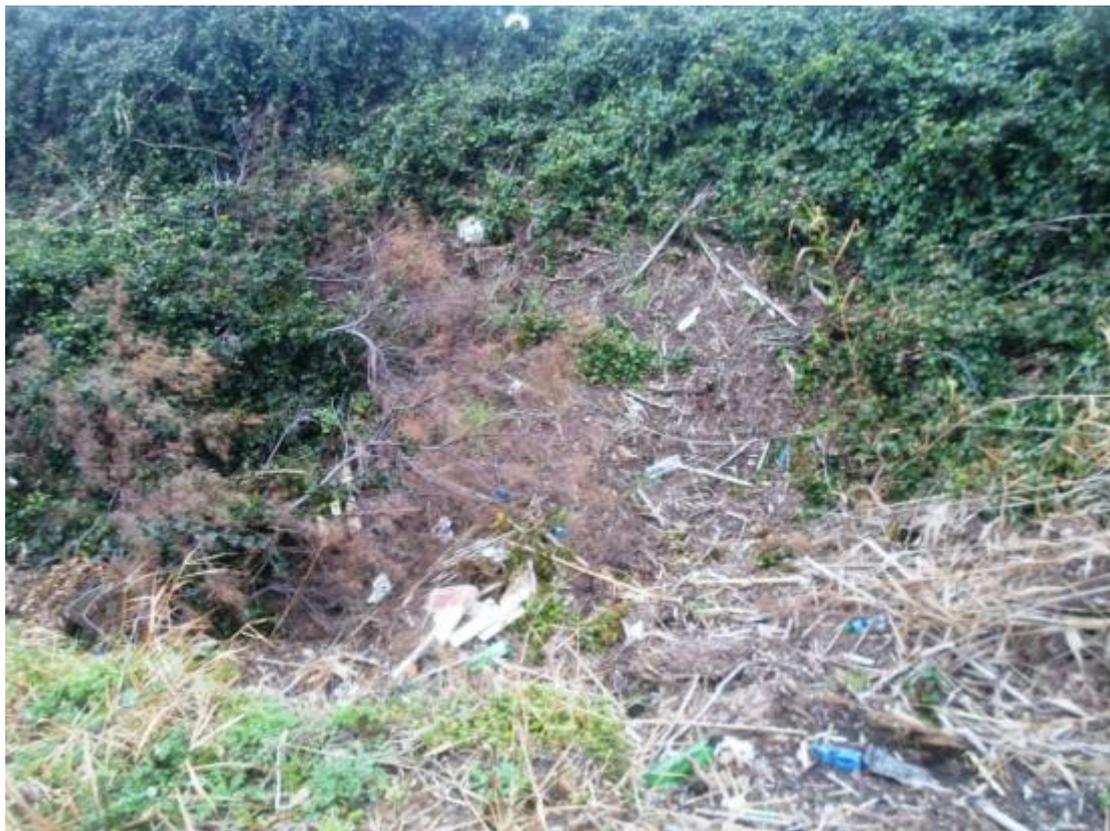
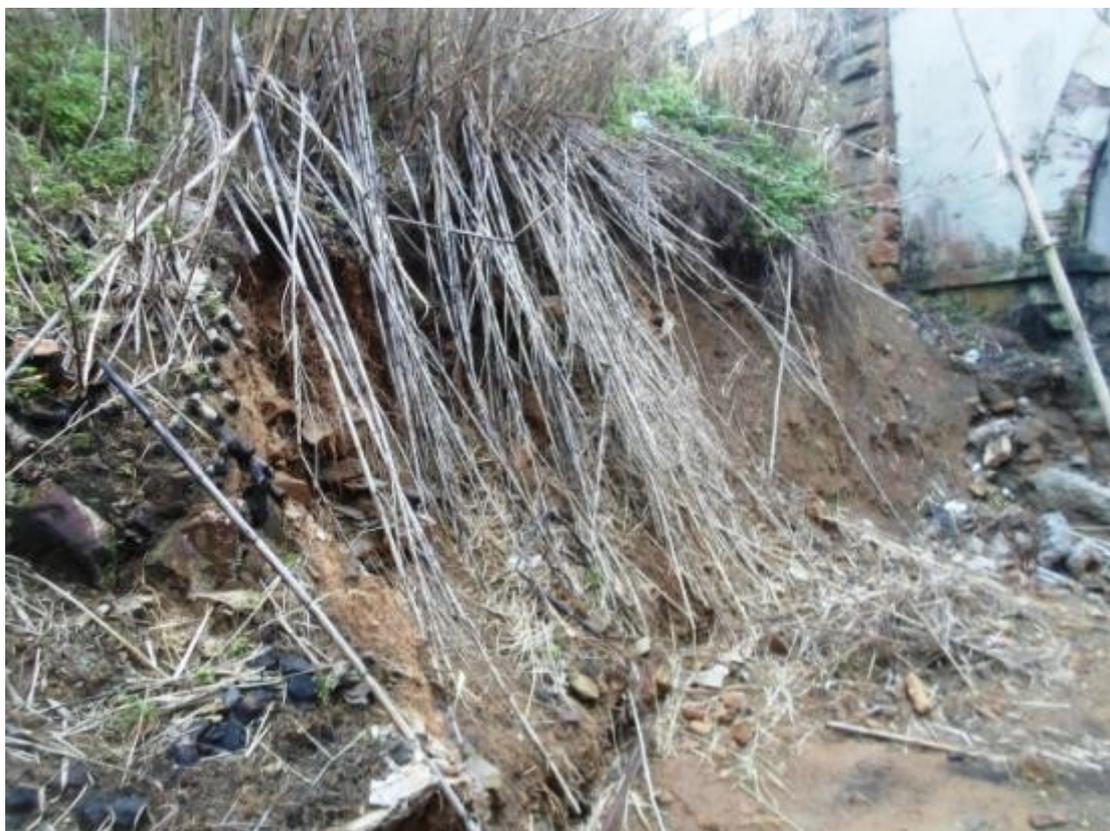
Sotto: frana lungo la sponda sx del fosso a monte della ferrovia

Sopra: frana a monte della ferrovia da angolazione diversa. Altezza fronte circa 3 m
Sotto: lo sbocco della condotta sotterranea del fosso del Boccale alla base del muro di sostegno stradale,
prima di confluire in mare
