Comune di Livorno
PIANO STRUTTURALE 2

Oggetto: **QUADRO CONOSCITIVO GEOLOGICO**

Titolo: **APPROFONDIMENTO DI INDAGINE A SEGUITO EVENTI ALLUVIONALI
SETTEMBRE 2017**

**AGGIORNAMENTO INDAGINI GEOLOGICO-TECNICHE
A SEGUITO EVENTO ALLUVIONALE DEL 09-10 SETTEMBRE 2017**

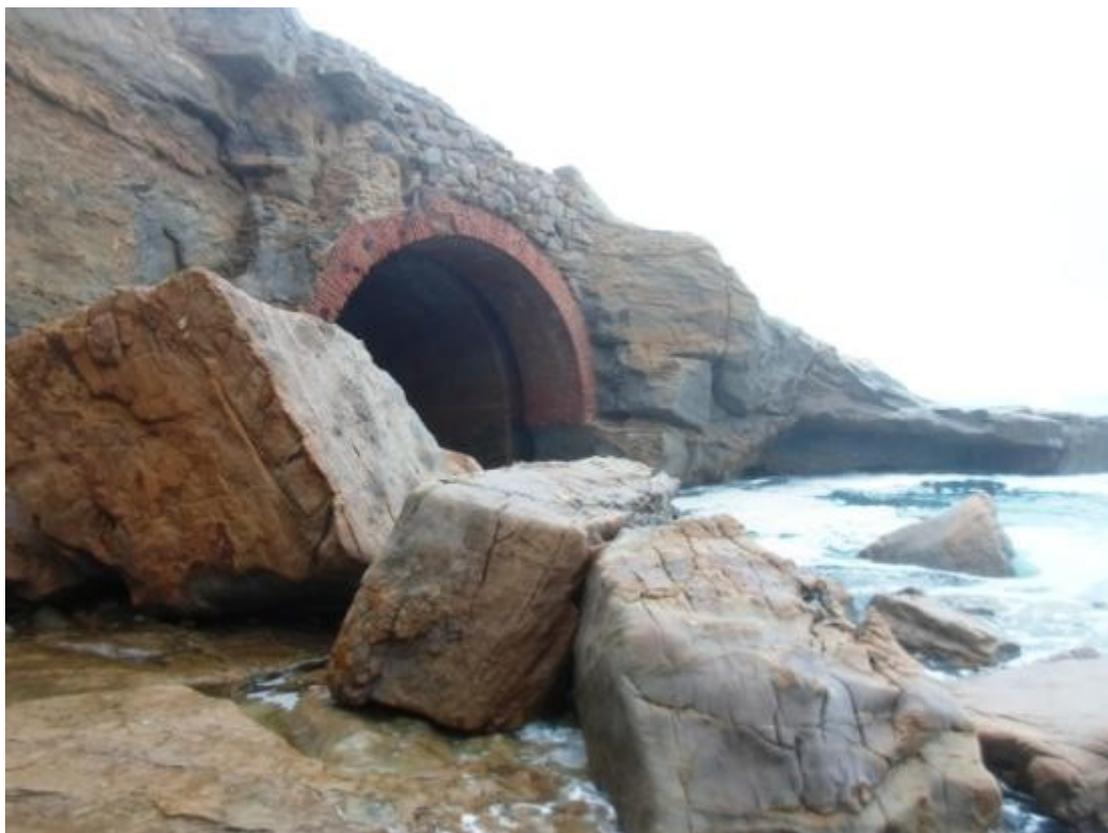
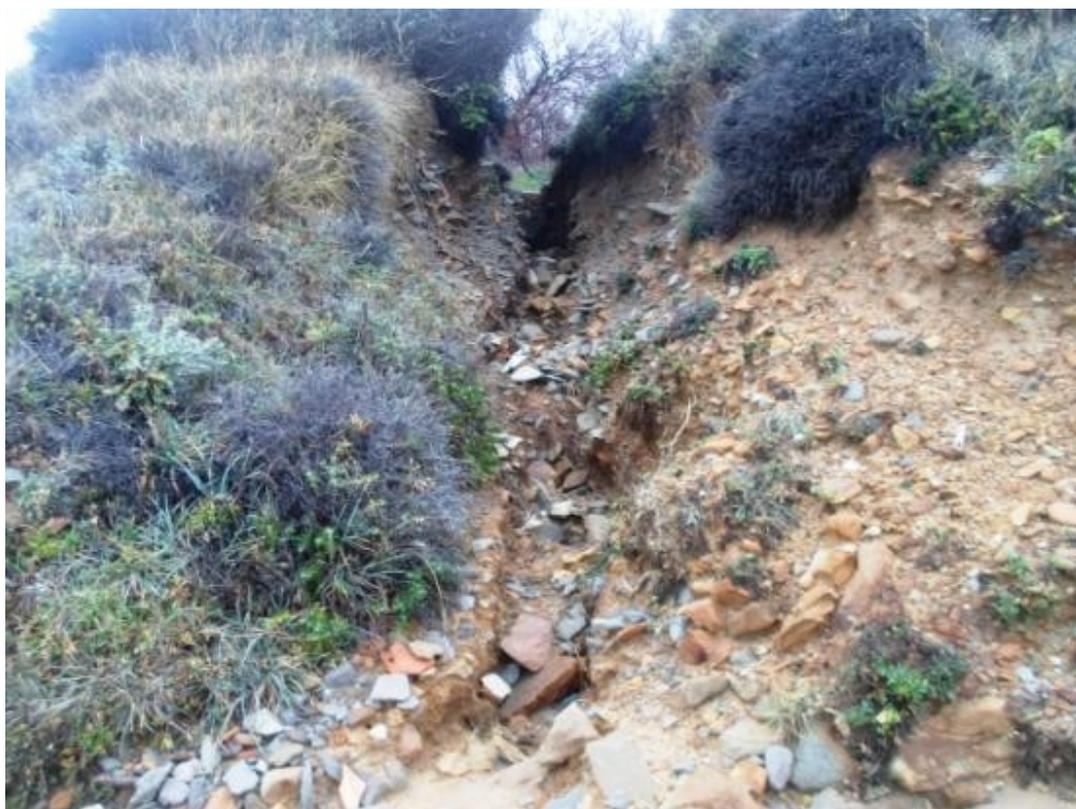
SETTORE 73 - SCOGLI PIATTI - lato nord Fosso Boccale (05-01-18)

Sopra: blocchi di arenaria crollati da tempo, ormai erosi e arrotondati dalle mareggiate. Ci troviamo in ex aree di cava di arenaria, come in gran parte della falesia locale.

Sotto: vistosi fenomeni di erosione accelerata della copertura terrigena nella parte sommitale della falesia, lungo i vialetti di discesa al mare

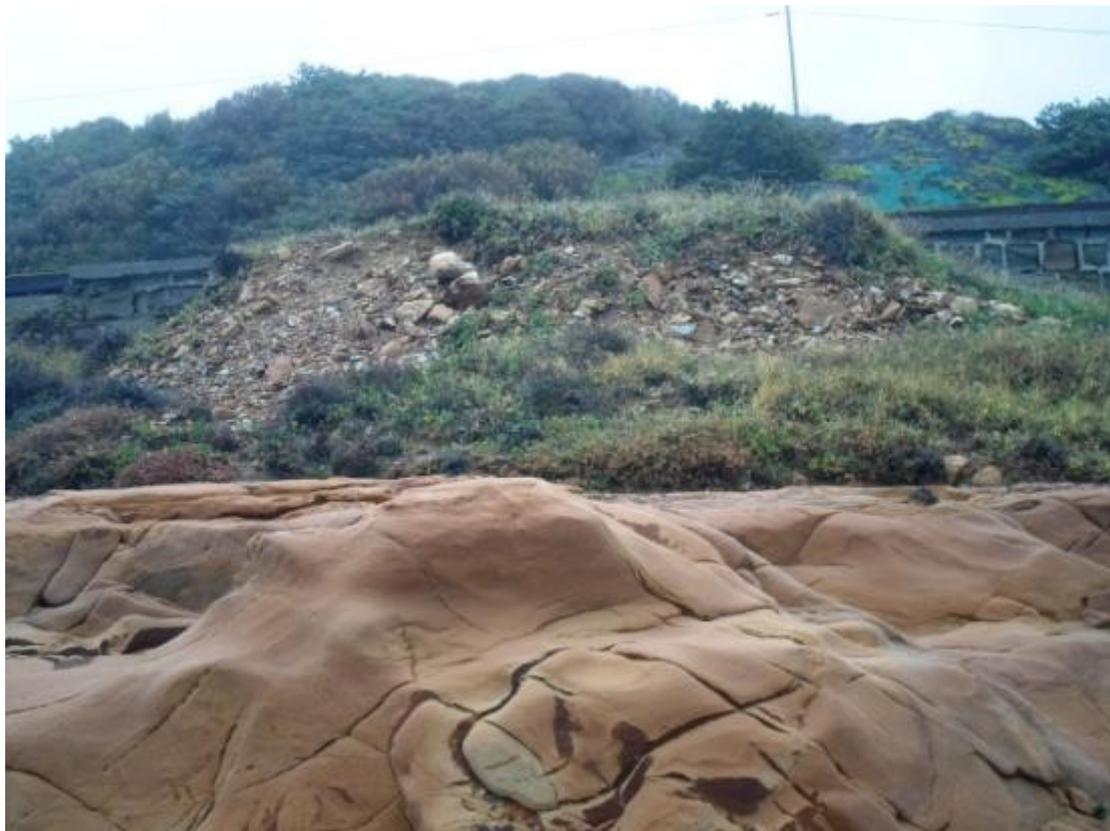
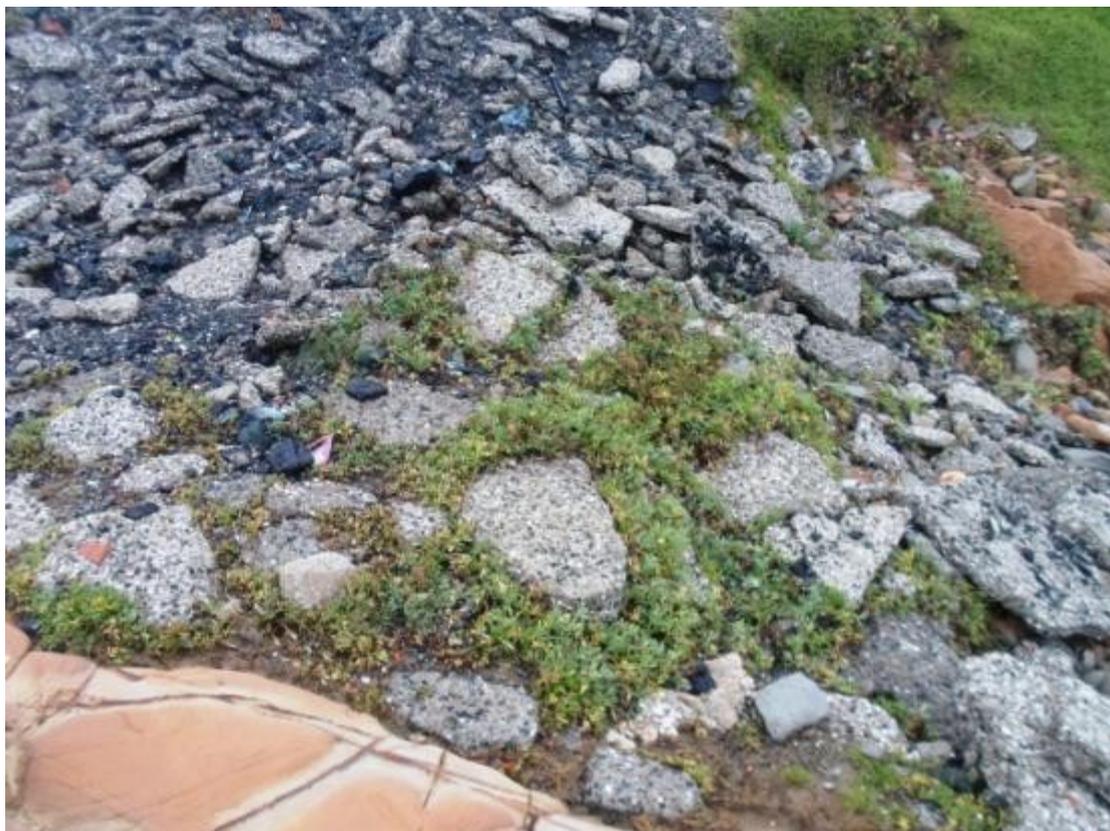
SETTORE 74 - ZONA CALAFURIA - RIPORTI DI INERTI (05-01-18)

Sopra e sotto: estese coltri di riporto, con materiali di risulta eterogenei, sono presenti sopra l'arenaria quale sottofondo dei parcheggi prospicienti il ristorante Calafuria e a lato della strada. Interessati da vistosi fenomeni di dilavamento durante gli eventi meteorici più intensi.

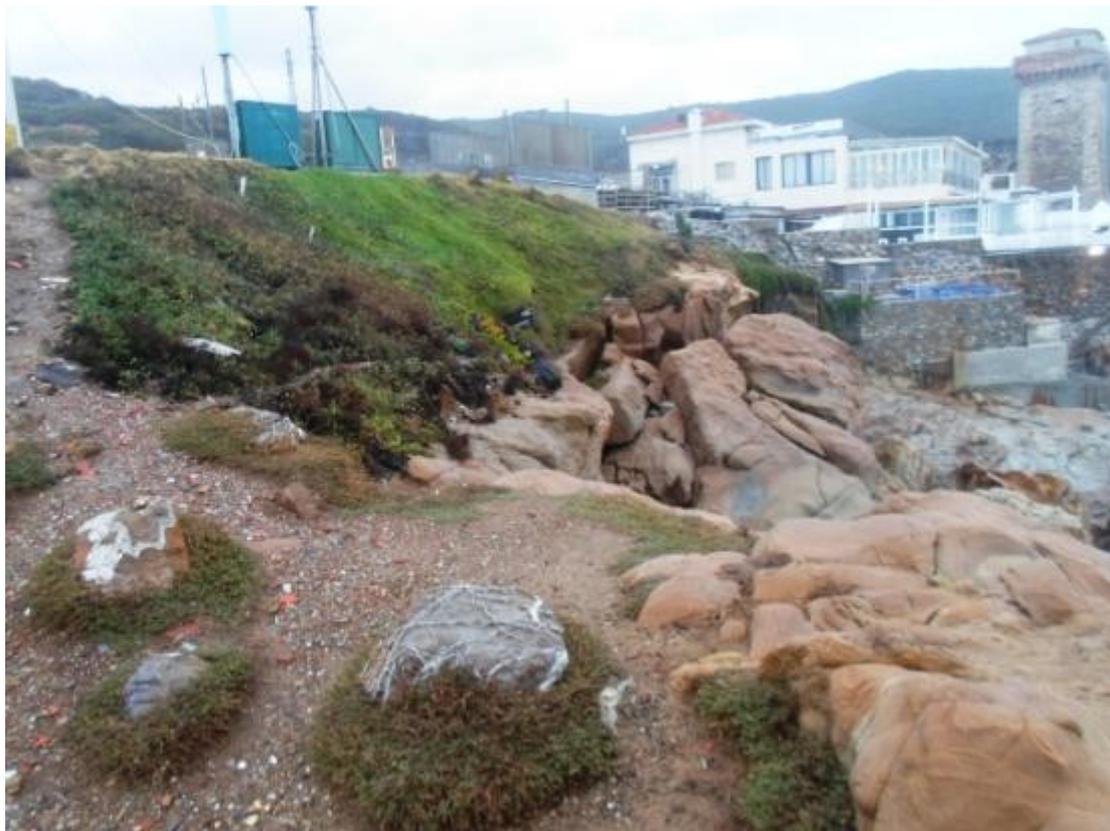
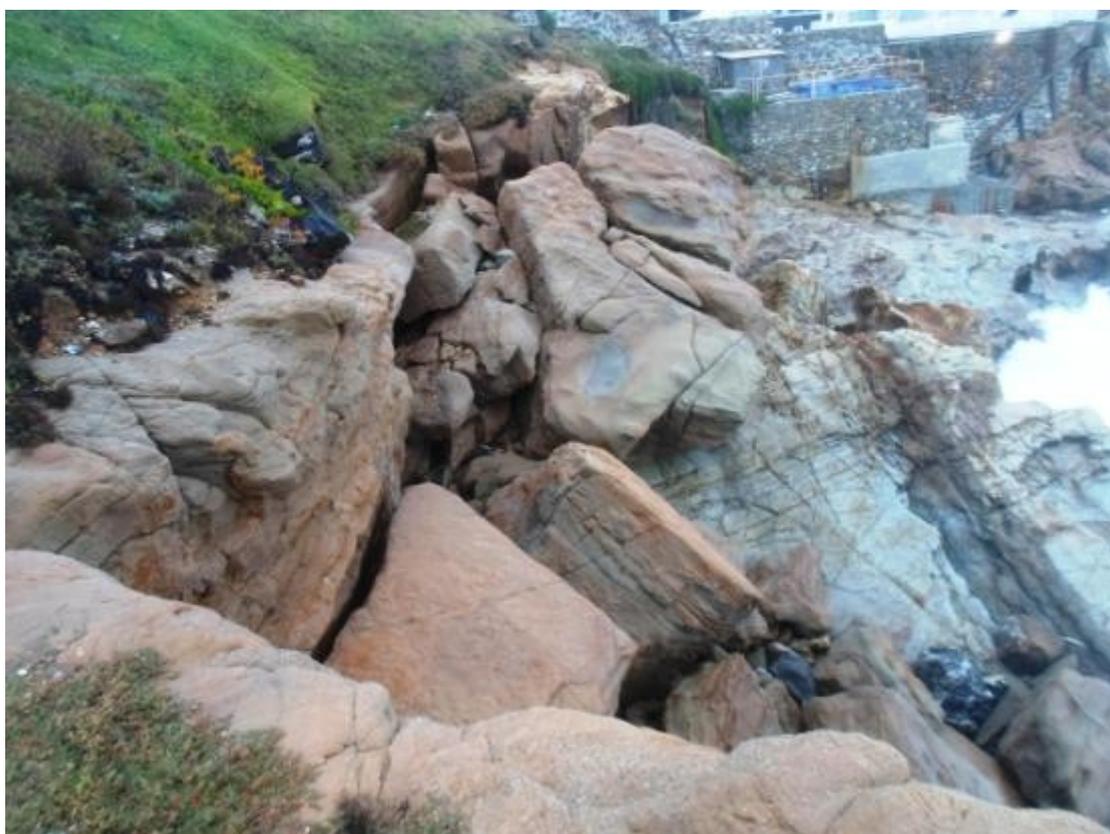
SETTORE 75 - ZONA RISTORANTE CALAFURIA - FRANA DI CROLLO (05-01-18)

Sopra e sotto: vecchia zona di cava adiacente al fabbricato ove negli anni scorsi si sono manifestati alcuni crolli di grossi blocchi di arenaria, meglio visibili nella foto sotto.

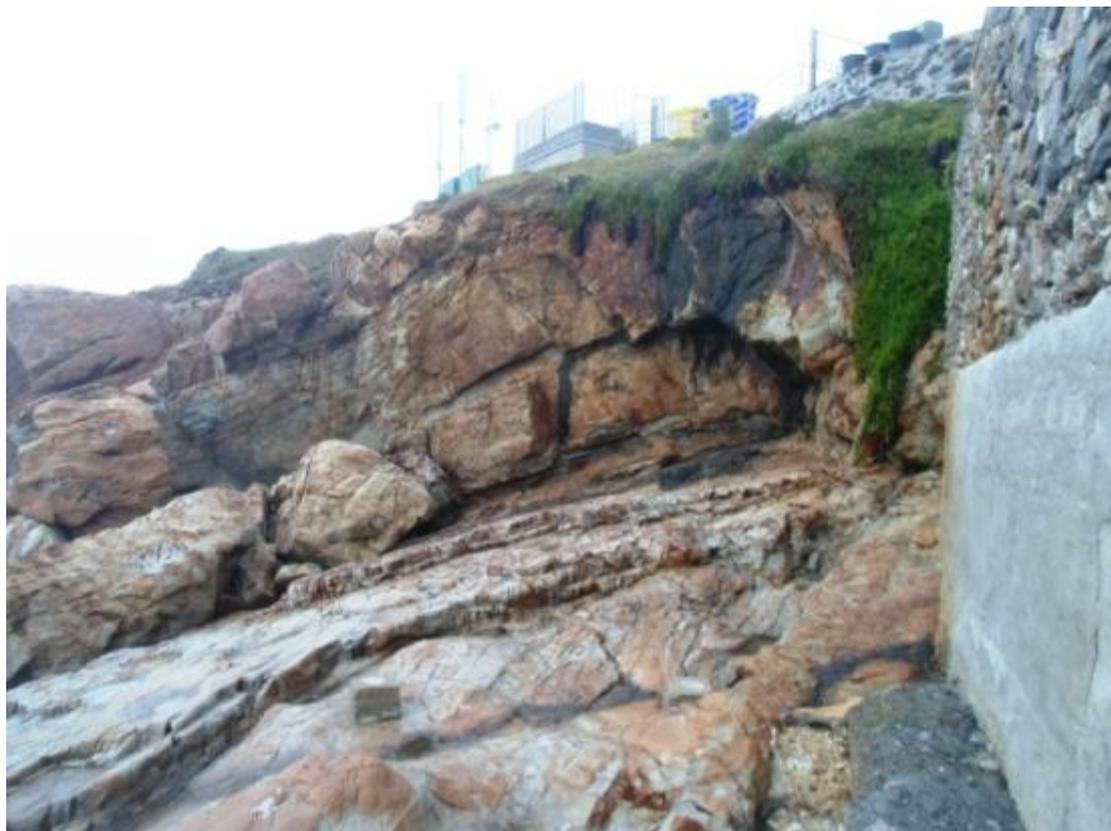
Sopra: in adiacenza al fabbricato - lato nord - c'è un altro settore di cava in abbandono ove si sono manifestati distacchi di blocchi di elevate dimensioni secondo le linee di frattura dell'ammasso.

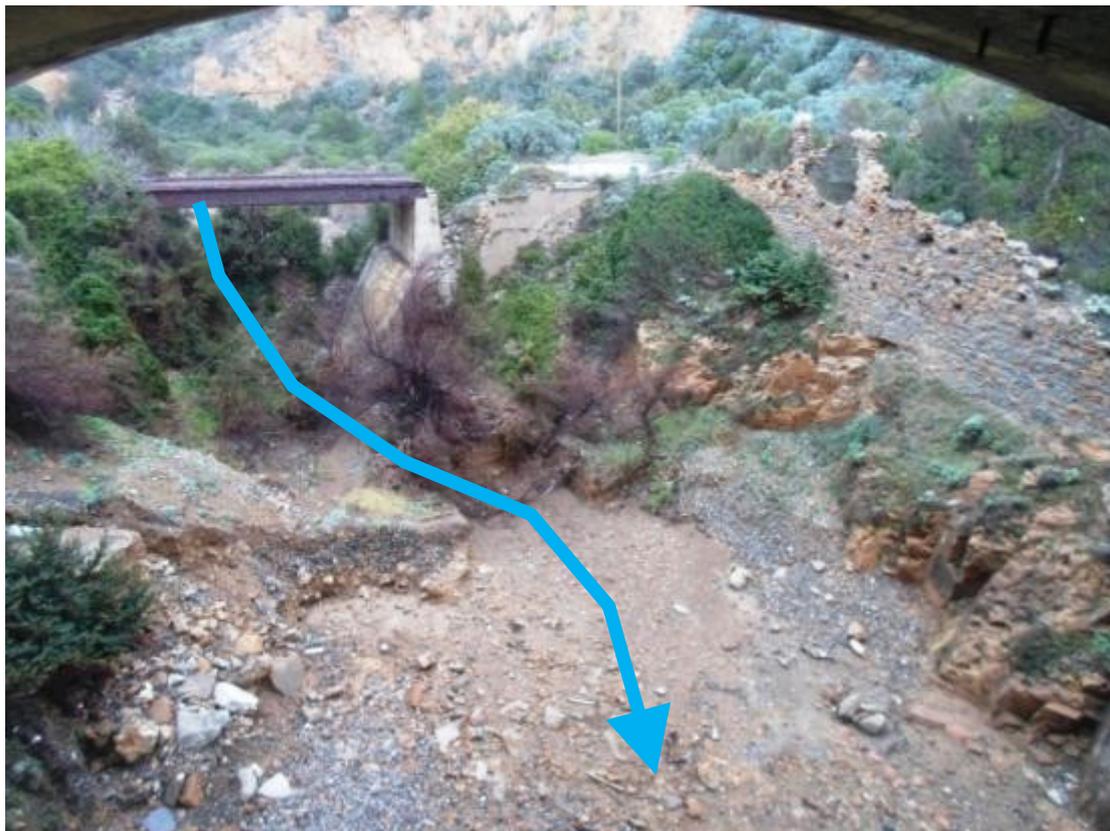
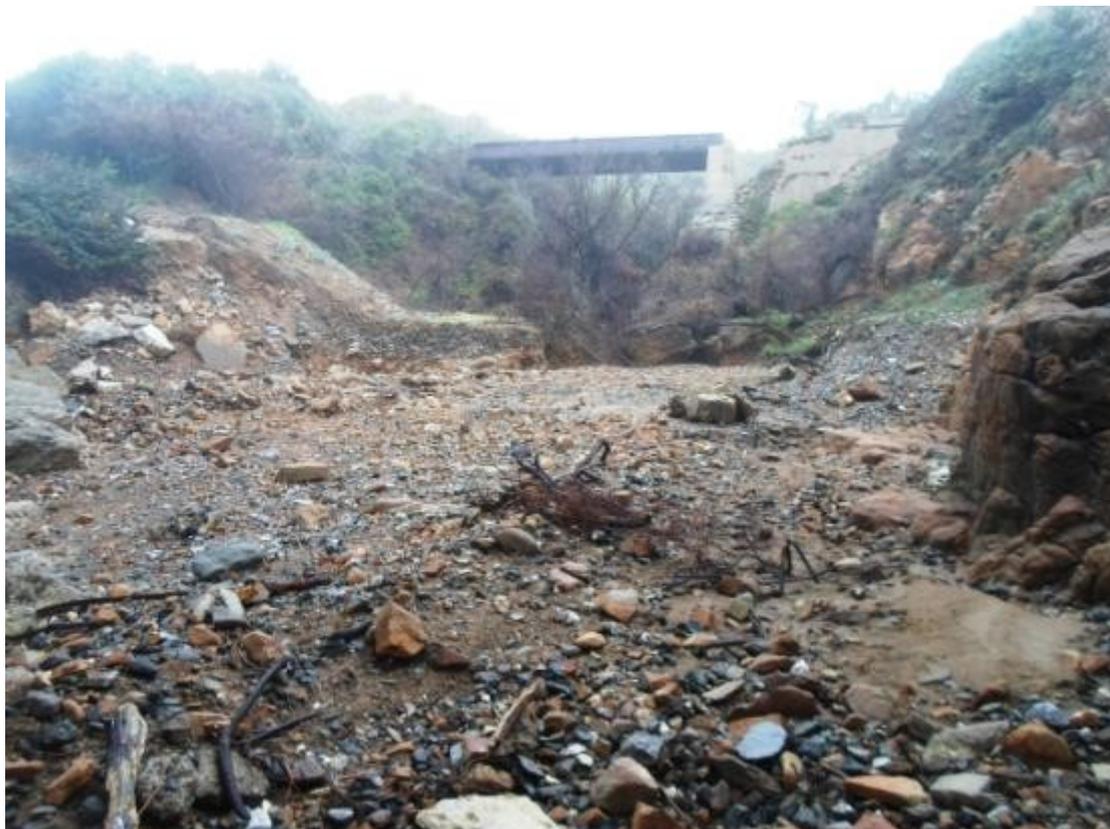
SETTORE 76 - FOCE FOSSO DI CALAFURIA 2 (05-01-18)

Sopra: foto della foce dal ponte stradale, con evidenza di piccole frane, canali d'erosione e materiali grossolani accumulati in loco dalla forza delle acque.

Sotto: foto verso monte da quota fosso, con l'estesa coltre di materiali eterogenei depositata dalla piena

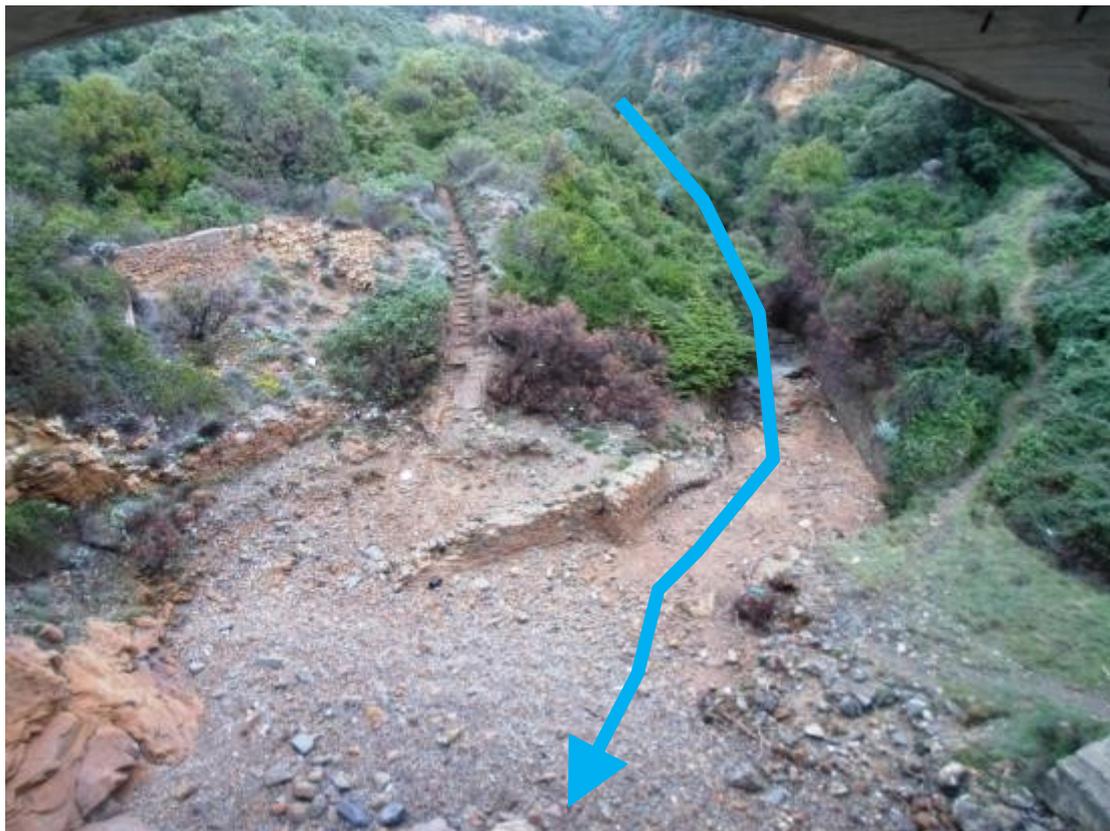
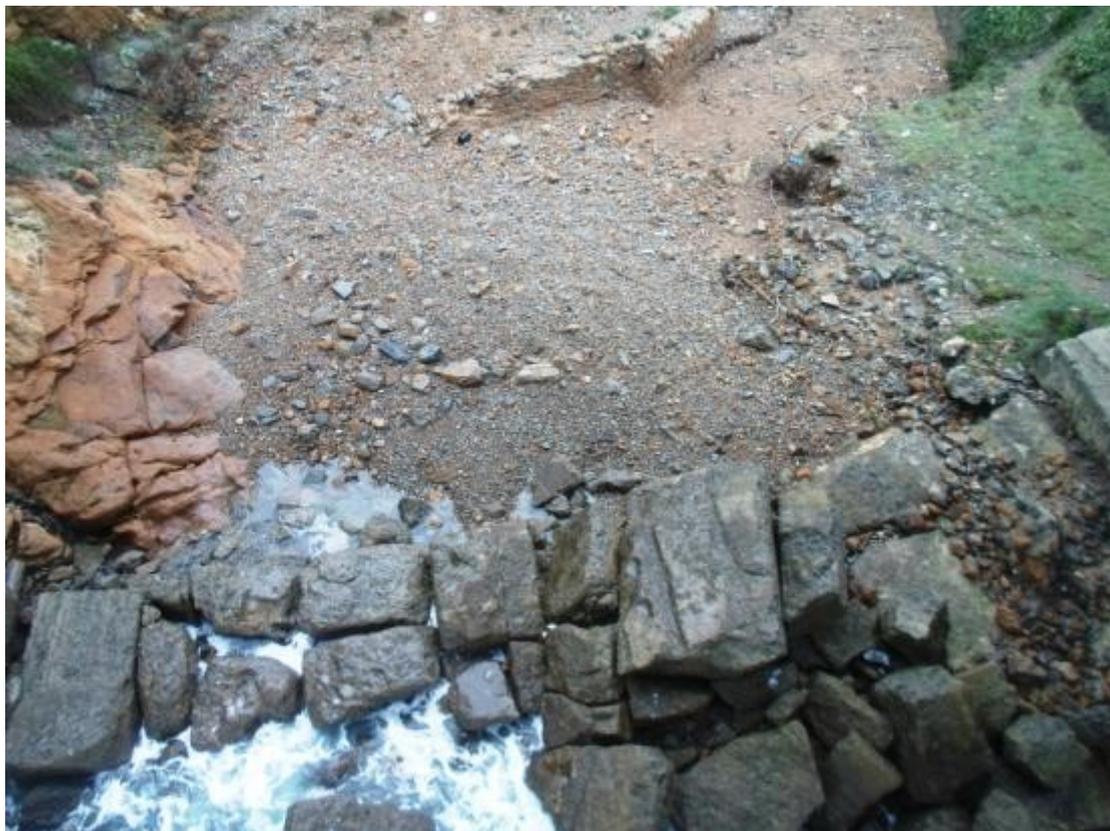
SETTORE 77 - FOCE FOSSO DI CALAFURIA 1 (05-01-18)

Sopra: il fosso di Calafuria 1 ripreso dal viadotto stradale, con analogia situazione di copiosi materiali detritici depositati dalla piena recente. Il fosso è sul lato Sud del precedente.

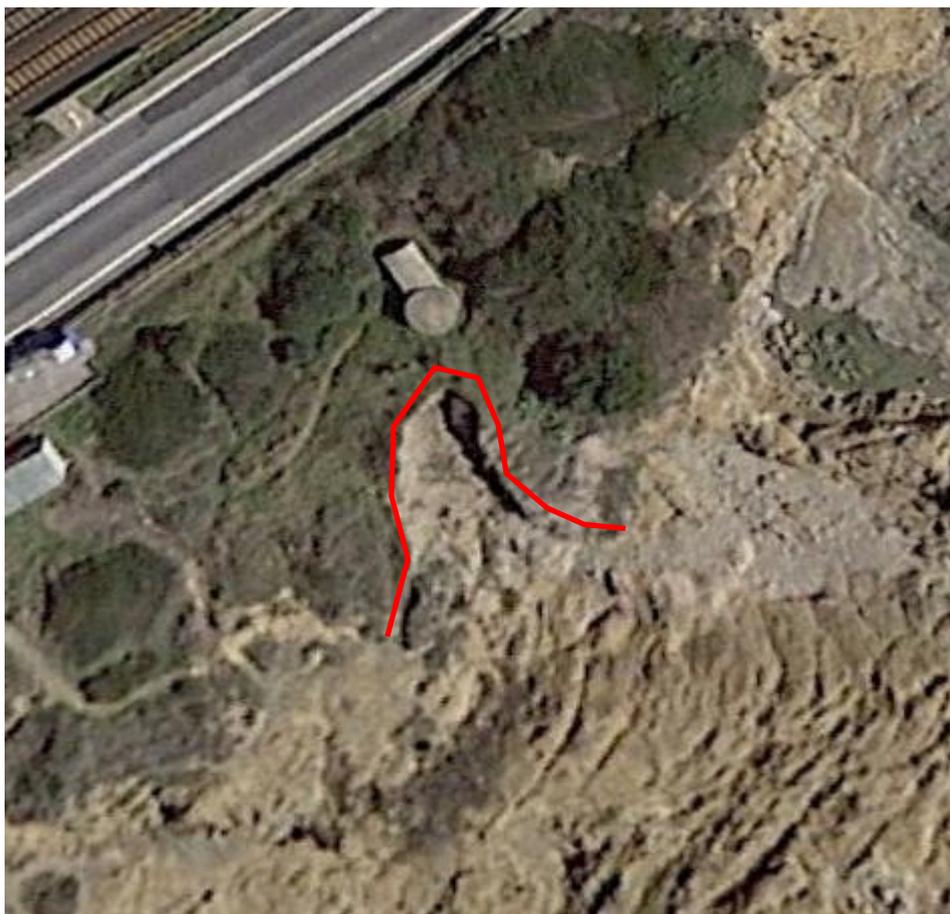
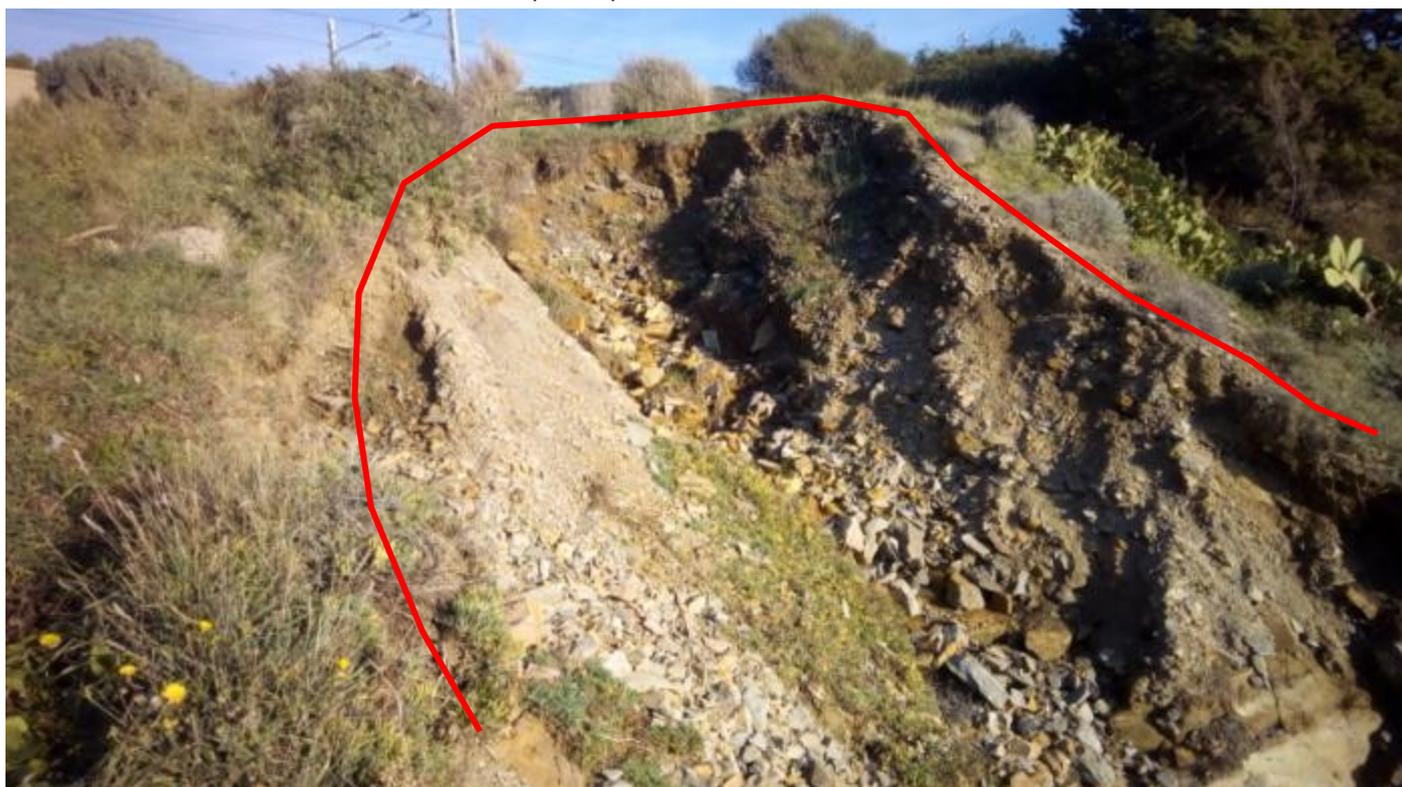
SETTORE 78 - FRANA COPERTURA CALAFURIA (20-11-17)

Sopra: immagine aerea con la frana in oggetto vicino alla strada. Trattasi di frana di crollo/scoscendimento che riguarda i materiali terrigeni e di riporto sovrastanti le arenarie.

Sotto: la frana in primo piano o con corona di distacco rimarcata

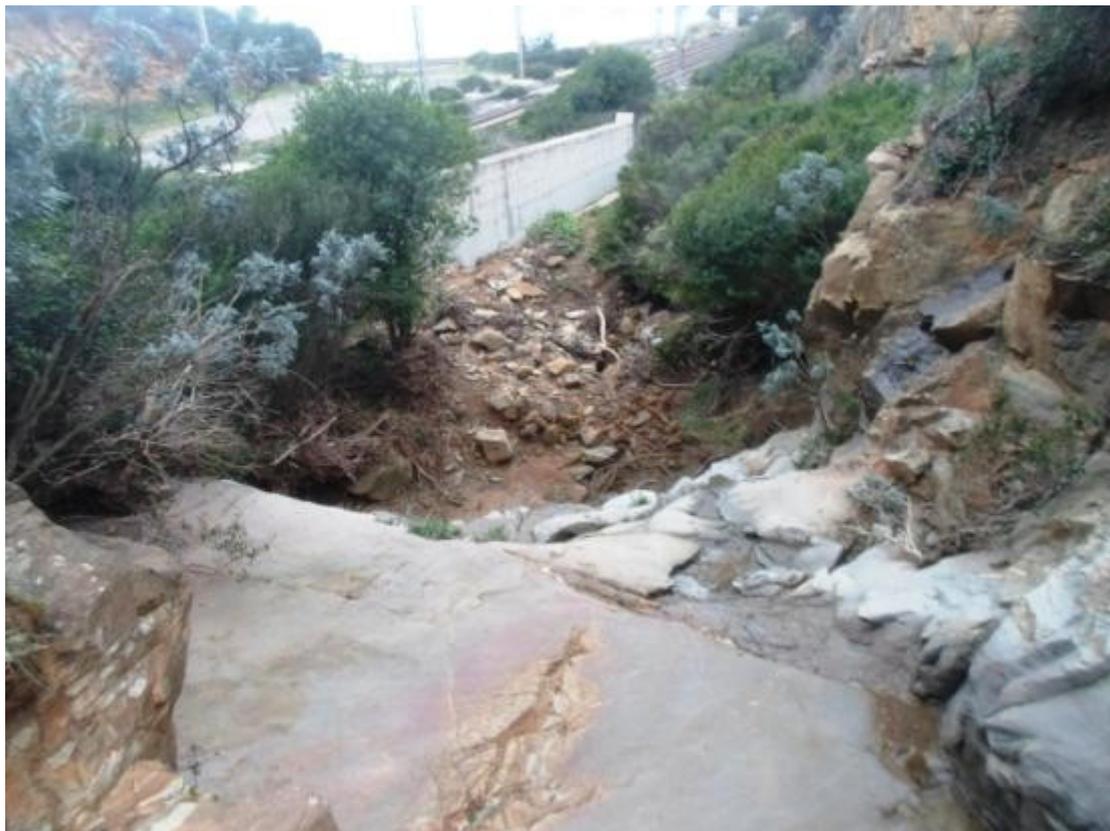
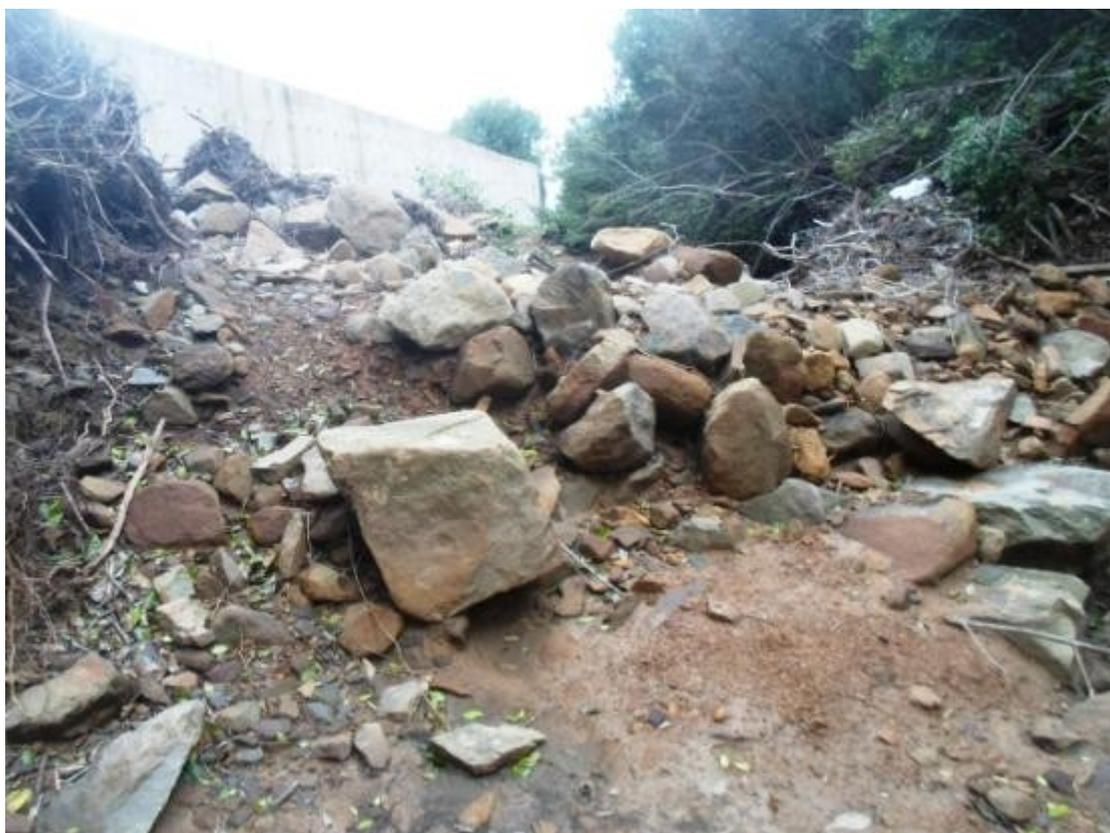
SETTORE 79 - FOSSO VICINO GALLERIA FERROVIARIA (05-01-2018)

Sopra: l'alveo del fosso discende verso la linea ferroviaria (vedi muro) e si vedono molti materiali accumulati in basso
Sotto: primo piano dei materiali portati dall'alluvione depositati ad ostruire parzialmente l'alveo. Si vede il muro che divide l'alveo dalla ferrovia tirrenica

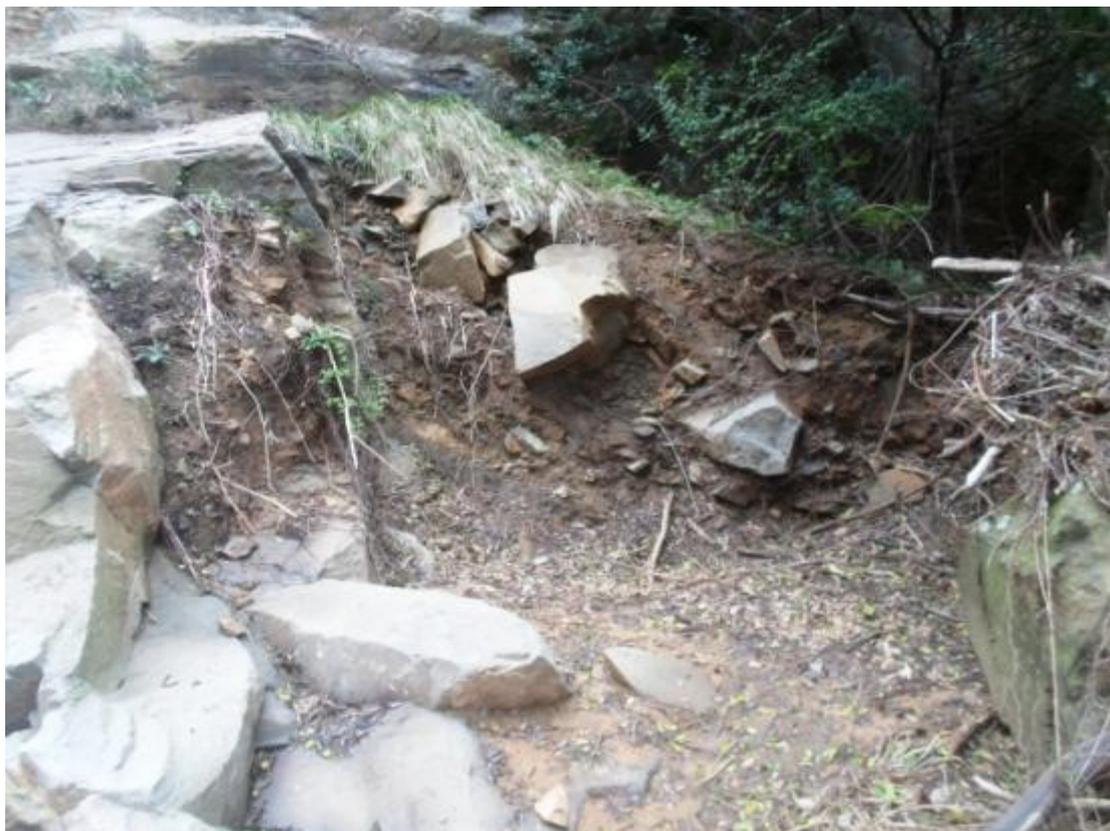
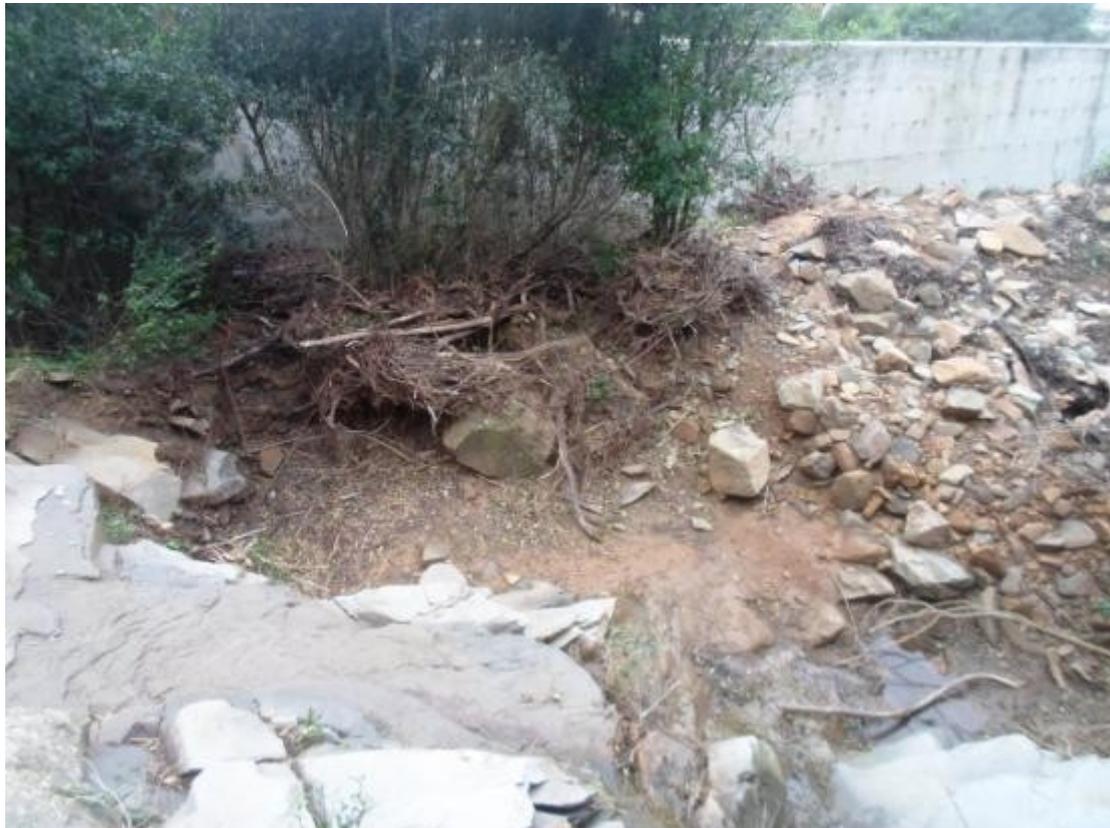
Sopra: tratto di alveo ostruito dai materiali terrigeni e lapidei

Sotto: ancora i materiali depositati e il muro limitrofo alla ferrovia

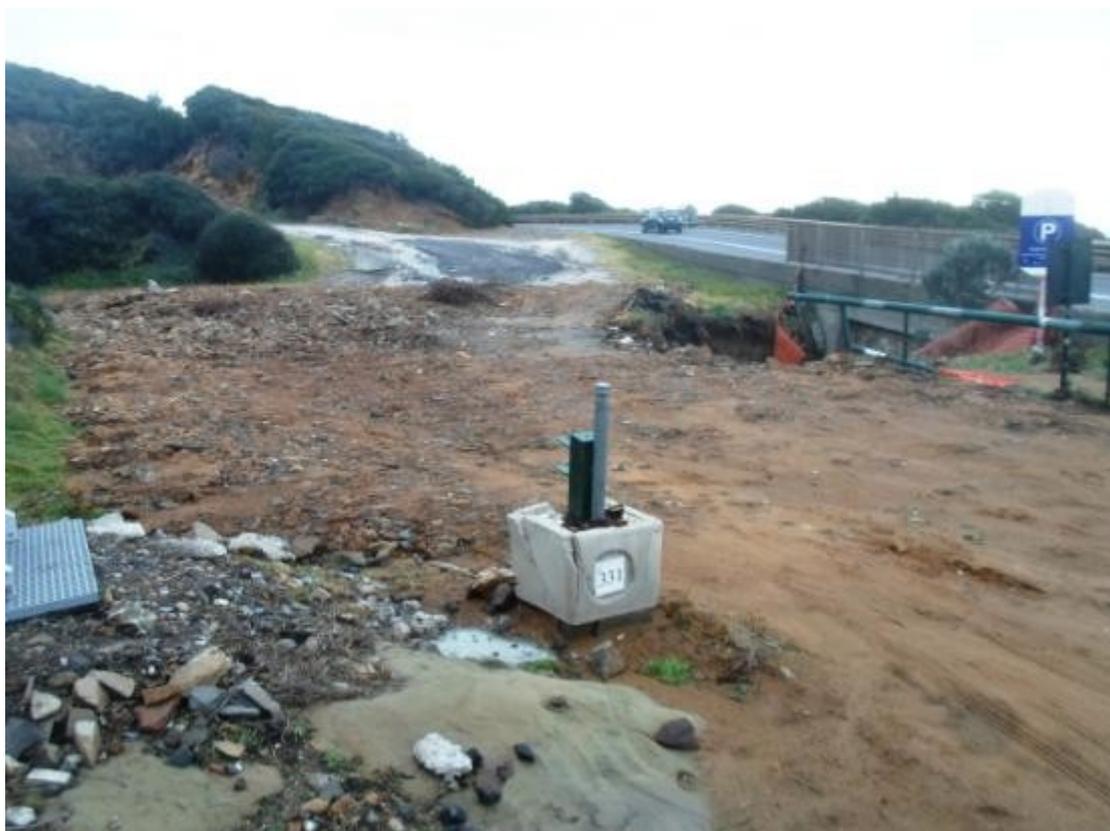
Sotto: I materiali più leggeri depositati dall'alluvione fino ai bordi della sede stradale

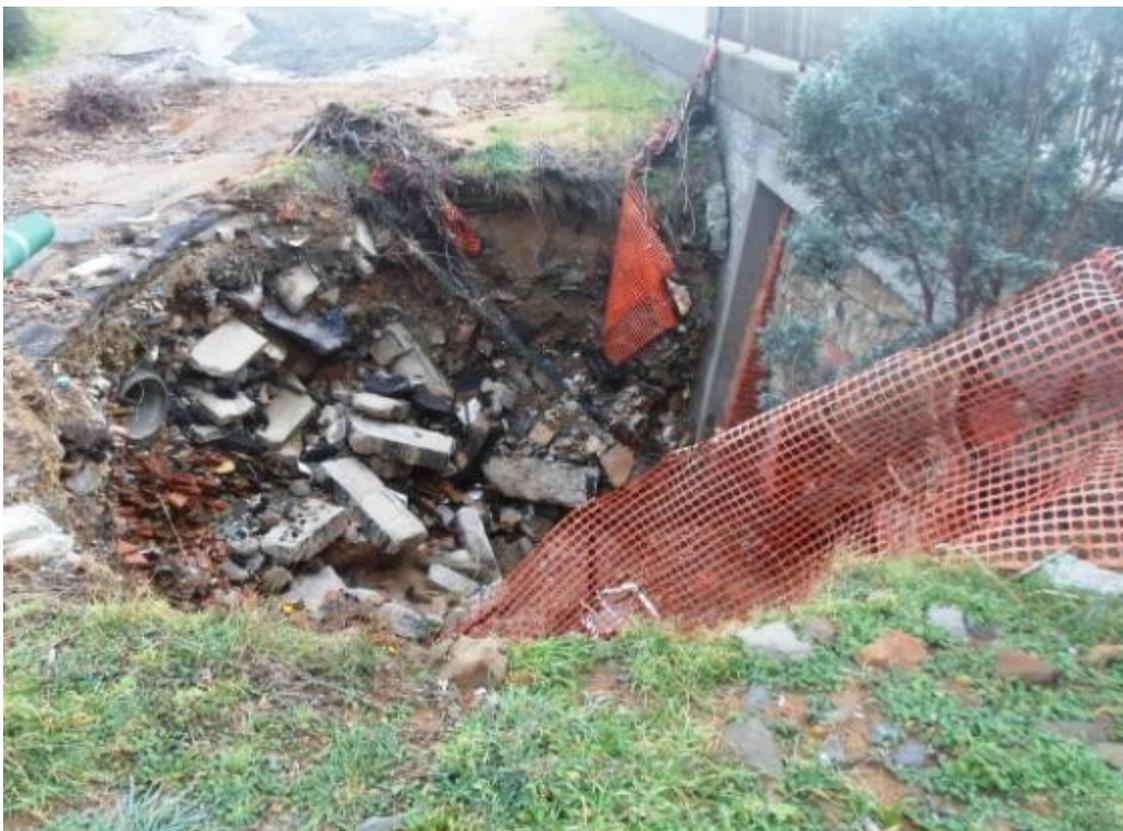
Sopra: frana del pozzetto di immissione del fosso sotto la sede stradale. Si notano i vecchi materiali di riporto con cui è stato fatto il piazzale

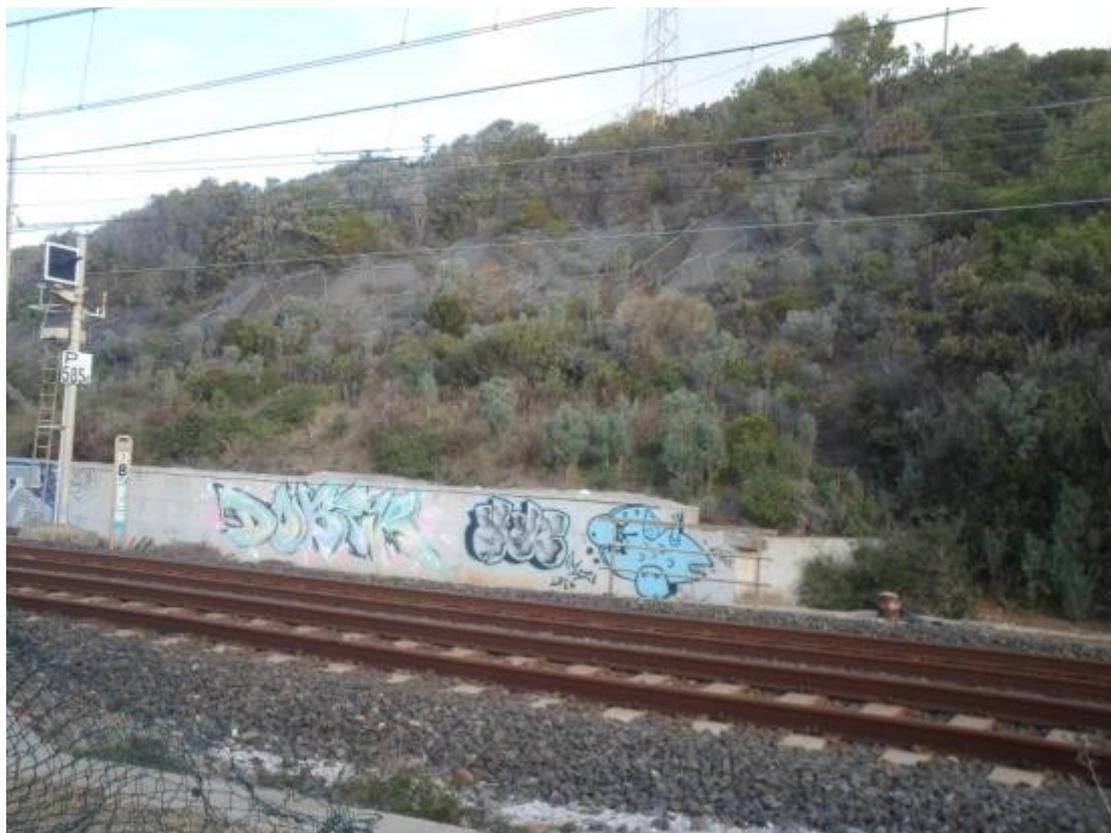
SETTORE 80 - RETI DI PROTEZIONE DEL PENDIO A MONTE STRADA E FERROVIA (05-01-2018)

Sopra. chiodature sul pendio sopra la ferrovia all'altezza dello sbocco della galleria di Calafuria

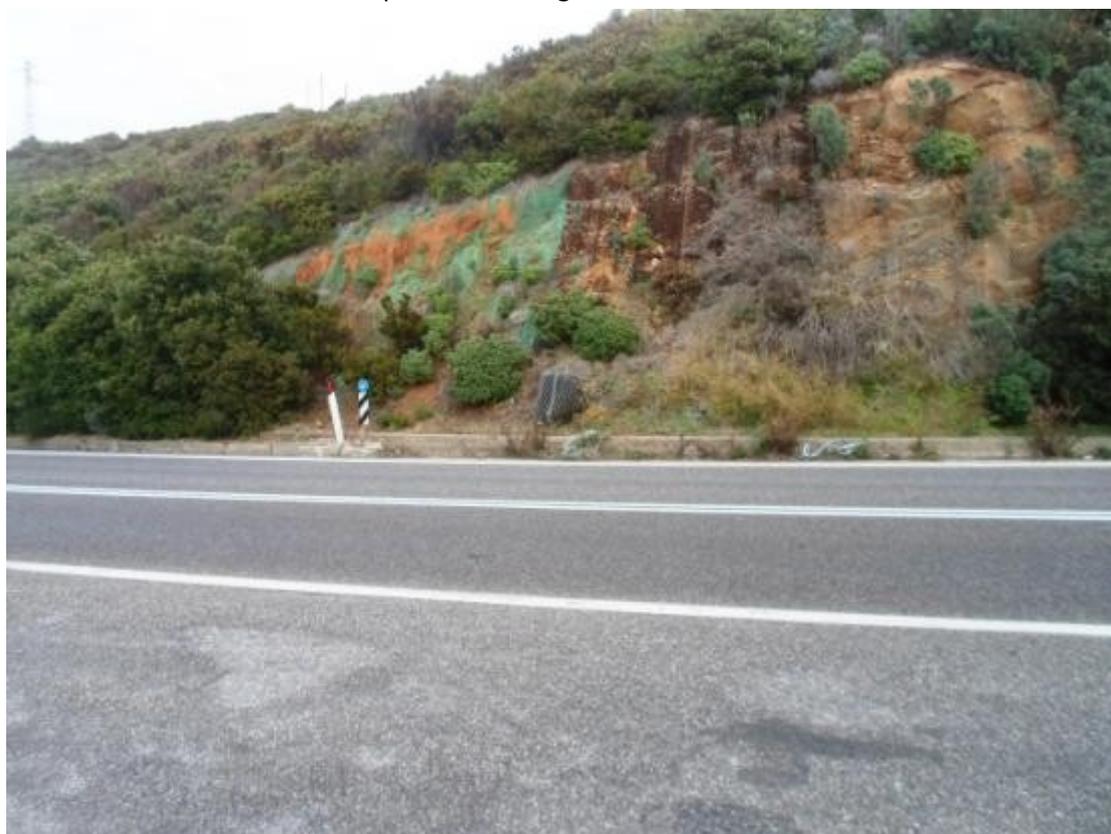
Sotto: reti di protezione lungo la SS Aurelia zona Romito

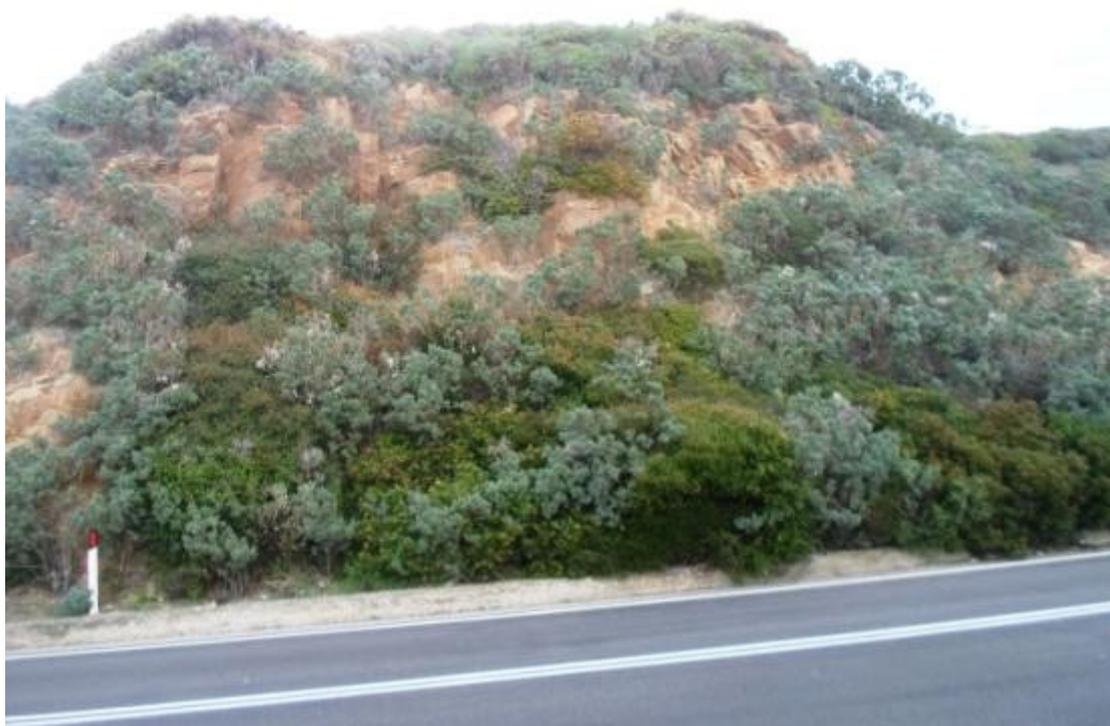
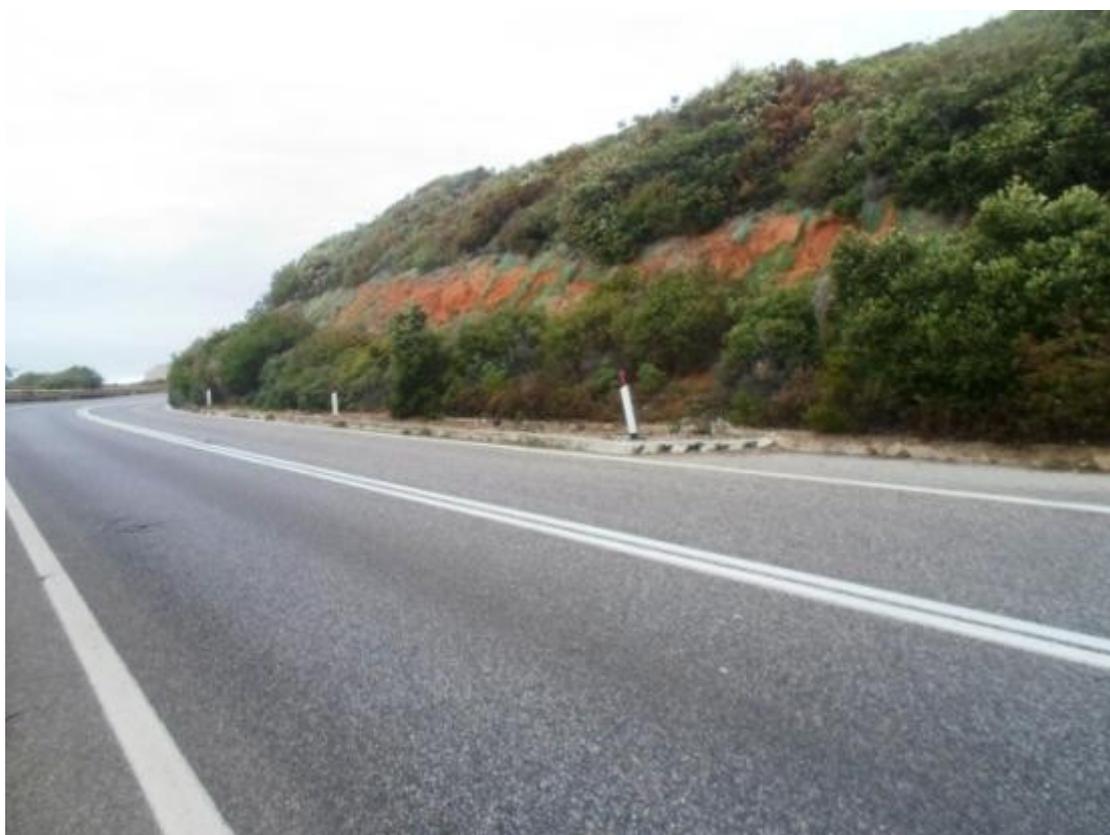
Sopra e Sotto: reti di protezione lungo la SS Aurelia zona Calafuria/Romito
