Comune di Livorno
PIANO STRUTTURALE 2

Oggetto: **QUADRO CONOSCITIVO GEOLOGICO**

Titolo: **APPROFONDIMENTO DI INDAGINE A SEGUITO EVENTI ALLUVIONALI
SETTEMBRE 2017**

**AGGIORNAMENTO INDAGINI GEOLOGICO-TECNICHE
A SEGUITO EVENTO ALLUVIONALE DEL 09-10 SETTEMBRE 2017**

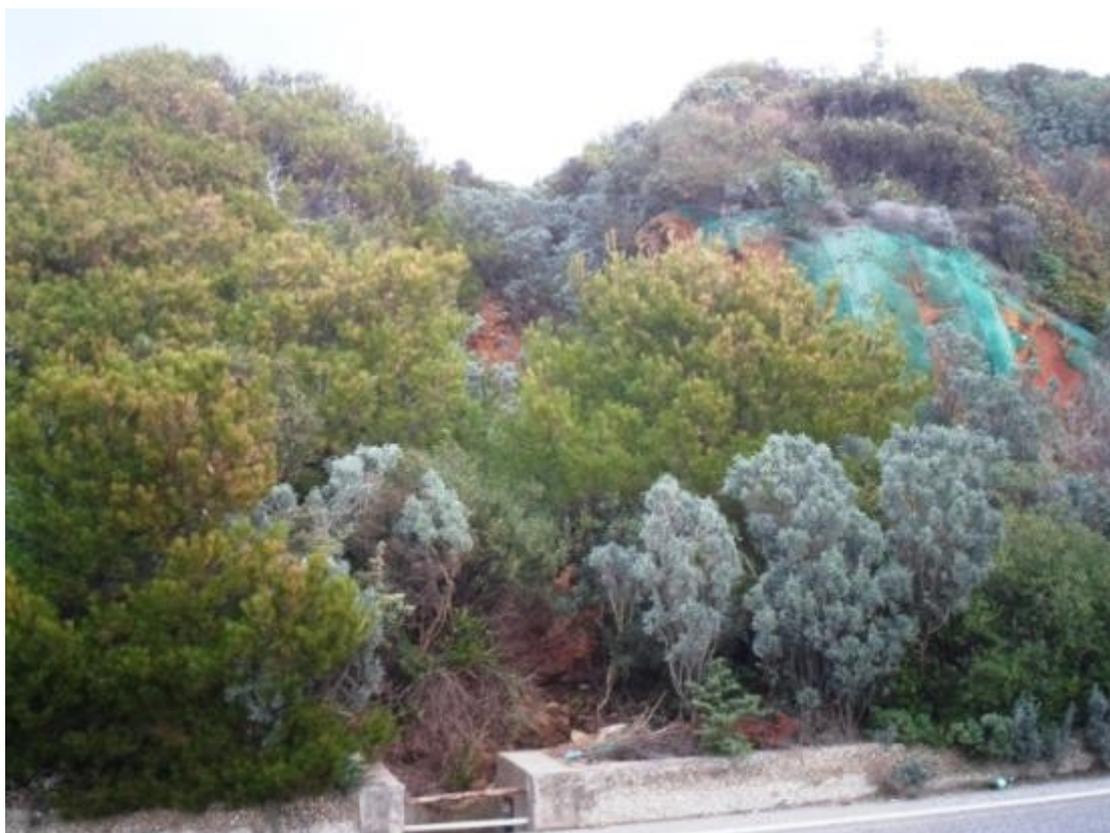
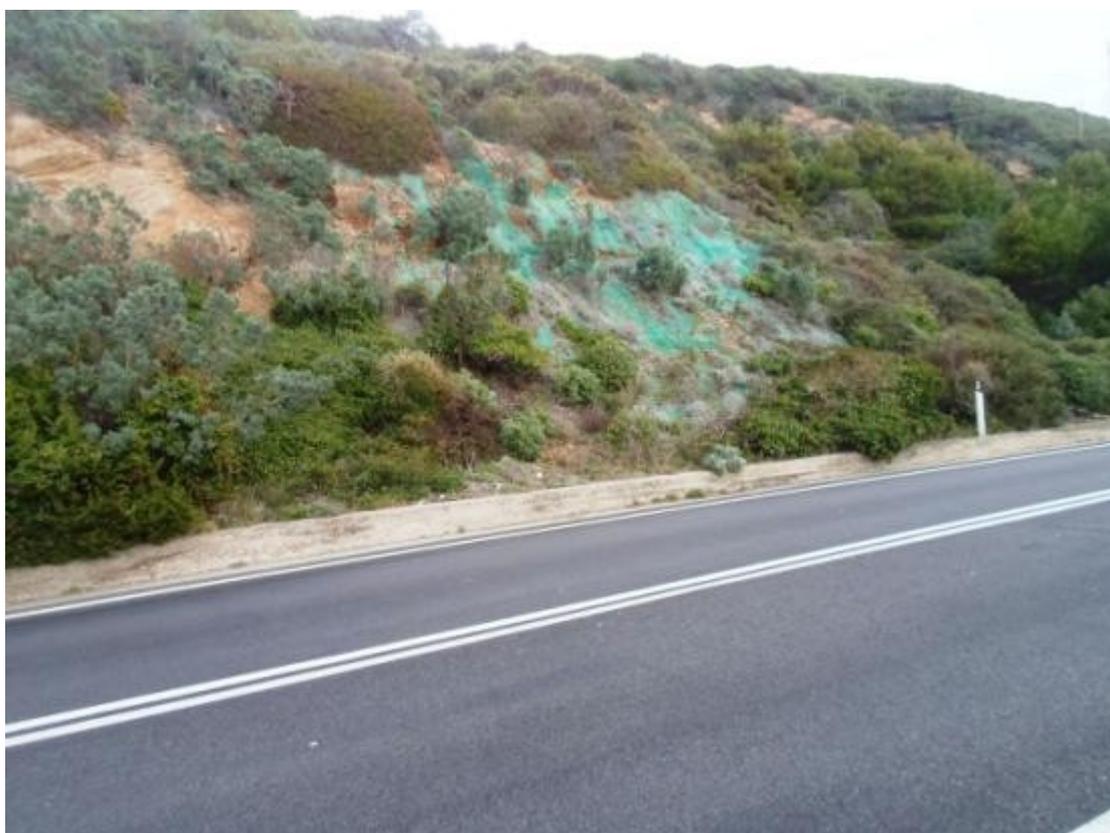
Sopra e Sotto: reti di protezione lungo la SS Aurelia zona Calafuria/Romito

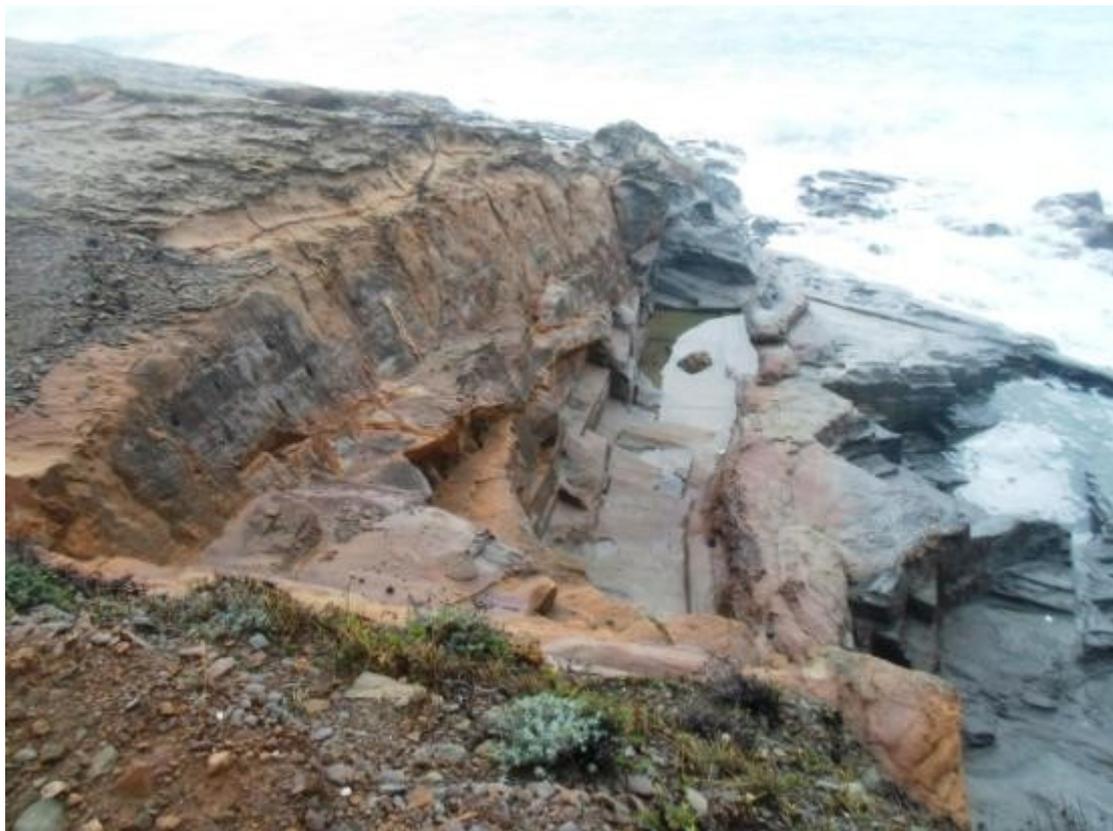
SETTORE 81 - SCOGLI DELLE VASCHE (05-01-2018)

Sopra: la zona delle vaschette, derivante da cava dismessa di arenaria. Limitati crolli

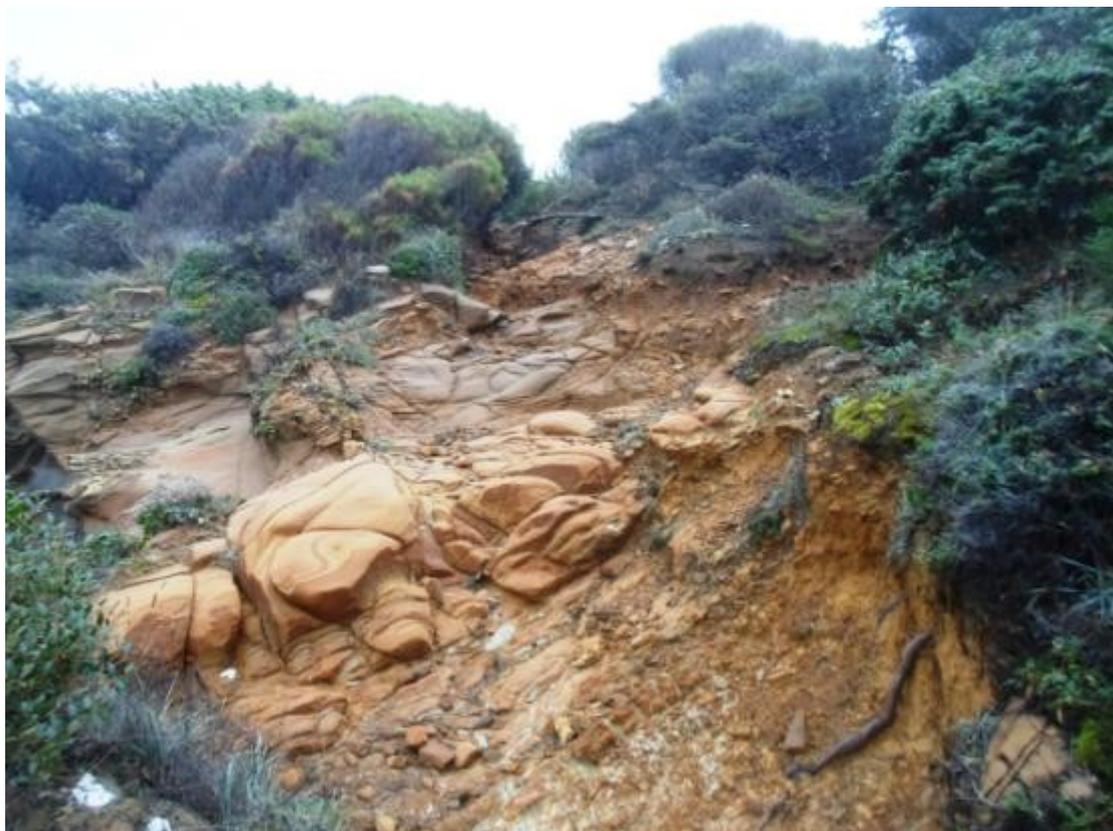
Sotto: erosione accelerata della coltre detritica di copertura

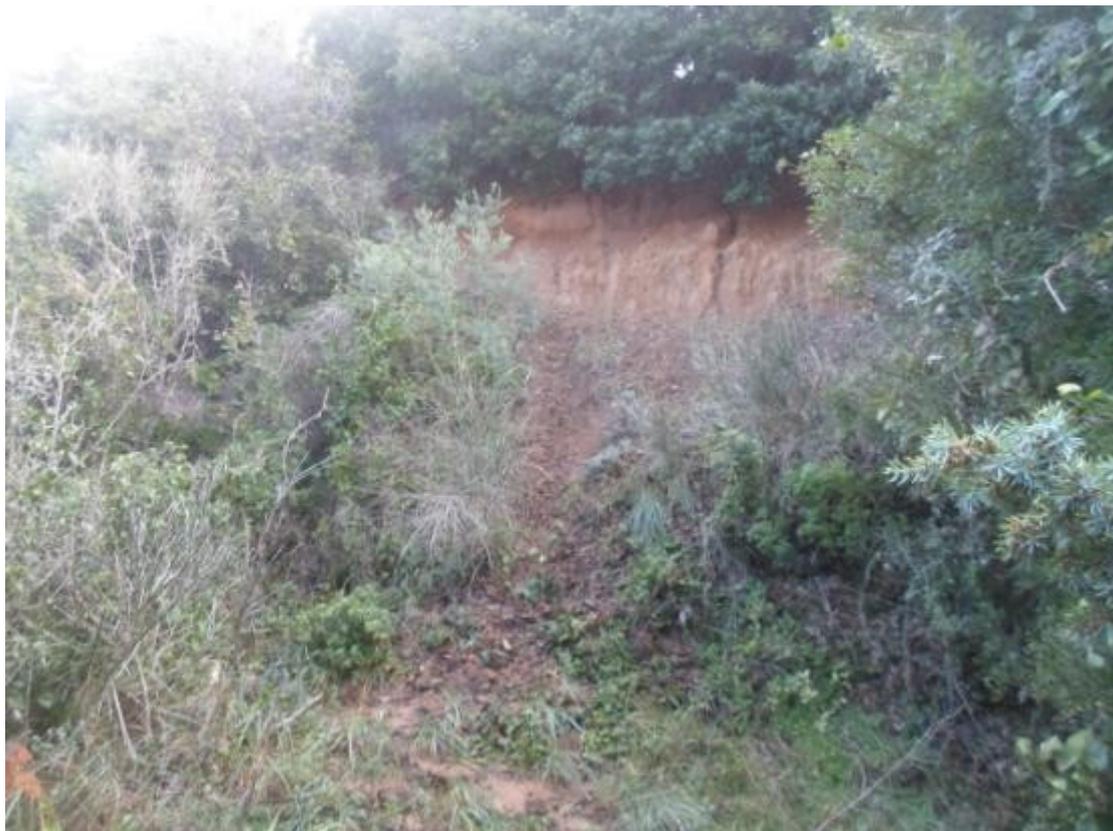
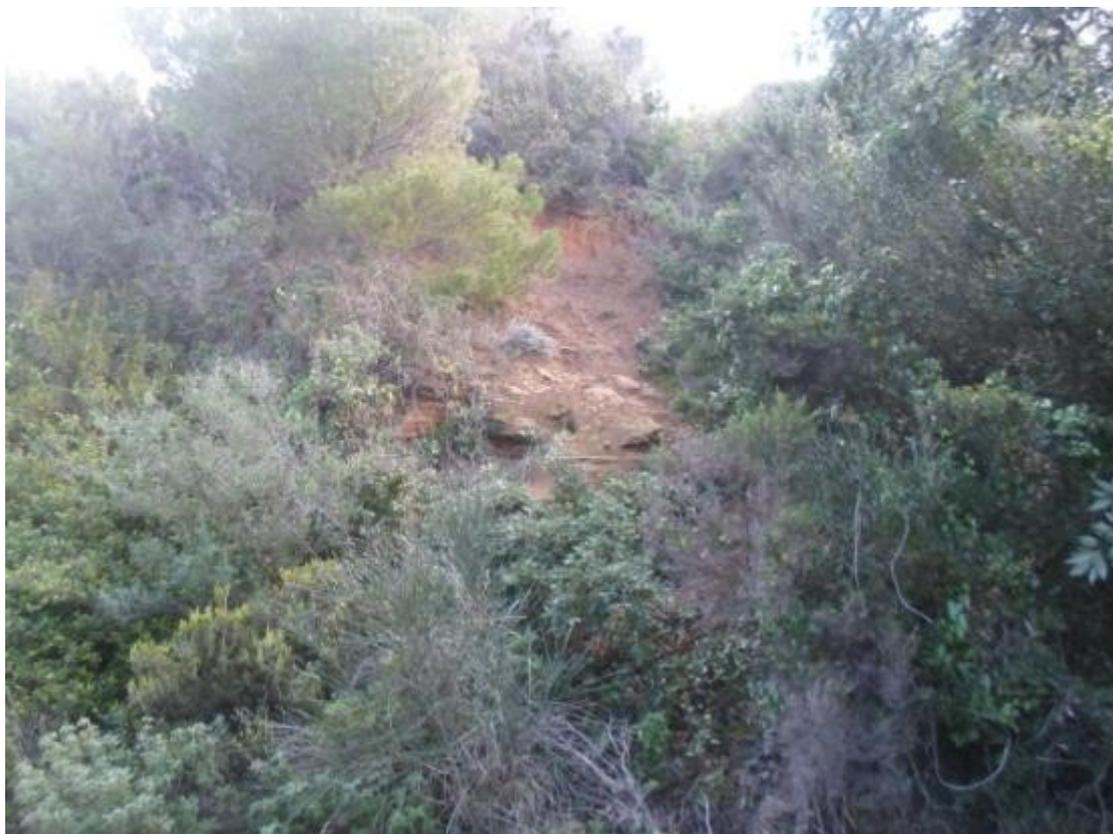
SETTORE 82 - FOSSO DEI CIPRESSETTI (05-01-2018)

Sopra e sotto: erosione recente della parete sx della zona del Fosso dei Cipressetti vicino alla ferrovia

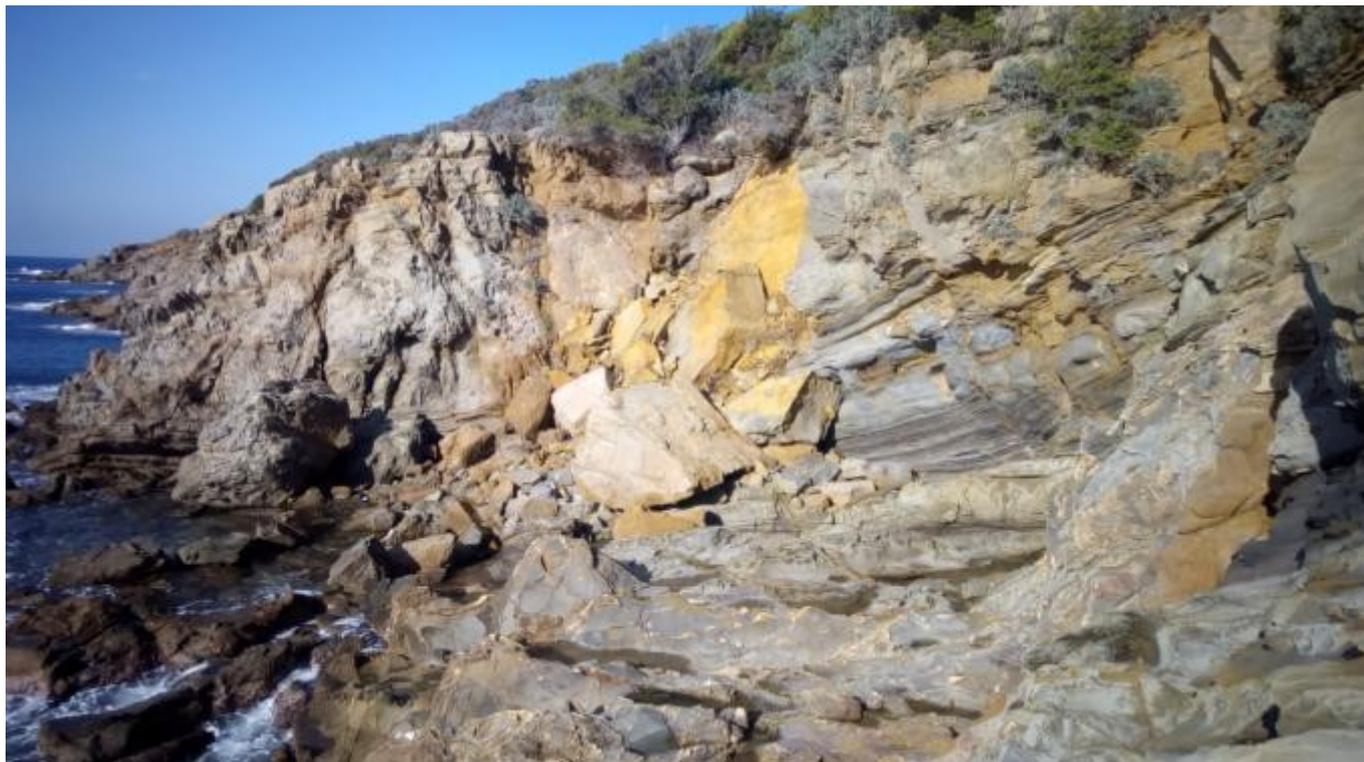
SETTORE 83 - PUNTA COMBARA (12-01-2018)

Sopra: crolli recenti sulla falesia di Punta Combara

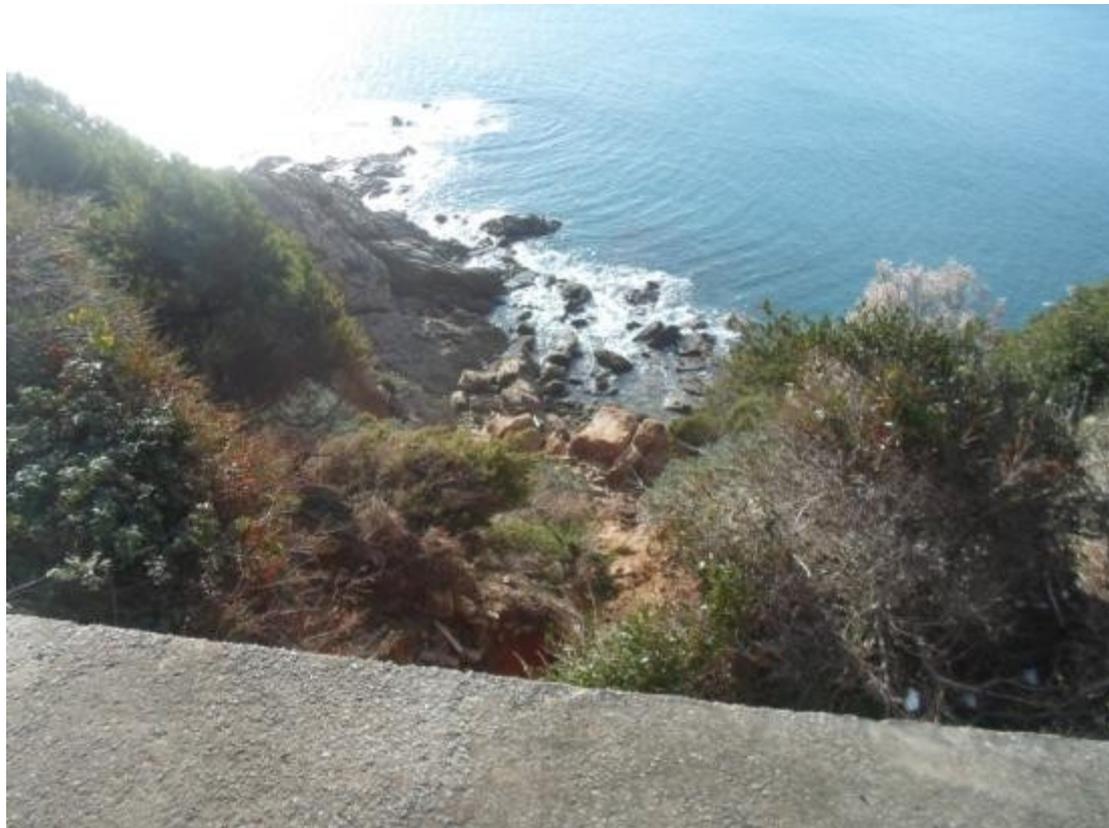
Sotto: zona in arretramento di falesia lungo la SS Aurelia (frana di crollo in carta geomorfologica)

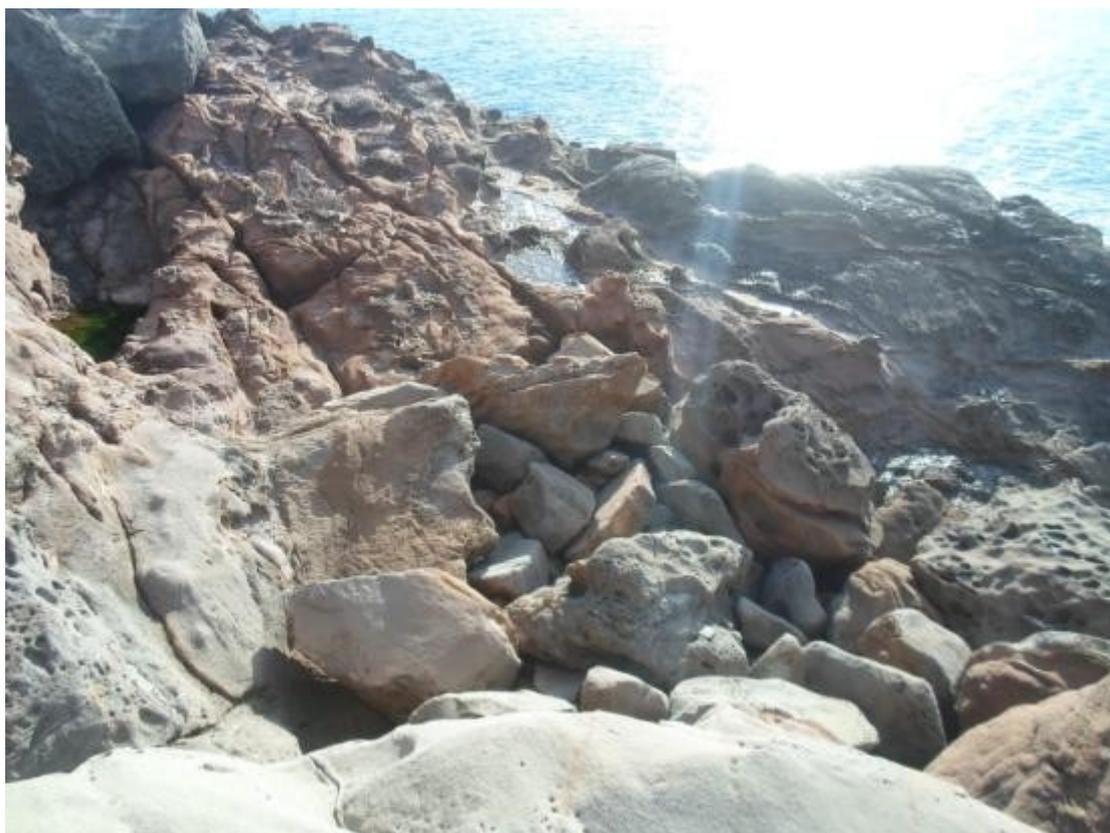
Sopra: fenomeni di crollo poco nella zona del Sassoscritto

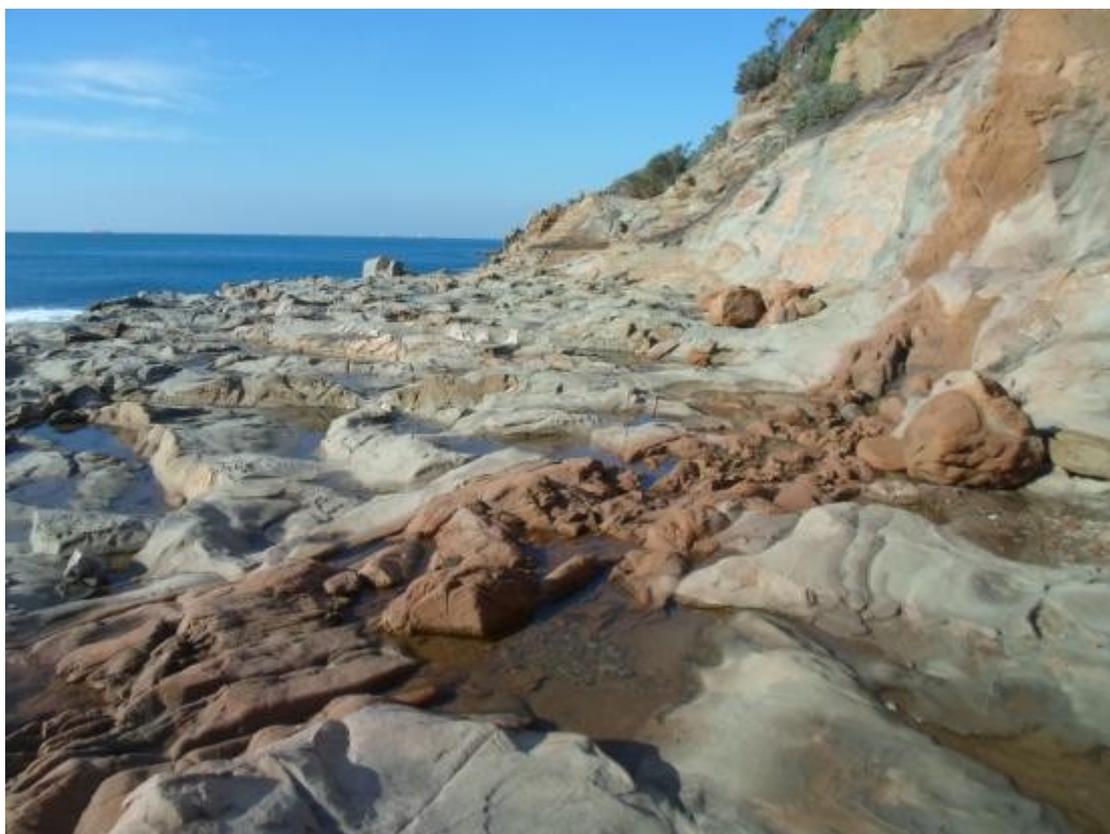
Sotto: zona di pianacce legata a pregressa cava di arenaria. Presenza di crolli sporadici di grossi blocchi

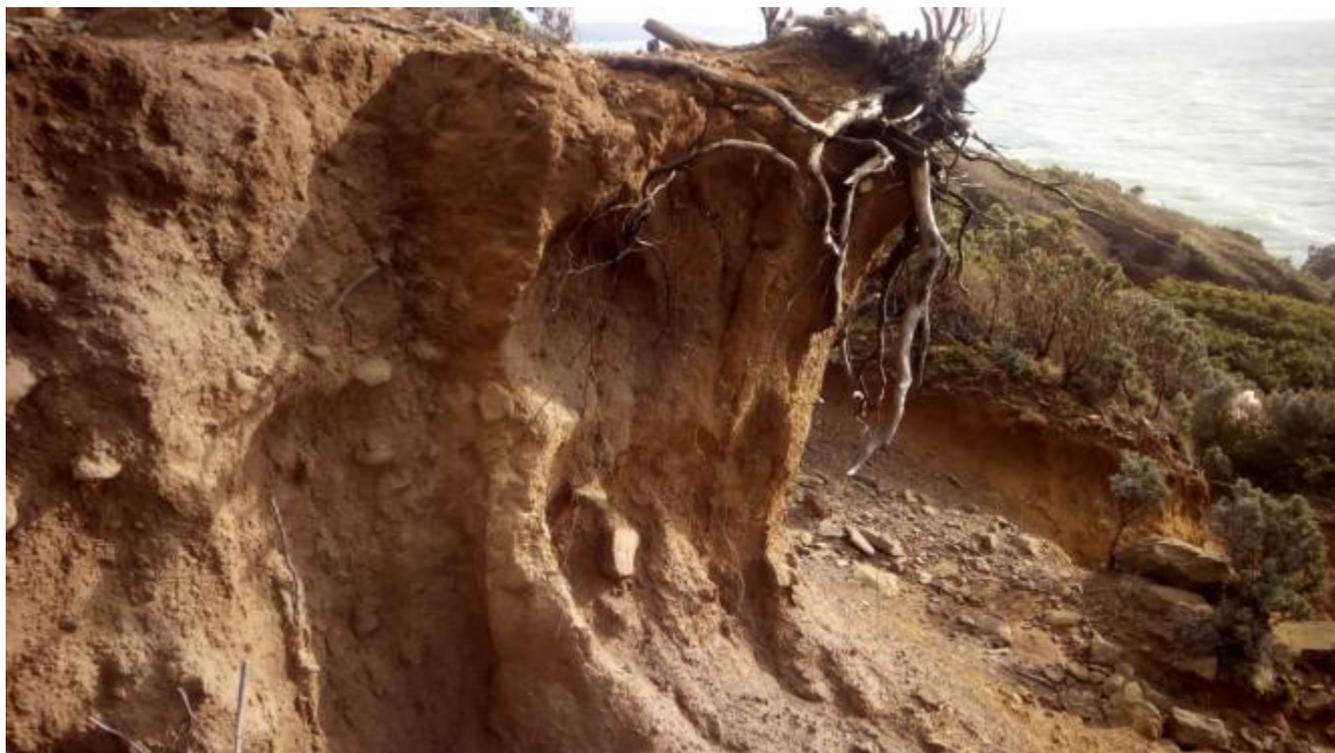
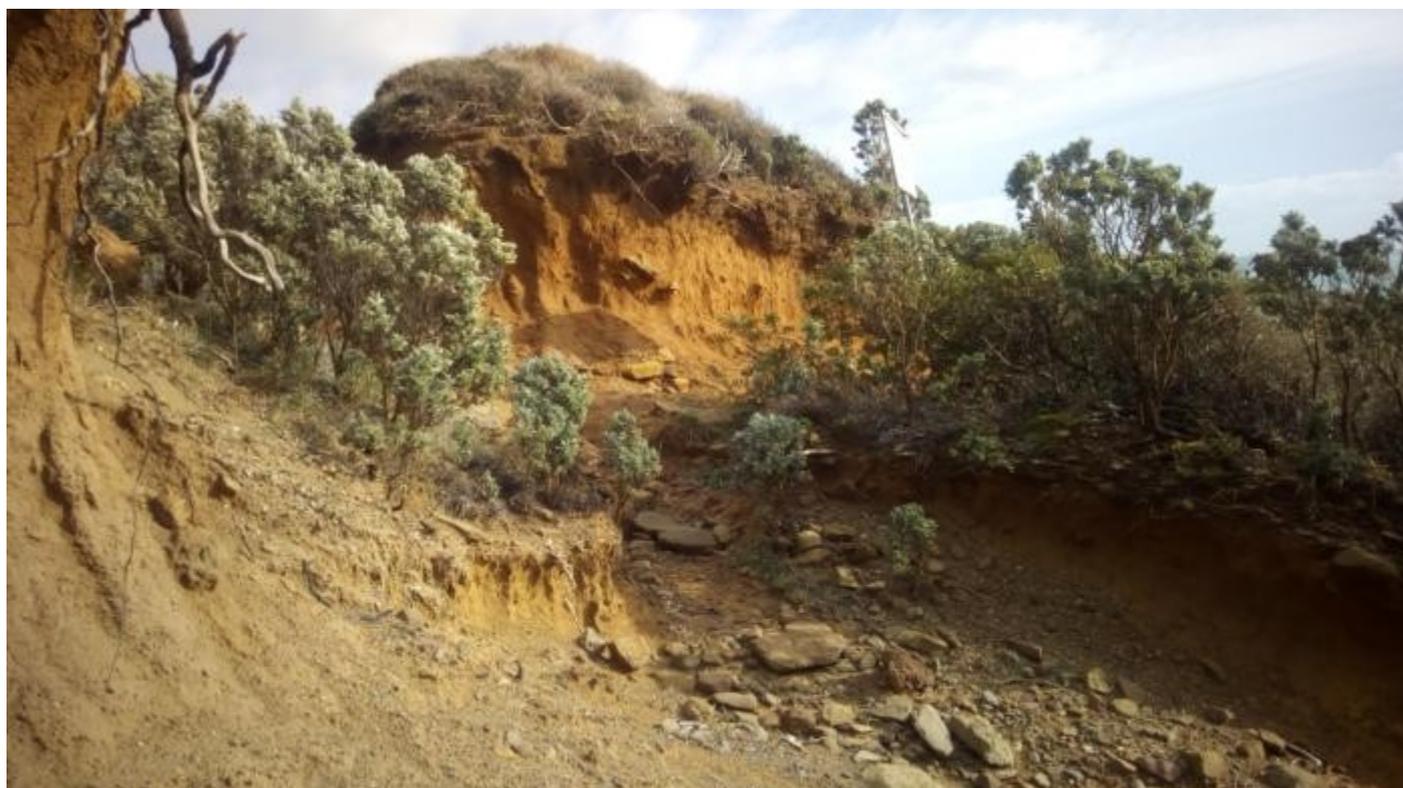
SETTORE 84 - COSTA SASSOSCRITTO/ROMITO (19-01-2018)

Sopra e sotto: erosione accelerata delle coperture sabbioso/detritiche delle arenarie
lungo i vialetti di discesa agli scogli

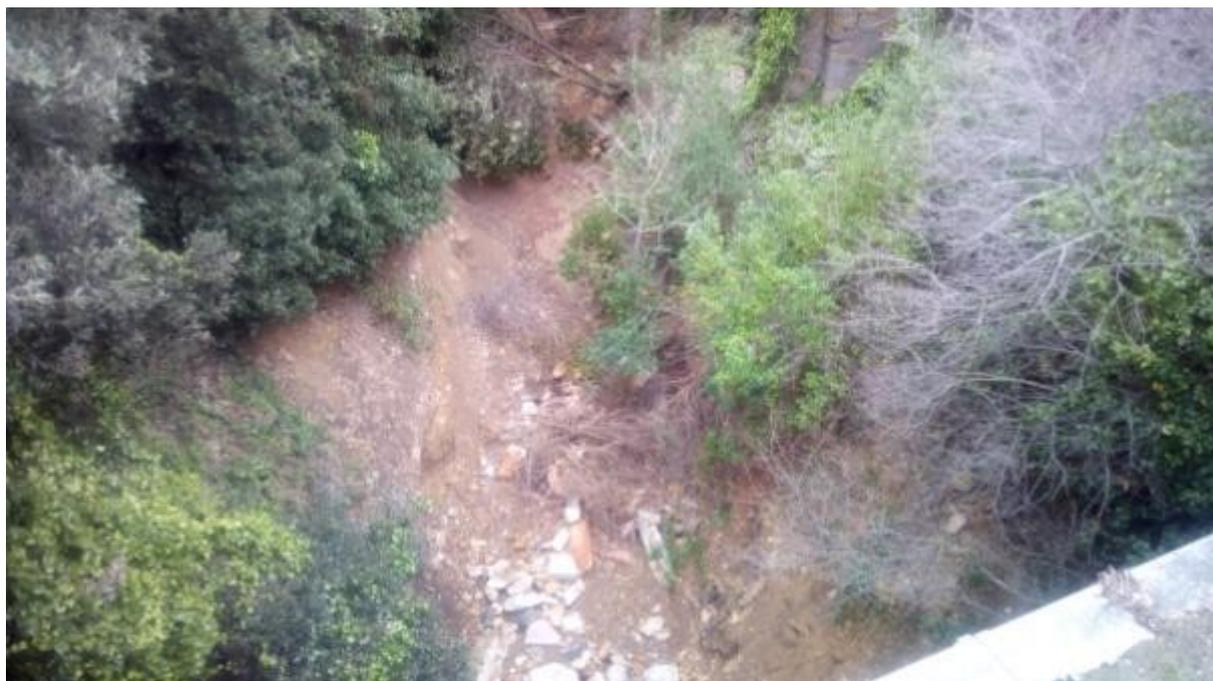
SETTORE 85 - ZONA STRADALE SASSOSCRITTO-CALA DEL LEONE (19-01-2018)

Sopra: materiali grossolani trascinati dalle acque nel tratto a monte del fosso che sottopassa la SS Aurelia all'altezza del vialetto di accesso a Cala del Leone

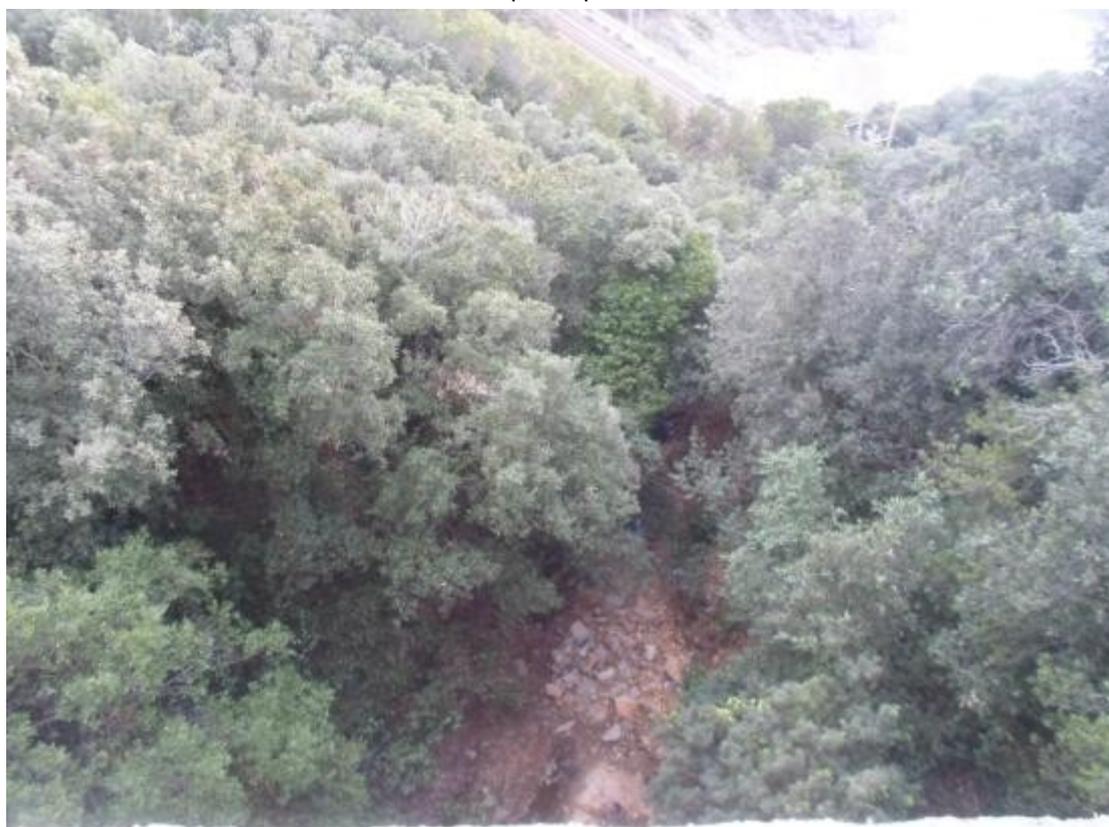
Sotto: stesso fosso ripreso lato valle strada, con analogo presenza di materiali grossolani depositati dalla forza delle acque di piena

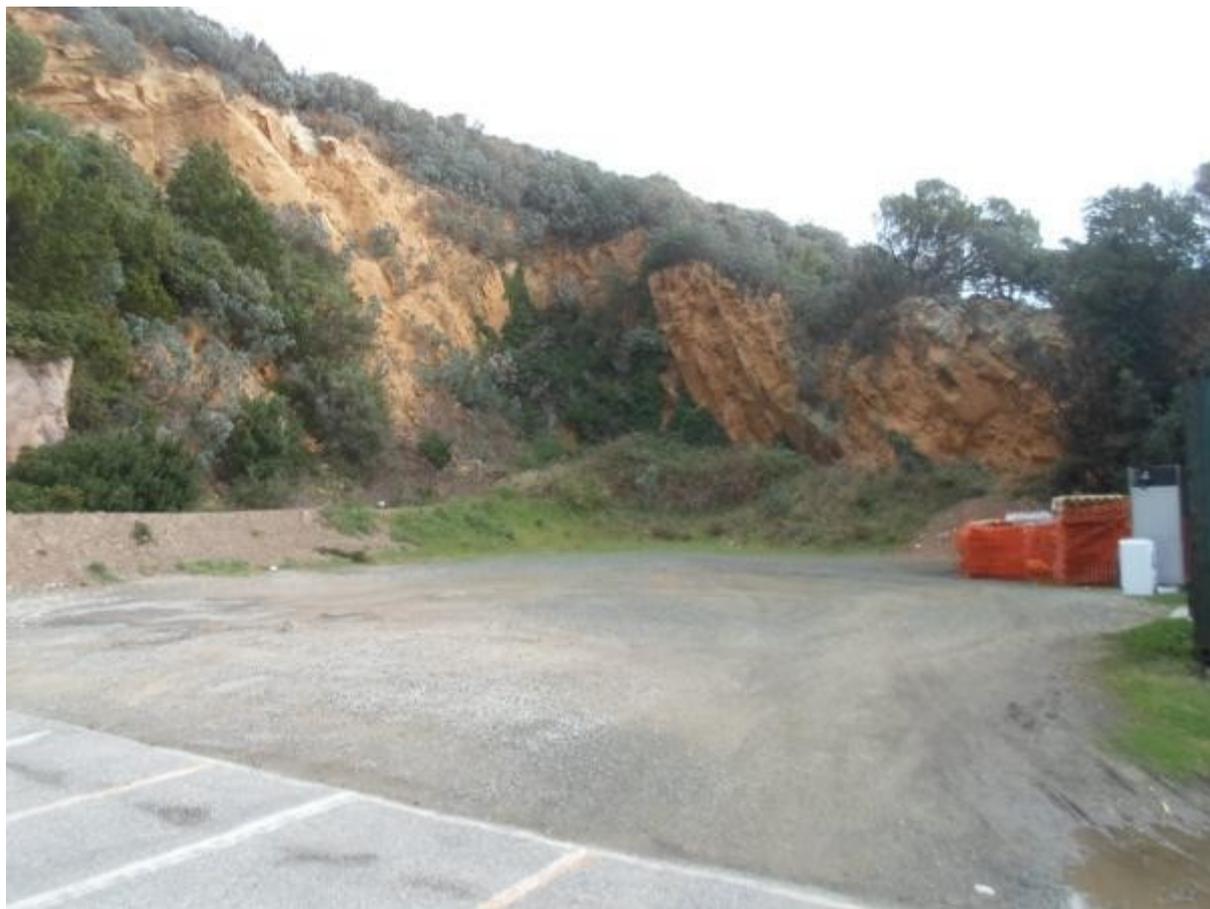
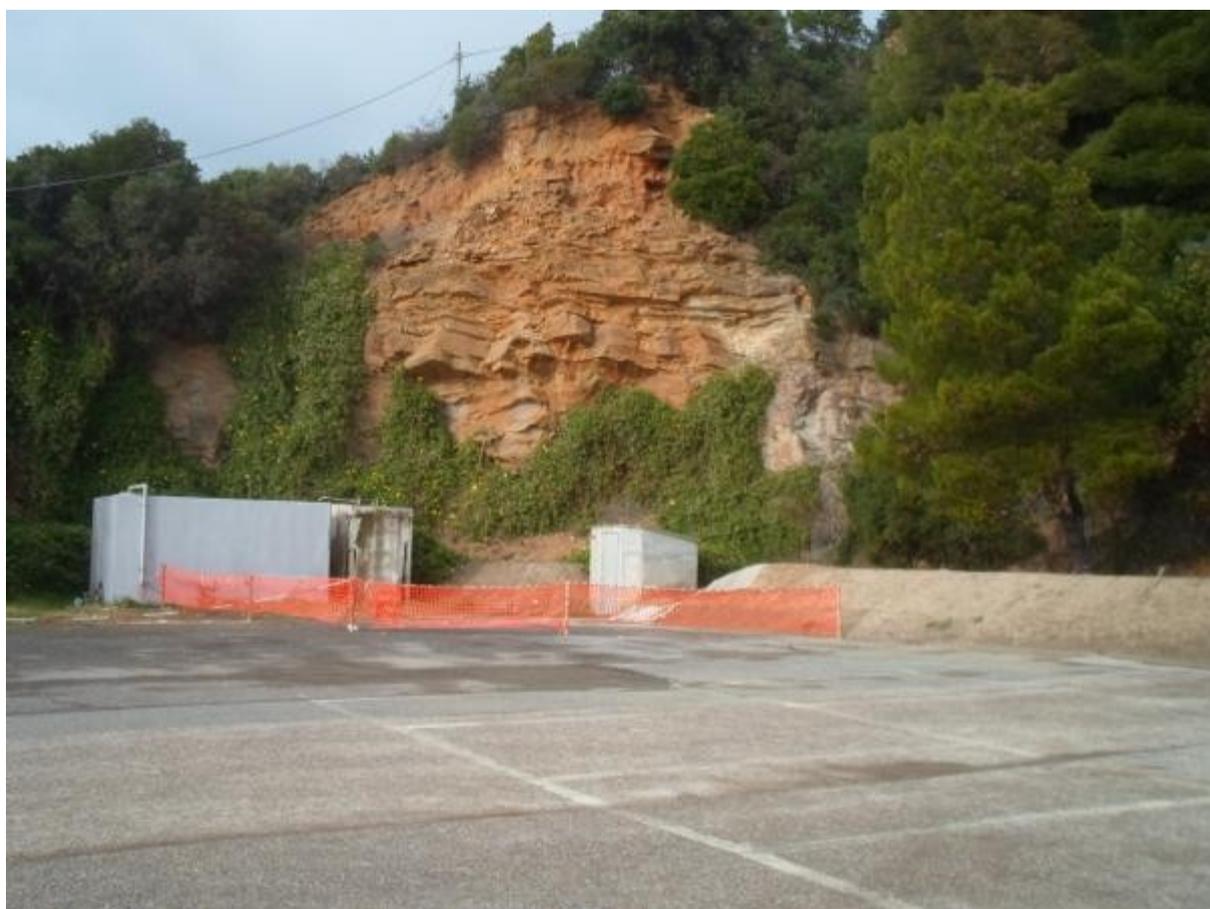
Sopra e sotto: la cava dismessa (ora parcheggio) all'altezza del ristorante il Sassoscritto.
Fenomeni di crollo presenti ma contenuti: realizzato un arginello per mantenere distanza di sicurezza dalla parete

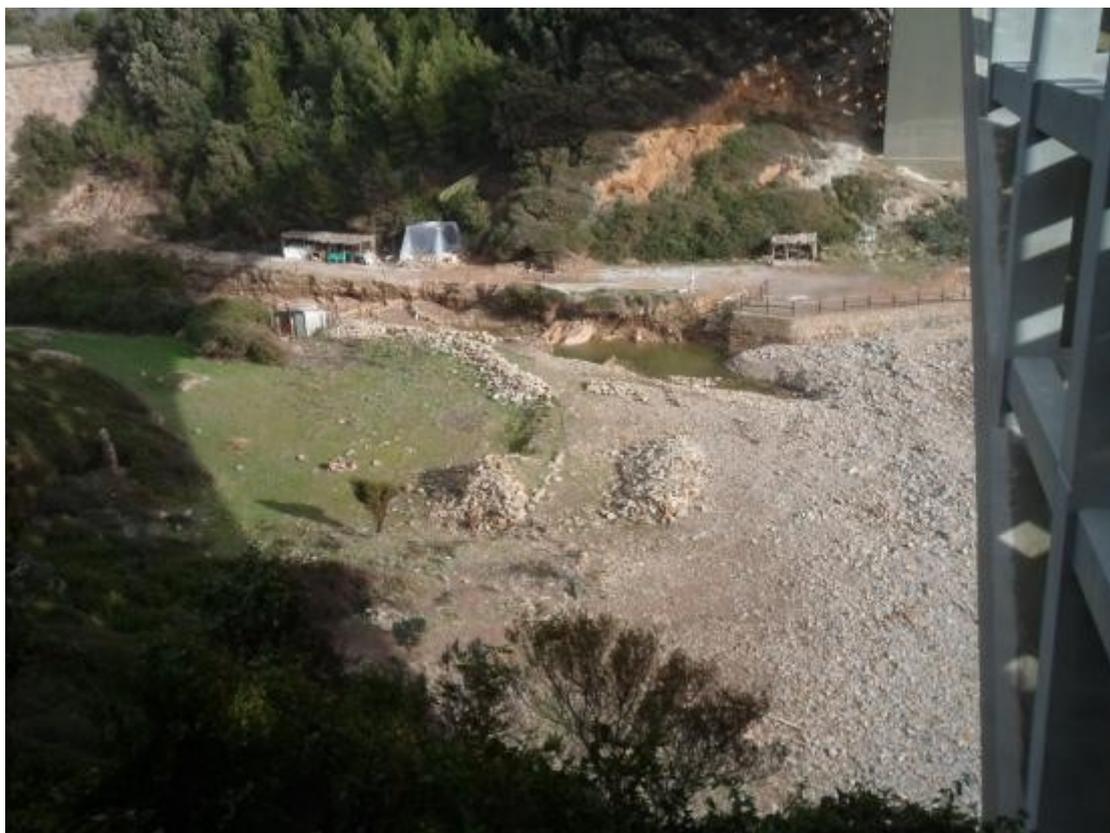
Sotto: panoramica spiaggia da vialetto discesa. In evidenza i cumuli di ciottoli e l'erosione della sponda sx del botro prima dell'ostruzione del medesimo con scorrimento in subalveo

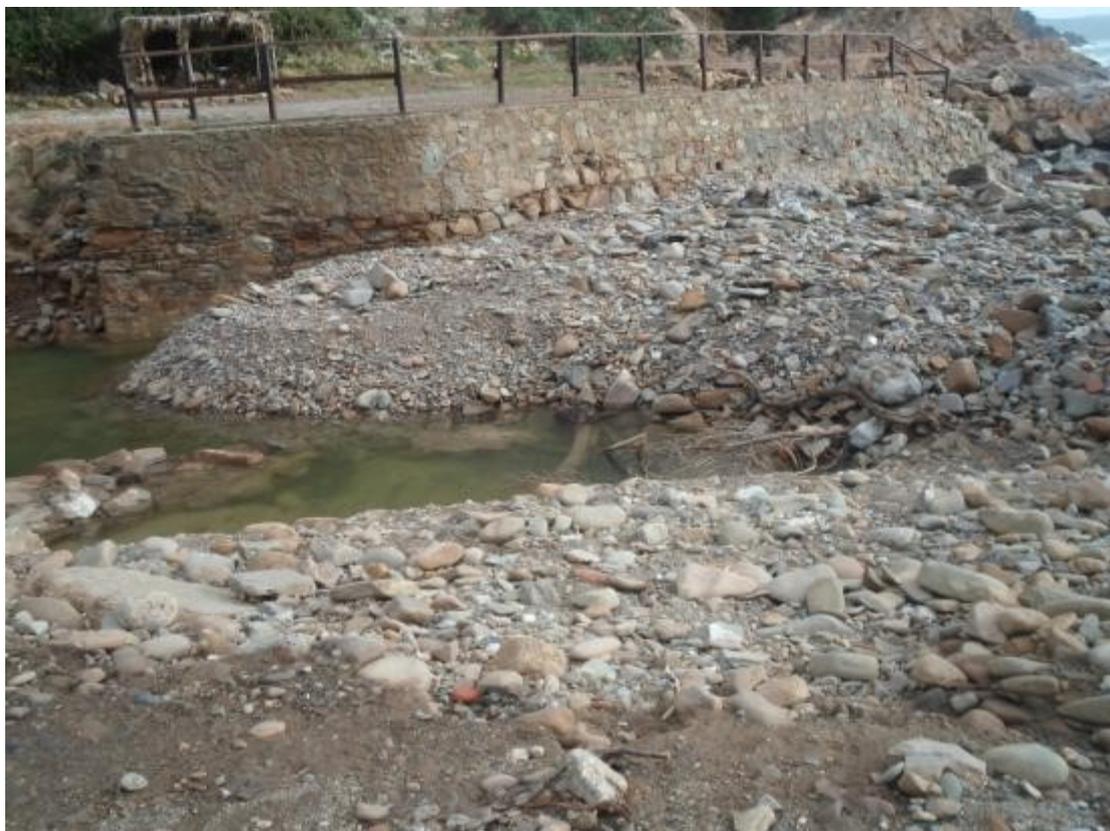
Sotto: cumuli di ciottoli depositati nella foce del fosso, attualmente ostruita

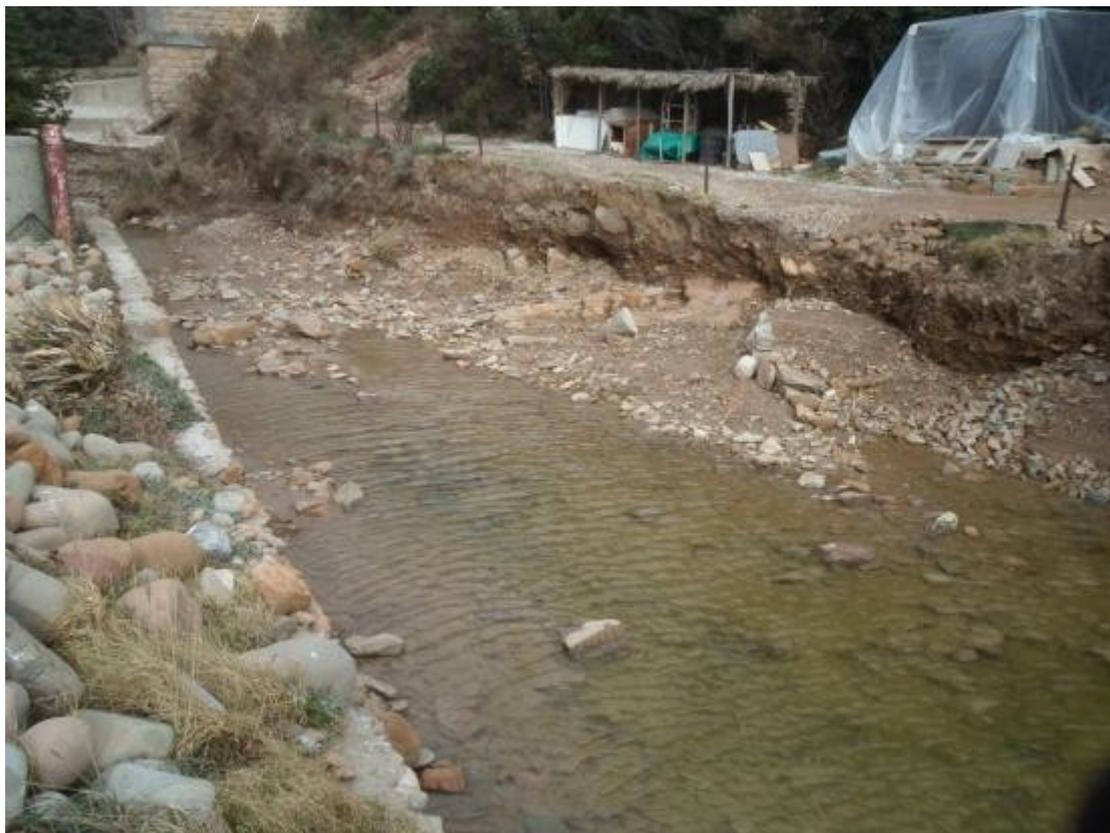
Sopra: erosione accelerata della sponda sx del fosso con distacco dei materiali in alveo

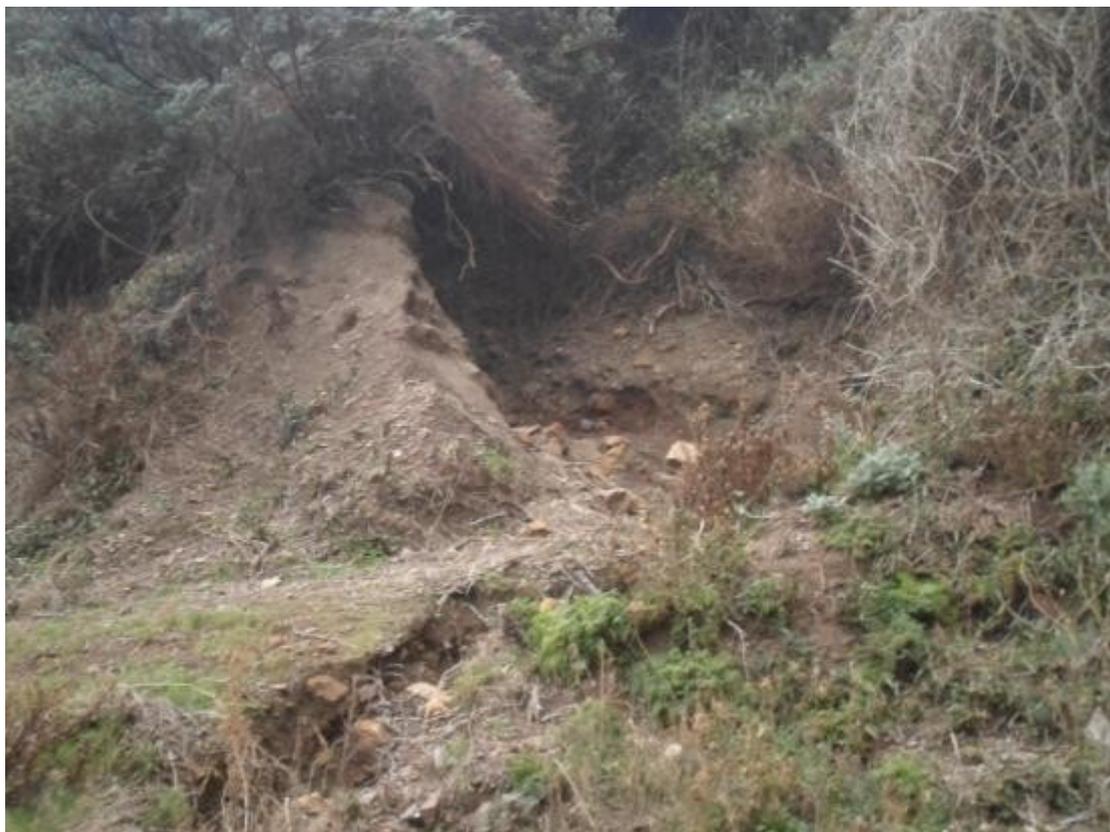
Sotto: Nicchia di frana nel settore interno Nord della vallata che ospita la spiaggia, allo sbocco di un fossetto drenante delle acque di ruscellamento

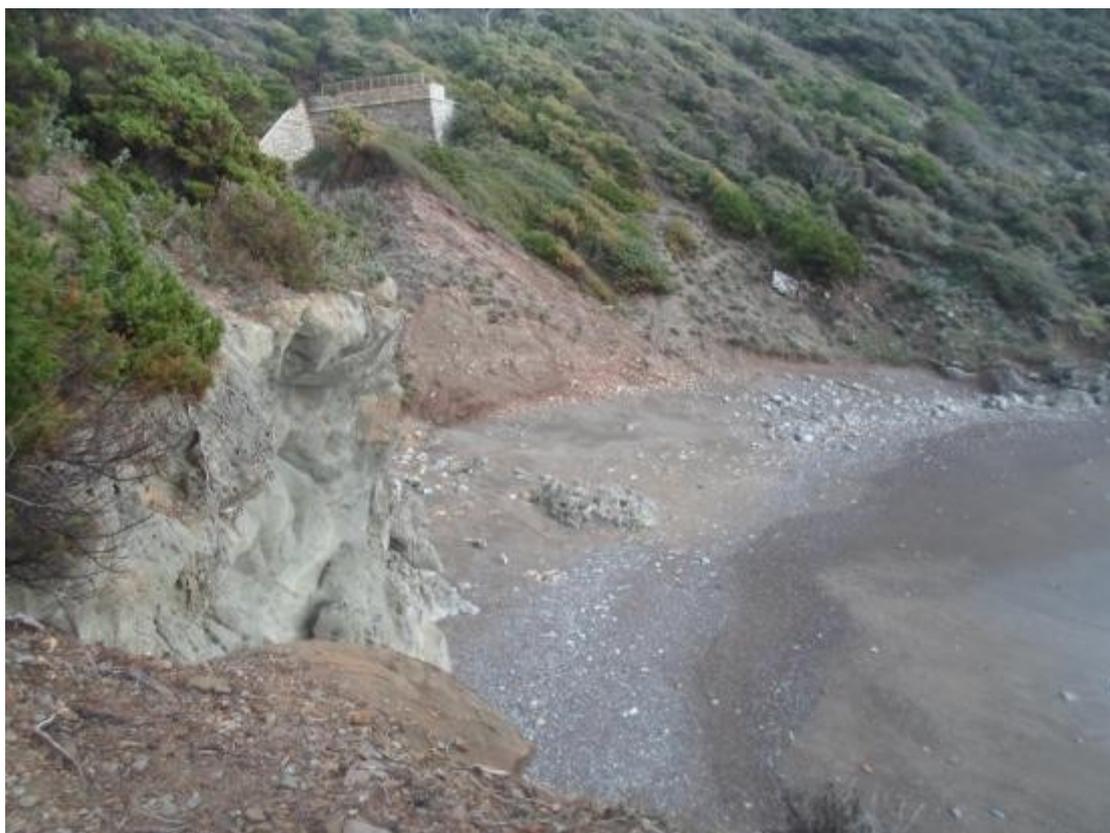
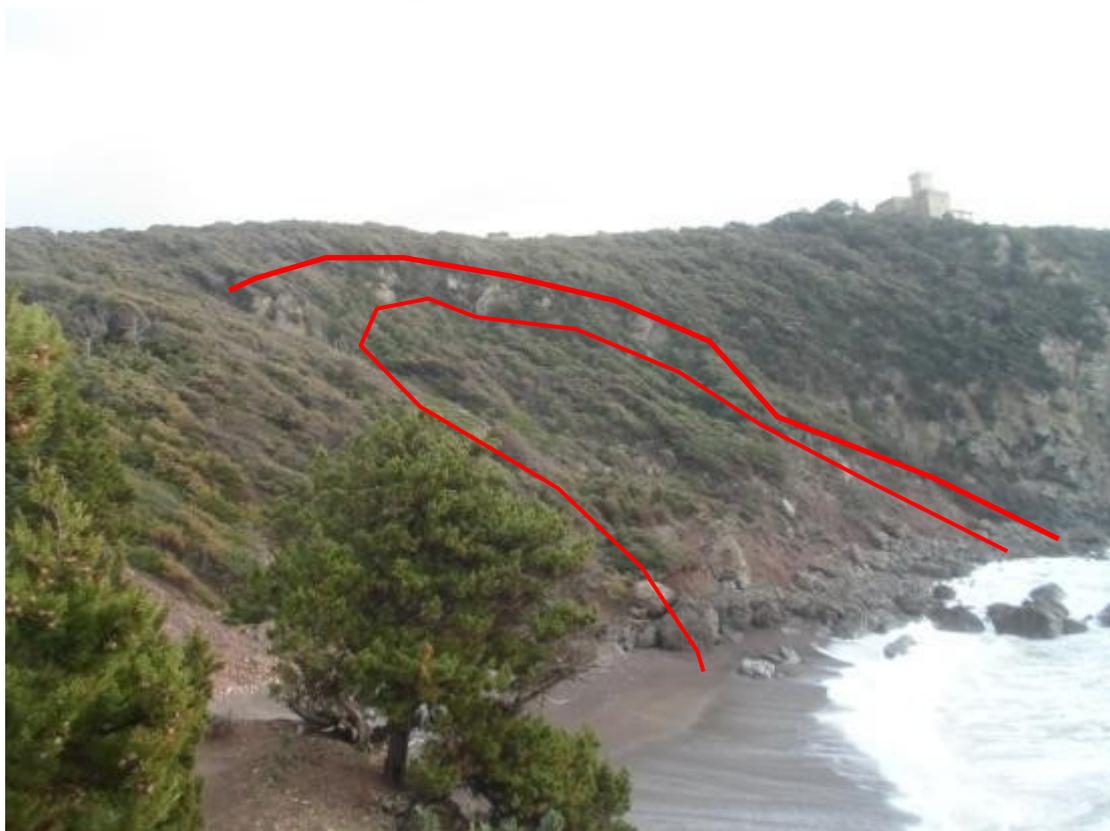
SETTORE 87 - CALA DEL LEONE (19-01-2018)

Sopra: la spiaggia vista dall'alto e, sotto, i corpi franosi adiacenti alla spiaggia lato Sud, con probabile presenza di una paleofrana di grosse dimensioni (crollo/scivolamento) che ha dapprima interessato gran parte del versante per poi essere rimaneggiata in due/tre corpi franosi più piccoli

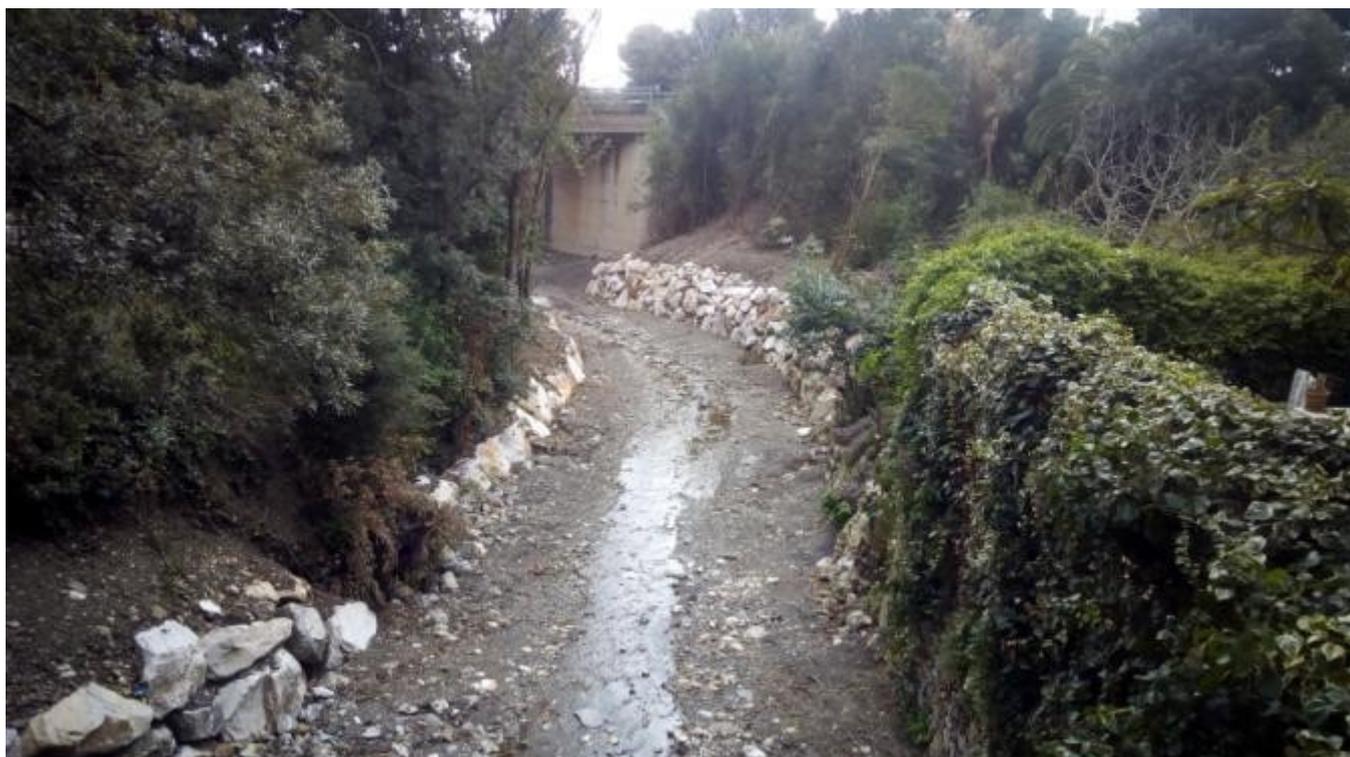
SETTORE 88 - BOTRO DI QUERCIANELLA (19-01-2018)

Sopra: Il Botro di Quercianella nel tratto fra Via del Littorale e la SS Aurelia, dopo i lavori di ripulitura dai materiali dell'alluvione di settembre e consolidamento argini alveo con blocchi da scogliera sia in sx che in dx.
