Comune di Livorno
PIANO STRUTTURALE 2

Oggetto: **QUADRO CONOSCITIVO GEOLOGICO**

Titolo: **APPROFONDIMENTO DI INDAGINE A SEGUITO EVENTI ALLUVIONALI
SETTEMBRE 2017**

**AGGIORNAMENTO INDAGINI GEOLOGICO-TECNICHE
A SEGUITO EVENTO ALLUVIONALE DEL 09-10 SETTEMBRE 2017**

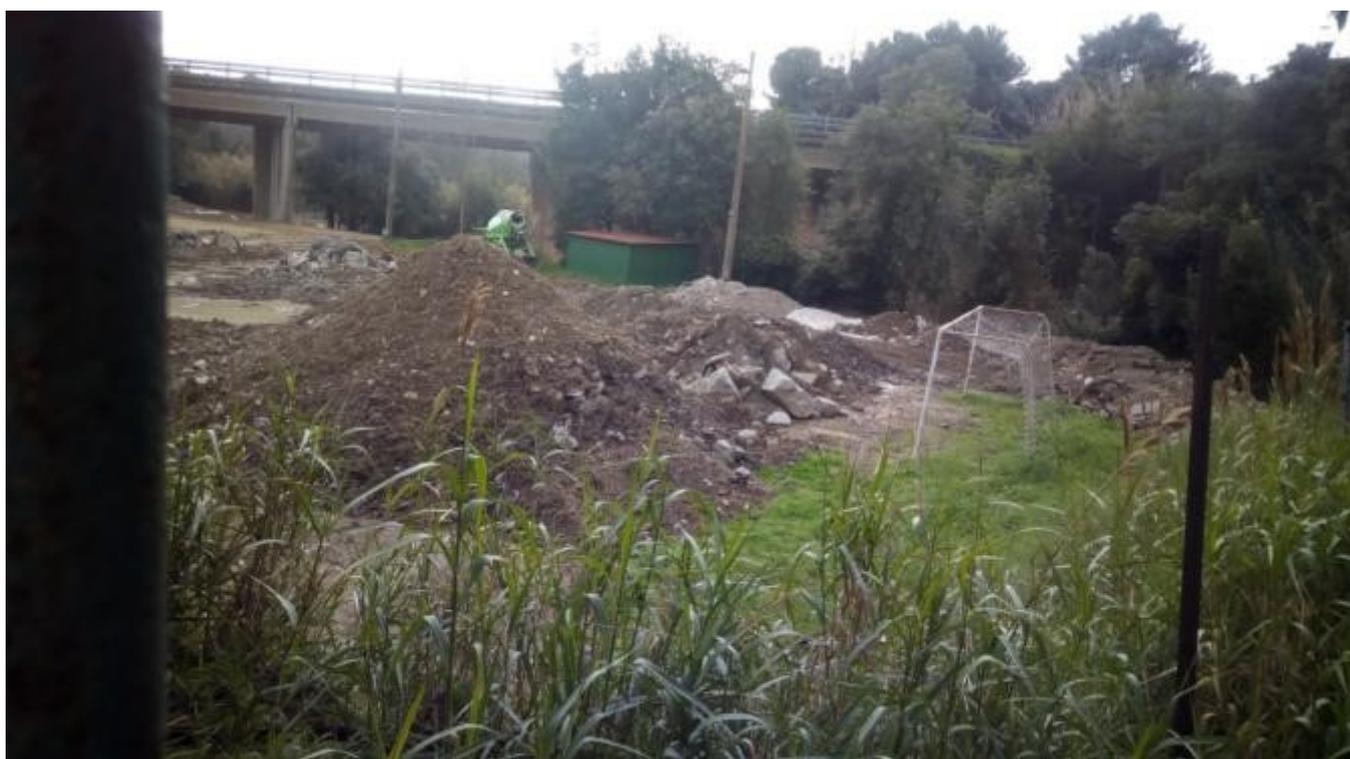
Sotto: la grande quantità di materiali rimossi dall'alveo dopo l'alluvione ed accumulati in area adiacente

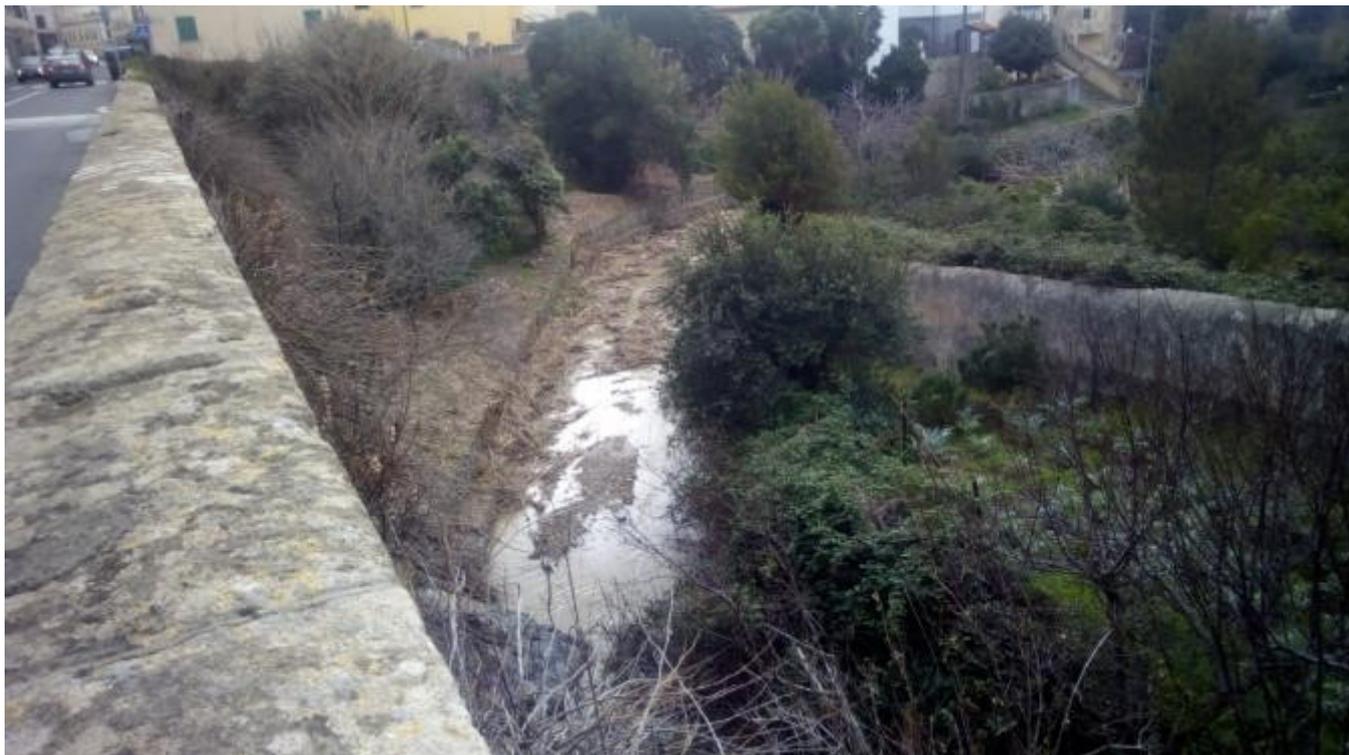
SETTORE 89 - FOSSO BANDITELLA - ANTIGNANO (19-01-2018)

Sopra. Il Rio subito a valle di Via Mondolfi. Un tratto del muro in dx idrografica è crollato più a valle dell'area inquadrata

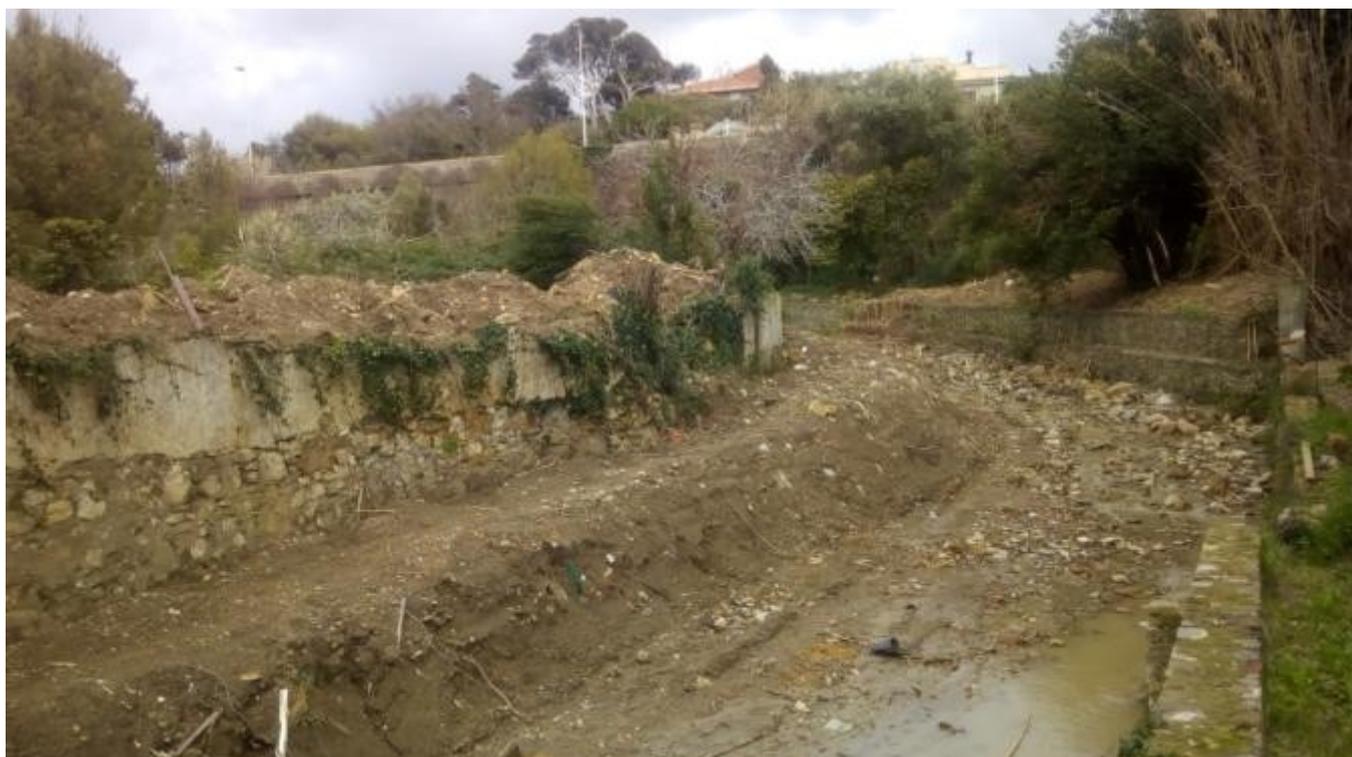
Sotto: foto verso monte ripresa da quota alveo. Si notano i grossi depositi di materiali trascinati dalla piena e i gabbioni in sx che hanno resistito alla forza delle acque. In dx idrografico il muro in parte crollato e una arginatura con materiali terrigeni e ciottoli.

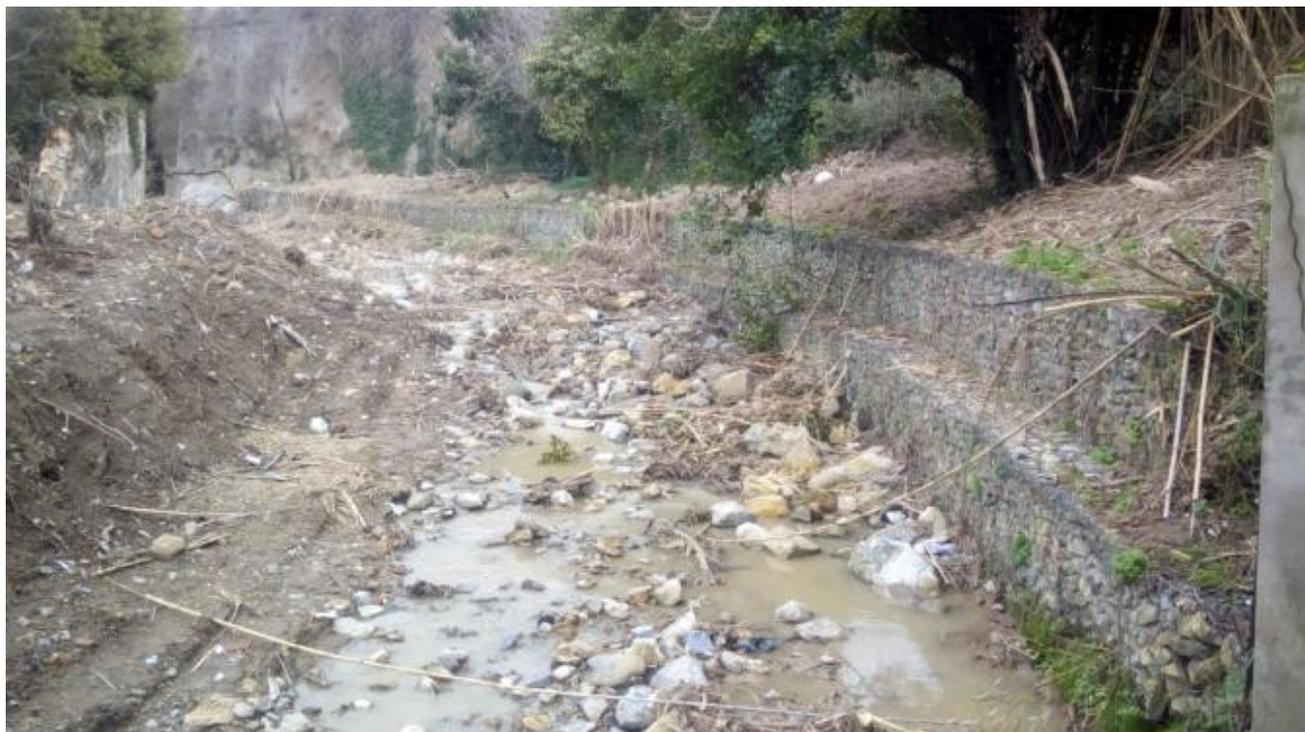
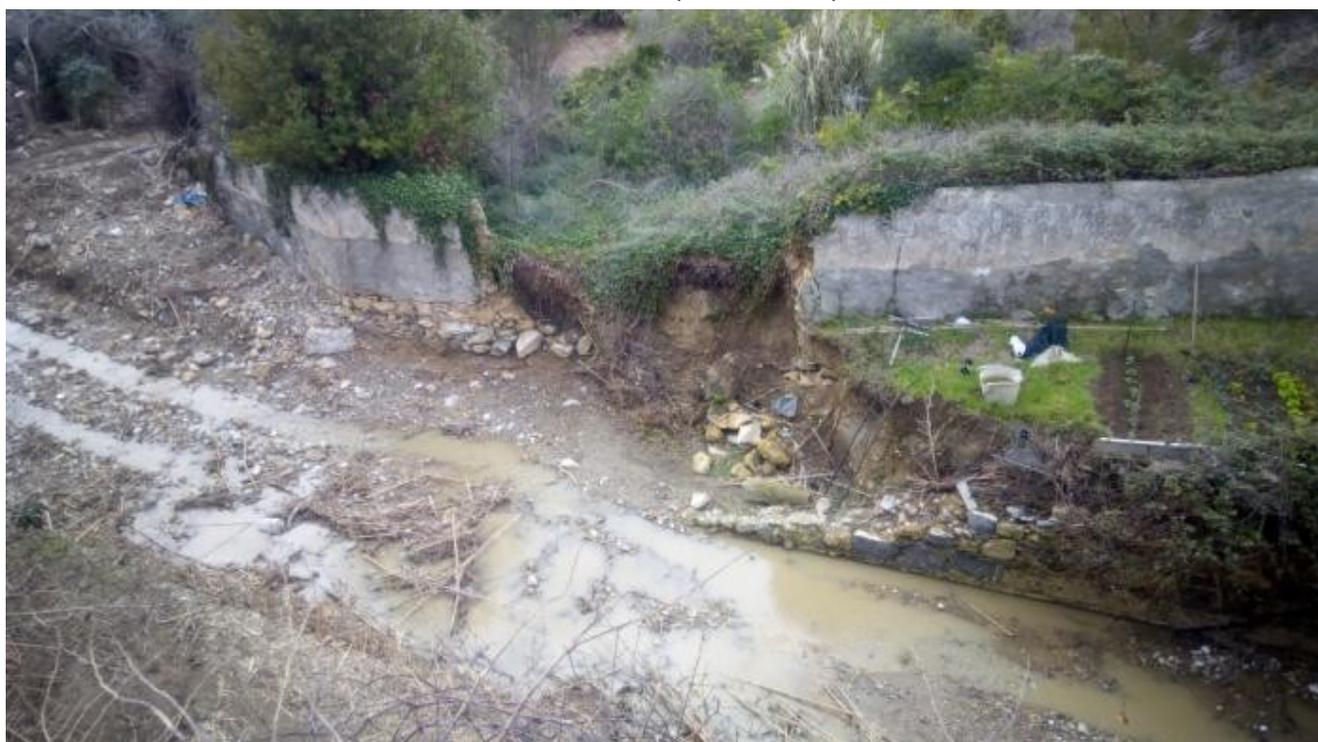
Sopra: immagine ravvicinata verso monte dei materiali accumulati dalla piena poco a valle del sottopasso stradale
Sotto: il tratto di muro in dx idrografica crollato (foto da Via Mondolfi verso mare) insieme a una parte del terrapieno sovrastante ove sono presenti orti privati.

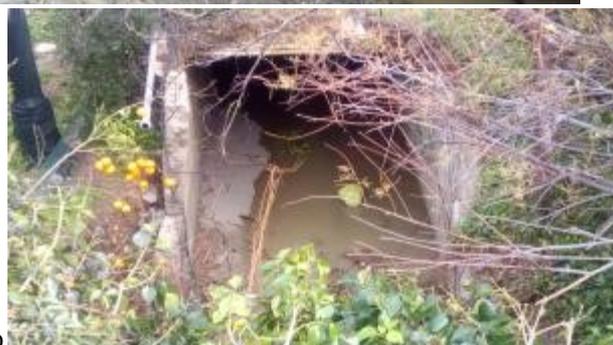
a dx: condotto tombato del Rio a monte di Viale di Antignano
