Comune di Livorno  
Dipartimento Lavori Pubblici  
e Assetto del Territorio

Autorità di Sistema Portuale  
del Mar Tirreno Settentrionale  
Porti di Livorno - Piombino - Portoferraio - Rio Marina - Cavo - Capraia

# CITTA' DI LIVORNO IL SISTEMA DEI FOSSI

*Atlante degli accessi agli  
specchi acquei*

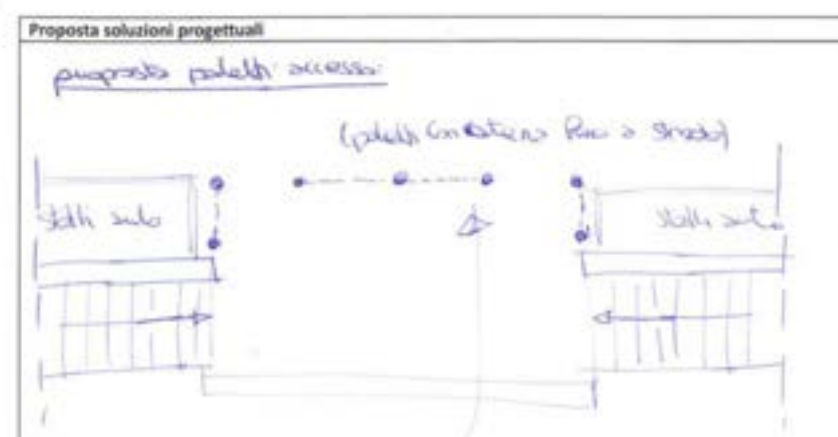
- INSTALLAZIONE DI PALETTI DISSUASORI CON CATENA SU ACCESSI: A seguito dei sopralluoghi effettuati sull'intero sistema dei fossi è stata evidenziata una generale tendenza alla sosta delle auto e dei mezzi a due ruote in prossimità degli accessi rendendo difficoltosa la fruizione dell'accesso stesso inoltre avendo constatato la tendenza al parcheggio dei mezzi a due ruote quali motocicli e velocipedi sugli scalandroni stessi attraverso il passaggio dagli accessi a livello strada, si suggerisce di dotare tutti gli accessi degli scalandroni di paletti dissuasori con catena lasciando il solo passaggio ai pedoni e talvolta ove necessario arretrare l'installazione dei paletti con catena fino al livello della linea degli stalli in modo da contrastare maggiormente la sosta sull'accesso.

Esempio proposta installazione paletti dissuasori con catena per impedire la sosta delle auto in prossimità dell'accesso

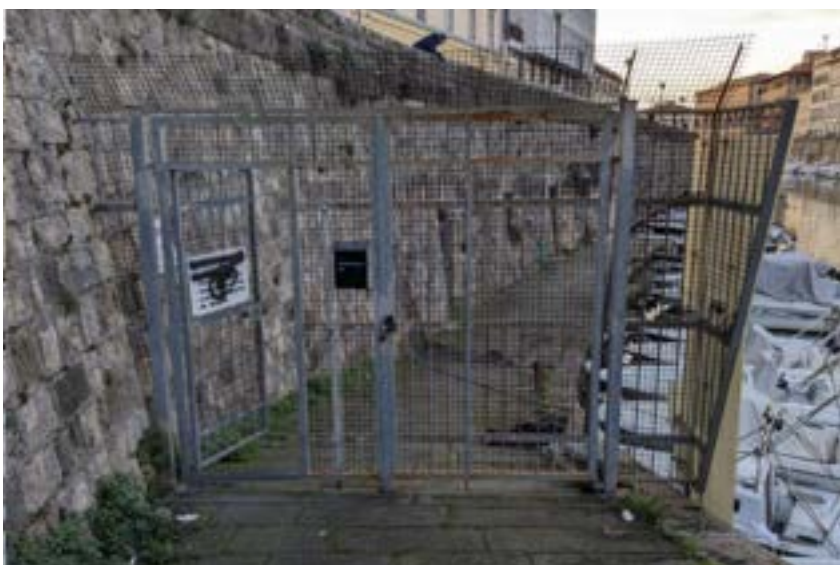
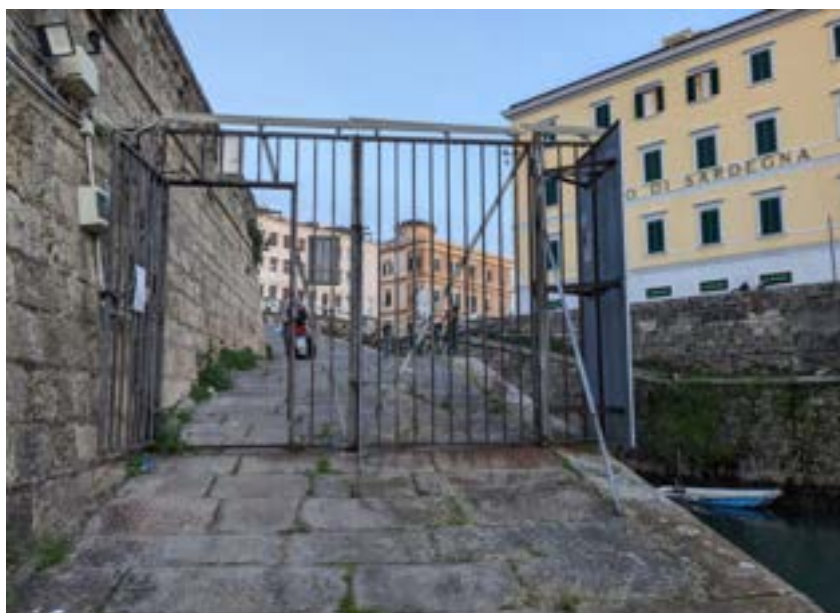
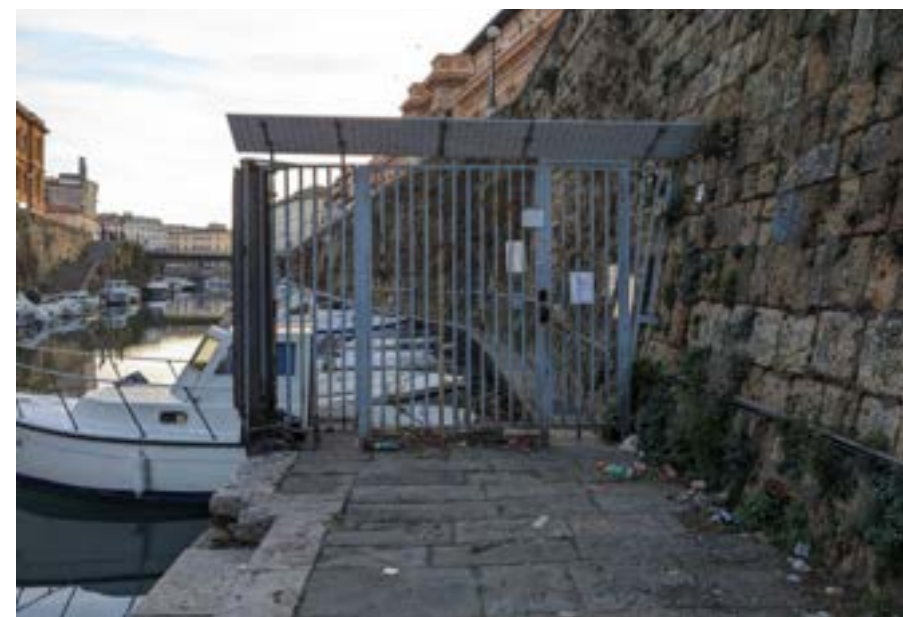
*Esempio cancello installato su scalandrone*

Tale tipologia di cancello rappresenta chiaramente un elemento di forte contrasto architettonico rispetto al contesto storico dell'opera in cui è inserito, andando a costituire una superfetazione che risulta necessario rimuovere o sostituire con elementi tipologici adeguati.

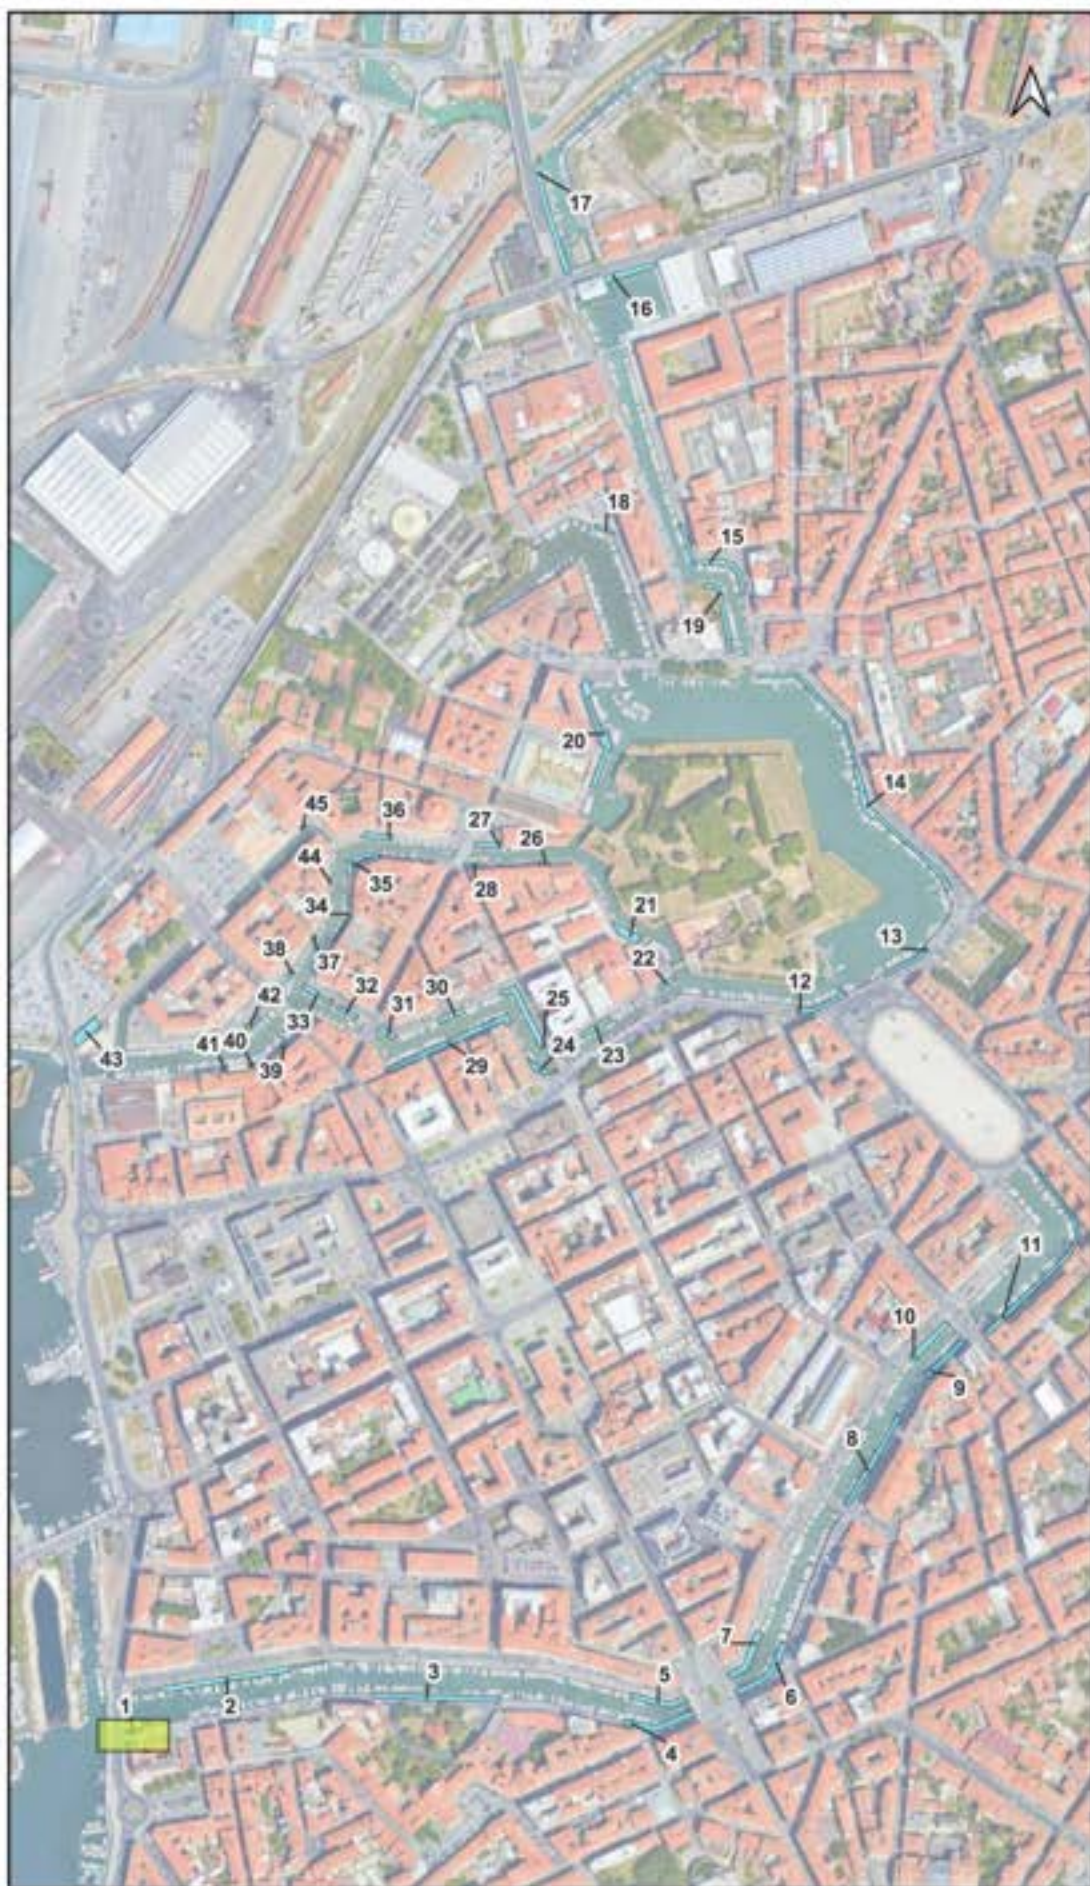
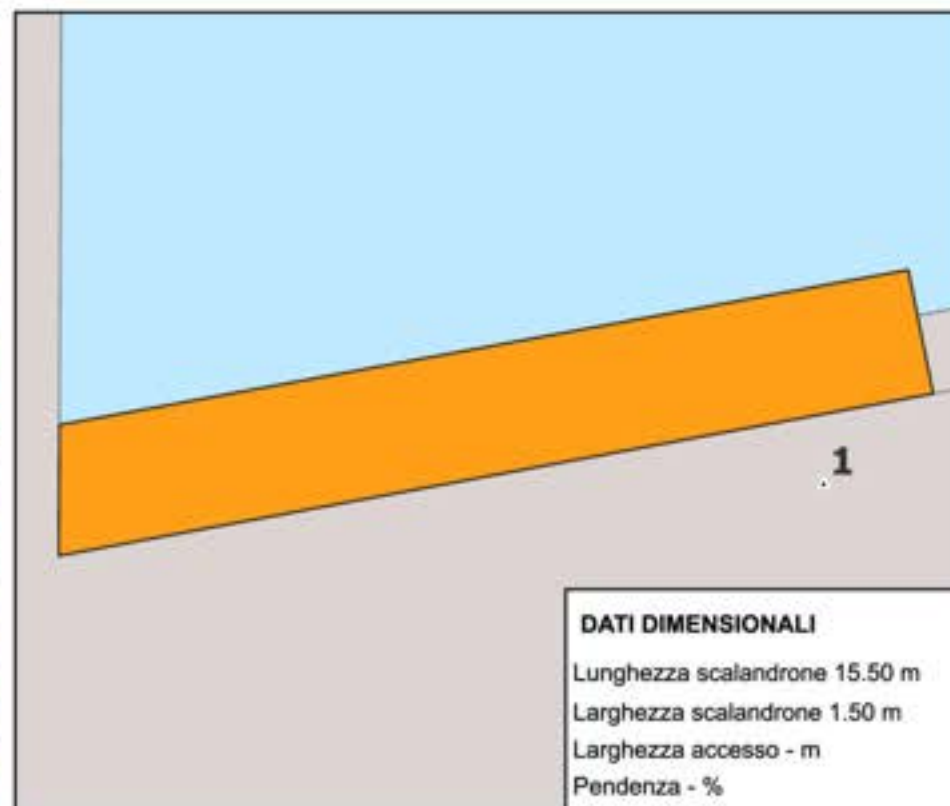
## SCHEDA DI RILIEVO DELL'ACCESSO n. 1 Scali Manzoni/Via Cialdini

- ☐ Segnalazione atti dolosi
- ☐ Problematiche di ordine pubblico
- ☐ Lesioni su parti di scaladrone
- ☐ Cedimento strutturale di porzione stradale in prossimità dell'accesso

- ☒ Pulizia e rimozione vegetazione
- ☒ Installazione contenitori "tipo" per stoccaggio materiale
- ☒ Implementazione illuminazione
- ☒ Installazione cestini per raccolta rifiuti
- ☐ Installazione/implementazione parapetti
- ☐ Installazione paletti dissuasori
- ☐ Installazione catene su paletti dissuasori
- ☐ Sostituzione delle superfetazioni con elementi "tipo"
- ☐ Installazione nuovo cancello
- ☐ Sostituzione cancello con elemento "tipo"
- ☐ Installazione telecamere
- ☐ Ripristino paramenti murari e pavimentazioni ammalorate
- ☒ Altro:
  - Sostituzione ringhiera scale con parapetto "tipo"
  - Valutare apertura su parapetto per accesso

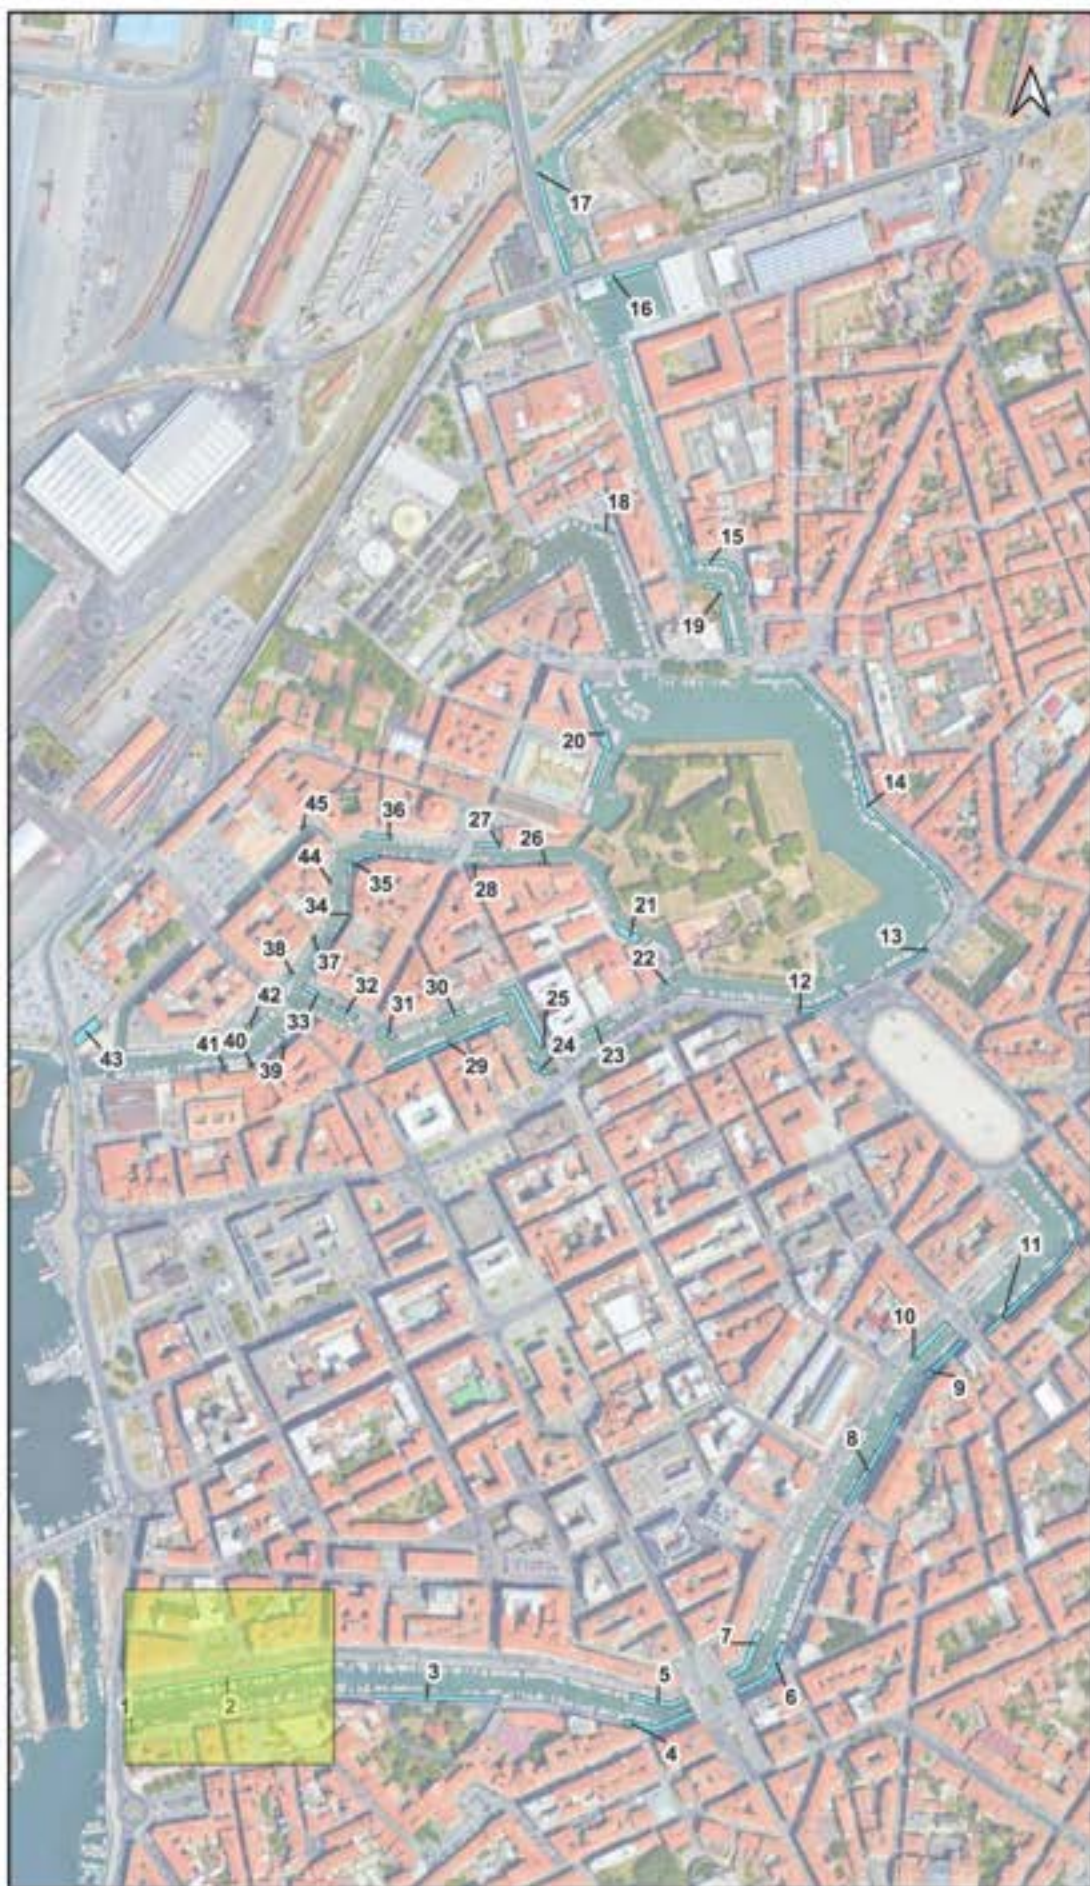
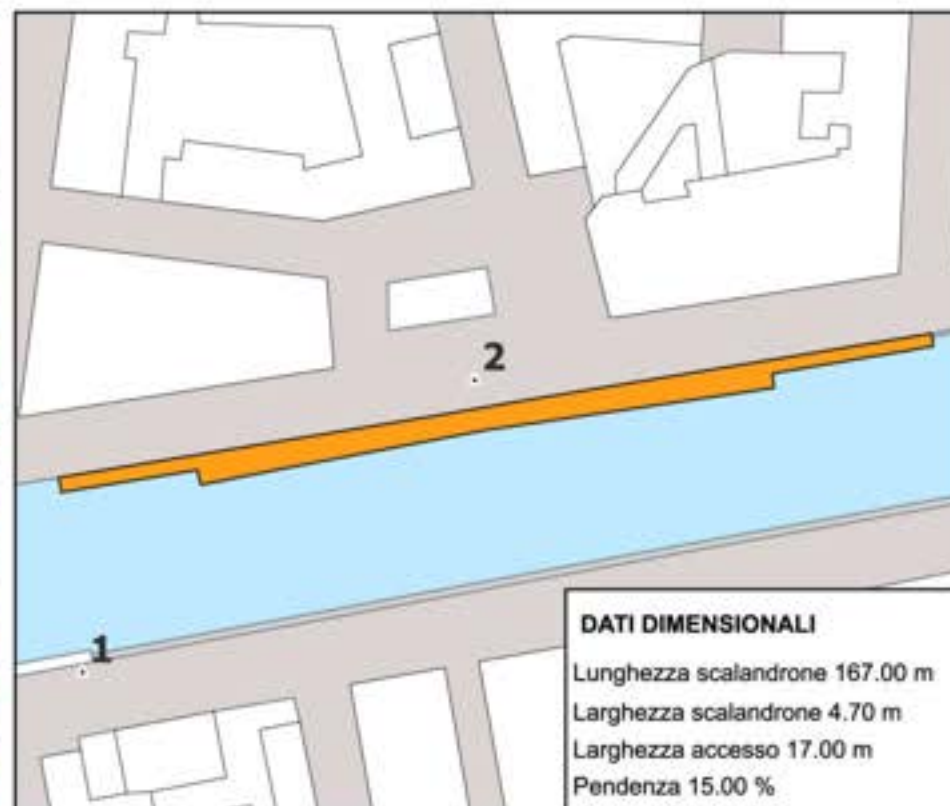
## SCHEDA DI RILIEVO DELL'ACCESSO n. 2 Scali D'Azeglio/ L. go Fratelli Rosselli

- ☐ Segnalazione atti dolosi
- ☐ Problematiche di ordine pubblico
- ☐ Lesioni su parti di scaladrone
- ☐ Cedimento strutturale di porzione stradale in prossimità dell'accesso

- ☒ Pulizia e rimozione vegetazione
- ☐ Installazione contenitori "tipo" per stoccaggio materiale
- ☐ Implementazione illuminazione
- ☒ Installazione cestini per raccolta rifiuti
- ☒ Installazione/implementazione parapetti
- ☐ Installazione paletti dissuasori
- ☒ Installazione catene su paletti dissuasori
- ☒ Sostituzione delle superfetazioni con elementi "tipo"
- ☐ Installazione nuovo cancello
- ☒ Sostituzione cancello con elemento "tipo"
- ☐ Installazione telecamere
- ☐ Ripristino paramenti murari e pavimentazioni ammalorate
- ☒ Altro:
  - Installazione recinzione a protezione dell'epigrafe "Comunità S. Egidio"

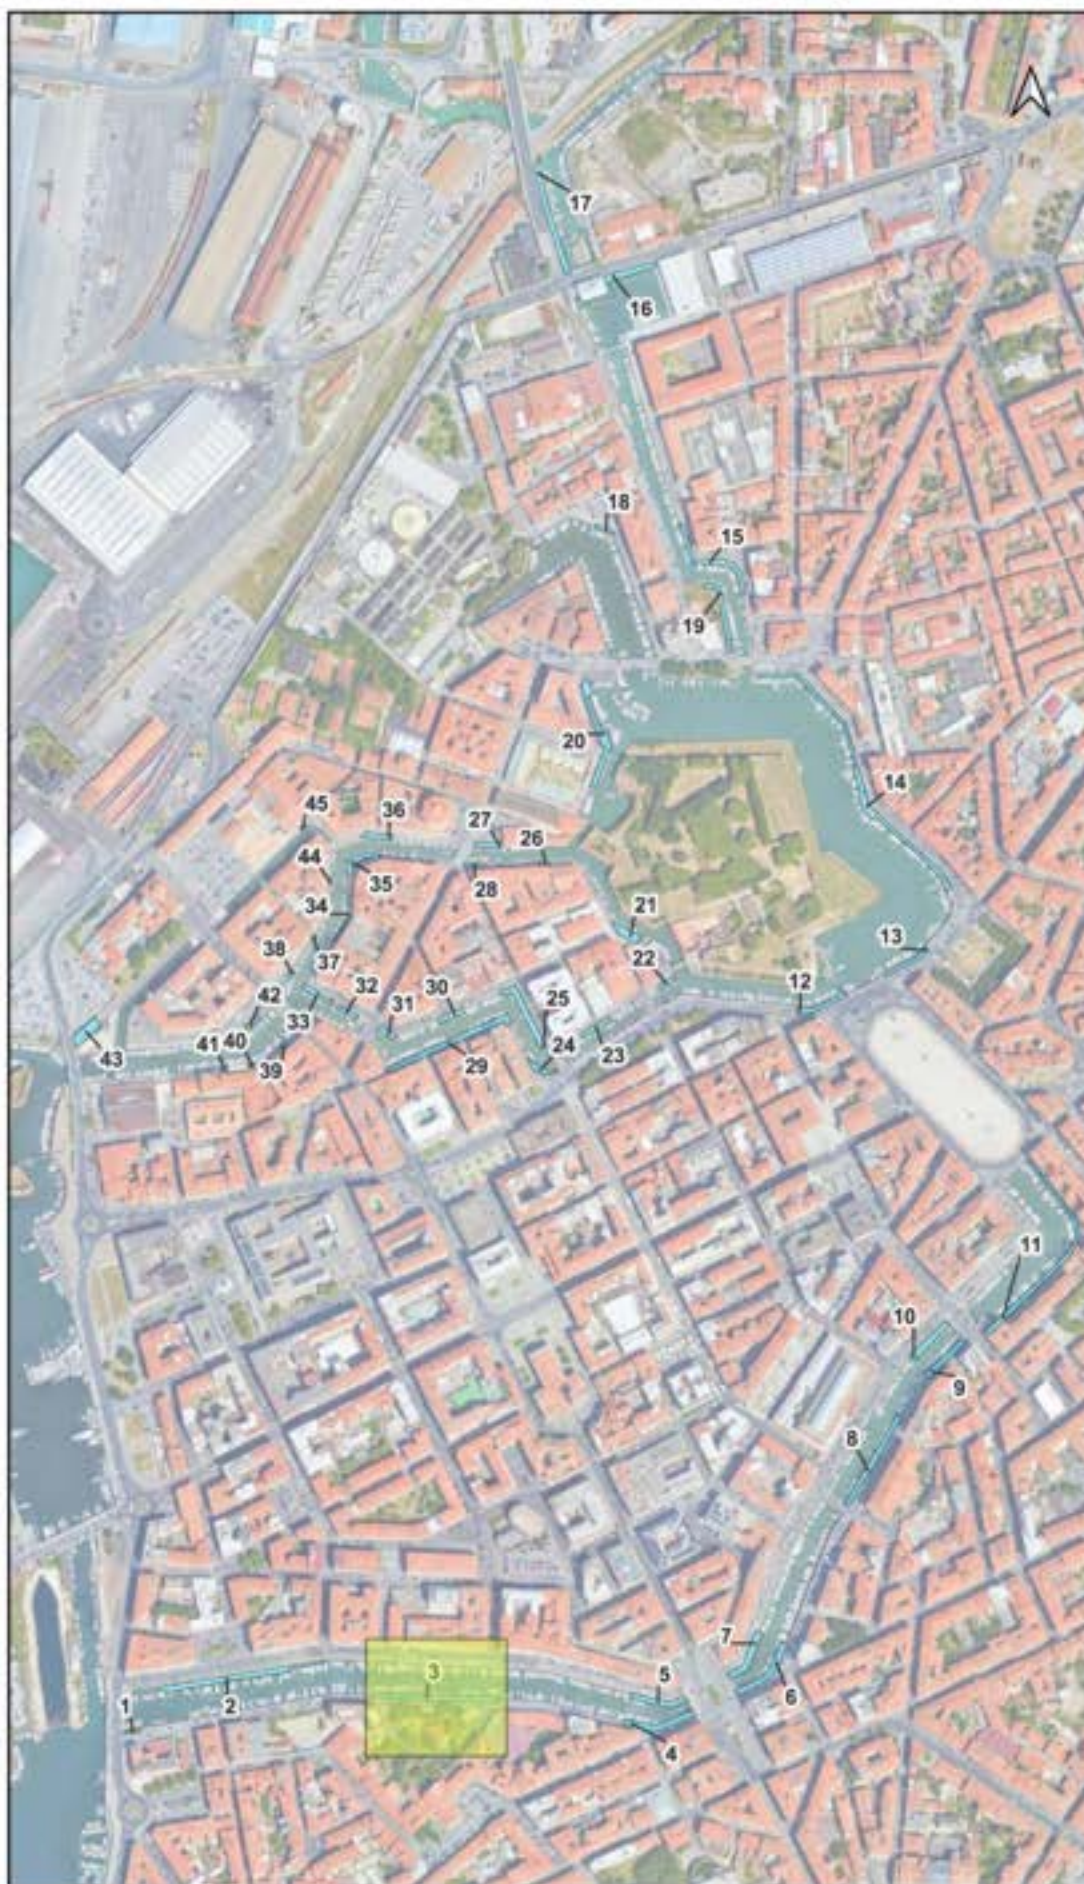
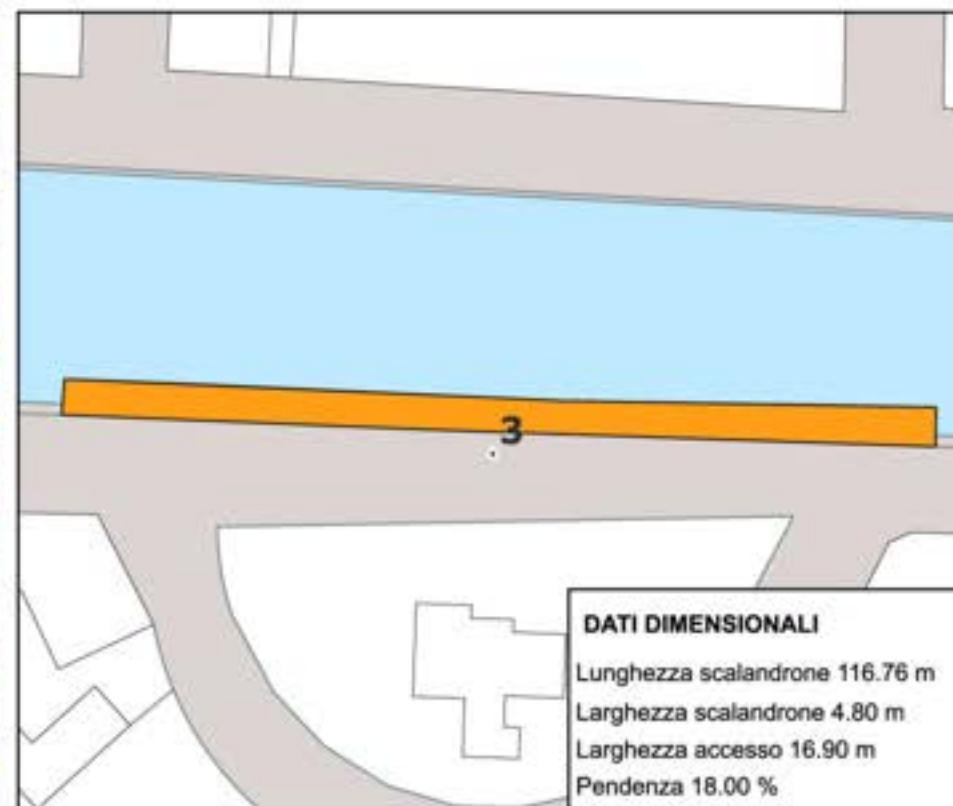
## SCHEDA DI RILIEVO DELL'ACCESSO n. 3 Scali D'Azeglio/P.za Manin

- ☐ Segnalazione atti dolosi
- ☐ Problematiche di ordine pubblico
- ☐ Lesioni su parti di scaladrone
- ☐ Cedimento strutturale di porzione stradale in prossimità dell'accesso

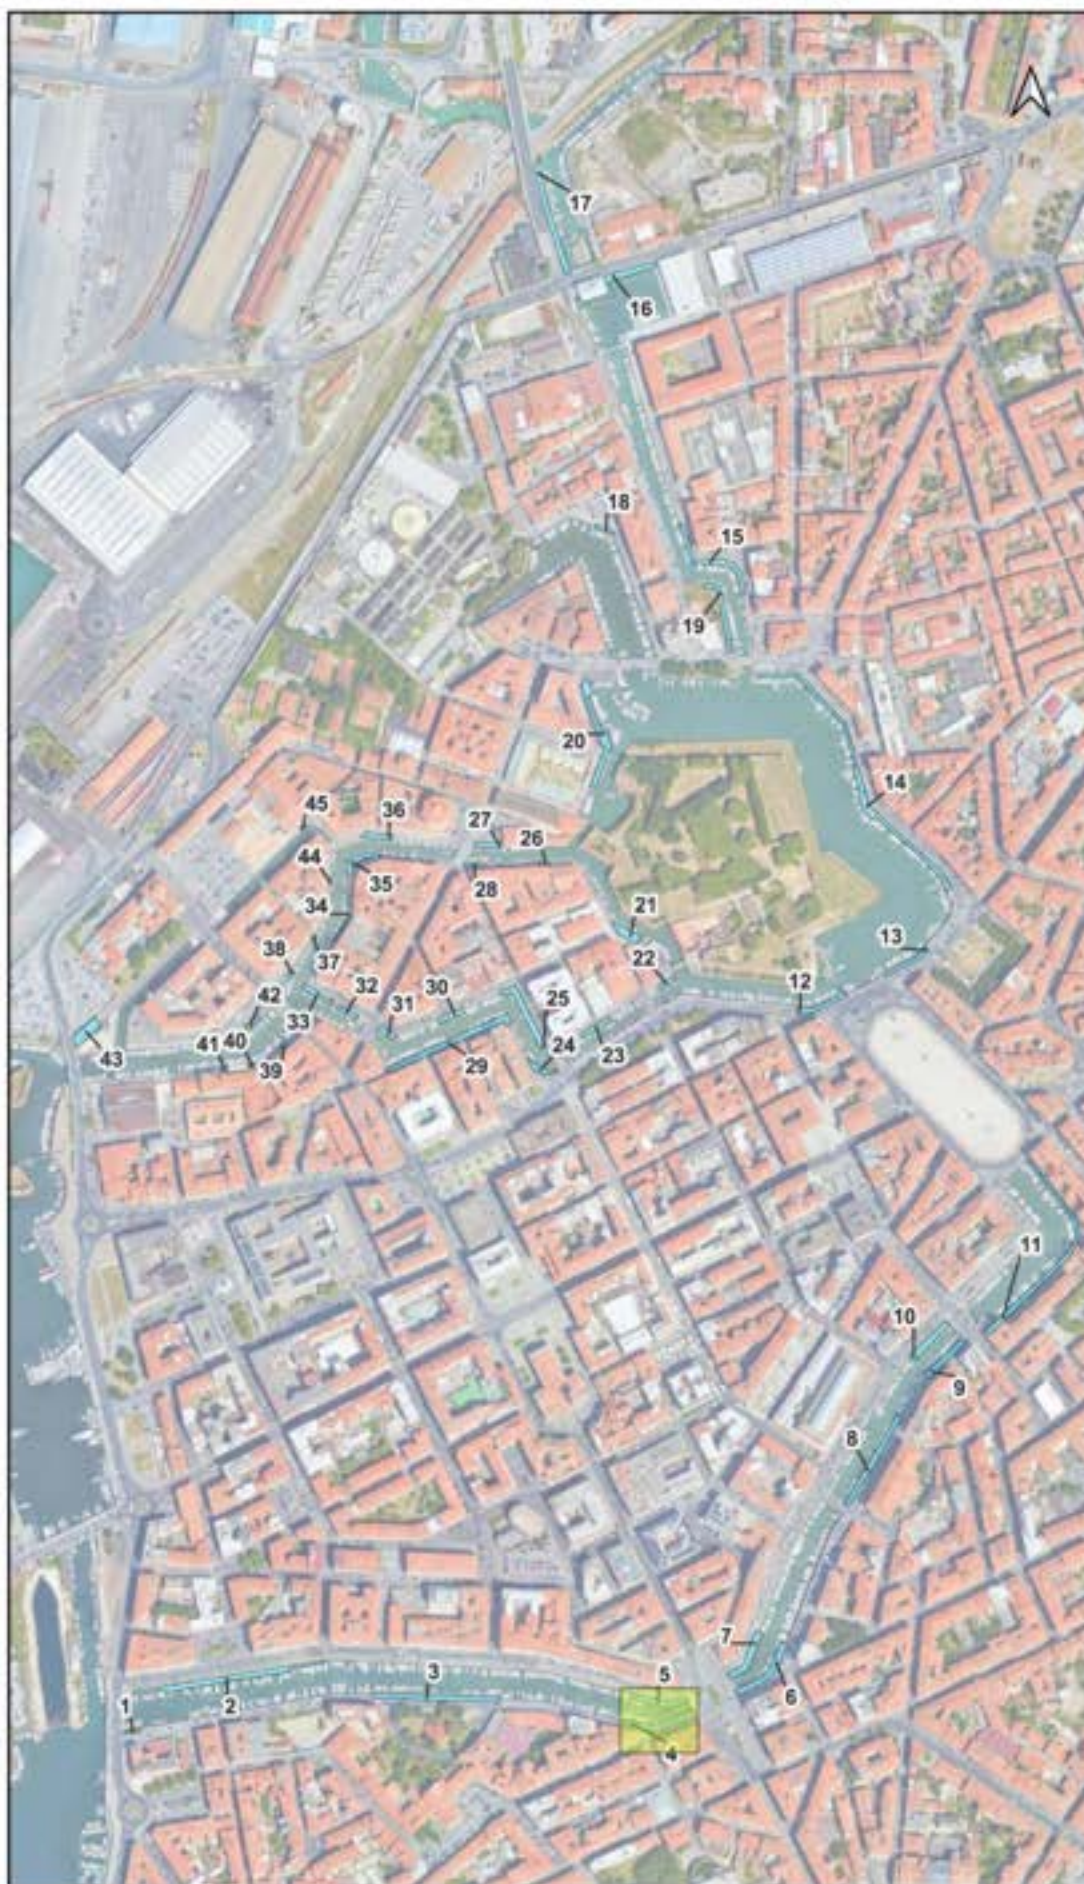
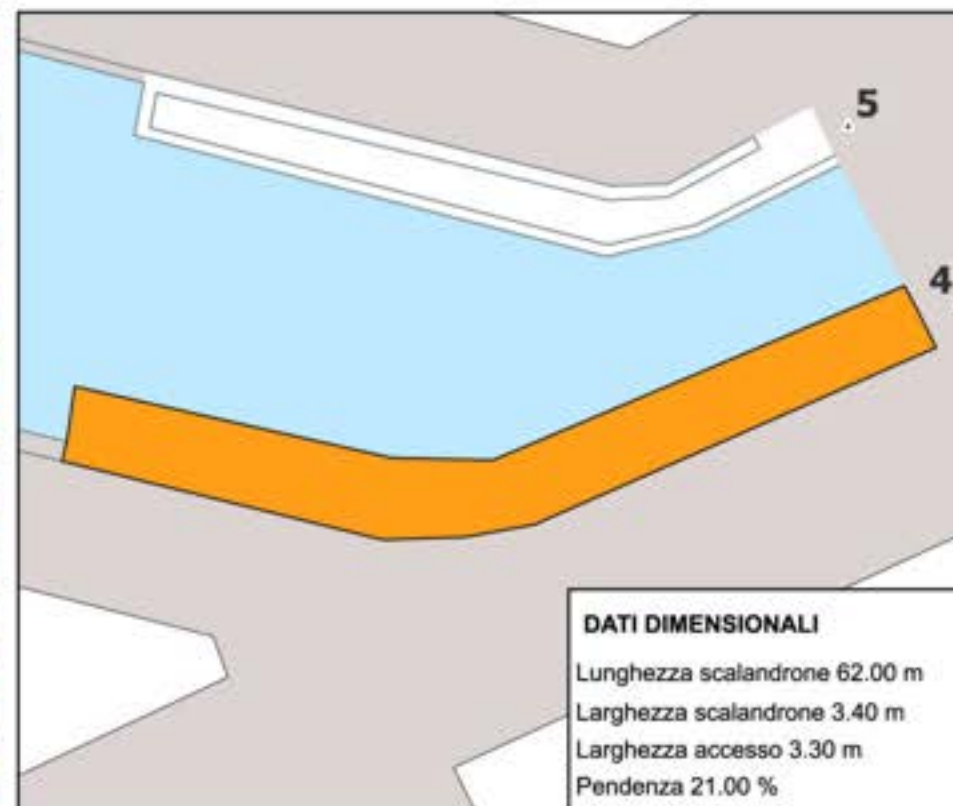
## SCHEDA DI RILIEVO DELL'ACCESSO n. 4 Via Indipendenza/P.za Cavour

| ASPETTI DI CRITICITA' BASSA | |
|---|---|
| <input type="checkbox"/> | Lesioni su parti di scaladrone |

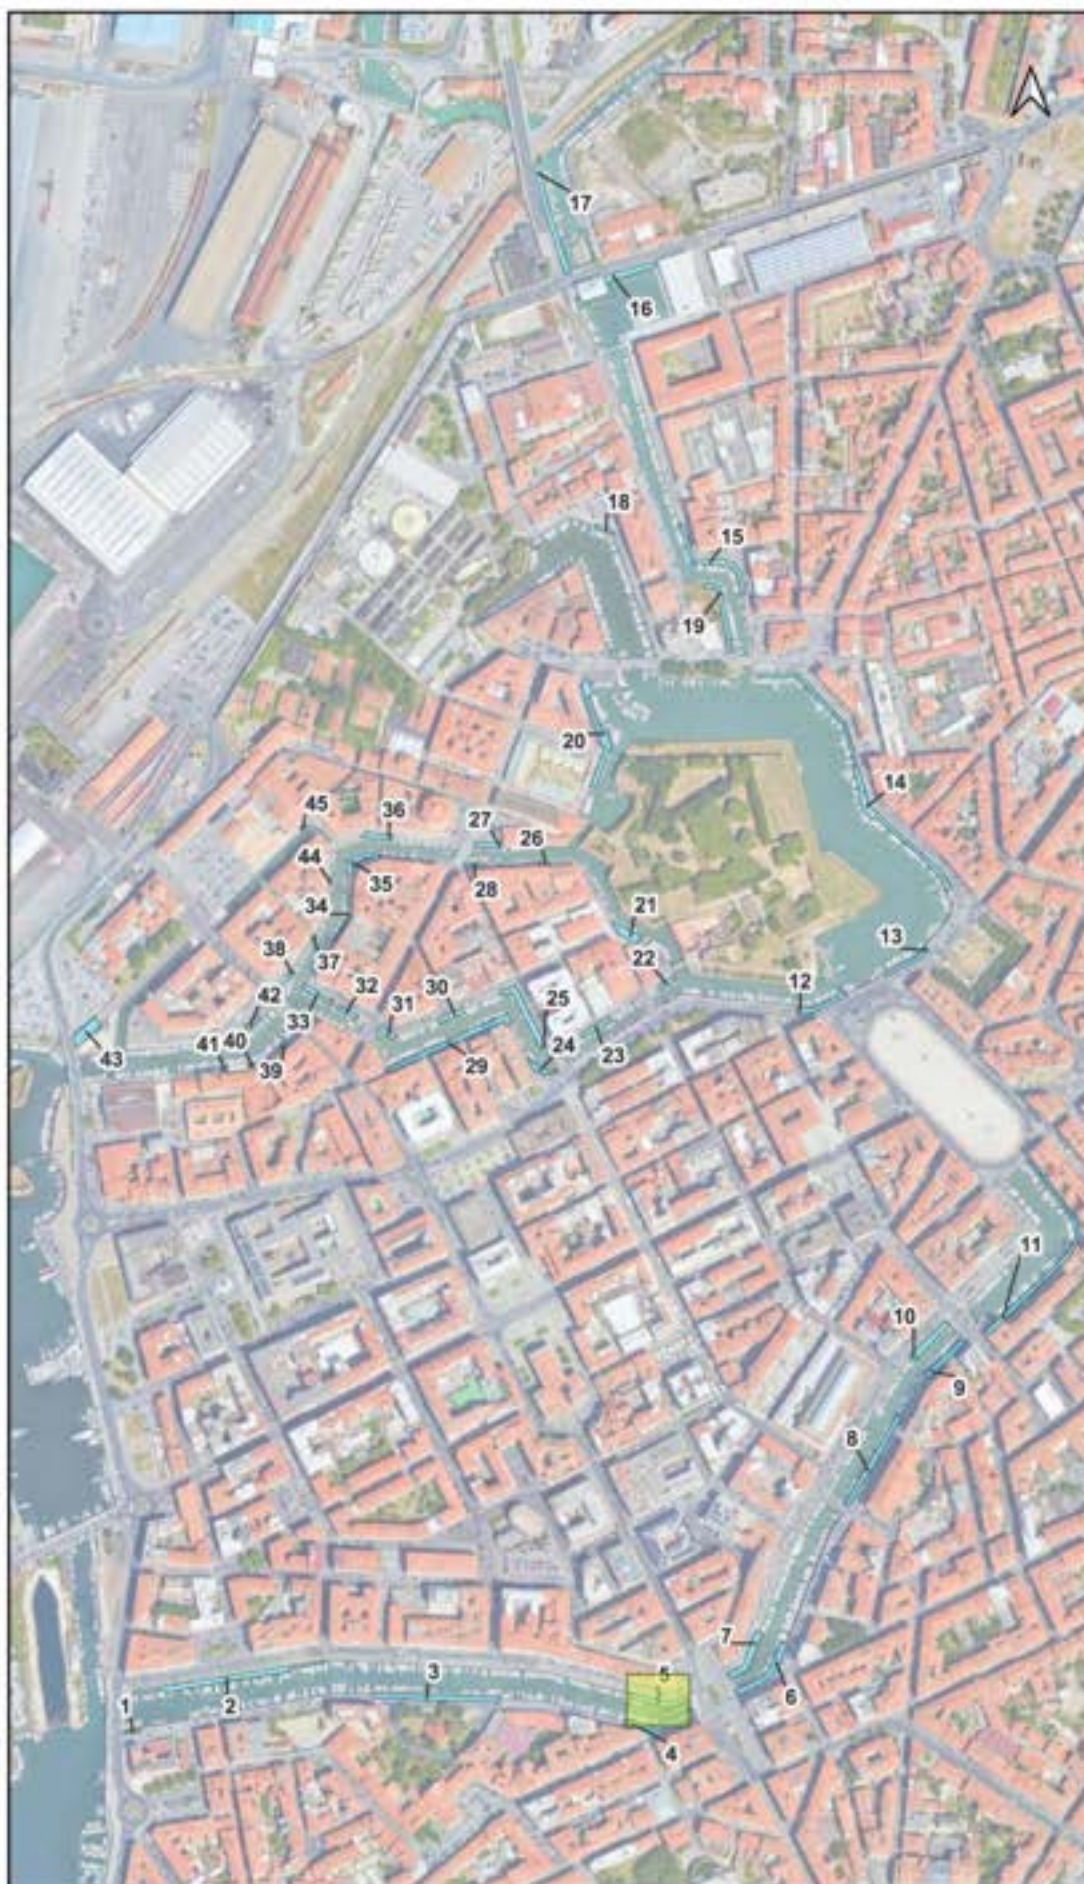
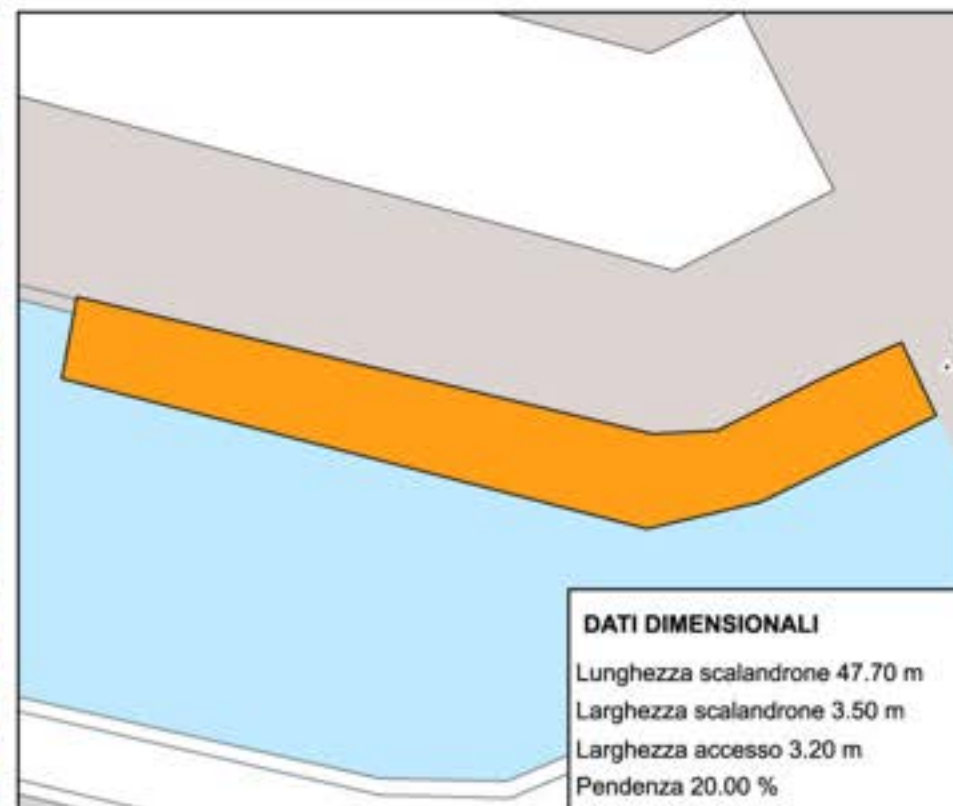
## SCHEDA DI RILIEVO DELL'ACCESSO n. 5 Scali D'Azeglio/P.za Cavour

- ☒ Presenza di vegetazione infestante
- ☒ Presenza di rifiuti
- ☐ Materiale nautico stoccato su scaladrone
- ☐ Scarsa illuminazione
- ☐ Assenza di illuminazione
- ☒ Presenza di deiezioni animali
- ☒ Assenza di cestini per rifiuti

- ☐ Segnalazione atti dolosi
- ☐ Problematiche di ordine pubblico
- ☐ Lesioni su parti di scaladrone
- ☐ Cedimento strutturale di porzione stradale in prossimità dell'accesso

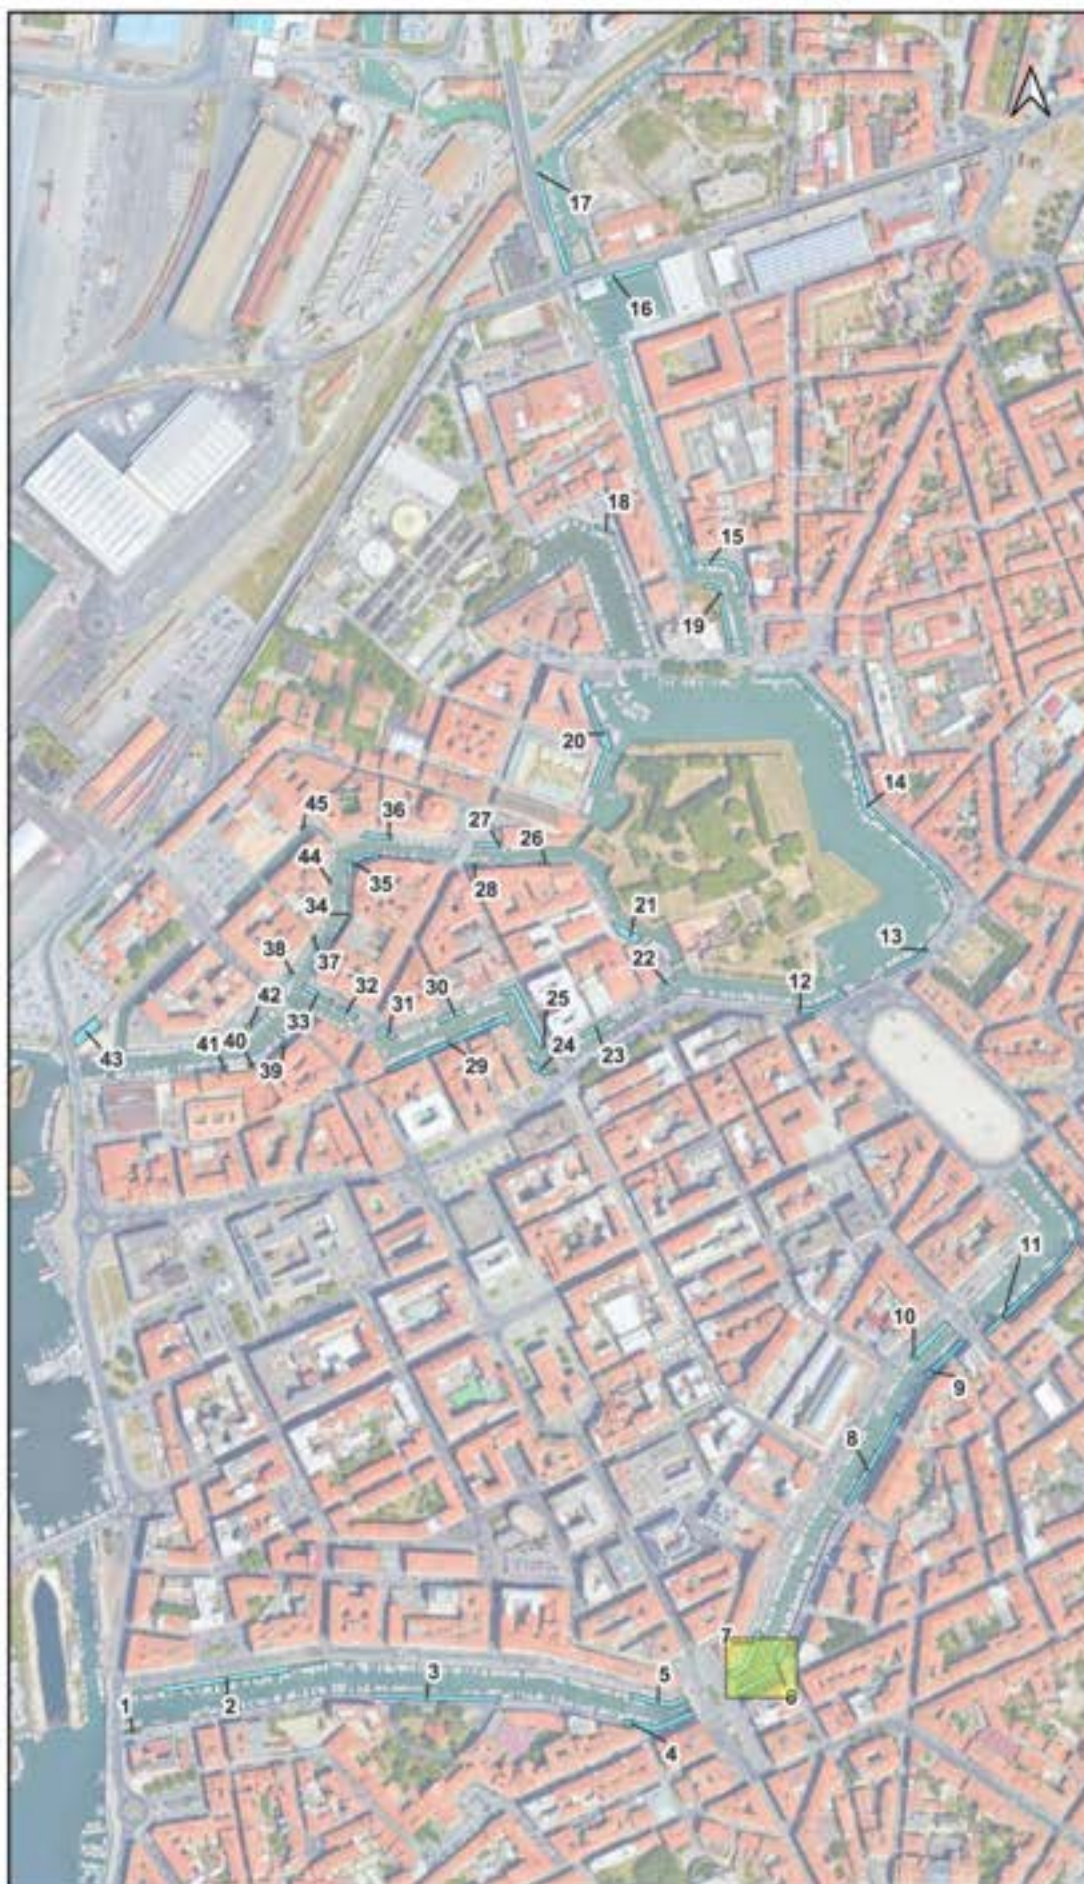
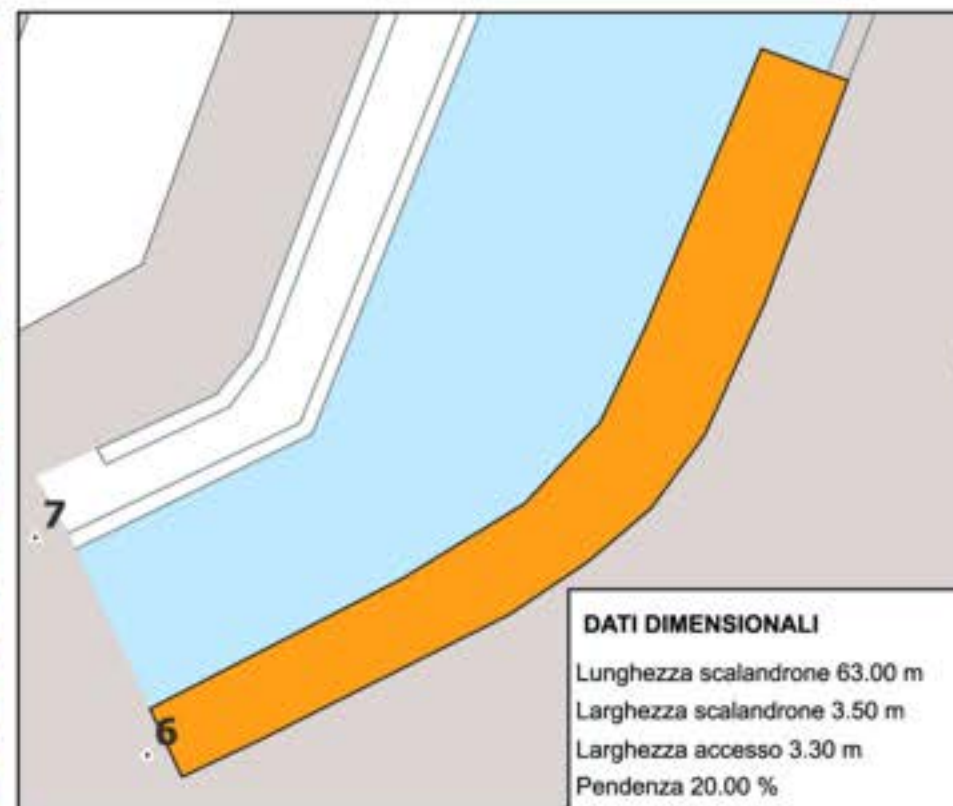
## SCHEDA DI RILIEVO DELL'ACCESSO n. 6 Via Maggi/P.za Cavour

- ☐ Segnalazione atti dolosi
- ☐ Problematiche di ordine pubblico
- ☐ Lesioni su parti di scaladrone
- ☐ Cedimento strutturale di porzione stradale in prossimità dell'accesso

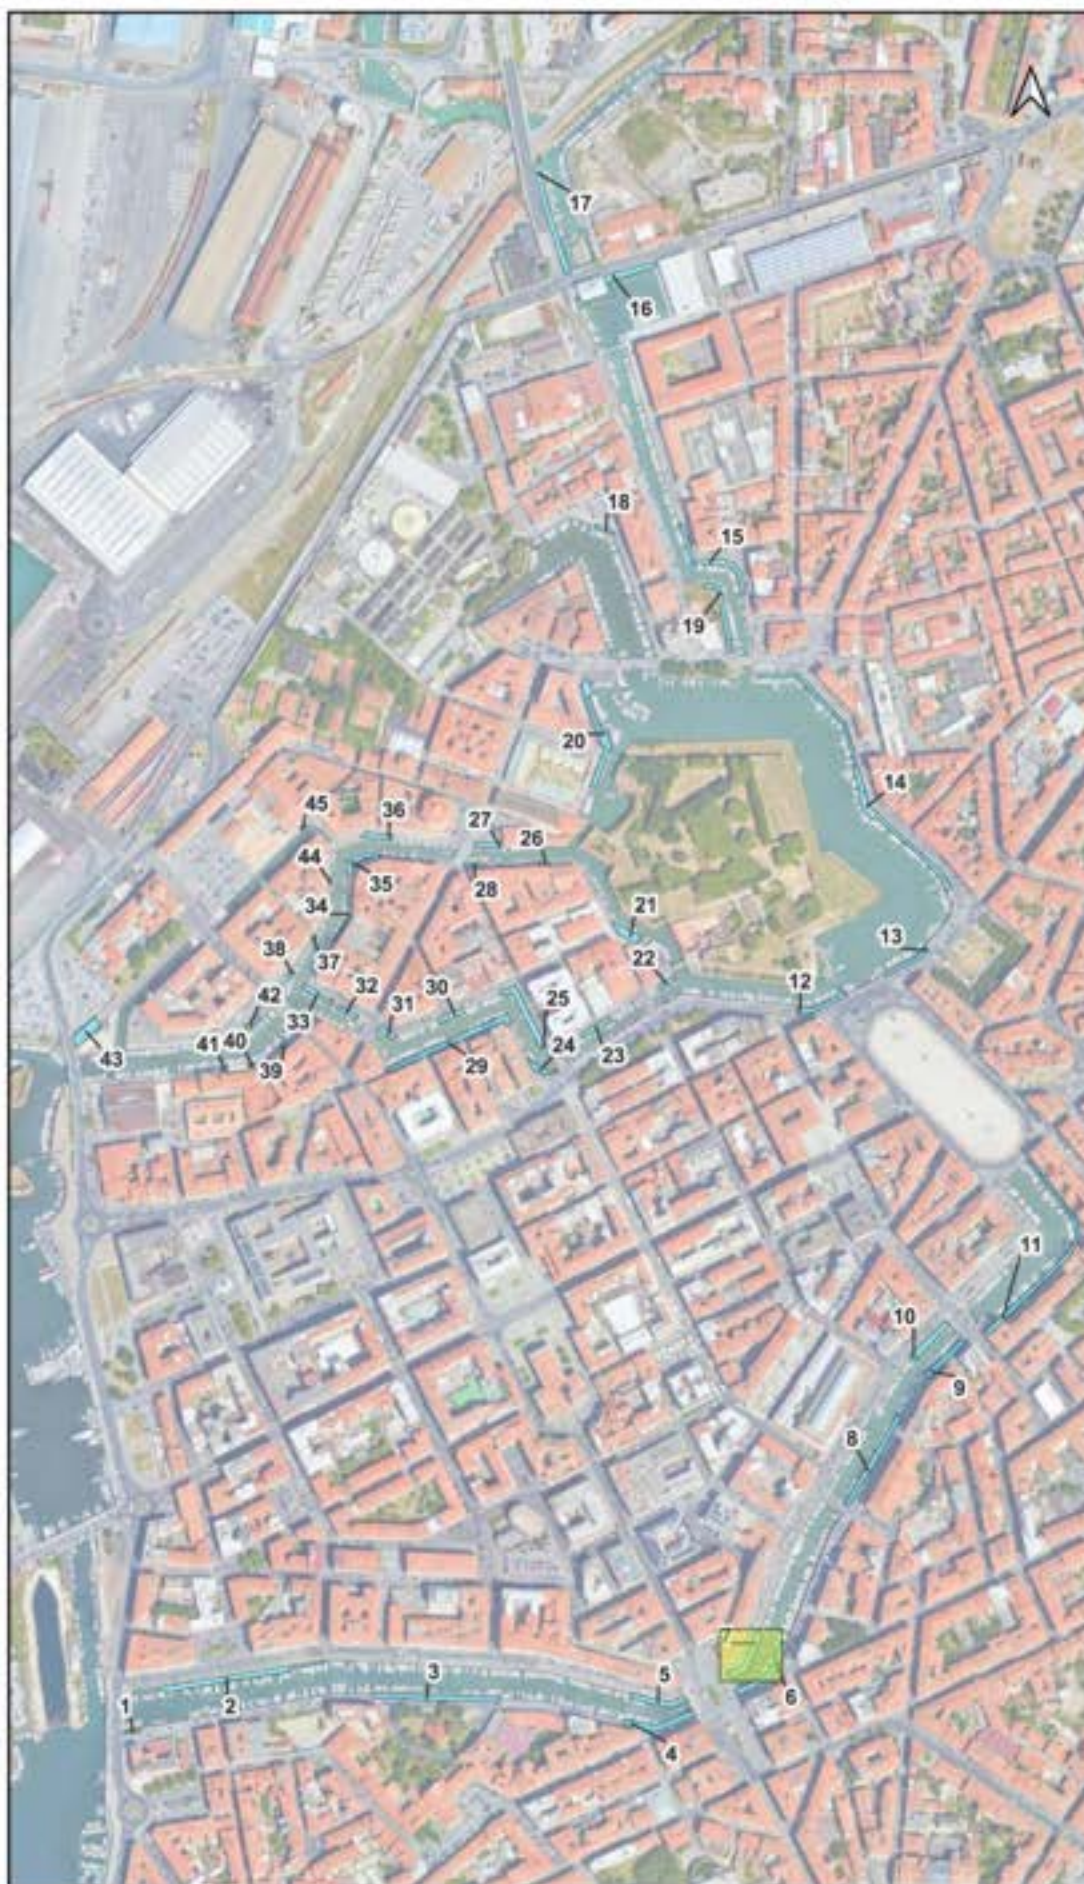
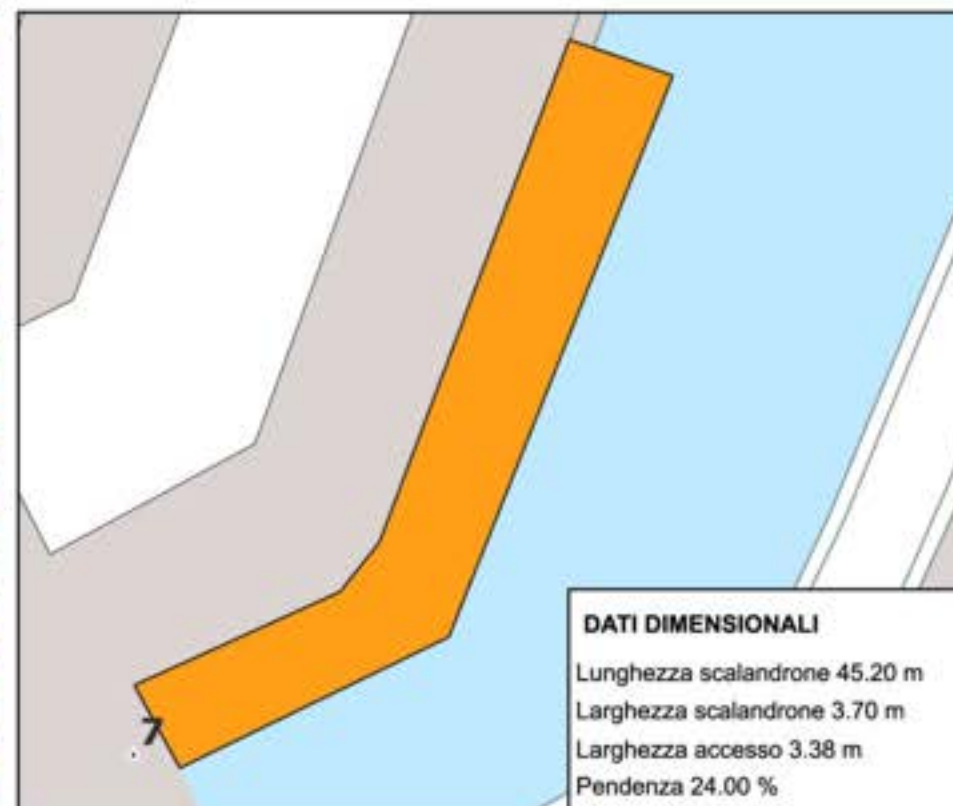
## SCHEDA DI RILIEVO DELL'ACCESSO n. 7 Scali Saffi/P.za Cavour

- ☐ Segnalazione atti dolosi
- ☐ Problematiche di ordine pubblico
- ☐ Lesioni su parti di scalandrone
- ☐ Cedimento strutturale di porzione stradale in prossimità dell'accesso

- ☒ Pulizia e rimozione vegetazione
- ☐ Installazione contenitori "tipo" per stoccaggio materiale
- ☐ Implementazione illuminazione
- ☒ Installazione cestini per raccolta rifiuti
- ☒ Installazione/implementazione parapetti
- ☒ Installazione paletti dissuasori
- ☐ Installazione catene su paletti dissuasori
- ☐ Sostituzione delle superfetazioni con elementi "tipo"
- ☐ Installazione nuovo cancello
- ☒ Sostituzione cancello con elemento "tipo"
- ☐ Installazione telecamere
- ☐ Ripristino paramenti murari e pavimentazioni ammalorate
- ☐ Altro
