Comune di Livorno  
Dipartimento Lavori Pubblici  
e Assetto del Territorio

Autorità di Sistema Portuale  
del Mar Tirreno Settentrionale  
Porti di Livorno - Piombino - Portoferraio - Rio Marina - Cavo - Capraia

# CITTA' DI LIVORNO IL SISTEMA DEI FOSSI

*Atlante degli accessi agli  
specchi acquei*

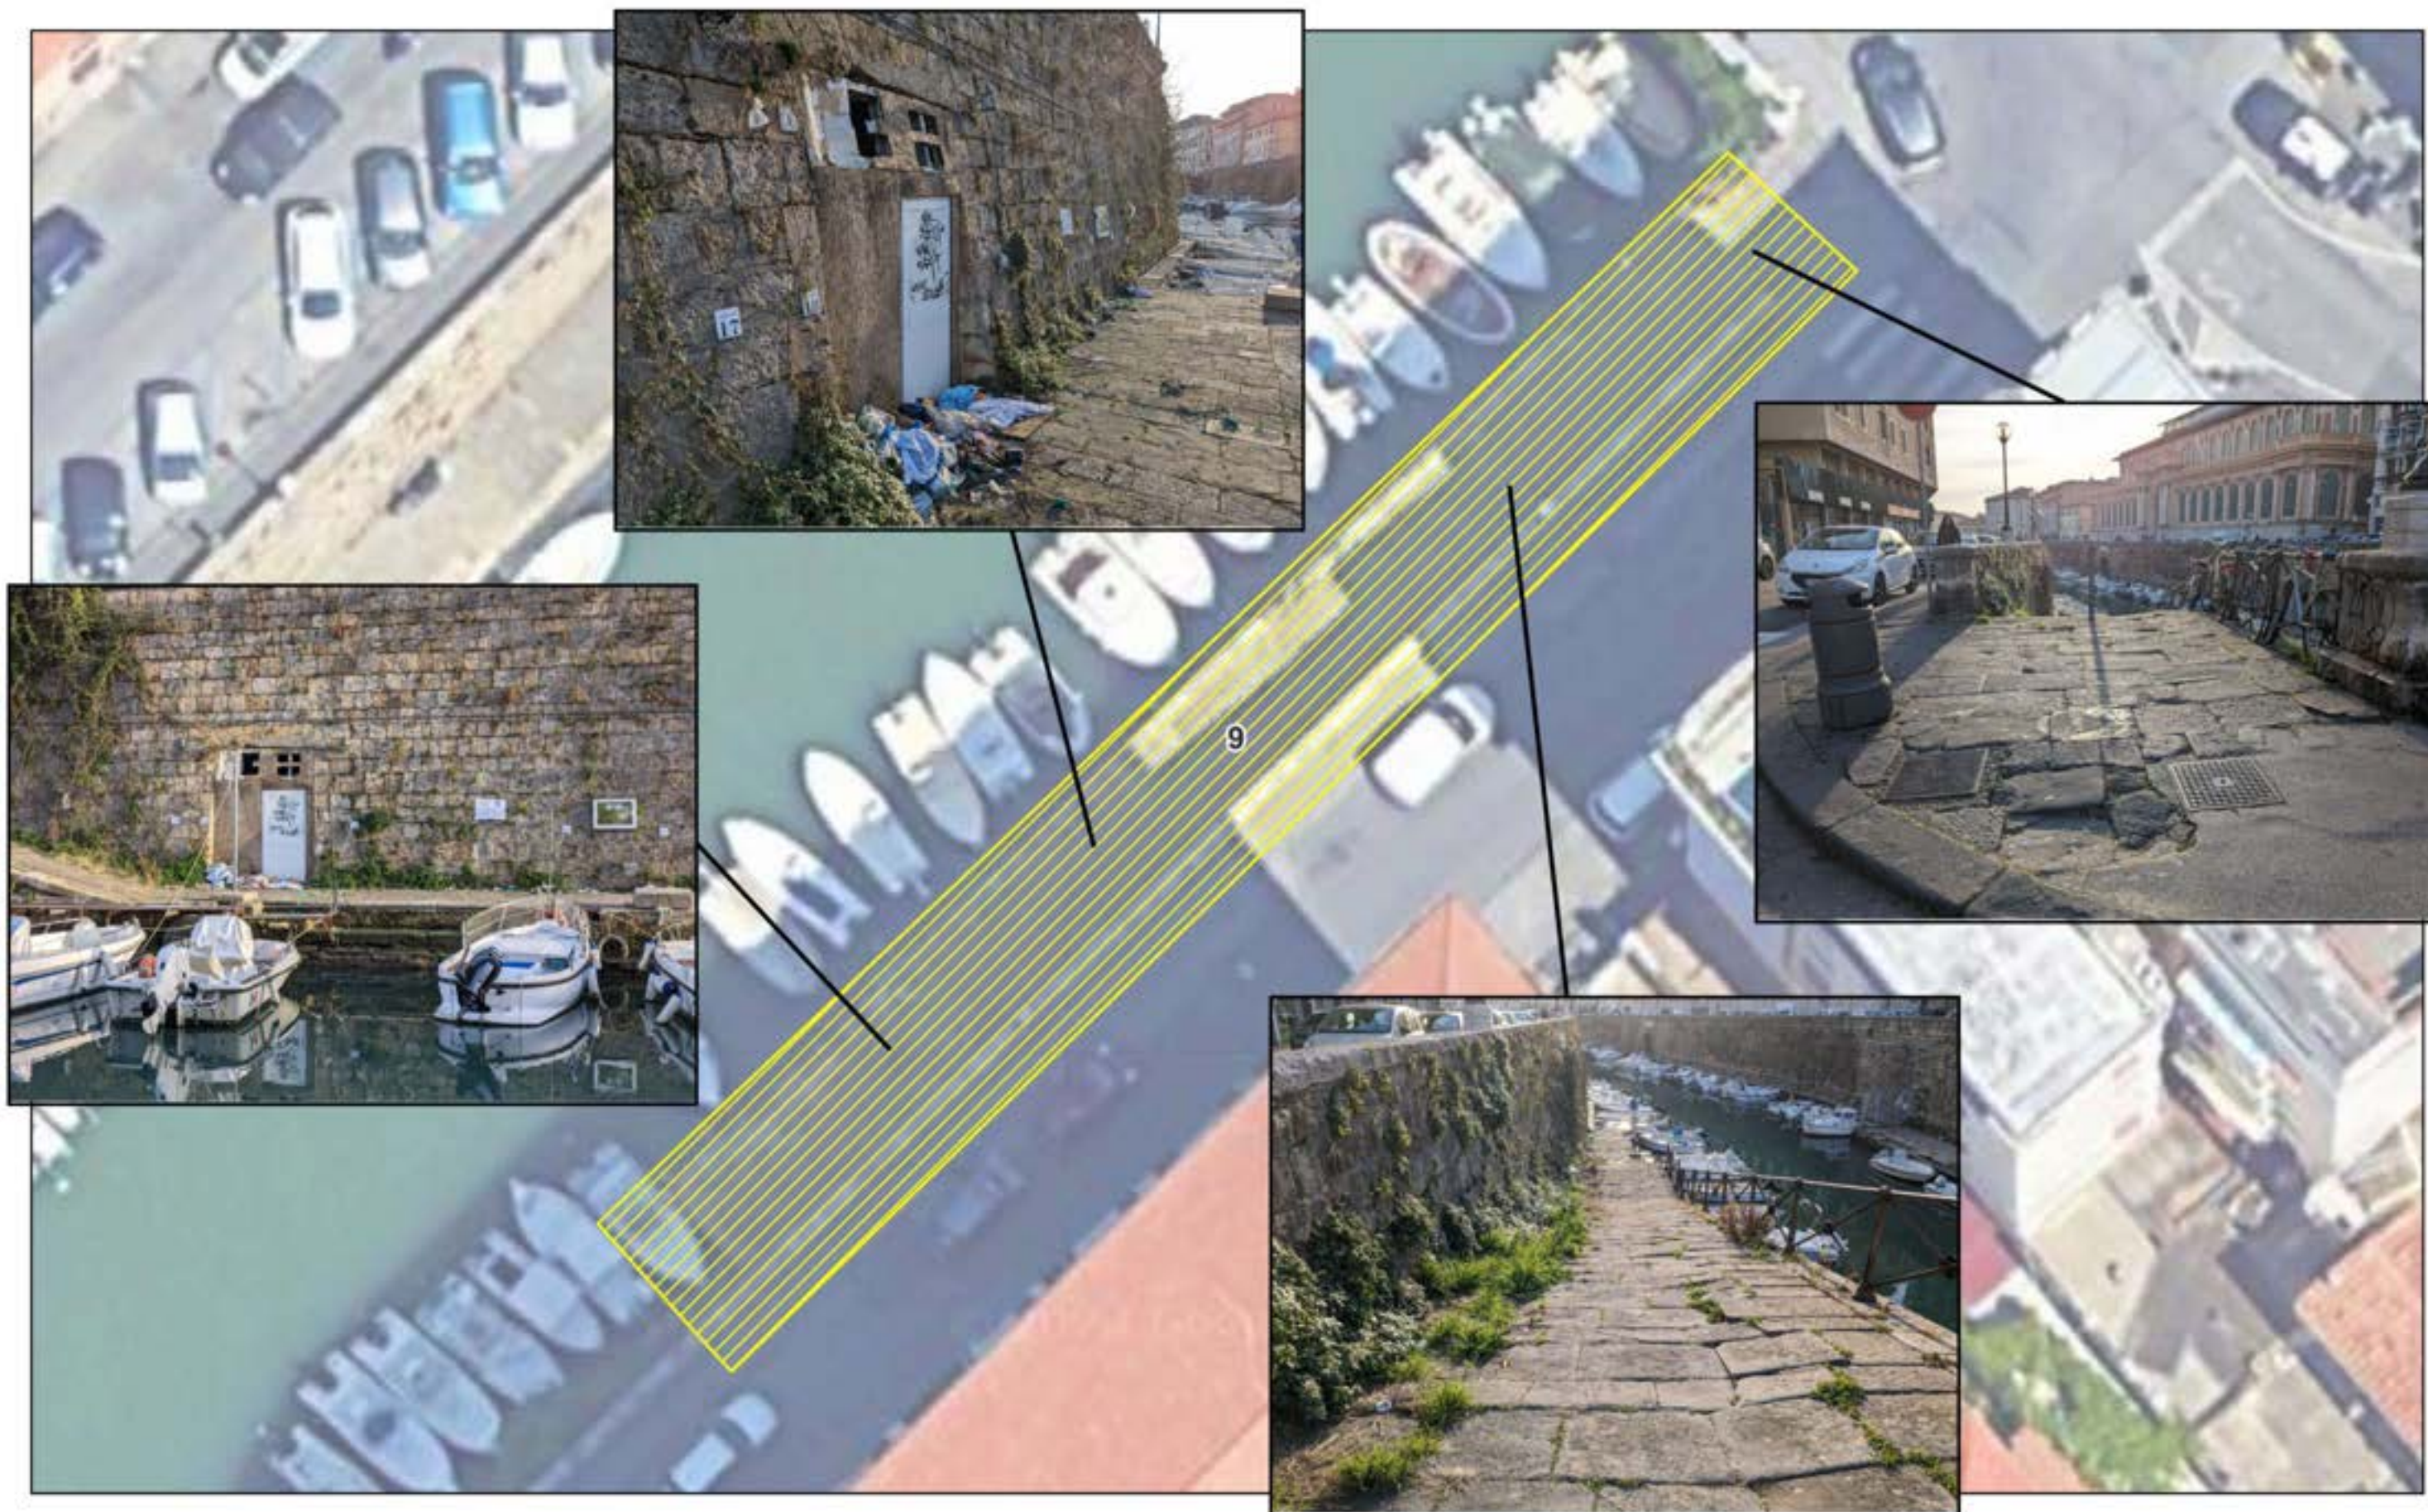
## DOCUMENTAZIONE FOTOGRAFICA DELL'ACCESSO n. 9 Scali degli Olandesi/Via Bosi

- ☐ Segnalazione atti dolosi
- ☐ Problematiche di ordine pubblico
- ☐ Lesioni su parti di scaladrone
- ☐ Cedimento strutturale di porzione stradale in prossimità dell'accesso

- ☒ Pulizia e rimozione vegetazione
- ☐ Installazione contenitori "tipo" per stoccaggio materiale
- ☐ Implementazione illuminazione
- ☒ Installazione cestini per raccolta rifiuti
- ☒ Installazione/implementazione parapetti
- ☐ Installazione paletti dissuasori
- ☐ Installazione catene su paletti dissuasori
- ☐ Sostituzione delle superfetazioni con elementi "tipo"
- ☒ Installazione nuovo cancello
- ☐ Sostituzione cancello con elemento "tipo"
- ☒ Installazione telecamere
- ☐ Ripristino paramenti murari e pavimentazioni ammalorate
- ☐ Altro

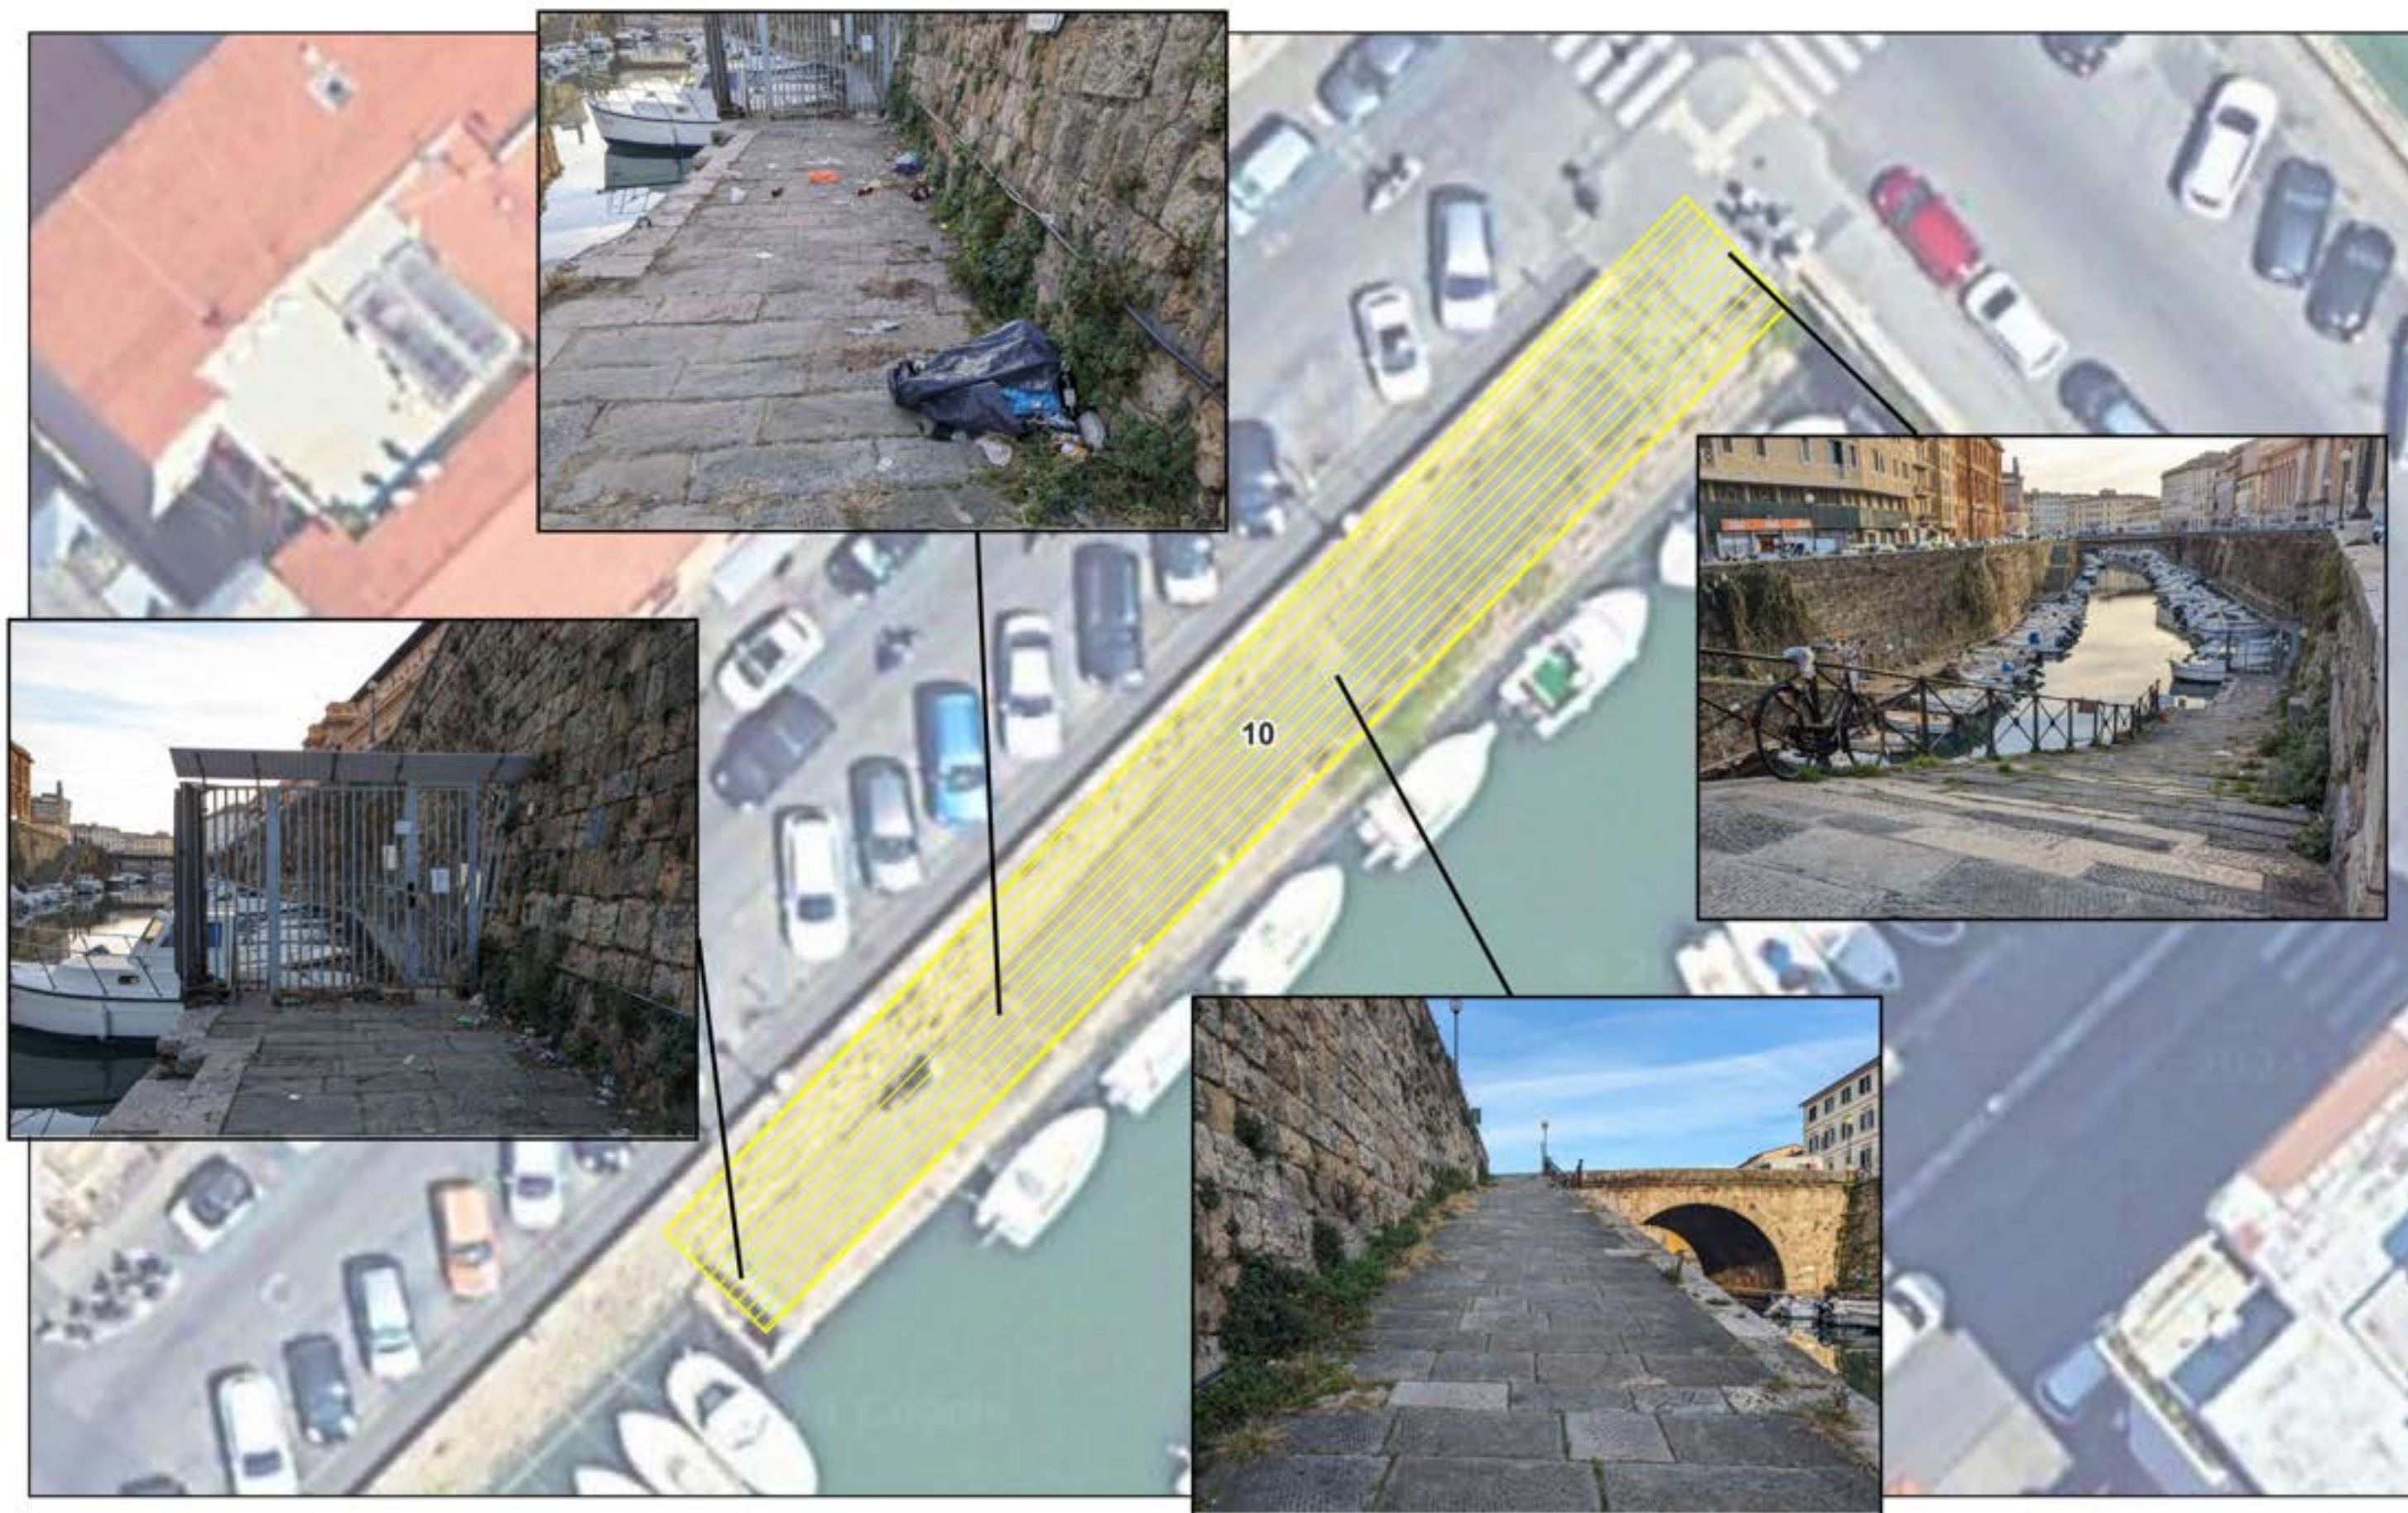
## DOCUMENTAZIONE FOTOGRAFICA DELL'ACCESSO n. 10 Scali Saffi/Via Bosi

- ☐ Segnalazione atti dolosi
- ☐ Problematiche di ordine pubblico
- ☐ Lesioni su parti di scaladrone
- ☐ Cedimento strutturale di porzione stradale in prossimità dell'accesso

- ☒ Pulizia e rimozione vegetazione
- ☐ Installazione contenitori "tipo" per stoccaggio materiale
- ☐ Implementazione illuminazione
- ☒ Installazione cestini per raccolta rifiuti
- ☒ Installazione/implementazione parapetti
- ☐ Installazione paletti dissuasori
- ☐ Installazione catene su paletti dissuasori
- ☐ Sostituzione delle superfetazioni con elementi "tipo"
- ☐ Installazione nuovo cancello
- ☒ Sostituzione cancello con elemento "tipo"
- ☐ Installazione telecamere
- ☐ Ripristino paramenti murari e pavimentazioni ammalorate
- ☐ Altro

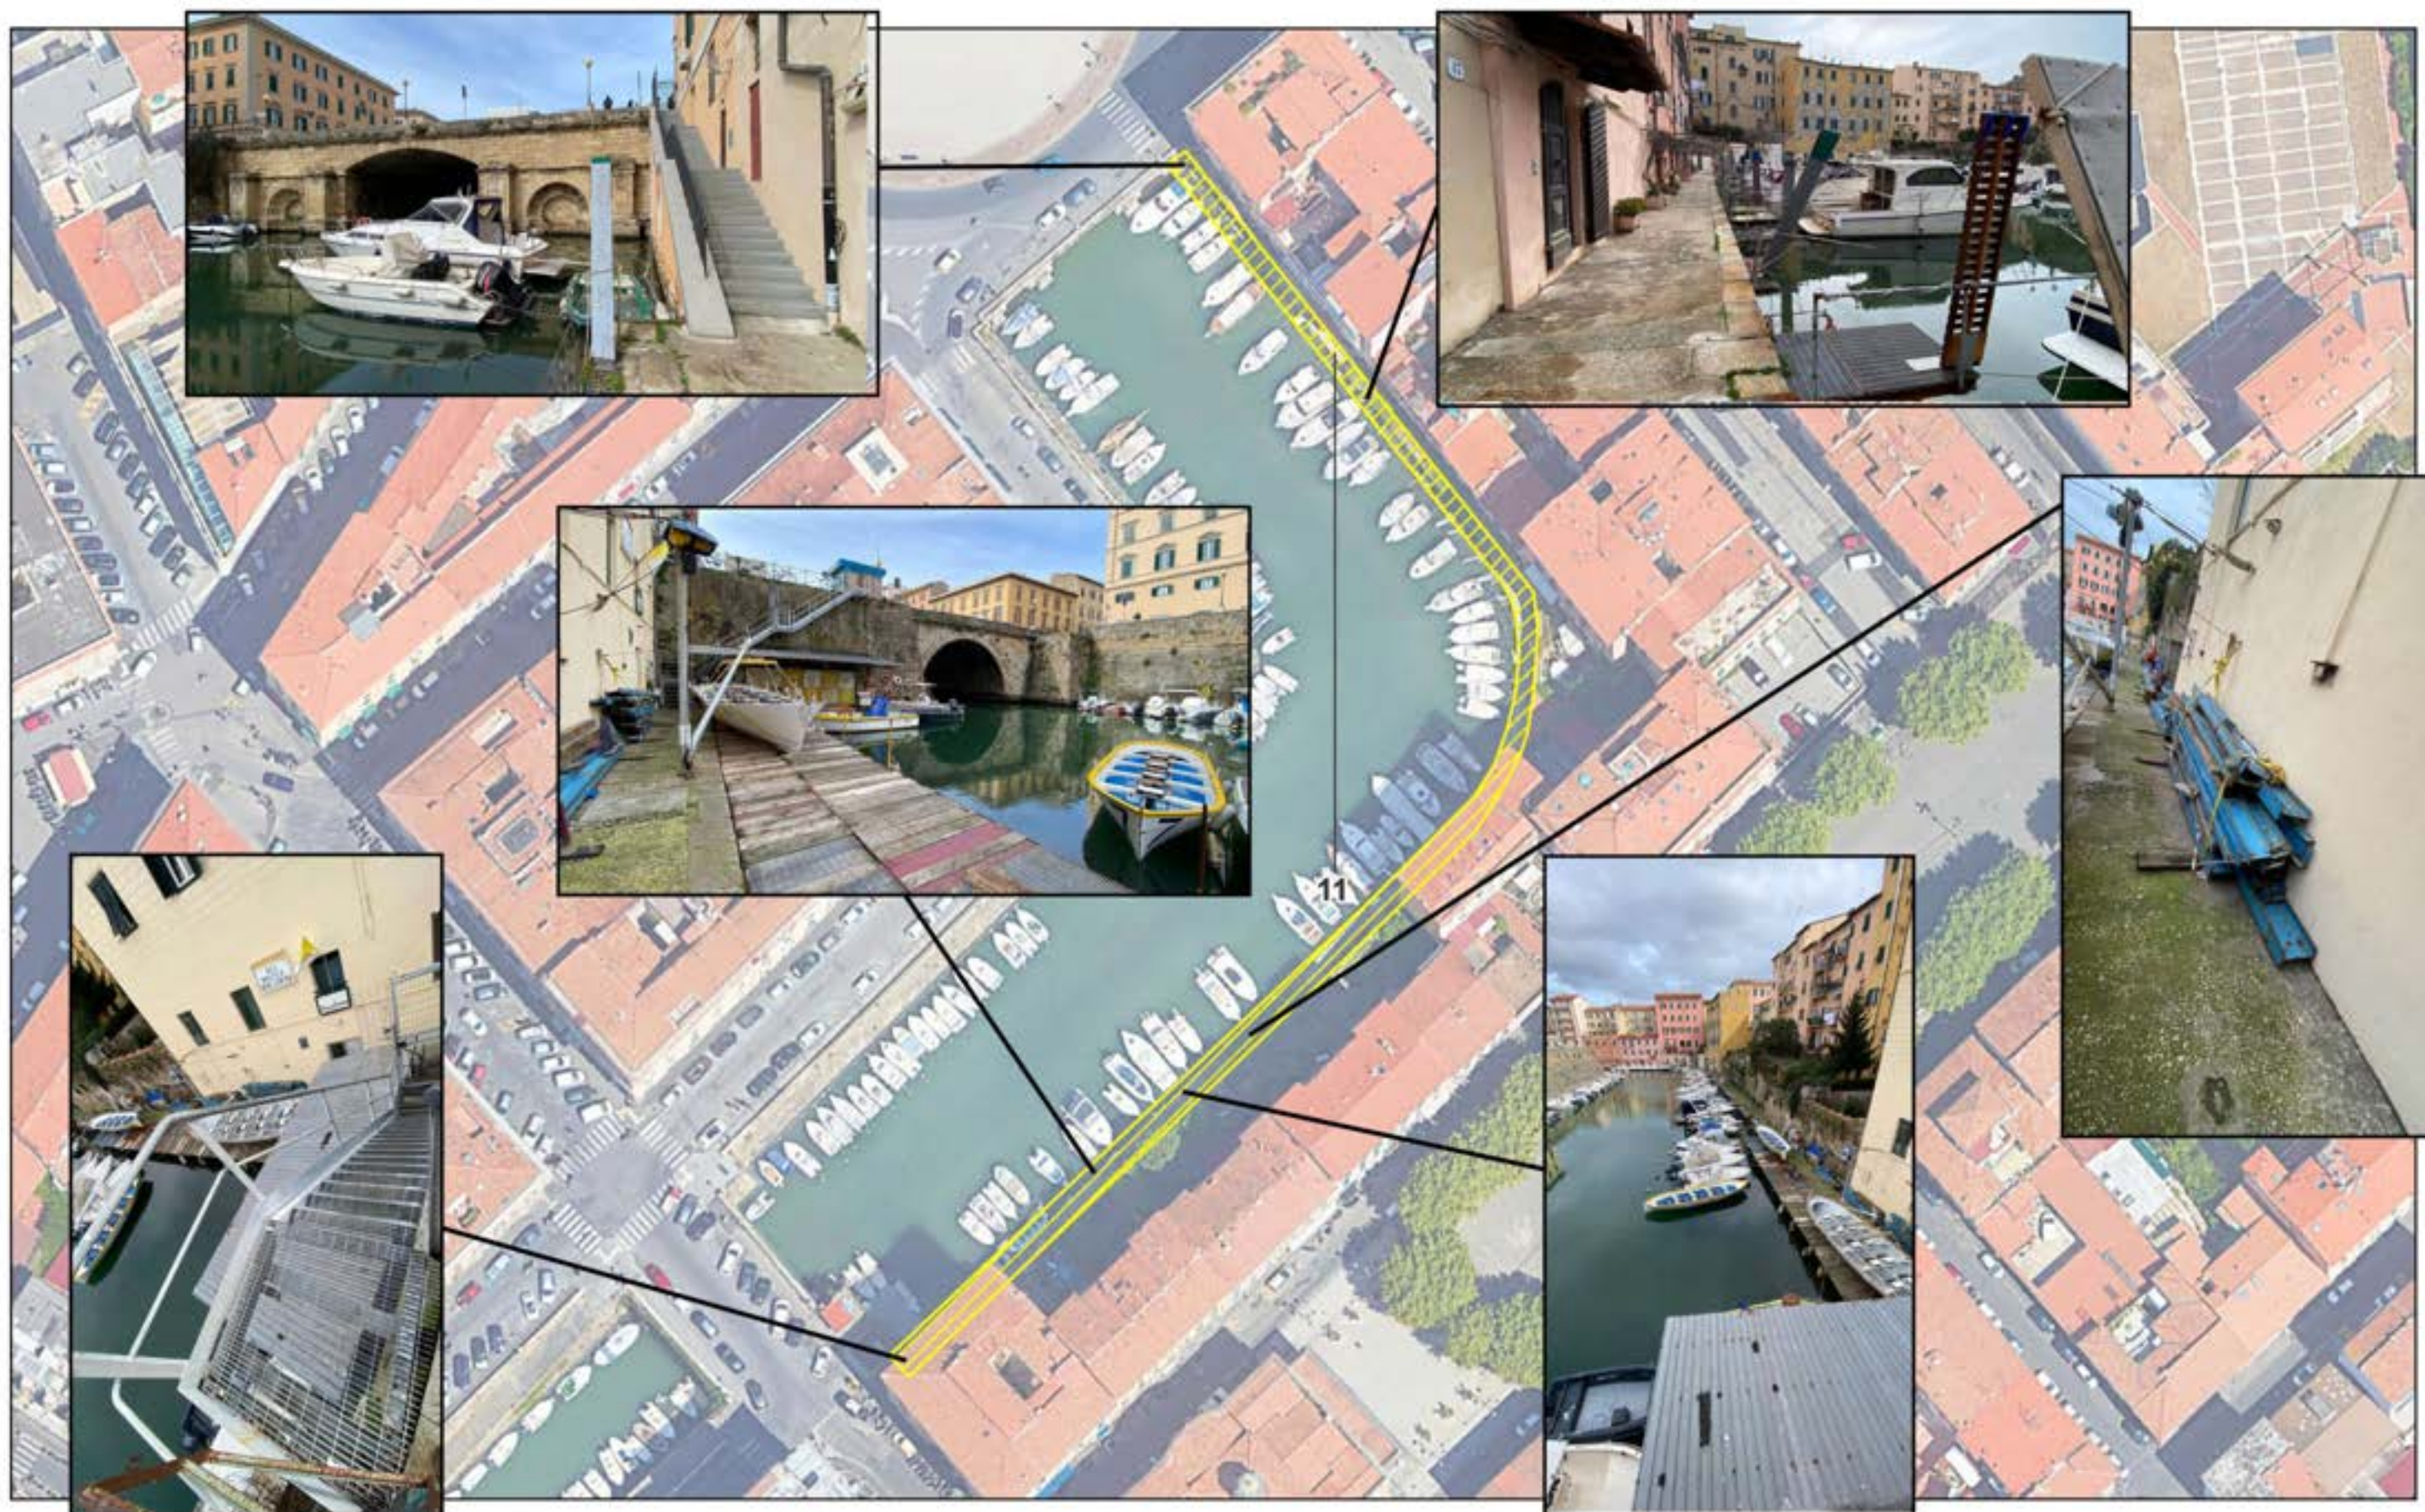
## DOCUMENTAZIONE FOTOGRAFICA DELL'ACCESSO n. 11 P.za della Repubblica/Scali Bettarini

- ☐ Segnalazione atti dolosi
- ☐ Problematiche di ordine pubblico
- ☐ Lesioni su parti di scaladrone
- ☐ Cedimento strutturale di porzione stradale in prossimità dell'accesso

- ☒ Pulizia e rimozione vegetazione
- ☒ Installazione contenitori "tipo" per stoccaggio materiale
- ☐ Implementazione illuminazione
- ☒ Installazione cestini per raccolta rifiuti
- ☐ Installazione/implementazione parapetti
- ☐ Installazione paletti dissuasori
- ☐ Installazione catene su paletti dissuasori
- ☒ Sostituzione delle superfetazioni con elementi "tipo"
- ☐ Installazione nuovo cancello
- ☒ Sostituzione cancello con elemento "tipo"
- ☐ Installazione telecamere
- ☐ Ripristino paramenti murari e pavimentazioni ammalorate
- ☐ Altro

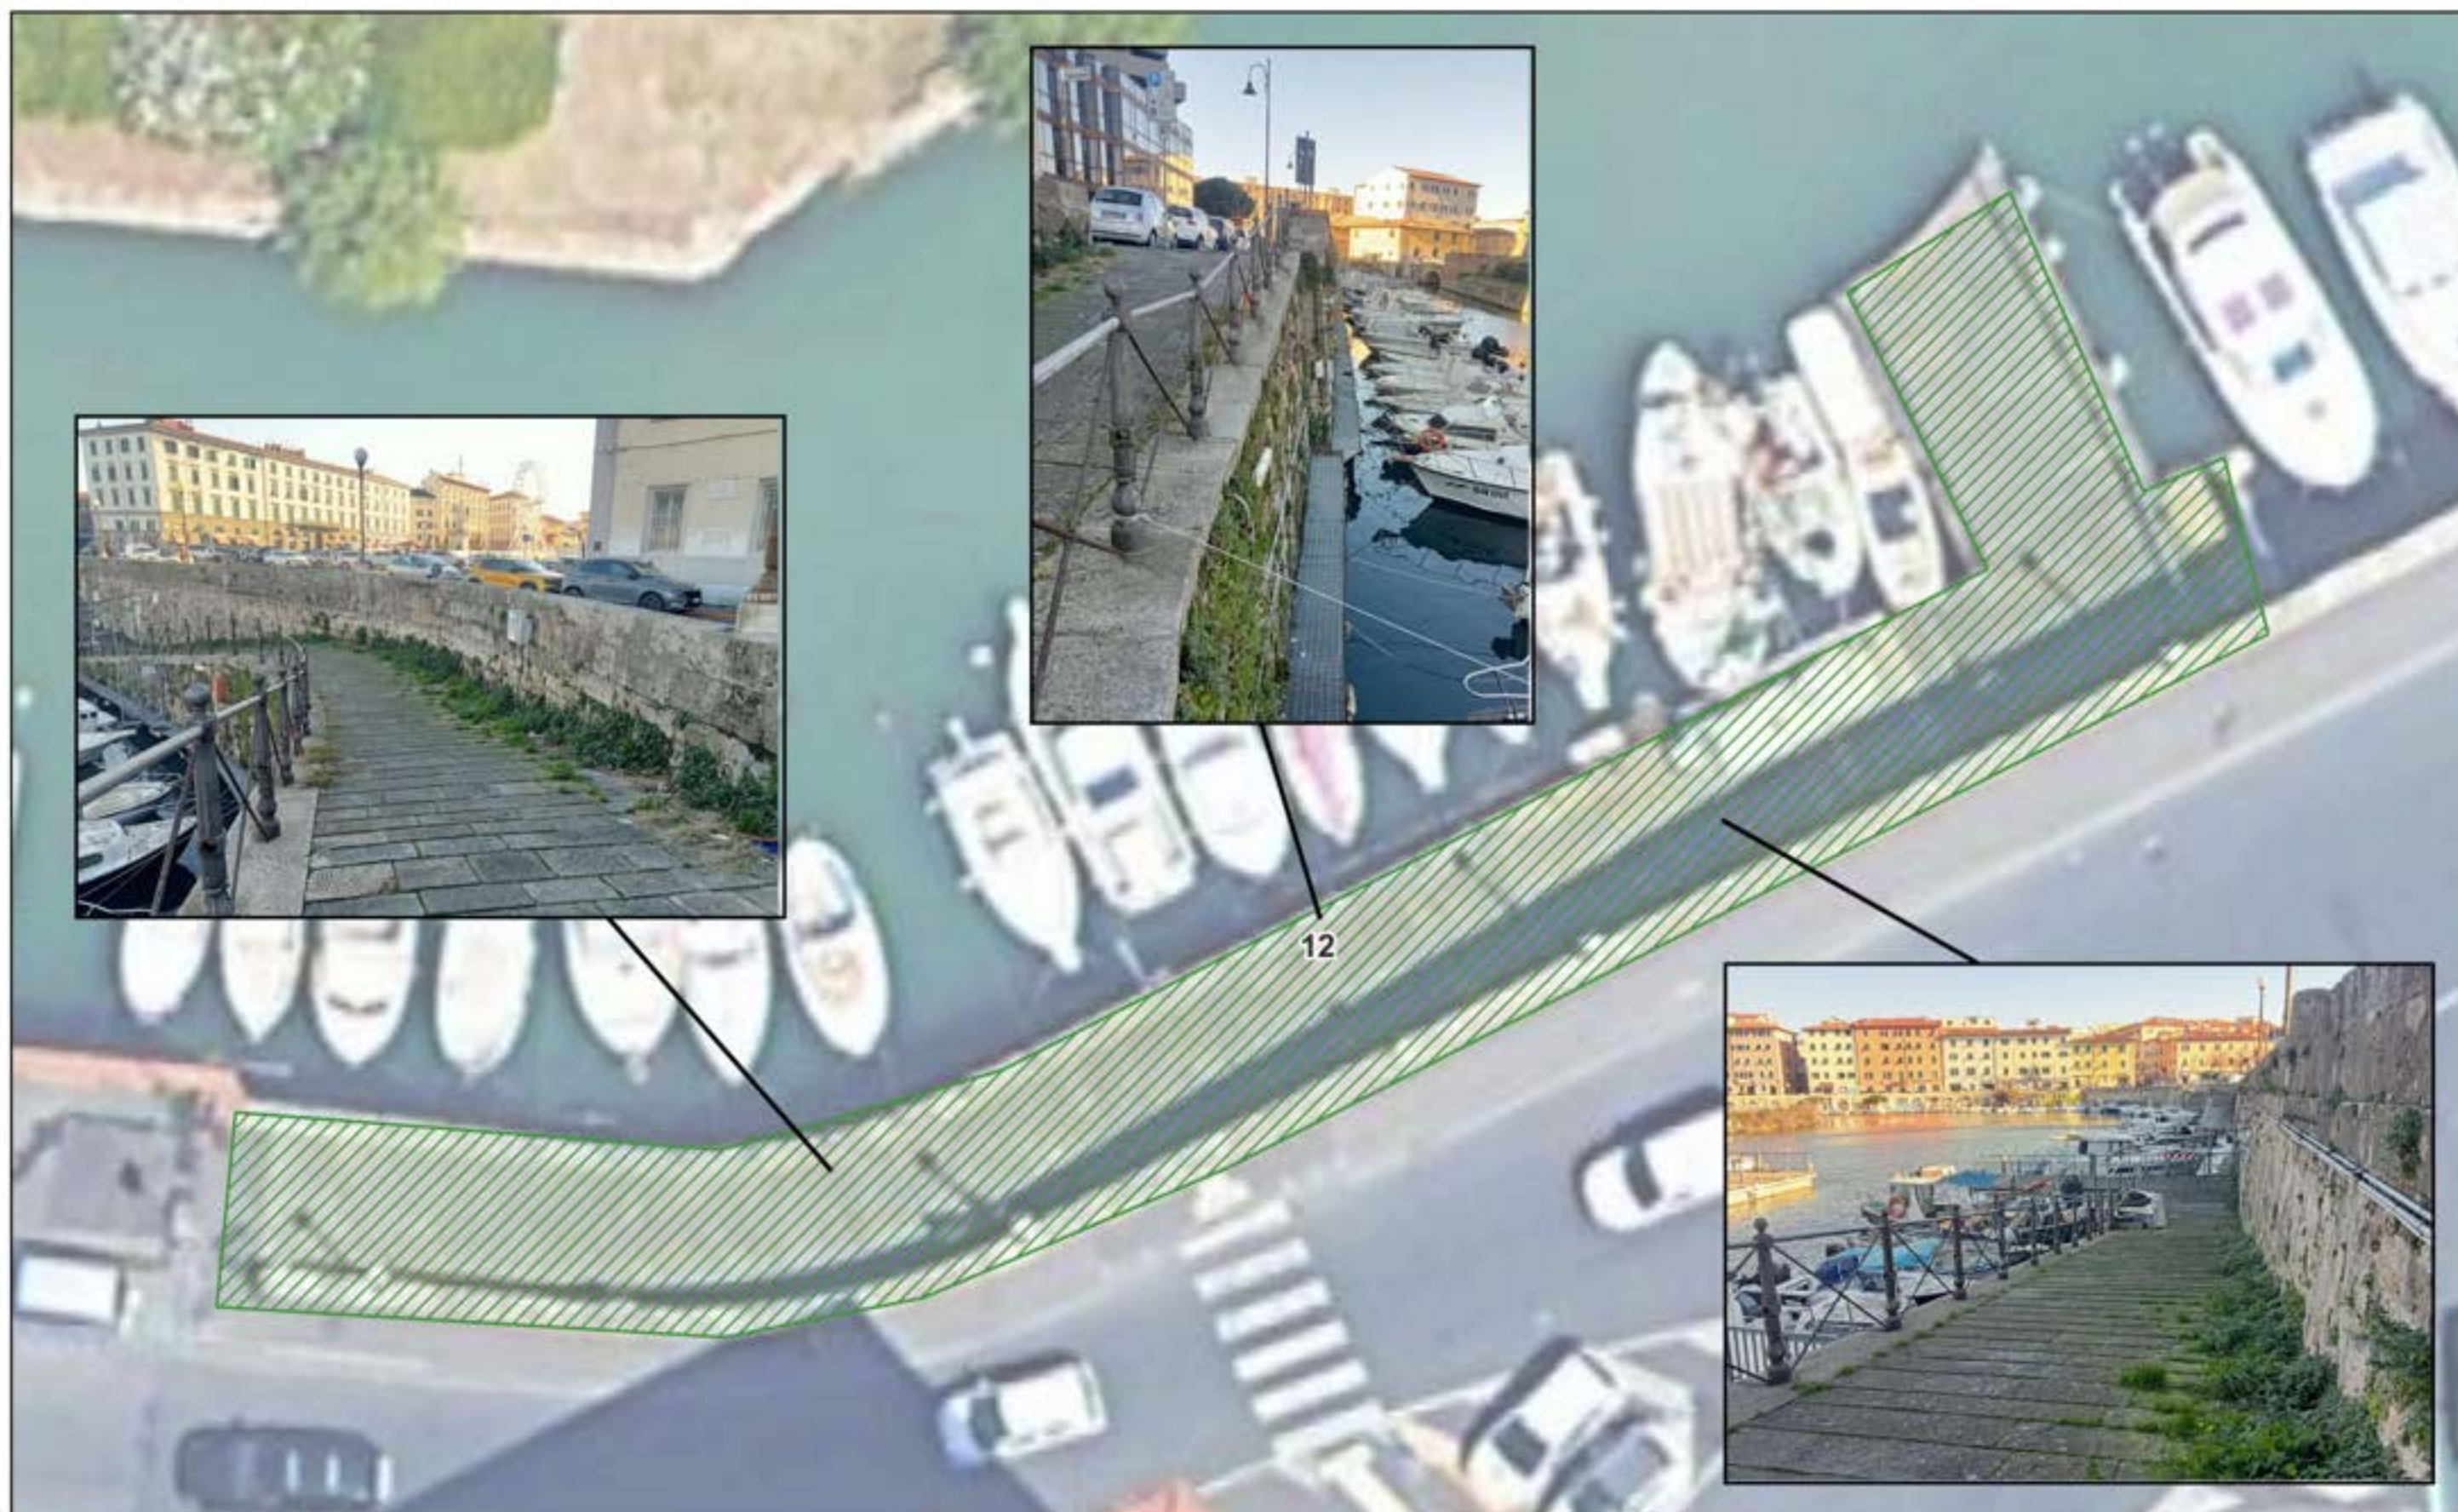
## DOCUMENTAZIONE FOTOGRAFICA DELL'ACCESSO n. 12 Viale degli Avvalorati

- ☐ Segnalazione atti dolosi
- ☐ Problematiche di ordine pubblico
- ☐ Lesioni su parti di scaladrone
- ☐ Cedimento strutturale di porzione stradale in prossimità dell'accesso

- ☒ Pulizia e rimozione vegetazione
- ☒ Installazione contenitori "tipo" per stoccaggio materiale
- ☐ Implementazione illuminazione
- ☒ Installazione cestini per raccolta rifiuti
- ☐ Installazione/implementazione parapetti
- ☒ Installazione paletti dissuasori
- ☐ Installazione catene su paletti dissuasori
- ☐ Sostituzione delle superfetazioni con elementi "tipo"
- ☐ Installazione nuovo cancello
- ☒ Sostituzione cancello con elemento "tipo"
- ☐ Installazione telecamere
- ☐ Ripristino paramenti murari e pavimentazioni ammalorate
- ☐ Altro

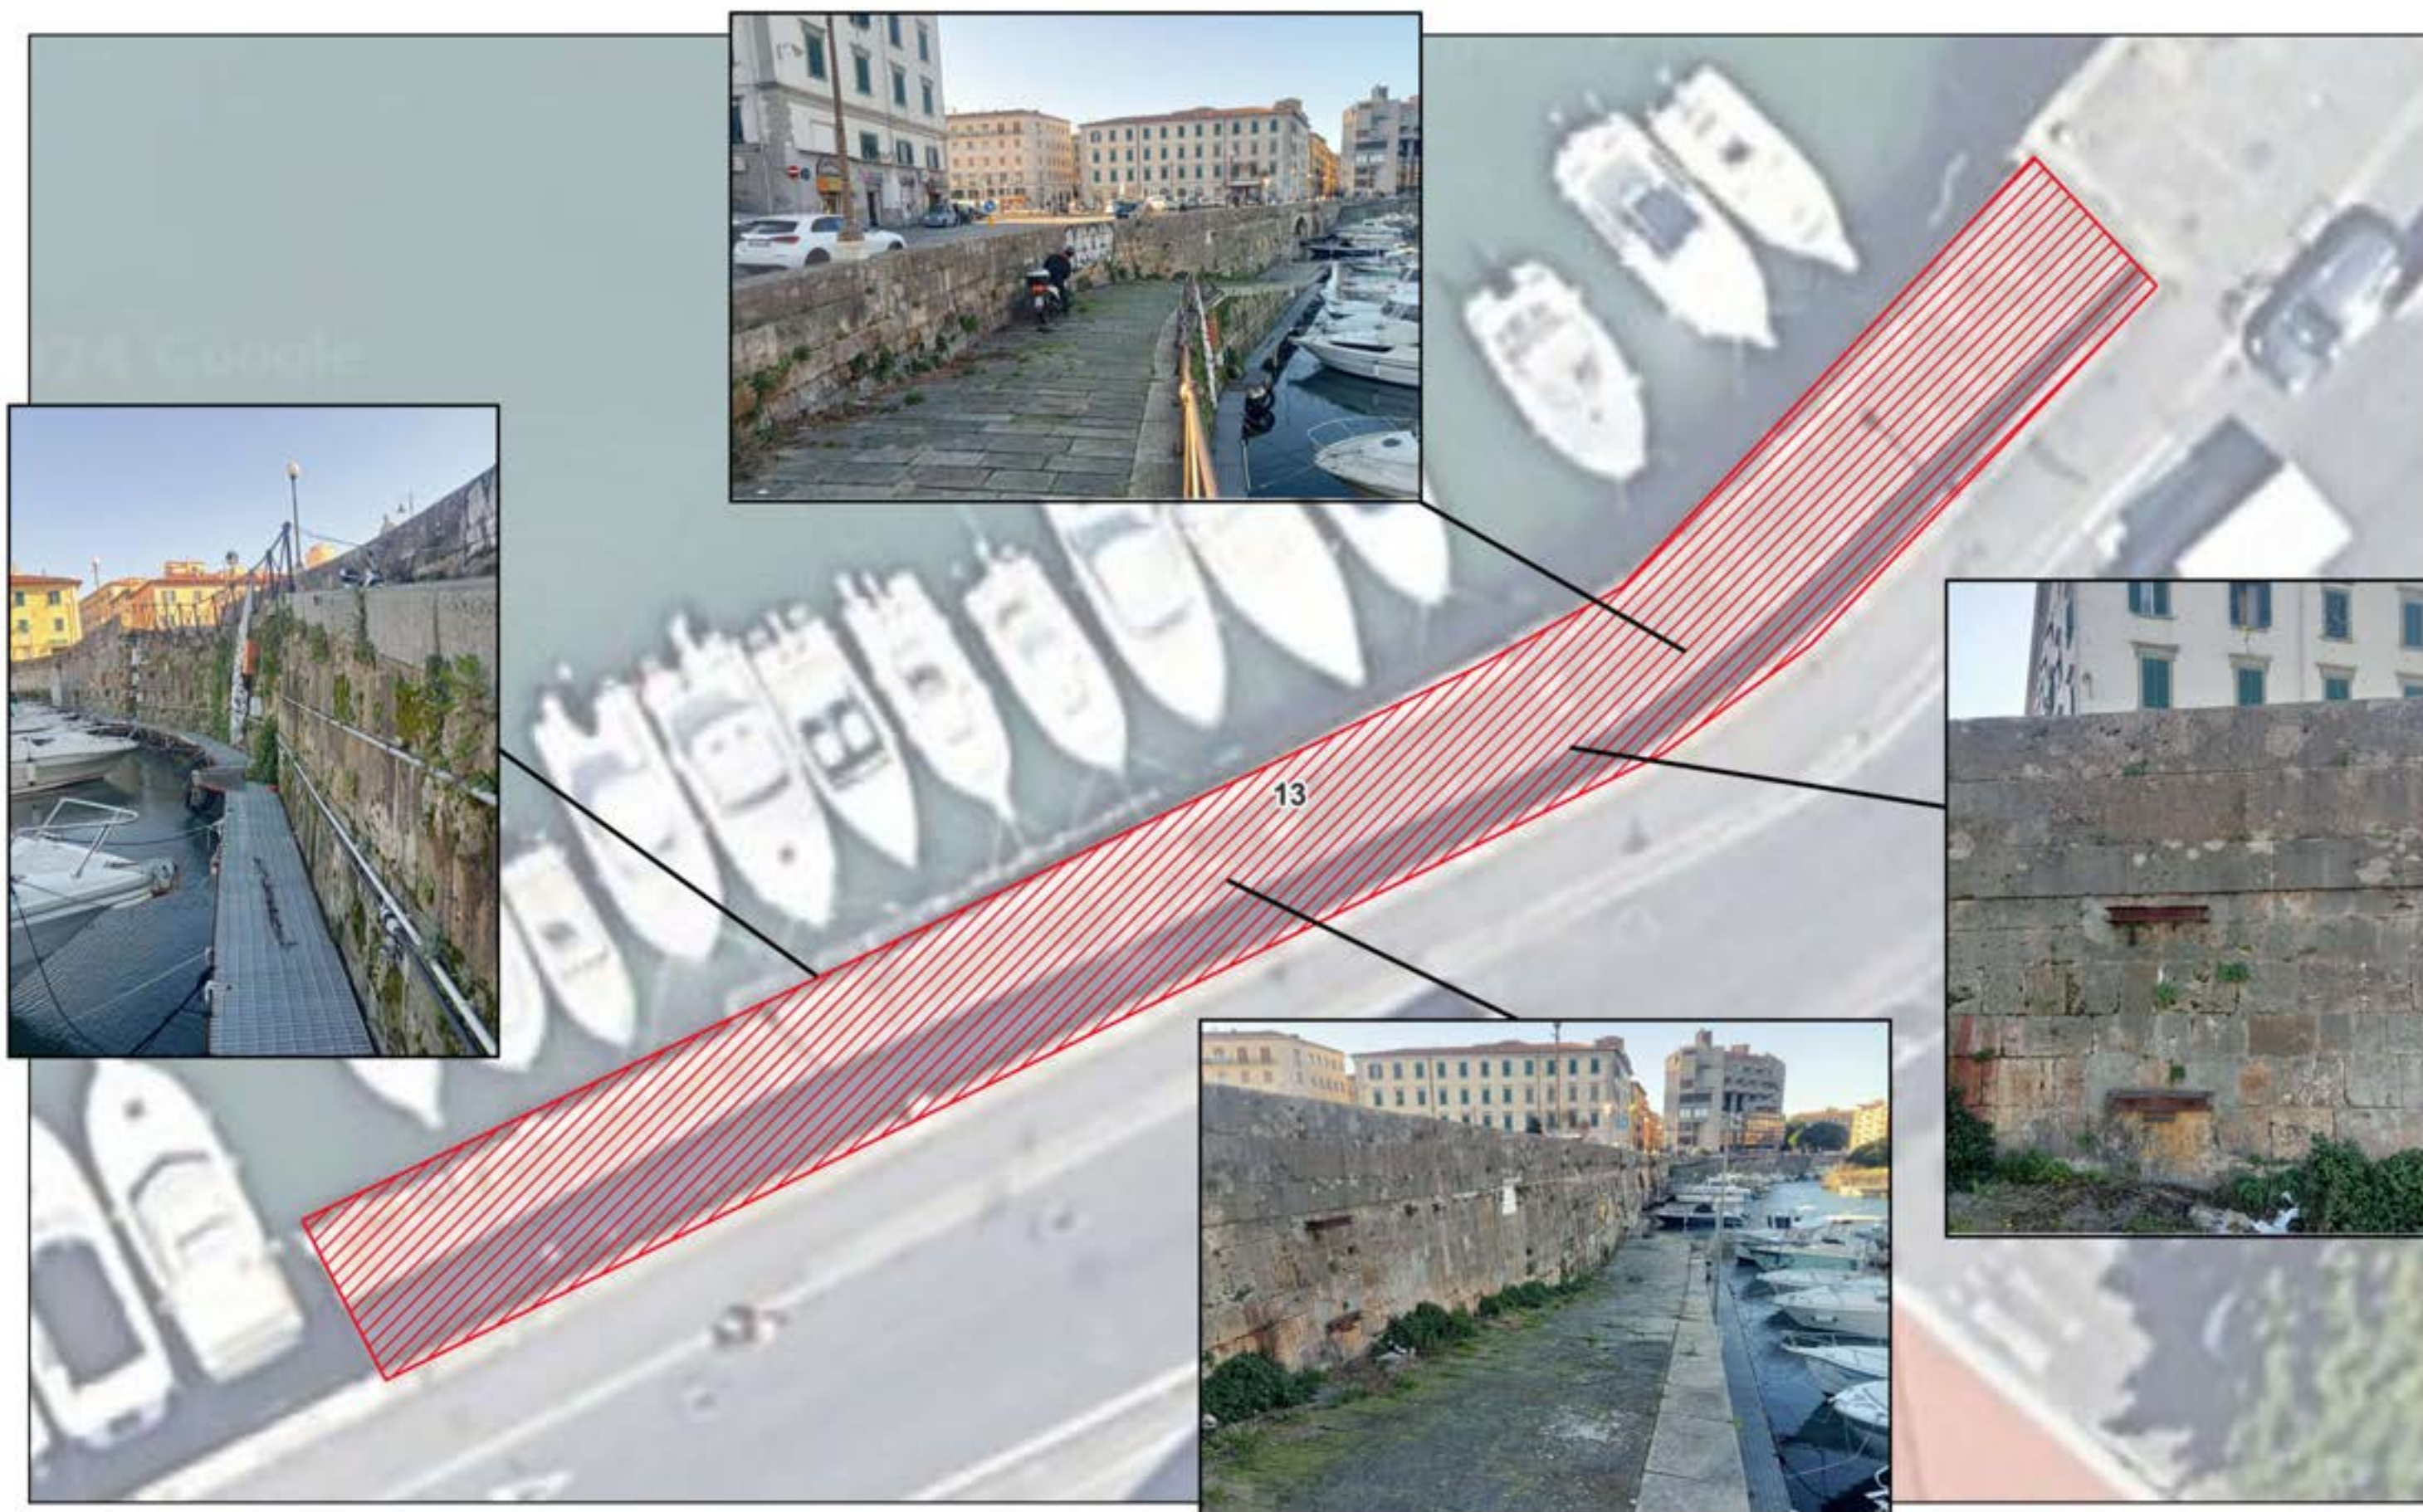
## DOCUMENTAZIONE FOTOGRAFICA DELL'ACCESSO n. 13 Via Garibaldi

- Segnalazione atti dolosi
- Problematiche di ordine pubblico
- Lesioni su parti di scaladrone
- Cedimento strutturale di porzione stradale in prossimità dell'accesso

- Pulizia e rimozione vegetazione
- Installazione contenitori "tipo" per stoccaggio materiale
- Implementazione illuminazione
- Installazione cestini per raccolta rifiuti
- Installazione/implementazione parapetti
- Installazione paletti dissuasori
- Installazione catene su paletti dissuasori
- Sostituzione delle superfetazioni con elementi "tipo"
- Installazione nuovo cancello
- Sostituzione cancello con elemento "tipo"
- Installazione telecamere
- Ripristino paramenti murari e pavimentazioni ammalorate
- Altro:
  - rimozione di elementi ferrosi da paramento murario
