Comune di Livorno  
Dipartimento Lavori Pubblici  
e Assetto del Territorio

Autorità di Sistema Portuale  
del Mar Tirreno Settentrionale  
Porti di Livorno - Piombino - Portoferraio - Rio Marina - Cavo - Capraia

# CITTA' DI LIVORNO IL SISTEMA DEI FOSSI

*Atlante degli accessi agli  
specchi acquei*

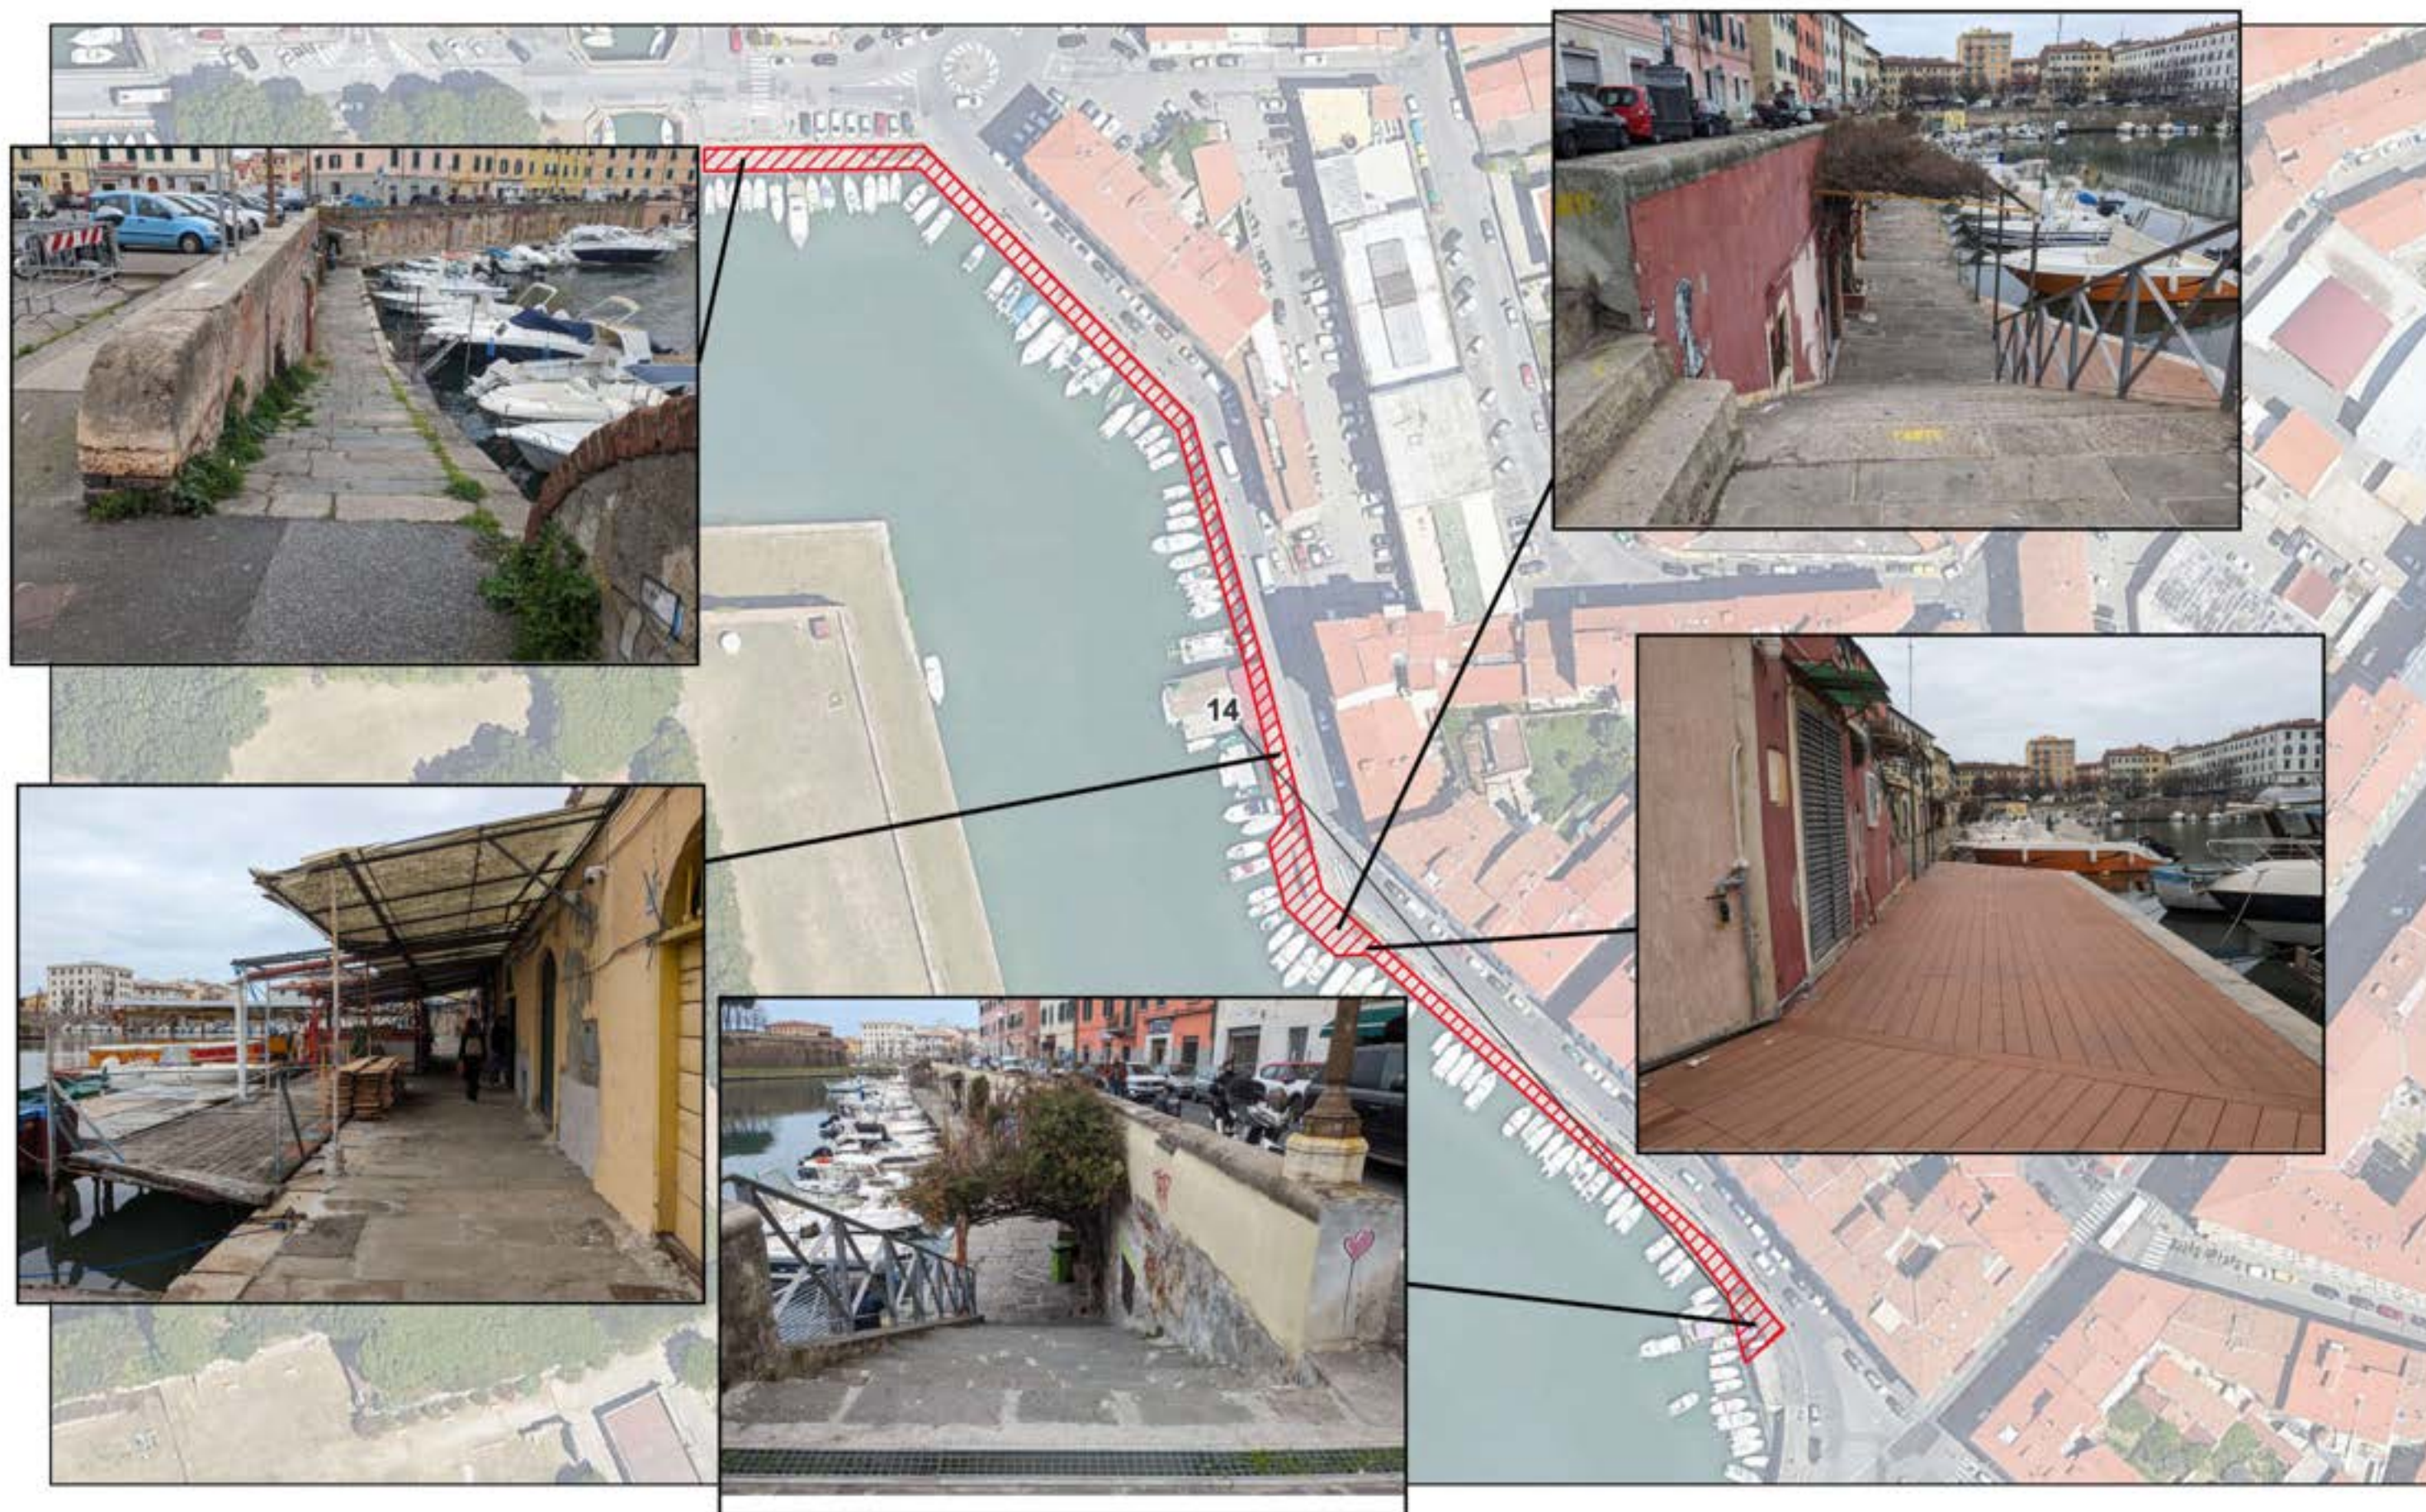
## DOCUMENTAZIONE FOTOGRAFICA DELL'ACCESSO n. 14 Scali delle Cantine

- Segnalazione atti dolosi
- Problematiche di ordine pubblico
- Lesioni su parti di scaladrone
- Cedimento strutturale di porzione stradale in prossimità dell'accesso

- Pulizia e rimozione vegetazione
- Installazione contenitori "tipo" per stoccaggio materiale
- Implementazione illuminazione
- Installazione cestini per raccolta rifiuti
- Installazione/implementazione parapetti
- Installazione paletti dissuasori
- Installazione catene su paletti dissuasori
- Sostituzione delle superfetazioni con elementi "tipo"
- Installazione nuovo cancello
- Sostituzione cancello con elemento "tipo"
- Installazione telecamere
- Ripristino paramenti murari e pavimentazioni ammalorate
- Altro:
  - Ripristino cedimento strutturale in prossimità accesso 14c
  - Mitigazione elementi in pvc di scolo acque stradali

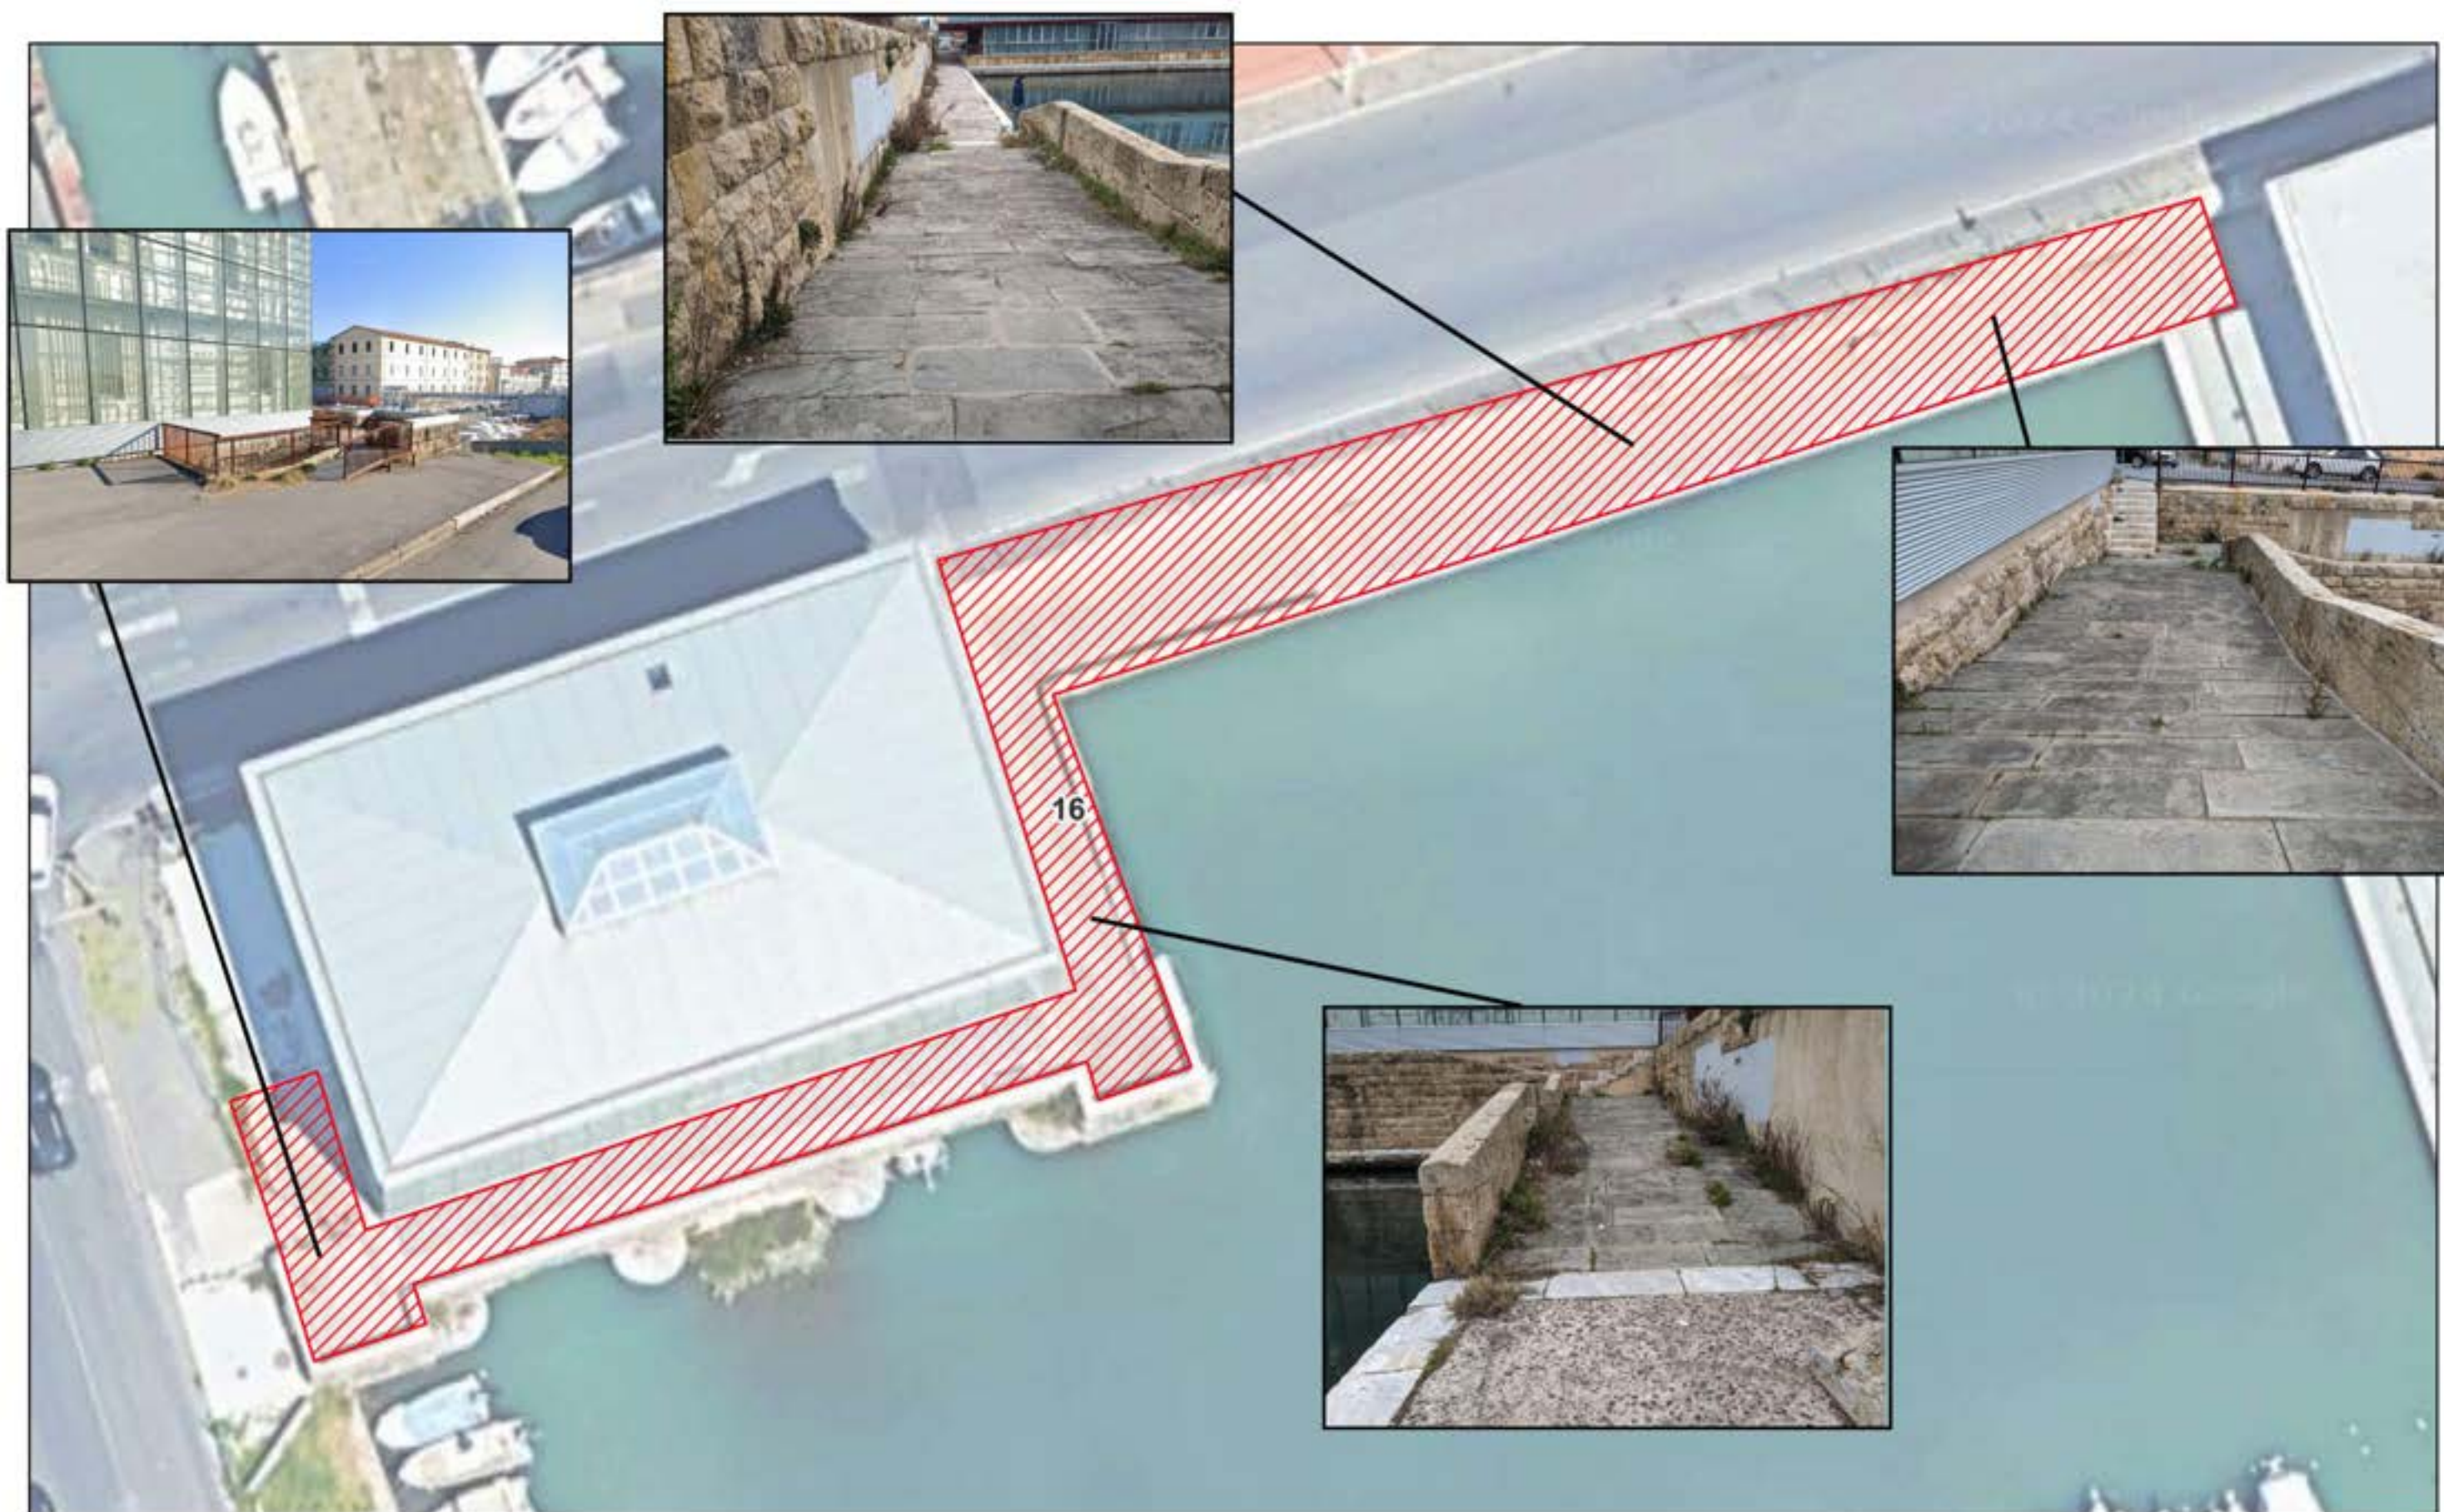
## DOCUMENTAZIONE FOTOGRAFICA DELL'ACCESSO n. 16 Via della Cinta Esterna/Dogana D'Acqua

- ☐ Segnalazione atti dolosi
- Problematiche di ordine pubblico
- ☐ Lesioni su parti di scaladrone
- ☐ Cedimento strutturale di porzione stradale in prossimità dell'accesso

- Pulizia e rimozione vegetazione
- ☐ Installazione contenitori "tipo" per stoccaggio materiale
- Implementazione illuminazione
- Installazione cestini per raccolta rifiuti
- ☐ Installazione/implementazione parapetti
- ☐ Installazione paletti dissuasori
- ☐ Installazione catene su paletti dissuasori
- ☐ Sostituzione delle superfetazioni con elementi "tipo"
- Installazione nuovo cancello
- ☐ Sostituzione cancello con elemento "tipo"
- ☐ Installazione telecamere
- ☐ Ripristino paramenti murari e pavimentazioni ammalorate
- ☐ Altro

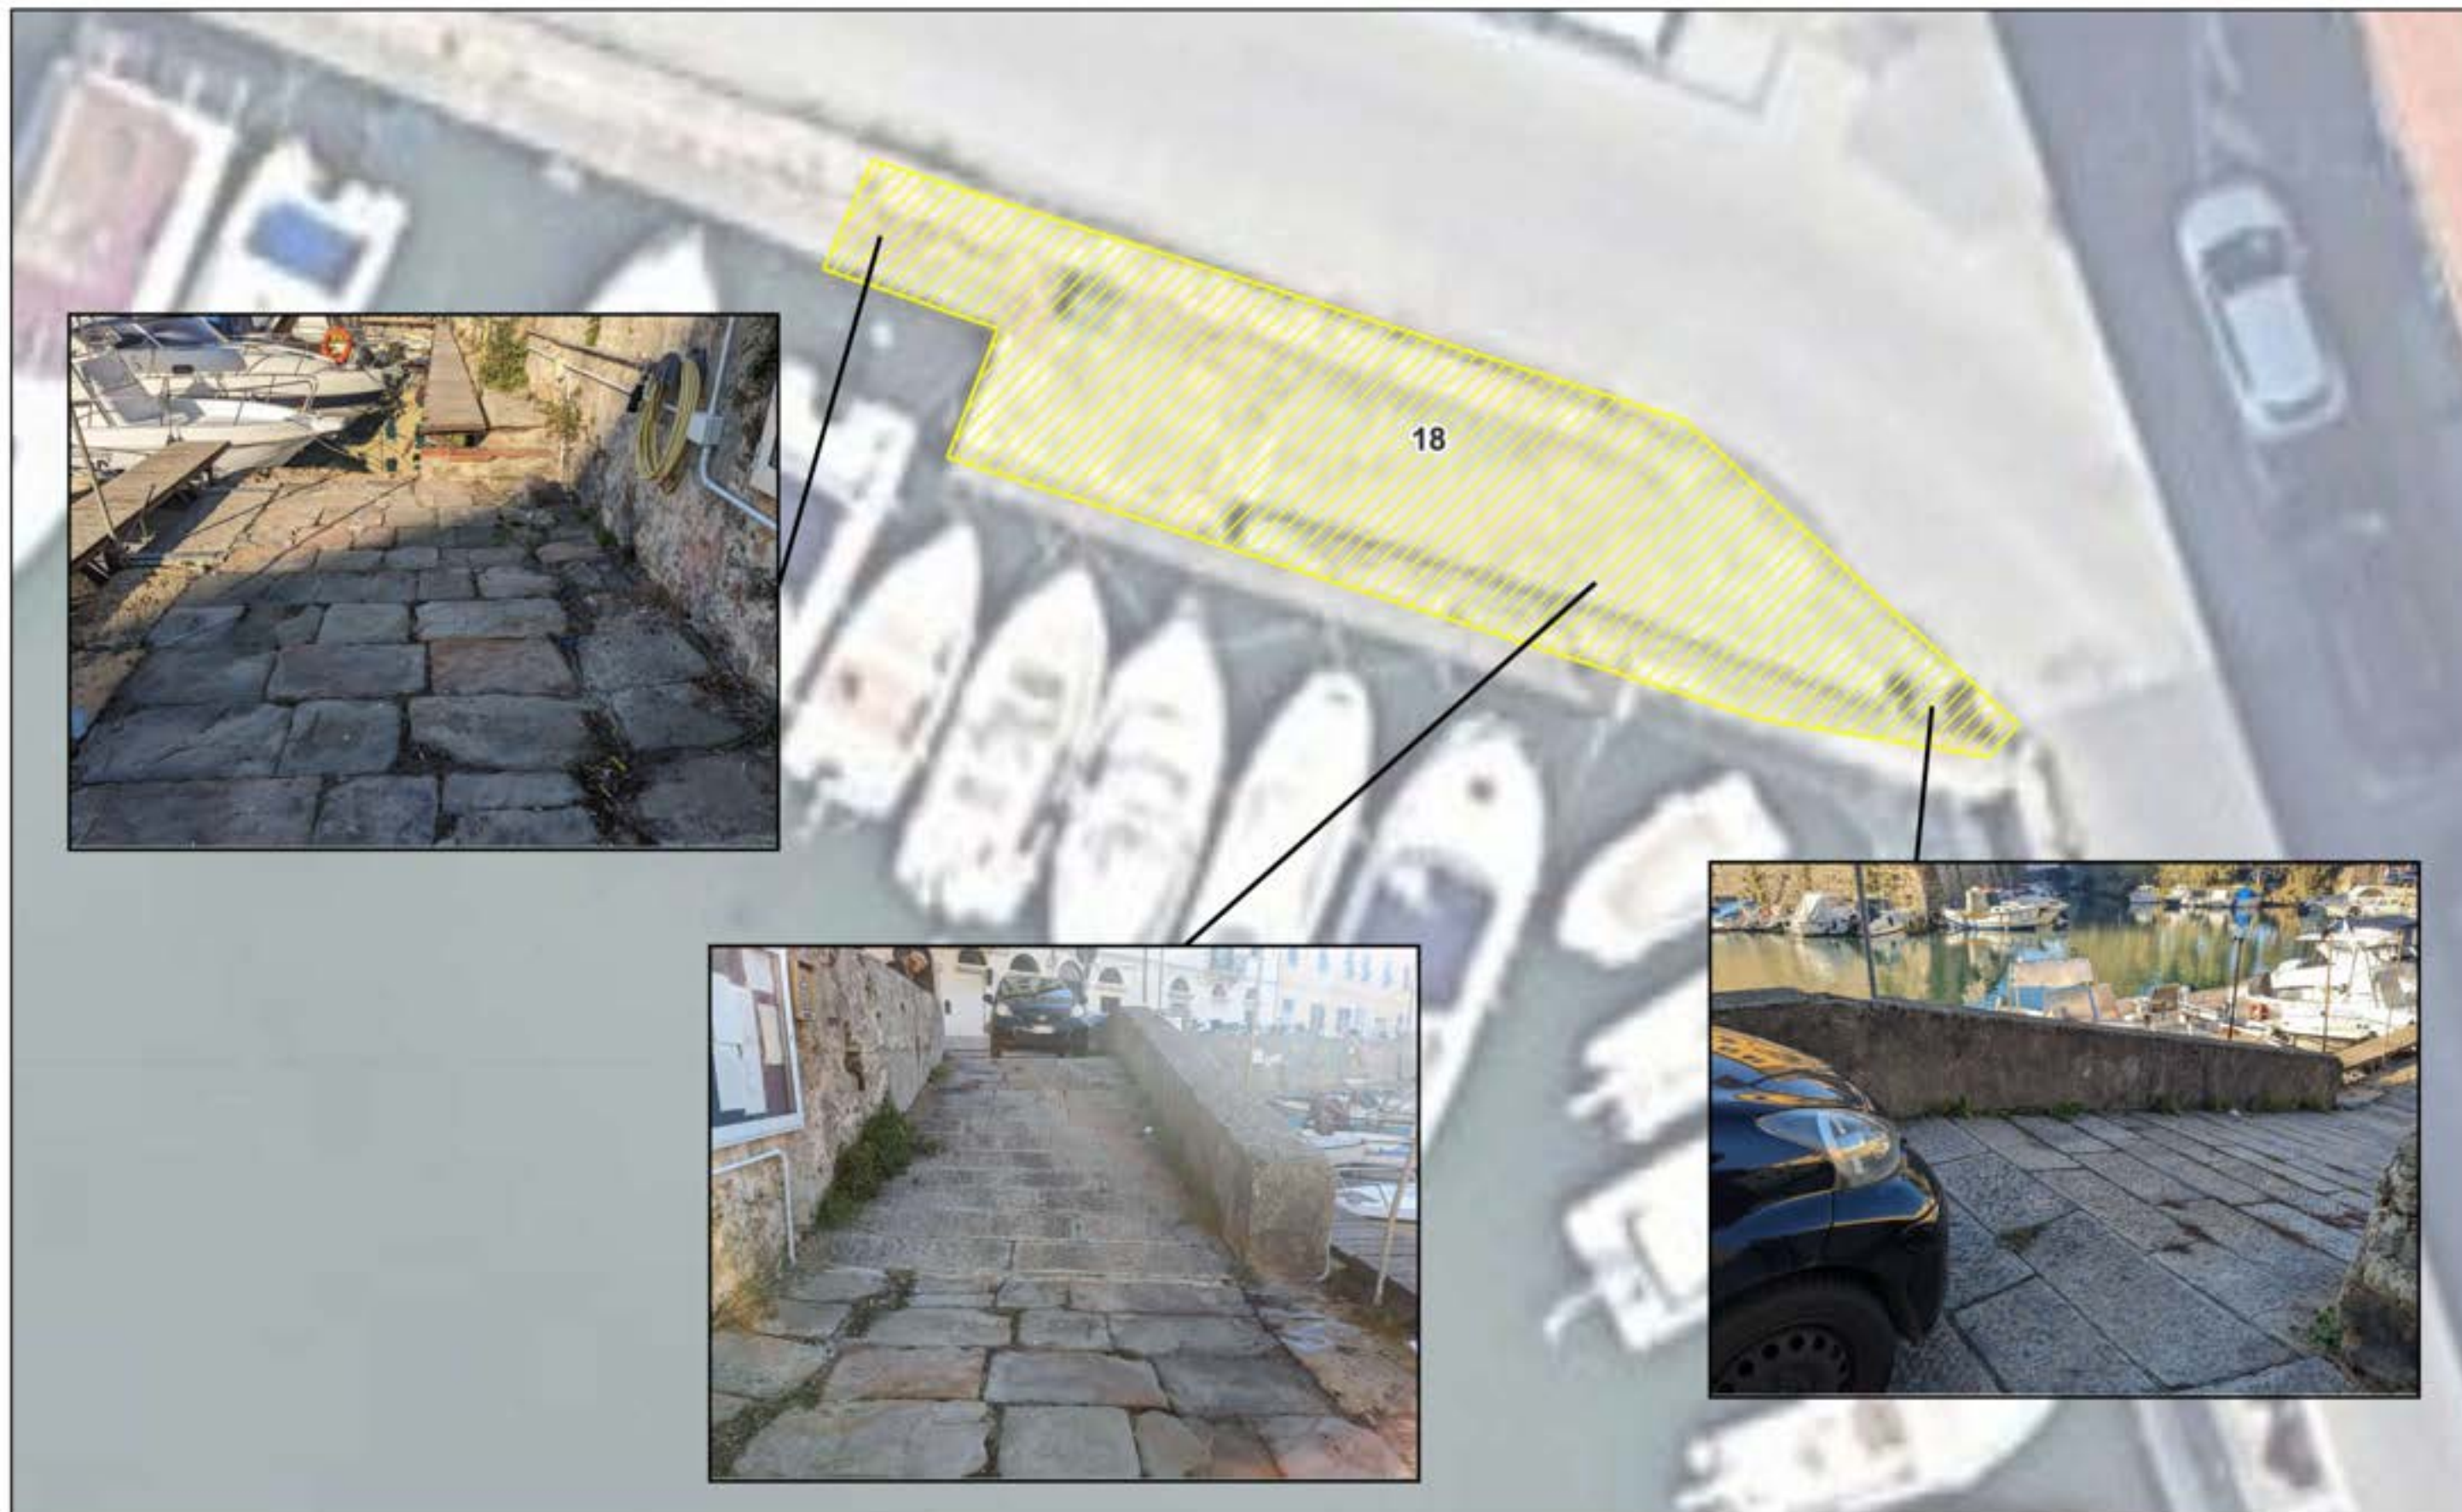
## DOCUMENTAZIONE FOTOGRAFICA DELL'ACCESSO n. 18 Via Castelli

- ☐ Segnalazione atti dolosi
- ☐ Problematiche di ordine pubblico
- ☐ Lesioni su parti di scalandrone
- ☐ Cedimento strutturale di porzione stradale in prossimità dell'accesso

| <input checked="" type="checkbox"/> Pulizia e rimozione vegetazione<br><input type="checkbox"/> Installazione contenitori "tipo" per stoccaggio materiale<br><input type="checkbox"/> Implementazione illuminazione<br><input checked="" type="checkbox"/> Installazione cestini per raccolta rifiuti<br><input type="checkbox"/> Installazione/implementazione parapetti<br><input checked="" type="checkbox"/> Installazione paletti dissuasori<br><input checked="" type="checkbox"/> Installazione catene su paletti dissuasori<br><input type="checkbox"/> Sostituzione delle superfetazioni con elementi "tipo"<br><input type="checkbox"/> Installazione nuovo cancello<br><input checked="" type="checkbox"/> Sostituzione cancello con elemento "tipo"<br><input type="checkbox"/> Installazione telecamere<br><input type="checkbox"/> Ripristino paramenti murari e pavimentazioni ammalorate<br><input type="checkbox"/> Altro |

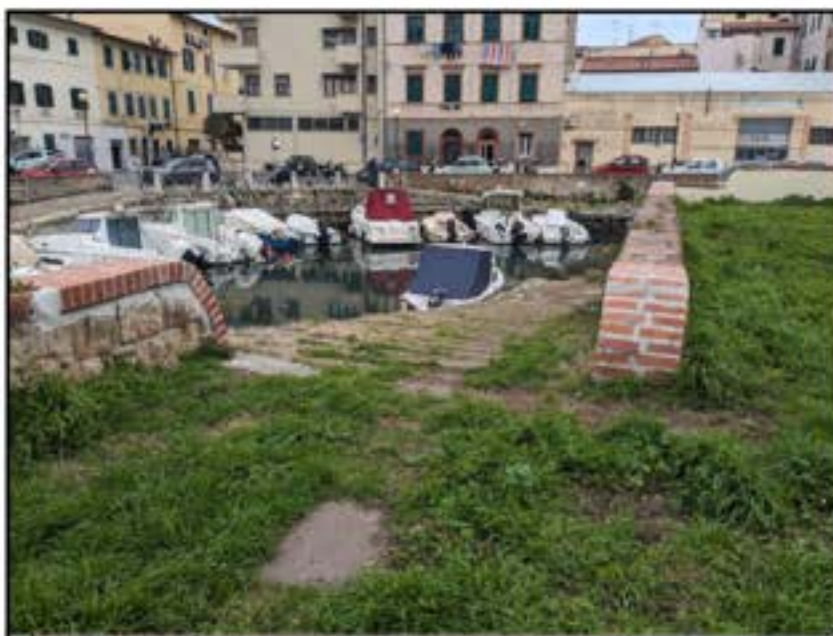
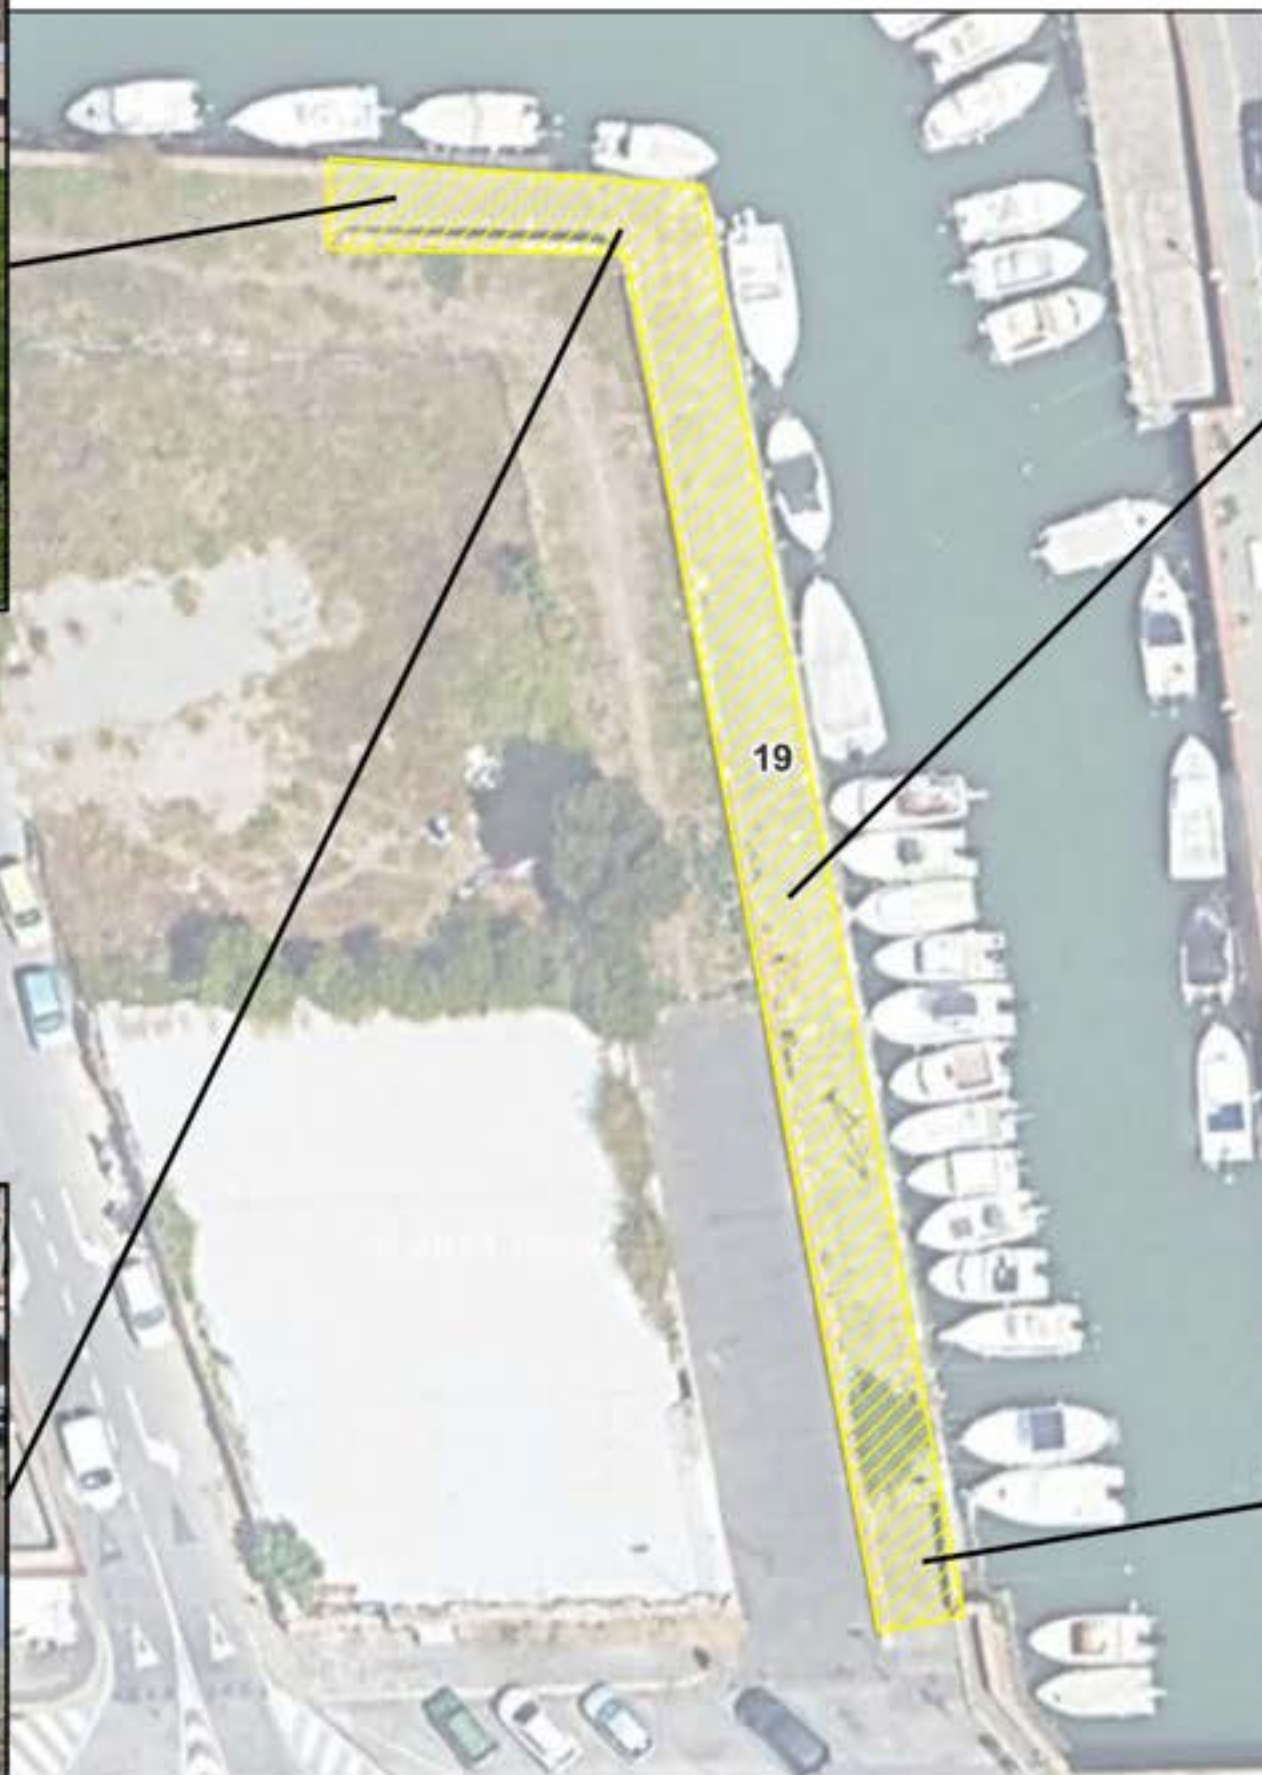
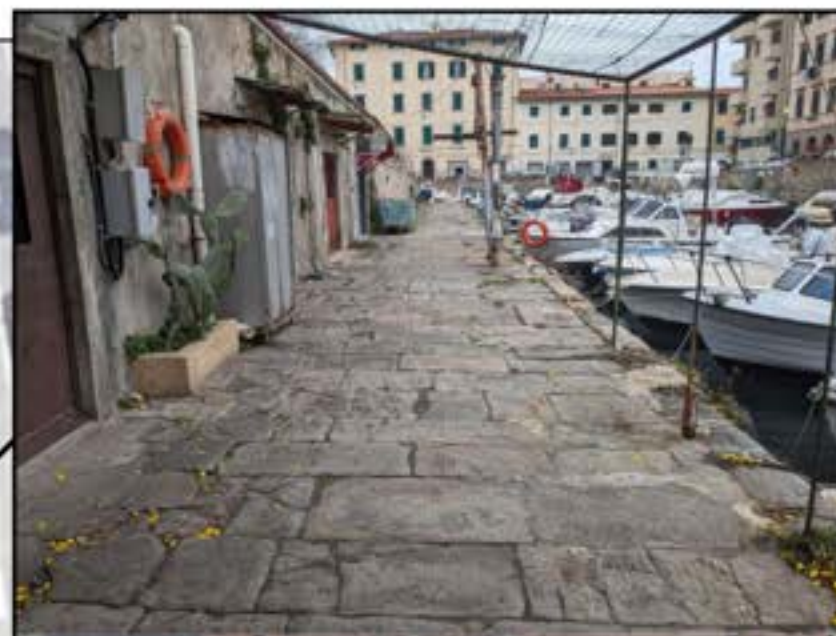
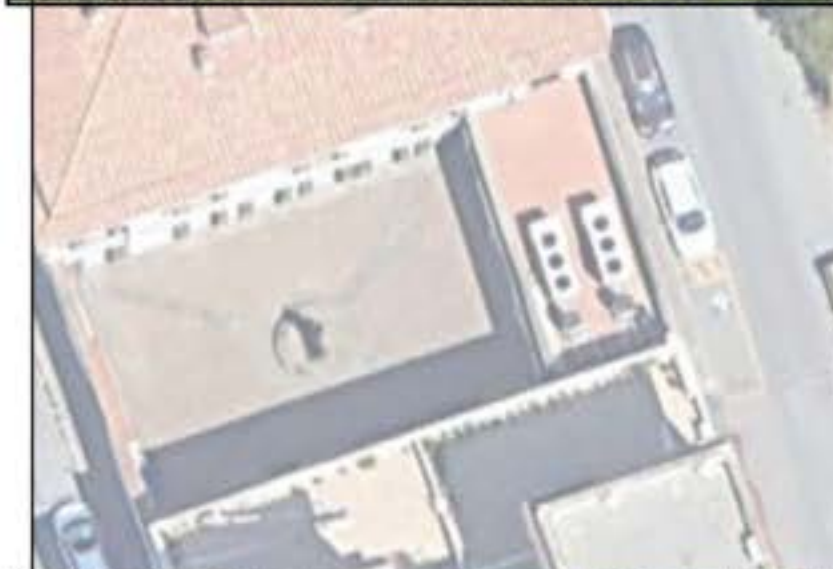
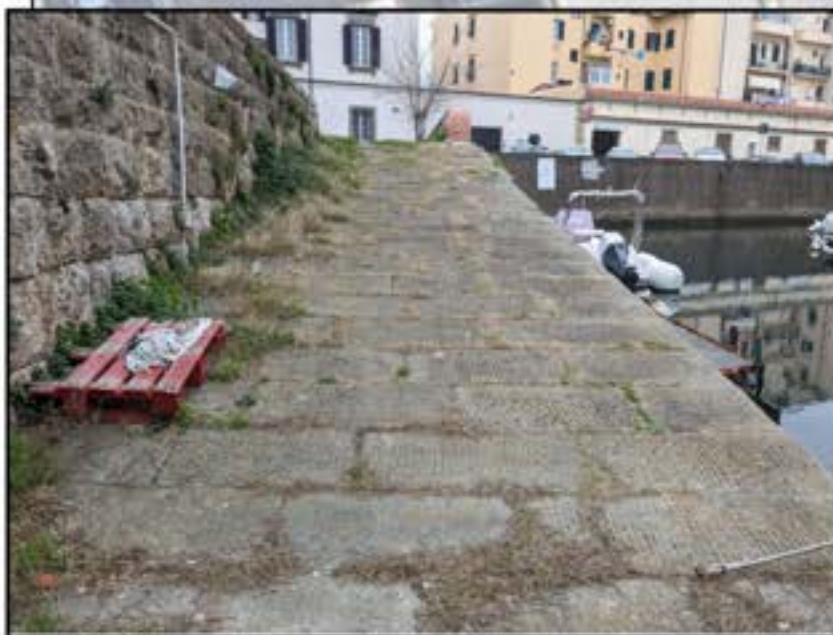
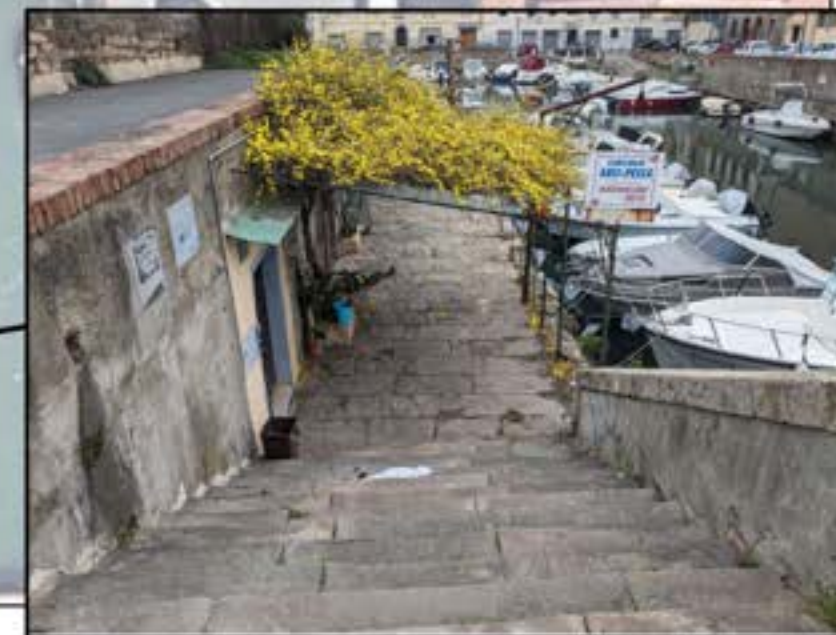
## DOCUMENTAZIONE FOTOGRAFICA DELL'ACCESSO n. 19 Scali del Naviglio

- Segnalazione atti dolosi
- Problematiche di ordine pubblico
- Lesioni su parti di scalandrone
- Cedimento strutturale di porzione stradale in prossimità dell'accesso

- Pulizia e rimozione vegetazione
- Installazione contenitori "tipo" per stoccaggio materiale
- Implementazione illuminazione
- Installazione cestini per raccolta rifiuti
- Installazione/implementazione parapetti
- Installazione paletti dissuasori
- Installazione catene su paletti dissuasori
- Sostituzione delle superfetazioni con elementi "tipo"
- Installazione nuovo cancello
- Sostituzione cancello con elemento "tipo"
- Installazione telecamere
- Ripristino paramenti murari e pavimentazioni ammalorate
- Altro

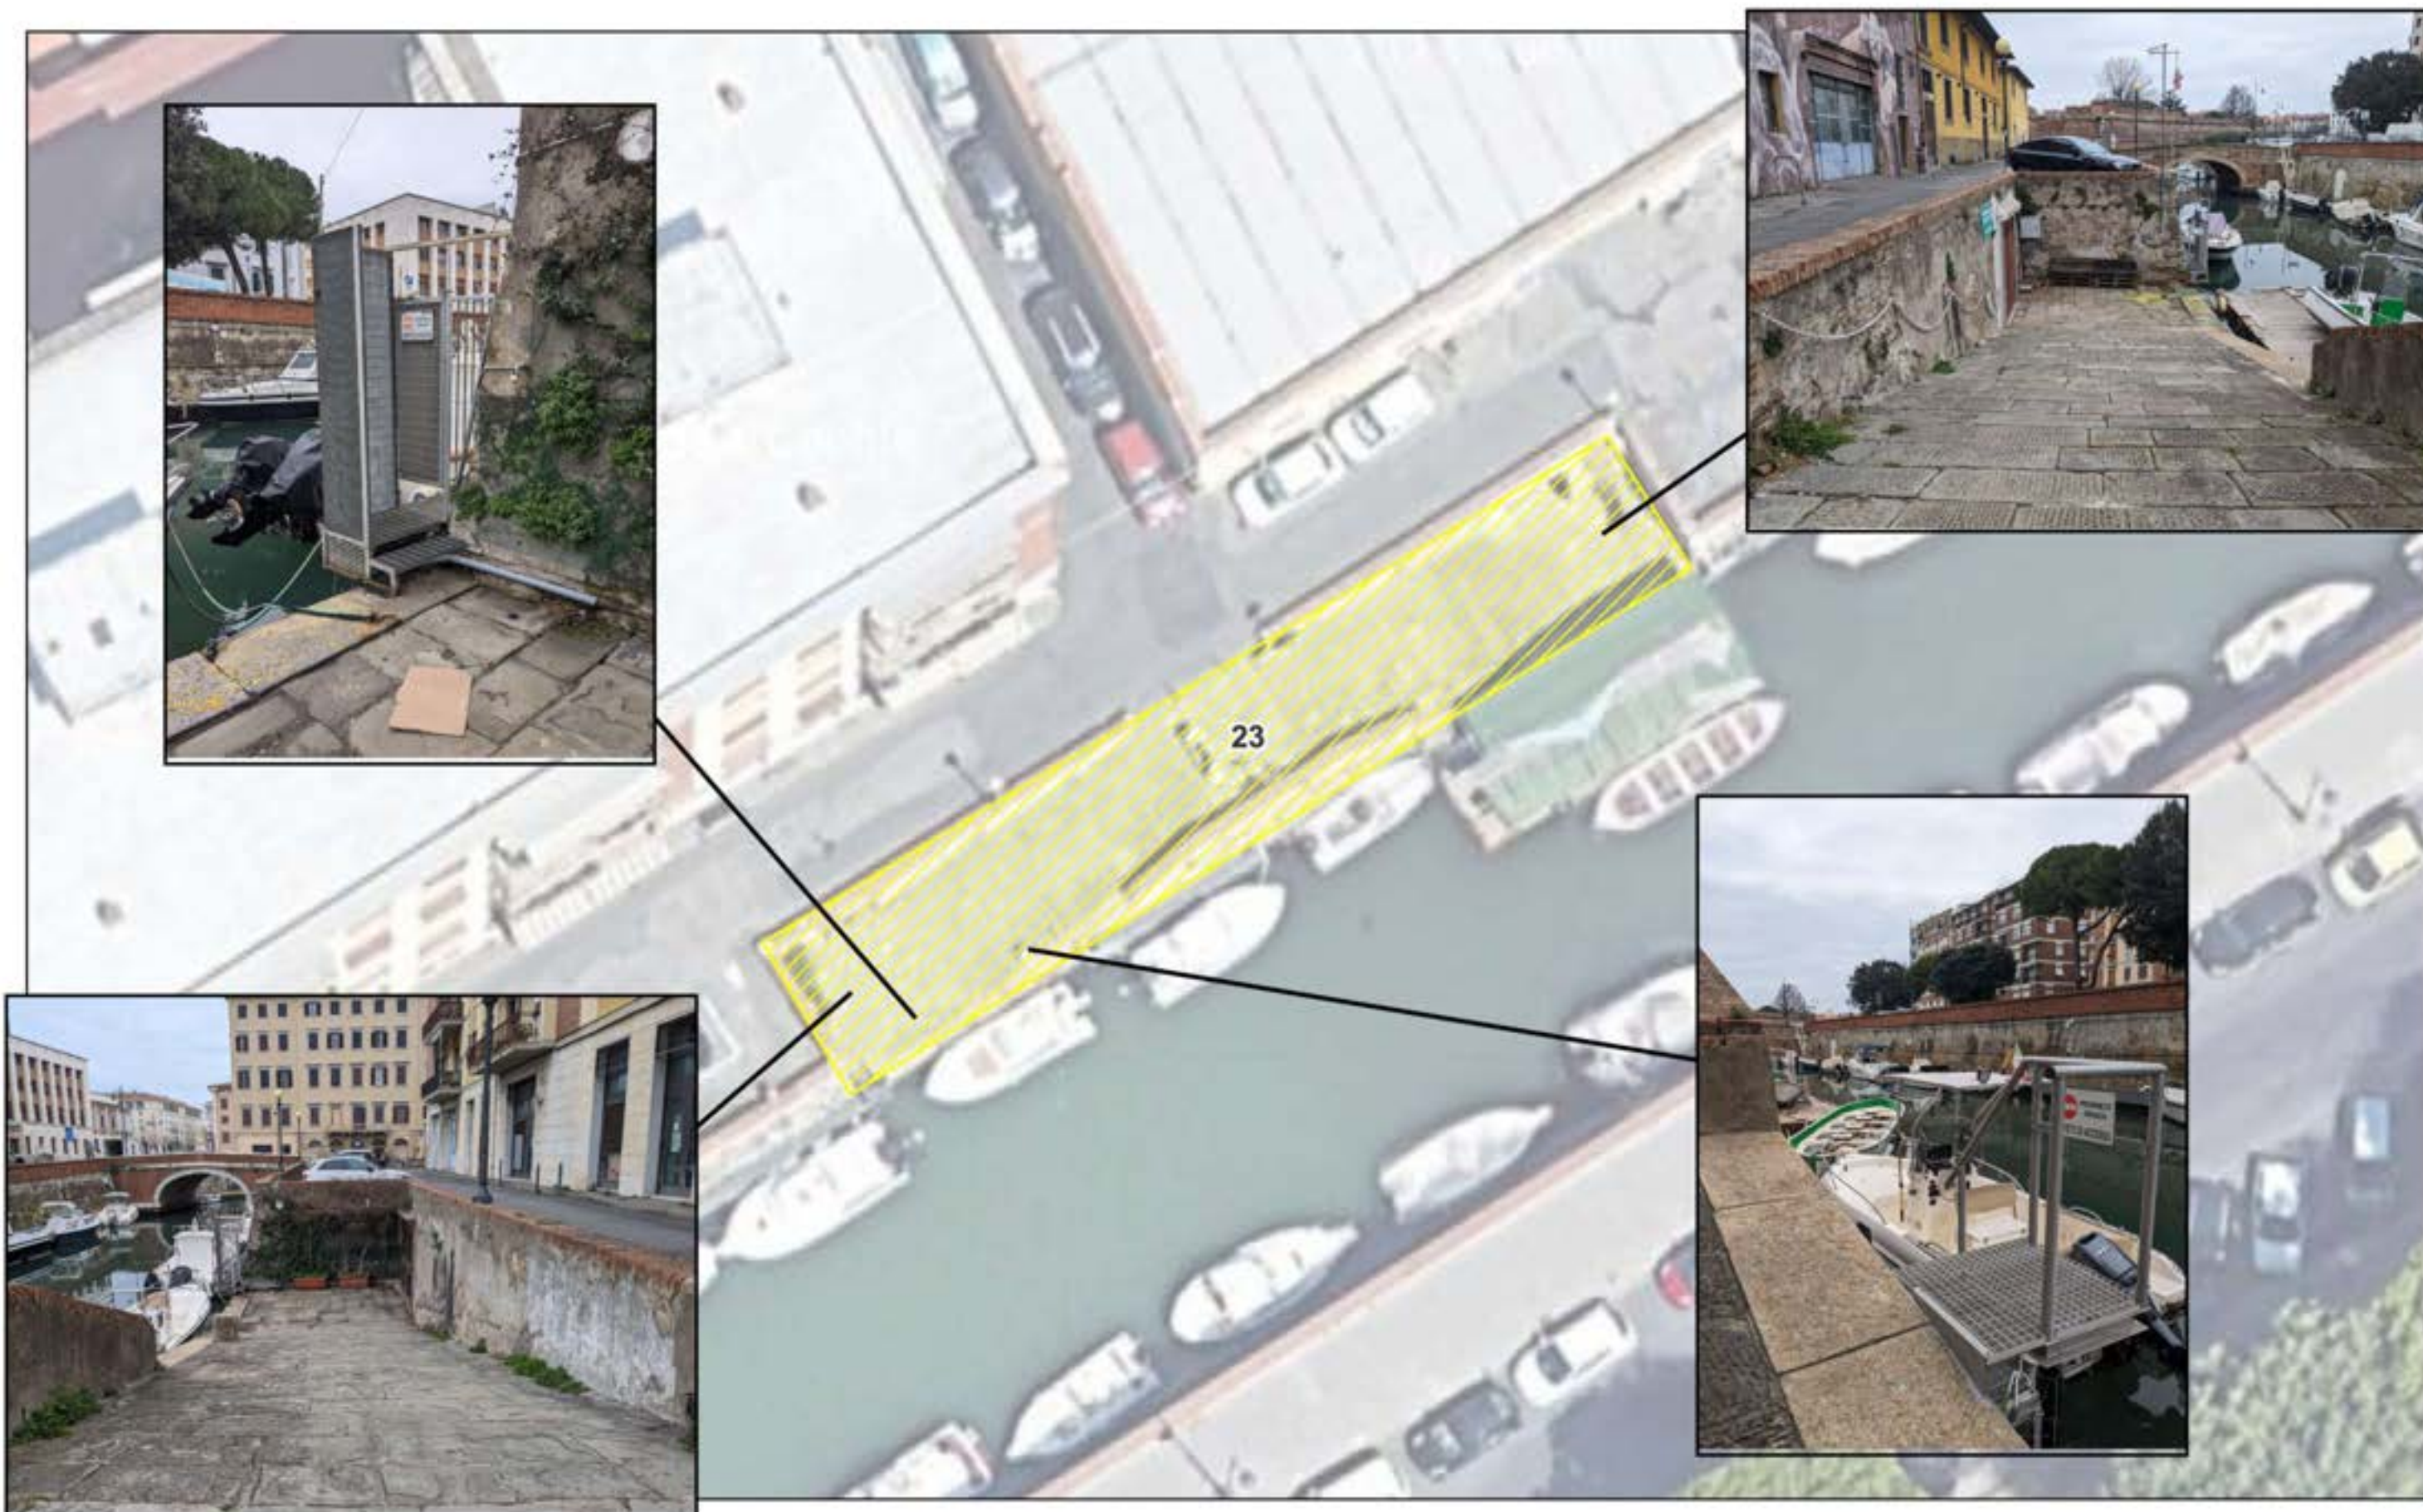
## DOCUMENTAZIONE FOTOGRAFICA DELL'ACCESSO n.23 Scali delle Pietre

- ☐ Segnalazione atti dolosi
- ☐ Problematiche di ordine pubblico
- ☐ Lesioni su parti di scaladrone
- ☐ Cedimento strutturale di porzione stradale in prossimità dell'accesso

- ☒ Pulizia e rimozione vegetazione
- ☐ Installazione contenitori "tipo" per stoccaggio materiale
- ☐ Implementazione illuminazione
- ☒ Installazione cestini per raccolta rifiuti
- ☒ Installazione/implementazione parapetti
- ☐ Installazione paletti dissuasori
- ☐ Installazione catene su paletti dissuasori
- ☒ Sostituzione delle superfetazioni con elementi "tipo"
- ☐ Installazione nuovo cancello
- ☐ Sostituzione cancello con elemento "tipo"
- ☐ Installazione telecamere
- ☐ Ripristino paramenti murari e pavimentazioni ammalorate
- ☐ Altro
