Comune di Livorno  
Dipartimento Lavori Pubblici  
e Assetto del Territorio

Autorità di Sistema Portuale  
del Mar Tirreno Settentrionale  
Porti di Livorno - Piombino - Portoferraio - Rio Marina - Cavo - Capraia

# CITTA' DI LIVORNO IL SISTEMA DEI FOSSI

*Atlante degli accessi agli  
specchi acquei*

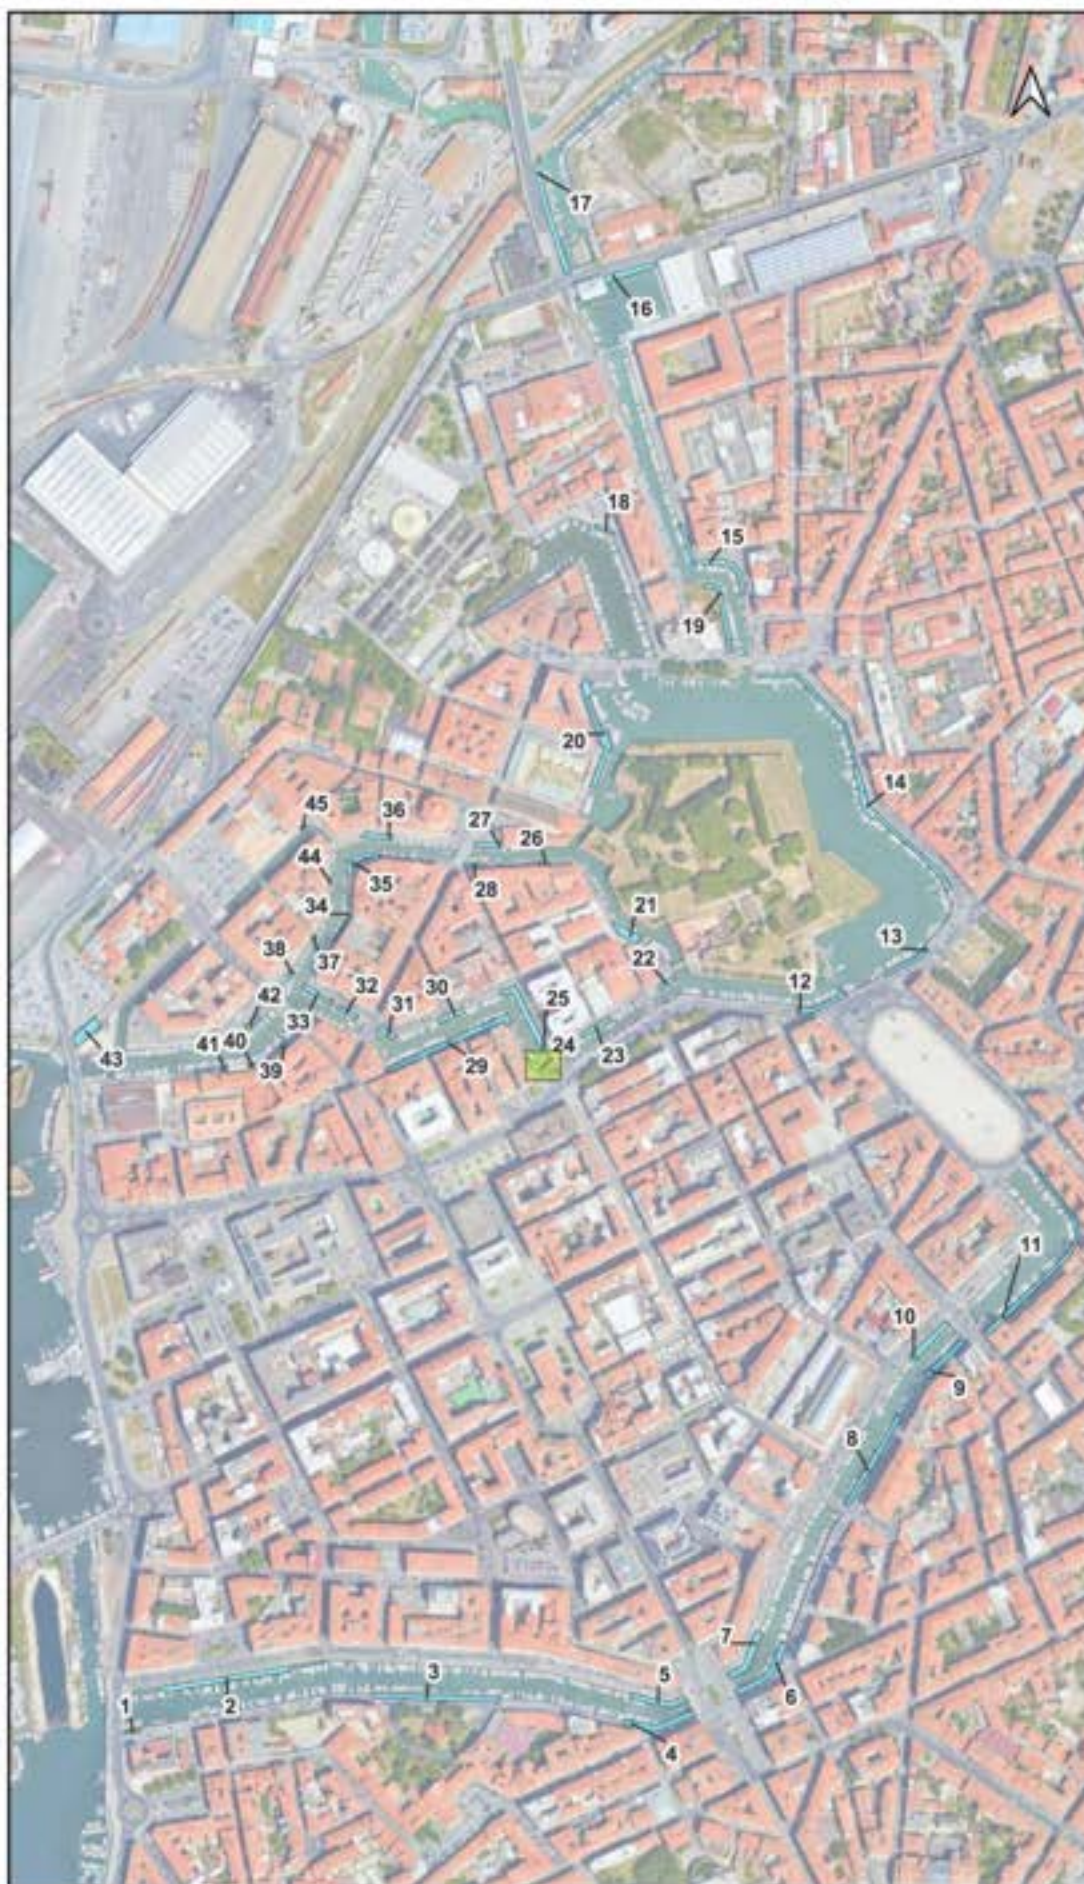
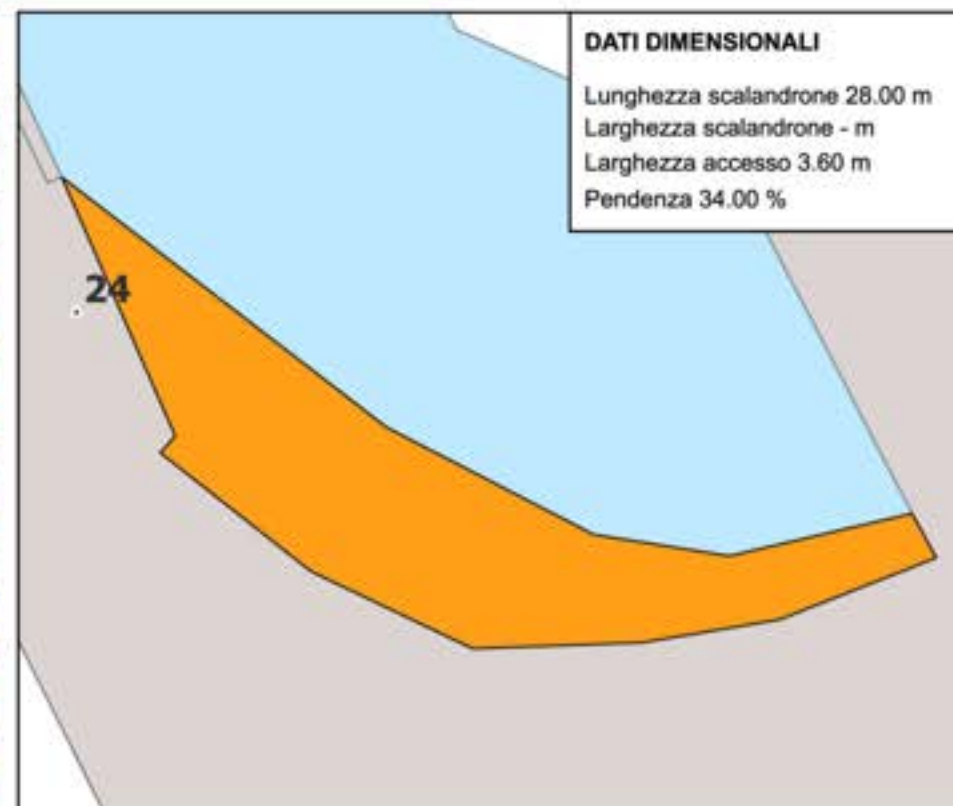
## SCHEDA DI RILIEVO DELL'ACCESSO n. 24 Scali del Corso

- ☐ Segnalazione atti dolosi
- ☐ Problematiche di ordine pubblico
- ☒ Lesioni su parti di scaladrone
- ☐ Cedimento strutturale di porzione stradale in prossimità dell'accesso

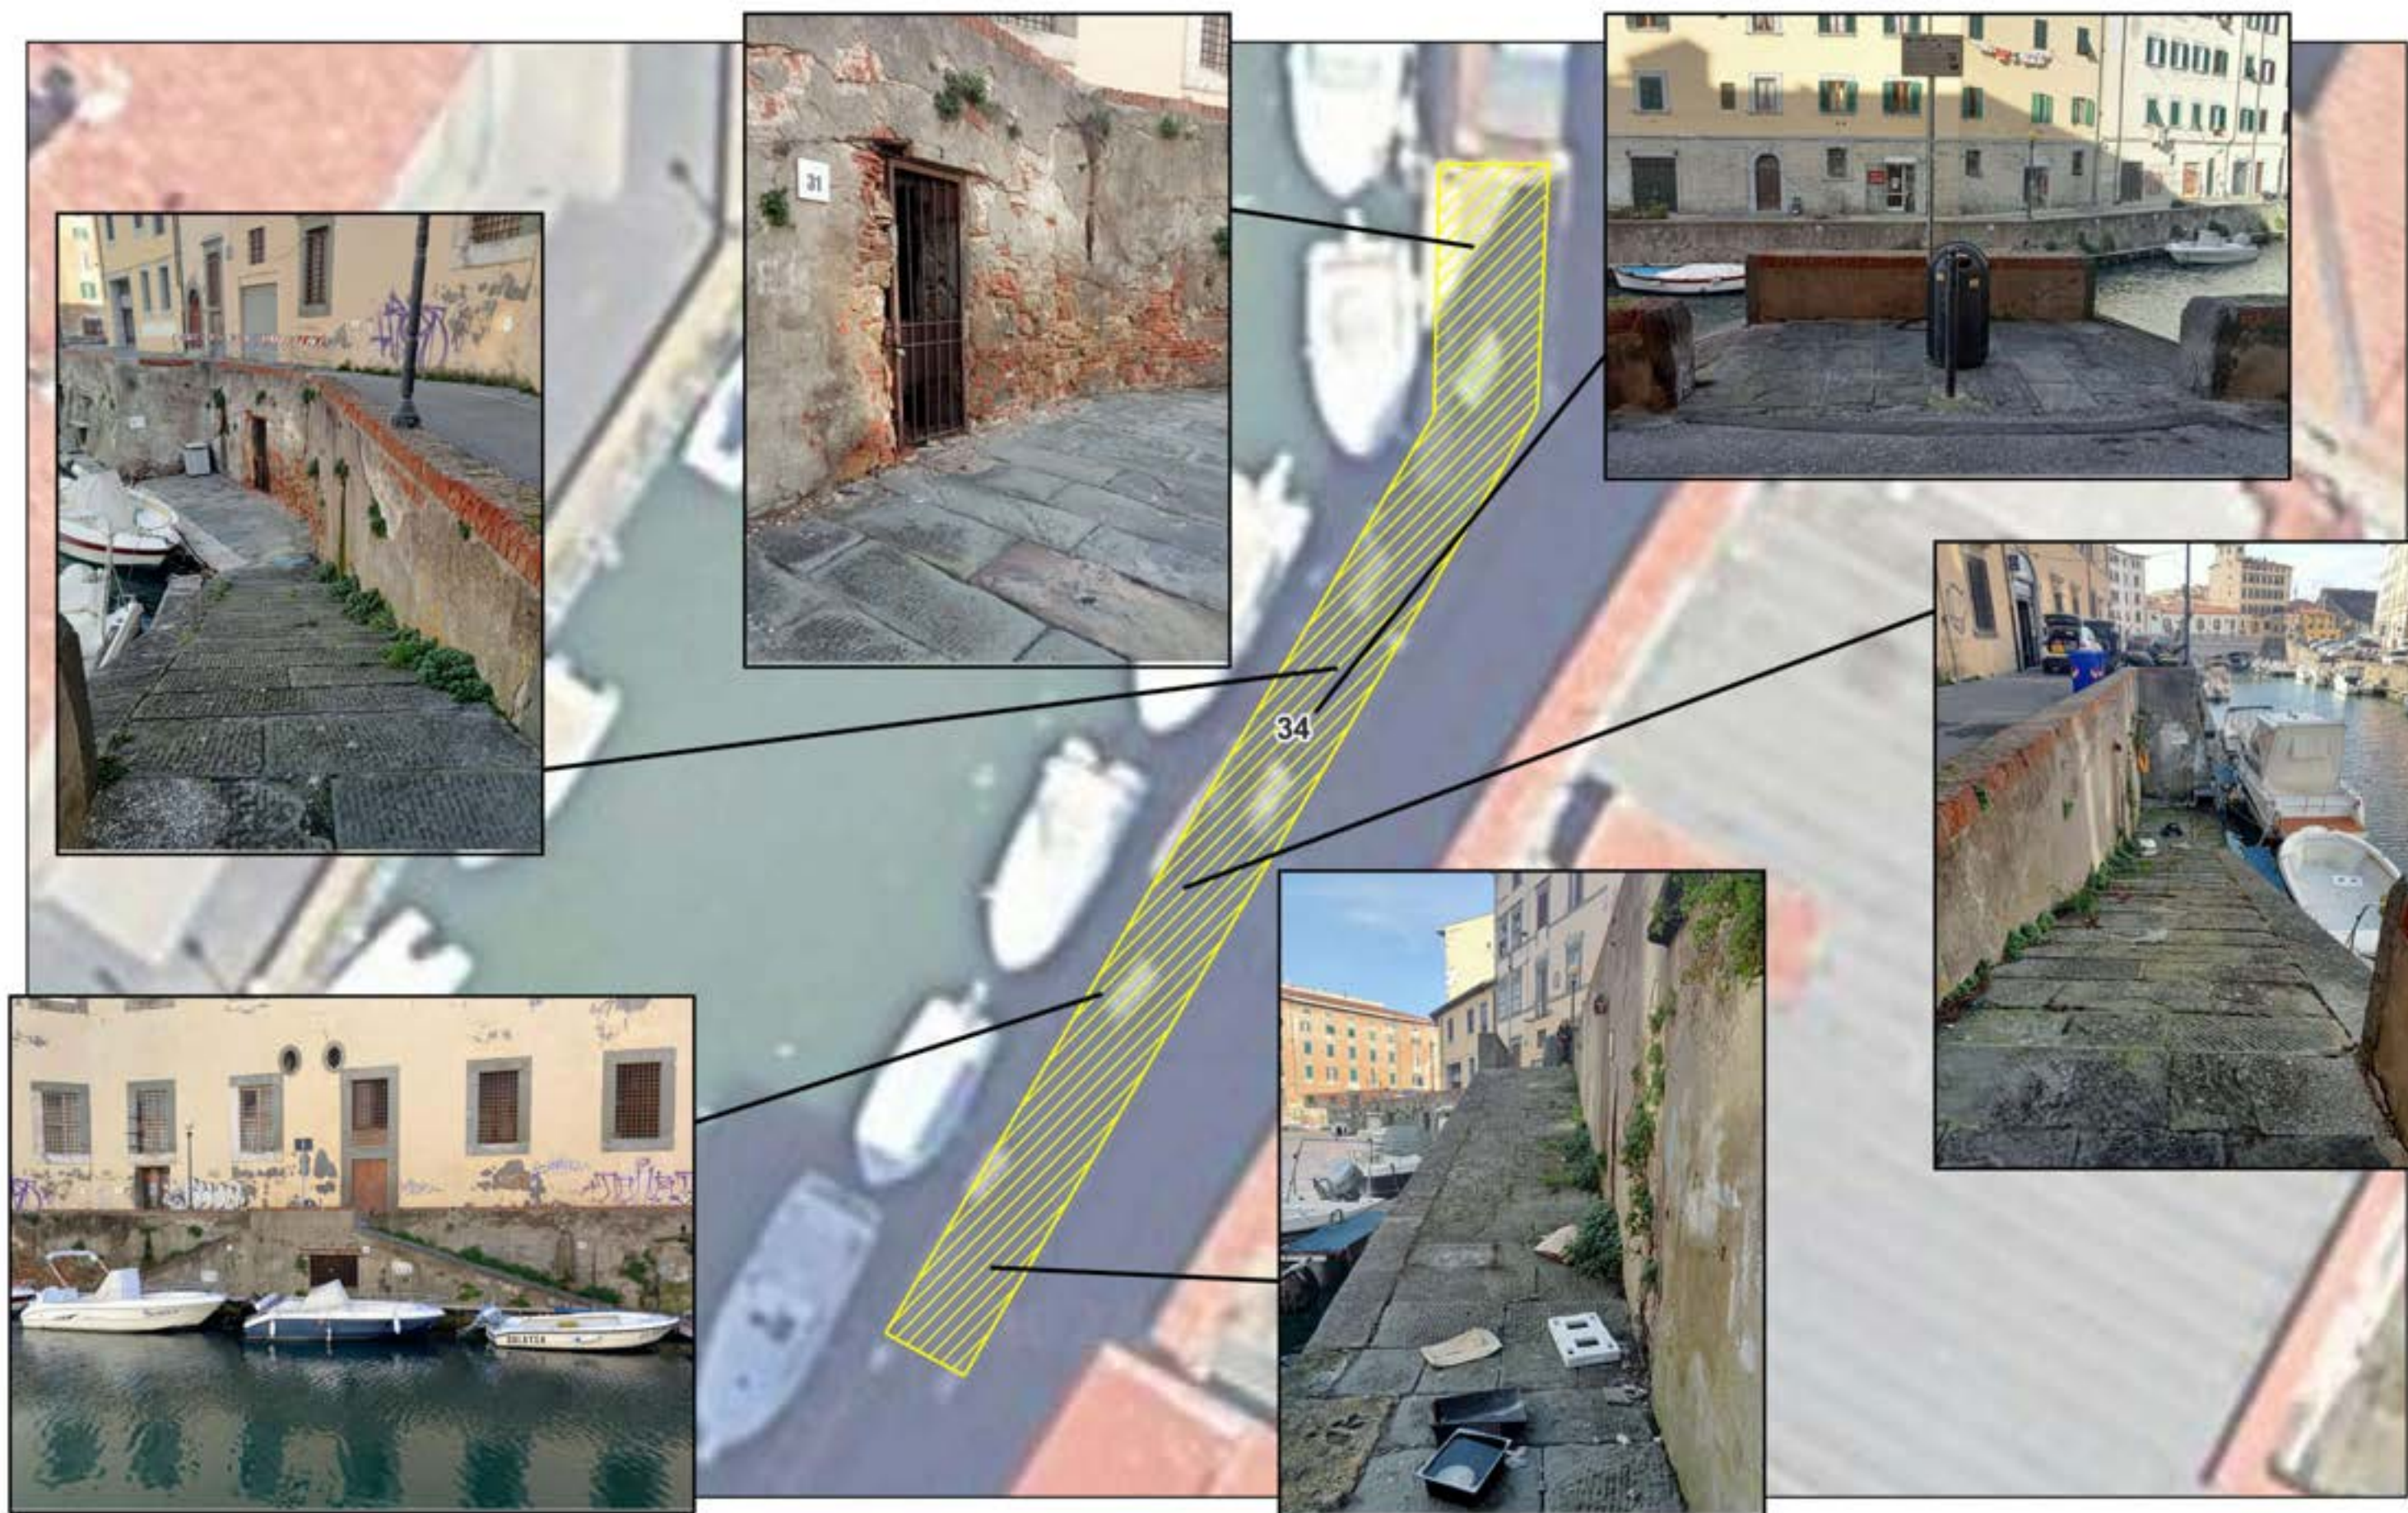
## DOCUMENTAZIONE FOTOGRAFICA DELL'ACCESSO n. 34 Scali del Monte Pio

- ☐ Segnalazione atti dolosi
- ☐ Problematiche di ordine pubblico
- ☐ Lesioni su parti di scaladrone
- ☐ Cedimento strutturale di porzione stradale in prossimità dell'accesso

- ☒ Pulizia e rimozione vegetazione
- ☒ Installazione contenitori "tipo" per stoccaggio materiale
- ☐ Implementazione illuminazione
- ☐ Installazione cestini per raccolta rifiuti
- ☒ Installazione/implementazione parapetti
- ☒ Installazione/implementazione paletti dissuasori
- ☒ Installazione catene su paletti dissuasori
- ☐ Sostituzione delle superfetazioni con elementi "tipo"
- ☐ Installazione nuovo cancello
- ☐ Sostituzione cancello con elemento "tipo"
- ☐ Installazione telecamere
- ☐ Ripristino paramenti murari e pavimentazioni ammalorate
- ☐ Altro

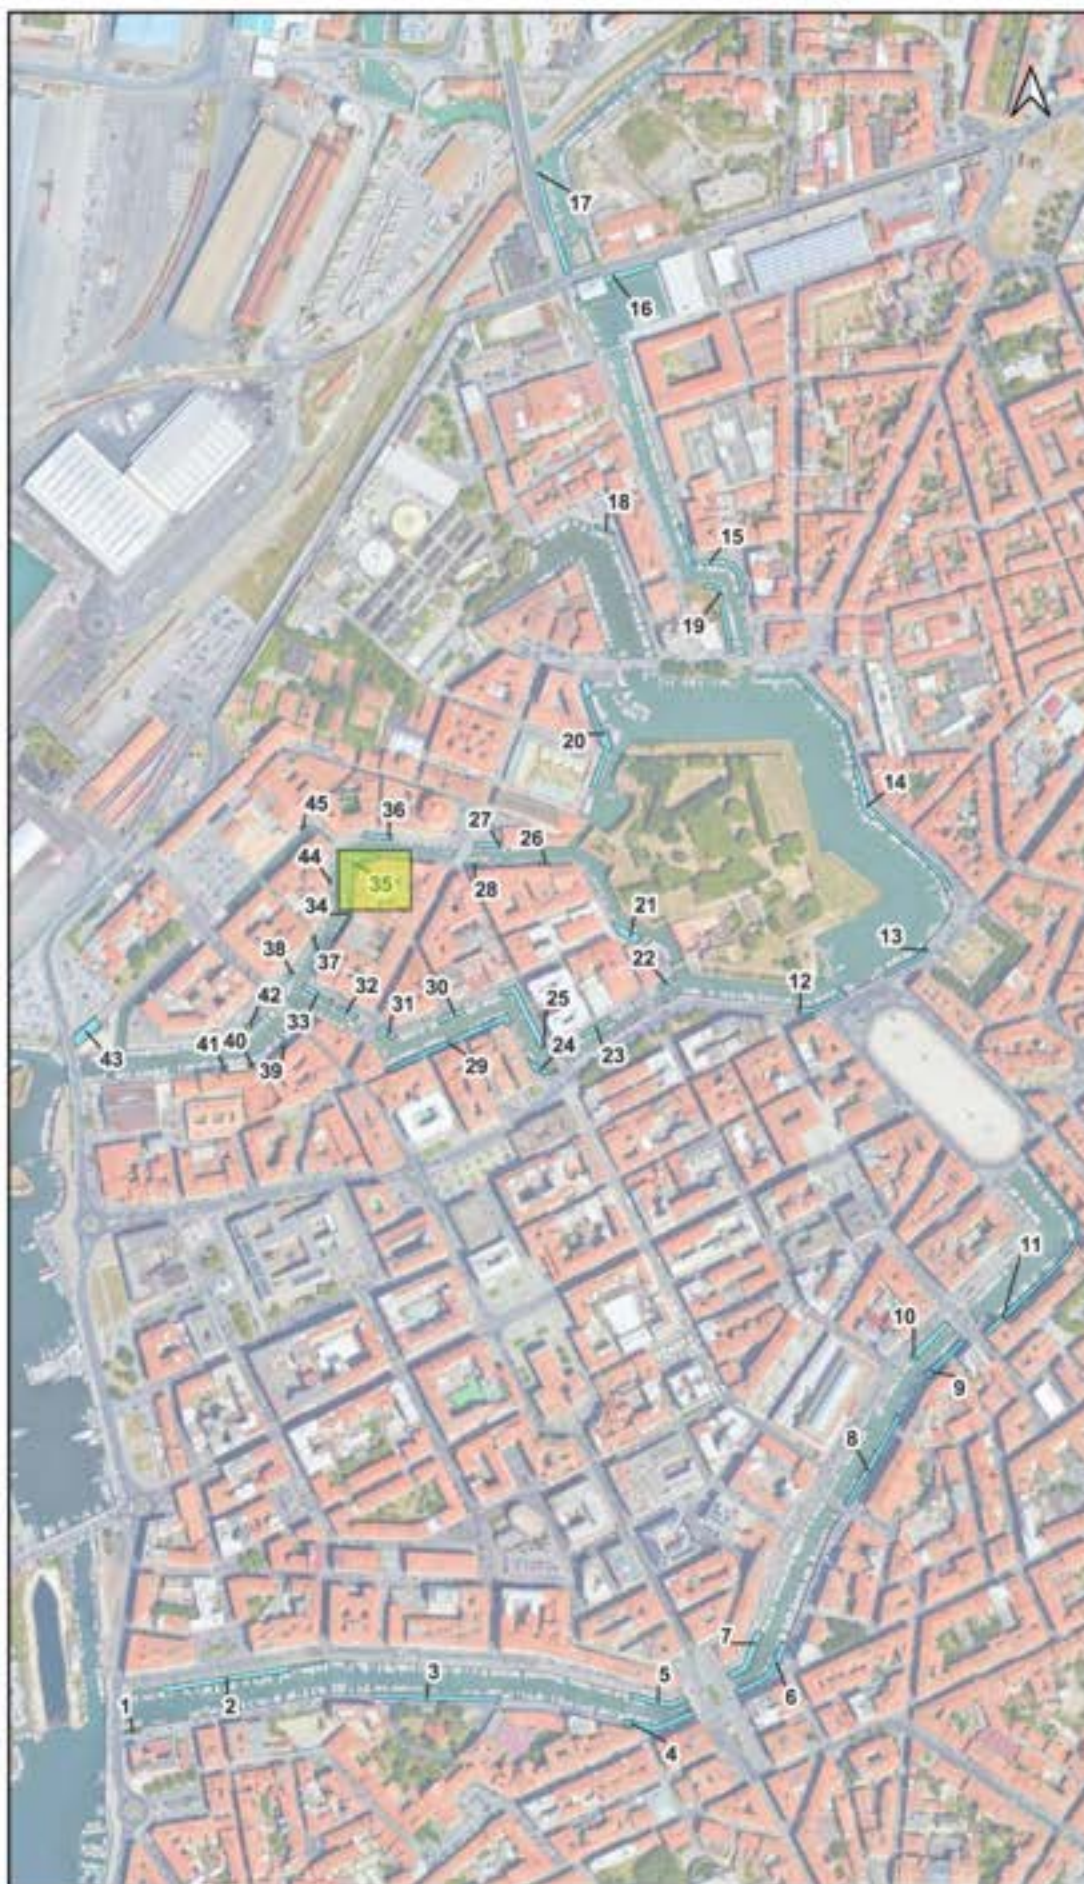
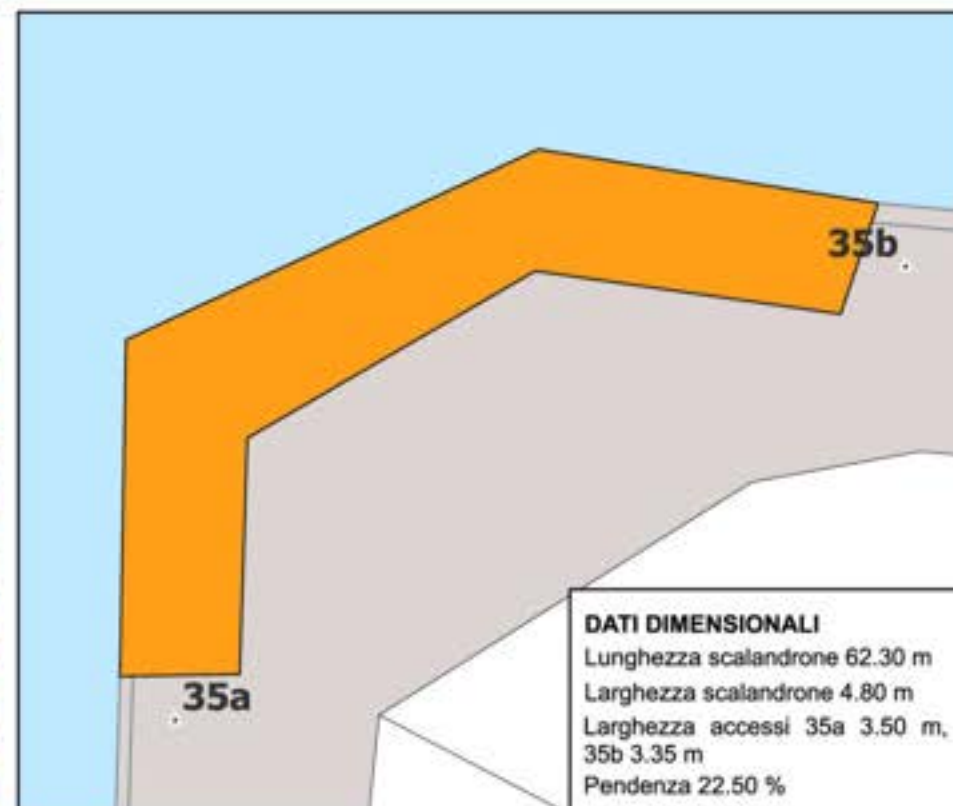
## SCHEDA DI RILIEVO DELL'ACCESSO n. 35 Scali del Monte Pio

- ☐ Segnalazione atti dolosi
- ☐ Problematiche di ordine pubblico
- ☒ Lesioni su parti di scaladrone
- ☐ Cedimento strutturale di porzione stradale in prossimità dell'accesso
